Asbestinventarisatetest

Hoge Jan 18, 9255 Buggenhout

Attestnummer : 20260305-000153.000

Niet-asbestveilig

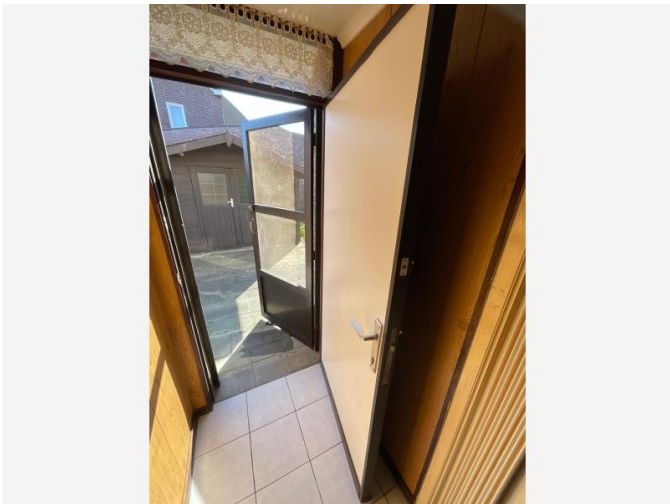
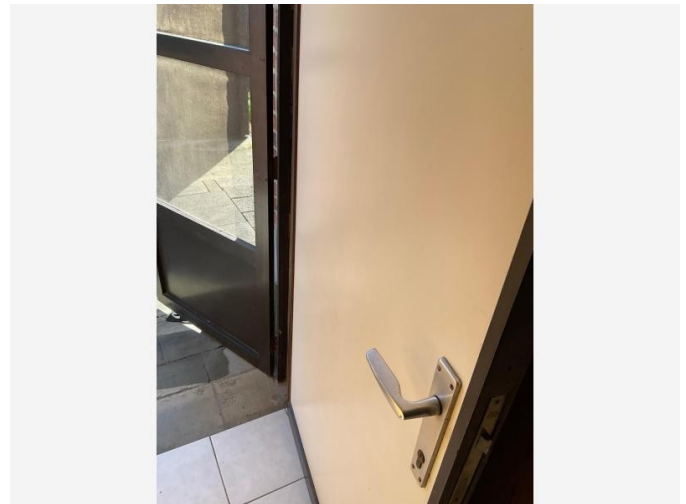
Het asbestmateriaal valt onder de mijlpaal van 2040.

Verwijderen

Eindbeoordeling materiaalrisico	Verhoogd materiaalrisico en/of verhoogde kans op vezelvrijgave
---------------------------------	--

Gebondenheid	Categorie 1: hechtgebonden in oorsprong
Asbestsoort (vezeltype)	Crocidoliet aanwezig
Asbestconcentratie	Laag (< 50%)
Afschermingsgraad van het gehele materiaal	Geheel of deels (ook) vrij aan de binnenlucht
Toestand van het materiaal	Licht beschadigd, licht verweerd. Intact calciumsilicaatmateriaal of categorie III 'gebondenheid'

Beschrijving	inlegpaneel type glasal
Omgeving	Grenst aan binnen- en buitenlucht
Primaire drager	Wandopening verticaal (raam, deur, ...)
Asbestmateriaal	Plaat, paneel, tablet - Geëmailleerd, type Glasal
Bindmiddel van asbestmateriaal	Cement
Gebondenheid op basis van bindmiddel	Hecht
Hoeveelheid (oppervlakte - dikte - aantal)	• 2,00 m ² - 0,30 cm - 1 stuk
Totaal volume	0,006 m ³
Eenvoudig bereikbaar	Ja
Bevestigingswijze	• Geklemd
Identificatiemethode	De asbestdeskundige beoordeelt het materiaal als asbestverdacht en dus asbesthoudend, en dit zonder monstername. Motivatie: De monstername brengt andere schade aan dan schade die inherent is aan de monstername.
Destructieve handeling voor identificatie	Nee
Opmerking	Geschatte hoeveelheid.

- Zorg voor een veilig beheer. Vermijd het beschadigen van het asbestmateriaal. Controleer de toestand jaarlijks op wijzigingen.
- Hemelwater dat afspoelt van asbestcement daken of gevels kan asbestdeeltjes bevatten. Gebruik het enkel voor gesloten circuits (bv. spoelen toiletten). Reinig na het vervangen van het dak of de gevel de dakgoten en regenwaterput of -ton om asbesthoudend sediment of slib te verwijderen
- Voer bijkomende staalname(s) uit.

- Eenvoudige handelingen: mag via doe-het-zelf of door werknemer(s) met opleidingsattest eenvoudige handelingen
Bij het uitvoeren van eenvoudige handelingen, zoals toegestaan via doe-het-zelfmethoden of door werknemers met een opleidingsattest, is het gebruik van de juiste persoonlijke beschermingsmiddelen (PBM's) verplicht om blootstelling aan asbestvezels te voorkomen. Wij adviseren echter om asbest te laten verwijderen door een werknemer met opleidingscertificaat. Maar het is ook toegestaan via de doe-het-zelfmethode, mits de juiste voorzorgsmaatregelen en PBM's in acht worden genomen. De te gebruiken PBMs zijn:

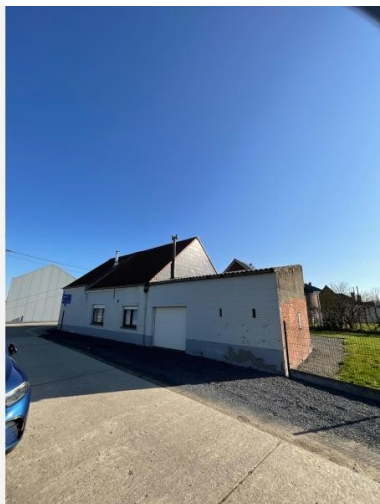
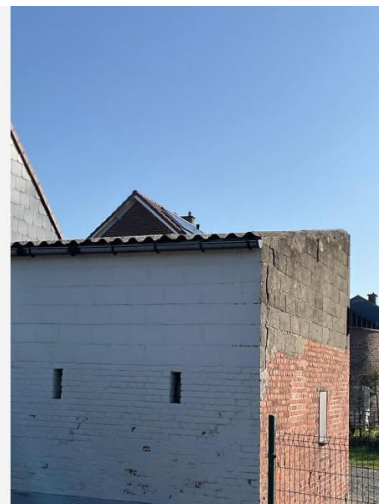
Het asbestmateriaal valt onder de mijlpaal van 2034.

Verwijderen

Eindbeoordeling materiaalrisico	Verhoogd materiaalrisico en/of verhoogde kans op vezelvrijgave
---------------------------------	--

Gebondenheid	Categorie 1: hechtgebonden in oorsprong
Asbestsoort (vezeltype)	Crocidoliet aanwezig
Asbestconcentratie	Laag (< 50%)
Afschermingsgraad van het gehele materiaal	Geheel of deels vrij aan de buitenlucht
Toestand van het materiaal	Matig beschadigd, matig verweerd

Beschrijving	golfplaten dak
Omgeving	Buiten
Primaire drager	Schuin dak
Asbestmateriaal	Dak- en gevelbekleding - Golfplaat
Bindmiddel van asbestmateriaal	Cement
Gebondenheid op basis van bindmiddel	Hecht
Hoeveelheid (oppervlakte - aantal)	<ul style="list-style-type: none">• 30,00 m² - 1 stuk
Totale oppervlakte	30,00 m ²
Eenvoudig bereikbaar	Ja
Bevestigingswijze	<ul style="list-style-type: none">• Geschroefd
Identificatiemethode	De asbestdeskundige beoordeelt het materiaal als asbesthoudend, en dit zonder monsternamen.
Destructieve handeling voor identificatie	Nee
Opmerking	Geschatte hoeveelheid. Breukvlak gemaakt: duidelijk asbestvezels aanwezig.

- Zorg voor een veilig beheer. Vermijd het beschadigen van het asbestmateriaal. Controleer de toestand jaarlijks op wijzigingen.
- Hemelwater dat afspoelt van asbestcement daken of gevels kan asbestdeeltjes bevatten. Gebruik het enkel voor gesloten circuits (bv. spoelen toiletten). Reinig na het vervangen van het dak of de gevel de dakgoten en regenwaterput of -ton om asbesthoudend sediment of slib te verwijderen
- Voer bijkomende staalname(s) uit.

- Eenvoudige handelingen: mag via doe-het-zelf of door werknemer(s) met opleidingsattest eenvoudige handelingen
Bij het uitvoeren van eenvoudige handelingen, zoals toegestaan via doe-het-zelfmethoden of door werknemers met een opleidingsattest, is het gebruik van de juiste persoonlijke beschermingsmiddelen (PBM's) verplicht om blootstelling aan asbestvezels te voorkomen. Wij adviseren echter om asbest te laten verwijderen door een werknemer met opleidingscertificaat. Maar het is ook toegestaan via de doe-het-zelfmethode, mits de juiste voorzorgsmaatregelen en PBM's in acht worden genomen. De te gebruiken PBMs zijn:

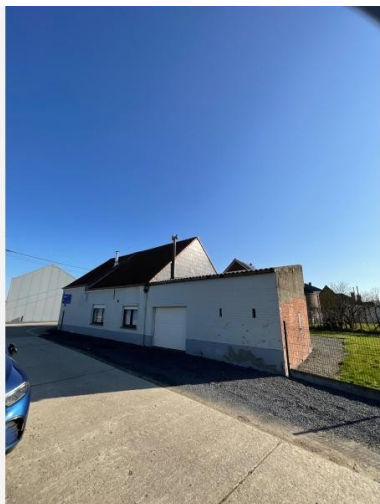
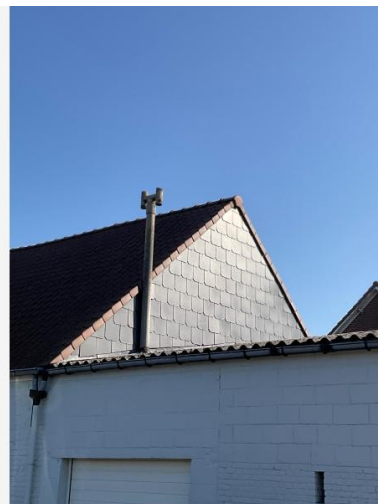
Het asbestmateriaal valt onder de mijlpaal van 2034.

[Verwijderen](#)

Eindbeoordeling materiaalrisico	Verhoogd materiaalrisico en/of verhoogde kans op vezelvrijgave
---------------------------------	--

Gebondenheid	Categorie 1: hechtgebonden in oorsprong
Asbestsoort (vezeltype)	Crocidoliet aanwezig
Asbestconcentratie	Laag (< 50%)
Afschermingsgraad van het gehele materiaal	Geheel of deels vrij aan de buitenlucht
Toestand van het materiaal	Matig beschadigd, matig verweerd

Beschrijving	Asbest cement rookgaskanaal
Omgeving	Buiten
Primaire drager	HVAC infrastructuur en uitrusting
Asbestmateriaal	Rookgaskanaal
Bindmiddel van asbestmateriaal	Cement
Gebondenheid op basis van bindmiddel	Hecht
Hoeveelheid (lengte - omtrek - dikte - aantal)	<ul style="list-style-type: none">• 2,00 m - 30,00 cm - 1,00 cm - 1 stuk
Totaal volume	0,006 m ³
Eenvoudig bereikbaar	Ja
Bevestigingswijze	<ul style="list-style-type: none">• Geklemd
Identificatiemethode	<p>De asbestdeskundige beoordeelt het materiaal als asbestverdacht en dus asbesthoudend, en dit zonder monstername.</p> <p>Motivatie: Er is een onderzoeksbeperking die monstername verhindert; De ruimte of het materiaal bevindt zich hoger dan 3,5 meter vanaf een vaste ondergrond.</p>
Destructieve handeling voor identificatie	Nee
Opmerking	Geschatte hoeveelheid

- Zorg voor een veilig beheer. Vermijd het beschadigen van het asbestmateriaal. Controleer de toestand jaarlijks op wijzigingen.
- Voer bijkomende staalname(s) uit.

- Eenvoudige handelingen: mag via doe-het-zelf of door werknemer(s) met opleidingsattest eenvoudige handelingen
Bij het uitvoeren van eenvoudige handelingen, zoals toegestaan via doe-het-zelfmethoden of door werknemers met een opleidingsattest, is het gebruik van de juiste persoonlijke beschermingsmiddelen (PBM's) verplicht om blootstelling aan asbestvezels te voorkomen. Wij adviseren echter om asbest te laten verwijderen door een werknemer met opleidingscertificaat. Maar het is ook toegestaan via de doe-het-zelfmethode, mits de juiste voorzorgsmaatregelen en PBM's in acht worden genomen. De te gebruiken PBMs zijn:
 - FFP3-mondmasker of halfgelaatsmasker met P3 filter
 - wegwerpoverall (Tyvek CATIII, type 5en 6)

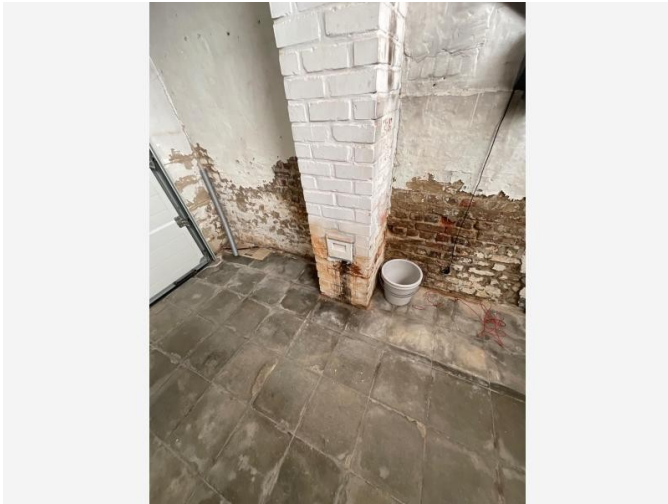
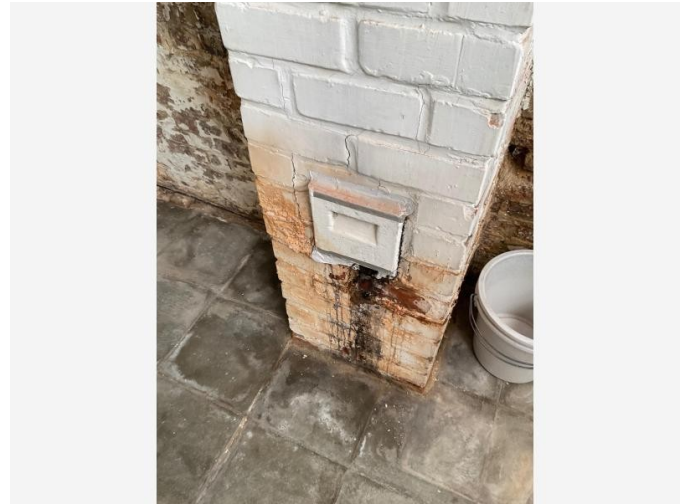
Het asbestmateriaal valt onder de mijlpaal van 2040.

Zorgvuldig beheren

Eindbeoordeling materiaalrisico	Laag materiaalrisico en/of verlaagde kans op vezelvrijgave
---------------------------------	--

Gebondenheid	Categorie 1: hechtgebonden in oorsprong
Asbestsoort (vezeltype)	Crocidoliet aanwezig
Asbestconcentratie	Laag (< 50%)
Afschermingsgraad van het gehele materiaal	Geheel of deels (ook) vrij aan binnenluchtstromen
Toestand van het materiaal	Onbeschadigd, niet verweerd

Beschrijving	Asbest cement luikje
Omgeving	Binnen
Primaire drager	HVAC infrastructuur en uitrusting
Asbestmateriaal	Brandwerende afsluiting (prefab geheel) - Luik
Bindmiddel van asbestmateriaal	Cement
Gebondenheid op basis van bindmiddel	Hecht
Hoeveelheid (gewicht - aantal)	<ul style="list-style-type: none">• 5,00 kg - 1 stuk
Totaal gewicht	5,00 kg
Eenvoudig bereikbaar	Ja
Bevestigingswijze	<ul style="list-style-type: none">• Los (al dan niet bedekt)• Geklemd
Identificatiemethode	De asbestdeskundige beoordeelt het materiaal als asbesthoudend, en dit zonder monsternamen.
Destructieve handeling voor identificatie	Nee
Opmerking	Geschatte hoeveelheid Vezels zichtbaar met blote oog

- Zorg voor een veilig beheer. Vermijd het beschadigen van het asbestmateriaal. Controleer de toestand jaarlijks op wijzigingen.
- Voer bijkomende staalname(s) uit.

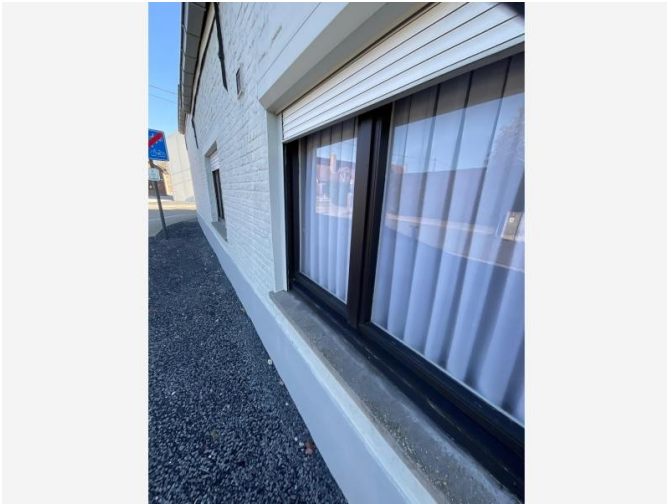
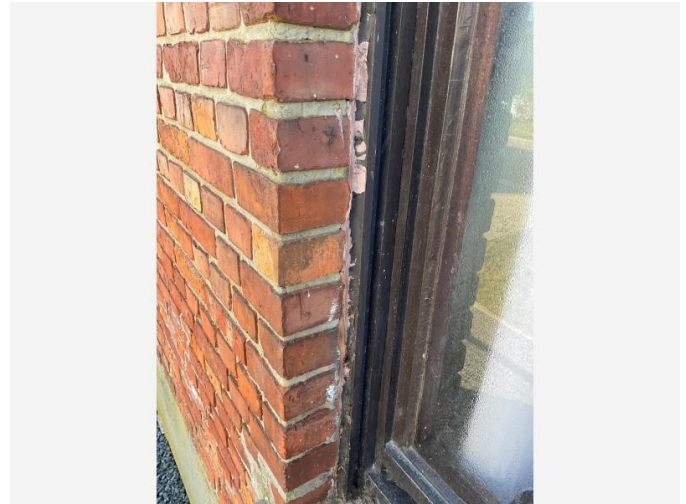
Het asbestmateriaal valt onder de mijlpaal van 2040.

Zorgvuldig beheren

Eindbeoordeling materiaalrisico	Laag materiaalrisico en/of verlaagde kans op vezelvrijgave
---------------------------------	--

Gebondenheid	Categorie 1: hechtgebonden in oorsprong
Asbestsoort (vezeltype)	Alleen chrysotiel
Asbestconcentratie	Laag (< 50%)
Afschermingsgraad van het gehele materiaal	Geheel of deels (ook) vrij aan de binnenlucht
Toestand van het materiaal	Licht beschadigd, licht verweerd. Intact calciumsilicaatmateriaal of categorie III 'gebondenheid'

#	Type	Referentie	Resultaat
5.1	Puntmonster	Mm5	Chrysotiel

Beschrijving	mastiek ramen
Omgeving	Grenst aan binnen- en buitenlucht
Primaire drager	Wandopening verticaal (raam, deur, ...)
Asbestmateriaal	In-situ afwerkingslagen - Pasta, stopverf, voegsel, stopsel, vulsel, mastiek, kitten, ...
Bindmiddel van asbestmateriaal	Kitten, mastiek, pasta
Gebondenheid op basis van bindmiddel	Hecht
Hoeveelheid (gewicht - aantal)	<ul style="list-style-type: none">• 2,00 kg - 1 stuk
Totaal gewicht	2,00 kg
Eenvoudig bereikbaar	Ja
Bevestigingswijze	<ul style="list-style-type: none">• Verlijmd, ingegoten, versmeerd
Identificatiemethode	Een monstername door de asbestdeskundige met laboanalyse door een asbestlabo.
Destructieve handeling voor identificatie	Nee
Opmerking	Geschatte hoeveelheid. Amfibool vezels zichtbaar met blote oog, geen crocidoliet aanwezig.

- Zorg voor een veilig beheer. Vermijd het beschadigen van het asbestmateriaal. Controleer de toestand jaarlijks op wijzigingen.
- Voer bijkomende staalname(s) uit.

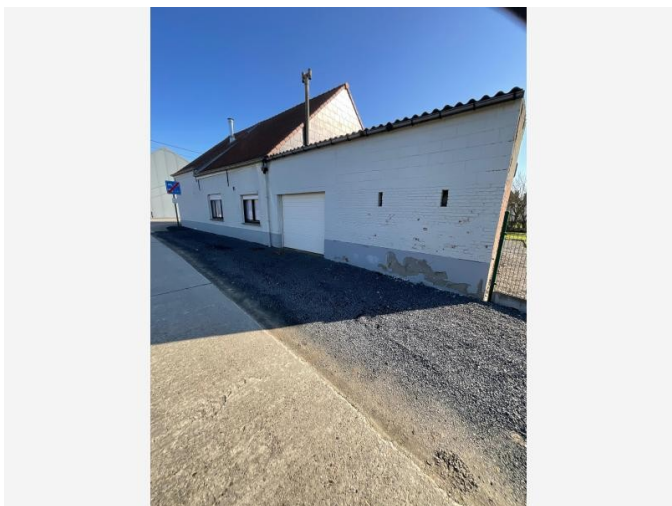
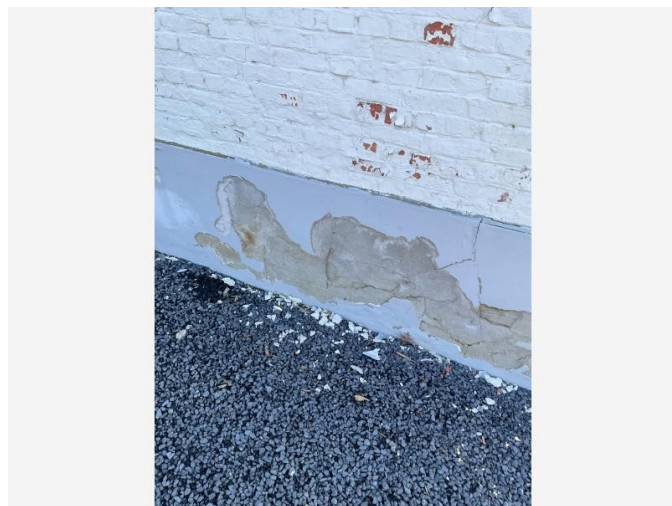
Fiche 7: crepi gevel

Geen asbest

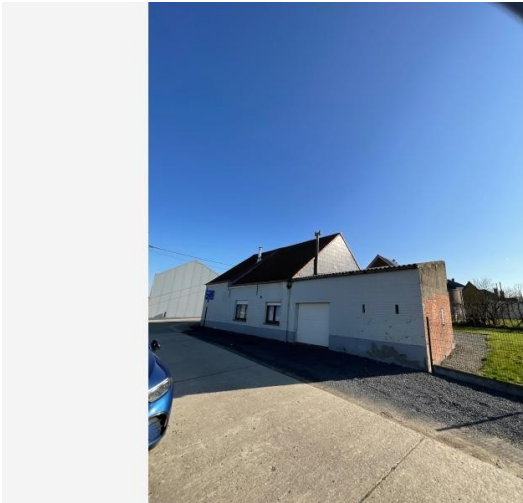
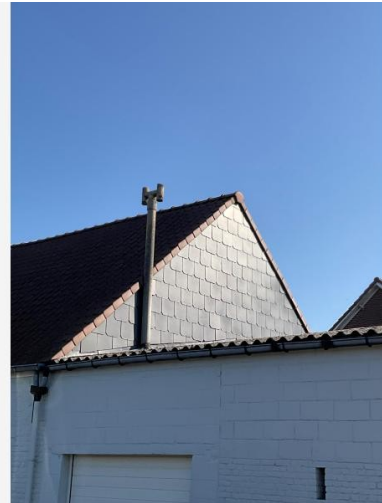
Fiche 8: Leien gevel

Geen asbest

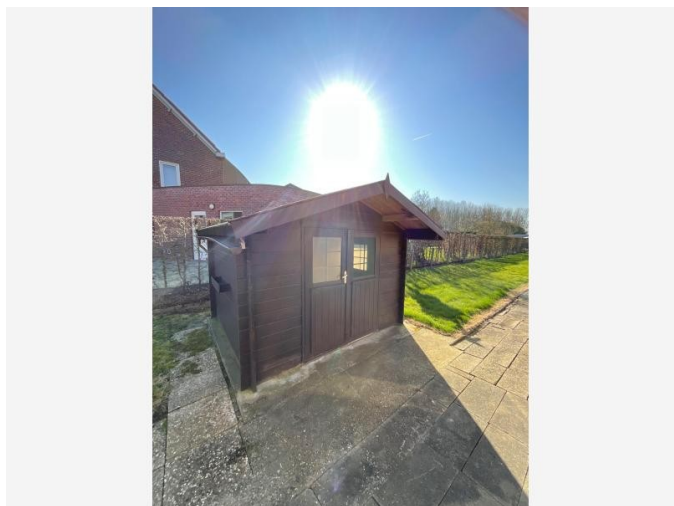
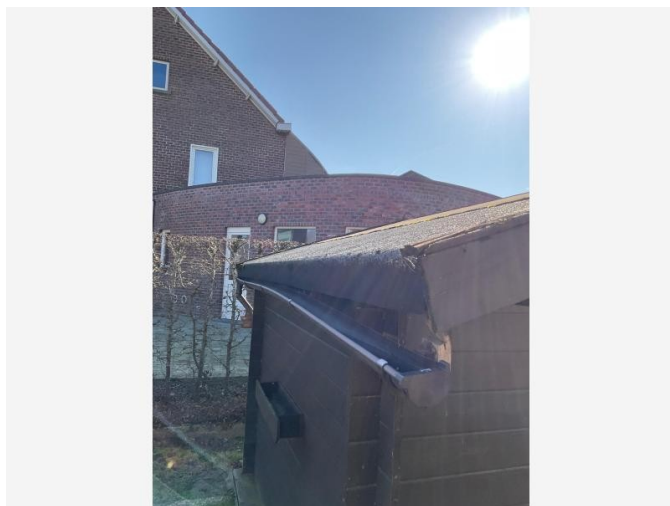
Fiche 9: roofing dak

Geen asbest

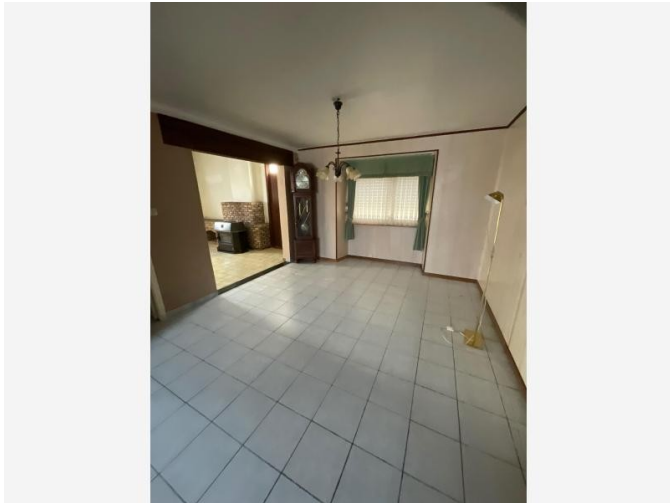
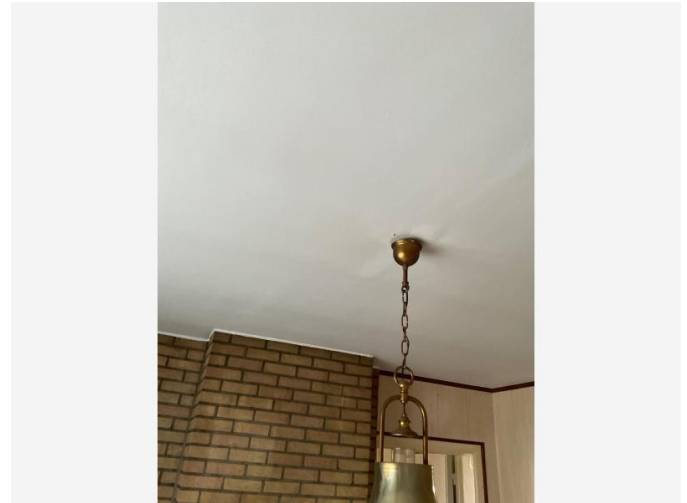
Fiche 11: pleisterwerk plafond

Geen asbest

Beschrijving	pleisterwerk plafond
Omgeving	Binnen
Primaire drager	Plafond
Bindmiddel van materiaal	Gips - kalk
Gebondenheid op basis van bindmiddel	Niet-hechtgebonden
Hoeveelheid (oppervlakte - dikte - aantal)	• 120,00 m ² - 1,00 cm - 1 stuk
Totaal volume	1,20 m ³
Identificatiemethode	Een monstername door de asbestdeskundige met laboanalyse door een asbestlabo.
Destructieve handeling voor identificatie	Nee
Opmerking	Geschatte hoeveelheid. Monsters genomen conform IP2. Ruimtes niet aanwezig:
