# Asbestinventarisatetest

Papestraat 2, 9320 Aalst

Attestnummer : 20260526-000179.000

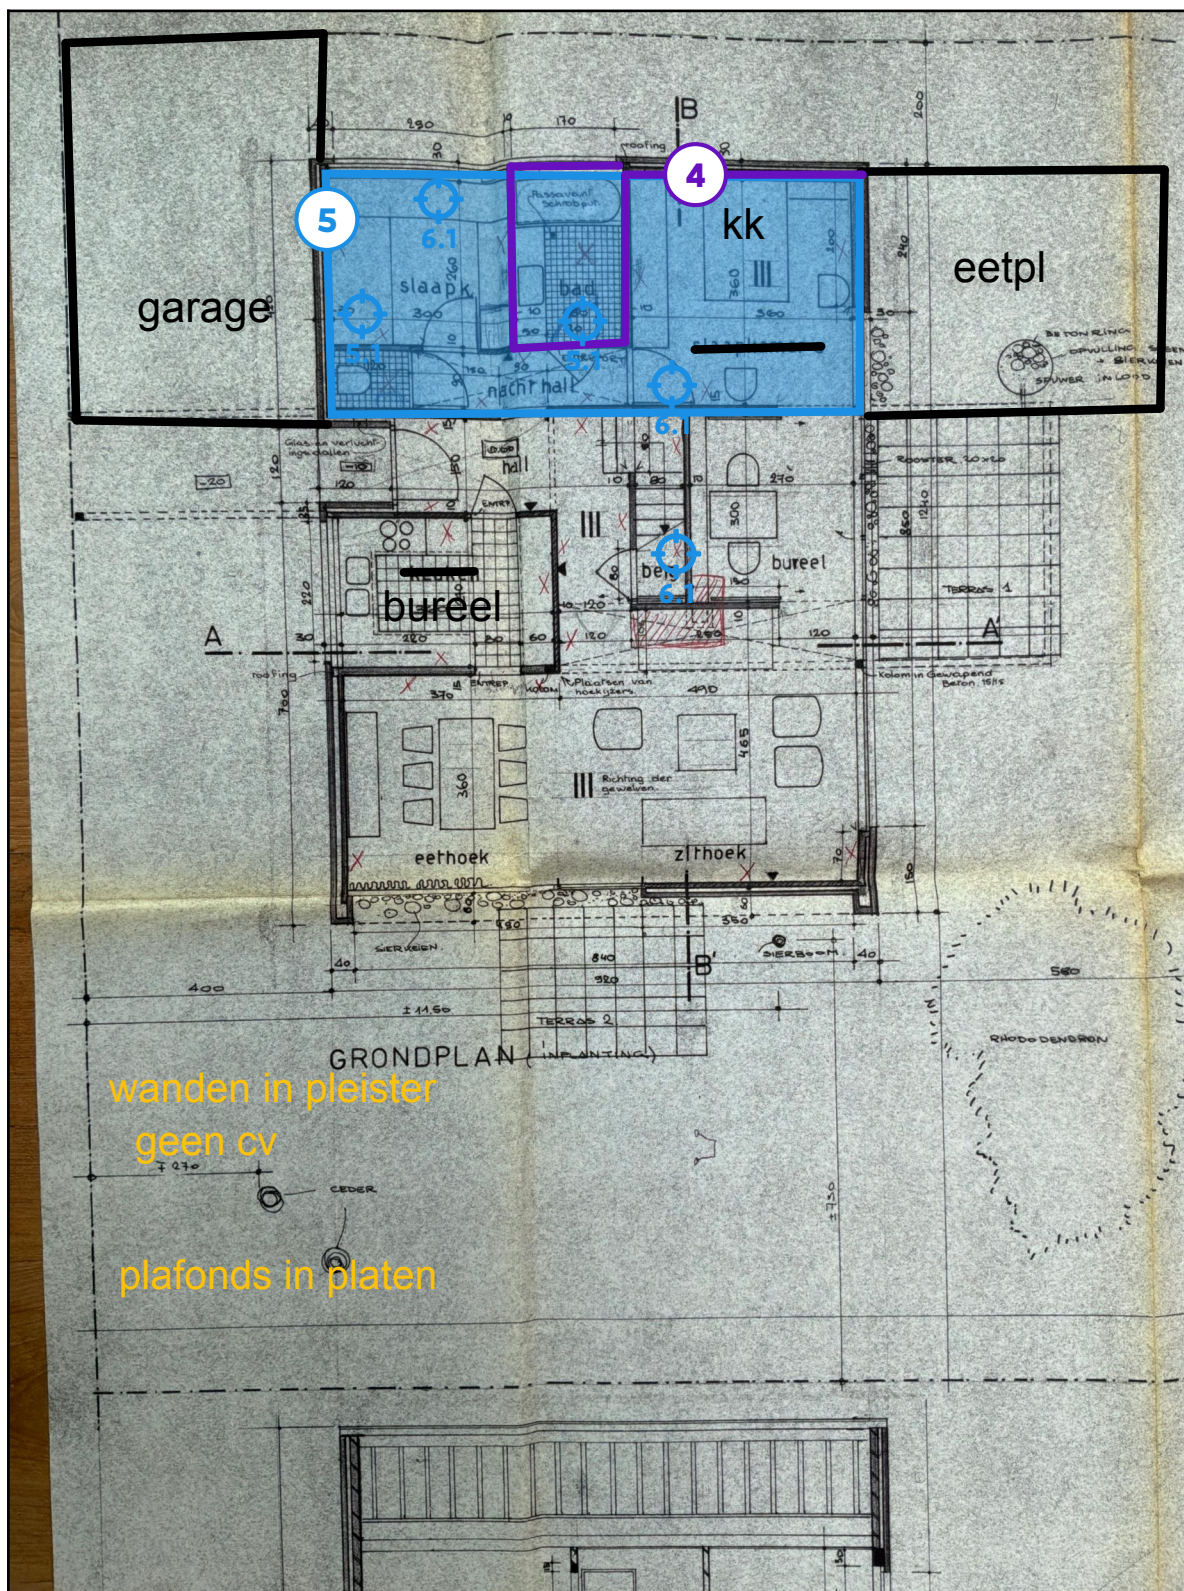
# Plan 1.1: Gvl

3. Plafond type: Plaatmateriaal	Advies	-
4. faiancelijm achter tegels	Advies	-
5. pleisterwerk plafond	Geen asbest	-
5.1 Code: mm02	Mengmonster	-
6. pleisterwerk wanden	Geen asbest	-
6.1 Code: mm01	Mengmonster	-
8. Ketel: Geen asbest verdachte pakkingen waarneembaar	Overige ruimte of materiaal	-

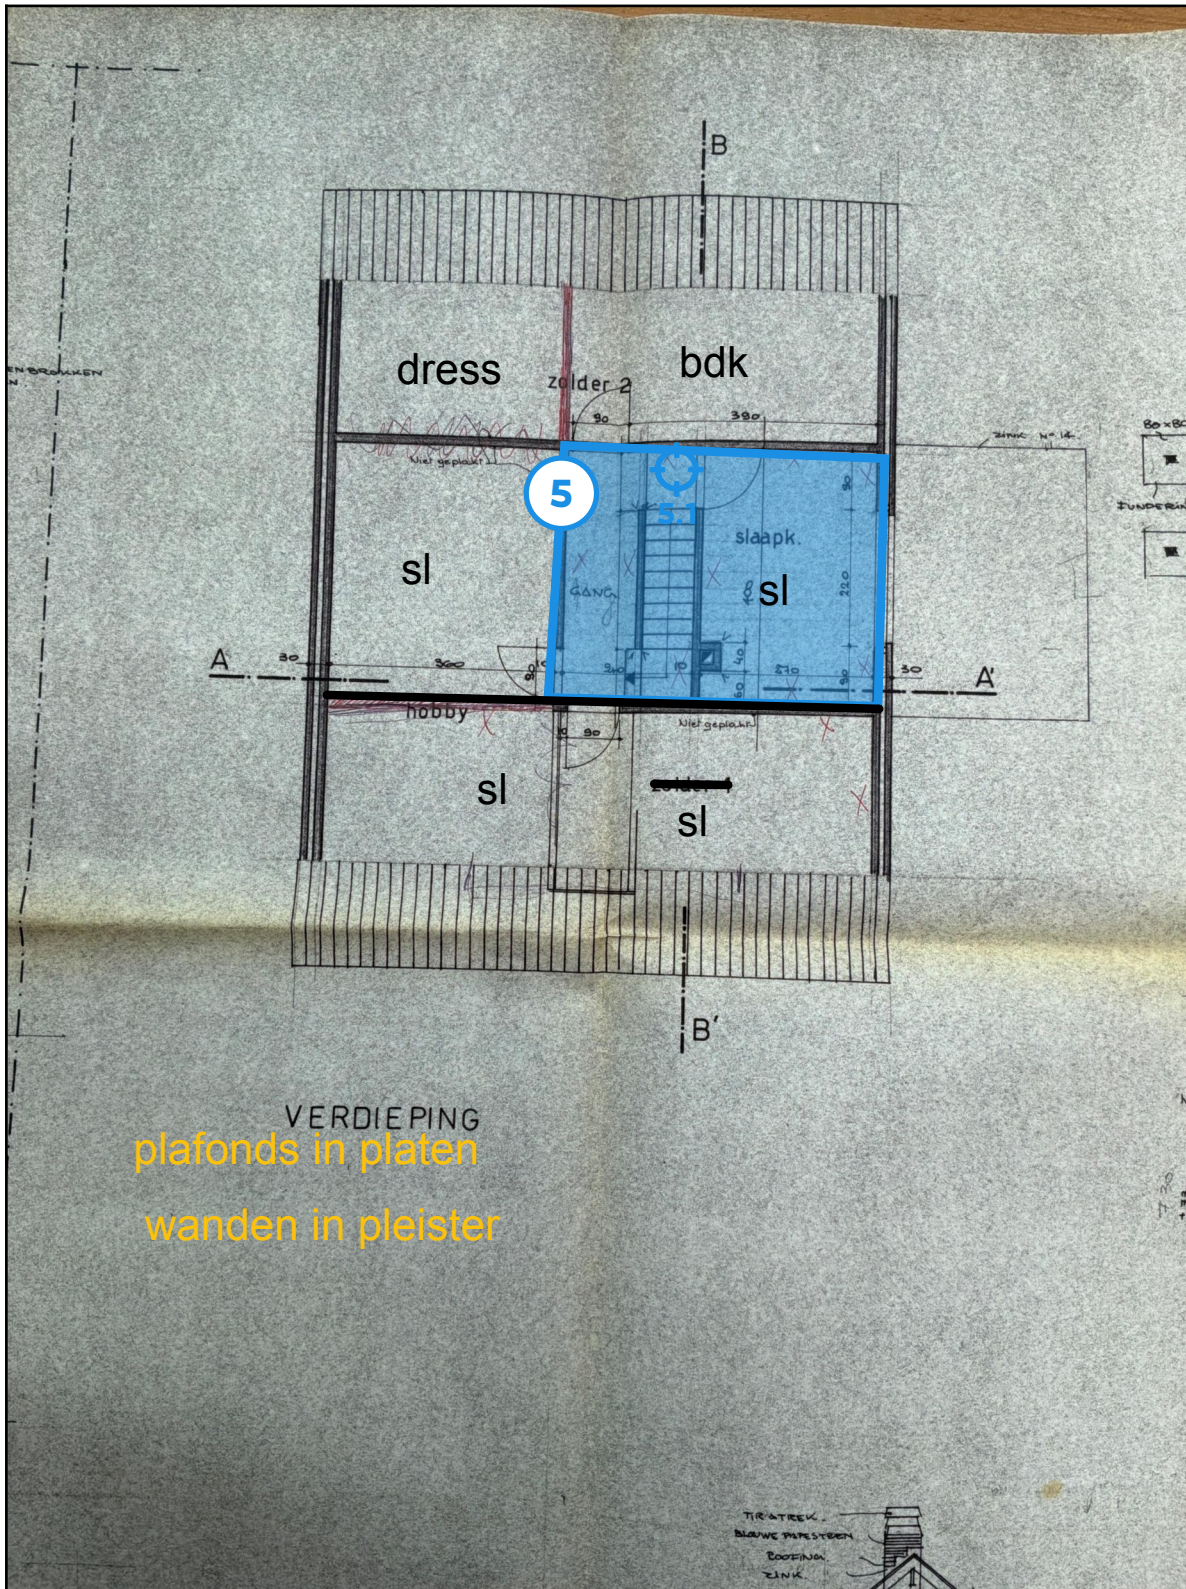
# Plan 1.2: 1e

3. Plafond type: Plaatmateriaal	Advies	-
5. pleisterwerk plafond	Geen asbest	-
5.1 Code: mm02	Mengmonster	-
6. pleisterwerk wanden	Geen asbest	-

1. Asbest cement rookgaskanaal	Asbestmateriaal	Dringend verwijderen
2. Binnenkant schouw	Beperking	-
7. Dak type: niet asbest verdacht	Overige ruimte of materiaal	-
9. Onderdak type: niet asbest verdacht	Overige ruimte of materiaal	-

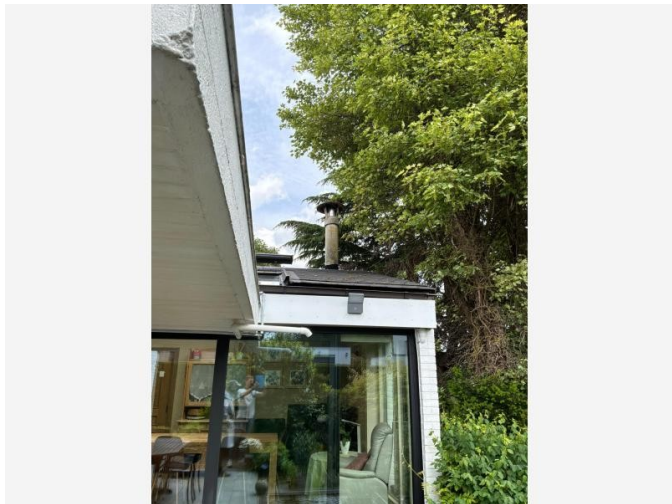
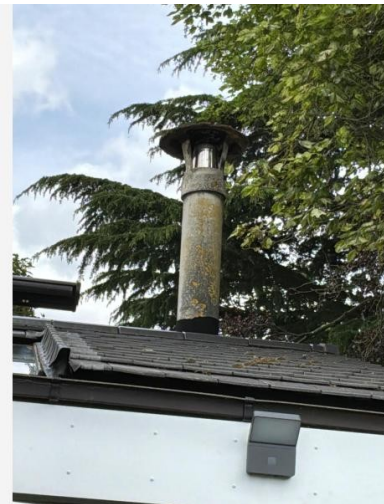
Het asbestmateriaal valt onder de mijlpaal van 2034.

Eindbeoordeling materiaalrisico	Hoog materiaalrisico en/of hoge kans op vezelvrijgave
---------------------------------	---

Gebondenheid	Categorie 1: hechtgebonden in oorsprong
Asbestsoort (vezeltype)	Crocidoliet aanwezig
Asbestconcentratie	Laag (< 50%)
Afschermingsgraad van het gehele materiaal	Geheel of deels vrij aan binnenluchtstromen
Toestand van het materiaal	Matig beschadigd, matig verweerd

Beschrijving	Asbest cement rookgaskanaal
Omgeving	Buiten
Primaire drager	HVAC infrastructuur en uitrusting
Asbestmateriaal	Rookgaskanaal
Bindmiddel van asbestmateriaal	Cement
Gebondenheid op basis van bindmiddel	Hecht
Hoeveelheid (lengte - omtrek - dikte - aantal)	<ul style="list-style-type: none"><li>• 2,00 m - 30,00 cm - 1,00 cm - 1 stuk</li></ul>
Totaal volume	0,006 m <sup>3</sup>
Eenvoudig bereikbaar	Ja
Bevestigingswijze	<ul style="list-style-type: none"><li>• Geklemd</li></ul>
Identificatiemethode	<p>De asbestdeskundige beoordeelt het materiaal als asbestverdacht en dus asbesthoudend, en dit zonder monstername.</p> <p>Motivatie: Er is een onderzoeksbeperking die monstername verhindert; De ruimte of het materiaal bevindt zich hoger dan 3,5 meter vanaf een vaste ondergrond.</p>
Destructieve handeling voor identificatie	Nee
Opmerking	Geschatte hoeveelheid

**Dringend verwijderen**

- Zorg voor een veilig beheer. Vermijd het beschadigen van het asbestmateriaal. Controleer de toestand jaarlijks op wijzigingen.
- Voer bijkomende staalname(s) uit.

- Eenvoudige handelingen: mag via doe-het-zelf of door werknemer(s) met opleidingsattest eenvoudige handelingen  
Bij het uitvoeren van eenvoudige handelingen, zoals toegestaan via doe-het-zelfmethoden of door werknemers met een opleidingsattest, is het gebruik van de juiste persoonlijke beschermingsmiddelen (PBM's) verplicht om blootstelling aan asbestvezels te voorkomen. Wij adviseren echter om asbest te laten verwijderen door een werknemer met opleidingscertificaat. Maar het is ook toegestaan via de doe-het-zelfmethode, mits de juiste voorzorgsmaatregelen en PBM's in acht worden genomen. De te gebruiken PBMs zijn:
  - FFP3-mondmasker of halfgelaatsmasker met P3 filter
  - wegwerpoverall (Tyvek CATIII, type 5en 6)

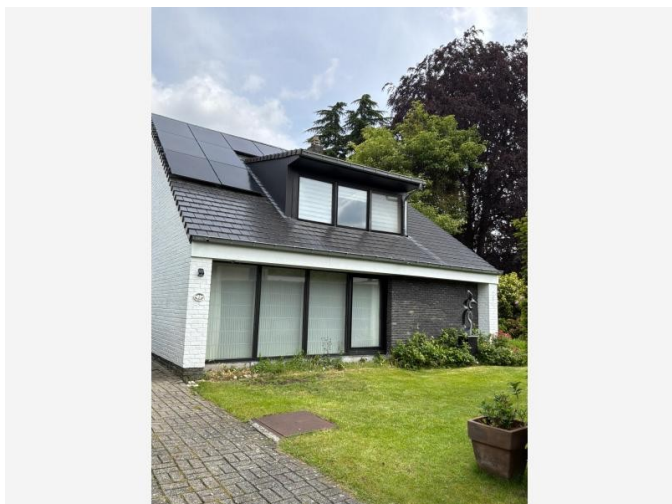
**Reden:** Het te onderzoeken materiaal situeert zich hoger dan 3,50 m te rekenen vanaf een veilige ondergrond

**Uitleg van de asbestdeskundige:** De binnenkant van de schouw is niet inspecteerbaar, aan de buitenkant van de schouw werd zichtbaar geen asbest aangetroffen. Bij werken in of aan de schouw extra aandacht besteden, hier kan zich mogelijks nog asbest schuilhouden. De inspecteur kon dit tijdens zijn bezoek niet vaststellen, daar deze handelingen onder een destructieve handeling zou vallen.

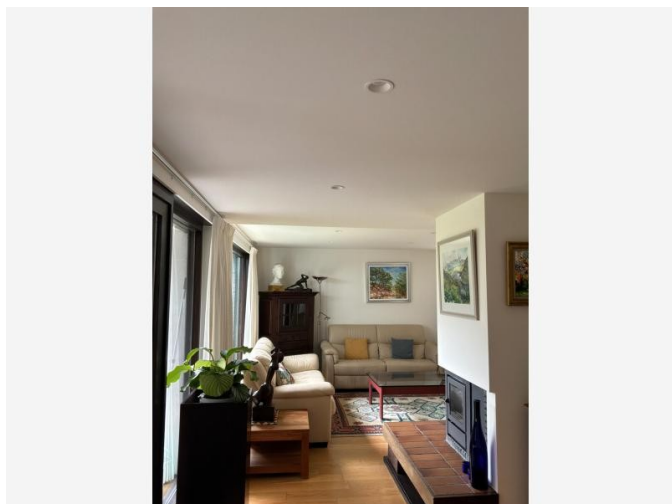
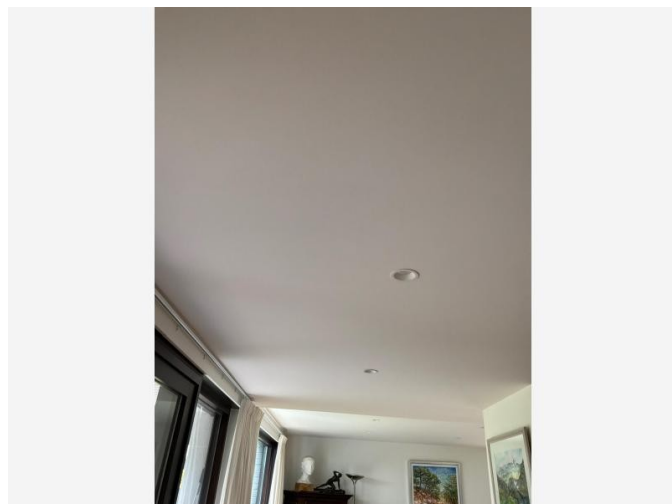
Dit type plafond is niet asbest verdacht. Er kan echter geen uitspraak gedaan worden over de achterligende delen. Hier kunnen zich mogelijk nog verdacht materialen bevinden.

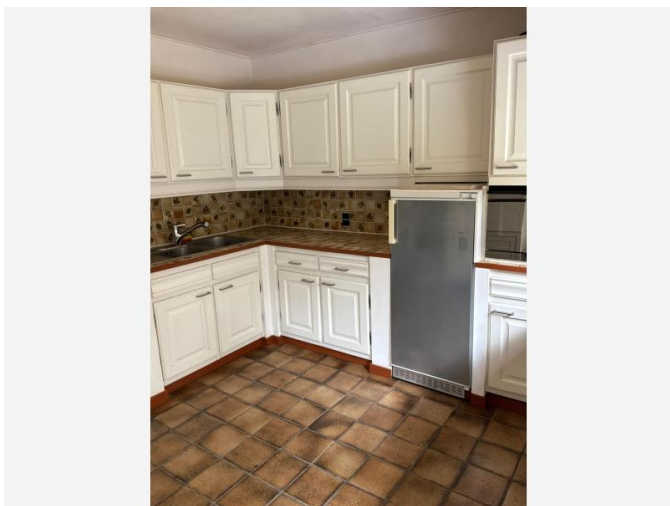
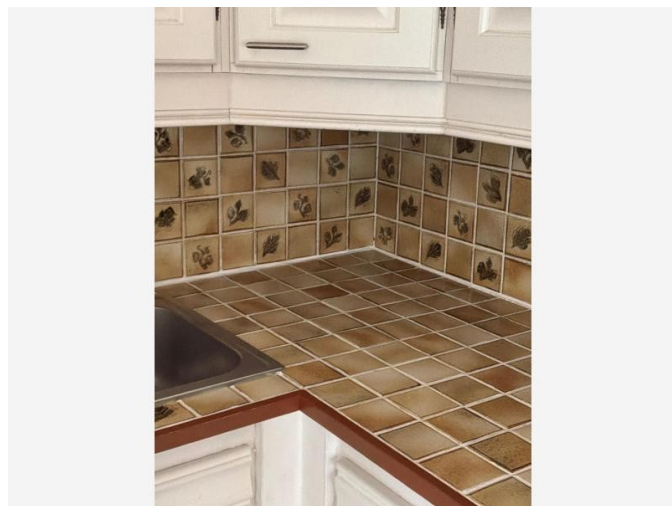
Mogelijk bevinden zich achter deze tegels verdachte lijmen. Bij werken aan de tegels is een aanvullend onderzoek aangewezen om de aard van de lijmen te bepalen.

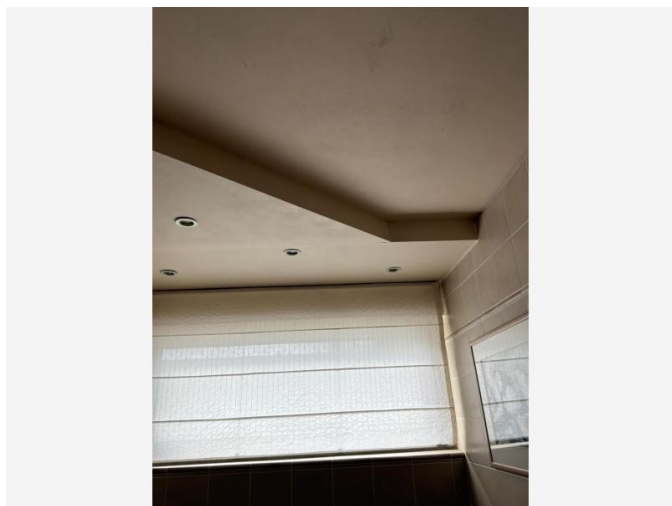
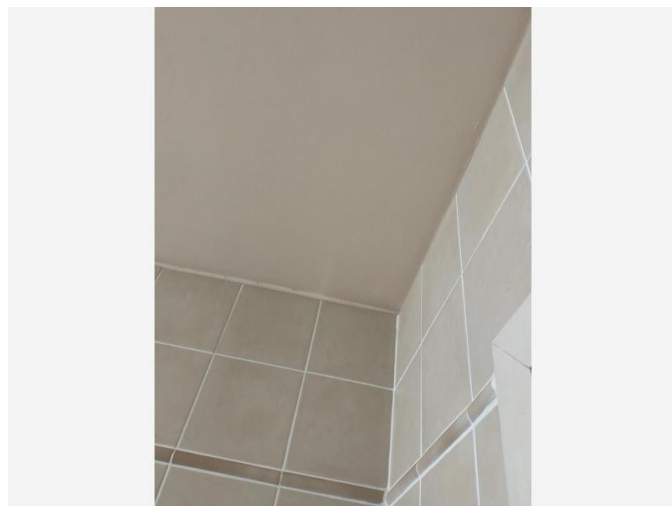
Geen asbest

#	Type	Referentie	Resultaat
5.1	Mengmonster	mm02	Geen asbest

<b>Beschrijving</b>	pleisterwerk plafond
<b>Omgeving</b>	Binnen
<b>Primaire drager</b>	Plafond
<b>Bindmiddel van materiaal</b>	Gips - kalk
<b>Gebondenheid op basis van bindmiddel</b>	Niet-hechtgebonden
<b>Hoeveelheid (oppervlakte - dikte - aantal)</b>	• 120,00 m <sup>2</sup> - 1,00 cm - 1 stuk
<b>Totaal volume</b>	1,20 m <sup>3</sup>
<b>Identificatiemethode</b>	Een monstername door de asbestdeskundige met laboanalyse door een asbestlabo.
<b>Destructieve handeling voor identificatie</b>	Nee
<b>Opmerking</b>	Geschatte hoeveelheid. Monsters genomen conform IP2. Ruimtes niet aanwezig: stook, trap

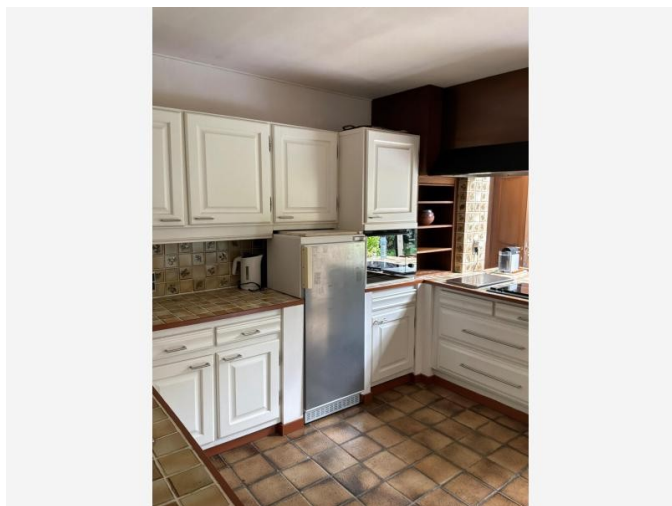
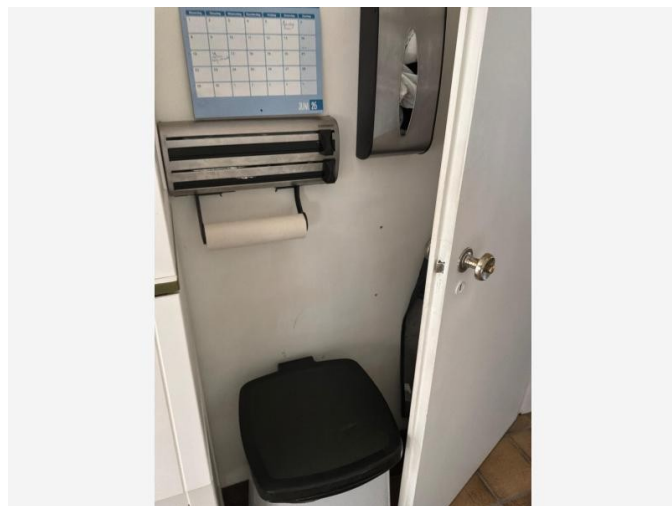
Geen asbest

#	Type	Referentie	Resultaat
6.1	Mengmonster	mm01	Geen asbest

<b>Beschrijving</b>	pleisterwerk wanden
<b>Omgeving</b>	Binnen
<b>Primaire drager</b>	Binnenwand
<b>Bindmiddel van materiaal</b>	Gips - kalk
<b>Gebondenheid op basis van bindmiddel</b>	Niet-hechtgebonden
<b>Hoeveelheid (oppervlakte - dikte - aantal)</b>	• 115,00 m <sup>2</sup> - 1,00 cm - 1 stuk
<b>Totaal volume</b>	1,15 m <sup>3</sup>
<b>Identificatiemethode</b>	Een monstername door de asbestdeskundige met laboanalyse door een asbestlabo.
<b>Destructieve handeling voor identificatie</b>	Nee
<b>Opmerking</b>	Geschatte hoeveelheid. Monsters genomen conform IP2. Ruimtes niet aanwezig: stook
