# Asbestinventarisatetest

Strijmeers 7, 9520 Sint-Lievens-Houtem

Attestnummer : **20260824-000160.000**

Uitgegeven op : **24.08.2026**

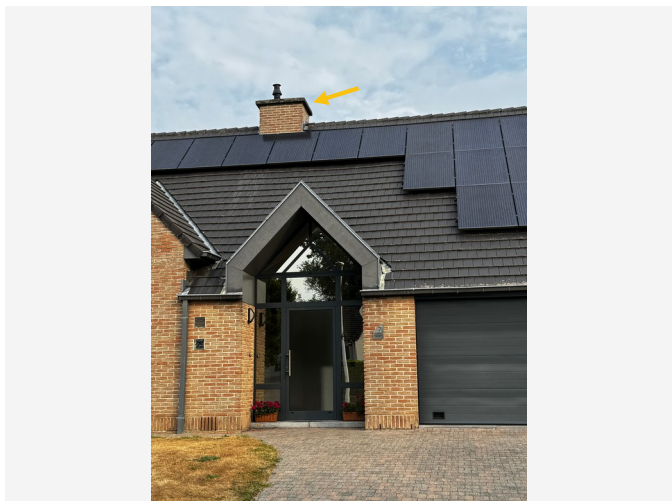
# Fiche 1: Schouwmantels (binnenzijde / bovenzijde / randopsluiting) hoofdgebouw

*Situeringsfoto*

### Tijdelijke beperking

**Reden:** Het te onderzoeken materiaal situeert zich hoger dan 3,50 m te rekenen vanaf een veilige ondergrond

**Uitleg van de asbestdeskundige:** Wij kunnen binnen de huidige opdracht en conform het MB met het inspectieprotocol geen controle uitvoeren van de boven / binnenzijde van de schouwmantel plus de omliggende dichtingsmaterialen zoals mastieken, bitumen, afdichtingen en controleren of er asbestverdachte toepassingen aanwezig zijn en/of dit inspecteren en identificeren. Er is namelijk geen mogelijkheid om de waarneming uit te voeren vanop een veilige ondergrond met een maximale hoogte van 3.5 meter zoals opgenomen in de wetgeving. Dit blijft eventueel nog te verifiëren bij latere handelingen aan of renovaties van deze toepassing.

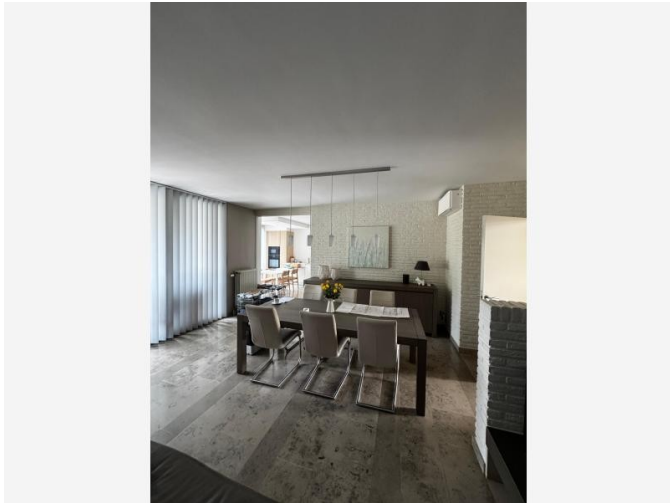
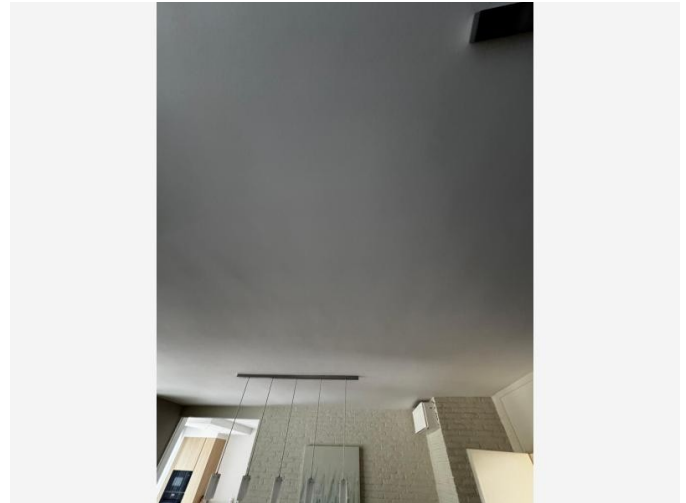
## Fiche 2: Plafondpleister hoofdgebouw

Geen asbest

| # | Type | Referentie | Resultaat |
|---|---|---|---|
| 2.1 | Mengmonster | Ahst02 | Geen asbest |

| Opmerking | <p>Verschillende plafonds in de volledige woning zijn afgewerkt door middel van niet-asbestverdachte voorzetpanelen (pleisterplaten type Gyproc en houten panelen). Het is echter niet waarneembaar of er zich onder of tussen deze toepassing (zoals afsmeerlagen) nog andere toepassingen bevinden conform de richtlijnen voor een niet-destructief onderzoek.</p> <p>De nachthal, badkamer en de stookruimte (V-1) beschikken niet over een smeerpleisterlaag aan de plafonds en maken desgevallend geen deel uit van de verplicht te bemonsteren ruimtes.</p> |

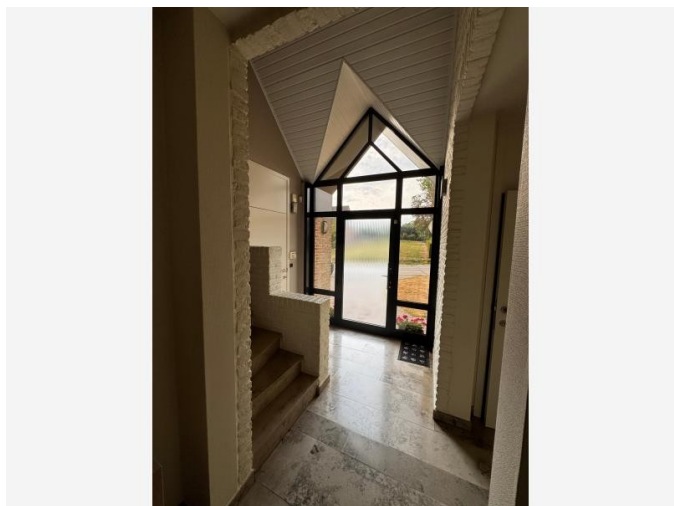
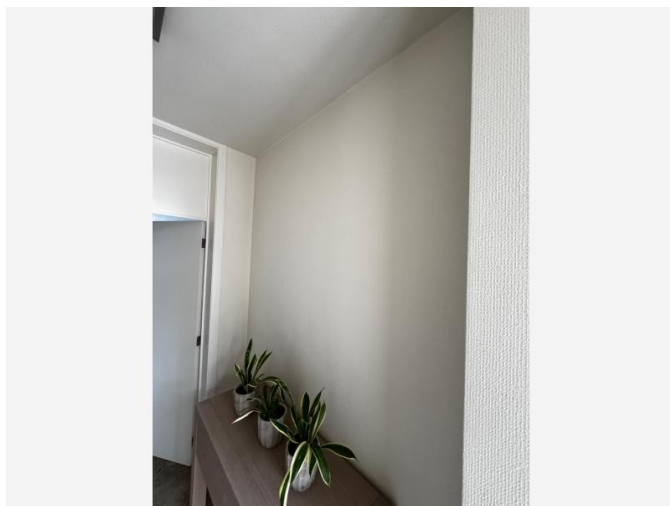
Geen asbest

| # | Type | Referentie | Resultaat |
|---|---|---|---|
| 3.1 | Mengmonster | Ahst01 | Geen asbest |

| Opmerking | <p>Verschillende binnenmuren in de volledige woning zijn afgewerkt door middel van niet-asbestverdachte voorzetpanelen (pleisterplaten type Gyproc en gevelstenen). Het is echter niet waarneembaar of er zich onder of tussen deze toepassing (zoals afsmeerlagen) nog andere toepassingen bevinden conform de richtlijnen voor een niet-destructief onderzoek.</p> <p>De badkamer en de stookruimte (V-1) beschikken niet over een smeerpleisterlaag aan de wanden en maken desgevallend geen deel uit van de verplicht te bemonsteren ruimtes.</p> |

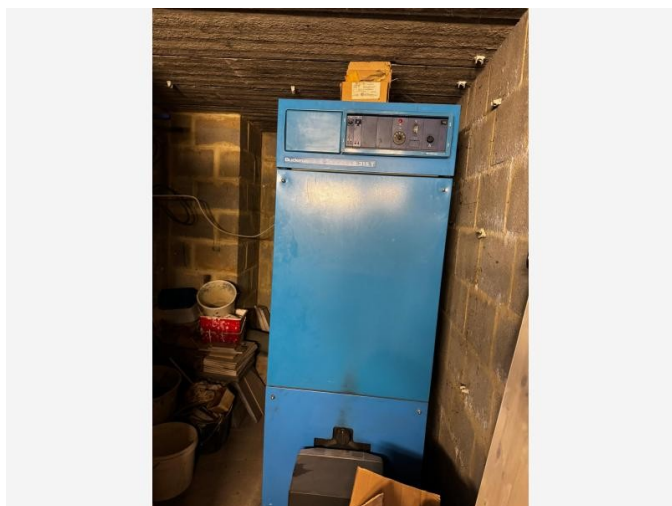
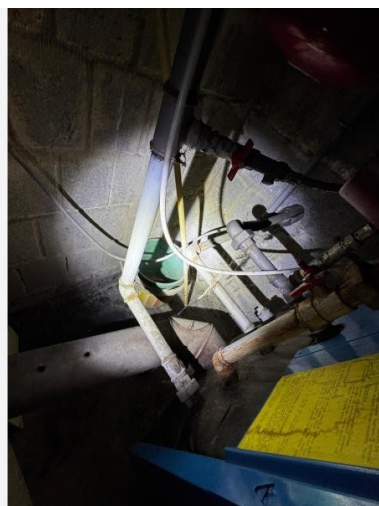
## Fiche 4: CV-installatie hoofdgebouw

| Beschrijving | Notitie | Terug te vinden op plannen |
|---|---|---|
| Fiche 4: CV-installatie hoofdgebouw | De CV-installatie bestaat uit een stookolie installatie van het merk BUDERUS zonder asbesthoudende materialen of dichtingen. | - |

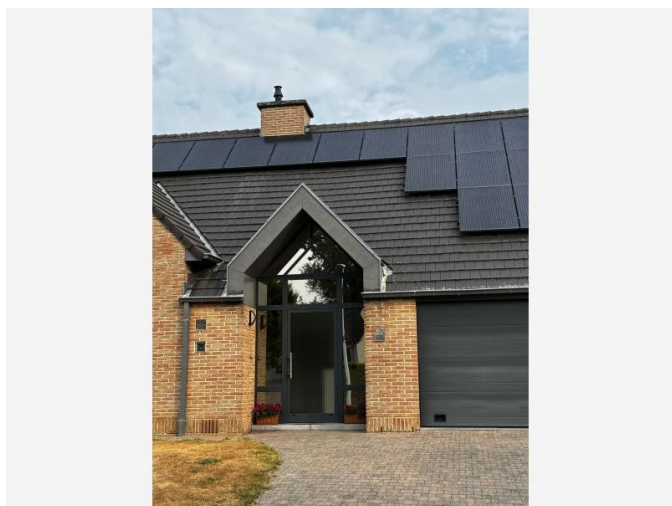
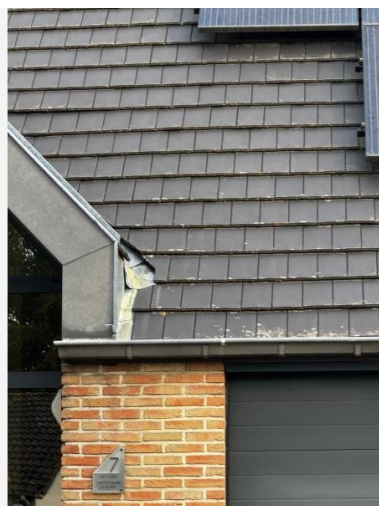
## Fiche 5: Dakbedekking hoofdgebouw (zadeldaken)

| Beschrijving | Notitie | Terug te vinden op plannen |
|---|---|---|
| Fiche 5: Dakbedekking hoofdgebouw (zadeldaken) | <p>De dakbedekking bestaat uit niet-asbesthoudende materialen namelijk dakpannen uit gebakken klei.</p> <p>Dakpannen die volledig uit gebakken klei (keramiek) zijn vervaardigd, bestaan hoofdzakelijk uit natuurlijke minerale grondstoffen zoals klei. Tijdens het productieproces wordt de klei bij hoge temperatuur gebakken, waardoor een harde, duurzame en keramische dakpan ontstaat. Dakpannen van gebakken klei zijn van zichzelf geen asbesthoudend materiaal.</p> | - |

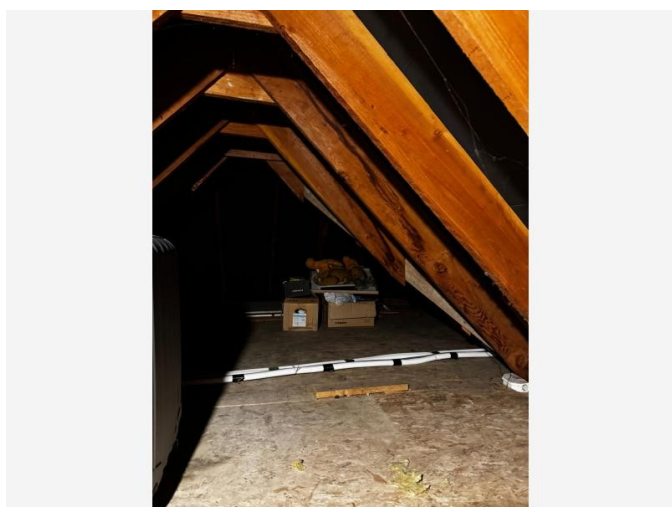
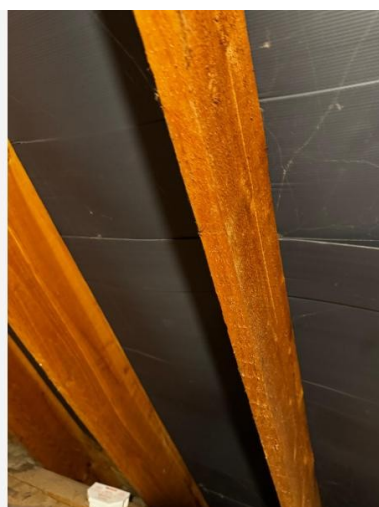
## Fiche 6: Onderdak hoofdgebouw (zadeldak)

| Beschrijving | Notitie | Terug te vinden op plannen |
|---|---|---|
| Fiche 6: Onderdak hoofdgebouw (zadeldak) | Het onderdak van het hoofdgebouw bestaat uit niet-asbesthoudende materialen nl. een kunststof inerte panelen. | - |

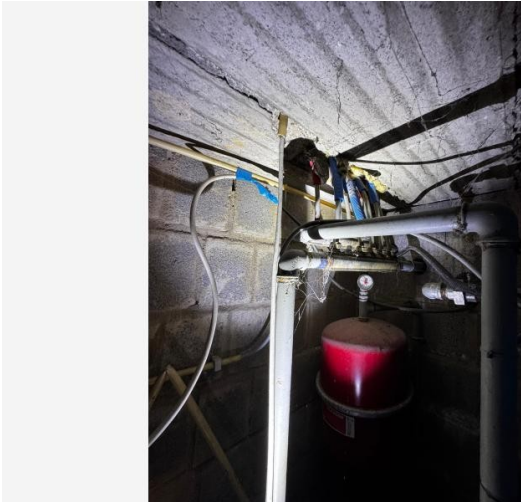
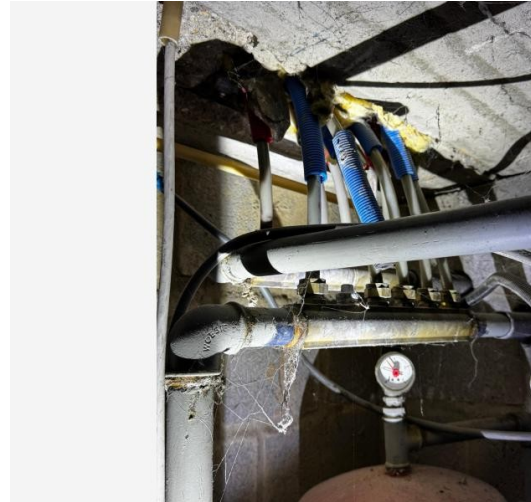
## Fiche 7: Leidingisolatie hoofdgebouw

| Beschrijving | Notitie | Terug te vinden op plannen |
|---|---|---|
| Fiche 7: Leidingisolatie hoofdgebouw | De leidingen bestaan uit preflex leidingen type alupex met kunststof isolatiemateriaal rond de leidingen. | - |

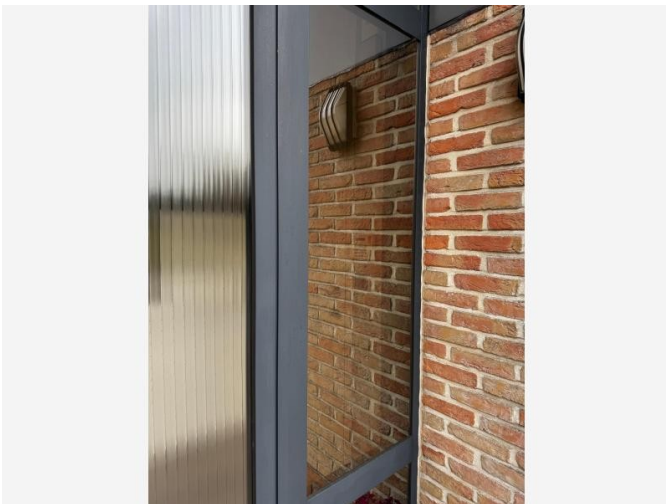
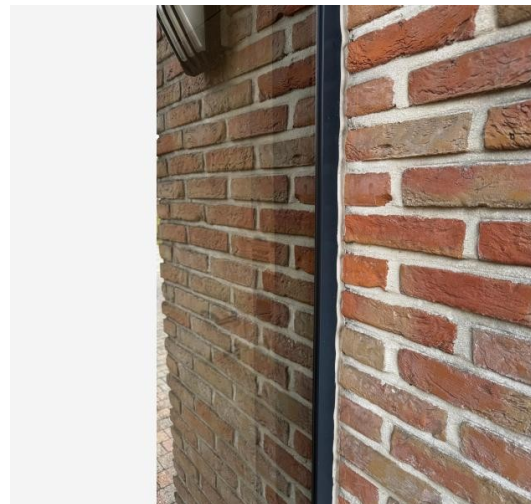
## Fiche 8: Dichtingen ramen / deuren hoofdgebouw en inpandige garage

| Beschrijving | Notitie | Terug te vinden op plannen |
|---|---|---|
| Fiche 8: Dichtingen ramen / deuren hoofdgebouw en inpandige garage | Alle ramen, deuren en garagepoort(en) bevatten niet-asbesthoudende dichtingsmaterialen zoals silicone, rubber, ea. | - |

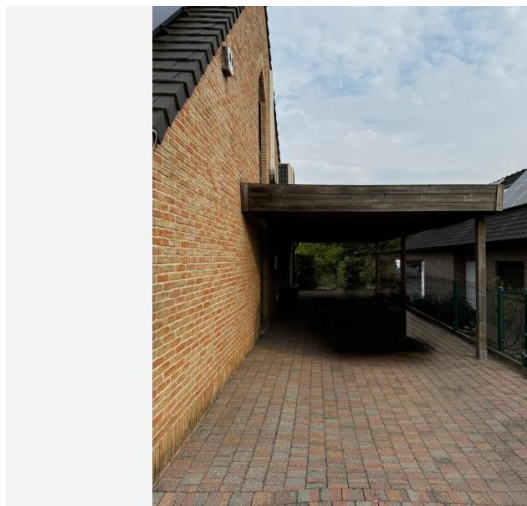
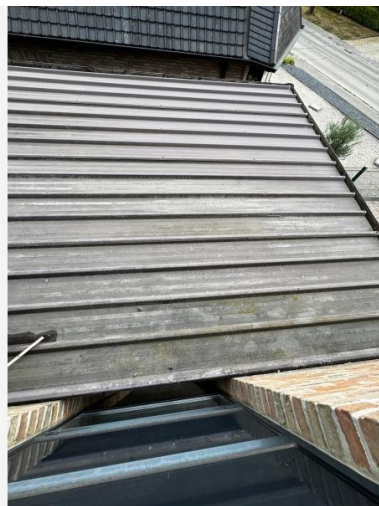
## Fiche 9: Carport zijtuinstrook + 2 tuinbergingen

| Beschrijving | Notitie | Terug te vinden op plannen |
|---|---|---|
| Fiche 9: Carport zijtuinstrook + 2 tuinbergingen | Beide tuinbergingen en de carport hebben een dakbedekking uit metalen prefab panelen. | - |

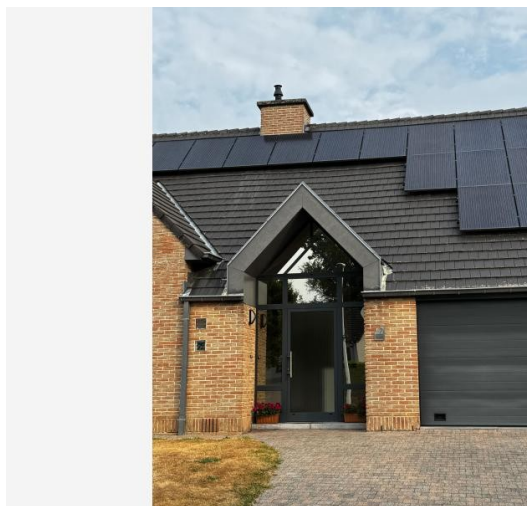
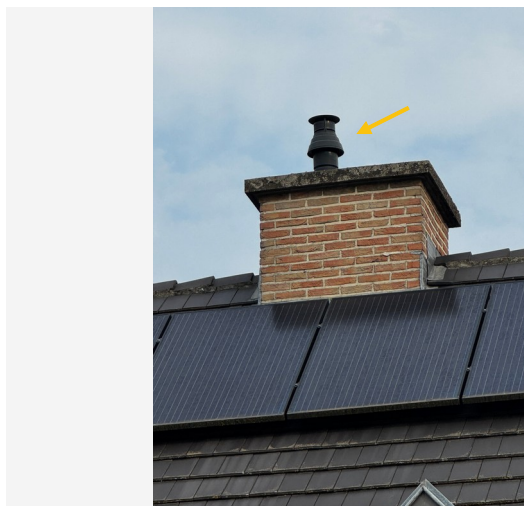
### Fiche 10: Schouwhoed rookgaskanaal hoofdgebouw

| Beschrijving | Notitie | Terug te vinden op plannen |
|---|---|---|
| Fiche 10: Schouwhoed rookgaskanaal hoofdgebouw | De schouwhoed op het rookgaskanaal bestaat uit niet-asbesthoudende materialen namelijk metaal en/of kunststof. | - |

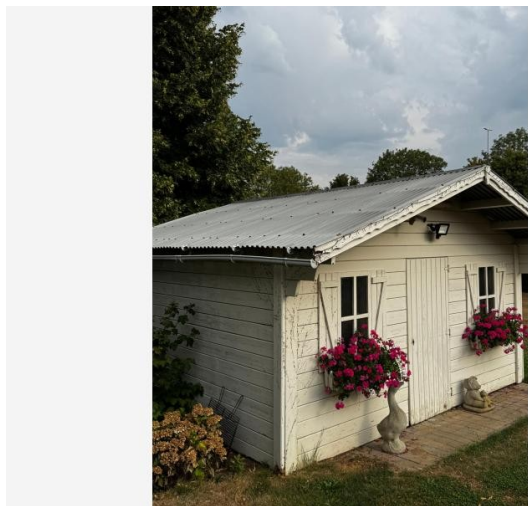
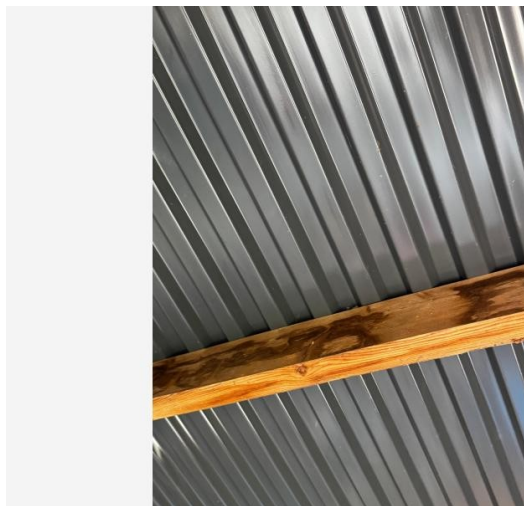
## Fiche 12: Onderdak carport + tuinbergingen

| Beschrijving | Notitie | Terug te vinden op plannen |
|---|---|---|
| Fiche 12: Onderdak carport + tuinbergingen | Deze constructies beschikken niet over een onderdak. | - |
