# Asbestinventarisatetest

Overimpestraat 149, 9340 Lede

Attestnummer : 20240701-000136.000

**Niet-asbestveilig**

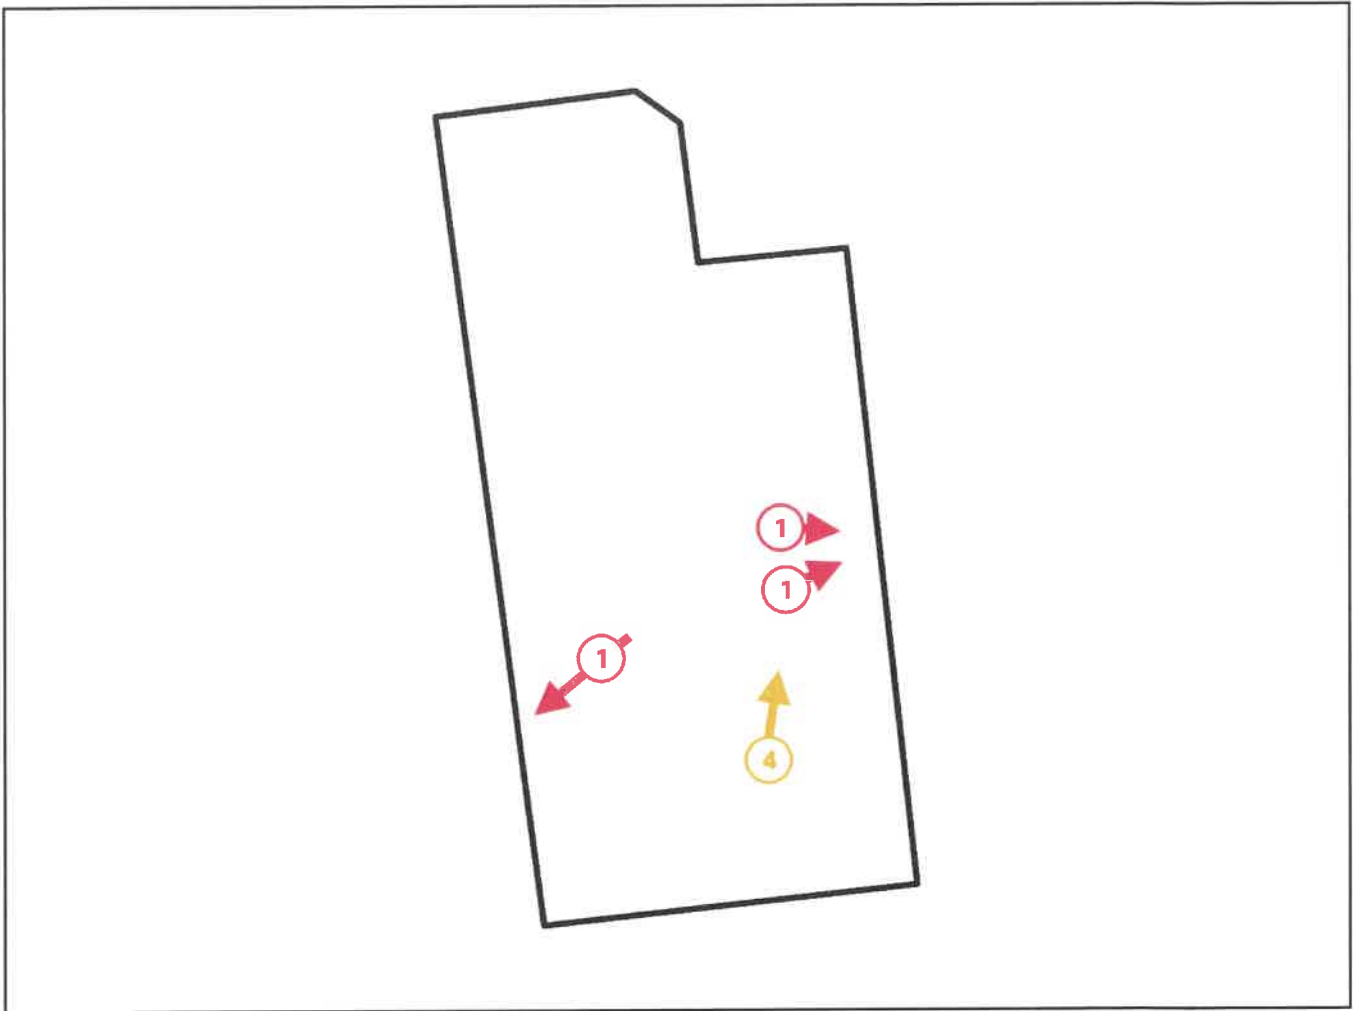
### Plan 1.3: Zolder

| Beschrijving | Type | Actie |
|---|---|---|
| 1. Leien | Asbestmateriaal | Dringend verwijderen |
| 4. Bakeliet | Asbestmateriaal | Zorgvuldig beheren |

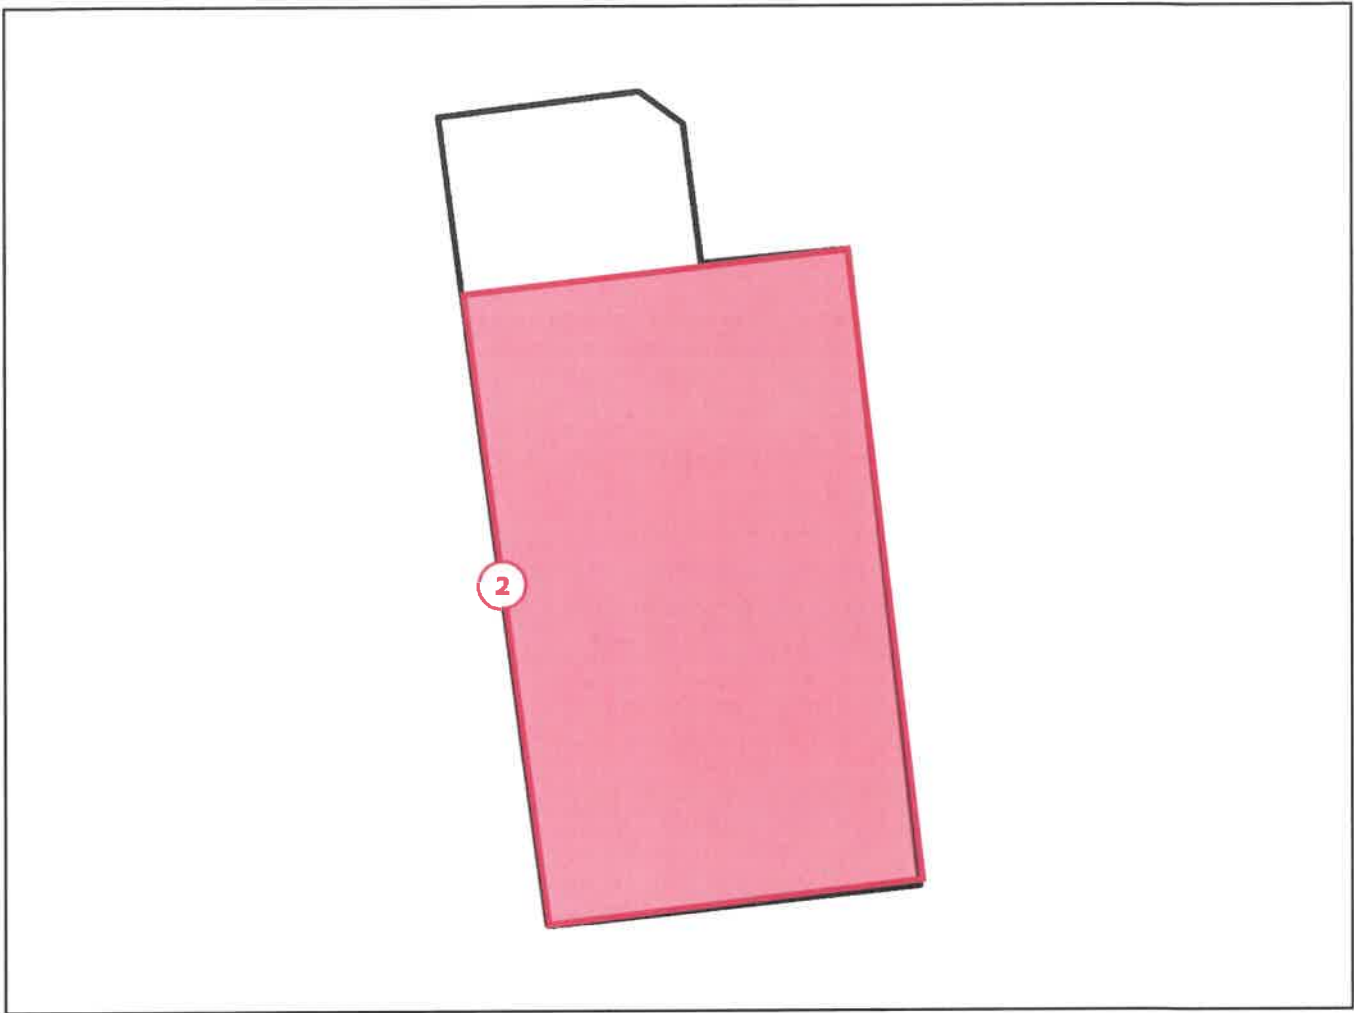
## Plan 1.4: Dak

| Beschrijving | Type | Actie |
|---|---|---|
| 2. Dakleien | Asbestmateriaal | Dringend verwijderen |

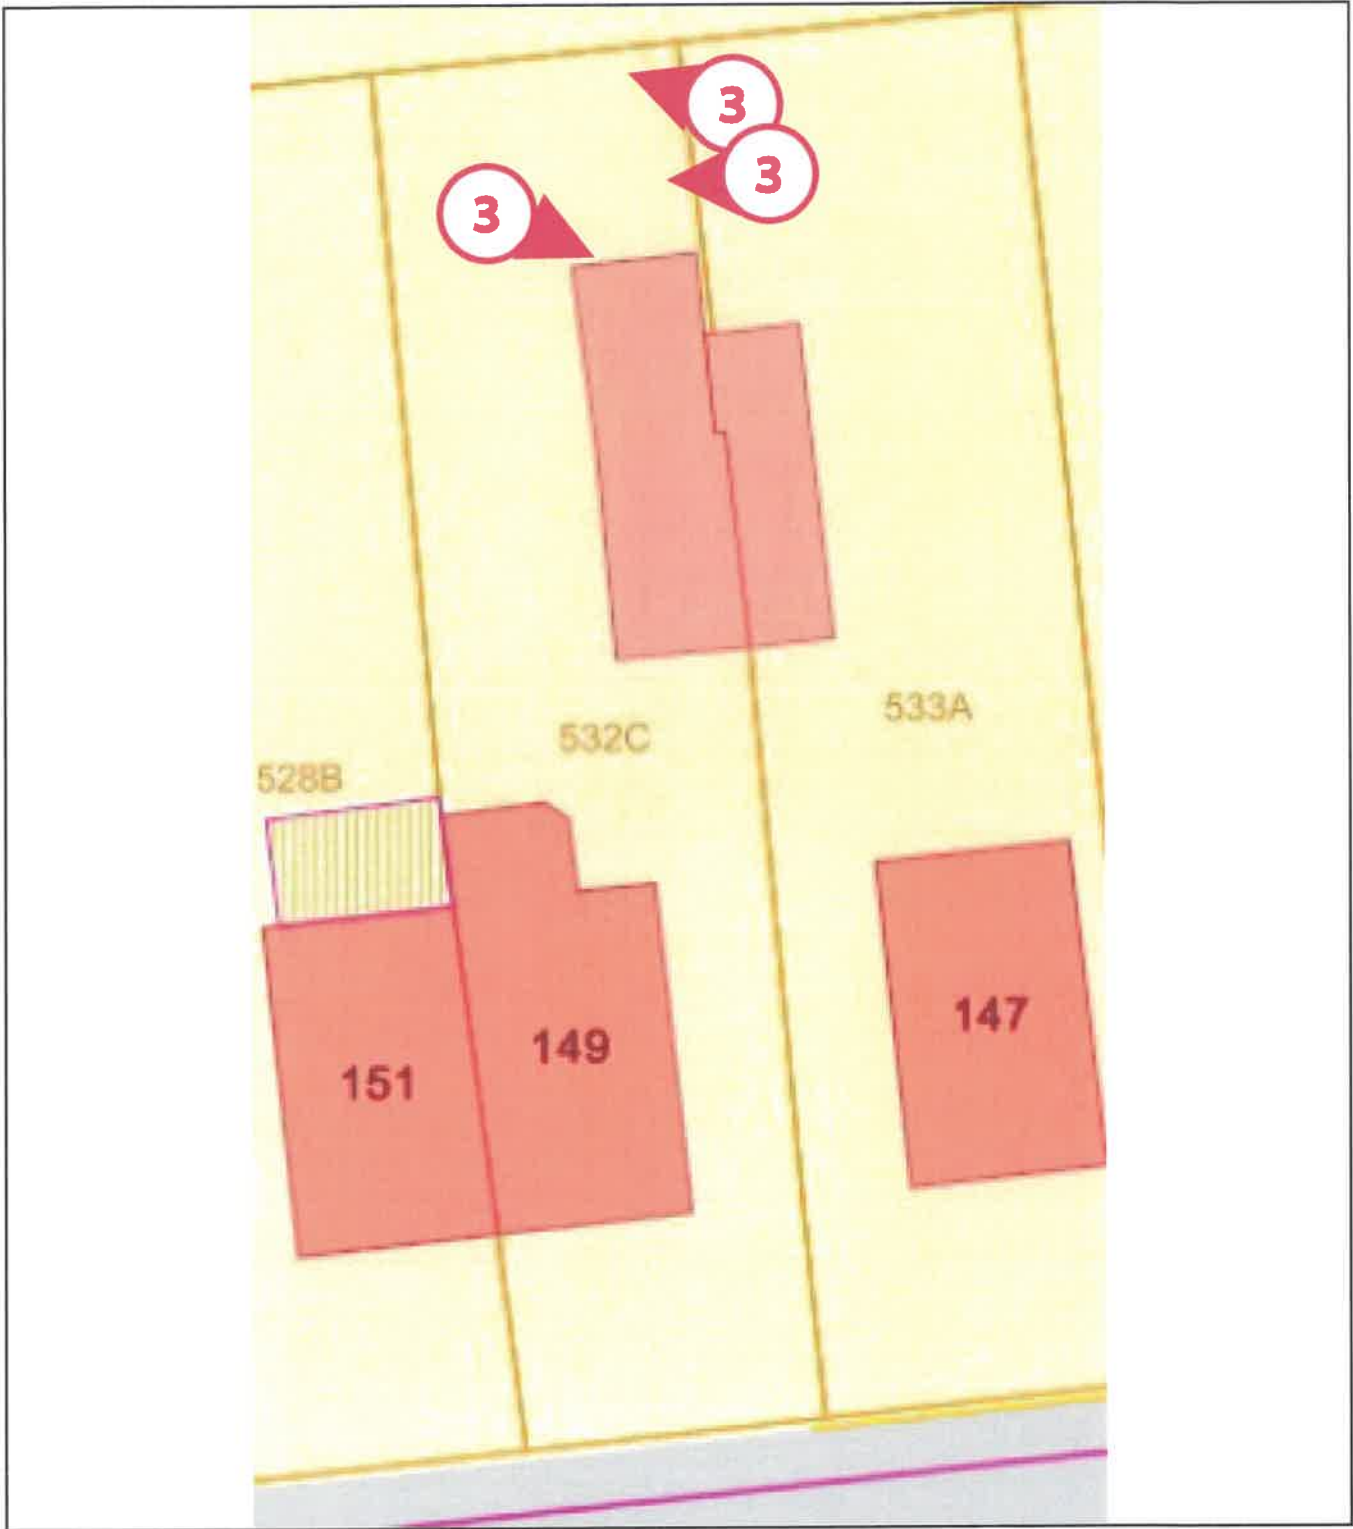
### Plan 3.1: Vaststellingen buiten de constructies

3. Golfplaten, bloembak, asbak

Dringend verwijderen

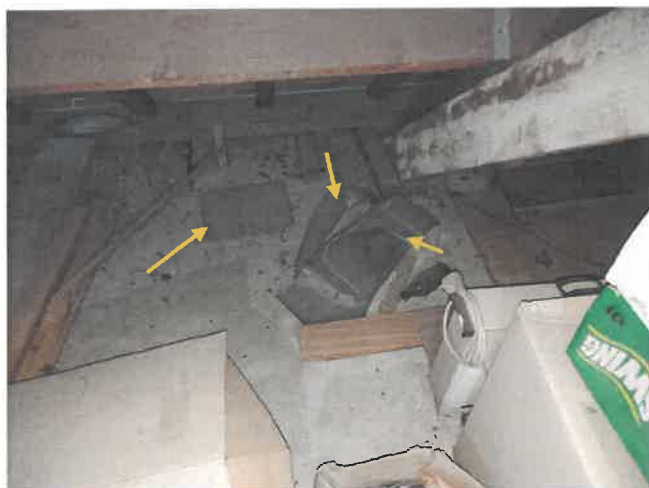
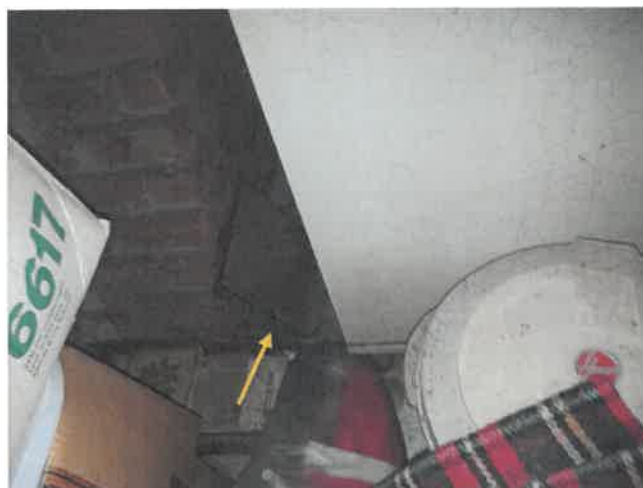
## Fiche 1: Leien

| Type resten (contaminatie) | <ul style="list-style-type: none"> <li>• Stukken, fragmenten (los, opliggend)</li> </ul> |
| Gebondenheid resten | Hecht |
| Opmerking | Enkele fragmenten van leien liggen los op de zolder. Hier en daar zijn stukken te vinden. |

**Dringend verwijderen**

- Verwijder het asbestafval.

- Eenvoudige handelingen: mag via doe-het-zelf of door werknemer(s) met opleidingsattest eenvoudige handelingen  
Verwijdering zonder beschadiging of breken, gelieve te verwijderen materiaal te bevochtigen/fixeren, in daarvoor voorzien afvalzakken te steken en af te voeren of te laten ophalen. Gelieve beschermingsmaatregelen (masker FFP3, pak, handschoenen,...) in acht te nemen voor de verwijderaar en de omgeving

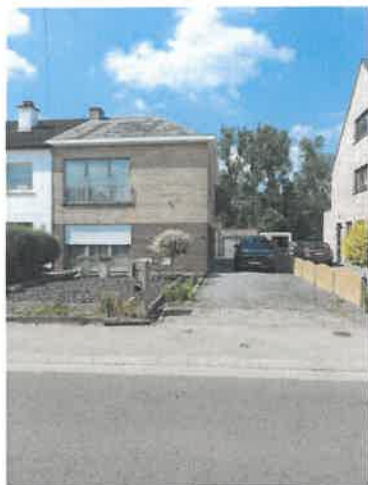
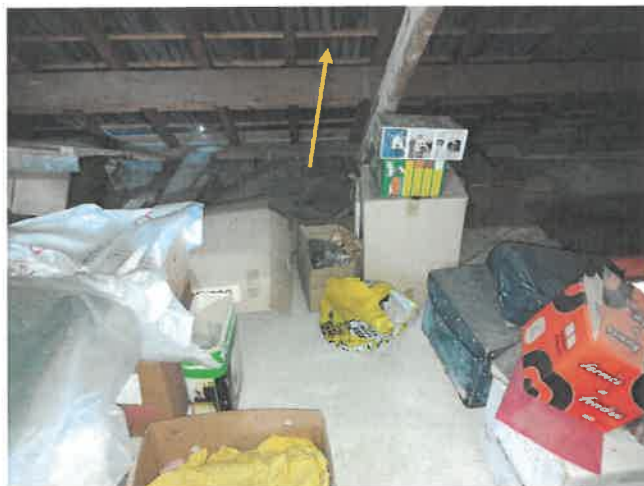
## Fiche 2: Dakleien

| Eindbeoordeling materiaalrisico | Hoog materiaalrisico en/of hoge kans op vezelvrijgave |

| Asbestsoort (vezeltype) | Crocidoliet aanwezig |
| Toestand van het materiaal | Matig beschadigd, matig verweerd |

**Dringend verwijderen**

- Zorg voor een veilig beheer. Vermijd het beschadigen van het asbestmateriaal. Controleer de toestand jaarlijks op wijzigingen.
- Zorg voor een veilig beheer en verwijder dit asbestmateriaal wanneer het bij werken eenvoudig bereikbaar wordt. Controleer de toestand jaarlijks op wijzigingen.
- Hemelwater dat afspoelt van asbestcement daken of gevels kan asbestdeeltjes bevatten. Gebruik het enkel voor gesloten circuits (bv. spoelen toiletten). Reinig na het vervangen van het dak of de gevel de dakgoten en regenwaterput of -ton om asbesthoudend sediment of slib te verwijderen

- Eenvoudige handelingen: enkel door erkend asbestverwijderaar  
Verwijdering door een erkende asbestverwijderaar - eenvoudige handelingen: zonder beschadiging of breken, te verwijderen materiaal bevochtigen/fixeren, in daarvoor voorzien afvalzakken te steken en af te voeren. Beschermingsmaatregelen (masker FFP3, pak, handschoenen,...) in acht nemen voor de verwijderaar en de omgeving

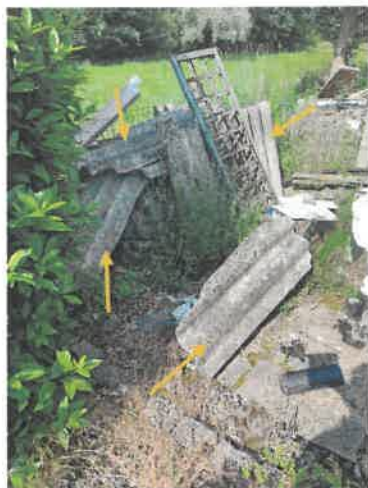
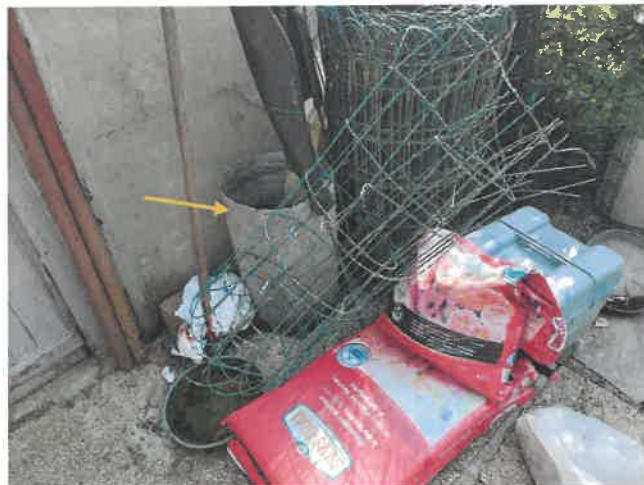
## Fiche 3: Golfplaten, bloembak, asbak

| Type afvalstof | Betreft stock-voorraad of gedemonteerde asbestmaterialen |
| Opmerking | <p>Gewicht is slechts een schatting.</p> <p>Enkele golfplaten, een bloembak en een asbak.</p> |

**Dringend verwijderen**

- Verwijder het asbestafval.

- Eenvoudige handelingen: mag via doe-het-zelf of door werknemer(s) met opleidingsattest eenvoudige handelingen  
Verwijdering zonder beschadiging of breken, gelieve te verwijderen materiaal te bevochtigen/fixeren, in daarvoor voorzien afvalzakken te steken en af te voeren of te laten ophalen. Gelieve beschermingsmaatregelen (masker FFP3, pak, handschoenen,...) in acht te nemen voor de verwijderaar en de omgeving

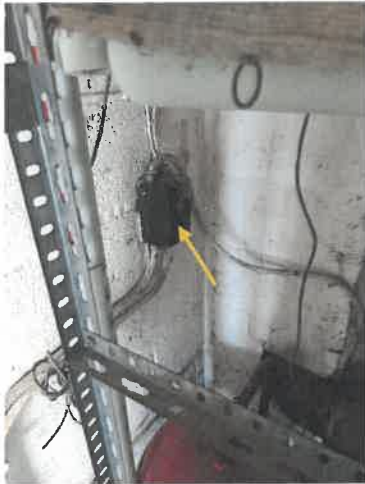
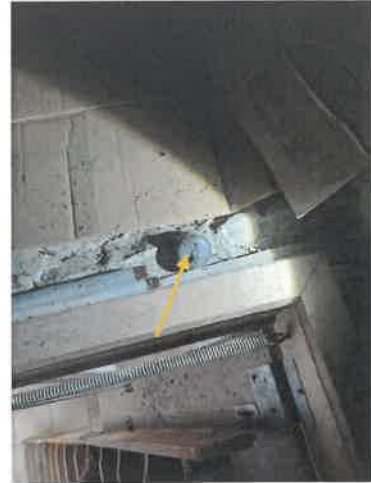
## Fiche 4: Bakeliet

| Eindbeoordeling materiaalisico | Laag materiaalisico en/of verlaagde kans op vezelvrijgave |

| Opmerking | <p>Het gaat om enkele elektrische onderdelen.</p> <p>Het is niet zeker dat deze asbest bevatten, maar staalname zonder beschadiging is niet mogelijk. Gezien de kleine hoeveelheid en het feit dat deze aan vernieuwing toe zijn, is het niet de moeite deze te bemonsteren.</p> |

Zorgvuldig beheren

- Zorg voor een veilig beheer. Vermijd het beschadigen van het asbestmateriaal. Controleer de toestand jaarlijks op wijzigingen.
- Zorg voor een veilig beheer en verwijder dit asbestmateriaal wanneer het bij werken eenvoudig bereikbaar wordt. Controleer de toestand jaarlijks op wijzigingen.

- Eenvoudige handelingen: mag via doe-het-zelf of door werknemer(s) met opleidingsattest eenvoudige handelingen  
Verwijdering zonder beschadiging of breken, gelieve te verwijderen materiaal te bevochtigen/fixeren, in daarvoor voorzien afvalzakken te steken en af te voeren of te laten ophalen. Gelieve beschermingsmaatregelen (masker FFP3, pak, handschoenen,...) in acht te nemen voor de verwijderaar en de omgeving

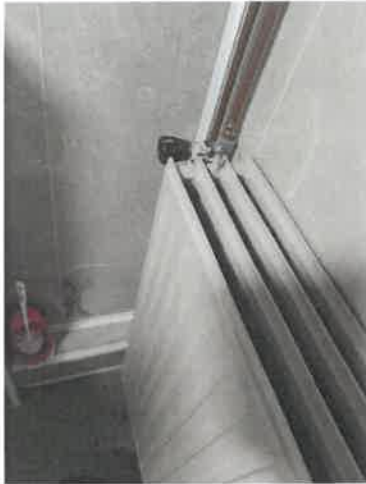
## Fiche 5: Knoppen radiatoren

| Eindbeoordeling materiaalrisico | Laag materiaalrisico en/of verlaagde kans op vezelvrijgave |

| Opmerking | De knoppen van de radiatoren zijn uitgevoerd in bakeliet. Het is niet zeker dat deze asbest bevatten, maar staalname zonder beschadiging is niet mogelijk. Gezien de kleine hoeveelheid is het niet de moeite deze te bemonsteren. |

Zorgvuldig beheren

- Zorg voor een veilig beheer. Vermijd het beschadigen van het asbestmateriaal. Controleer de toestand jaarlijks op wijzigingen.
- Zorg voor een veilig beheer en verwijder dit asbestmateriaal wanneer het bij werken eenvoudig bereikbaar wordt. Controleer de toestand jaarlijks op wijzigingen.

- Eenvoudige handelingen: mag via doe-het-zelf of door werknemer(s) met opleidingsattest eenvoudige handelingen  
Verwijdering zonder beschadiging of breken, gelieve te verwijderen materiaal te bevochtigen/fixeren, in daarvoor voorzien afvalzakken te steken en af te voeren of te laten ophalen. Gelieve beschermingsmaatregelen (masker FFP3, pak, handschoenen,...) in acht te nemen voor de verwijderaar en de omgeving
