# Asbestinventarisatetest

Daal 49, 9450 Haaltert

Attestnummer : 20251119-000151.000

Uitgegeven op : 19.11.2025

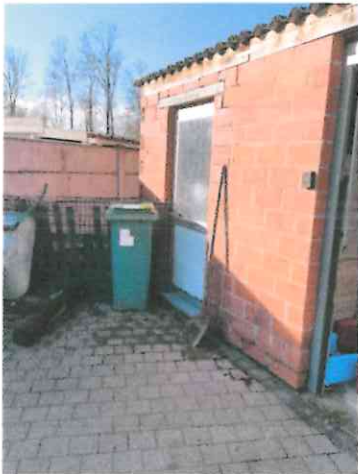
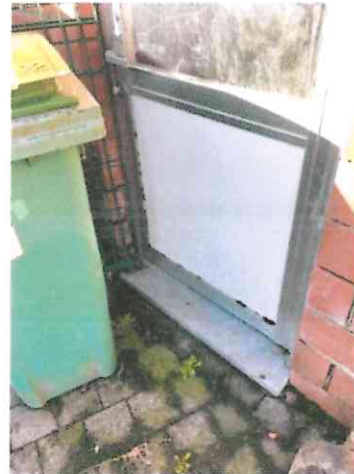
## Fiche 1: inlegpaneel type glasal

Het asbestmateriaal valt onder de mijlpaal van 2040.

Verwijderen

Eindbeoordeling materiaalisico	Verhoogd materiaalisico en/of verhoogde kans op vezelvrijgave
--------------------------------	---

Gebondenheid	Categorie 1: hechtgebonden in oorsprong
Asbestsoort (vezeltype)	Crocidoliet aanwezig
Asbestconcentratie	Laag (< 50%)
Afschermingsgraad van het gehele materiaal	Geheel of deels (ook) vrij aan de binnenlucht
Toestand van het materiaal	Licht beschadigd, licht verweerd. Intact calciumsilicaatmateriaal of categorie III 'gebondenheid'

Beschrijving	inlegpaneel type glasal
Omgeving	Grenst aan binnen- en buitenlucht
Primaire drager	Wandopening verticaal (raam, deur, ...)
Asbestmateriaal	Plaat, paneel, tablet - Geëmailleerd, type Glasal
Bindmiddel van asbestmateriaal	Cement
Gebondenheid op basis van bindmiddel	Hecht
Hoeveelheid (oppervlakte - dikte - aantal)	• 2,00 m <sup>2</sup> - 0,30 cm - 1 stuk
Totaal volume	0,006 m <sup>3</sup>
Eenvoudig bereikbaar	Ja
Bevestigingswijze	• Geklemd
Identificatiemethode	De asbestdeskundige beoordeelt het materiaal als asbesthoudend, en dit zonder monsternamen.
Destructieve handeling voor identificatie	Nee
Opmerking	Geschatte hoeveelheid

- Zorg voor een veilig beheer. Vermijd het beschadigen van het asbestmateriaal. Controleer de toestand jaarlijks op wijzigingen.
- Hemelwater dat afspoelt van asbestcement daken of gevels kan asbestdeeltjes bevatten. Gebruik het enkel voor gesloten circuits (bv. spoelen toiletten). Reinig na het vervangen van het dak of de gevel de dakgoten en regenwaterput of -ton om asbesthoudend sediment of slib te verwijderen
- Voer bijkomende staalname(s) uit.

- Eenvoudige handelingen: mag via doe-het-zelf of door werknemer(s) met opleidingsattest eenvoudige handelingen  
Bij het uitvoeren van eenvoudige handelingen, zoals toegestaan via doe-het-zelfmethoden of door werknemers met een opleidingsattest, is het gebruik van de juiste persoonlijke beschermingsmiddelen (PBM's) verplicht om blootstelling aan asbestvezels te voorkomen. Wij adviseren echter om asbest te laten verwijderen door een werknemer met opleidingscertificaat. Maar het is ook toegestaan via de doe-het-zelfmethode, mits de juiste voorzorgsmaatregelen en PBM's in acht worden genomen. De te gebruiken PBMs zijn:

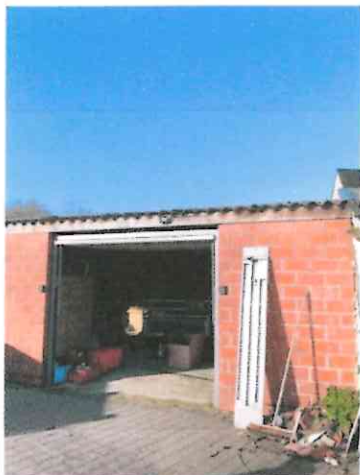
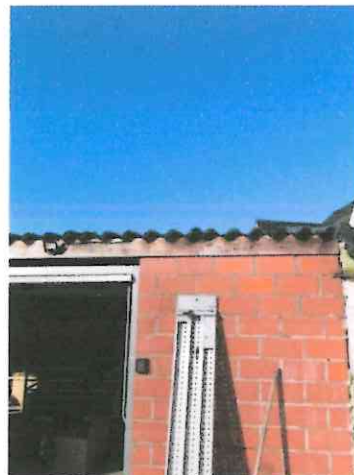
## Fiche 2: golfplaten dak

Het asbestmateriaal valt onder de mijlpaal van 2034.

Verwijderen

Eindbeoordeling materiaalrisico	Verhoogd materiaalrisico en/of verhoogde kans op vezelvrijgave
---------------------------------	--

Gebondenheid	Categorie 1: hechtgebonden in oorsprong
Asbestsoort (vezeltype)	Alleen chrysotiel
Asbestconcentratie	Laag (< 50%)
Afschermingsgraad van het gehele materiaal	Geheel of deels (ook) vrij aan de binnenlucht
Toestand van het materiaal	Matig beschadigd, matig verweerd

#	Type	Referentie	Resultaat
2.1	Puntmonster	Mm 3	Chrysotiel

- Zorg voor een veilig beheer. Vermijd het beschadigen van het asbestmateriaal. Controleer de toestand jaarlijks op wijzigingen.
- Hemelwater dat afspoelt van asbestcement daken of gevels kan asbestdeeltjes bevatten. Gebruik het enkel voor gesloten circuits (bv. spoelen toiletten). Reinig na het vervangen van het dak of de gevel de dakgoten en regenwaterput of -ton om asbesthoudend sediment of slib te verwijderen
- Voer bijkomende staalname(s) uit.

- Eenvoudige handelingen: mag via doe-het-zelf of door werknemer(s) met opleidingsattest eenvoudige handelingen  
Bij het uitvoeren van eenvoudige handelingen, zoals toegestaan via doe-het-zelfmethoden of door werknemers met een opleidingsattest, is het gebruik van de juiste persoonlijke beschermingsmiddelen (PBM's) verplicht om blootstelling aan asbestvezels te voorkomen. Wij adviseren echter om asbest te laten verwijderen door een werknemer met opleidingscertificaat. Maar het is ook toegestaan via de doe-het-zelfmethode, mits de juiste voorzorgsmaatregelen en PBM's in acht worden genomen. De te gebruiken PBMs zijn:

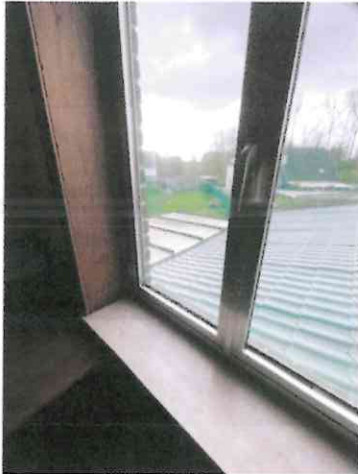
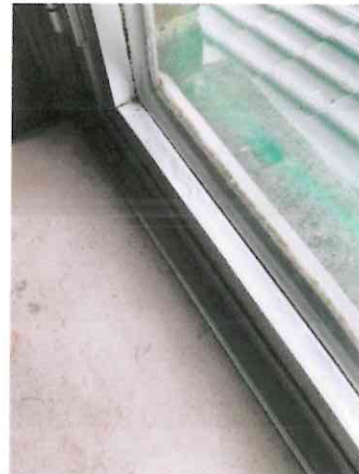
## Fiche 3: mastiek alu ramen

Het asbestmateriaal valt onder de mijlpaal van 2040.

Zorgvuldig beheren

Eindbeoordeling materiaalisico	Laag materiaalisico en/of verlaagde kans op vezelvrijgave
--------------------------------	---

Gebondenheid	Categorie 1: hechtgebonden in oorsprong
Asbestsoort (vezeltype)	Amfibool aanwezig, uitgezonderd crocidoliet
Asbestconcentratie	Laag (< 50%)
Afschermingsgraad van het gehele materiaal	Geheel of deels (ook) vrij aan de binnenlucht
Toestand van het materiaal	Licht beschadigd, licht verweerd. Intact calciumsilicaatmateriaal of categorie III 'gebondenheid'

- Zorg voor een veilig beheer. Vermijd het beschadigen van het asbestmateriaal. Controleer de toestand jaarlijks op wijzigingen.
- Voer bijkomende staalname(s) uit.

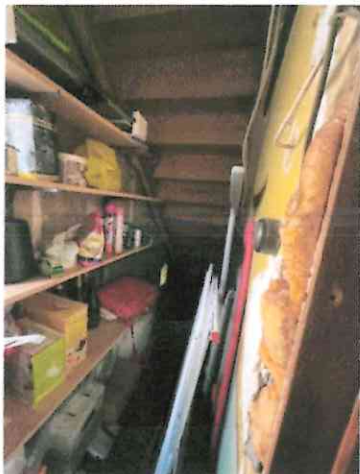
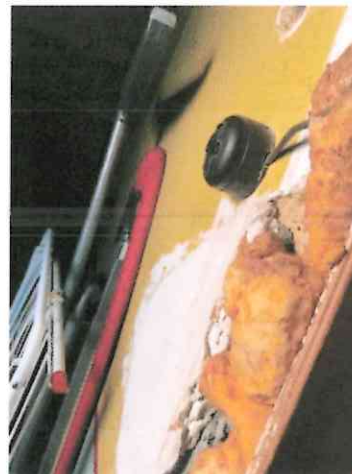
## Fiche 4: Bakeliet electra

Het asbestmateriaal valt onder de mijlpaal van 2040.

Zorgvuldig beheren

Eindbeoordeling materiaalrisico	Laag materiaalrisico en/of verlaagde kans op vezelvrijgave
---------------------------------	--

Gebondenheid	Categorie 1: hechtgebonden in oorsprong
Asbestsoort (vezeltype)	Crocidoliet aanwezig
Asbestconcentratie	Laag (< 50%)
Afschermingsgraad van het gehele materiaal	Geheel of deels (ook) vrij aan de binnenlucht
Toestand van het materiaal	Onbeschadigd, niet verweerd

Beschrijving	Bakeliet electra
Omgeving	Binnen
Primaire drager	Communicatie en elektrische infrastructuur en uitrusting
Asbestmateriaal	Plaat, paneel, tablet - Type Bakeliet
Bindmiddel van asbestmateriaal	Kunststof of -hars
Gebondenheid op basis van bindmiddel	Hecht
Hoeveelheid (oppervlakte - dikte - aantal)	• 0,59 m <sup>2</sup> - 0,30 cm - 1 stuk
Totaal volume	0,002 m <sup>3</sup>
Eenvoudig bereikbaar	Ja
Bevestigingswijze	• Onbekend
Identificatiemethode	De asbestdeskundige beoordeelt het materiaal als asbesthoudend, en dit zonder monstername.
Destructieve handeling voor identificatie	Nee
Opmerking	Geschatte hoeveelheid Betreft verschillende toepassingen in bakeliet

- Zorg voor een veilig beheer. Vermijd het beschadigen van het asbestmateriaal. Controleer de toestand jaarlijks op wijzigingen.
- Voer bijkomende staalname(s) uit.

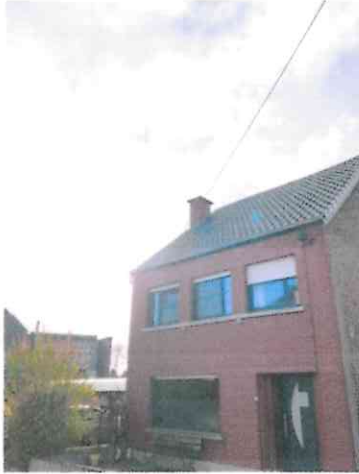
**Reden:** Het te onderzoeken materiaal situeert zich hoger dan 3,50 m te rekenen vanaf een veilige ondergrond

**Uitleg van de asbestdeskundige:** De binnekant van de schouw is niet inspecteerbaar, aan de buitenkant van de schouw werd geen asbest aangetroffen

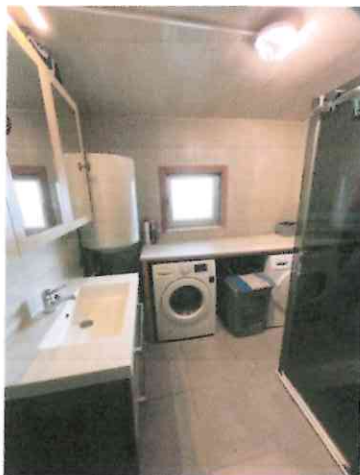
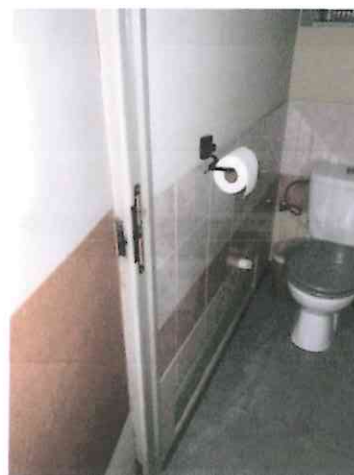
## Fiche 6: faiancelijm achter tegels

Achter de tegels bevindt zich faiancelijm. Deze moet volgens het IP verplicht bemonsterd worden. Tijdens de inspectie heeft de inspecteur geen faiancelijm aangetroffen, maar heeft hij wel een sterk vermoeden dat zich deze achter de tegels bevindt. Let op bij werken aan deze plaatsen. Faiancelijm kon vroeger asbesthoudend zijn. Een bijkomend onderzoek wordt aangeraden indien er werken gepland zijn.

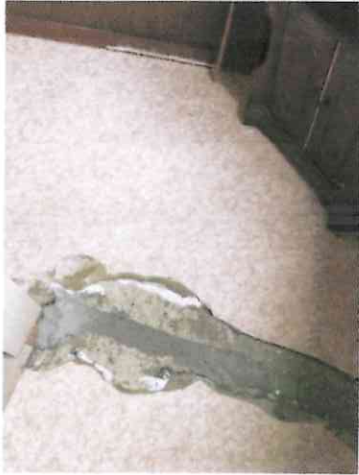
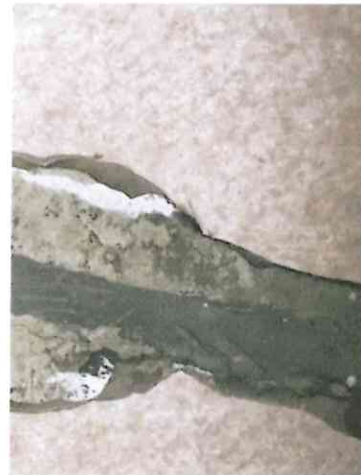
## Fiche 7: Vloerzeil type: novilon

Geen asbesthoudend type vloerzeil. Enkel de top laag kon gecontroleerd worden. Er kan dus geen uitspraak gedaan worden over mogelijks onderliggende lagen of lijmen.

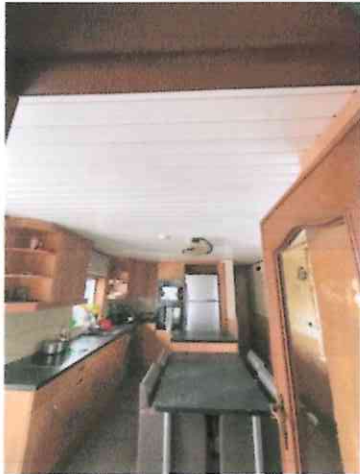
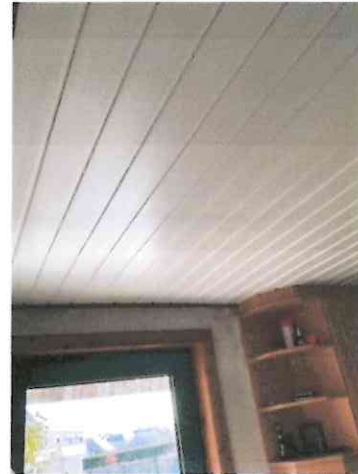
## Fiche 8: Plafond type: Plaatmateriaal

Het plafond is afgewerkt in plaatmateriaal. Deze is niet asbest verdacht. Er kan echter geen uitspraak gedaan worden over de lagen die zich achter dit plaatmateriaal bevindt.

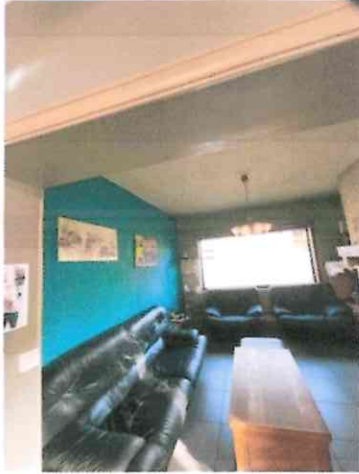
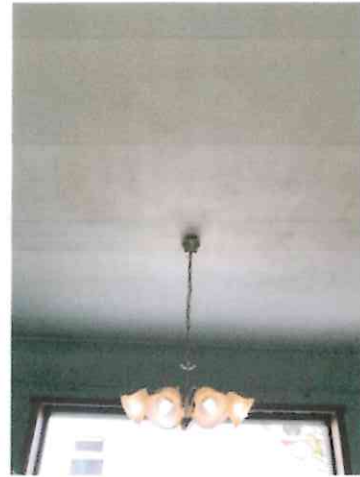
## Fiche 9: pleisterwerk plafond

Geen asbest

#	Type	Referentie	Resultaat
9.1	Mengmonster	mm02	Geen asbest

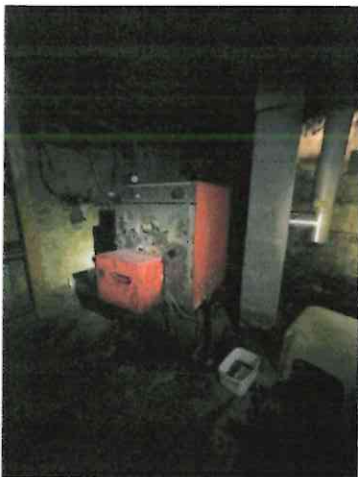
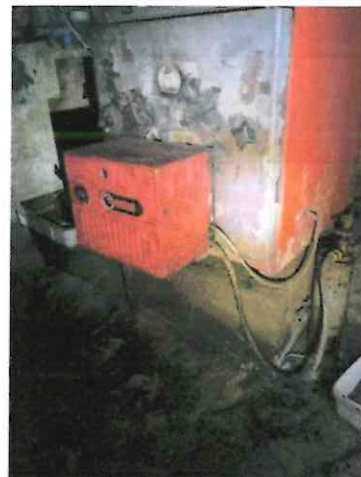
### Fiche 14: Verwarmingsketel van voor 2001

Beschrijving	Notitie	Terug te vinden op plannen
Fiche 14: Verwarmingsketel van voor 2001	De verwarmingsketel dateert vermoedelijk van voor 2001. De kans bestaat dat er asbesthoudende materialen zijn gebruikt tijdens de productie/herstellingen aan de ketel. De inspecteur kon tijdens zijn rondgang geen asbesthoudende materialen aantreffen, maar hou rekening dat er mogelijk aanwezig zijn binnen de behuizing van de ketel. Extra controle aangeraden bij werken aan de ketel.	-
Fiche 15: buisisolatie verwarmingsbuizen: niet aanwezig	Deze toepassing is in deze wooneenheid niet aanwezig.	-
Fiche 16: Lift: niet aanwezig	In deze eenheid is geen liftinfrastructuur aanwezig.	-
