Asbestinventarisatetest

Geraardsbergsesteenweg 83/3, 9320 Aalst

Attestnummer : 20260316-000139.000

Uitgegeven op : 16.03.2026

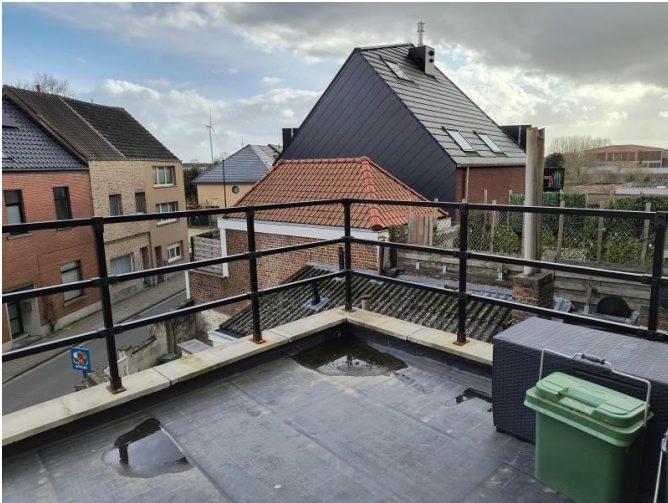
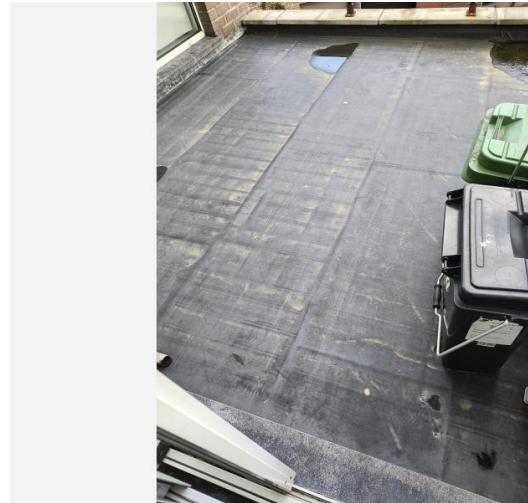
Fiche 1: Bedekking terras

De dakbedekking van het plat dak is EPDM en werd vernieuwd in 2025.

Onderliggende lagen kunnen echter wel asbesthoudend zijn.

Staalname is noodzakelijk om deze lagen uit te sluiten als asbesthoudend.

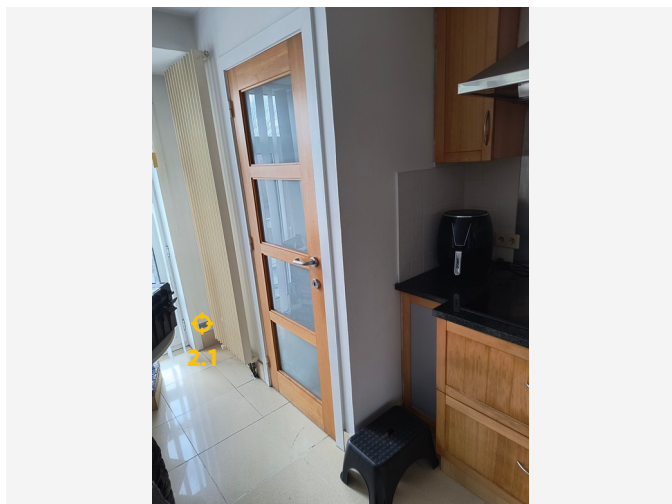
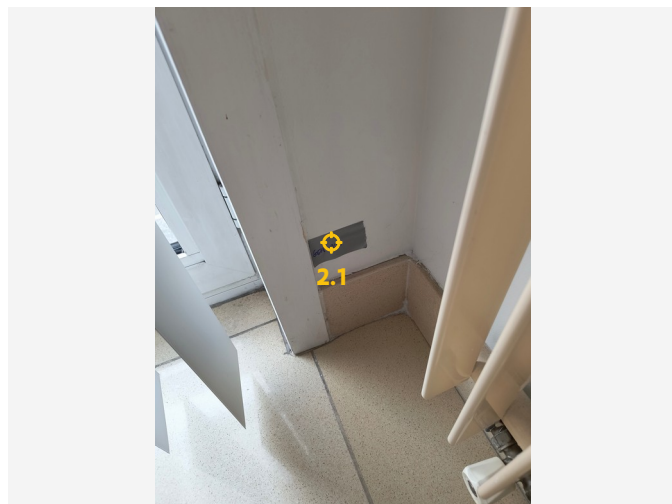
Geen asbest

#	Type	Referentie	Resultaat
2.1	Mengmonster	GER-PLM	Geen asbest
