# Asbestinventarisatetest

Beekstraat 5, 9340 Lede

Attestnummer : 20260918-000242.000

**Niet-asbestveilig**

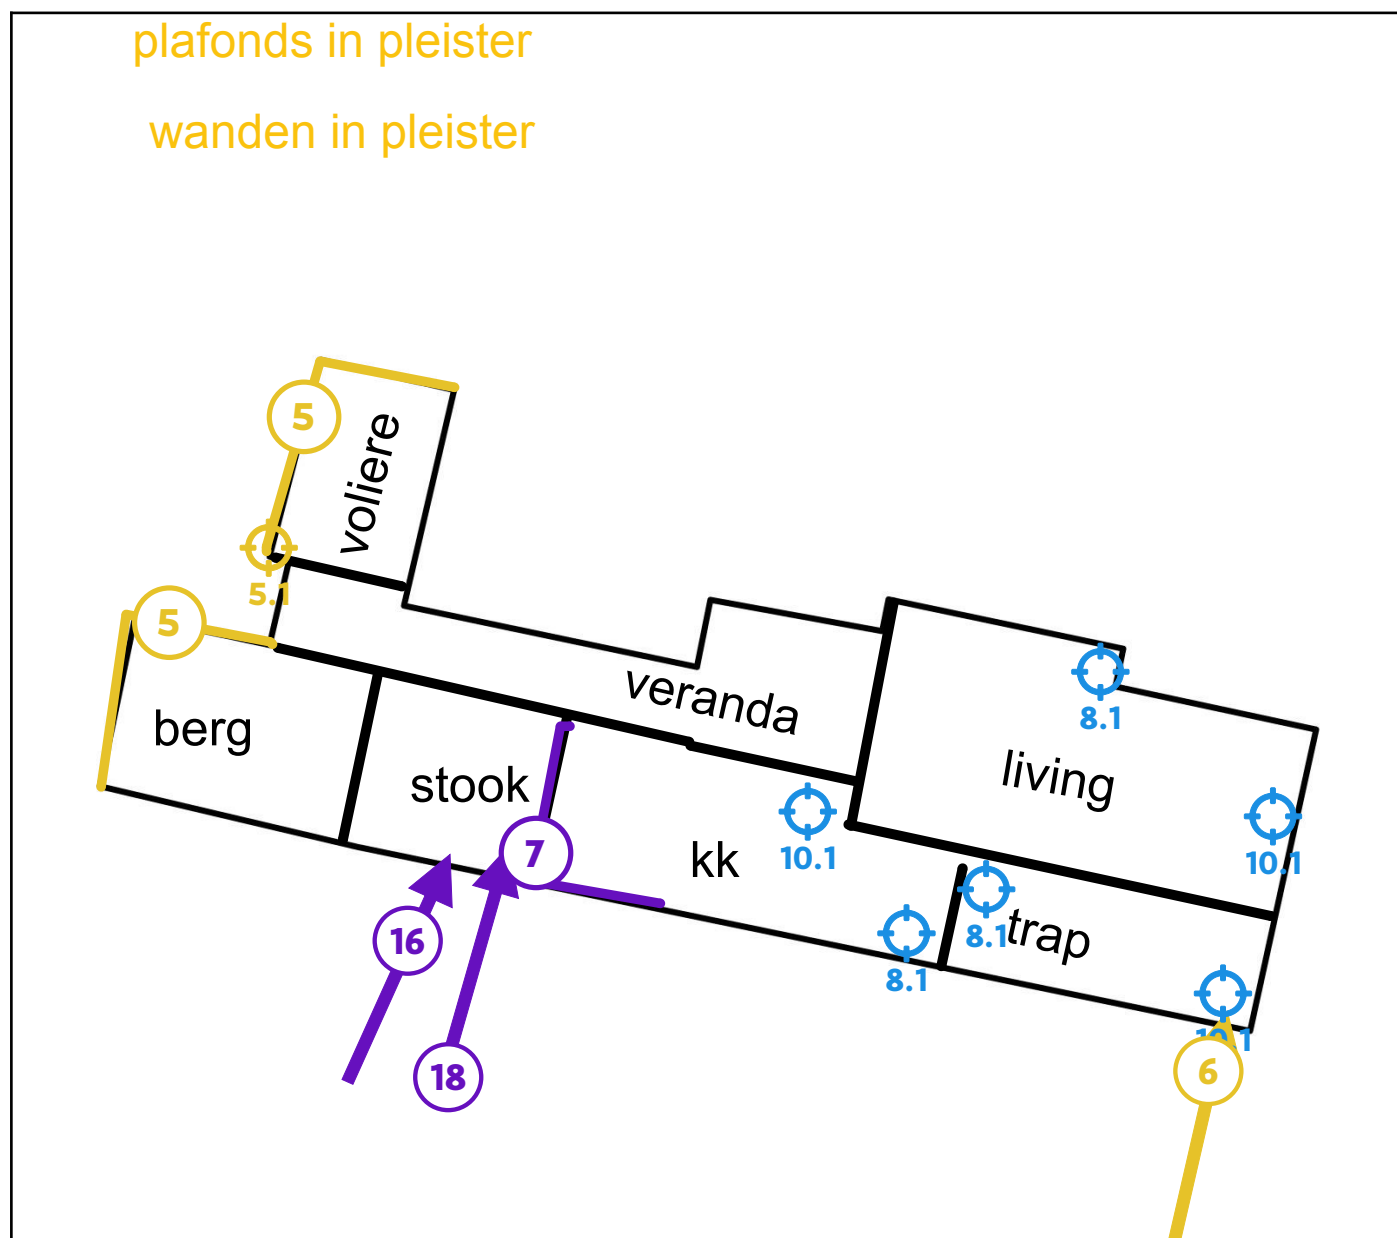
## Plan 1.2: Hoofdgebouw plan gvl

| Beschrijving | Type | Actie |
|---|---|---|
| 5. Asbest lambrisering | Asbestmateriaal | Zorgvuldig beheren |
| 6. bakeliet zekeringkast | Asbestmateriaal | Zorgvuldig beheren |

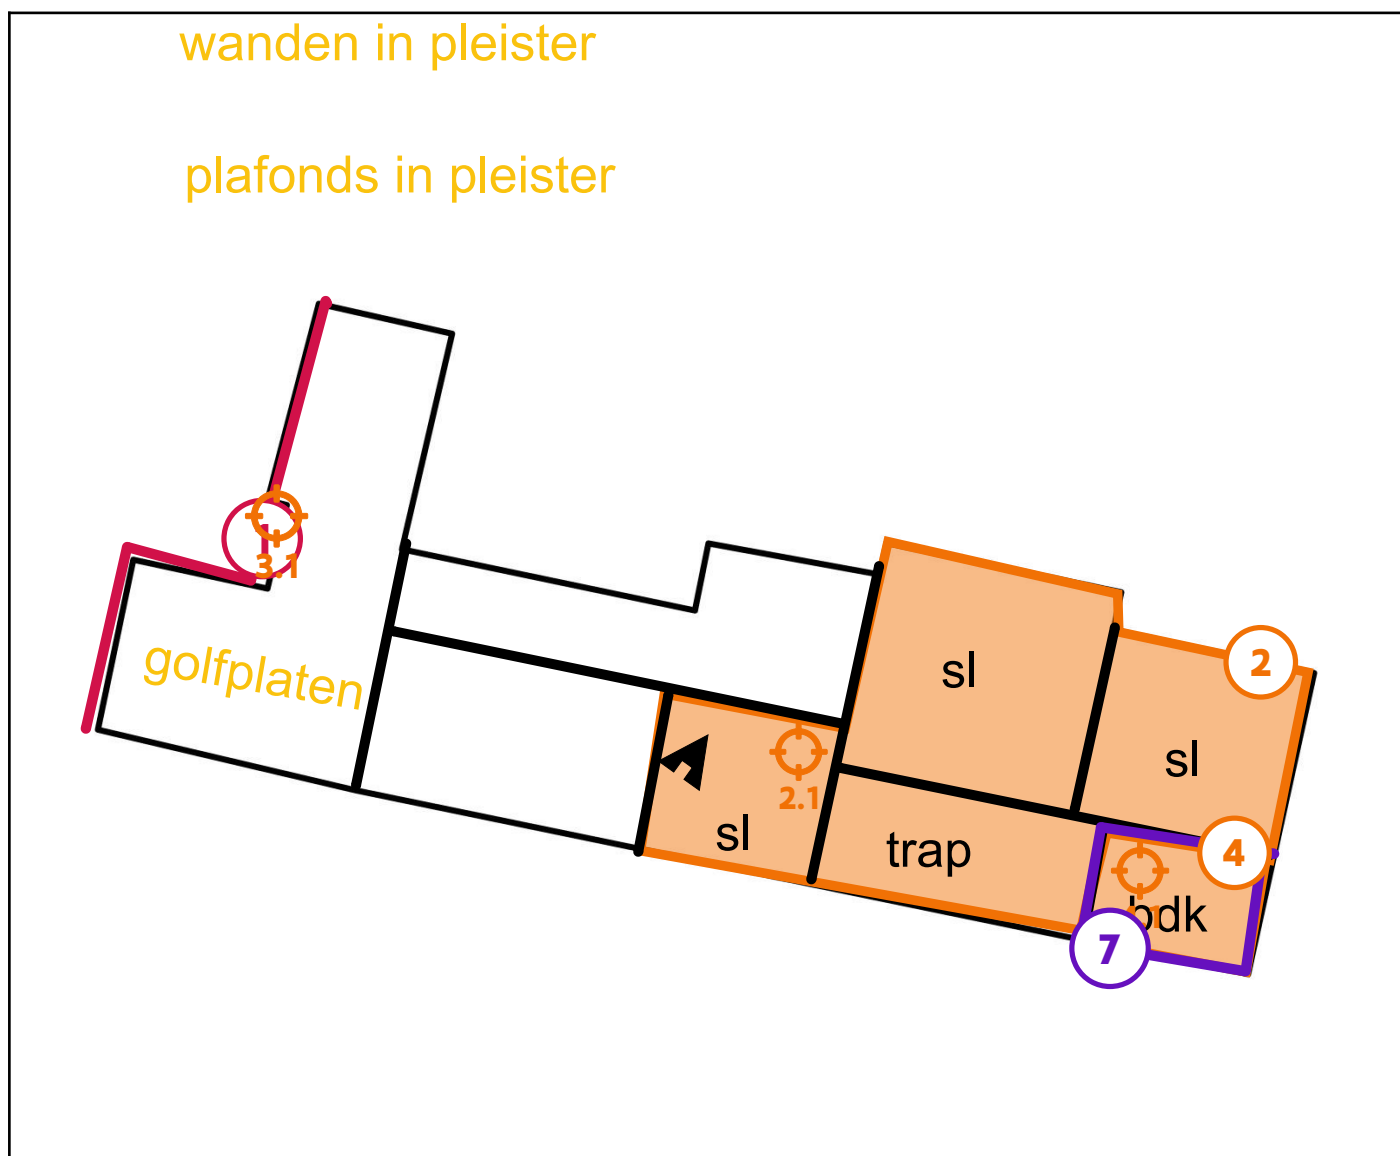
## Plan 1.3: Hoofdgebouw plan 1e

| Beschrijving | Type | Actie |
|---|---|---|
| 1. Sediment en slib in goot | Asbestmateriaal | Dringend verwijderen |
| 2. Colovinyl tegel | Asbestmateriaal | Verwijderen |
| 3. golfplaten dak | Asbestmateriaal | Verwijderen |

| 4. Vloerzeil bdk | Asbestmateriaal | <a href="#">Verwijderen</a> |

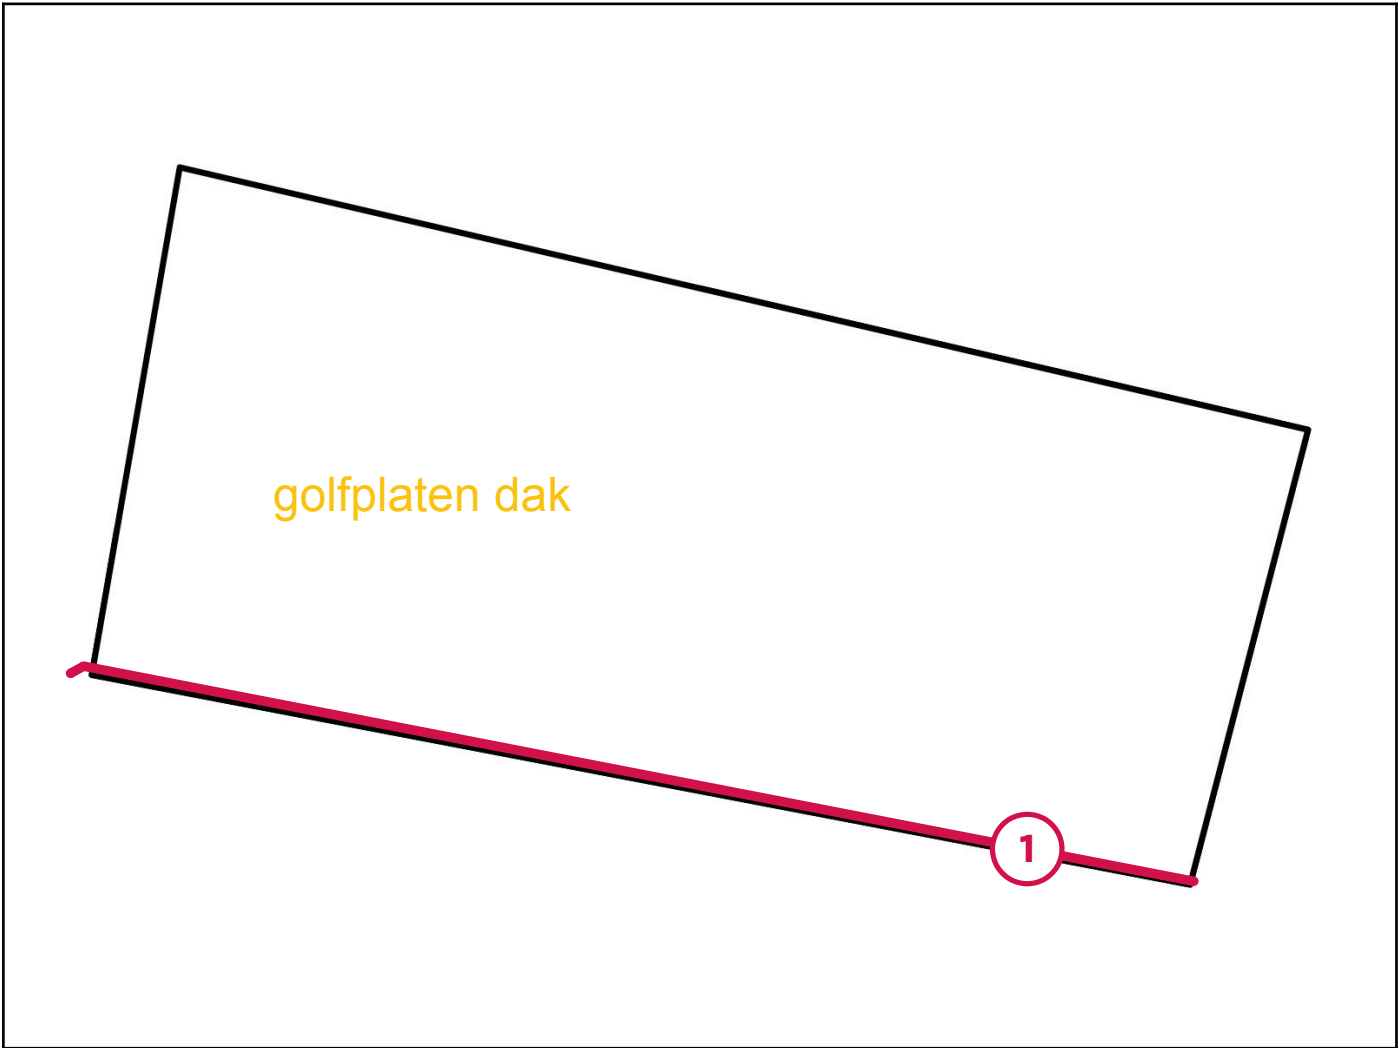
## Plan 2.2: Afdak plan dak

| Beschrijving | Type | Actie |
|---|---|---|
| 1. Sediment en slib in goot | Asbestmateriaal | Dringend verwijderen |
| 3. golfplaten dak | Asbestmateriaal | Verwijderen |

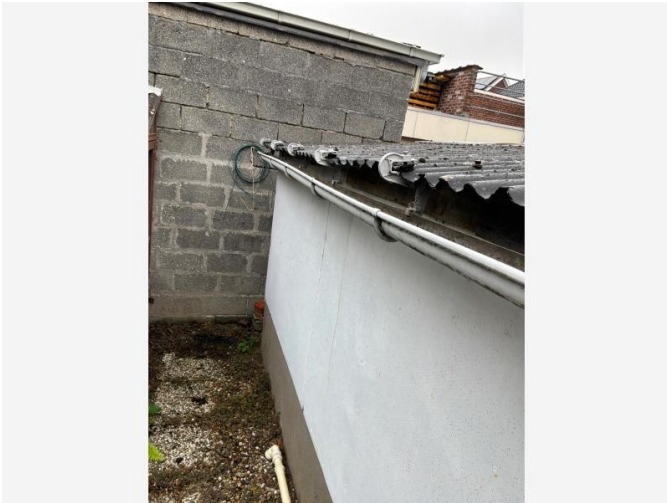
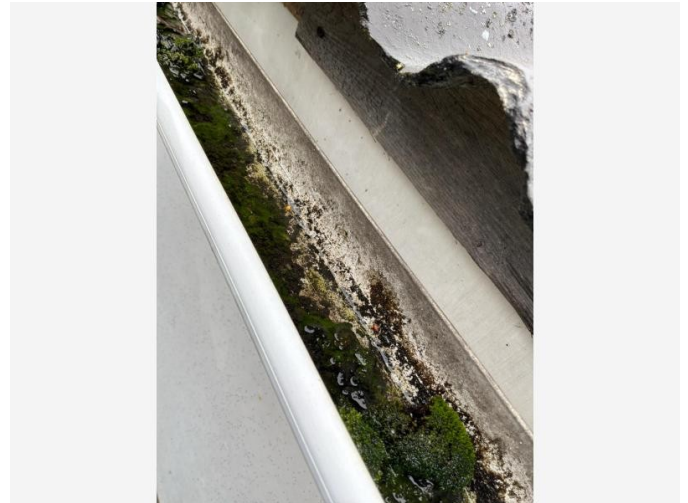
Het asbestmateriaal valt onder de mijlpaal van 2040.

**Dringend verwijderen**

| Beschrijving | Sediment en slib in goot |
| Type afvalstof | Betreft resten (contaminatie) van verwerking of beschadiging |
| Besmette materialen | <ul style="list-style-type: none"><li>• Sediment (dakgoot, afvoerbuys, regenwaterput, ...)</li></ul> |
| Bron van de resten | Golfplaten daken |
| Gebondenheid resten | Niet hecht |
| Hoeveelheid (gewicht - aantal) | <ul style="list-style-type: none"><li>• 30,00 kg - 1 stuk</li></ul> |

- Verwijder het asbestafval.

- Eenvoudige handelingen: mag via doe-het-zelf of door werknemer(s) met opleidingsattest eenvoudige handelingen  
Bij het uitvoeren van eenvoudige handelingen, zoals toegestaan via doe-het-zelfmethoden of door werknemers met een opleidingsattest, is het gebruik van de juiste persoonlijke beschermingsmiddelen (PBM's) verplicht om blootstelling aan asbestvezels te voorkomen. Wij adviseren echter om asbest te laten verwijderen door een werknemer met opleidingscertificaat. Maar het is ook toegestaan via de doe-het-zelfmethode, mits de juiste voorzorgsmaatregelen en PBM's in acht worden genomen. De te gebruiken PBMs zijn:
  - FFP3-mondmasker of halfgelaatsmasker met P3 filter
  - wegwerpoverall (Tyvek CATIII, type 5 en 6)
  - afwasbaar schoeisel

Het afval dient op een correcte manier te worden verpakt en afgevoerd.

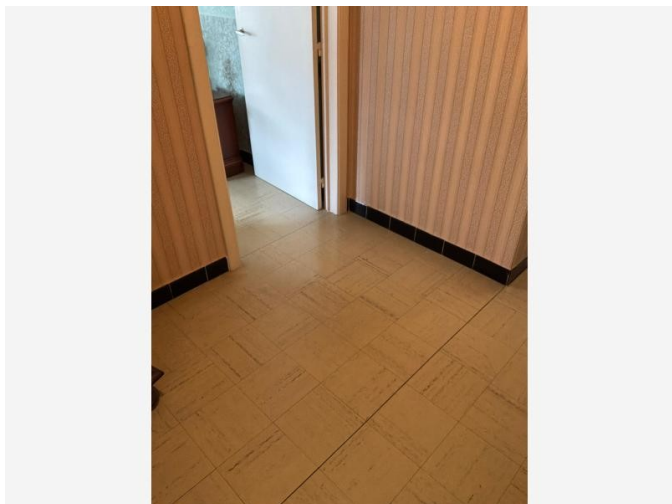
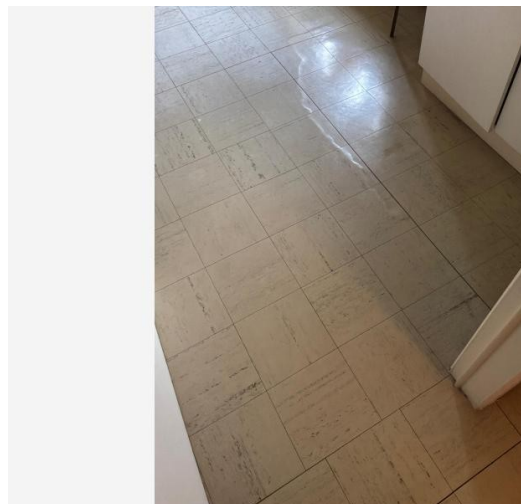
Het asbestmateriaal valt onder de mijlpaal van 2040.

Verwijderen

| Eindbeoordeling materiaalarisico | Verhoogd materiaalarisico en/of verhoogde kans op vezelvrijgave |

| Gebondenheid | Categorie 1: hechtgebonden in oorsprong |
| Asbestsoort (vezeltype) | Alleen chrysotiel aanwezig |
| Toestand van het materiaal | Matig beschadigd, matig verweerd |

| # | Type | Referentie | Resultaat |
|---|---|---|---|
| 2.1 | Puntmonster | Mm6 | Chrysotiel |

| Beschrijving | Colovinyl tegel |
| Hoeveelheid (oppervlakte - dikte - aantal) | • 40,00 m <sup>2</sup> - 1,00 cm - 1 stuk |

- Zorg voor een veilig beheer. Vermijd het beschadigen van het asbestmateriaal. Controleer de toestand jaarlijks op wijzigingen.

- Hermetische zone (erkend asbestverwijderaar)  
Vanwege het verlijmd karakter van deze toepassing kan deze niet verwijderd worden zonder ernstige contaminaties te veroorzaken. Daarom is de verwijdering enkel mogelijk door middel van hermetische zone.

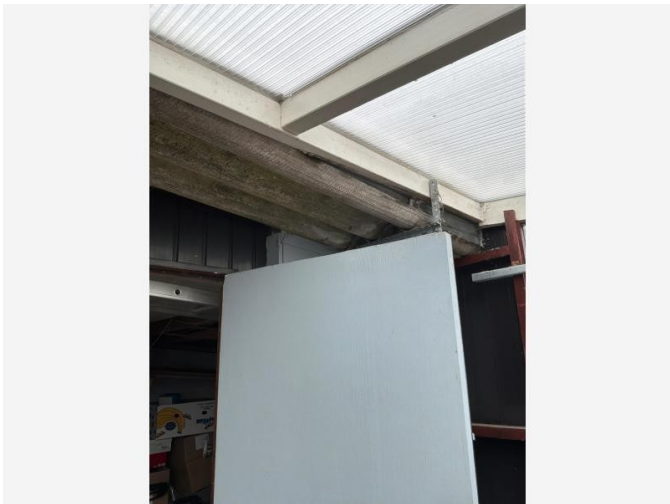
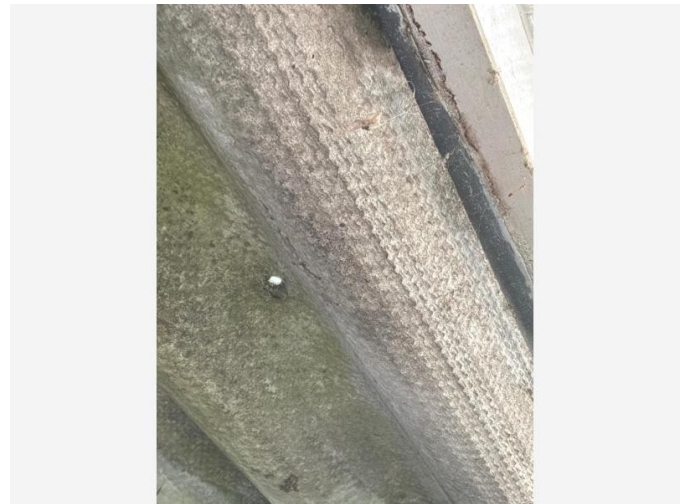
Het asbestmateriaal valt onder de mijlpaal van 2034.

Verwijderen

| Eindbeoordeling materiaalrisico | Verhoogd materiaalrisico en/of verhoogde kans op vezelvrijgave |

| Gebondenheid | Categorie 1: hechtgebonden in oorsprong |
| Asbestsoort (vezeltype) | Alleen chrysotiel aanwezig |
| Toestand van het materiaal | Matig beschadigd, matig verweerd |

| # | Type | Referentie | Resultaat |
|---|---|---|---|
| 3.1 | Puntmonster | Mm4 | Chrysotiel |

| Beschrijving | golfplaten dak |
| Hoeveelheid (oppervlakte - aantal) | • 30,00 m <sup>2</sup> - 1 stuk |
| Opmerking | Geschatte hoeveelheid.<br>Breukvlak gemaakt: duidelijk asbestvezels aanwezig. |

- Zorg voor een veilig beheer. Vermijd het beschadigen van het asbestmateriaal. Controleer de toestand jaarlijks op wijzigingen.
- Hemelwater dat afspoelt van asbestcement daken of gevels kan asbestdeeltjes bevatten. Gebruik het enkel voor gesloten circuits (bv. spoelen toiletten). Reinig na het vervangen van het dak of de gevel de dakgoten en regenwaterput of -ton om asbesthoudend sediment of slib te verwijderen
- Voer bijkomende staalname(s) uit.

- Eenvoudige handelingen: mag via doe-het-zelf of door werknemer(s) met opleidingsattest eenvoudige handelingen  
Bij het uitvoeren van eenvoudige handelingen, zoals toegestaan via doe-het-zelfmethoden of door werknemers met een opleidingsattest, is het gebruik van de juiste persoonlijke beschermingsmiddelen (PBM's) verplicht om blootstelling aan asbestvezels te voorkomen. Wij adviseren echter om asbest te laten verwijderen door een werknemer met opleidingscertificaat. Maar het is ook toegestaan via de doe-het-zelfmethode, mits de juiste voorzorgsmaatregelen en PBM's in acht worden genomen. De te gebruiken PBMs zijn:

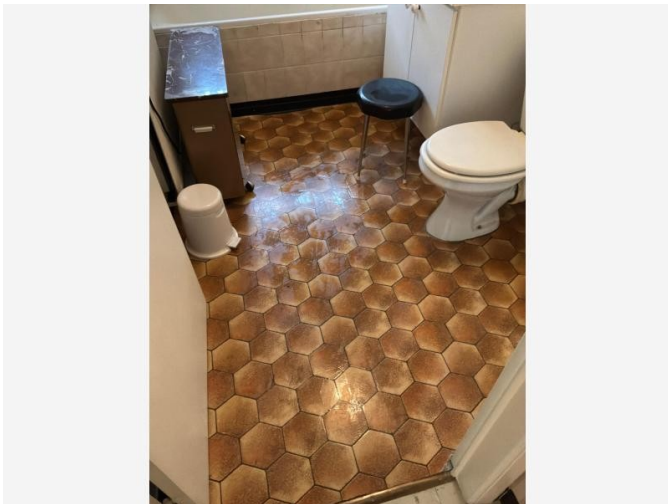
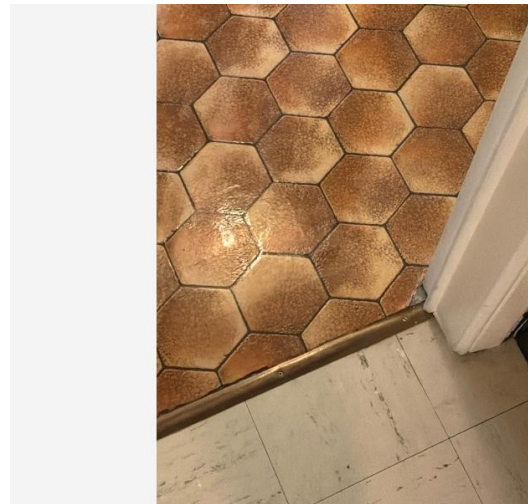
Het asbestmateriaal valt onder de mijlpaal van 2034.

Verwijderen

| Eindbeoordeling materiaalrisico | Verhoogd materiaalrisico en/of verhoogde kans op vezelvrijgave |

| Gebondenheid | Categorie 2: niet-hechtgebonden met matrix |
| Asbestconcentratie | Hoog ( $\geq 50\%$ ) |
| Toestand van het materiaal | Licht beschadigd, licht verweerd. Intacte calciumsilicaatplaat of materiaal met categorie 3-gebondenheid |

| # | Type | Referentie | Resultaat |
|---|---|---|---|
| 4.1 | Puntmonster | Mm7 | Chrysotiel |

| Beschrijving | Vloerzeil bdk |
| Hoeveelheid (oppervlakte - aantal) | • 15,00 m <sup>2</sup> - 1 stuk |

- Zorg voor een veilig beheer. Vermijd het beschadigen van het asbestmateriaal. Controleer de toestand jaarlijks op wijzigingen.
- Verwijder dit asbestmateriaal zo snel mogelijk. Volg de toestand goed op.

- Hermetische zone (erkend asbestverwijderaar)  
Vanwege het verlijmd karakter en gelet op het feit dat deze toepassing losgebonden asbest bevat. Kan deze toepassing enkel verwijderd worden door middel van een hermetische zone.

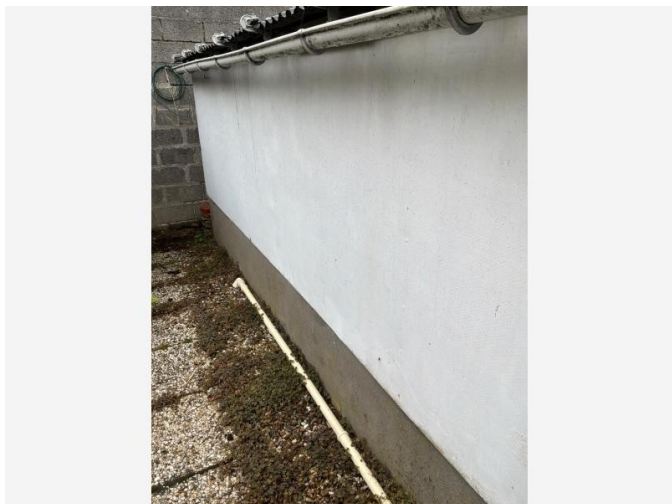
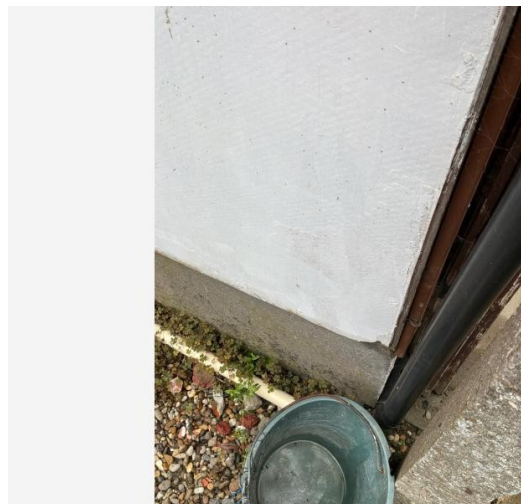
Het asbestmateriaal valt onder de mijlpaal van 2040.

Zorgvuldig beheren

- Zorg voor een veilig beheer. Vermijd het beschadigen van het asbestmateriaal. Controleer de toestand jaarlijks op wijzigingen.
- Voer bijkomende staalname(s) uit.

- Eenvoudige handelingen: mag via doe-het-zelf of door werknemer(s) met opleidingsattest eenvoudige handelingen  
Bij het uitvoeren van eenvoudige handelingen, zoals toegestaan via doe-het-zelfmethoden of door werknemers met een opleidingsattest, is het gebruik van de juiste persoonlijke beschermingsmiddelen (PBM's) verplicht om blootstelling aan asbestvezels te voorkomen. Wij adviseren echter om asbest te laten verwijderen door een werknemer met opleidingscertificaat. Maar het is ook toegestaan via de doe-het-zelfmethode, mits de juiste voorzorgsmaatregelen en PBM's in acht worden genomen. De te gebruiken PBMs zijn:
  - FFP3-mondmasker of halfgelaatsmasker met P3 filter
  - wegwerpoverall (Tyvek CATIII, type 5 en 6)
