# Asbestinventarisatetest

Bosstraat 5, 9850 Deinze

Attestnummer : 20240702-000639.000

**Niet-asbestveilig**

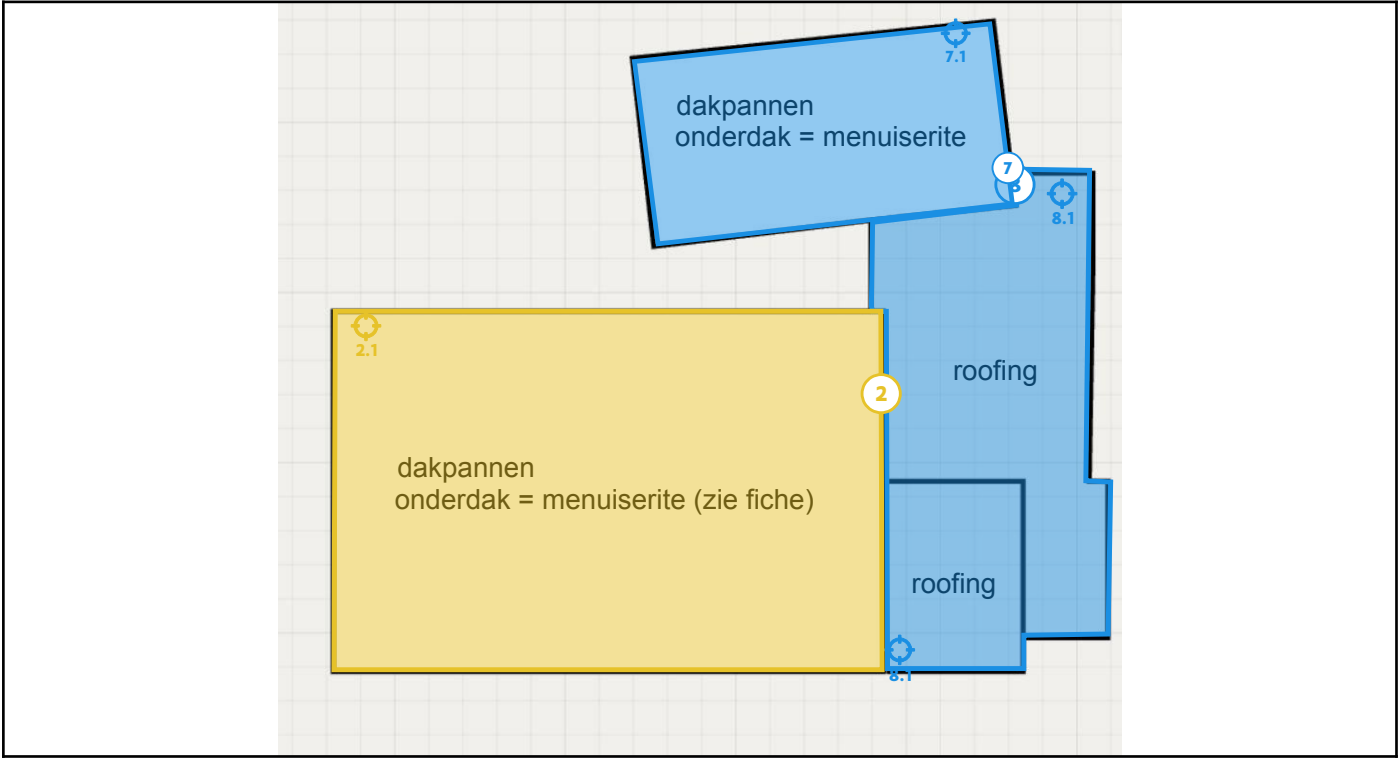
# Plan 1.1: Hoofdgebouw

| Beschrijving | Type | Actie |
|---|---|---|
| 2. Menuiserie (onderdak hoofdgebouw) | Asbestmateriaal | Zorgvuldig beheren |
| 7. Menuiserie (onderdak aanbouw) | Geen asbest | - |
| 8. Roofing (plat dak) | Geen asbest | - |

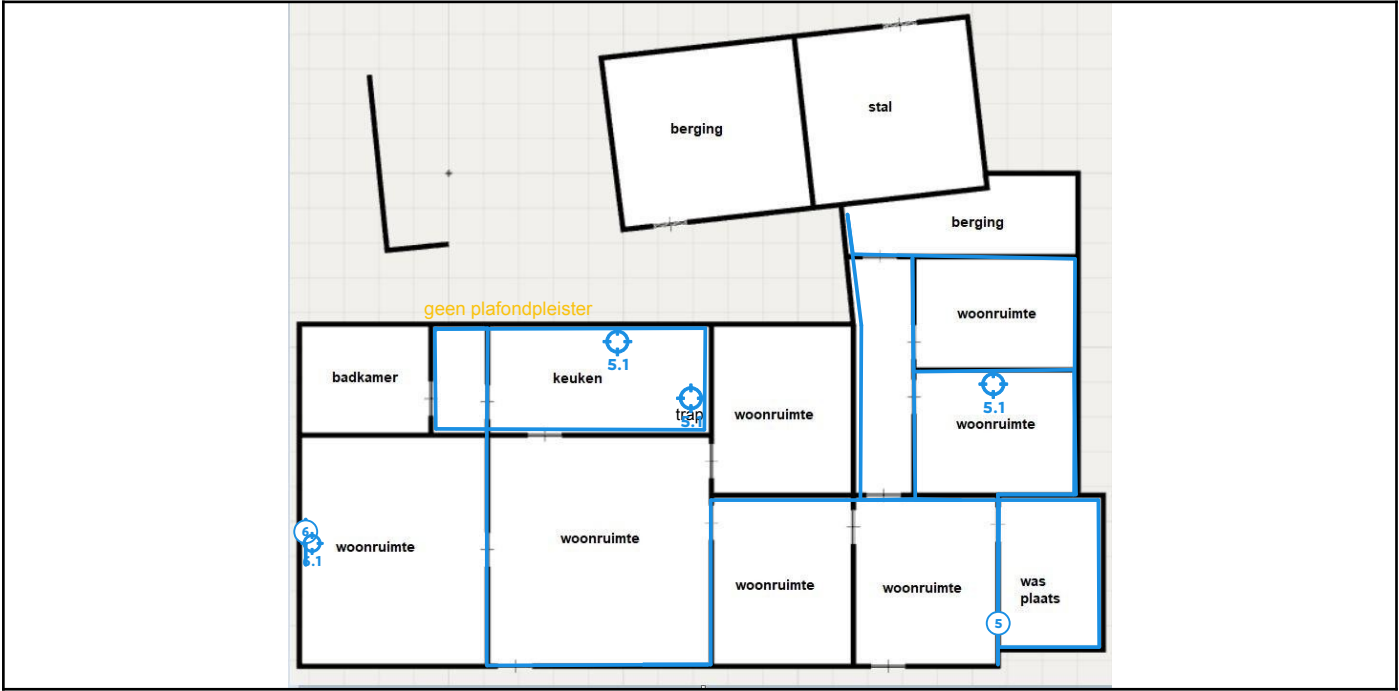
# Plan 1.2: Verdieping 0

| Beschrijving | Type | Actie |
|---|---|---|
| 4. Afwerking plafonds | Advies | - |
| 5. Muurpleister | Geen asbest | - |
| 6. Plaat (achterwand haardplaats) | Geen asbest | - |

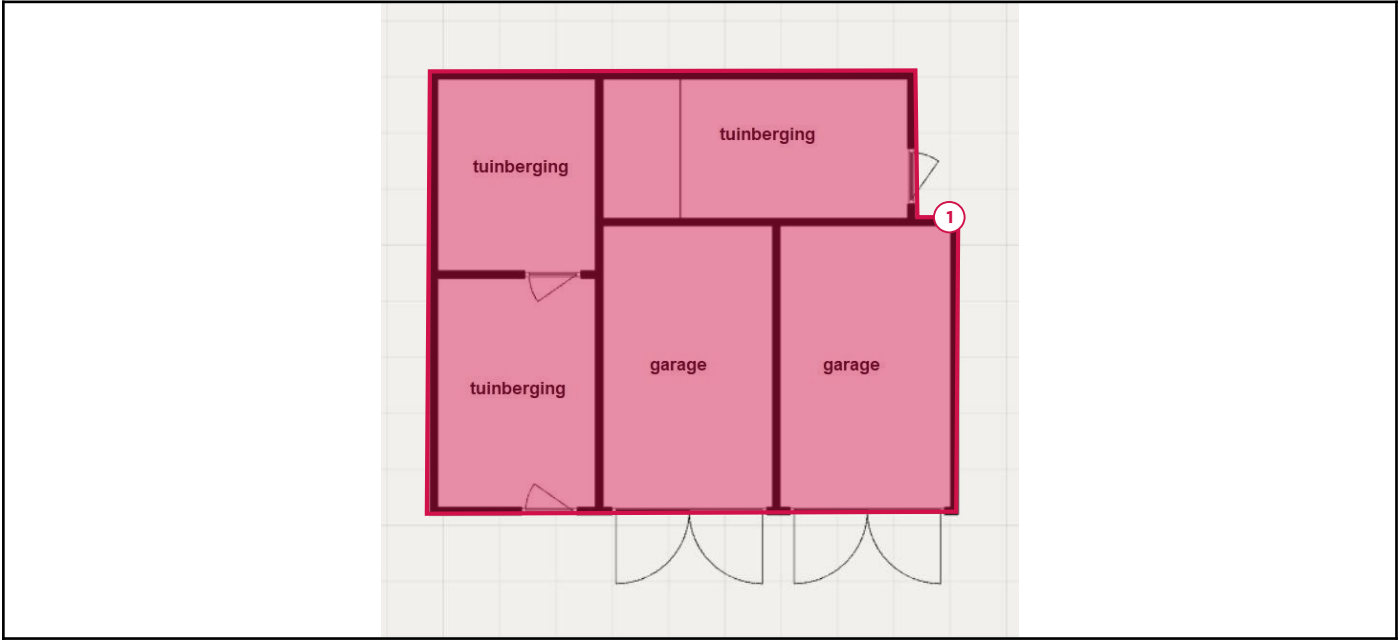
## Plan 2.1: Grondplan garages/tuinberging

| Beschrijving | Type | Actie |
|---|---|---|
| 1. Golfplaten (hellend dak bijgebouw garages/tuinberging) | Asbestmateriaal | Dringend verwijderen |

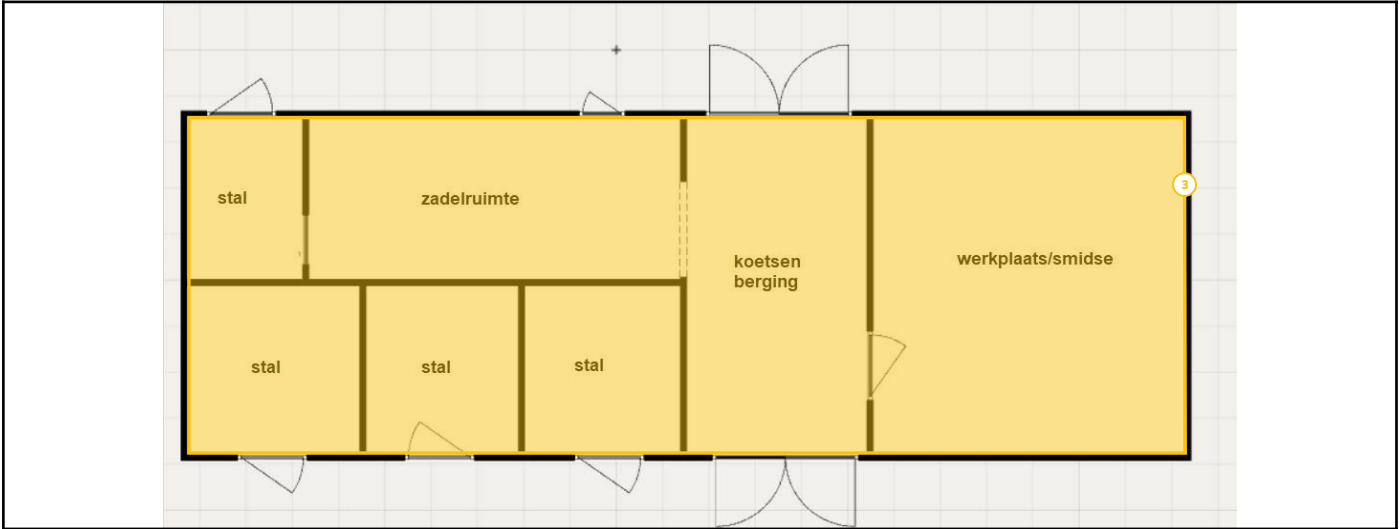
## Plan 4.1: Grondplan paardenstallen

| Beschrijving | Type | Actie |
|---|---|---|
| 3. Bijgebouw / paardenstallen | Uitsluiting | - |

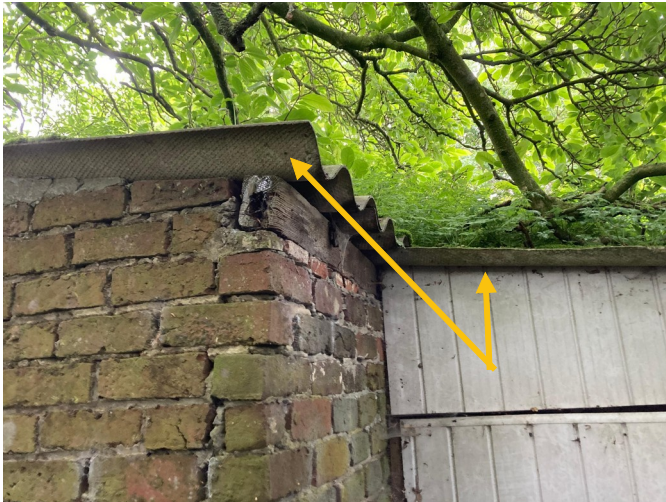
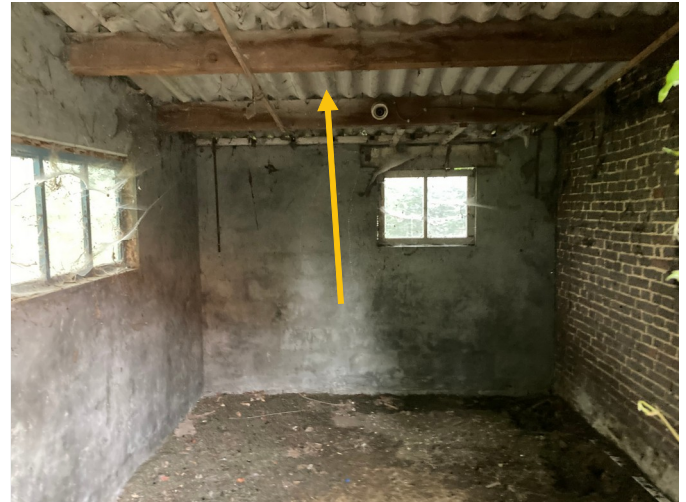
# Fiche 1: Golfplaten (hellend dak bijgebouw garages/tuinberging)

Asbestmateriaal

Het asbestmateriaal valt onder de mijlpaal van 2034.

**Dringend verwijderen**

| Eindbeoordeling materiaalarisico | Hoog materiaalarisico en/of hoge kans op vezelvrijgave |

| Gebondenheid | Categorie 1: hechtgebonden in oorsprong |
| Asbestsoort (vezeltype) | Crocidoliet aanwezig |
| Asbestconcentratie | Laag (< 50%) |
| Afschermingsgraad van het gehele materiaal | Geheel of deels (ook) vrij aan binnenluchtstromen |
| Toestand van het materiaal | Matig beschadigd, matig verweerd |

| Asbestmateriaal | Dak- en gevelbekleding - Golfplaat |

- Zorg voor een veilig beheer. Vermijd het beschadigen van het asbestmateriaal. Controleer de toestand jaarlijks op wijzigingen.
- Hemelwater dat afspoelt van asbestcement daken of gevels kan asbestdeeltjes bevatten. Gebruik het enkel voor gesloten circuits (bv. spoelen toiletten). Reinig na het vervangen van het dak of de gevel de dakgoten en regenwaterput of -ton om asbesthoudend sediment of slib te verwijderen

- Eenvoudige handelingen: mag via doe-het-zelf of door werknemer(s) met opleidingsattest eenvoudige handelingen  
Cfr. VLAREM wetgeving en CODEX Welzijn op het Werk. De voorschriften van de regelgeving dienen strikt opgevolgd te worden bij het verwijderen. Als geheel verwijderen. Vermijd elke beschadiging van deze asbesttoepassing. De toestand van de asbesttoepassing dient ongewijzigd te blijven bij en na verwijdering : niet breken, slijpen, kapotslaan, ea.
- Eenvoudige handelingen: enkel door erkend asbestverwijderaar  
Indien de golfplaten niet kunnen verwijderd worden zonder deze te beschadigen dan dient men beroep te

doen op een erkend asbestverwijderaar voor het verwijderen ervan. Bij de verwijdering blijft de uiteindelijke beoordeling van verwijdermethode bij de saneerder om eventueel op te schalen naar een veiligere methode om aan de wettelijke veiligheidsvoorschriften te voldoen

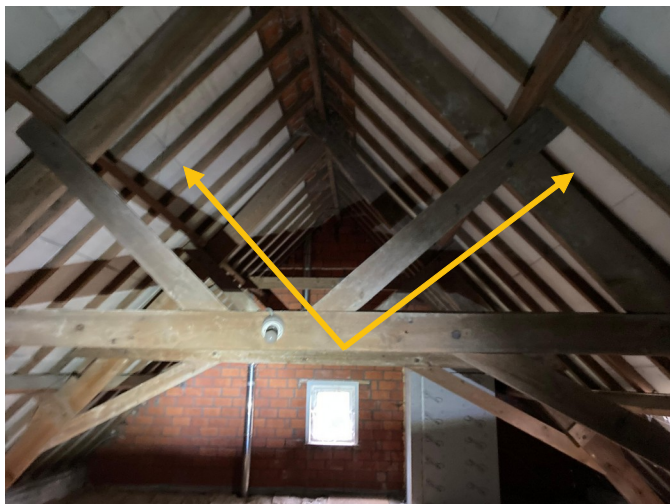
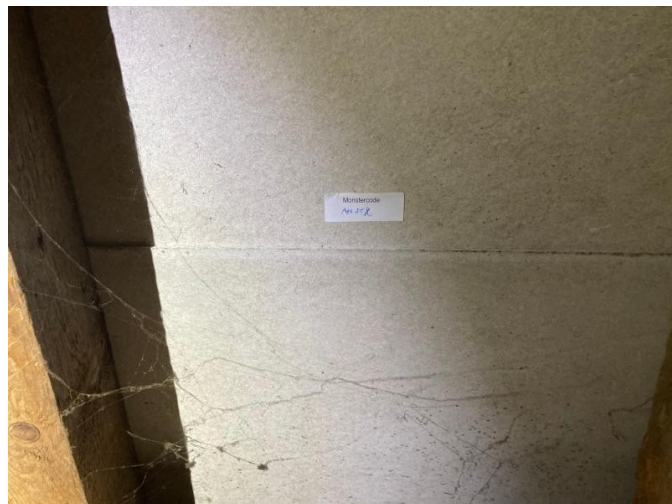
Het asbestmateriaal valt onder de mijlpaal van 2040.

Zorgvuldig beheren

| Eindbeoordeling materiaalisico | Laag materiaalisico en/of verlaagde kans op vezelvrijgave |

| Asbestsoort (vezeltype) | Alleen chrysotiel |
| Toestand van het materiaal | Licht beschadigd, licht verweerd. Intact materiaal type Pical – asbestboard of categorie III 'gebondenheid' |

| # | Type | Referentie | Resultaat |
|---|---|---|---|
| 2.1 | Puntmonster | AHST2 | Chrysotiel |

| Asbestmateriaal | Plaat, paneel, tablet - Type Menuiserite |

- Zorg voor een veilig beheer en verwijder dit asbestmateriaal wanneer het bij werken eenvoudig bereikbaar wordt. Controleer de toestand jaarlijks op wijzigingen.

- Eenvoudige handelingen: mag via doe-het-zelf of door werknemer(s) met opleidingsattest eenvoudige handelingen  
Cfr. VLAREM wetgeving en CODEX Welzijn op het Werk. De voorschriften van de regelgeving dienen strikt opgevolgd te worden bij het verwijderen. Als geheel verwijderen (verwijdering van bovenaf). Vermijd elke beschadiging van deze asbesttoepassing. De toestand van de asbesttoepassing dient ongewijzigd te blijven bij en na verwijdering : niet breken, slijpen, kapotslaan, ea.

- Eenvoudige handelingen: enkel door erkend asbestverwijderaar  
Indien de platen niet kunnen verwijderd worden zonder deze te beschadigen dan dient men beroep te doen op een erkend asbestverwijderaar voor het verwijderen ervan. Bij de verwijdering blijft de uiteindelijke beoordeling van verwijdermethode bij de saneerder om eventueel op te schalen naar een veiligere methode om aan de wettelijke veiligheidsvoorschriften te voldoen.

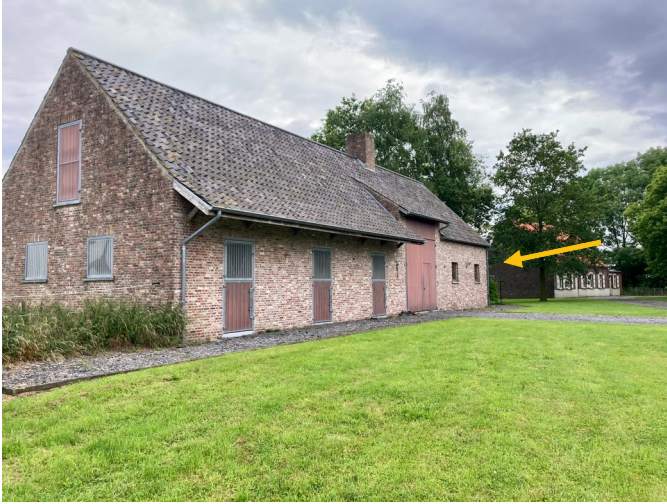
*Situeringsfoto*

**Bouwjaar:** 2007

*Constructies gebouwd vanaf 2001 moeten niet onderzocht worden*

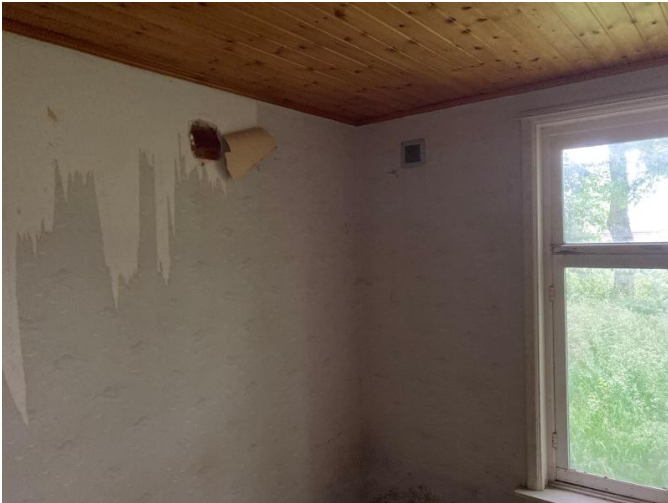
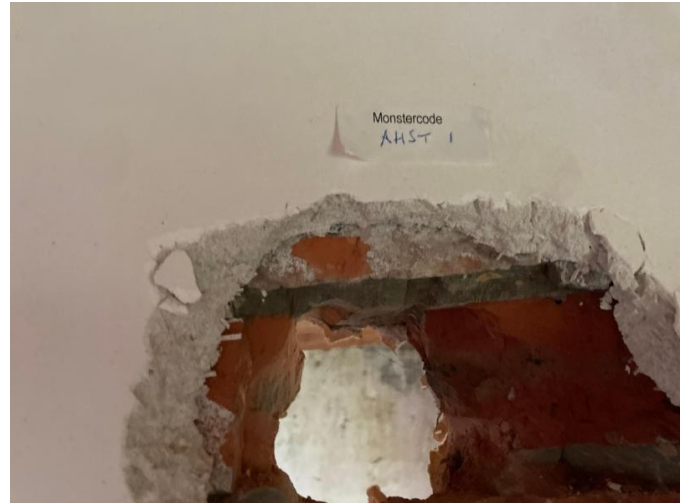
## Fiche 5: Muurpleister

Geen asbest

| # | Type | Referentie | Resultaat |
|---|---|---|---|
| 5.1 | Mengmonster | AHST1 | Geen asbest |

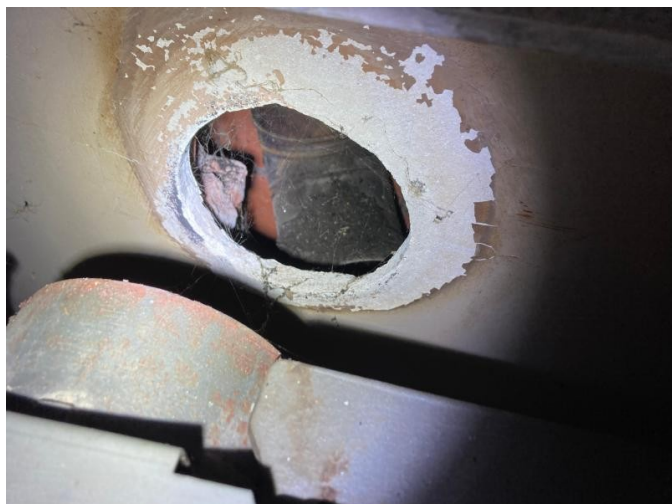
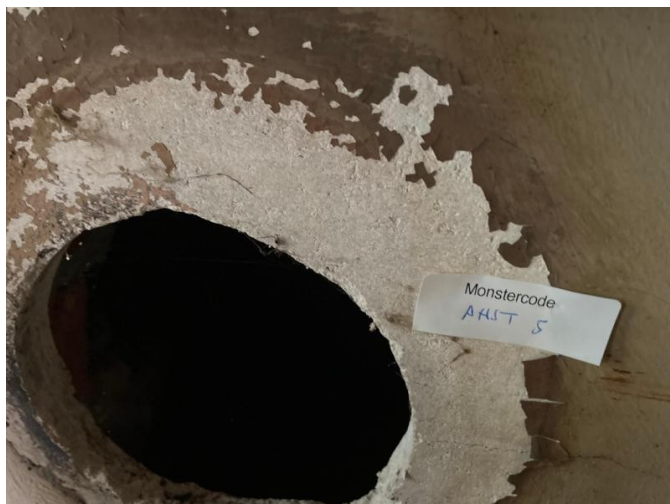
## Fiche 6: Plaat (achterwand haardplaats)

Geen asbest

| # | Type | Referentie | Resultaat |
|---|---|---|---|
| 6.1 | Puntmonster | AHST5 | Geen asbest |

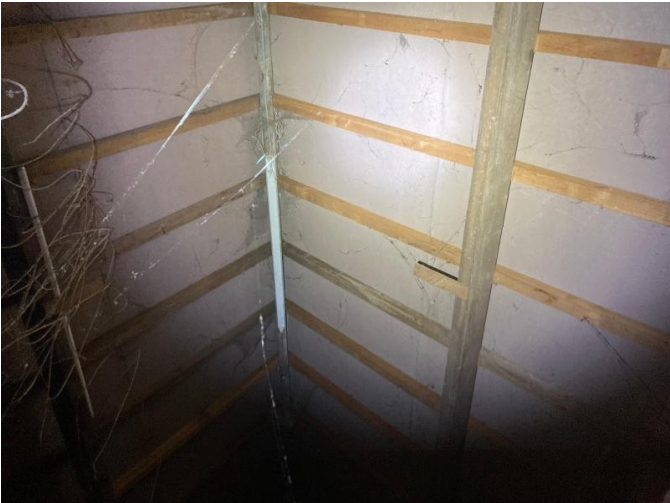
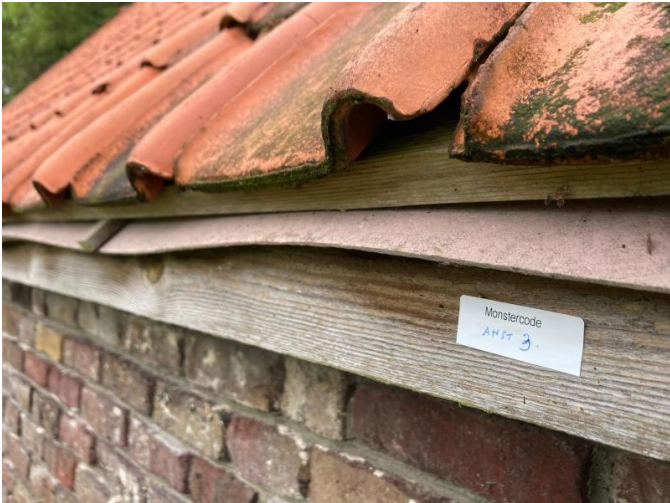
Geen asbest

| # | Type | Referentie | Resultaat |
|---|---|---|---|
| 7.1 | Mengmonster | AHST3 | Geen asbest |

| Beschrijving | Menuiserite (onderdak aanbouw) |

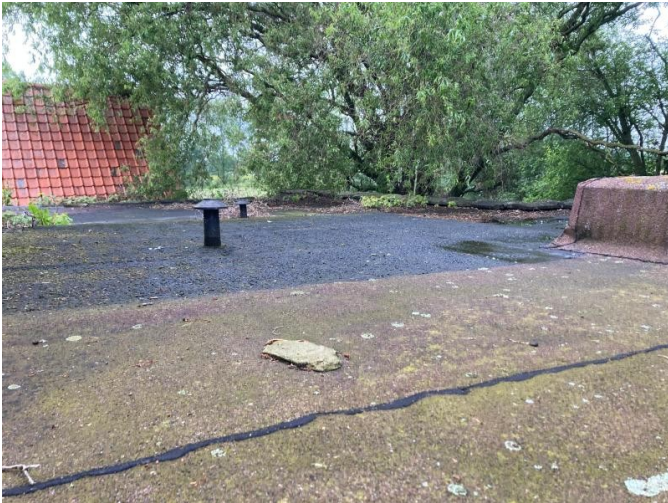
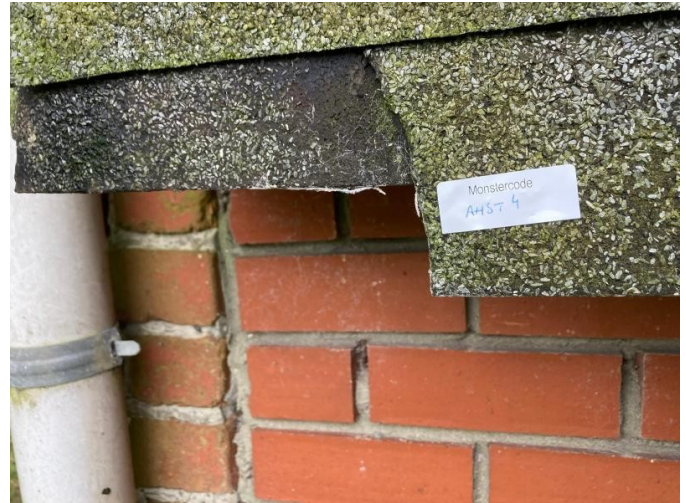
## Fiche 8: Roofing (plat dak)

Geen asbest

| # | Type | Referentie | Resultaat |
|---|---|---|---|
| 8.1 | Mengmonster | AHST4 | Geen asbest |
