Asbestinventarisatetest

Tolstraat 18, 9320 Aalst

Attestnummer : 20260309-000439.000

Uitgegeven op : 09.03.2026

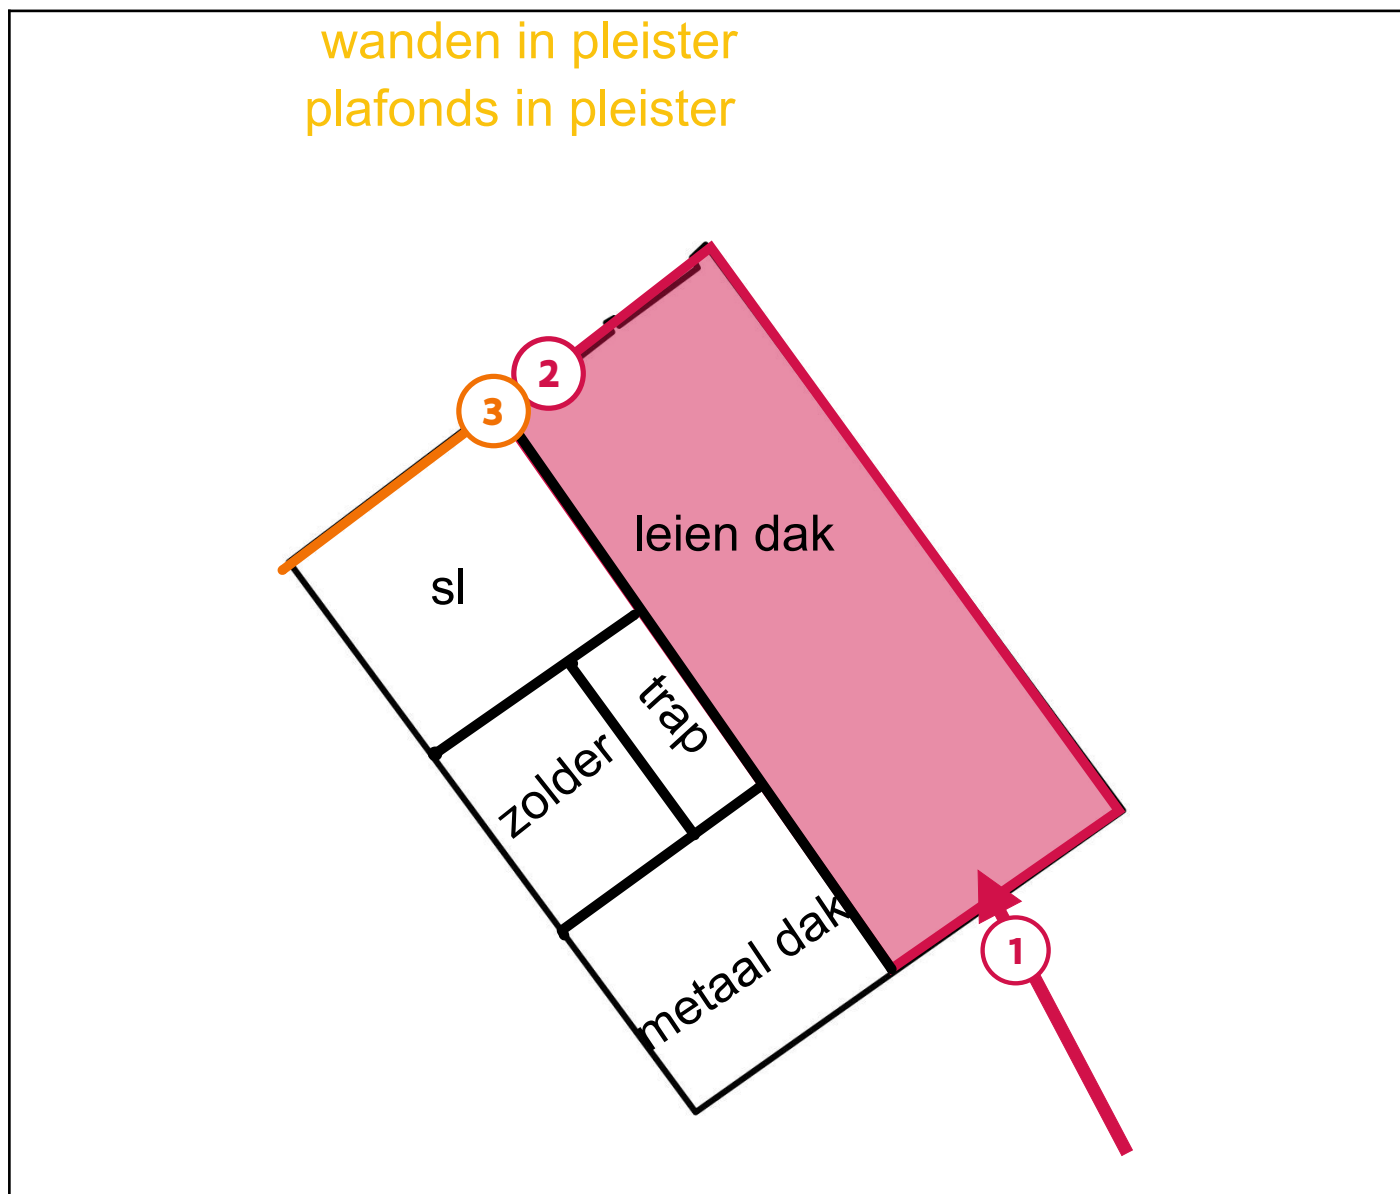
Plan 1.3: Hoofdgebouw plan 2e

Beschrijving	Type	Actie
1. Asbest cement rookgaskanaal	Asbestmateriaal	Dringend verwijderen
2. leien dak	Asbestmateriaal	Dringend verwijderen
3. Leien gevel	Asbestmateriaal	Verwijderen
11. pleisterwerk wanden	Geen asbest	-
12. pleisterwerk plafond	Geen asbest	-

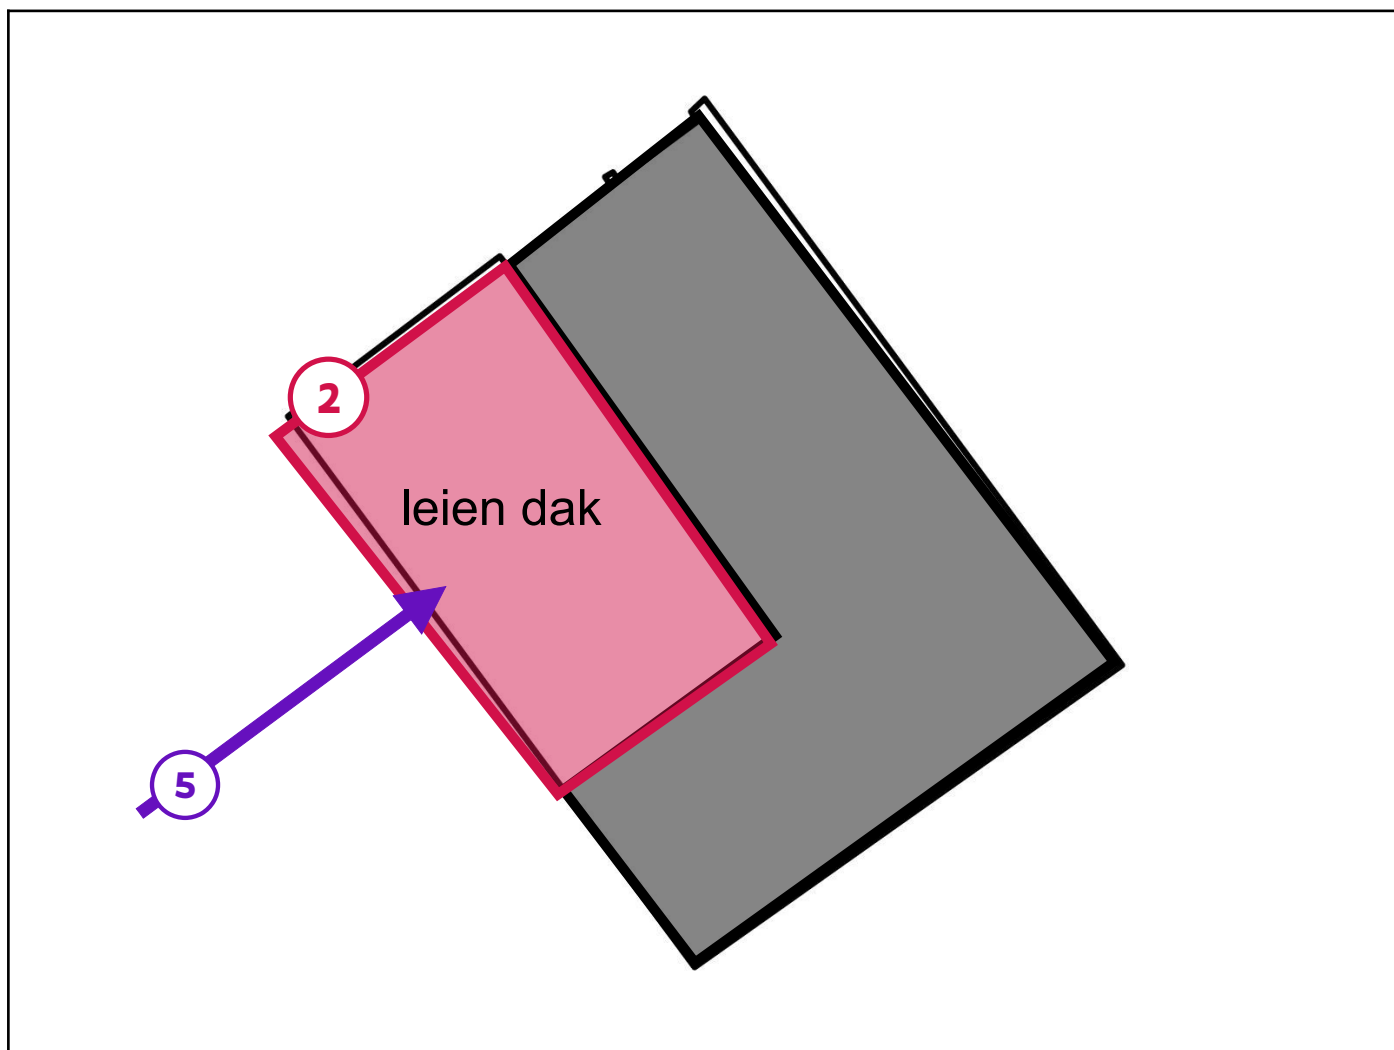
Plan 1.4: Hoofdgebouw plan dak

Beschrijving	Type	Actie
2. leien dak	Asbestmateriaal	Dringend verwijderen
5. Binnenkant schouw	Beperking	-

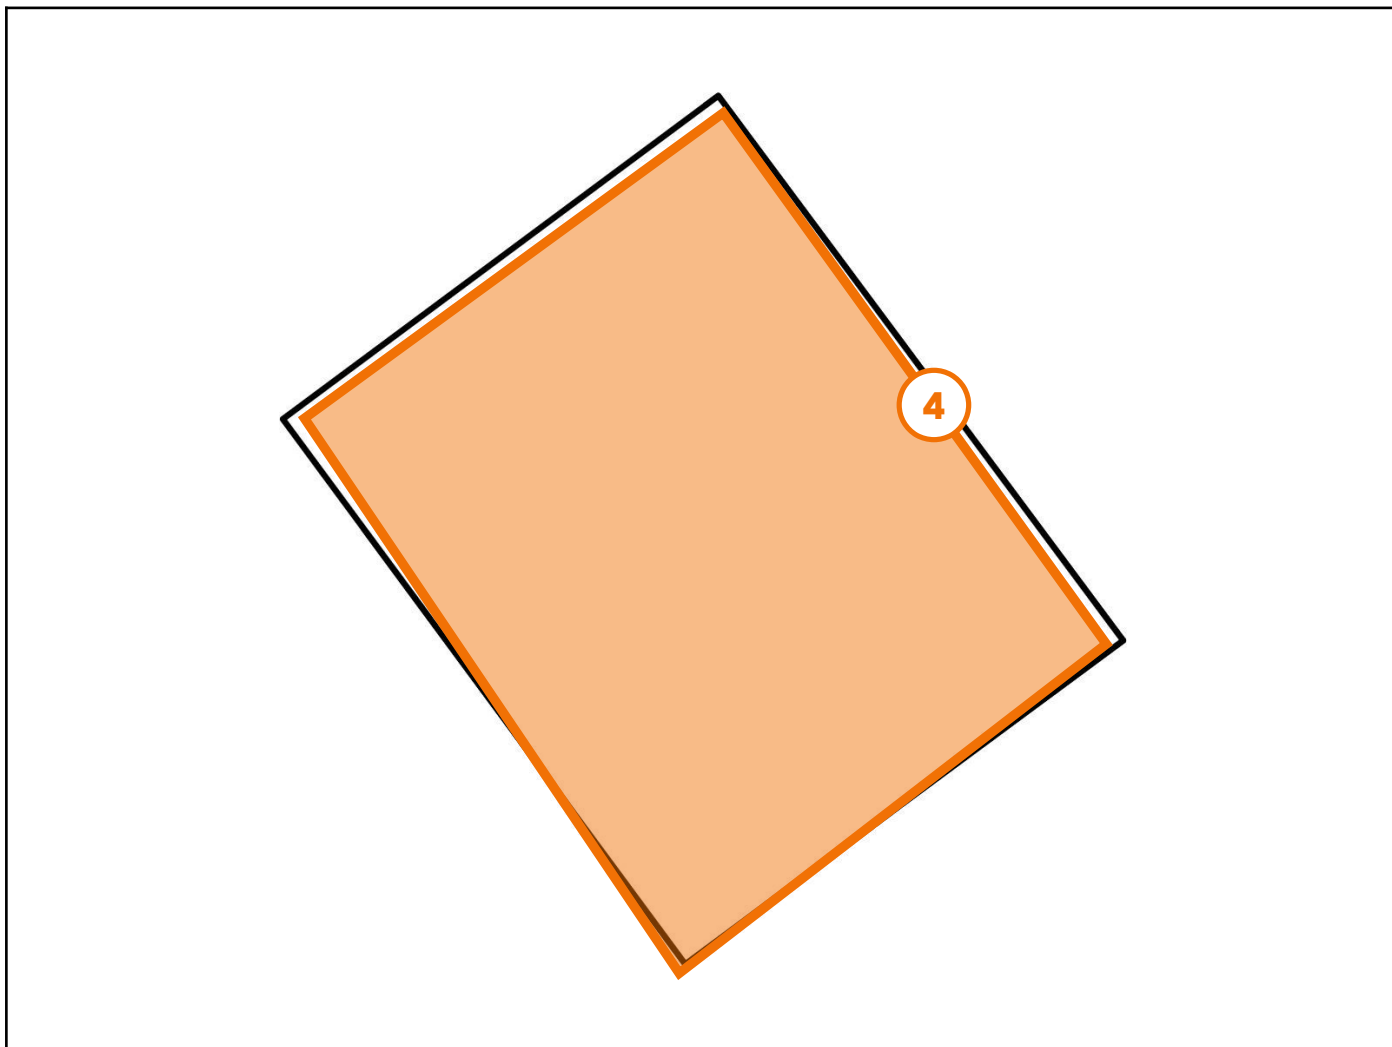
Plan 2.2: Tuinhuis plan dak

Beschrijving	Type	Actie
4. golfplaten dak	Asbestmateriaal	Verwijderen

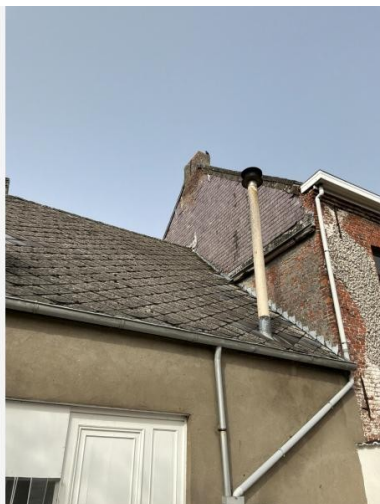
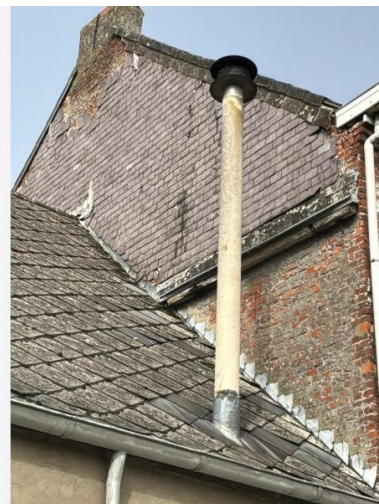
Eindbeoordeling materiaalrisico	Hoog materiaalrisico en/of hoge kans op vezelvrijgave
---------------------------------	---

Gebondenheid	Categorie 1: hechtgebonden in oorsprong
Asbestsoort (vezeltype)	Crocidoliet aanwezig
Asbestconcentratie	Laag (< 50%)
Afschermingsgraad van het gehele materiaal	Geheel of deels (ook) vrij aan binnenluchtstromen
Toestand van het materiaal	Matig beschadigd, matig verweerd

Beschrijving	Asbest cement rookgaskanaal
Omgeving	Buiten
Primaire drager	HVAC infrastructuur en uitrusting
Asbestmateriaal	Rookgaskanaal
Bindmiddel van asbestmateriaal	Cement
Gebondenheid op basis van bindmiddel	Hecht
Hoeveelheid (lengte - omtrek - dikte - aantal)	<ul style="list-style-type: none">• 2,00 m - 30,00 cm - 1,00 cm - 1 stuk
Totaal volume	0,006 m ³
Eenvoudig bereikbaar	Ja
Bevestigingswijze	<ul style="list-style-type: none">• Geklemd
Identificatiemethode	<p>De asbestdeskundige beoordeelt het materiaal als asbestverdacht en dus asbesthoudend, en dit zonder monstername.</p> <p>Motivatie: Er is een onderzoeksbeperking die monstername verhindert; De ruimte of het materiaal bevindt zich hoger dan 3,5 meter vanaf een vaste ondergrond.</p>
Destructieve handeling voor identificatie	Nee
Opmerking	Geschatte hoeveelheid

Dringend verwijderen

- Zorg voor een veilig beheer. Vermijd het beschadigen van het asbestmateriaal. Controleer de toestand jaarlijks op wijzigingen.
- Voer bijkomende staalname(s) uit.

- Eenvoudige handelingen: mag via doe-het-zelf of door werknemer(s) met opleidingsattest eenvoudige handelingen
Bij het uitvoeren van eenvoudige handelingen, zoals toegestaan via doe-het-zelfmethoden of door werknemers met een opleidingsattest, is het gebruik van de juiste persoonlijke beschermingsmiddelen (PBM's) verplicht om blootstelling aan asbestvezels te voorkomen. Wij adviseren echter om asbest te laten verwijderen door een werknemer met opleidingscertificaat. Maar het is ook toegestaan via de doe-het-zelfmethode, mits de juiste voorzorgsmaatregelen en PBM's in acht worden genomen. De te gebruiken PBMs zijn:
 - FFP3-mondmasker of halfgelaatsmasker met P3 filter
 - wegwerpoverall (Tyvek CATIII, type 5en 6)

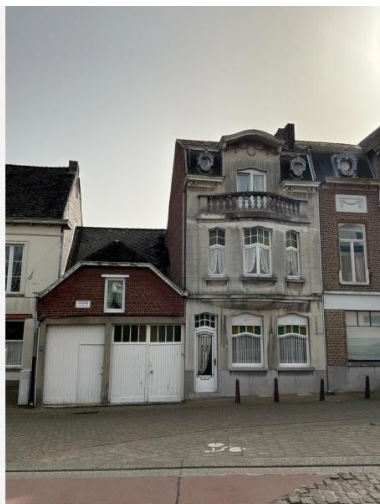
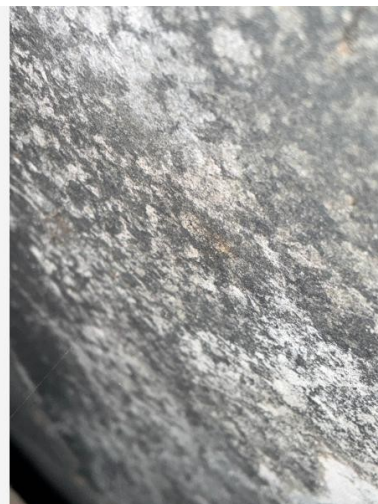
Eindbeoordeling materiaalrisico	Hoog materiaalrisico en/of hoge kans op vezelvrijgave
---------------------------------	---

Gebondenheid	Categorie 1: hechtgebonden in oorsprong
Asbestsoort (vezeltype)	Crocidoliet aanwezig
Asbestconcentratie	Laag (< 50%)
Afschermingsgraad van het gehele materiaal	Geheel of deels (ook) vrij aan de binnenlucht
Toestand van het materiaal	Matig beschadigd, matig verweerd

Beschrijving	leien dak
Omgeving	Grenst aan binnen- en buitenlucht
Primaire drager	Schuin dak
Asbestmateriaal	Dak- en gevelbekleding - Lei, shingle
Bindmiddel van asbestmateriaal	Cement
Gebondenheid op basis van bindmiddel	Hecht
Hoeveelheid (oppervlakte - aantal)	<ul style="list-style-type: none">• 120,00 m² - 1 stuk
Totale oppervlakte	120,00 m ²
Eenvoudig bereikbaar	Ja
Bevestigingswijze	<ul style="list-style-type: none">• Geschroefd• Genageld, geniet
Identificatiemethode	De asbestdeskundige beoordeelt het materiaal als asbesthoudend, en dit zonder monsternamen.
Destructieve handeling voor identificatie	Nee
Opmerking	Geschatte hoeveelheid

Dringend verwijderen

- Zorg voor een veilig beheer. Vermijd het beschadigen van het asbestmateriaal. Controleer de toestand jaarlijks op wijzigingen.
- Hemelwater dat afspoelt van asbestcement daken of gevels kan asbestdeeltjes bevatten. Gebruik het enkel voor gesloten circuits (bv. spoelen toiletten). Reinig na het vervangen van het dak of de gevel de dakgoten en regenwaterput of -ton om asbesthoudend sediment of slib te verwijderen
- Voer bijkomende staalname(s) uit.

- Eenvoudige handelingen: mag via doe-het-zelf of door werknemer(s) met opleidingsattest eenvoudige handelingen
Bij het uitvoeren van eenvoudige handelingen, zoals toegestaan via doe-het-zelfmethoden of door werknemers met een opleidingsattest, is het gebruik van de juiste persoonlijke beschermingsmiddelen (PBM's) verplicht om blootstelling aan asbestvezels te voorkomen. Wij adviseren echter om asbest te laten verwijderen door een werknemer met opleidingscertificaat. Maar het is ook toegestaan via de doe-het-zelfmethode, mits de juiste voorzorgsmaatregelen en PBM's in acht worden genomen. De te gebruiken PBMs zijn:

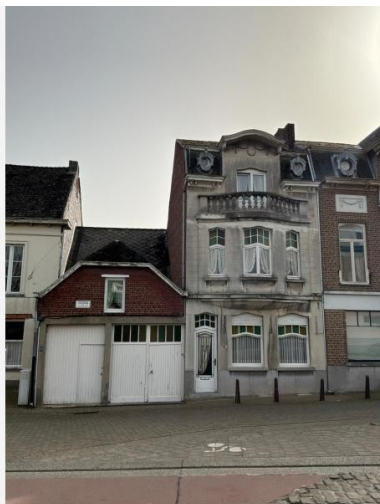
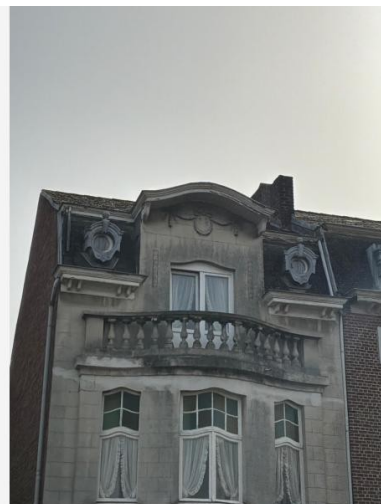
Eindbeoordeling materiaalrisico	Verhoogd materiaalrisico en/of verhoogde kans op vezelvrijgave
---------------------------------	--

Gebondenheid	Categorie 1: hechtgebonden in oorsprong
Asbestsoort (vezeltype)	Crocidoliet aanwezig
Asbestconcentratie	Laag (< 50%)
Afschermingsgraad van het gehele materiaal	Geheel of deels vrij aan de buitenlucht
Toestand van het materiaal	Matig beschadigd, matig verweerd

Beschrijving	Leien gevel
Omgeving	Buiten
Primaire drager	Wand buitenschil
Asbestmateriaal	Dak- en gevelbekleding - Lei, shingle
Bindmiddel van asbestmateriaal	Cement
Gebondenheid op basis van bindmiddel	Hecht
Hoeveelheid (oppervlakte - aantal)	<ul style="list-style-type: none">• 25,00 m² - 1 stuk
Totale oppervlakte	25,00 m ²
Eenvoudig bereikbaar	Ja
Bevestigingswijze	<ul style="list-style-type: none">• Geklemd• Geschroefd• Genageld, geniet
Identificatiemethode	De asbestdeskundige beoordeelt het materiaal als asbesthoudend, en dit zonder monstername.
Destructieve handeling voor identificatie	Nee
Opmerking	Geschatte hoeveelheid, vezels met blote oog zichtbaar

Verwijderen

- Zorg voor een veilig beheer. Vermijd het beschadigen van het asbestmateriaal. Controleer de toestand jaarlijks op wijzigingen.
- Verwijder dit asbestmateriaal zo snel mogelijk. Volg de toestand goed op.
- Hemelwater dat afspoelt van asbestcement daken of gevels kan asbestdeeltjes bevatten. Gebruik het enkel voor gesloten circuits (bv. spoelen toiletten). Reinig na het vervangen van het dak of de gevel de dakgoten en regenwaterput of -ton om asbesthoudend sediment of slib te verwijderen
- Voer bijkomende staalname(s) uit.

- Eenvoudige handelingen: mag via doe-het-zelf of door werknemer(s) met opleidingsattest eenvoudige handelingen
Bij het uitvoeren van eenvoudige handelingen, zoals toegestaan via doe-het-zelfmethoden of door werknemers met een opleidingsattest, is het gebruik van de juiste persoonlijke beschermingsmiddelen (PBM's) verplicht om blootstelling aan asbestvezels te voorkomen. Wij adviseren echter om asbest te laten verwijderen door een werknemer met opleidingscertificaat. Maar het is ook toegestaan via de doe-het-

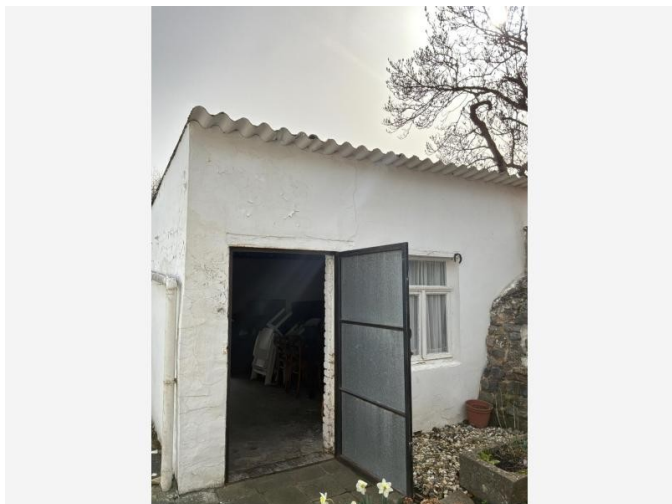
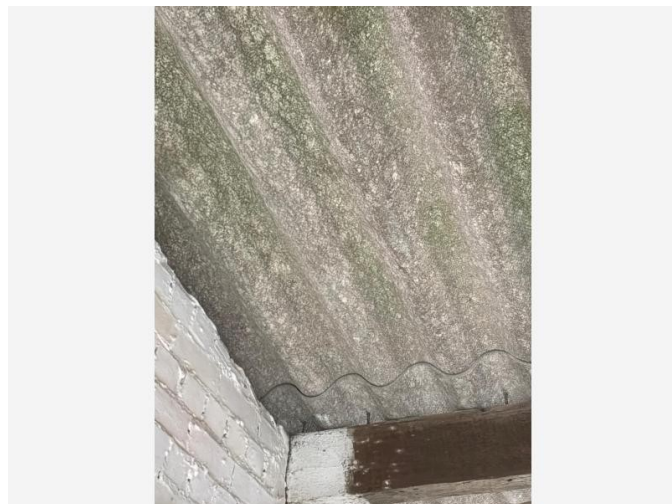
Eindbeoordeling materiaalrisico	Verhoogd materiaalrisico en/of verhoogde kans op vezelvrijgave
---------------------------------	--

Gebondenheid	Categorie 1: hechtgebonden in oorsprong
Asbestsoort (vezeltype)	Crocidoliet aanwezig
Asbestconcentratie	Laag (< 50%)
Afschermingsgraad van het gehele materiaal	Geheel of deels vrij aan de buitenlucht
Toestand van het materiaal	Matig beschadigd, matig verweerd

Beschrijving	golfplaten dak
Omgeving	Buiten
Primaire drager	Schuin dak
Asbestmateriaal	Dak- en gevelbekleding - Golfplaat
Bindmiddel van asbestmateriaal	Cement
Gebondenheid op basis van bindmiddel	Hecht
Hoeveelheid (oppervlakte - aantal)	<ul style="list-style-type: none">• 30,00 m² - 1 stuk
Totale oppervlakte	30,00 m ²
Eenvoudig bereikbaar	Ja
Bevestigingswijze	<ul style="list-style-type: none">• Geschroefd
Identificatiemethode	De asbestdeskundige beoordeelt het materiaal als asbesthoudend, en dit zonder monstername.
Destructieve handeling voor identificatie	Nee
Opmerking	Geschatte hoeveelheid. Breukvlak gemaakt: duidelijk asbestvezels aanwezig.

Verwijderen

- Zorg voor een veilig beheer. Vermijd het beschadigen van het asbestmateriaal. Controleer de toestand jaarlijks op wijzigingen.
- Hemelwater dat afspoelt van asbestcement daken of gevels kan asbestdeeltjes bevatten. Gebruik het enkel voor gesloten circuits (bv. spoelen toiletten). Reinig na het vervangen van het dak of de gevel de dakgoten en regenwaterput of -ton om asbesthoudend sediment of slib te verwijderen
- Voer bijkomende staalname(s) uit.

- Eenvoudige handelingen: mag via doe-het-zelf of door werknemer(s) met opleidingsattest eenvoudige handelingen
Bij het uitvoeren van eenvoudige handelingen, zoals toegestaan via doe-het-zelfmethoden of door werknemers met een opleidingsattest, is het gebruik van de juiste persoonlijke beschermingsmiddelen (PBM's) verplicht om blootstelling aan asbestvezels te voorkomen. Wij adviseren echter om asbest te laten verwijderen door een werknemer met opleidingscertificaat. Maar het is ook toegestaan via de doe-het-zelfmethode, mits de juiste voorzorgsmaatregelen en PBM's in acht worden genomen. De te gebruiken PBMs zijn:

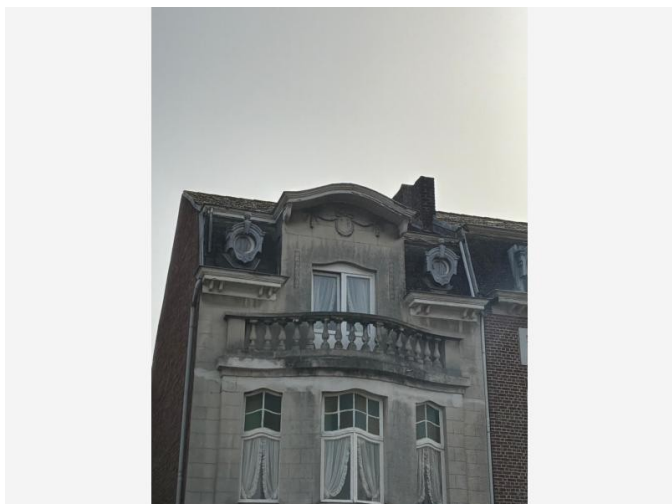
Tijdelijke beperking

Reden: Het te onderzoeken materiaal situeert zich hoger dan 3,50 m te rekenen vanaf een veilige ondergrond

Uitleg van de asbestdeskundige: De binnenkant van de schouw is niet inspecteerbaar, aan de buitenkant van de schouw werd zichtbaar geen asbest aangetroffen. Bij werken in of aan de schouw extra aandacht besteden, hier kan zich mogelijks nog asbest schuilhouden. De inspecteur kon dit tijdens zijn bezoek niet vaststellen, daar deze handelingen onder een destructieve handeling zou vallen.

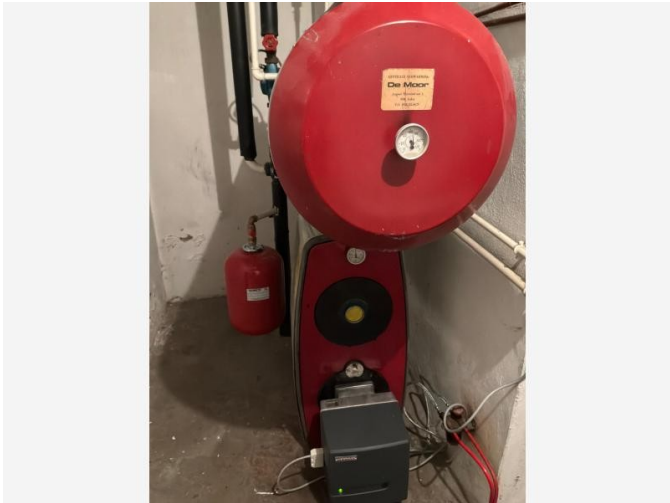
Permanente beperking

Reden: Er is geen volledige risicobeoordeling mogelijk

Uitleg van de asbestdeskundige: Langs de buitenkant werd aan de ketel geen asbest aangetroffen. Aangezien de ketel van voor 2001 is, kan er mogelijk langs de binnenkant van de ketel nog asbesthoudend materiaal aanwezig zijn.

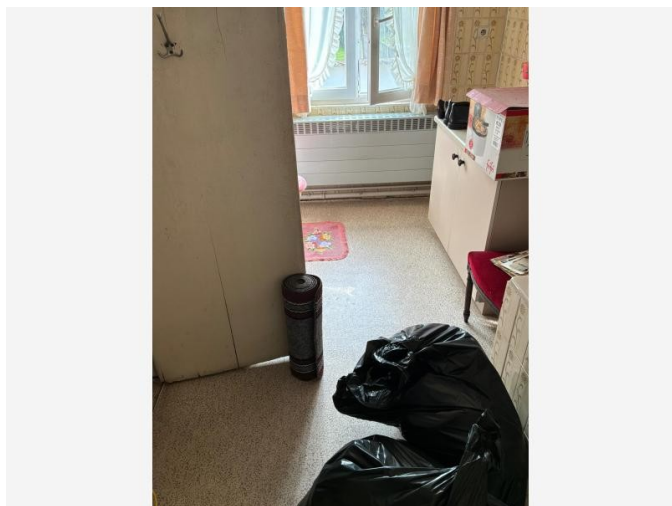
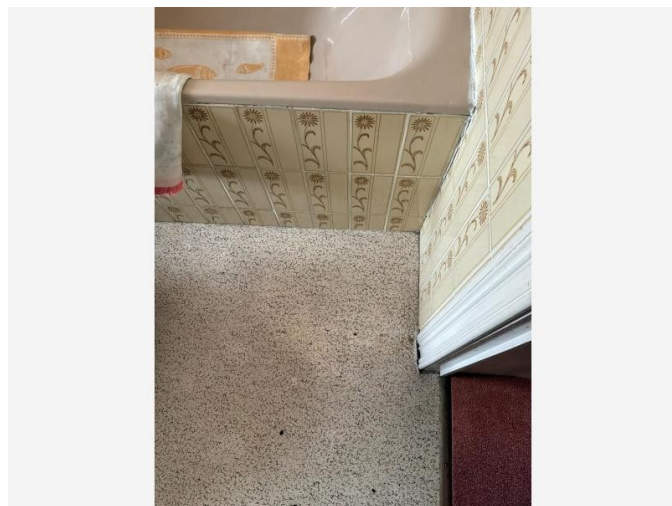
Dit type vloerzeil is niet asbest verdacht.

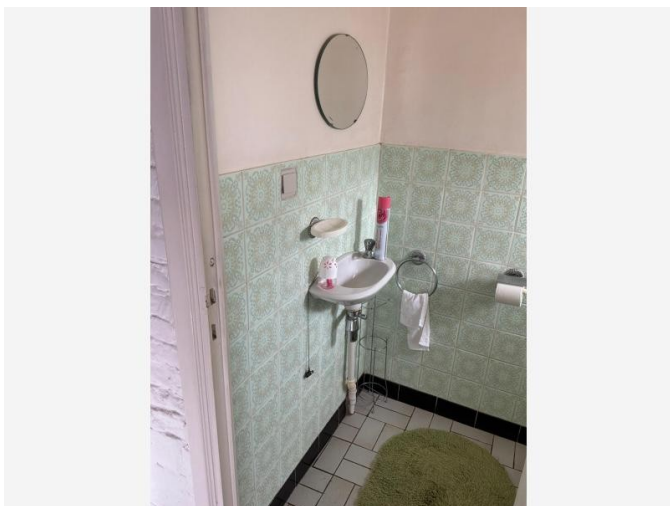
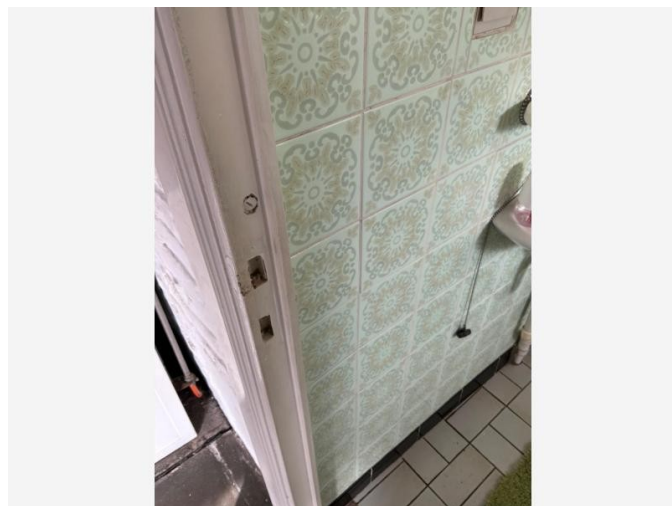
Volgens het IP moeten lijmlagen steeds bemonsterd worden. De inspecteur kon tijdens zijn bezoek geen lijmlagen vaststellen. Echter is er een redelijk vermoeden dat achter de tegels zich een lijmlaag zou bevinden. Indien blijkt tijdens werken dat zich hier een lijmlaag bevindt, is extra staalname aangewezen.

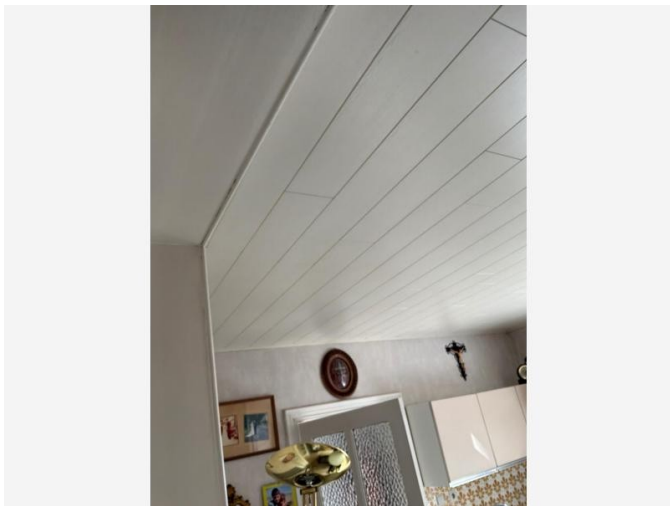
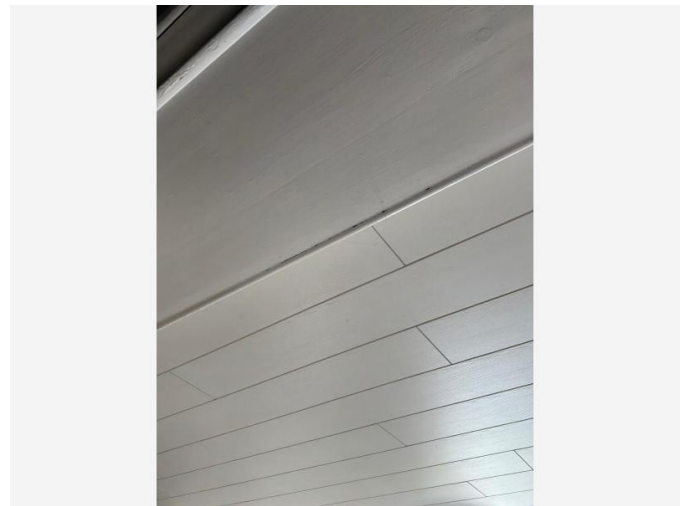
Niet asbest verdacht type plafondplaat. Er kan geen uitspraak gedaan worden over mogelijks achterliggende lagen

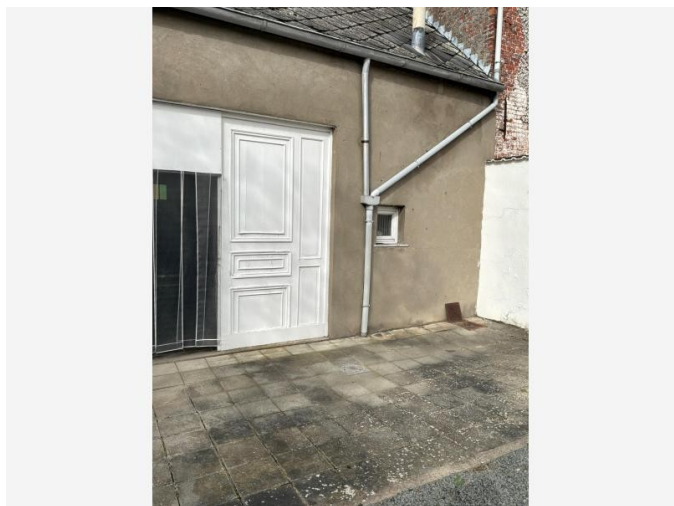
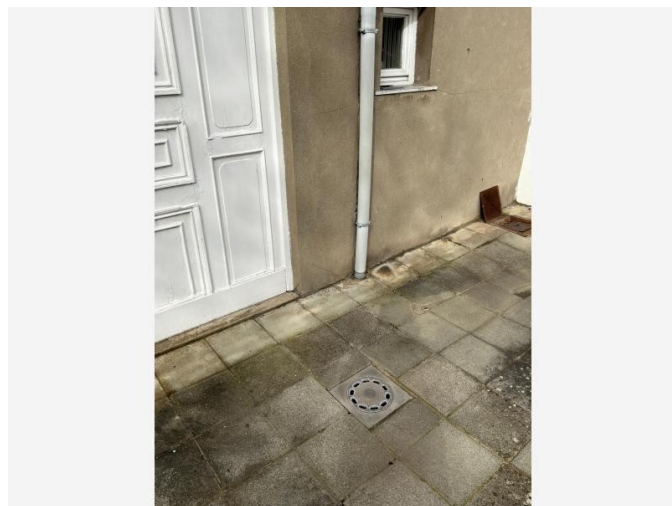
Geen asbest

Beschrijving	crepi gevel
Omgeving	Buiten
Primaire drager	Wand buitenschil
Bindmiddel van materiaal	Gips - kalk
Gebondenheid op basis van bindmiddel	Niet-hechtgebonden
Hoeveelheid (oppervlakte - dikte - aantal)	• 50,00 m ² - 1,00 cm - 1 stuk
Totaal volume	0,50 m ³
Identificatiemethode	Een monstername door de asbestdeskundige met laboanalyse door een asbestlabo.
Destructieve handeling voor identificatie	Nee
Opmerking	Geschatte hoeveelheid

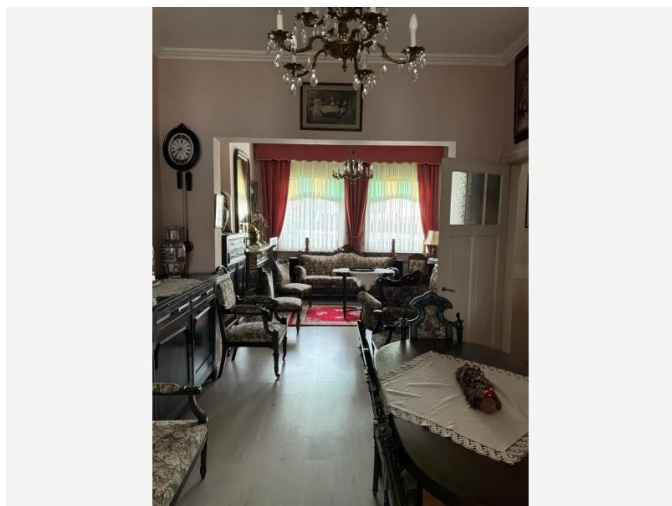
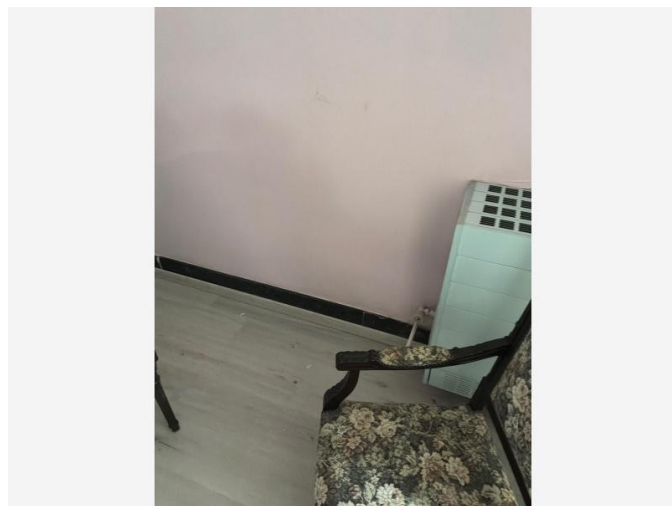
Geen asbest

Beschrijving	pleisterwerk wanden
Omgeving	Binnen
Primaire drager	Binnenwand
Bindmiddel van materiaal	Gips - kalk
Gebondenheid op basis van bindmiddel	Niet-hechtgebonden
Hoeveelheid (oppervlakte - dikte - aantal)	• 115,00 m ² - 1,00 cm - 1 stuk
Totaal volume	1,15 m ³
Identificatiemethode	Een monstername door de asbestdeskundige met laboanalyse door een asbestlabo.
Destructieve handeling voor identificatie	Nee
Opmerking	Geschatte hoeveelheid. Monsters genomen conform IP2. Ruimtes niet aanwezig:

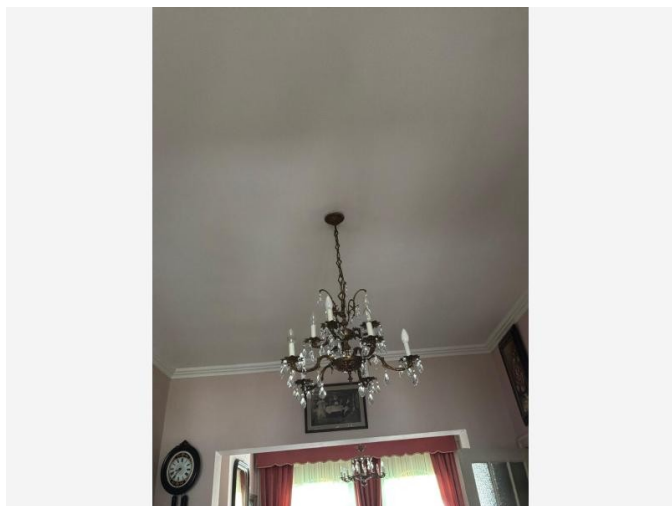
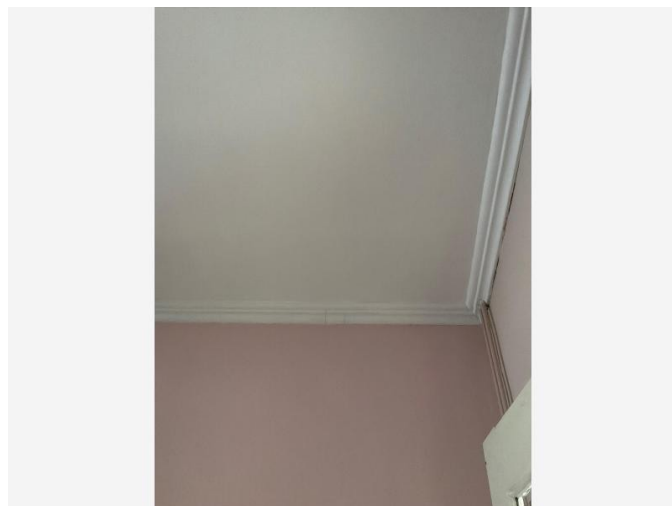
Geen asbest
