# Asbestinventarisatetest

Sonseindestraat 71, 9620 Zottegem

Attestnummer : 20260504-000064.001

Uitgegeven op : 21.05.2026

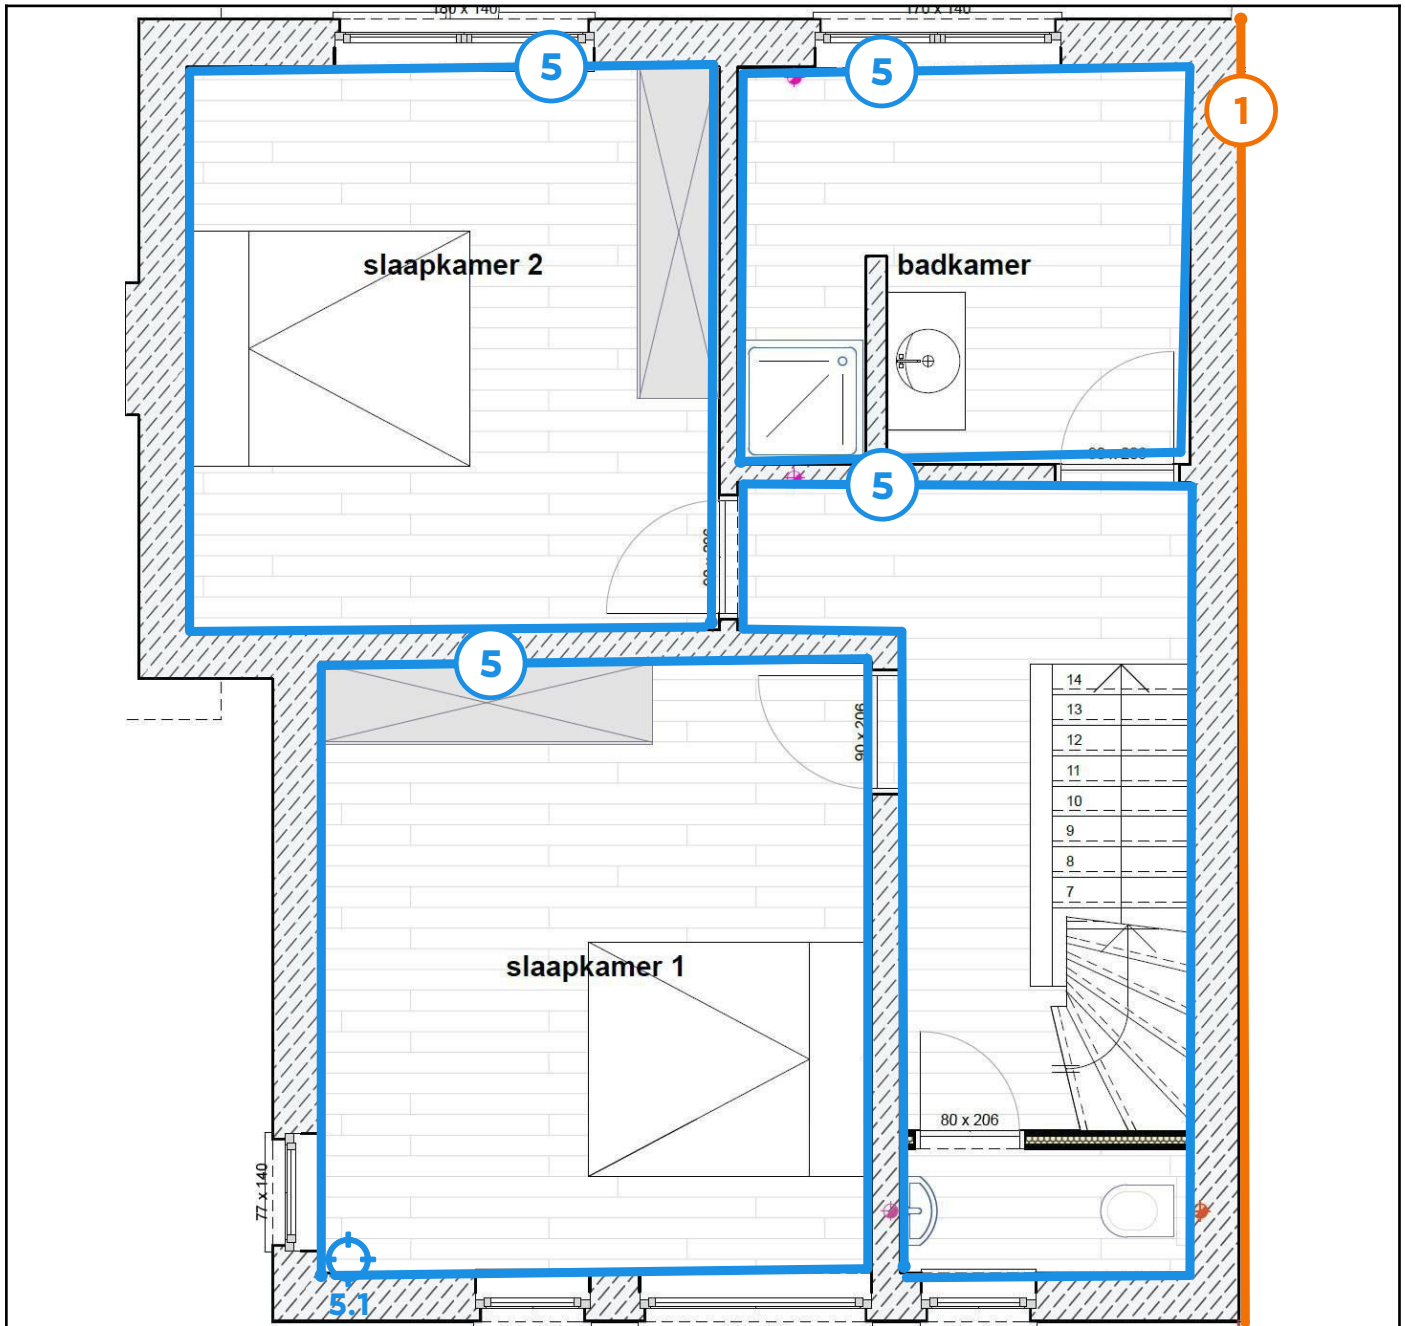
## Plan 1.3: Verdiep 1 - Muren

Beschrijving	Type	Actie
1. Zijgevel met leien	Asbestmateriaal	<a href="#">Verwijderen</a>
5. Pleisterwerk muren	Geen asbest	-
5.1 Code: MM01	Mengmonster	-

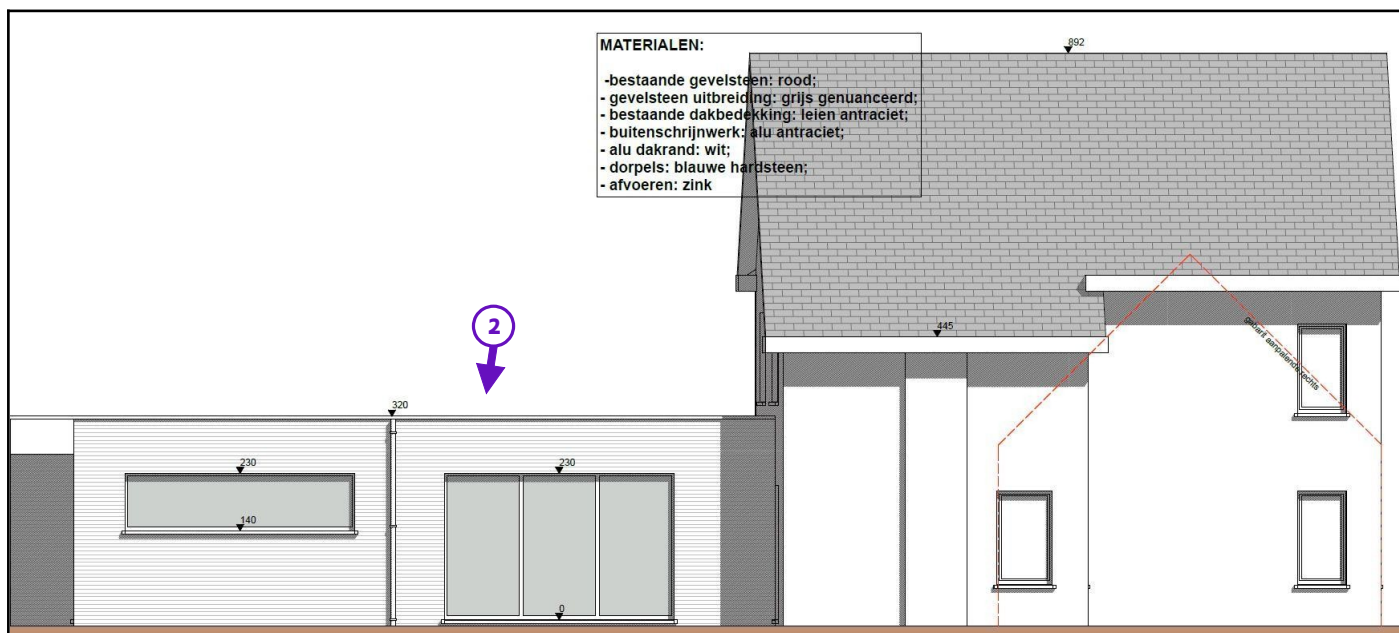
## Plan 1.7: Linkergevel

Beschrijving	Type	Actie
2. Schoorsteen rookgaskanaal - beoordeling	Beperking	-

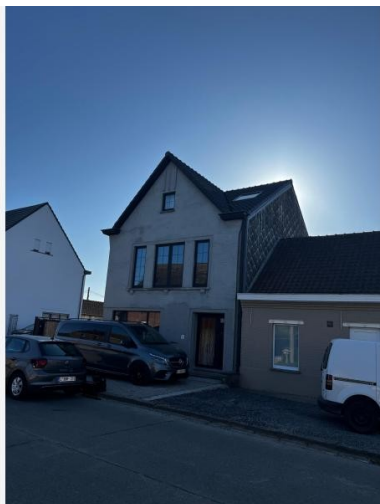
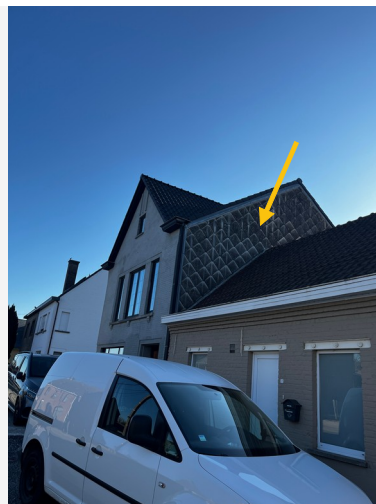
Overzichtsfoto

Detailfoto

Het asbestmateriaal valt onder de mijlpaal van 2034.

Verhoogd materiaalrisico en/of verhoogde kans op vezelvrijgave

<b>Gebondenheid</b>	Categorie 1: hechtgebonden in oorsprong
<b>Asbestsoort (vezeltype)</b>	Crocidoliet aanwezig
<b>Asbestconcentratie</b>	Laag (< 50%)
<b>Afschermingsgraad van het gehele materiaal</b>	Geheel of deels vrij aan de buitenlucht, maar geen contact met binnenlucht
<b>Toestand van het materiaal</b>	Matig beschadigd, matig verweerd

<b>Beschrijving</b>	Zijgevel met leien
<b>Omgeving</b>	Buiten
<b>Primaire drager</b>	Wand buitenschil
<b>Asbestmateriaal</b>	Dak- en gevelbekleding - Lei, shingle
<b>Bindmiddel van asbestmateriaal</b>	Cement
<b>Gebondenheid op basis van bindmiddel</b>	Hecht
<b>Hoeveelheid (oppervlakte - aantal)</b>	<ul style="list-style-type: none"><li>• 50,00 m<sup>2</sup> - 1 stuk</li></ul>
<b>Totale oppervlakte</b>	50,00 m <sup>2</sup>
<b>Eenvoudig bereikbaar</b>	Ja
<b>Bevestigingswijze</b>	<ul style="list-style-type: none"><li>• Genageld, geniet</li></ul>
<b>Identificatiemethode</b>	<p>De asbestdeskundige beoordeelt het materiaal als asbestverdacht en dus asbesthoudend, en dit zonder monstername.</p> <p>Motivatie: Er is een onderzoeksbeperking die monstername verhindert; De ruimte of het materiaal bevindt zich hoger dan 3,5 meter vanaf een vaste ondergrond.</p>
<b>Destructieve handeling voor identificatie</b>	Nee

Verwijderen

- Zorg voor een veilig beheer. Vermijd het beschadigen van het asbestmateriaal. Controleer de toestand jaarlijks op wijzigingen.
- Hemelwater dat afspoelt van asbestcement daken of gevels kan asbestdeeltjes bevatten. Gebruik het enkel voor gesloten circuits (bv. spoelen toiletten). Reinig na het vervangen van het dak of de gevel de dakgoten en regenwaterput of -ton om asbesthoudend sediment of slib te verwijderen
- Voer bijkomende staalname(s) uit.

- Eenvoudige handelingen: mag via doe-het-zelf of door werknemer(s) met opleidingsattest eenvoudige handelingen  
Asbest moet steeds op een veilige en wettelijk correcte manier verwijderd worden om gezondheidsrisico's te vermijden.

Voor de verwijdering is het belangrijk dat het materiaal gefixeerd of goed bevochtigd wordt om stofvorming te voorkomen. Breek het materiaal niet, want vrijkomend stof kan gevaarlijke asbestvezels bevatten.

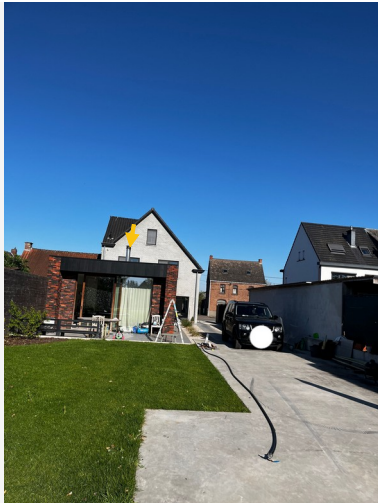
Situeringfoto

**Reden:** Het te onderzoeken materiaal situeert zich hoger dan 3,50 m te rekenen vanaf een veilige ondergrond

**Uitleg van de asbestdeskundige:** Het rookgaskanaal is niet beoordeeld. Aan de binnenzijde is de kachel aangesloten. Aan de buitenzijde is het hoger dan 3,5 meter om de schoorsteen te inspecteren. Conform ons inspectieprotocol mogen wij een beperking invoeren voor hoogtes hoger dan 3,5 m.

(Asbest)materiaal	Rookgaskanaal
Karakterisatie	Asbest (verdacht)
Primaire drager	HVAC infrastructuur en uitrusting

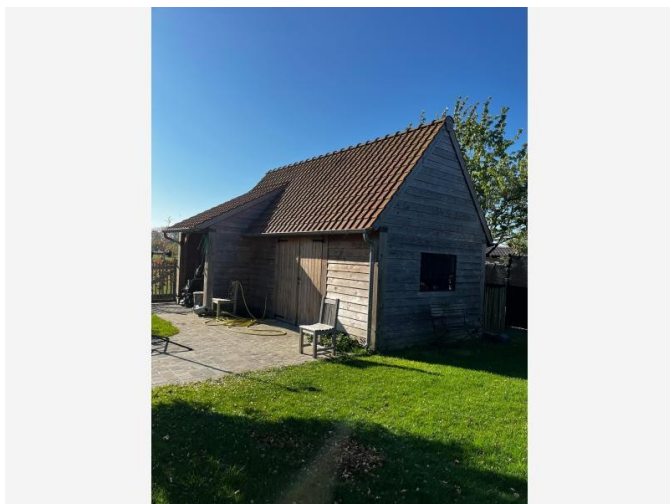
**Bouwjaar:** 2023

*Constructies gebouwd vanaf 2001 moeten niet onderzocht worden*

Opmerking	Het tuinhuis heeft een bouwjaar na 2001.
-----------	--

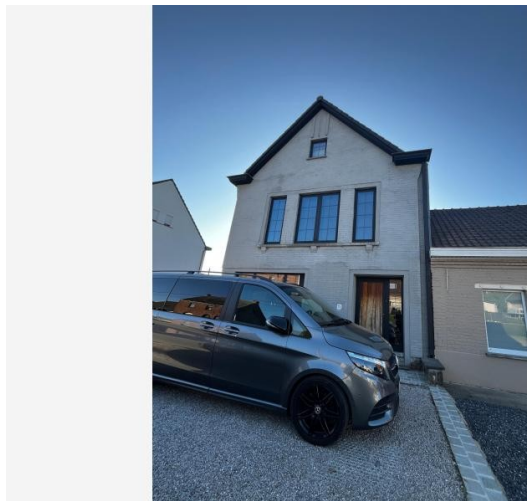
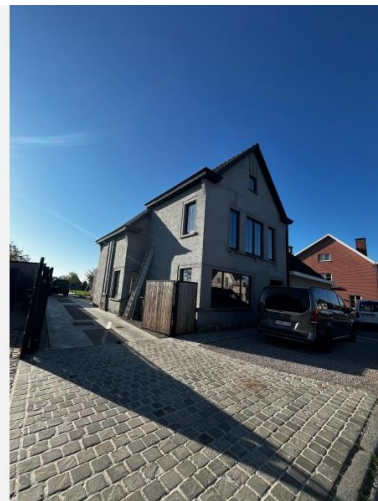
## Fiche 4: Recent volledig gerenoveerde woning geen asbest aangetroffen

Tijdens onze rondgang hebben we kunnen vaststellen dat de volledige woning grondig gerenoveerd is. We hebben voldoende bewijsmateriaal ontvangen waaruit blijkt dat er geen asbest is gebruikt of aanwezig is, zowel tijdens als na de renovatie.

Basis voor advies	Beoordeling op basis van een bewijsdocument.
-------------------	--

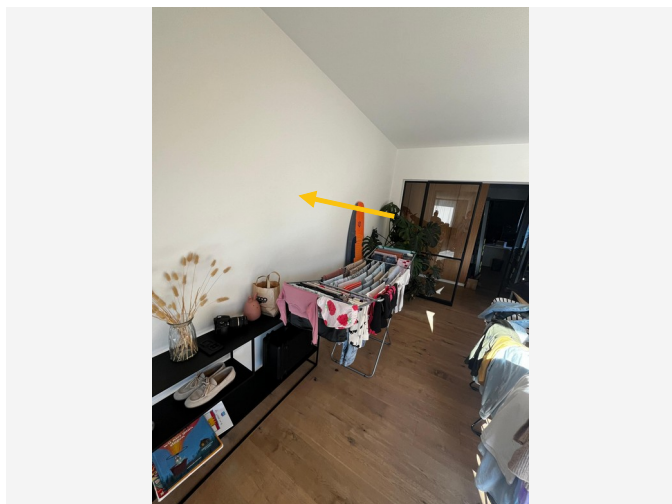
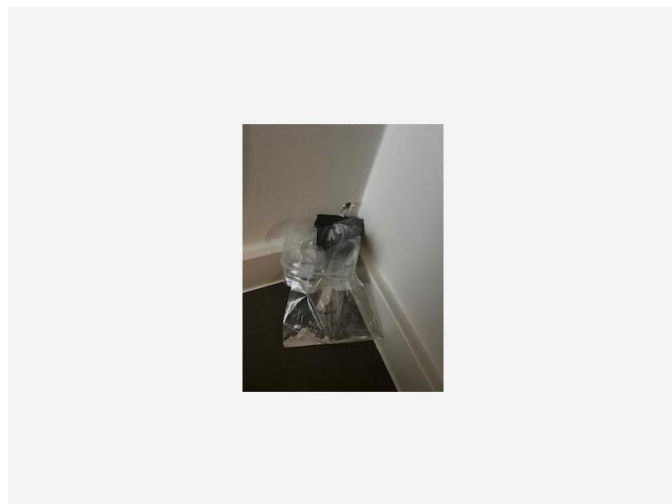
Geen asbest

#	Type	Referentie	Resultaat
5.1	Mengmonster	MM01	Geen asbest

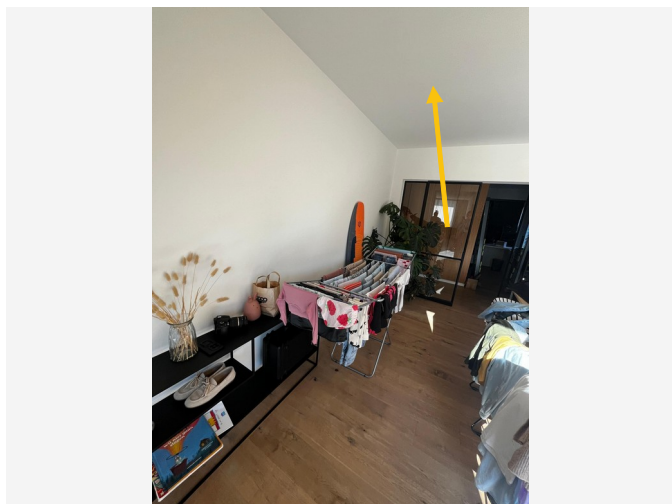
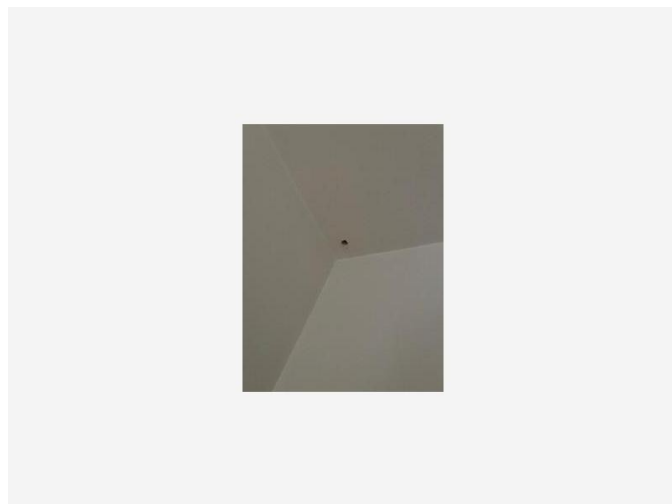
## Fiche 6: Pleisterwerk plafonds

Geen asbest

#	Type	Referentie	Resultaat
6.1	Mengmonster	MM02	Geen asbest
