# Asbestinventarisatattest

Beeklaan 1, 9550 Herzele

Attestnummer : 20260505-000215.000

Uitgegeven op : 05.05.2026

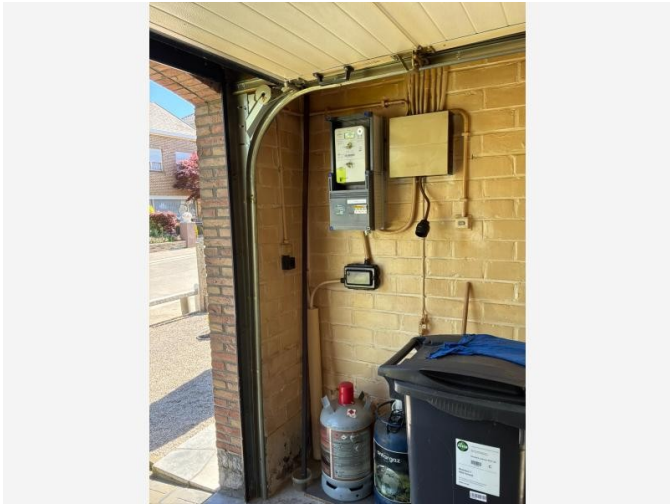
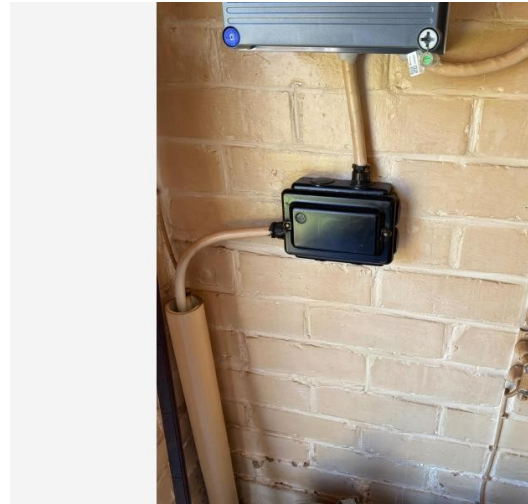
Het asbestmateriaal valt onder de mijlpaal van 2040.

| Eindbeoordeling materiaalrisico | Laag materiaalrisico en/of verlaagde kans op vezelvrijgave |

| Gebondenheid | Categorie 1: hechtgebonden in oorsprong |
| Asbestsoort (vezeltype) | Crocidoliet aanwezig |
| Asbestconcentratie | Laag (< 50%) |
| Afschermingsgraad van het gehele materiaal | Geheel of deels vrij aan de binnenlucht, maar geen contact met binnenluchtstromen |
| Toestand van het materiaal | Onbeschadigd, niet verweerd |

| Beschrijving | Bakeliet electra |
| Asbestmateriaal | Plaat, paneel, tablet - Type Bakeliet |
| Opmerking | <p>Geschatte hoeveelheid</p> <p>Betreft verschillende toepassingen in bakeliet</p> |

- Zorg voor een veilig beheer. Vermijd het beschadigen van het asbestmateriaal. Controleer de toestand jaarlijks op wijzigingen.
- Voer bijkomende staalname(s) uit.

- Eenvoudige handelingen: mag via doe-het-zelf of door werknemer(s) met opleidingsattest eenvoudige handelingen  
Bij het uitvoeren van eenvoudige handelingen, zoals toegestaan via doe-het-zelfmethoden of door werknemers met een opleidingsattest, is het gebruik van de juiste persoonlijke beschermingsmiddelen (PBM's) verplicht om blootstelling aan asbestvezels te voorkomen. Wij adviseren echter om asbest te laten verwijderen door een werknemer met opleidingscertificaat. Maar het is ook toegestaan via de doe-het-zelfmethode, mits de juiste voorzorgsmaatregelen en PBM's in acht worden genomen. De te gebruiken PBMs zijn:
  - FFP3-mondmasker of halfgelaatsmasker met P3 filter
  - wegwerpoverall (Tyvek CATIII, type 5 en 6)

Het afval dient op een correcte manier te worden verpakt en afgevoerd.

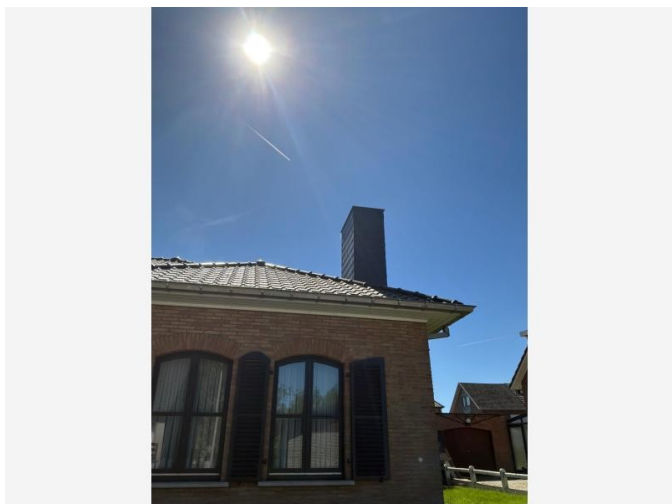
Situeringsfoto

**Reden:** Het te onderzoeken materiaal situeert zich hoger dan 3,50 m te rekenen vanaf een veilige ondergrond

**Uitleg van de asbestdeskundige:** De binnekant van de schouw is niet inspecteerbaar, aan de buitenkant van de schouw werd zichtbaar geen asbest aangetroffen. Bij werken in of aan de schouw extra aandacht besteden, hier kan zich mogelijks nog asbest schuilhouden. De inspecteur kon dit tijdens zijn bezoek niet vaststellen, daar deze handelingen onder een destructieve handeling zou vallen.

| (Asbest)materiaal | Rookgaskanaal |
| Karakterisatie | Asbest (verdacht) |

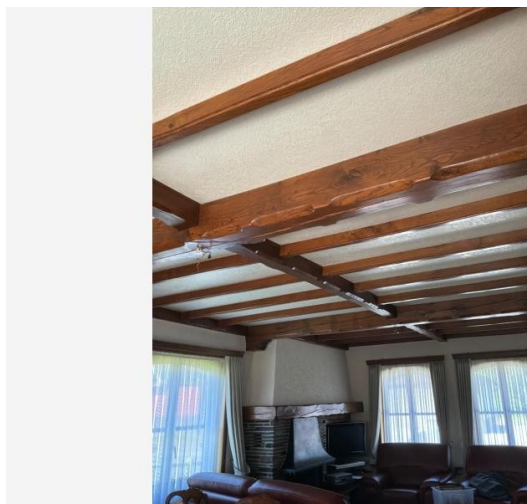
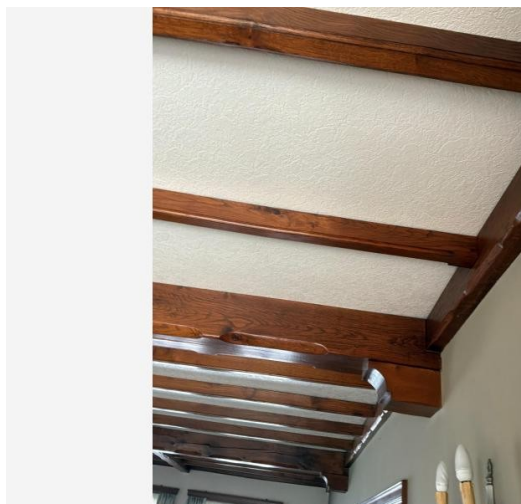
Dit type plafond is niet asbest verdacht. Er kan echter geen uitspraak gedaan worden over de achterligende delen. Hier kunnen zich mogelijk nog verdacht materialen bevinden.

| Basis voor advies | De asbestdeskundige beoordeelt het materiaal als niet-asbestverdacht. |

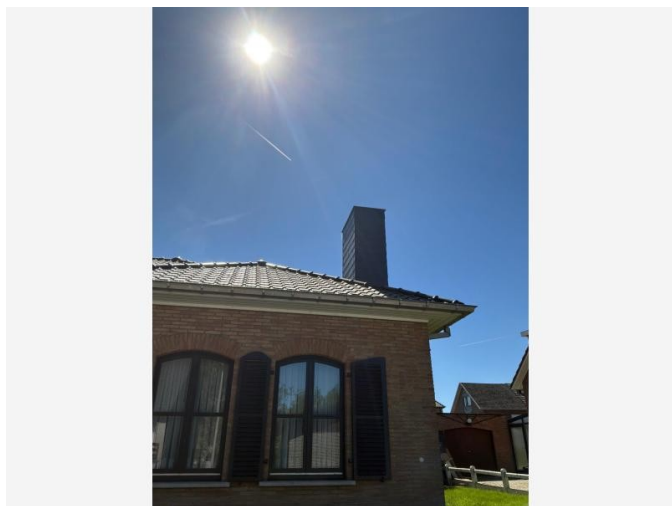
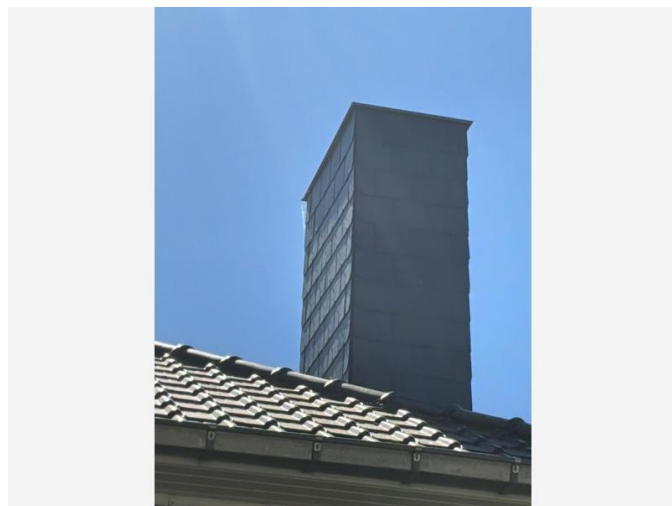
| Basis voor advies | De asbestdeskundige beoordeelt het materiaal als niet-asbestverdacht. |

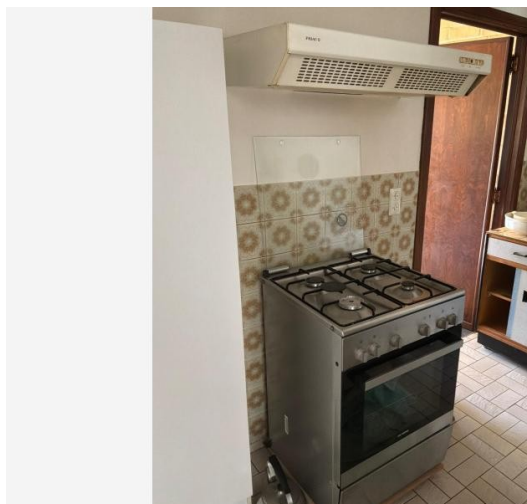
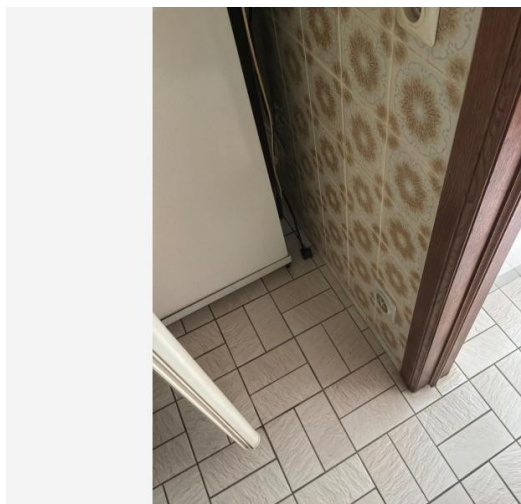
Mogelijk bevinden zich achter deze tegels verdachte lijmen. Bij werken aan de tegels is een aanvullend onderzoek aangewezen om de aard van de lijmen te bepalen.

| Basis voor advies | Beoordeling op basis van expertise, zonder een vaststelling door de asbestdeskundige. |

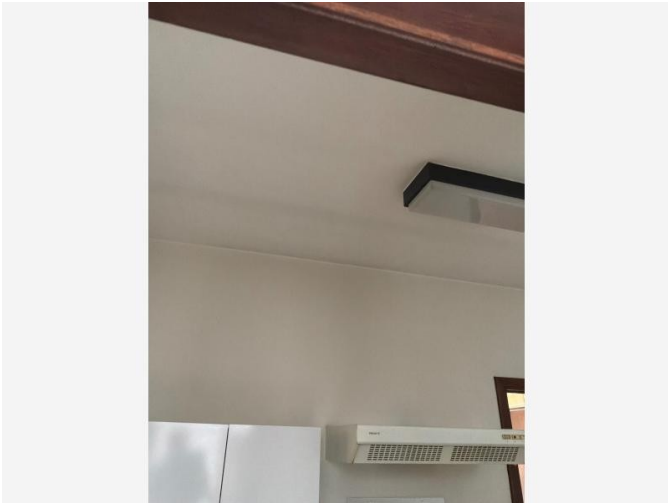
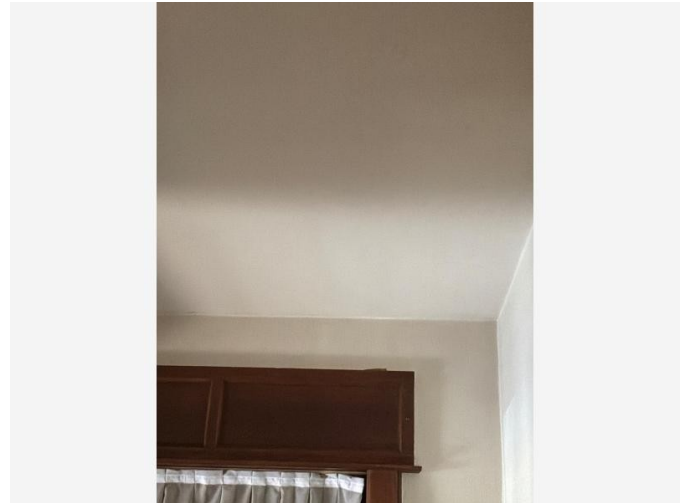
## Fiche 6: pleisterwerk plafond

### Conclusie

Geen asbest

| # | Type | Referentie | Resultaat |
|---|---|---|---|
| 6.1 | Mengmonster | mm02 | Geen asbest |

| Identificatiemethode | Een monstername door de asbestdeskundige met laboanalyse door een asbestlabo. |

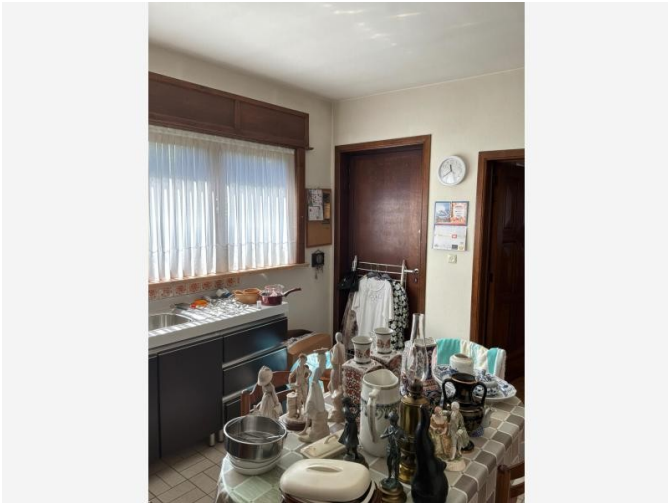
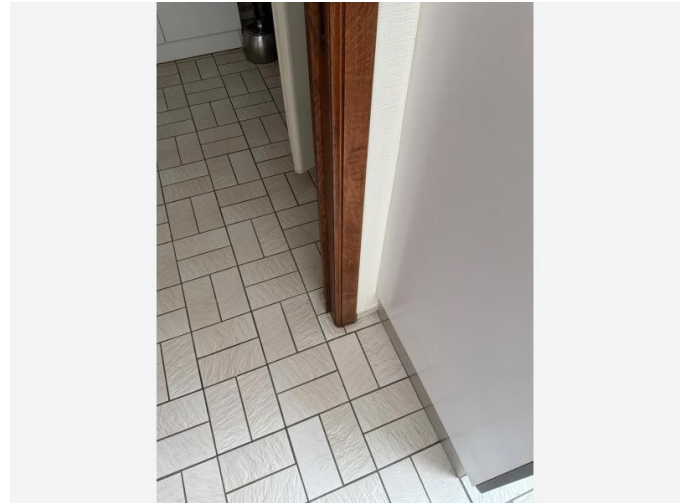
## Fiche 7: pleisterwerk wanden

### Conclusie

Geen asbest

| # | Type | Referentie | Resultaat |
|---|---|---|---|
| 7.1 | Mengmonster | mm01 | Geen asbest |

| Identificatiemethode | Een monstername door de asbestdeskundige met laboanalyse door een asbestlabo. |

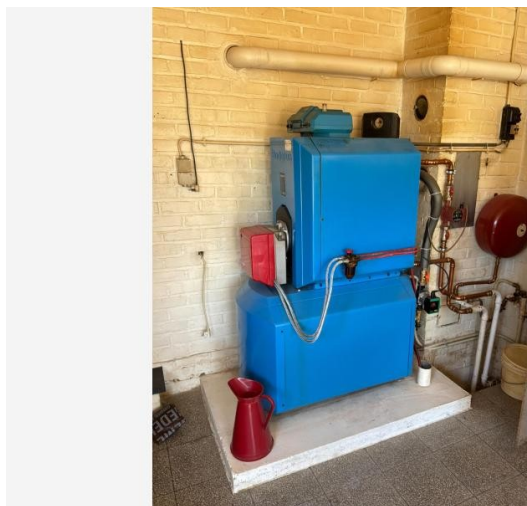
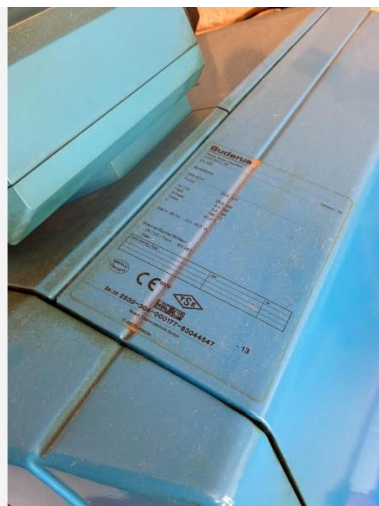
### Fiche 8: Ketel: Geen asbest verdachte pakkingen waarneembaar

| Beschrijving | Notitie | Terug te vinden op plannen |
|---|---|---|
| Fiche 8: Ketel: Geen asbest verdachte pakkingen waarneembaar | Aan de ketel zijn geen asbest verdachte pakkingen waar te nemen. Indien de ketel een bouwjaar van voor 2001 heeft kunnen er zich mogelijks binnen in de ketel nog asbest verdachte pakkingen bevinden. | Plan 1.1: Hoofdgebouw plan gvl |

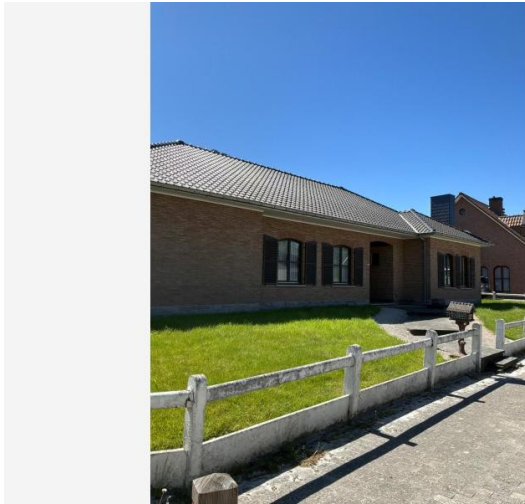
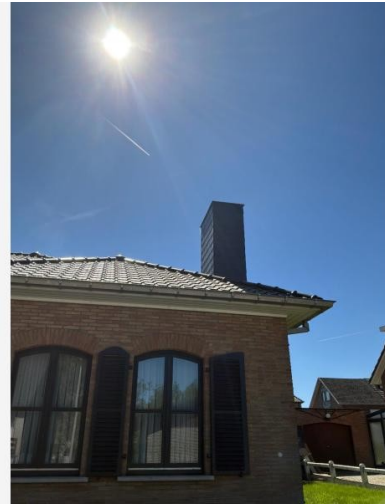
## Fiche 9: Dak type: niet asbest verdacht

| Beschrijving | Notitie | Terug te vinden op plannen |
|---|---|---|
| Fiche 9: Dak type: niet asbest verdacht | Dit dak type is niet asbest verdacht. | Plan 1.2: Hoofdgebouw plan dak<br>Plan 2.2: Tuinhuis plan dak |

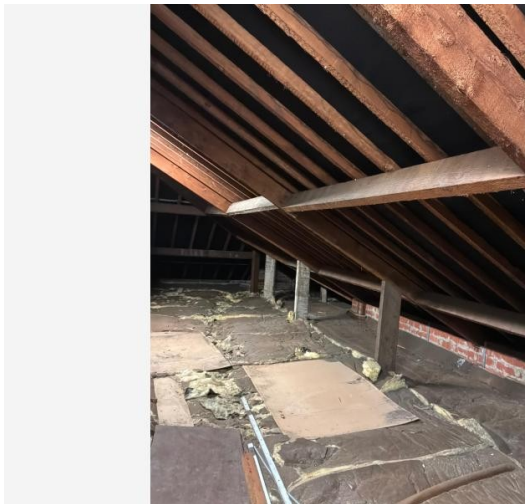
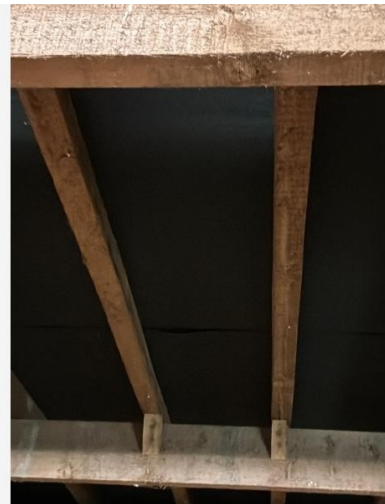
## Fiche 10: Onderdak type: niet asbest verdacht

| Beschrijving | Notitie | Terug te vinden op plannen |
|---|---|---|
| Fiche 10: Onderdak type: niet asbest verdacht | Dit onderdak type is niet asbest verdacht. (Deze zijn steekproefsgewijs vastgesteld en kunnen, indien de vastelling dit niet toeliet, geen uitspraak doen over het volledige onderdak. ) | Plan 1.2: Hoofdgebouw plan dak |

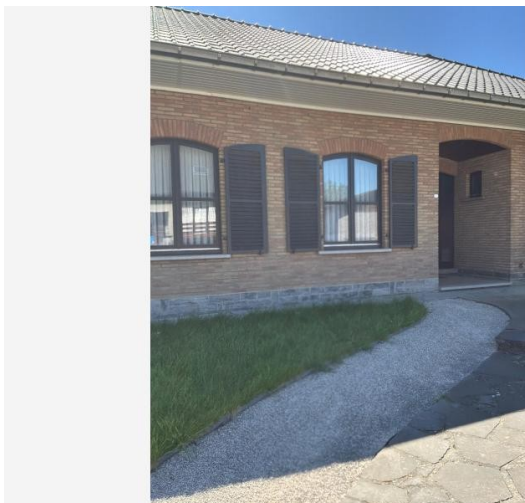
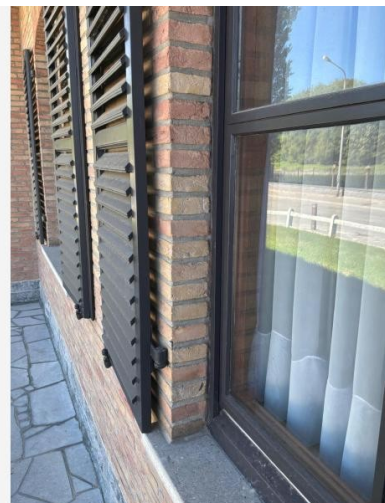
## Fiche 11: mastiek type: niet asbest verdacht

| Beschrijving | Notitie | Terug te vinden op plannen |
|---|---|---|
| Fiche 11: mastiek type: niet asbest verdacht | Aanwezig in alle ramen, buiten de andere aangeduide types.<br><br>Dit type mastiek is niet asbest verdacht | - |
