Asbestinventarisatetest

Gentsesteenweg 253, 9420 Erpe-Mere

Attestnummer : 20250729-000378.000

Niet-asbestveilig

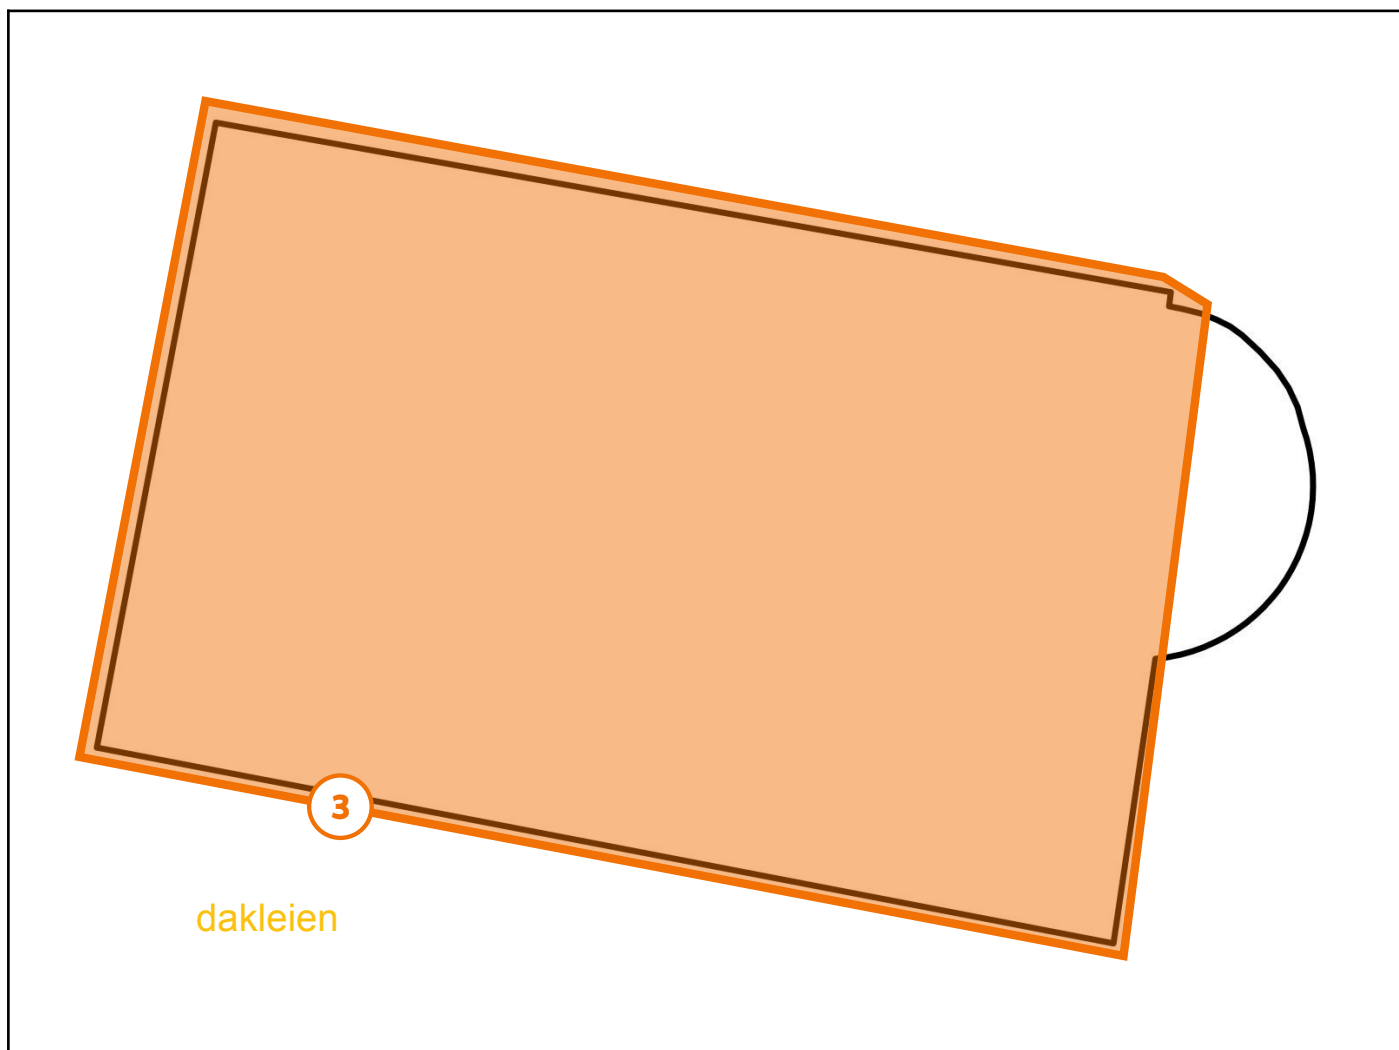
Plan 1.1: Kantoor gebouw

Beschrijving	Type	Actie
3. Dakleien	Asbestmateriaal	Verwijderen

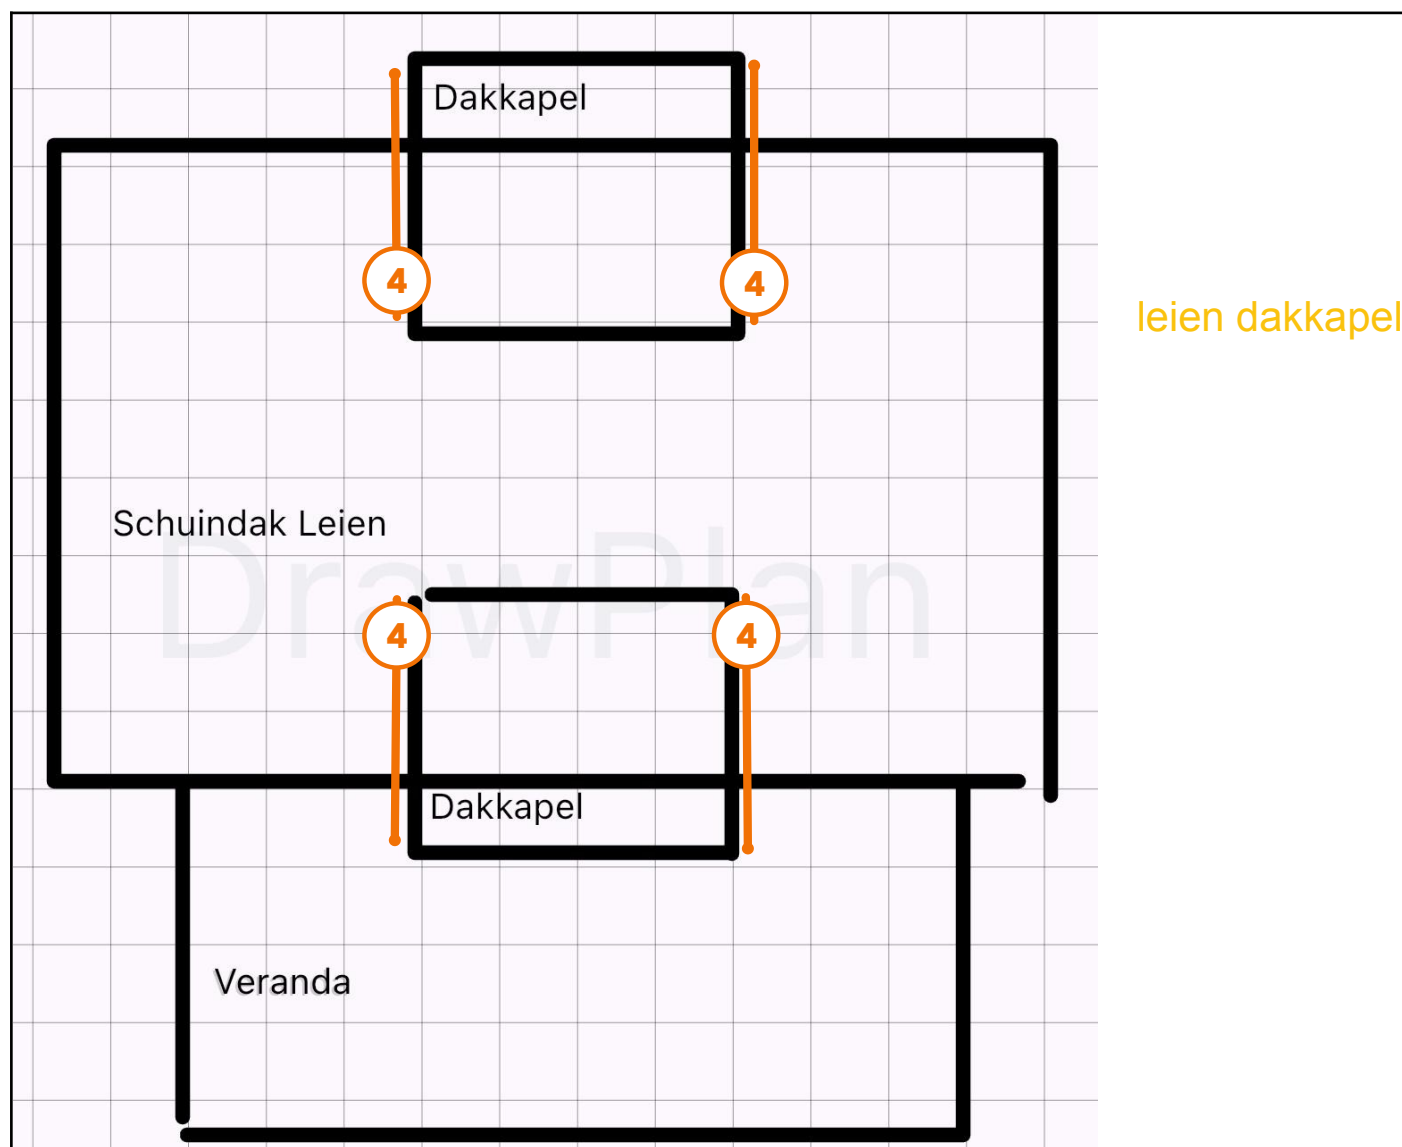
Plan 1.2: IMG_1741

Beschrijving	Type	Actie
4. Leien dakkapel	Asbestmateriaal	Verwijderen

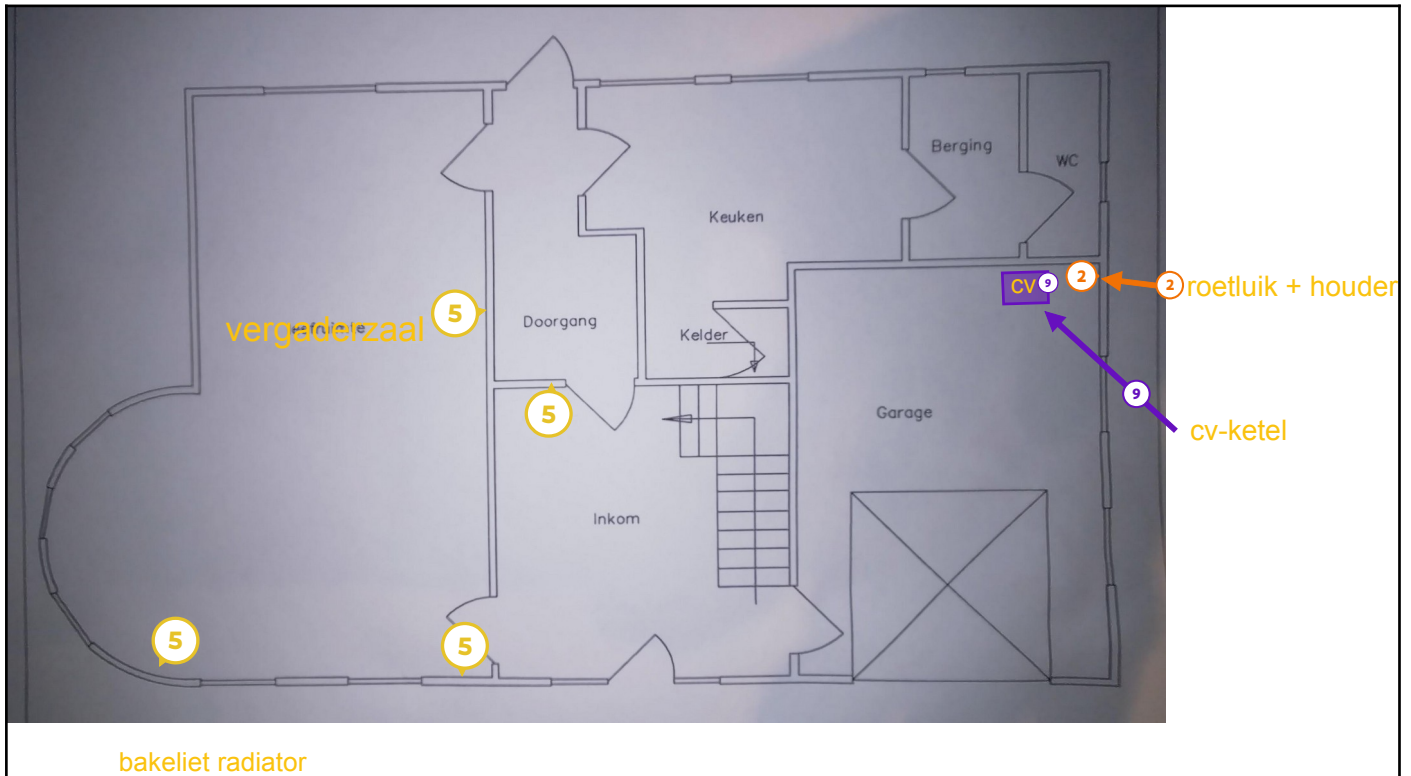
Plan 1.3: Plan glv

Beschrijving	Type	Actie
2. Roetluik met houder	Asbestmateriaal	Verwijderen
5. Bakeliet radiatorknoppen	Asbestmateriaal	Zorgvuldig beheren
9. CV Ketel	Advies	-

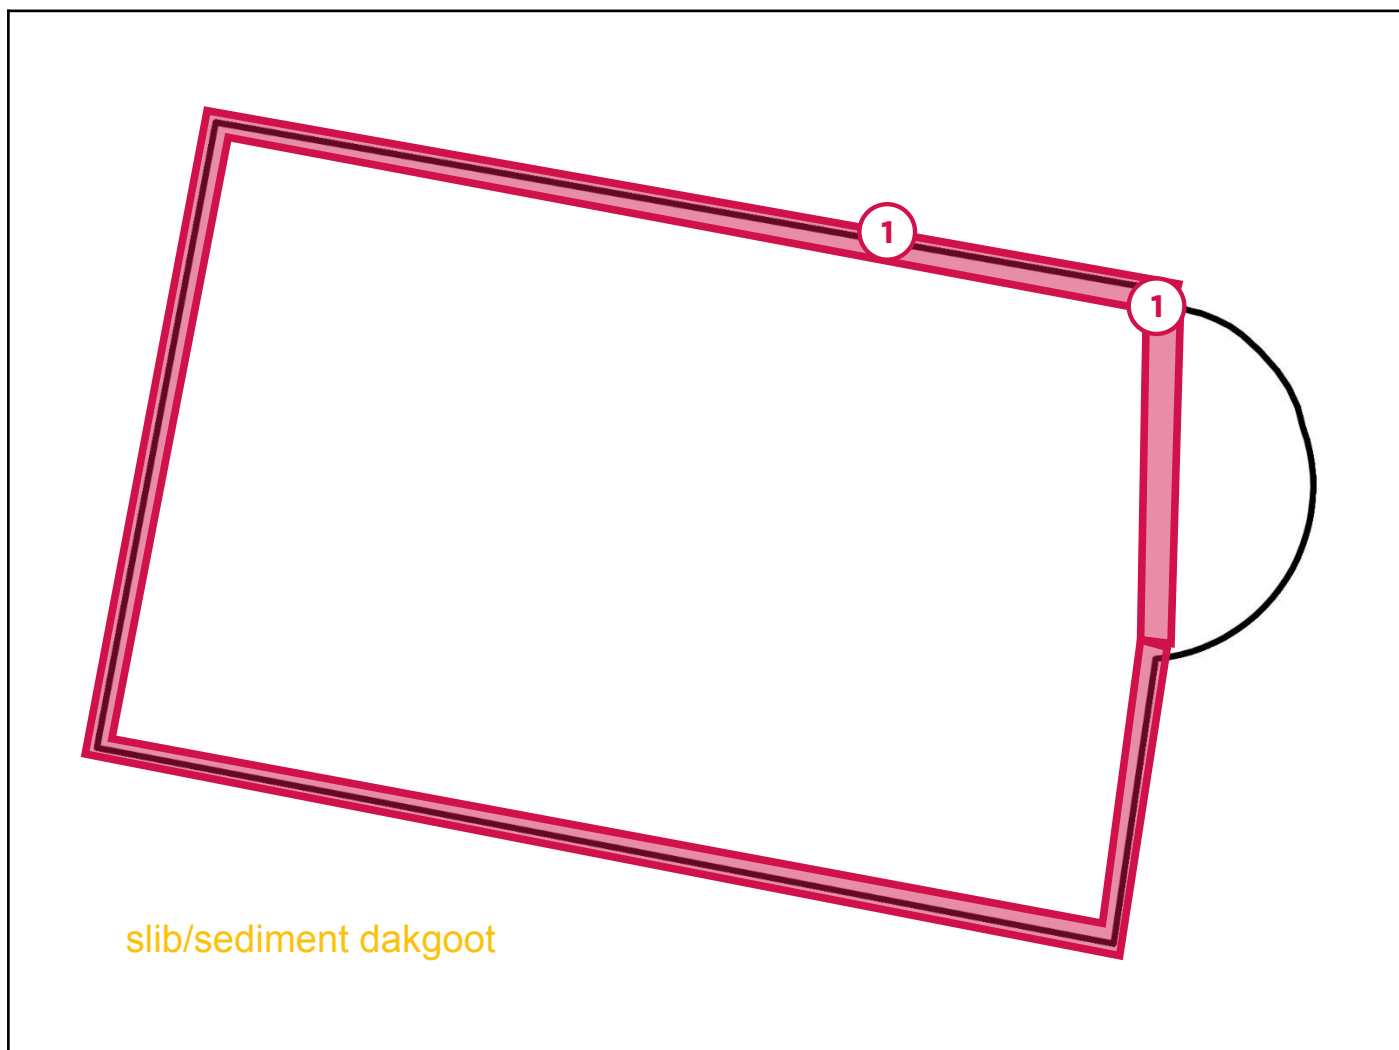
Plan 1.10: Woning plan

Beschrijving	Type	Actie
1. Slib/sediment dakgoot	Asbestmateriaal	Dringend verwijderen

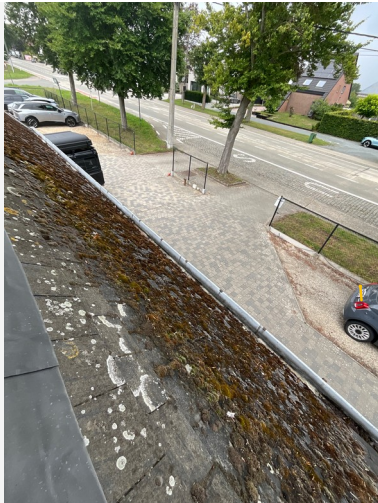
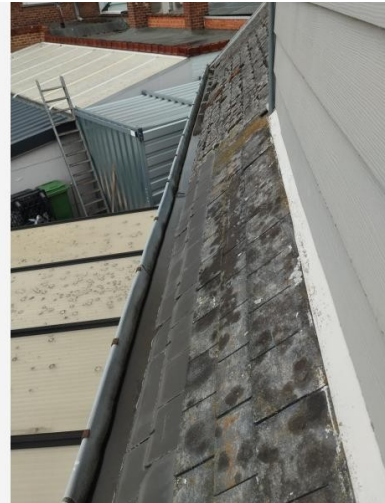
Beschrijving	Slib/sediment dakgoot
Type afvalstof	Betreft resten (contaminatie) van verwerking of beschadiging
Type resten (contaminatie)	<ul style="list-style-type: none">• Stof, deeltjes < 4 mm, flinters, gruis (los, opliggend)
Besmette materialen	<ul style="list-style-type: none">• Sediment (dakgoot, afvoerbuys, regenwaterput, ...)
Bron van de resten	leien (dak)
Omgeving	Buiten
Primaire drager	Infrastructuur hemelwater (opvang en afvoer)
Gebondenheid resten	Niet hecht
Hoeveelheid (gewicht - aantal)	<ul style="list-style-type: none">• 1,00 kg - 1 stuk
Totaal gewicht	1,00 kg
Eenvoudig bereikbaar	Ja
Identificatiemethode	Vaststelling zonder monstername

Hemelwater dat afspoelt van asbestcement daken of gevels kan asbestdeeltjes bevatten.

Te nemen maatregelen

- Verwijder het asbestafval.
- Voer bijkomende staalname(s) uit.

- Eenvoudige handelingen: mag via doe-het-zelf of door werknemer(s) met opleidingsattest eenvoudige handelingen
Reinig de dakgoten om asbesthoudend sediment of slib te verwijderen.

Voor verwijdering het slib extra bevochtigen of fixeren om stof te voorkomen , niet breken om stof te beperken .

Schep het mos in dubbel plastic zak , sluit dit luchtdicht af , en breng dit naar een plaatselijk containerpark.

Reinig de dakgoot en het gebruikt materiaal met overvloedig water.

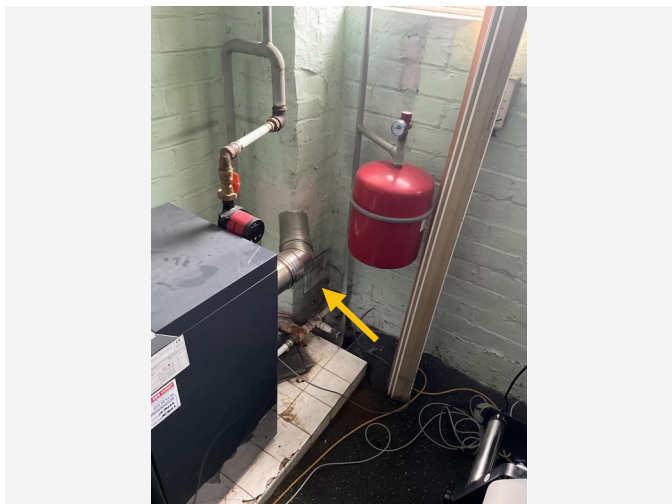
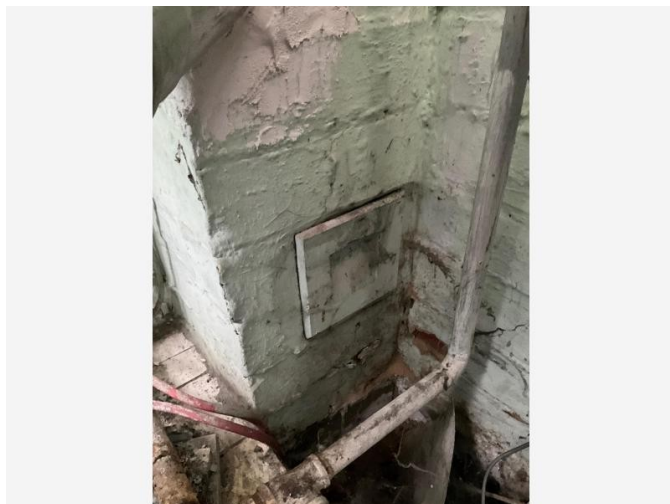
Eindbeoordeling materiaalrisico	Verhoogd materiaalrisico en/of verhoogde kans op vezelvrijgave
---------------------------------	--

Gebondenheid	Categorie 1: hechtgebonden in oorsprong
Asbestsoort (vezeltype)	Crocidoliet aanwezig
Asbestconcentratie	Laag (< 50%)
Afschermingsgraad van het gehele materiaal	Geheel of deels (ook) vrij aan de binnenlucht
Toestand van het materiaal	Licht beschadigd, licht verweerd. Intact calciumsilicaatmateriaal of categorie III 'gebondenheid'

Beschrijving	Roetluik met houder
Omgeving	Binnen
Primaire drager	HVAC infrastructuur en uitrusting
Asbestmateriaal	Brandwerende afsluiting (prefab geheel) - Luik
Bindmiddel van asbestmateriaal	Cement
Gebondenheid op basis van bindmiddel	Hecht
Hoeveelheid (gewicht - aantal)	<ul style="list-style-type: none">• 5,00 kg - 1 stuk
Totaal gewicht	5,00 kg
Eenvoudig bereikbaar	Ja
Bevestigingswijze	<ul style="list-style-type: none">• Geklemd
Identificatiemethode	Vaststelling zonder monsternamen
Destructieve handeling voor identificatie	Nee
Opmerking	De vermelde oppervlaktes, diktes, gewichten en volumes betreffen een berekende schatting. Er worden geen rechten verleend aan deze oppervlaktes/diktes/volumes.

- Zorg voor een veilig beheer. Vermijd het beschadigen van het asbestmateriaal. Controleer de toestand jaarlijks op wijzigingen.
- Voer bijkomende staalname(s) uit.

- Eenvoudige handelingen: mag via doe-het-zelf of door werknemer(s) met opleidingsattest eenvoudige handelingen
Het roetluikje kan voorzichtig uitgeschoven of losgebeiteld worden, extra bevochtigen om stof te voorkomen

Extra bevochtigen van de roetluikkader , beitel rondom , boven en onder voorzichtig los zonder de kader te breken , verpakken in plastic folie en afvoeren als hechtgebonden afval.

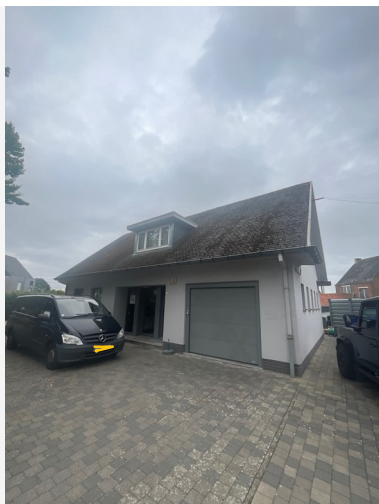
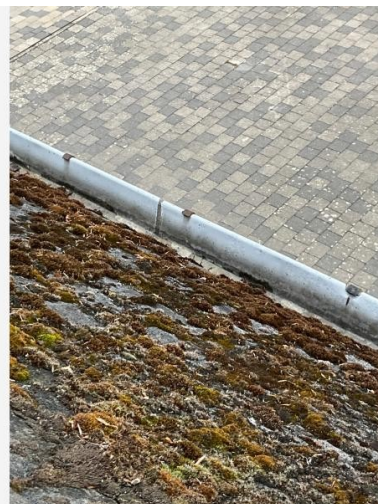
Eindbeoordeling materiaalrisico	Verhoogd materiaalrisico en/of verhoogde kans op vezelvrijgave
---------------------------------	--

Beschrijving	Dakleien
Omgeving	Buiten
Primaire drager	Schuin dak
Asbestmateriaal	Dak- en gevelbekleding - Lei, shingle
Bindmiddel van asbestmateriaal	Cement
Gebondenheid op basis van bindmiddel	Hecht
Hoeveelheid (oppervlakte - aantal)	<ul style="list-style-type: none">• 100,00 m² - 1 stuk
Totale oppervlakte	100,00 m ²
Eenvoudig bereikbaar	Ja
Bevestigingswijze	<ul style="list-style-type: none">• Geklemd• Genageld, geniet
Identificatiemethode	Vaststelling zonder monsternamen
Destructieve handeling voor identificatie	Nee
Opmerking	De vermelde oppervlaktes, diktes en volumes betreffen een beredeneerde schatting. Er worden geen rechten verleend aan deze oppervlaktes/diktes/volumes.

- Verwijder dit asbestmateriaal zo snel mogelijk. Volg de toestand goed op.
- Hemelwater dat afspoelt van asbestcement daken of gevels kan asbestdeeltjes bevatten. Gebruik het enkel voor gesloten circuits (bv. spoelen toiletten). Reinig na het vervangen van het dak of de gevel de dakgoten en regenwaterput of -ton om asbesthoudend sediment of slib te verwijderen
- Voer bijkomende staalname(s) uit.

- Eenvoudige handelingen: mag via doe-het-zelf of door werknemer(s) met opleidingsattest eenvoudige handelingen
EH via doe-het zelf Standaard dragen van de nodige wegwerp beschermingsmiddelen FFP 3 masker , handschoenen en tyvec CAT III type 5-6 , afwasbaar schoeisel Indien mogelijk de ondervloer afdekken , leien voorzichtig verwijderen, extra fixeren, niet breken , niet gooien, onmiddellijk verpakken of voorzichtig in container met asbest bag plaatsen. Voldoende benevelen/bevochtigen tijdens de duur van de werken. Gebruik geen storkokers. Voor hechtgebonden toepassingen: Bij verwijdering door doe-het-zelf moet men dit afval dubbel en luchtdicht verpakt aandienen bij het gemeentelijk recyclagepark. Men raadpleegt best op voorhand de voorwaarden van het recyclagepark. Indien leien in slechte staat zijn en kans bestaat op breken

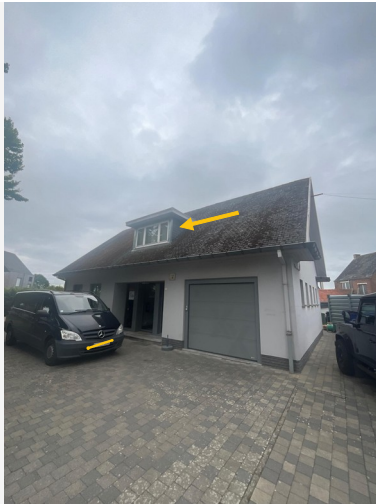
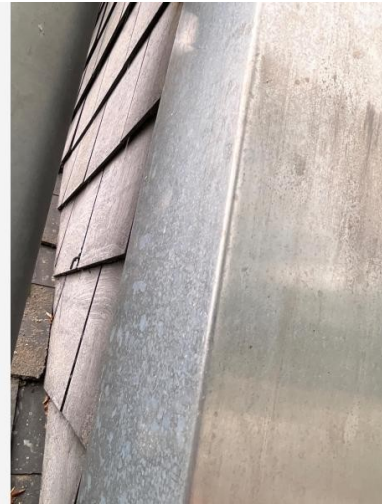
Beschrijving	Leien dakkapel
Omgeving	Buiten
Primaire drager	Schuin dak
Asbestmateriaal	Dak- en gevelbekleding - Lei, shingle
Bindmiddel van asbestmateriaal	Cement
Gebondenheid op basis van bindmiddel	Hecht
Hoeveelheid (oppervlakte - aantal)	<ul style="list-style-type: none">• 3,00 m² - 4 stuks
Totale oppervlakte	12,00 m ²
Eenvoudig bereikbaar	Ja
Bevestigingswijze	<ul style="list-style-type: none">• Geklemd• Genageld, geniet
Identificatiemethode	Vaststelling zonder monsternamen
Destructieve handeling voor identificatie	Nee
Opmerking	<p>Er werd een staal genomen aan een uitstekend stuk waardoor de waterdichtheid van de dakbedekking niet in het gedrang komt.</p> <p>De vermelde oppervlaktes, diktes en volumes betreffen een beredeneerde schatting. Er worden geen rechten verleend aan deze oppervlaktes/diktes/volumes.</p>

- Eenvoudige handelingen: mag via doe-het-zelf of door werknemer(s) met opleidingsattest eenvoudige handelingen
EH via doe-het zelf Standaard dragen van de nodige wegwerp beschermingsmiddelen FFP 3 masker, handschoenen en tyvec CAT III type 5-6, afwasbaar schoeisel Indien mogelijk de ondervloer afdekken, leien voorzichtig verwijderen, extra fixeren, niet breken, niet gooien, onmiddellijk verpakken of voorzichtig in container met asbest bag plaatsen. Voldoende benevelen/bevochtigen tijdens de duur van de werken. Gebruik geen storkokers. Voor hechtgebonden toepassingen: Bij verwijdering door doe-het-zelf moet men dit afval dubbel en luchtdicht verpakt aandienen bij het gemeentelijk recyclagepark. Men raadpleegt best op voorhand de voorwaarden van het recyclagepark. Indien leien in slechte staat zijn en kans bestaat op breken

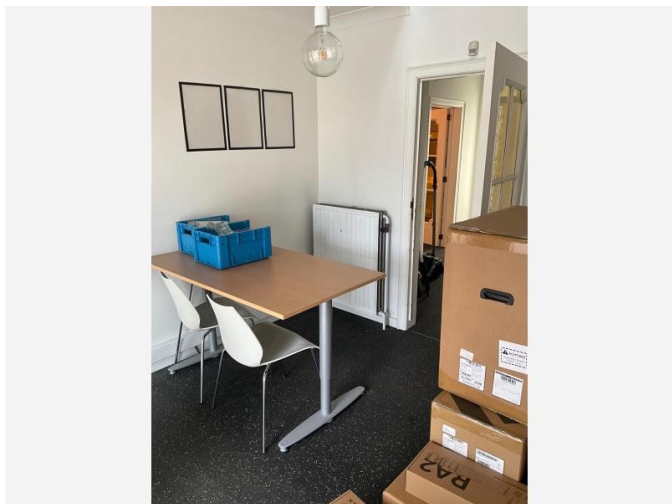
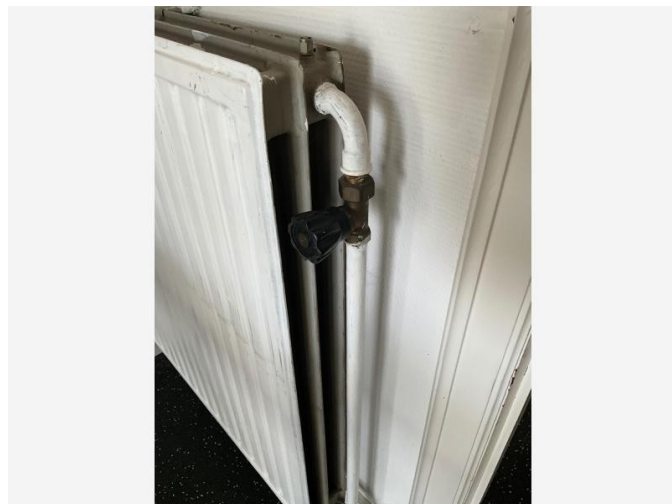
Beschrijving	Bakeliet radiatorknoppen
Omgeving	Binnen
Primaire drager	Communicatie en elektrische infrastructuur en uitrusting
Asbestmateriaal	Plaat, paneel, tablet - Type Bakeliet
Bindmiddel van asbestmateriaal	Kunststof of -hars
Gebondenheid op basis van bindmiddel	Hecht
Hoeveelheid (oppervlakte - dikte - aantal)	• 0,01 m ² - 1,00 cm - 8 stuks
Totaal volume	< 0,001 m ³
Eenvoudig bereikbaar	Ja
Bevestigingswijze	• Geschroefd
Identificatiemethode	Vaststelling zonder monstername
Destructieve handeling voor identificatie	Nee
Opmerking	<p>Aantal stuks: 8, de toepassing is aanwezig op verschillende plaatsen in de woning.</p> <p>Het is moeilijk te bepalen of de bakeliettoepassingen in de woning ook effectief asbesthoudend zijn (het kan ook gaan om de asbestvrije variant).</p> <p>Er werd geen monster genomen owv beschadiging aan een elektrisch gerelateerde toepassing, extra controle bij verwijdering van het verdacht materiaal.</p>

- u zich vooraf goed informeert op www.asbestinfo.be
- u zich beschermt met een FFP3 mondkap, wegwerphandschoenen, wegwerpoverall Cat III type 5-6, afspoelbaar schoeisel
- er geen minderjarigen of derden aanwezig zijn
- u beschikt over PE-folie en zakken om loskomende deeltjes en het afval op te vangen en te verpakken
- u beschikt over een vernevelaar (water) of fixeermiddel om het abestmateriaal te bevochtigen tijdens de volledige duur van de werken
- u weet hoe u asbestmateriaal veilig kan demonteren zonder stof of breuken
- u beschikt over natte doeken om eventuele resten en stof weg te nemen
