# Asbestinventarisatetest

Stwg. op Dendermonde 47, 1745 Opwijk

Attestnummer : 20241105-000491.000

Uitgegeven op : 05.11.2024

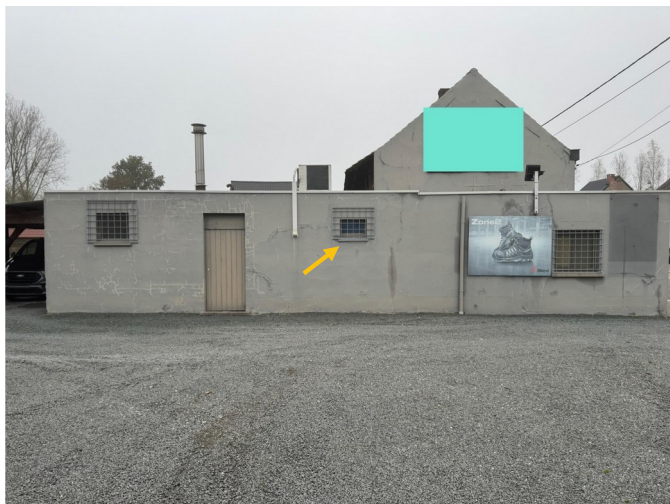
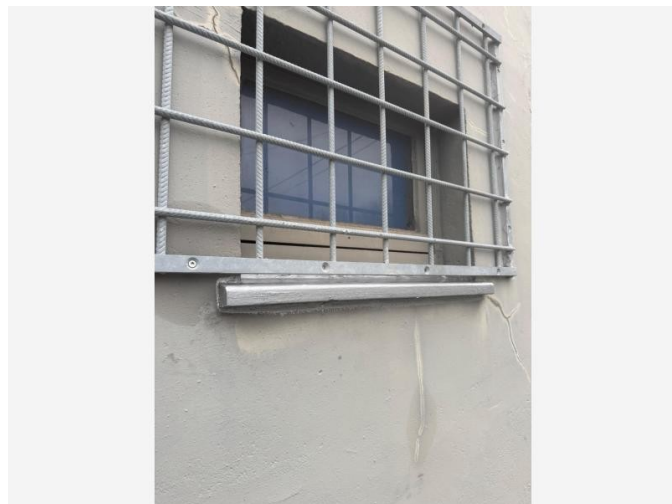
| Eindbeoordeling materiaalrisico | Laag materiaalrisico en/of verlaagde kans op vezelvrijgave |

| Asbestsoort (vezeltype) | Crocidoliet aanwezig |
| Asbestconcentratie | Laag (< 50%) |
| Afschermingsgraad van het gehele materiaal | Niet stootvaste afscherming |
| Toestand van het materiaal | Matig beschadigd, matig verweerd |

| Opmerking | <p>De raamdorpel van het middenste raam in de linkerzijgevel is asbestverdacht.</p> <p>De hoeveelheid vermeld in deze fiche is een inschatting die tracht zo goed als mogelijk de werkelijkheid weer te geven.</p> |

- Zorg voor een veilig beheer en verwijder dit asbestmateriaal wanneer het bij werken eenvoudig bereikbaar wordt. Controleer de toestand jaarlijks op wijzigingen.

- Eenvoudige handelingen: mag via doe-het-zelf of door werknemer(s) met opleidingsattest eenvoudige handelingen  
We raden aan om het asbestverdachte materiaal: vezelcement dorpel(s) te laten verwijderen door een firma met een opleidingsattest eenvoudige handelingen. U mag, in principe, ongeacht beschadigingen of vrije asbestvezels, deze asbesttoepassing ook zelf verwijderen met inachtneming van de nodige veiligheidsmaatregelen om Uzelf en uw omgeving te beschermen. Een beschadigde asbesttoepassing in slechte staat kan makkelijk verder breken of vergruizen. Er komen dan schadelijke asbestvezels vrij die ingeademd kunnen worden.

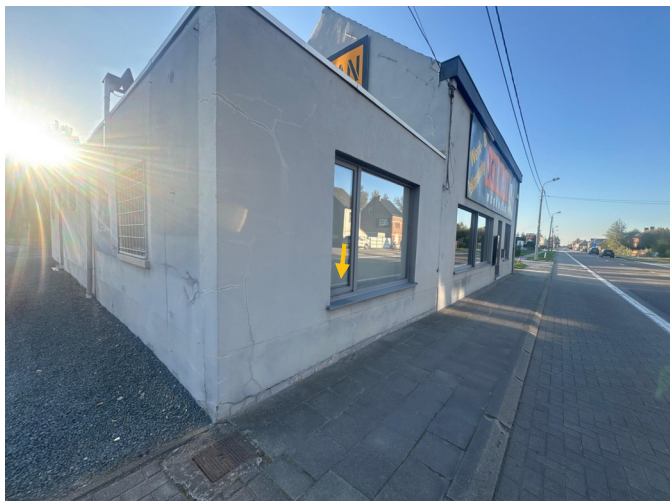
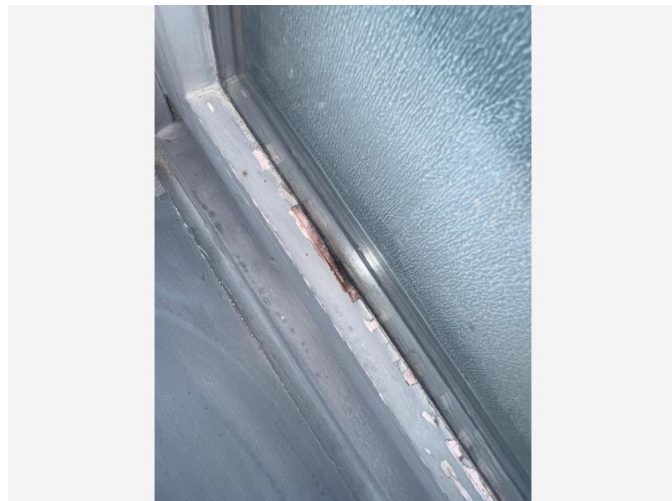
## Fiche 2: Mastiek profiel-glas - woning\_buitenschrijnwerk

| Eindbeoordeling materiaalrisico | Laag materiaalrisico en/of verlaagde kans op vezelvrijgave |

| Asbestsoort (vezeltype) | Alleen chrysotiel |
| Asbestconcentratie | Laag (< 50%) |
| Afschermingsgraad van het gehele materiaal | Geheel of deels vrij aan de buitenlucht |
| Toestand van het materiaal | Licht beschadigd, licht verweerd. Intact calciumsilicaatmateriaal of categorie III 'gebondenheid' |

| # | Type | Referentie | Resultaat |
|---|---|---|---|
| 2.1 | Puntmonster | MM05 Mastiek raam-glas | Chrysotiel |

| Opmerking | <p>De hoeveelheid vermeld in deze fiche is een inschatting die tracht zo goed als mogelijk de werkelijkheid weer te geven.</p> <p>Niet van toepassing op grootste raam in de voorgevel (links van de inkomdeur), daar is glas en mastiek reeds vernieuwd.</p> |

- Zorg voor een veilig beheer en verwijder dit asbestmateriaal wanneer het bij werken eenvoudig bereikbaar wordt. Controleer de toestand jaarlijks op wijzigingen.

- Eenvoudige handelingen: mag via doe-het-zelf of door werknemer(s) met opleidingsattest eenvoudige handelingen  
We raden aan om ramen met asbesthoudende mastiek te laten verwijderen door een firma met een opleidingsattest eenvoudige handelingen. U mag, in principe, ongeacht beschadigingen of vrije asbestvezels, deze asbesttoepassing ook zelf verwijderen met inachtneming van de nodige veiligheidsmaatregelen om uzelf en uw omgeving te beschermen. Een beschadigde asbesttoepassing in slechte staat kan makkelijk verder breken of vergruizen. Er komen dan schadelijke asbestvezels vrij die ingeademd kunnen worden.

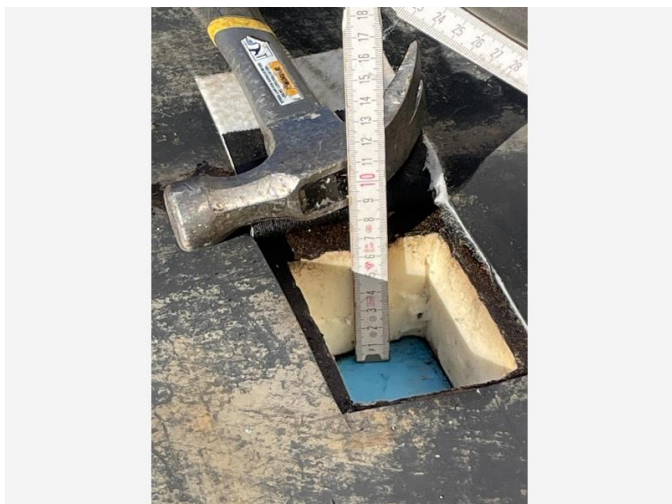
Vrije foto

Eigenaar van handelspand is dakwerker en heeft bij aankoop van het gebouw alle daken vernieuwd in 2007.

Hierbij is volgende dakopbouw gebruikt namelijk op de draagbalken is er watervaste OSB (18mm) verlijmd, daarop dampscherm in PE, isolatie PU BI3 van eurothane dikte 6cm en tot slot dakdichting Rhepanol fk.

Indien bij grondige verbouwingswerken andere bitume lagen worden aangetroffen onder het dampscherm, dienen deze alsnog onderzocht en bemonsterd te worden. Dit destructief onderzoek behoort momenteel niet tot onze taak in deze opdracht.

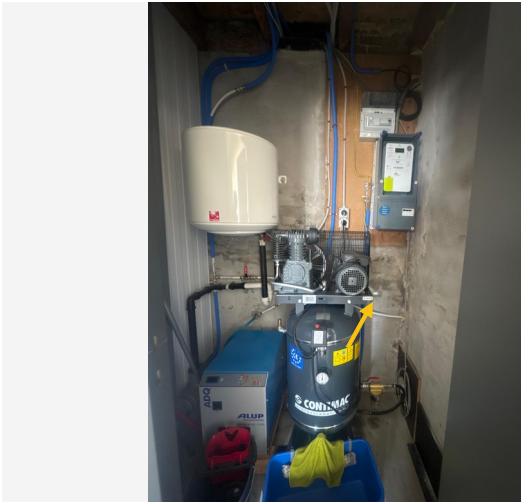
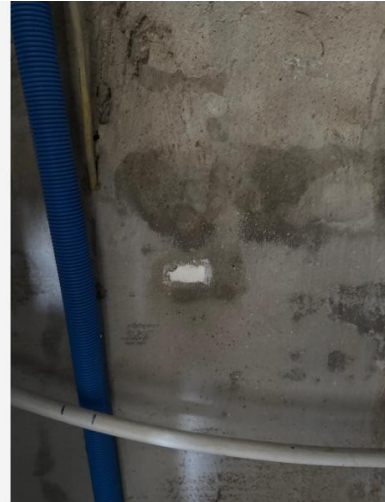
## Fiche 4: Cementering muren - gebouw\_technische ruimte/zolder

Geen asbest

| # | Type | Referentie | Resultaat |
|---|---|---|---|
| 4.1 | Puntmonster | MM02 Cementering binnen | Geen asbest |

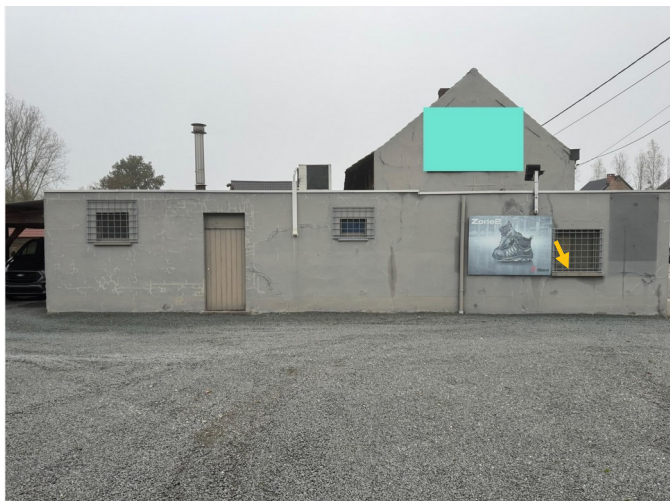
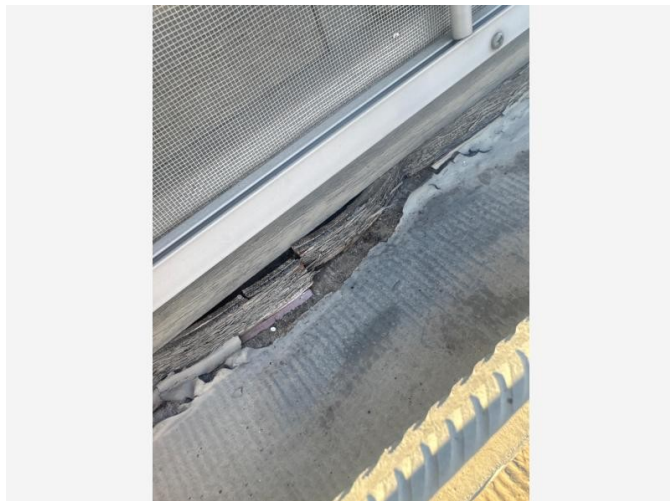
## Fiche 5: Mastiek muur profiel - gebouw\_buitenschrijnwerk

Geen asbest

| # | Type | Referentie | Resultaat |
|---|---|---|---|
| 5.1 | Puntmonster | MM04 Mastiek muur-raam | Geen asbest |

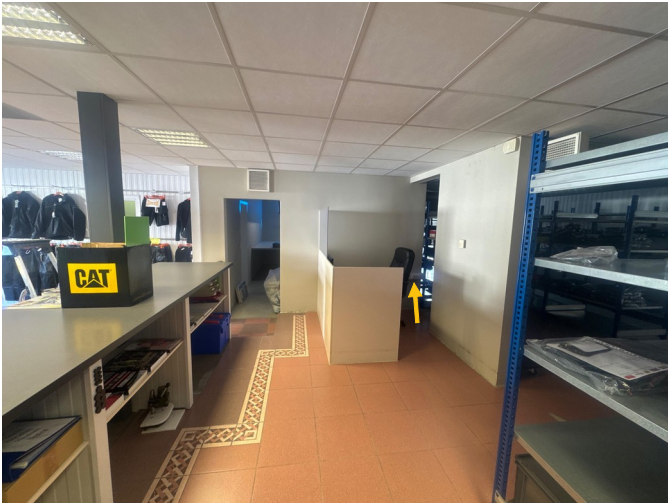
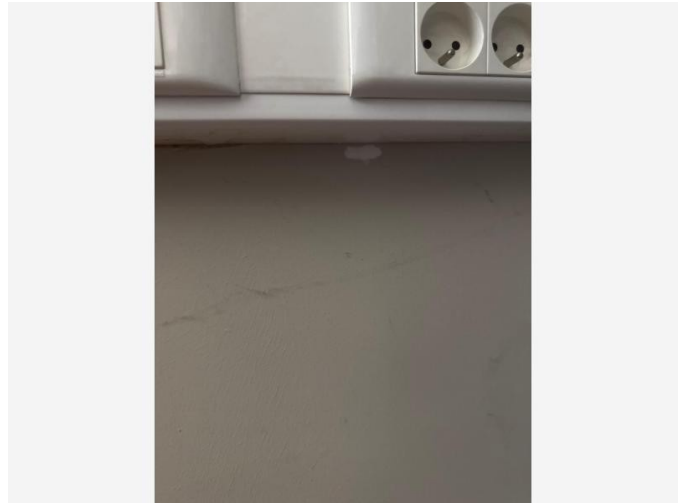
## Fiche 6: Pleisterwerk muren - gebouw

Geen asbest

| # | Type | Referentie | Resultaat |
|---|---|---|---|
| 6.1 | Mengmonster | MM01 Pleister muren | Geen asbest |

- Individuele ruimtes: grotendeels metalen panelen op paar muren na met pleisterwerk
- Natte ruimte: keuken metalen panelen
- Trappenhal/inkom: metalen panelen
- Stookruimte: pleisterwerk

Grotendeels bestaan de muren uit metalen panelen die als voorzetwand dienen. Eigenaar geeft aan dat deze geplaatst zijn nadat het oude pleisterwerk is afgekapt geweest. Daar waar nodig (voor stabiliteit) werden de muren uigeplakt met cementpleister. Deze cementpleister is waarneembaar in het technische lokaal aan de keuken en op zolder aan de rechter- en linker-zijgevel.

Indien er bij grondige verbouwingswerken pleisterwerken aangetroffen worden achter de metalen panelen, dienen deze alsnog onderzocht en bemonsterd te worden. Dit destructief onderzoek behoort momenteel niet tot onze taak in deze opdracht.

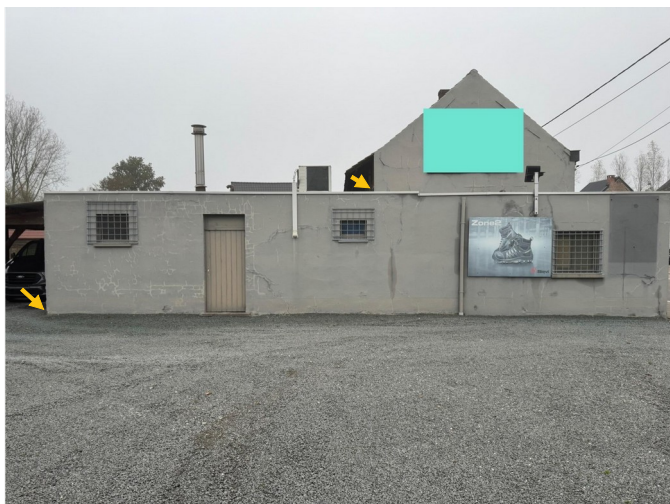
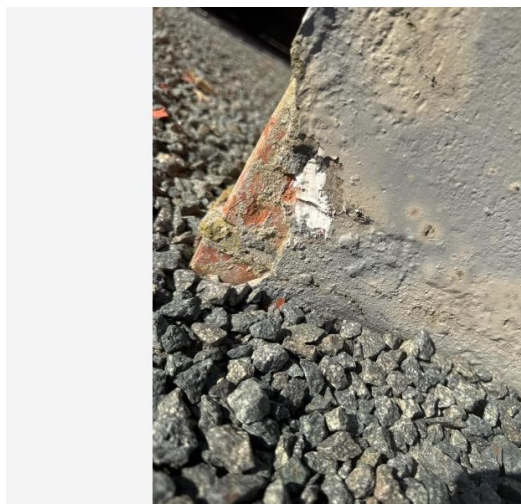
## Fiche 7: Cementering gevels - gebouw

Geen asbest

| # | Type | Referentie | Resultaat |
|---|---|---|---|
| 7.1 | Mengmonster | MM03 Cementering gevel | Geen asbest |
