# Asbestinventarisat attest

Sint-Antelinksstraat 11, 9550 Herzele

Attestnummer : 20260908-000110.000

Uitgegeven op : 08.09.2026

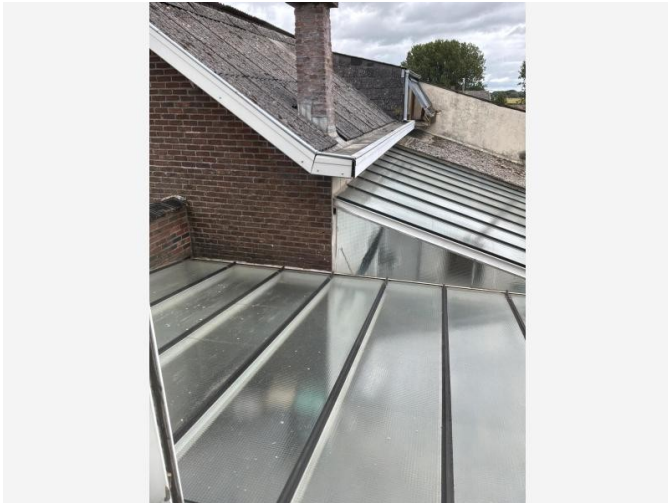
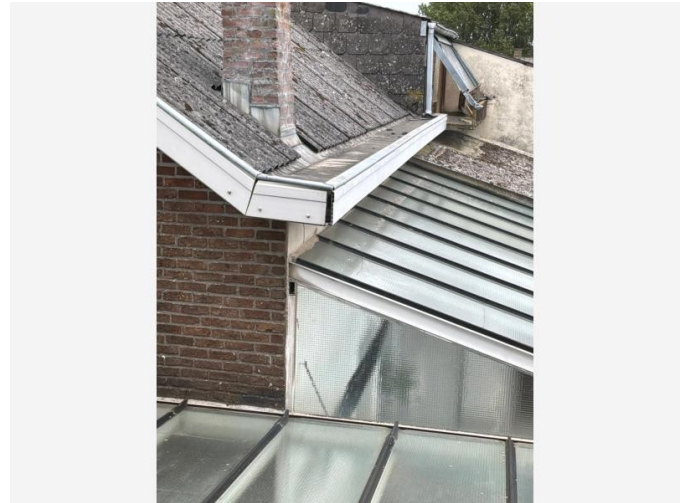
| Beschrijving | Sediment en slib in goot |
| Besmette materialen | <ul style="list-style-type: none"><li>• Sediment (dakgoot, afvoerbuys, regenwaterput, ...)</li></ul> |
| Hoeveelheid (gewicht - aantal) | <ul style="list-style-type: none"><li>• 50,00 kg - 1 stuk</li></ul> |
| Identificatiemethode | De asbestdeskundige beoordeelt het materiaal als asbestverdacht en dus asbesthoudend, en dit zonder monsternamen. |

**Dringend verwijderen**

- Verwijder het asbestafval.

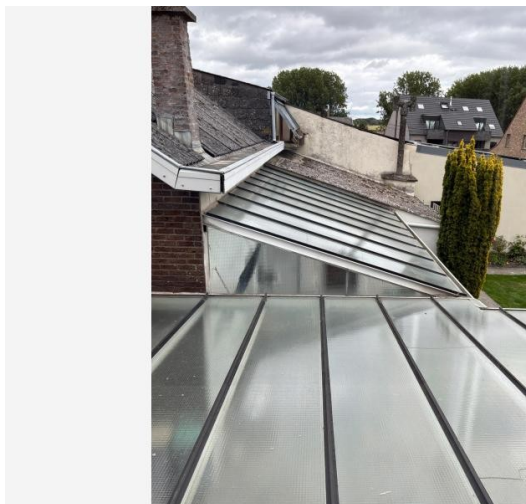
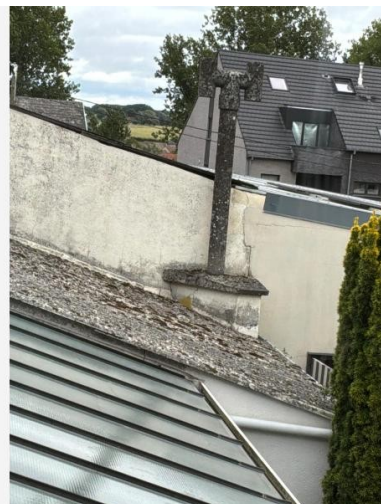
| Eindbeoordeling materiaalrisico | Hoog materiaalrisico en/of hoge kans op vezelvrijgave |

| Asbestsoort (vezeltype) | Crocidoliet aanwezig |
| Toestand van het materiaal | Matig beschadigd, matig verweerd |

| Beschrijving | Asbest cement rookgaskanaal |

**Dringend verwijderen**

- Zorg voor een veilig beheer. Vermijd het beschadigen van het asbestmateriaal. Controleer de toestand jaarlijks op wijzigingen.
- Voer bijkomende staalname(s) uit.

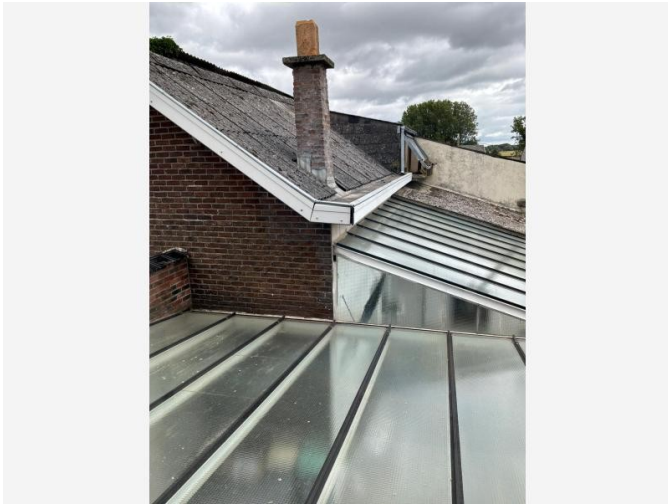
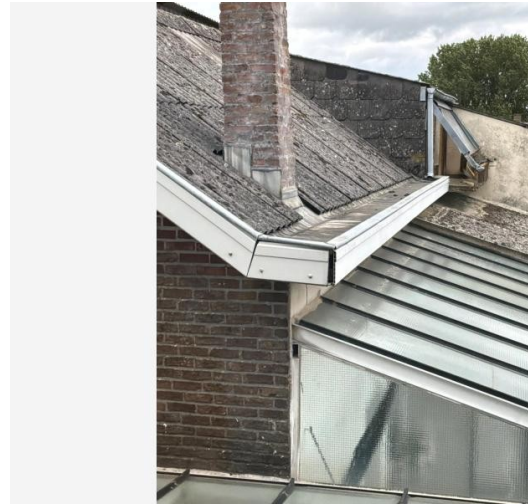
| Eindbeoordeling materiaalarisico | Verhoogd materiaalarisico en/of verhoogde kans op vezelvrijgave |

| Asbestsoort (vezeltype) | Crocidoliet aanwezig |
| Toestand van het materiaal | Matig beschadigd, matig verweerd |

| Beschrijving | Leien gevel |

Verwijderen

- Zorg voor een veilig beheer. Vermijd het beschadigen van het asbestmateriaal. Controleer de toestand jaarlijks op wijzigingen.
- Verwijder dit asbestmateriaal zo snel mogelijk. Volg de toestand goed op.
- Hemelwater dat afspoelt van asbestcement daken of gevels kan asbestdeeltjes bevatten. Gebruik het enkel voor gesloten circuits (bv. spoelen toiletten). Reinig na het vervangen van het dak of de gevel de dakgoten en regenwaterput of -ton om asbesthoudend sediment of slib te verwijderen
- Voer bijkomende staalname(s) uit.

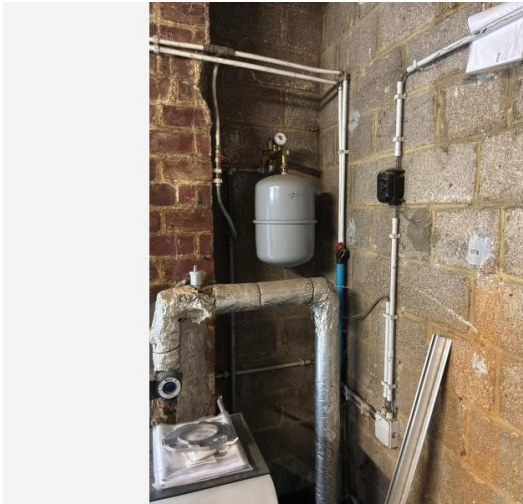
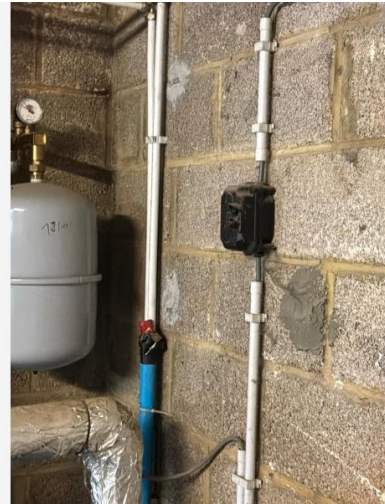
| Identificatiemethode | De asbestdeskundige beoordeelt het materiaal als asbestverdacht en dus asbesthoudend, en dit zonder monstername.<br><br>Motivatie: De monstername brengt andere schade aan dan schade die inherent is aan de monstername. |
| Opmerking | Geschatte hoeveelheid<br><br>Betreft verschillende toepassingen in bakeliet |

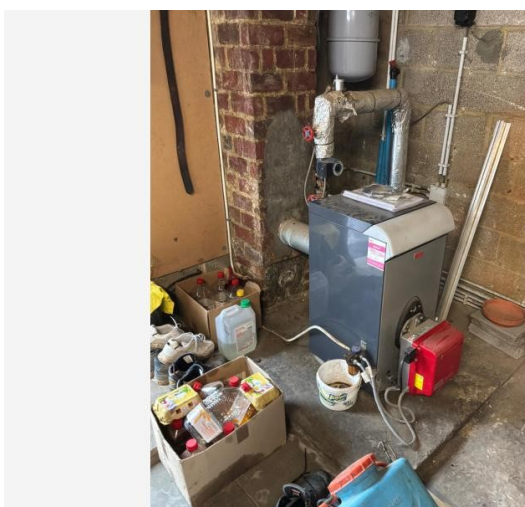
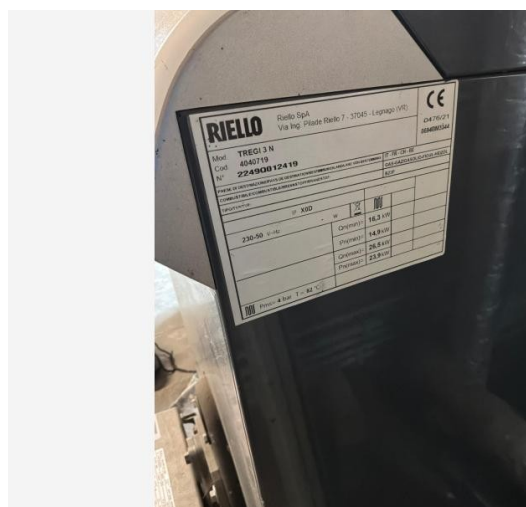
## Fiche 17: 7. Ketel: Geen asbest verdachte pakkingen waarneembaar

| Beschrijving | Notitie | Terug te vinden op plannen |
|---|---|---|
| Fiche 17: 7. Ketel: Geen asbest verdachte pakkingen waarneembaar | Aan de ketel zijn geen asbest verdachte pakkingen waar te nemen. Indien de ketel een bouwjaar van voor 2001 heeft kunnen er zich mogelijks binnen in de ketel nog asbest verdachte pakkingen bevinden. | Plan 2.1: Magazijn plan gvl |
