# Asbestinventarisatetest

Oudenaardsesteenweg 24, 9420 Erpe-Mere

Attestnummer : 20260305-000094.000

Uitgegeven op : 05.03.2026

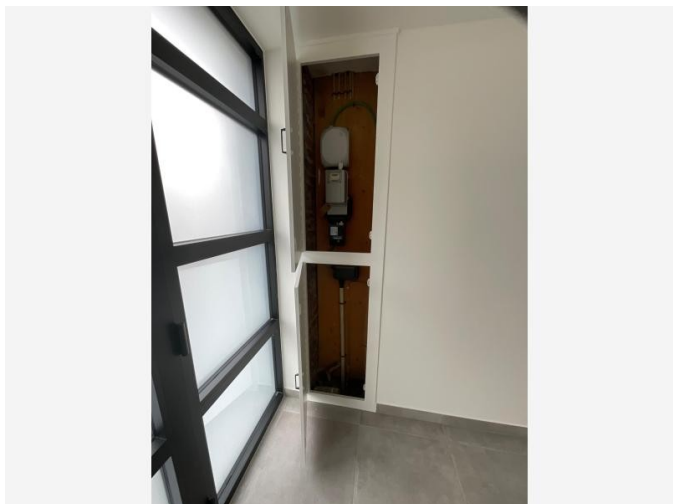
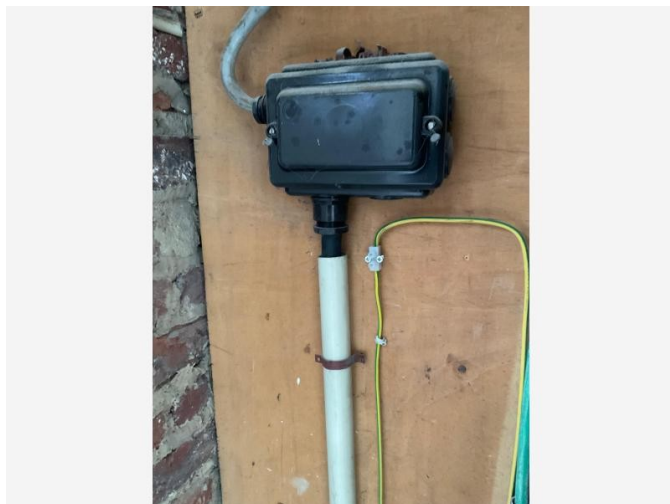
Het asbestmateriaal valt onder de mijlpaal van 2040.

Eindbeoordeling materiaalrisico	Zeer laag materiaalrisico en/of zeer lage kans op vezelvrijgave
---------------------------------	---

Gebondenheid	Categorie 1: hechtgebonden in oorsprong
Asbestsoort (vezeltype)	Crocidoliet aanwezig
Asbestconcentratie	Laag (< 50%)
Afschermingsgraad van het gehele materiaal	Stootvaste afscherming of omkasting
Toestand van het materiaal	Licht beschadigd, licht verweerd. Intact calciumsilicaatmateriaal of categorie III 'gebondenheid'

Beschrijving	bakeliet aftakkast
Omgeving	Binnen
Primaire drager	Communicatie en elektrische infrastructuur en uitrusting
Asbestmateriaal	Plaat, paneel, tablet - Type Bakeliet
Bindmiddel van asbestmateriaal	Kunststof of -hars
Gebondenheid op basis van bindmiddel	Hecht
Hoeveelheid (oppervlakte - dikte - aantal)	<ul style="list-style-type: none"><li>• 0,50 m<sup>2</sup> - 0,30 cm - 1 stuk</li></ul>
Totaal volume	0,002 m <sup>3</sup>
Eenvoudig bereikbaar	Ja
Bevestigingswijze	<ul style="list-style-type: none"><li>• Geschroefd</li></ul>
Identificatiemethode	<p>De asbestdeskundige beoordeelt het materiaal als asbestverdacht en dus asbesthoudend, en dit zonder monsternamen.</p> <p>Motivatie: De materialen behoren niet toe aan de eigenaar voor wie de asbestdeskundige de asbestinventaris uitvoert.</p>
Destructieve handeling voor identificatie	Nee
Opmerking	Geschatte hoeveelheid

- Zorg voor een veilig beheer. Vermijd het beschadigen van het asbestmateriaal. Controleer de toestand jaarlijks op wijzigingen.

- Eenvoudige handelingen: mag via doe-het-zelf of door werknemer(s) met opleidingsattest eenvoudige handelingen  
Bakeliet zekeringkasten dienen door de bevoegde instanties verwijderd te worden.

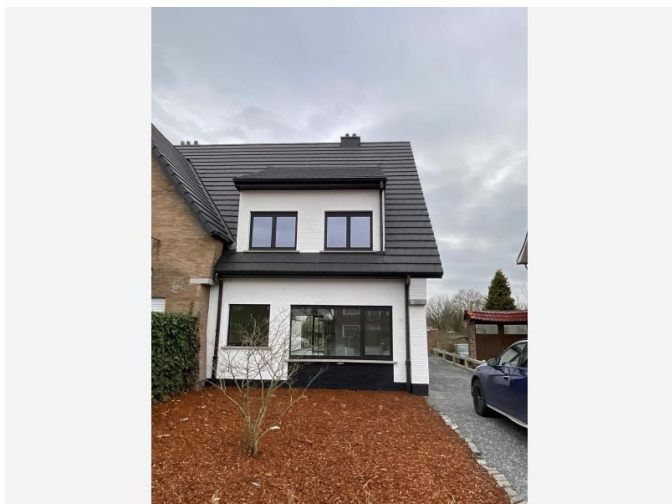
*Situeringfoto*

**Reden:** Het te onderzoeken materiaal situeert zich hoger dan 3,50 m te rekenen vanaf een veilige ondergrond

**Uitleg van de asbestdeskundige:** De binnenkant van de schouw is niet inspecteerbaar

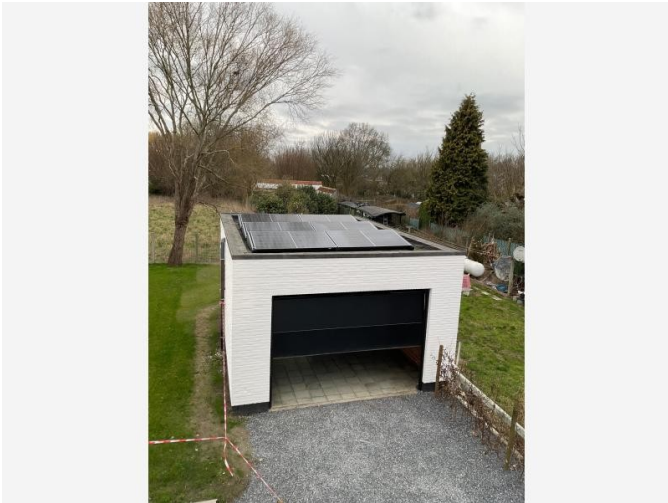
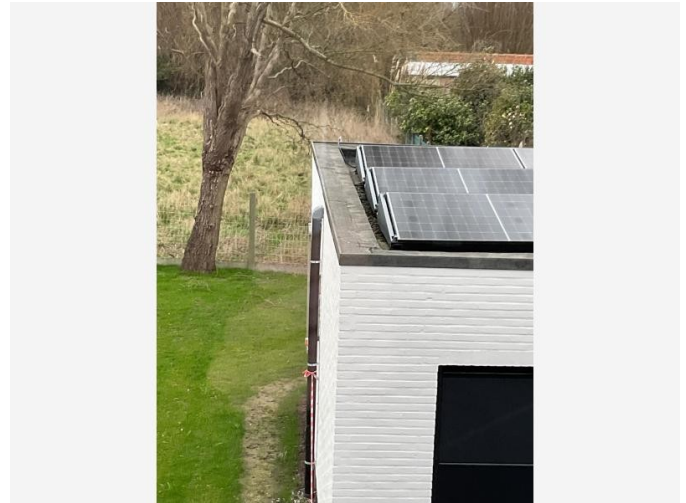
## Fiche 3: roofing dak

Geen asbest

Beschrijving	roofing dak
Omgeving	Buiten
Primaire drager	Plat dak
Bindmiddel van materiaal	Bitumen (roofing, teer, asfalt)
Gebondenheid op basis van bindmiddel	Hecht
Hoeveelheid (oppervlakte - aantal)	• 35,01 m <sup>2</sup> - 1 stuk
Totale oppervlakte	35,01 m <sup>2</sup>
Identificatiemethode	De asbestdeskundige gebruikt een bestaande laboanalyse als bewijsdocument met bevestiging door vaststelling en expertise.
Destructieve handeling voor identificatie	Nee
Opmerking	Geschatte hoeveelheid

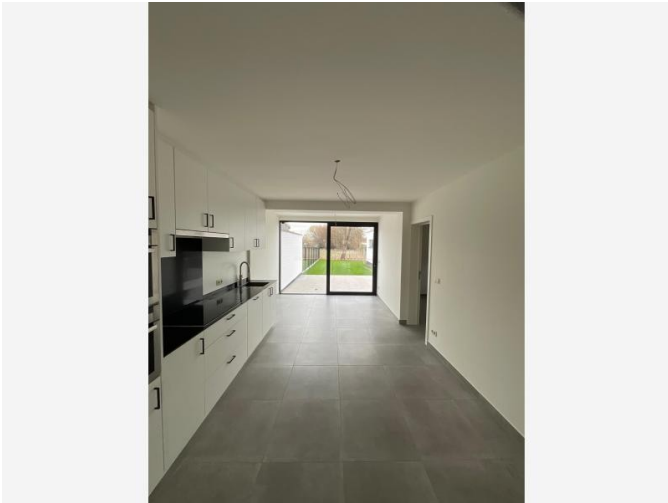
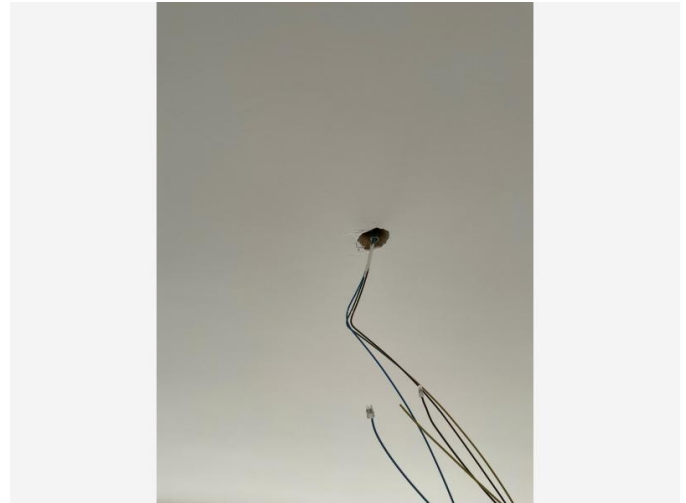
## Fiche 4: pleisterwerk plafond

Geen asbest

Beschrijving	pleisterwerk plafond
Omgeving	Binnen
Primaire drager	Plafond
Bindmiddel van materiaal	Gips - kalk
Gebondenheid op basis van bindmiddel	Niet-hechtgebonden
Hoeveelheid (oppervlakte - dikte - aantal)	• 119,91 m <sup>2</sup> - 1,00 cm - 1 stuk
Totaal volume	1,199 m <sup>3</sup>
Identificatiemethode	De asbestdeskundige gebruikt een bestaande laboanalyse als bewijsdocument met bevestiging door vaststelling en expertise.
Destructieve handeling voor identificatie	Nee
Opmerking	Geschatte hoeveelheid Geen stookruimte

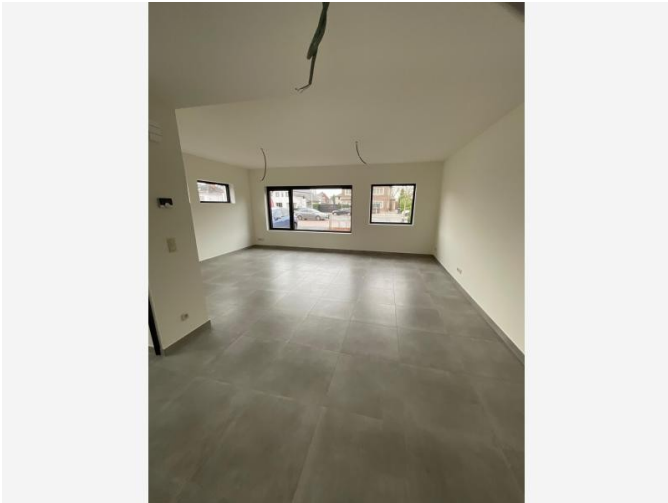
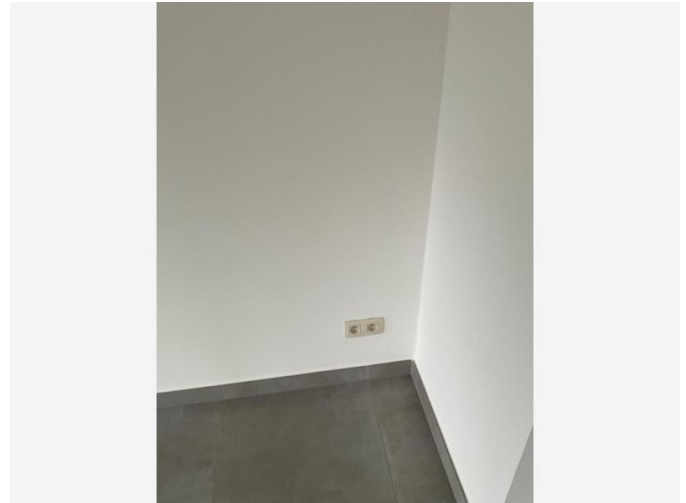
## Fiche 5: pleisterwerk wanden

Geen asbest

Beschrijving	pleisterwerk wanden
Omgeving	Binnen
Primaire drager	Binnenwand
Bindmiddel van materiaal	Gips - kalk
Gebondenheid op basis van bindmiddel	Niet-hechtgebonden
Hoeveelheid (oppervlakte - dikte - aantal)	• 115,00 m <sup>2</sup> - 1,00 cm - 1 stuk
Totaal volume	1,15 m <sup>3</sup>
Identificatiemethode	De asbestdeskundige gebruikt een bestaande laboanalyse als bewijsdocument met bevestiging door vaststelling en expertise.
Destructieve handeling voor identificatie	Nee
Opmerking	Geschatte hoeveelheid Enkel droge en trap
