Asbestinventarisatetest

Kortestraat 10A, 9320 Aalst

Attestnummer : 20260211-000010.000

Uitgegeven op : 11.02.2026

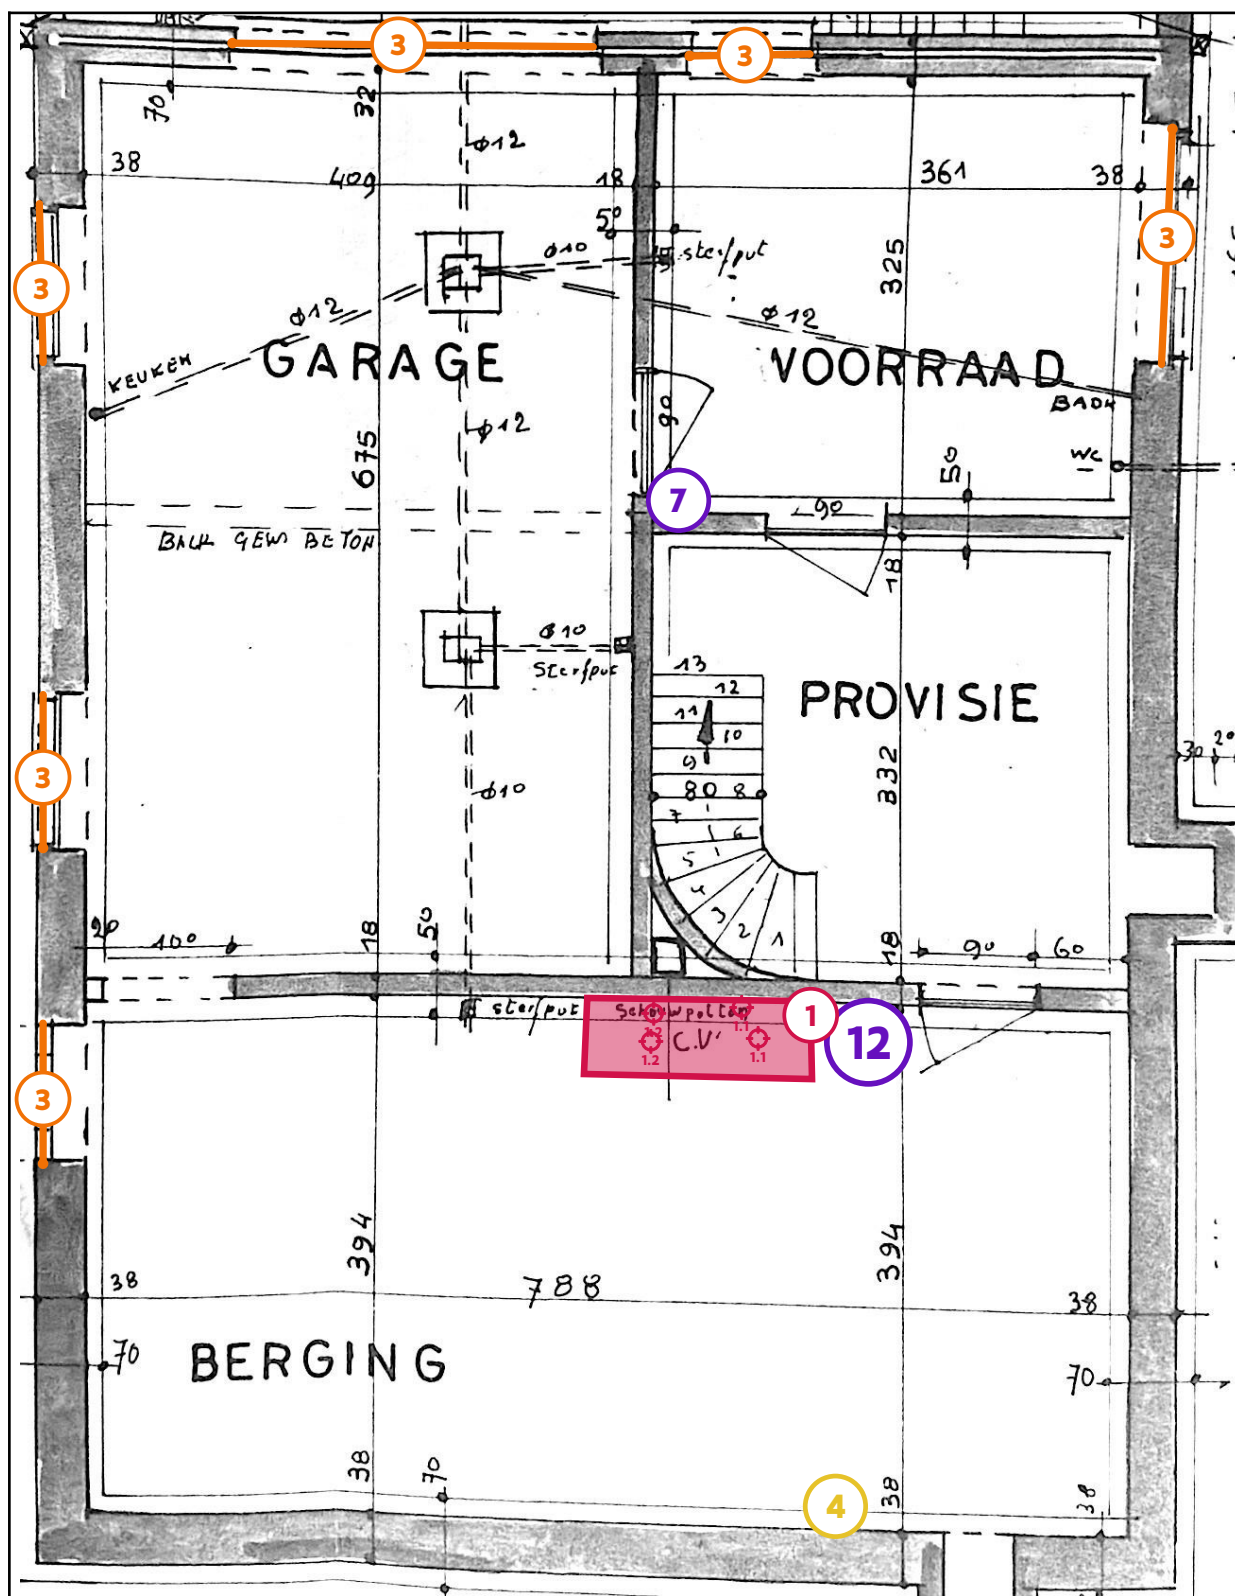
Plan 1.1: Kelder

1. Leidingisolatie uit gips	Asbestmateriaal	Dringend verwijderen
1.1 Code: MM03	Mengmonster	-
1.2 Code: MM04	Mengmonster	-
3. Mastiek tussen raam en glas	Asbestmateriaal	Maatregelen nemen
4. Tellerkast (eigendom nutsmaatschappij)	Asbestmateriaal	Zorgvuldig beheren
7. Vloerplinten met cementgebonden lijm	Advies	-
12. Materialen aan de stookketel (dichtingen, isolerend materiaal)	Overige ruimte of materiaal	-

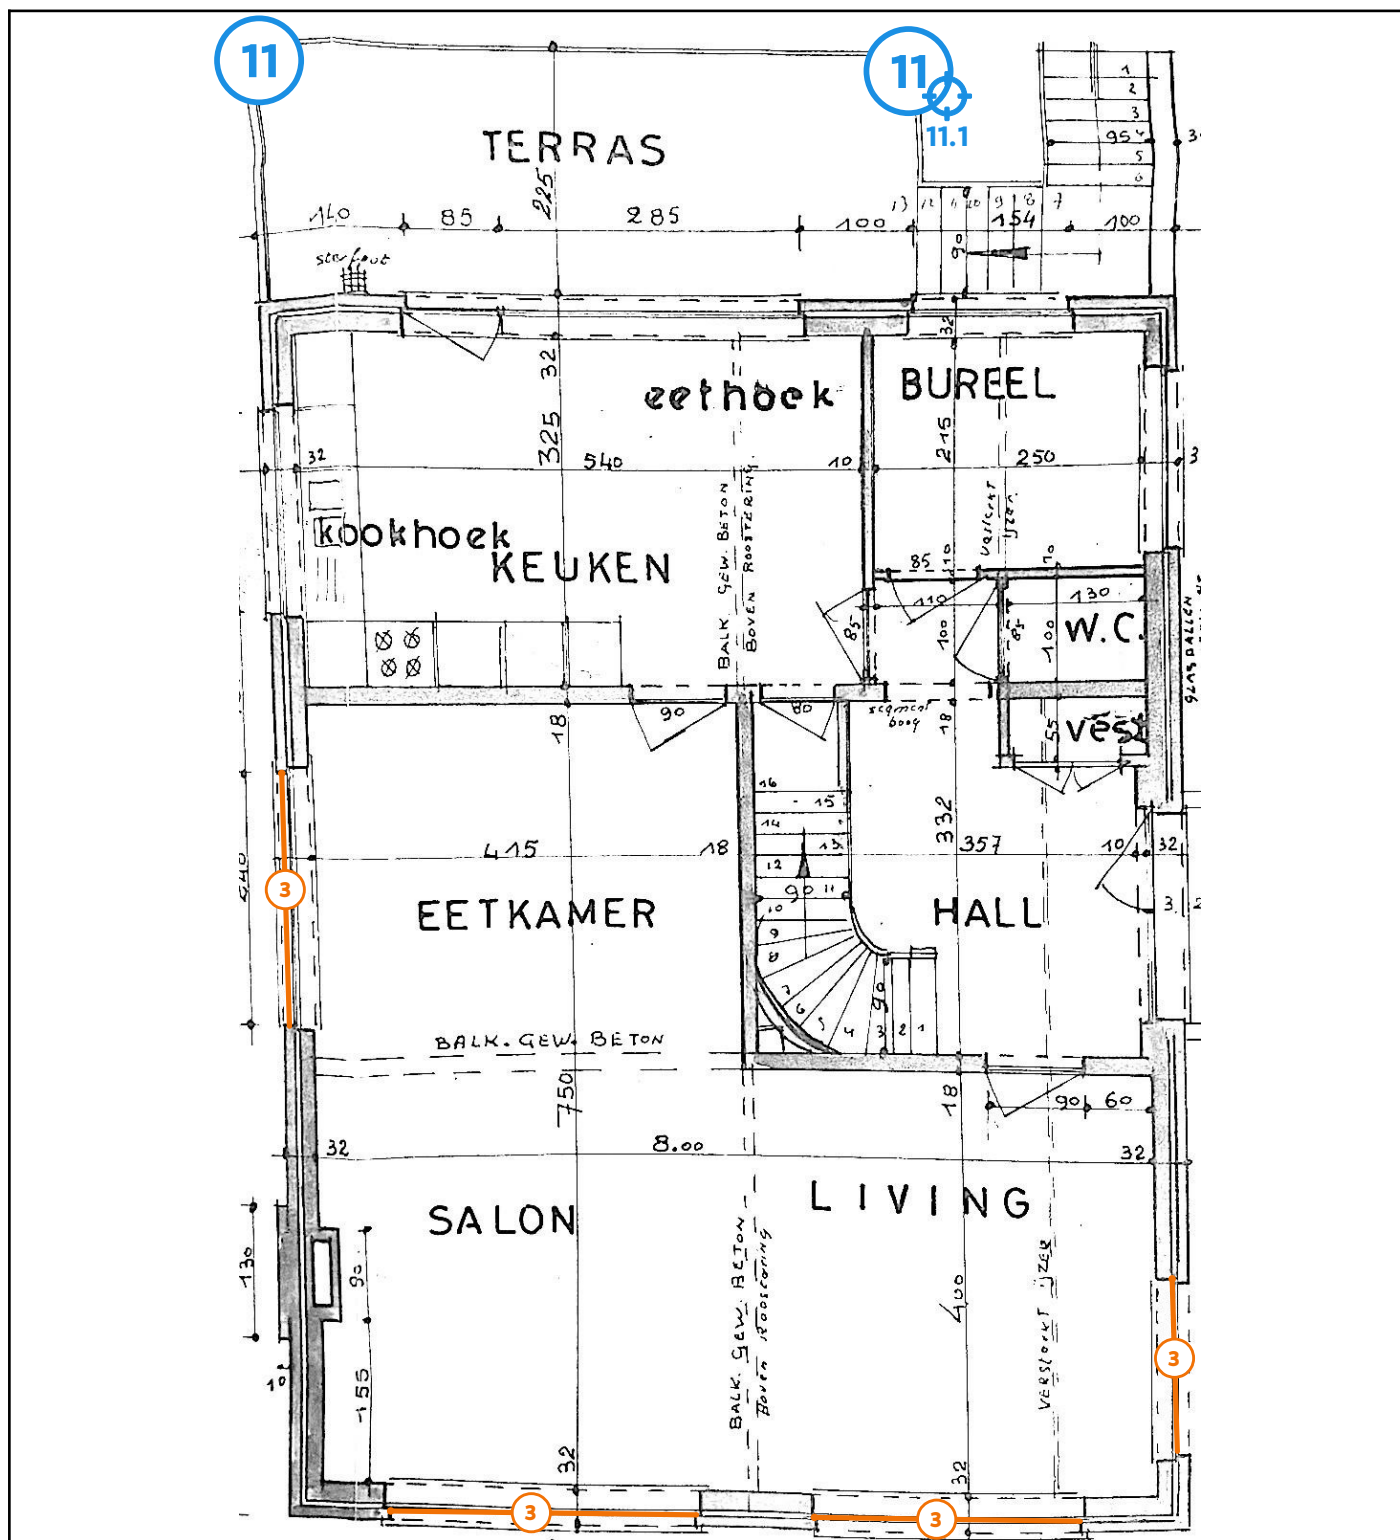
Plan 1.2: Gelijkvloers

Beschrijving	Type	Actie
3. Mastiek tussen raam en glas	Asbestmateriaal	Maatregelen nemen

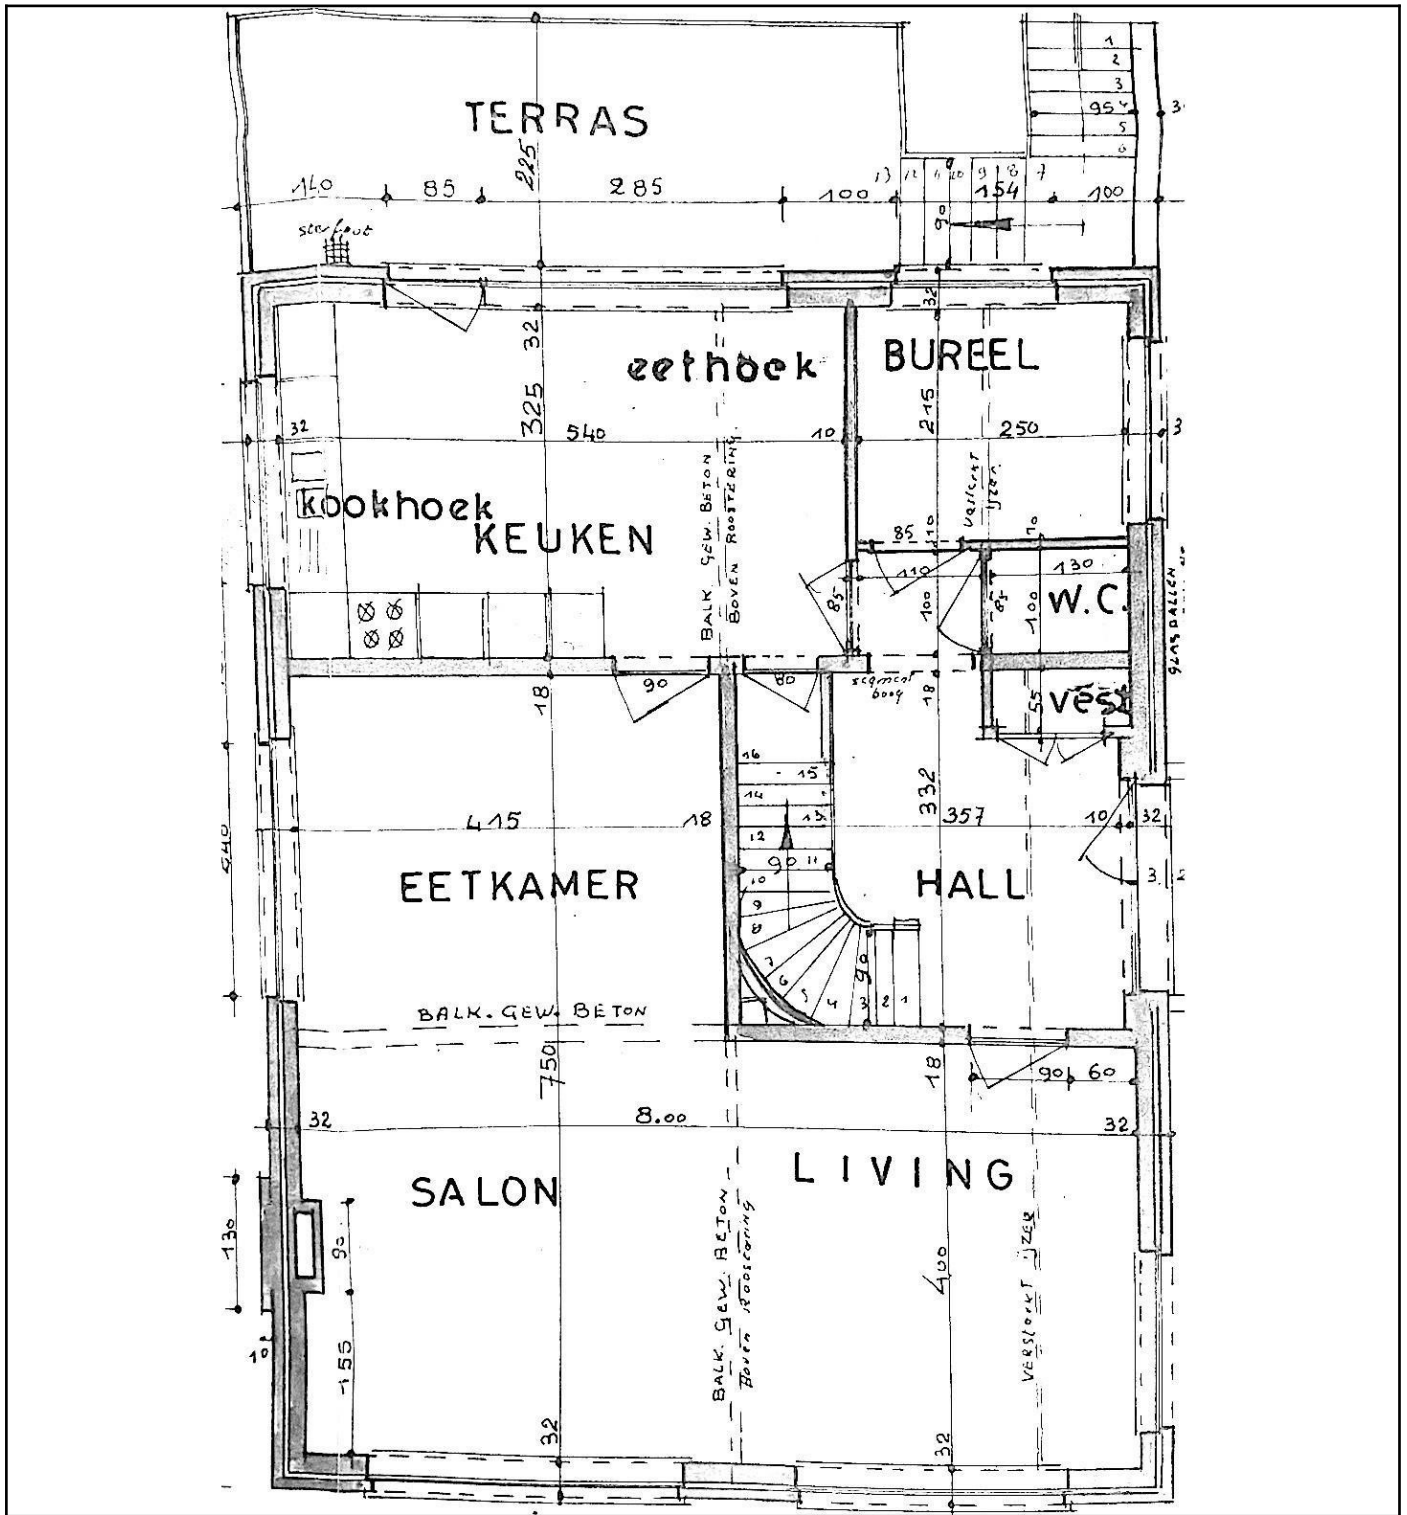
Plan 1.4: Gelijkvloers (adviezen)

3. Mastiek tussen raam en glas

Asbestmateriaal

Maatregelen nemen

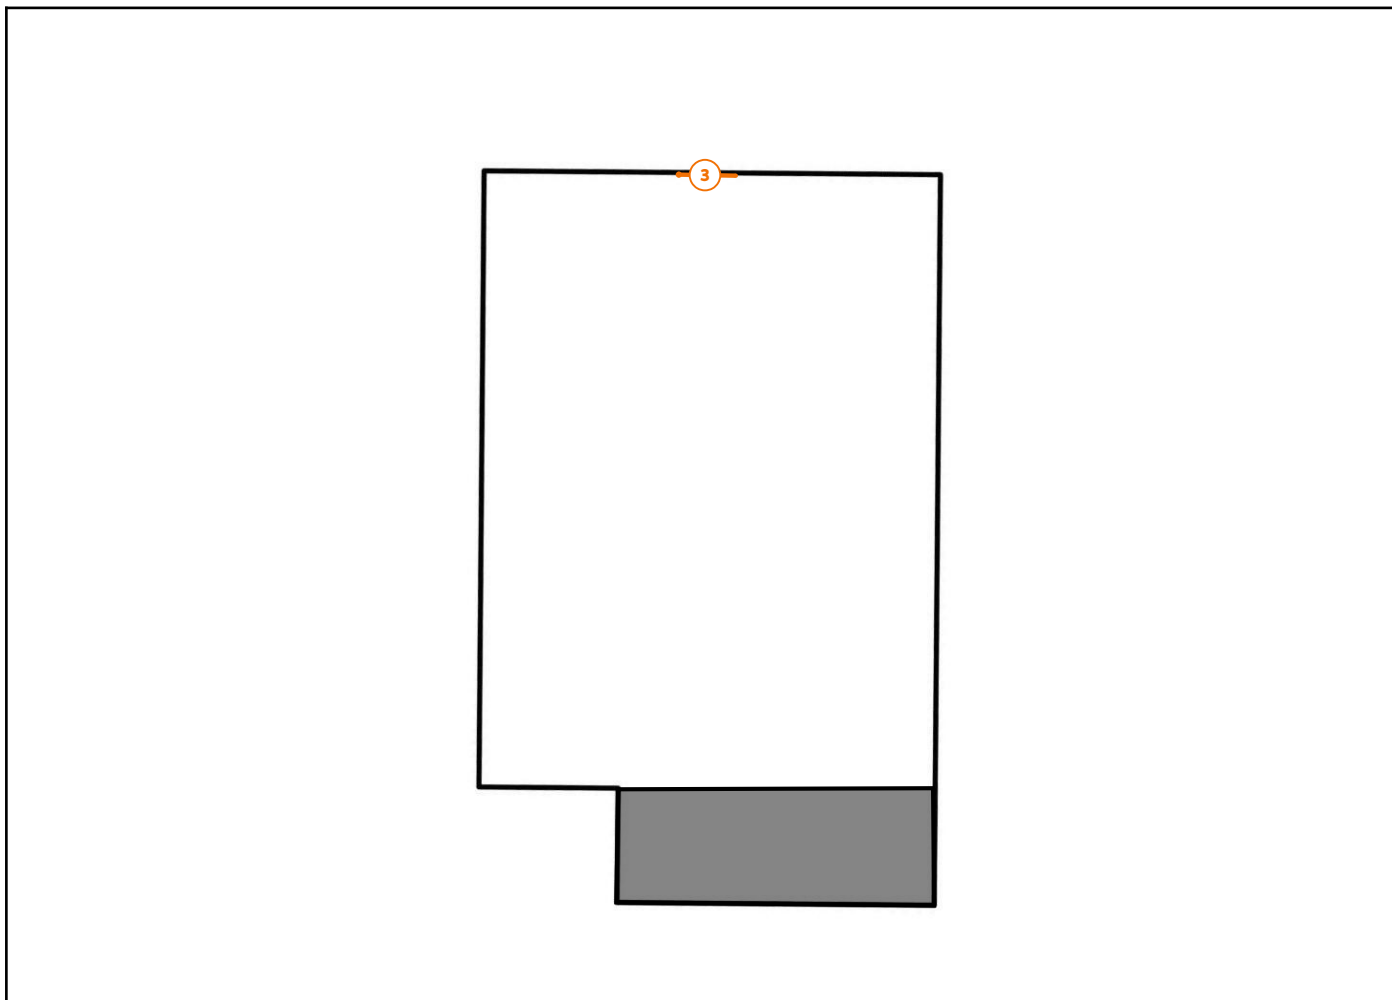
Plan 1.8: Zolder

Beschrijving	Type	Actie
3. Mastiek tussen raam en glas	Asbestmateriaal	Maatregelen nemen

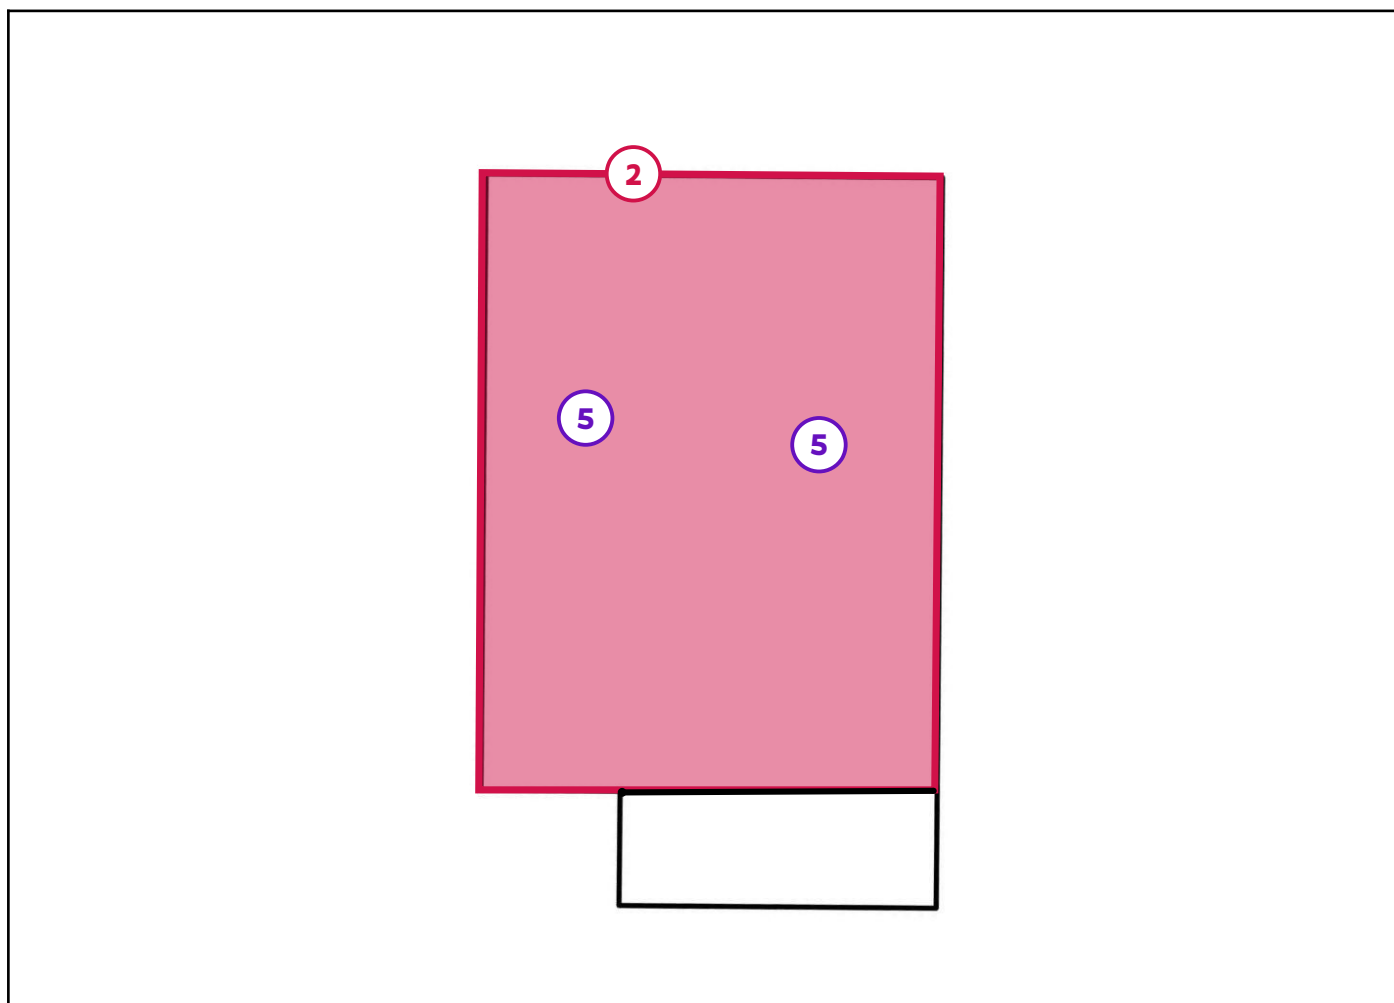
Plan 1.9: Dakconstructie

Beschrijving	Type	Actie
2. Leien	Asbestmateriaal	Dringend verwijderen
5. Schoorsteen rookgaskanaal - beoordeling	Beperking	-

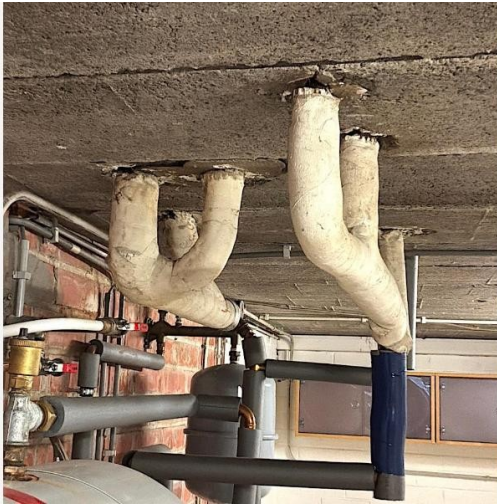
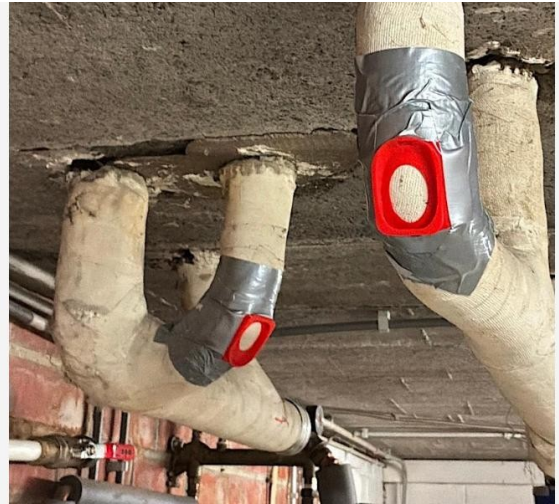
Eindbeoordeling materiaalrisico	Hoog materiaalrisico en/of hoge kans op vezelvrijgave
---------------------------------	---

Gebondenheid	Categorie 2: niet-hechtgebonden met matrix
Asbestsoort (vezeltype)	Alleen chrysotiel
Asbestconcentratie	Hoog ($\geq 50\%$)
Afschermingsgraad van het gehele materiaal	Geheel of deels (ook) vrij aan de binnenlucht
Toestand van het materiaal	Zwaar beschadigd, zwaar verweerd

#	Type	Referentie	Resultaat
1.1	Mengmonster	MM03	Chrysotiel
1.2	Mengmonster	MM04	Chrysotiel

Beschrijving	Leidingisolatie uit gips
Omgeving	Binnen
Primaire drager	HVAC infrastructuur en uitrusting
Asbestmateriaal	In-situ afwerkingslagen - Thermische isolatie
Bindmiddel van asbestmateriaal	Gips - kalk
Gebondenheid op basis van bindmiddel	Niet-hechtgebonden
Hoeveelheid (lengte - omtrek - dikte - aantal)	<ul style="list-style-type: none">• 4,00 m - 65,00 cm - 4,00 cm - 1 stuk
Totaal volume	0,104 m ³
Eenvoudig bereikbaar	Ja
Bevestigingswijze	<ul style="list-style-type: none">• Verlijmd, ingegoten, versmeerd
Identificatiemethode	Een monstername door de asbestdeskundige met laboanalyse door een asbestlabo.
Destructieve handeling voor identificatie	Nee
Opmerking	De omtrek is een gemiddelde, daar de omtrek over het trace varieert. De dikte is een schatting van de isolatie en gips tot aan de drager. De lengte is opgemeten, waaraan lichte afwijking kan zijn. Afhankelijk van de locatie is het mogelijk dat er in de kruipruimte en onder de vloeren (indien aanwezig) nog leidingen aangelegd zijn met dezelfde isolatietoepassing. Er worden geen rechten verleend aan de opgegeven dimensies. De leidingisolatie is op verschillende locaties van het volledige trace bemonstert.

- Verwijder dit asbestmateriaal zo snel mogelijk. Volg de toestand goed op.

- Hermetische zone (erkend asbestverwijderaar)
Deze toepassing bevindt zich hoofdzakelijk in de algemene delen en kan/mag enkel worden verwijderd door een erkend asbestverwijderaar in hermetische zone.

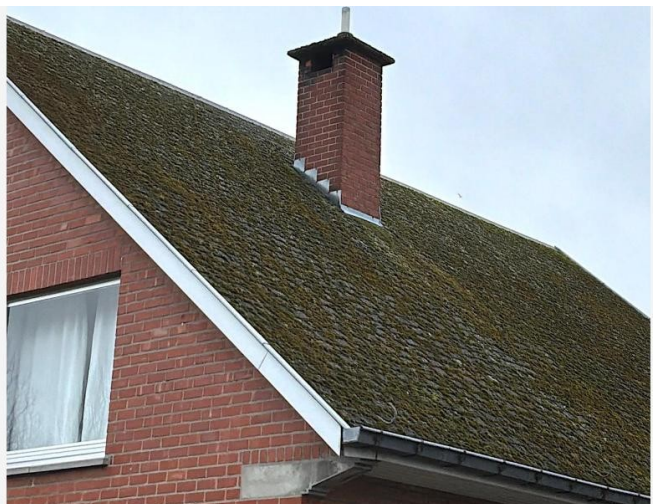
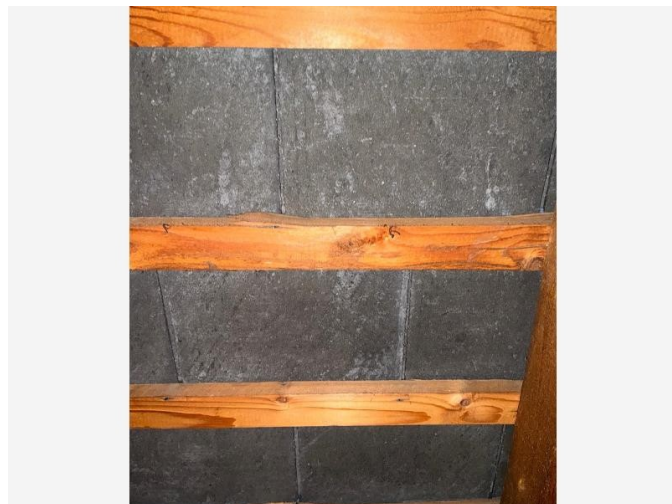
Eindbeoordeling materiaalrisico	Hoog materiaalrisico en/of hoge kans op vezelvrijgave
Opmerking	<p>Crocidoliet is een aanname bij gebrek aan staalname. Een staalname kan een andere asbestsoort met zich meebrengen en de risico beoordeling beïnvloeden.</p> <p>Let op voor leien die eventueel zouden loskomen. (genageld)</p>

Gebondenheid	Categorie 1: hechtgebonden in oorsprong
Asbestsoort (vezeltype)	Crocidoliet aanwezig
Asbestconcentratie	Laag (< 50%)
Afschermingsgraad van het gehele materiaal	Geheel of deels (ook) vrij aan de binnenlucht
Toestand van het materiaal	Matig beschadigd, matig verweerd

Beschrijving	Leien
Omgeving	Buiten
Primaire drager	Schuin dak
Asbestmateriaal	Dak- en gevelbekleding - Lei, shingle
Bindmiddel van asbestmateriaal	Cement
Gebondenheid op basis van bindmiddel	Hecht
Hoeveelheid (oppervlakte - aantal)	<ul style="list-style-type: none">• 140,00 m² - 1 stuk
Totale oppervlakte	140,00 m ²
Eenvoudig bereikbaar	Ja
Bevestigingswijze	<ul style="list-style-type: none">• Genageld, geniet
Identificatiemethode	<p>De asbestdeskundige beoordeelt het materiaal als asbestverdacht en dus asbesthoudend, en dit zonder monstername.</p> <p>Motivatie: Er is een onderzoeksbeperking die monstername verhindert; De ruimte of het materiaal bevindt zich hoger dan 3,5 meter vanaf een vaste ondergrond.</p>
Destructieve handeling voor identificatie	Nee
Opmerking	Er kan een lichte afwijking zijn op de opgemeten en doorgegeven dimensies, hierdoor worden er geen rechten aan verleend. Er wordt aangenomen dat deze toepassing asbest bevat, tot het tegendeel is bewezen.

- Zorg voor een veilig beheer. Vermijd het beschadigen van het asbestmateriaal. Controleer de toestand jaarlijks op wijzigingen.
- Hemelwater dat afspoelt van asbestcement daken of gevels kan asbestdeeltjes bevatten. Gebruik het enkel voor gesloten circuits (bv. spoelen toiletten). Reinig na het vervangen van het dak of de gevel de dakgoten en regenwaterput of -ton om asbesthoudend sediment of slib te verwijderen
- Voer bijkomende staalname(s) uit.

- Eenvoudige handelingen: enkel door erkend asbestverwijderaar
Erkende asbestverwijderaar:

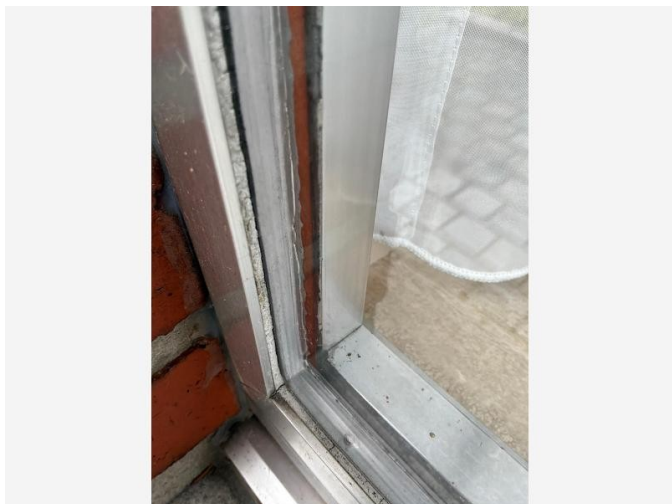
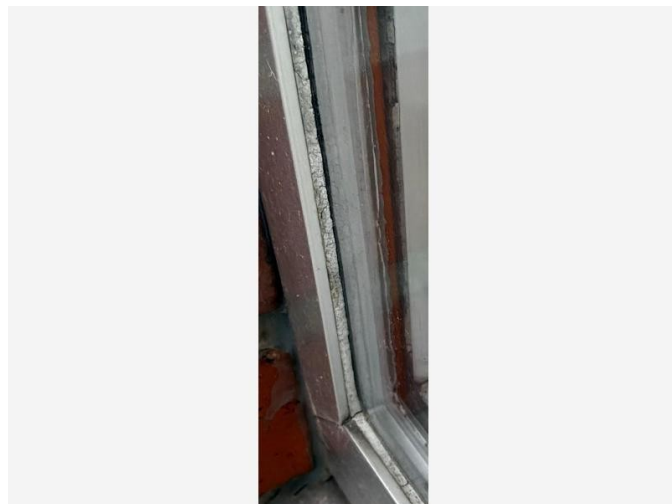
Eindbeoordeling materiaalrisico	Verhoogd materiaalrisico en/of verhoogde kans op vezelvrijgave
Opmerking	Toestand van het materiaal: Matig beschadigd, matig verweerd, de mastiek is gekrakkeleerd en kan loskomen. Een staalname kan een andere asbestsoort met zich meebrengen en de risico beoordelig beïnvloeden.

Gebondenheid	Categorie 1: hechtgebonden in oorsprong
Asbestsoort (vezeltype)	Amfibool aanwezig, uitgezonderd crocidoliet
Asbestconcentratie	Laag (< 50%)
Afschermingsgraad van het gehele materiaal	Geheel of deels vrij aan de buitenlucht
Toestand van het materiaal	Matig beschadigd, matig verweerd

Beschrijving	Mastiek tussen raam en glas
Omgeving	Buiten
Primaire drager	Wandopening verticaal (raam, deur, ...)
Asbestmateriaal	In-situ afwerkingslagen - Pasta, stopverf, voegsel, stopsel, vulsel, mastiek, kitten, ...
Bindmiddel van asbestmateriaal	Kitten, mastiek, pasta
Gebondenheid op basis van bindmiddel	Hecht
Hoeveelheid (gewicht - aantal)	<ul style="list-style-type: none"> • 0,50 kg - 1 stuk
Totaal gewicht	0,50 kg
Eenvoudig bereikbaar	<p>Nee</p> <ul style="list-style-type: none"> • Het asbestmateriaal is bedekt (uitgezonderd laag verf, coating, behang, kunststof, textiel) en het wegnemen van het bedekkende materiaal kan niet zonder het bedekkende materiaal te beschadigen.
Bevestigingswijze	<ul style="list-style-type: none"> • Verlijmd, ingegoten, versmeerd
Identificatiemethode	<p>De asbestdeskundige beoordeelt het materiaal als asbestverdacht en dus asbesthoudend, en dit zonder monstername.</p> <p>Motivatie: De monstername brengt andere schade aan dan schade die inherent is aan de monstername.</p>

- Zorg voor een veilig beheer. Vermijd het beschadigen van het asbestmateriaal. Controleer de toestand jaarlijks op wijzigingen.
- Voer bijkomende staalname(s) uit.

- Eenvoudige handelingen: mag via doe-het-zelf of door werknemer(s) met opleidingsattest eenvoudige handelingen
Een goede voorbereiding:
Trek beschermende kledij aan: een aansluitend stofmasker (beschermingsklasse FFP3), een wegwerpoverall type 5-6 en afspoelbare schoenen. U vindt deze spullen bij de betere doe-het-zelfzaak of een gespecialiseerde bouwhandel.
Neemt u asbest weg rondom een gebouw? Sluit dan de ramen en de deuren en schakel de ventilatiesystemen uit.
Dek de vloer en niet-verplaatsbare meubels af met een folie

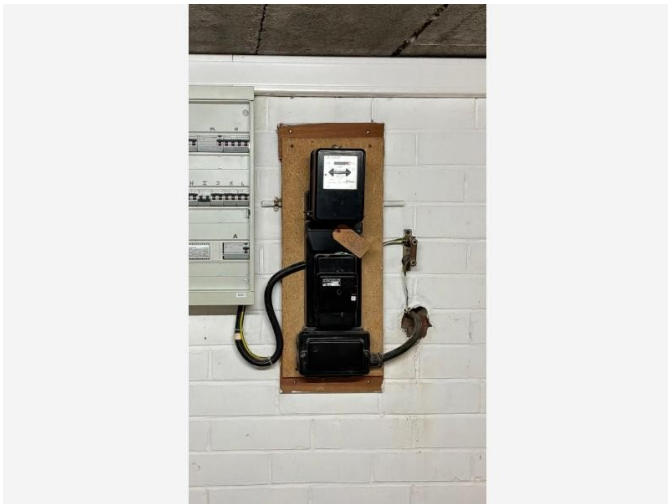
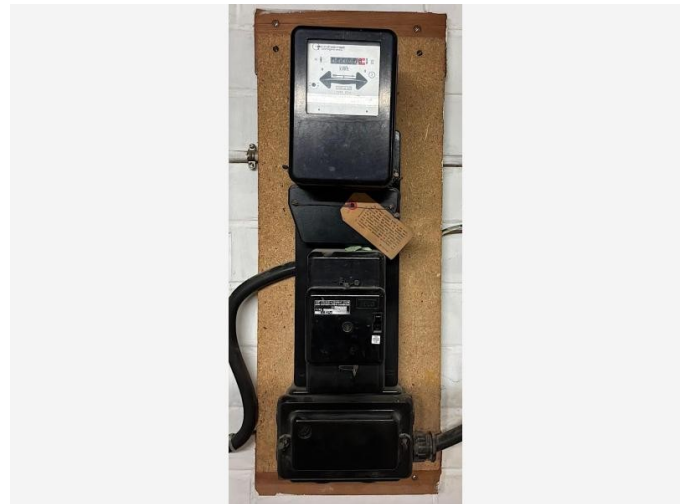
Eindbeoordeling materiaalrisico	Zeer laag materiaalrisico en/of zeer lage kans op vezelvrijgave
Opmerking	Crocidoliet is gekozen als type asbest, omdat er geen stalen werden genomen. Soms is het chrysotiel dat wordt aangetroffen.

Gebondenheid	Categorie 1: hechtgebonden in oorsprong
Asbestsoort (vezeltype)	Crocidoliet aanwezig
Asbestconcentratie	Laag (< 50%)
Afschermingsgraad van het gehele materiaal	Stootvaste afscherming of omkasting
Toestand van het materiaal	Onbeschadigd, niet verweerd

Beschrijving	Tellerkast (eigendom nutsmaatschappij)
Omgeving	Binnen
Primaire drager	Communicatie en elektrische infrastructuur en uitrusting
Asbestmateriaal	Plaat, paneel, tablet - Type Bakeliet
Bindmiddel van asbestmateriaal	Kunststof of -hars
Gebondenheid op basis van bindmiddel	Hecht
Hoeveelheid (oppervlakte - dikte - aantal)	<ul style="list-style-type: none"> • 0,30 m² - 1,00 cm - 1 stuk
Totaal volume	0,003 m ³
Eenvoudig bereikbaar	<p>Nee</p> <ul style="list-style-type: none"> • Het asbestmateriaal is bedekt (uitgezonderd laag verf, coating, behang, kunststof, textiel) en het wegnemen van het bedekkende materiaal kan niet zonder het bedekkende materiaal te beschadigen.
Bevestigingswijze	<ul style="list-style-type: none"> • Geschroefd
Identificatiemethode	<p>De asbestdeskundige beoordeelt het materiaal als asbestverdacht en dus asbesthoudend, en dit zonder monstername.</p> <p>Motivatie: Er is een onderzoeksbeperking die monstername verhindert.</p>

- Zorg voor een veilig beheer. Vermijd het beschadigen van het asbestmateriaal. Controleer de toestand jaarlijks op wijzigingen.

- Eenvoudige handelingen: mag via doe-het-zelf of door werknemer(s) met opleidingsattest eenvoudige handelingen

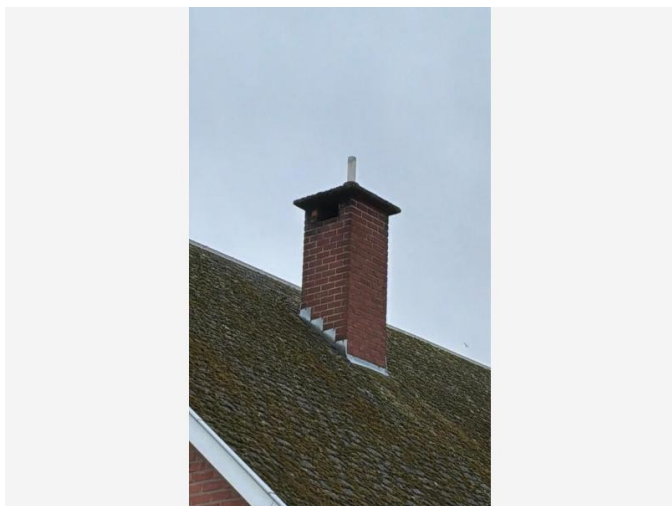
Situeringfoto

Tijdelijke beperking

(Asbest)materiaal	Rookgaskanaal
Karakterisatie	Asbest (verdacht)
Primaire drager	HVAC infrastructuur en uitrusting
