Asbestinventarisatetest

Kapelleveldstraat 26, 9420 Erpe-Mere

Attestnummer : 20260528-000149.000

Zone 1: Hoofdgebouw

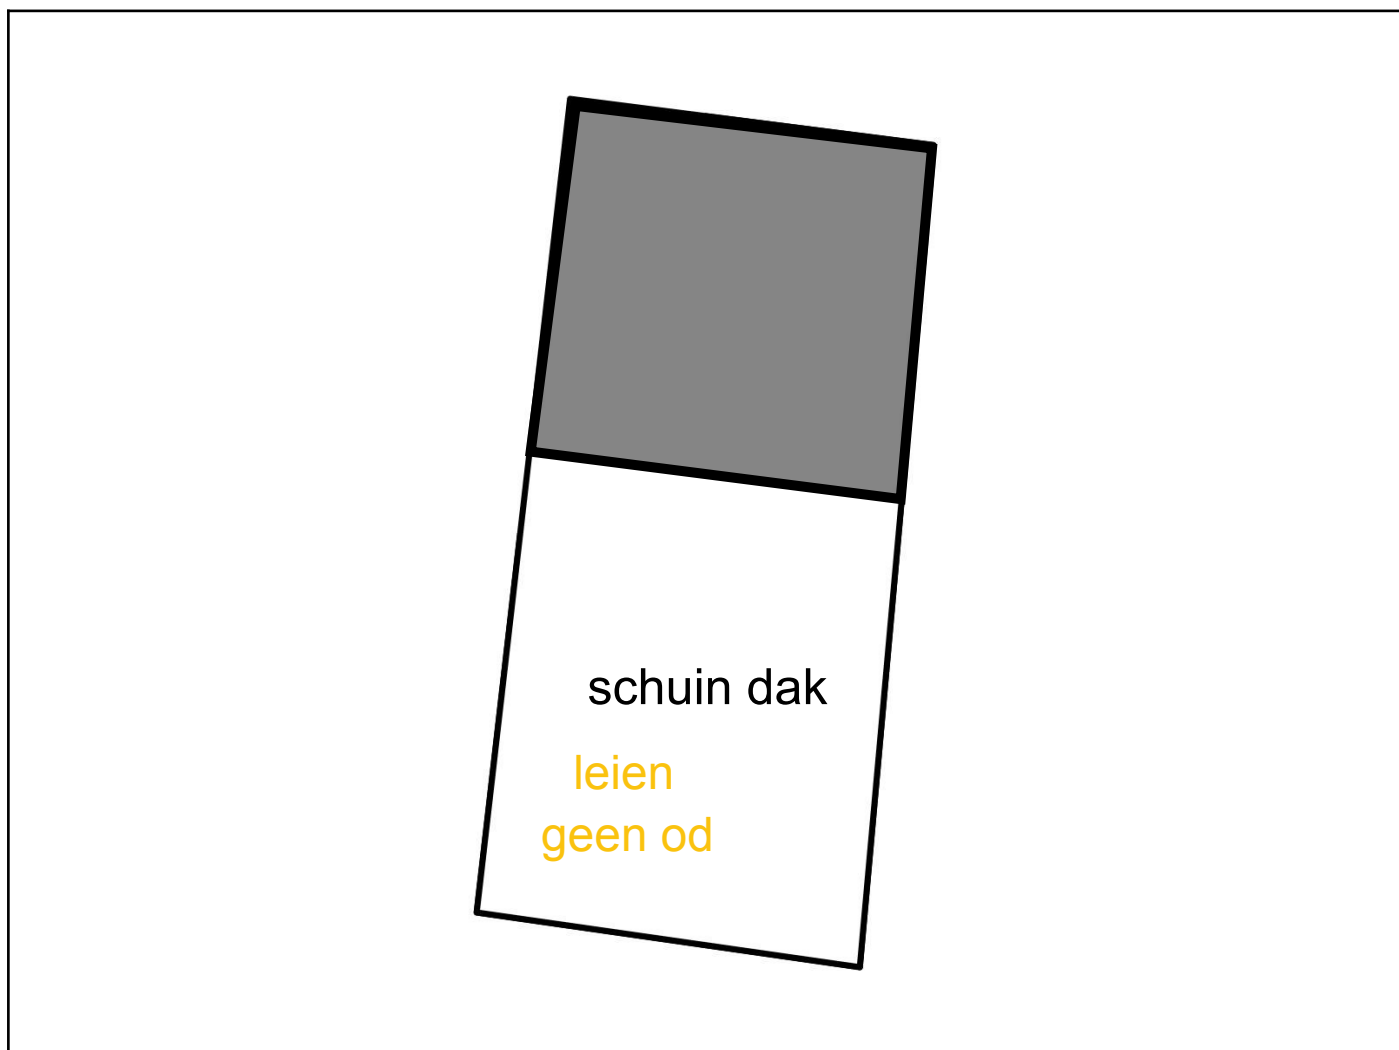
Plan 1.3: Hoofdgebouw plan dak

Beschrijving	Type	Actie
1. leien dak	Asbestmateriaal	Dringend verwijderen
7. Onderdak type: niet asbest verdacht	Overige ruimte of materiaal	-

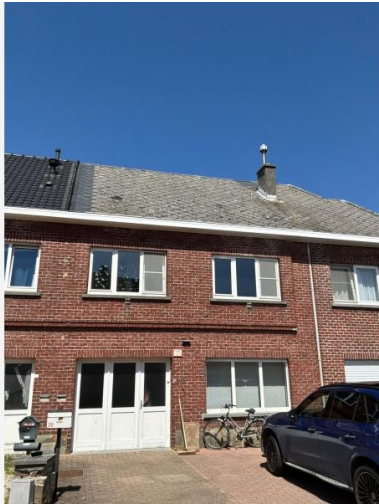
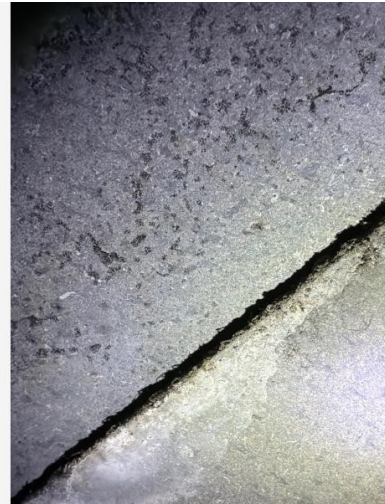
Het asbestmateriaal valt onder de mijlpaal van 2034.

Eindbeoordeling materiaalrisico	Hoog materiaalrisico en/of hoge kans op vezelvrijgave
---------------------------------	---

Gebondenheid	Categorie 1: hechtgebonden in oorsprong
Asbestsoort (vezeltype)	Crocidoliet aanwezig
Asbestconcentratie	Laag (< 50%)
Afschermingsgraad van het gehele materiaal	Geheel of deels vrij aan de binnenlucht, maar geen contact met binnenluchtstromen
Toestand van het materiaal	Matig beschadigd, matig verweerd

Beschrijving	leien dak
Omgeving	Grenst aan binnen- en buitenlucht
Primaire drager	Schuin dak
Asbestmateriaal	Dak- en gevelbekleding - Lei, shingle
Bindmiddel van asbestmateriaal	Cement
Gebondenheid op basis van bindmiddel	Hecht
Hoeveelheid (oppervlakte - aantal)	<ul style="list-style-type: none">• 90,00 m² - 1 stuk
Totale oppervlakte	90,00 m ²
Eenvoudig bereikbaar	Ja
Bevestigingswijze	<ul style="list-style-type: none">• Geschroefd• Genageld, geniet
Identificatiemethode	<p>De asbestdeskundige beoordeelt het materiaal als asbestverdacht en dus asbesthoudend, en dit zonder monstername.</p> <p>Motivatie: Er is een onderzoeksbeperking die monstername verhindert; De ruimte of het materiaal bevindt zich hoger dan 3,5 meter vanaf een vaste ondergrond.</p>
Destructieve handeling voor identificatie	Nee
Opmerking	Geschatte hoeveelheid

Dringend verwijderen

- Zorg voor een veilig beheer. Vermijd het beschadigen van het asbestmateriaal. Controleer de toestand jaarlijks op wijzigingen.
- Hemelwater dat afspoelt van asbestcement daken of gevels kan asbestdeeltjes bevatten. Gebruik het enkel voor gesloten circuits (bv. spoelen toiletten). Reinig na het vervangen van het dak of de gevel de dakgoten en regenwaterput of -ton om asbesthoudend sediment of slib te verwijderen
- Voer bijkomende staalname(s) uit.

- Eenvoudige handelingen: mag via doe-het-zelf of door werknemer(s) met opleidingsattest eenvoudige handelingen
Bij het uitvoeren van eenvoudige handelingen, zoals toegestaan via doe-het-zelfmethoden of door werknemers met een opleidingsattest, is het gebruik van de juiste persoonlijke beschermingsmiddelen (PBM's) verplicht om blootstelling aan asbestvezels te voorkomen. Wij adviseren echter om asbest te laten verwijderen door een werknemer met opleidingscertificaat. Maar het is ook toegestaan via de doe-het-zelfmethode, mits de juiste voorzorgsmaatregelen en PBM's in acht worden genomen. De te gebruiken PBMs zijn:

- FFP3-mondmasker of halfgelaatsmasker met P3 filter
- wegwerpoverall (Tyvek CATIII, type 5 en 6)
- afwasbaar schoeisel
- handschoenen wegwerp of afwasbaar
- Een veiligheidsbril is vereist om te voorkomen dat vezels in de ogen terechtkomen.
- De toepassingen dienen in zijn geheel, zonder te breken en zonder stofvorming verwijderd te worden. Gebruik hiervoor een vernevelaar of fixeermiddel om het asbestmateriaal eerst te fixeren.

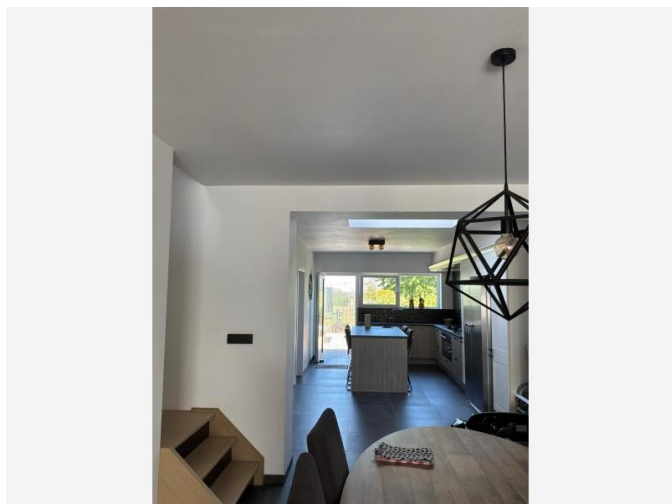
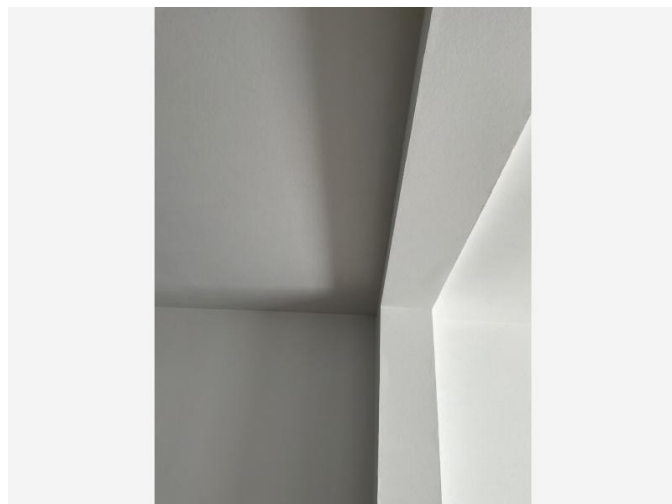
Dit type plafond is niet asbest verdacht. Er kan echter geen uitspraak gedaan worden over de achterligende delen. Hier kunnen zich mogelijk nog verdacht materialen bevinden.

Basis voor advies	De asbestdeskundige beoordeelt het materiaal als niet-asbestverdacht.
--------------------------	---

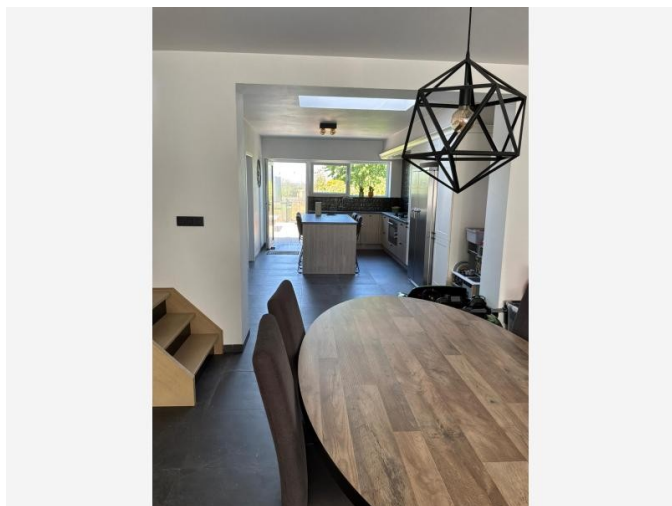
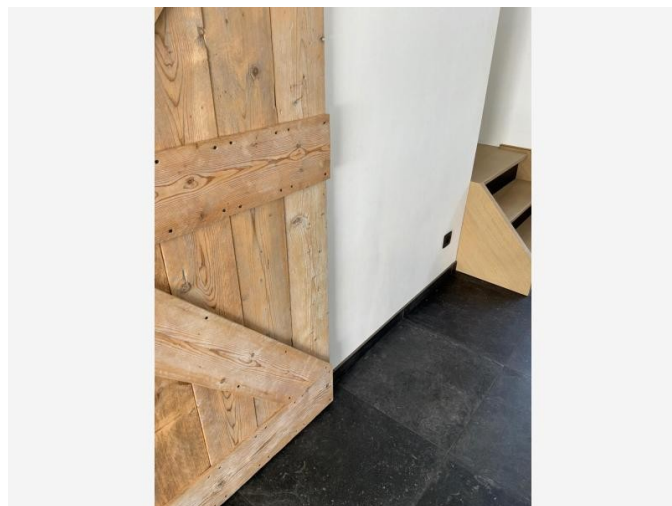
Fiche 3: pleisterwerk wanden

Geen asbest

#	Type	Referentie	Resultaat
3.1	Mengmonster	mm01	Geen asbest

Beschrijving	pleisterwerk wanden
Omgeving	Binnen
Primaire drager	Binnenwand
Bindmiddel van materiaal	Gips - kalk
Gebondenheid op basis van bindmiddel	Niet-hechtgebonden
Hoeveelheid (oppervlakte - dikte - aantal)	• 115,00 m ² - 1,00 cm - 1 stuk
Totaal volume	1,15 m ³
Identificatiemethode	Een monstername door de asbestdeskundige met laboanalyse door een asbestlabo.
Destructieve handeling voor identificatie	Nee
Opmerking	Geschatte hoeveelheid. Monsters genomen conform IP2. Ruimtes niet aanwezig:

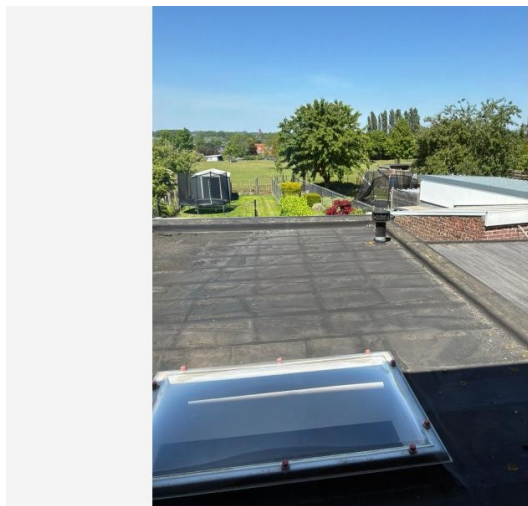
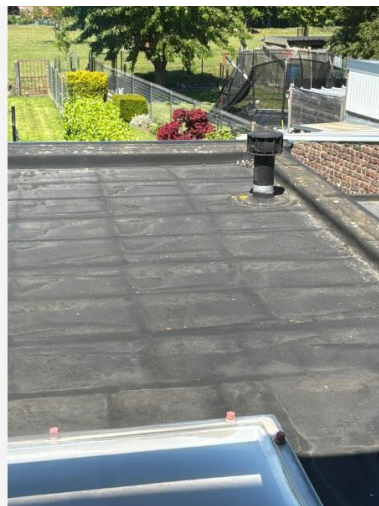
Beschrijving	Notitie	Terug te vinden op plannen
Fiche 4: Schouw type: niet asbest verdacht.	Dit schouw type is niet asbest verdacht. (Deze zijn steekproefsgewijs vastgesteld en kunnen, indien de vastelling dit niet toeliet, geen uitspraak doen over de volledige schouw.)	Plan 1.2: Hoofdgebouw plan 1e
Fiche 5: Plat dak EPDM	Plat dak EPDM is niet asbest verdacht. Enkel de bovenste laag was waarneembaar. Er kan geen uitspraak gedaan worden over mogelijks ondergelegen lagen.	Plan 1.2: Hoofdgebouw plan 1e
Fiche 6: Ketel: Geen asbest verdachte pakkingen waarneembaar	Aan de ketel zijn geen asbest verdachte pakkingen waar te nemen. Indien de ketel een bouwjaar van voor 2001 heeft kunnen er zich mogelijks binnen in de ketel nog asbest verdachte pakkingen bevinden.	-
Fiche 7: Onderdak type: niet asbest verdacht	Dit onderdak type is niet asbest verdacht. (Deze zijn steekproefsgewijs vastgesteld en kunnen, indien de vastelling dit niet toeliet, geen uitspraak doen over het volledige onderdak.)	Plan 1.3: Hoofdgebouw plan dak

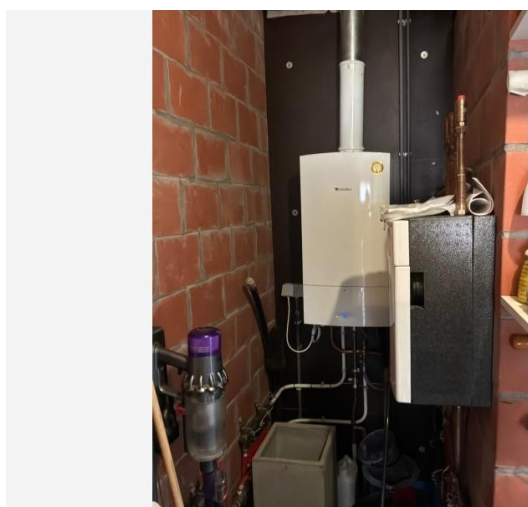
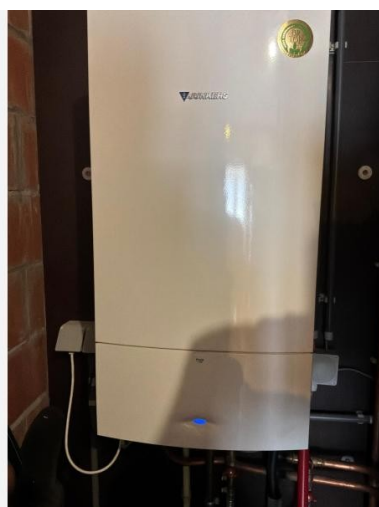
Fiche 6: Ketel: Geen asbest verdachte pakkingen waarneembaar

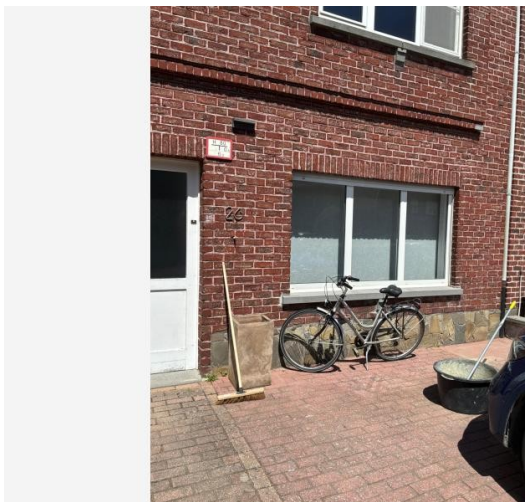
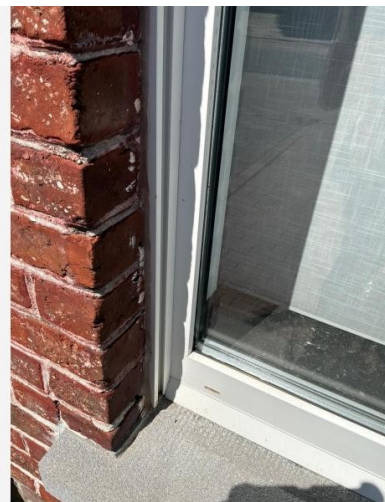
Fiche 8: mastiek type: niet asbest verdacht	Aanwezig in alle ramen, buiten de andere aangeduide types. Dit type mastiek is niet asbest verdacht	-
