Asbestinventarisatetest

Schapersstraat 10, 9420 Erpe-Mere

Attestnummer : 20260506-000440.000

Uitgegeven op : 06.05.2026

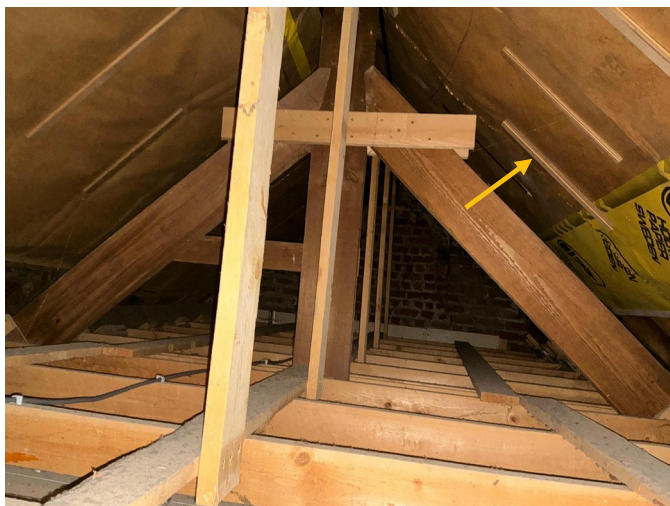
Tijdelijke beperking

Reden: Er is geen volledige risicobeoordeling mogelijk

Uitleg van de asbestdeskundige: Het onderdak is niet zichtbaar zowel langs binnen als langs buiten. Langs de binnenzijde is alles afgewerkt. Langs de buitenzijde kon er geen pan worden gelicht voor verder onderzoek .

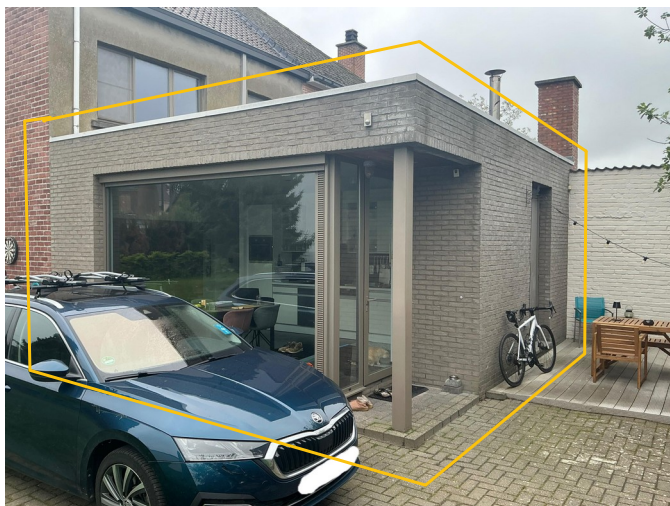
Uitgesloten van inspectie

Bouwjaar: 2016

Constructies gebouwd vanaf 2001 moeten niet onderzocht worden

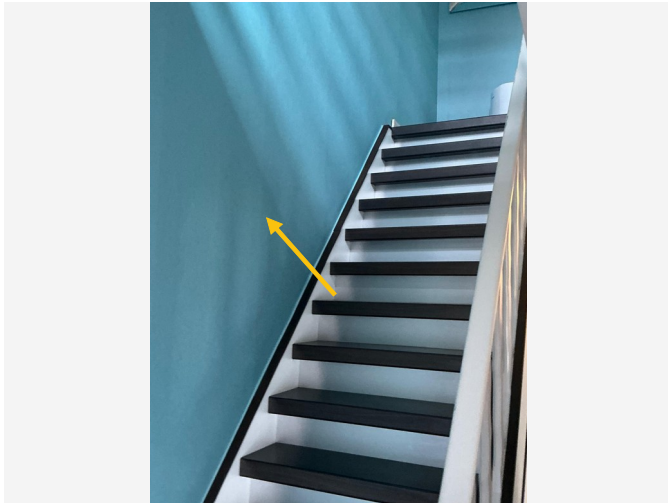
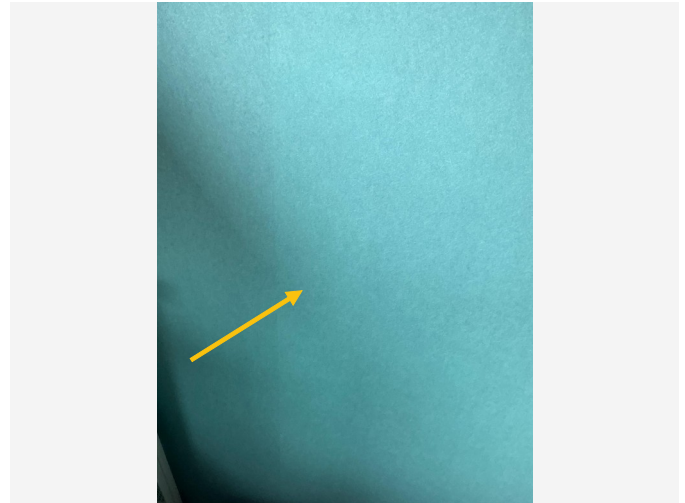
Informatie over een niet-asbestverdacht materiaal

De wanden zijn uitgewerkt in gipsplaat. Deze bezitten geen asbesthoudende eigenschappen. De deskundige kan geen uitspraak doen over achterliggende materialen.

Basis voor advies	De asbestdeskundige beoordeelt het materiaal als niet-asbestverdacht.
--------------------------	---

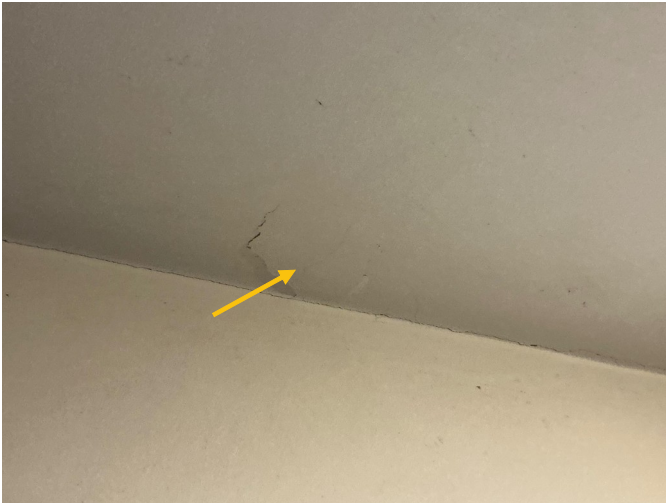
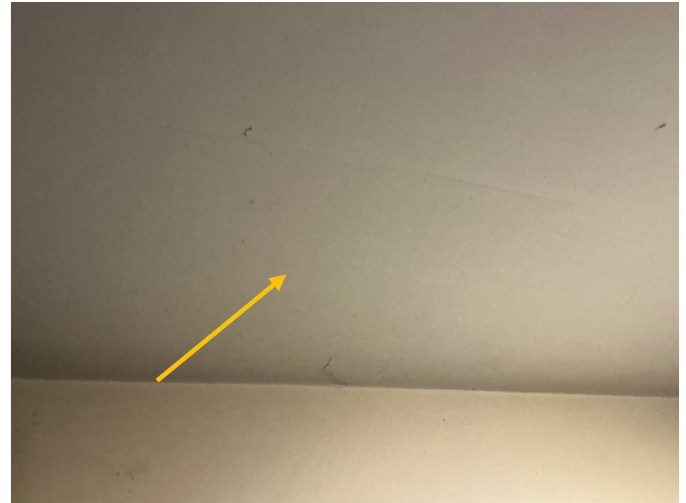
Informatie over een niet-asbestverdacht materiaal

De plafonds zijn uitgewerkt in gipsplaat. Deze bezitten geen asbesthoudende eigenschappen. De deskundige kan geen uitspraak doen over achterliggende materialen. Destructief onderzoek kan hierin uitsluitel brengen.

Basis voor advies	De asbestdeskundige beoordeelt het materiaal als niet-asbestverdacht.
--------------------------	---

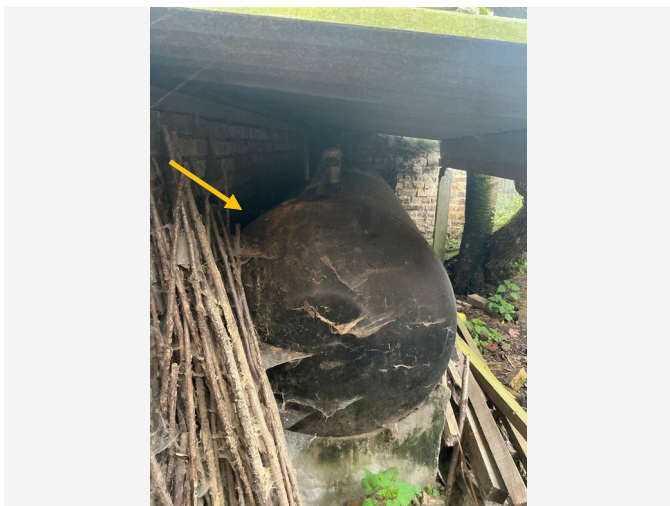
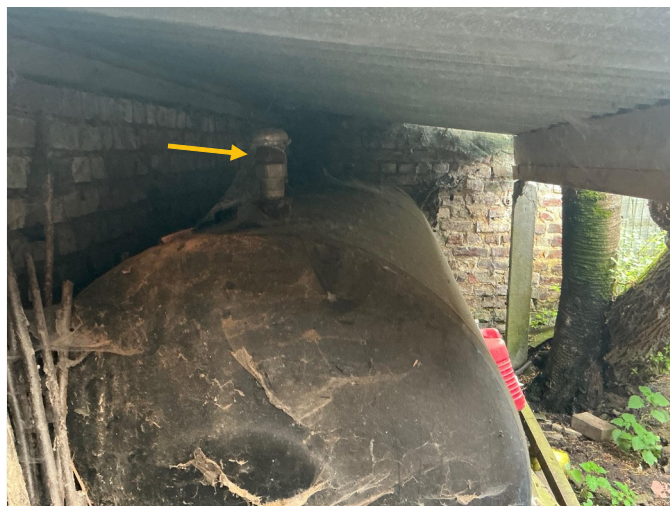
Informatie over een materiaal dat de asbestdeskundige niet kan waarnemen of vaststellen

Gezien de ouderdom van de tank bestaat de mogelijkheid dat deze asbesthoudende componenten bevat in de vorm van pakkingen en dichtingen.

Basis voor advies	De asbestdeskundige beoordeelt het materiaal als asbesthoudend op basis van een beoordeling met het blote oog.
--------------------------	--

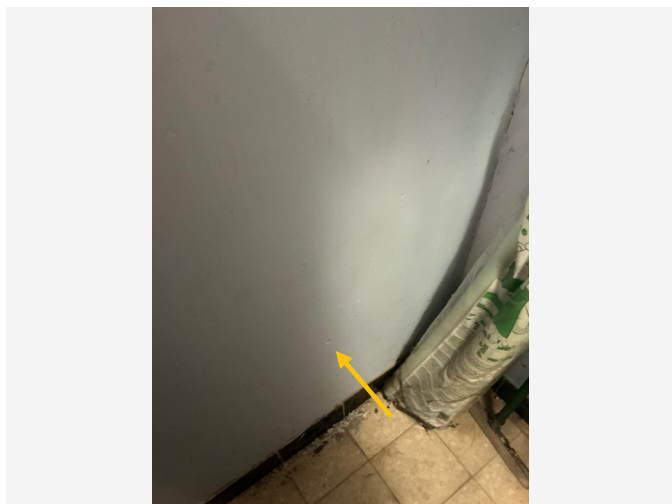
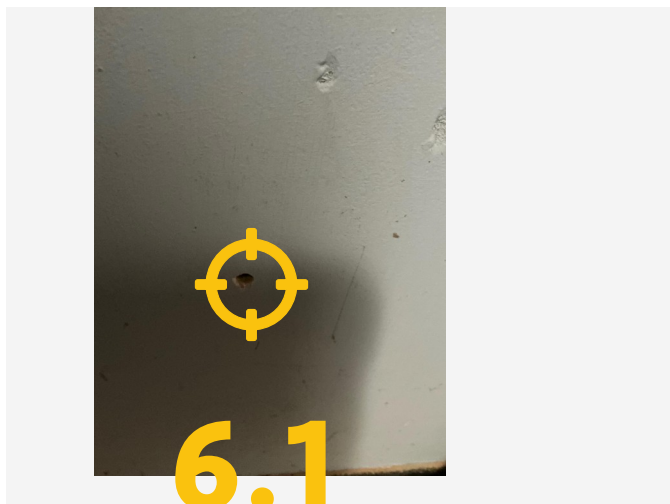
Fiche 6: Pleisterwerk muren

Geen asbest

#	Type	Referentie	Resultaat
6.1	Mengmonster	20260505SCH10S2	Geen asbest

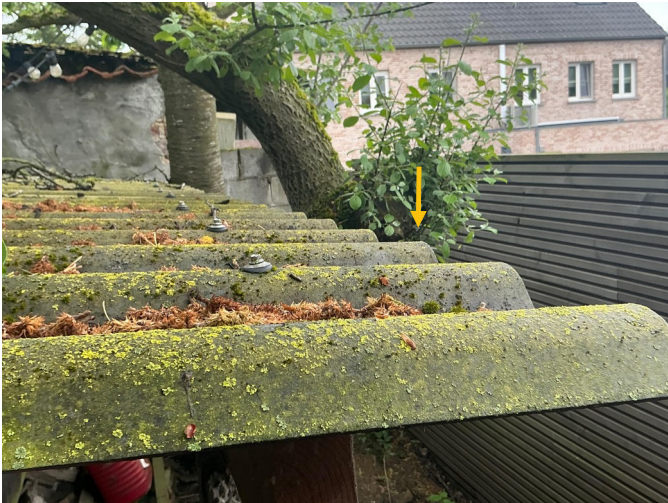
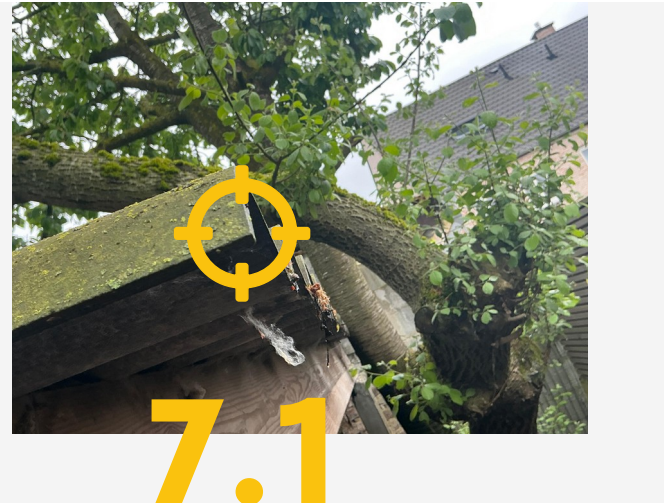
Fiche 7: Golfplaten uit vezelcement

Geen asbest

#	Type	Referentie	Resultaat
7.1	Puntmonster	20260505SCH10S1	Geen asbest

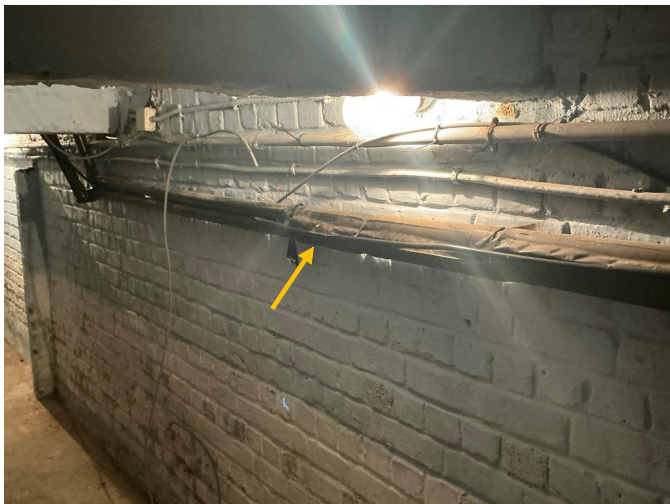
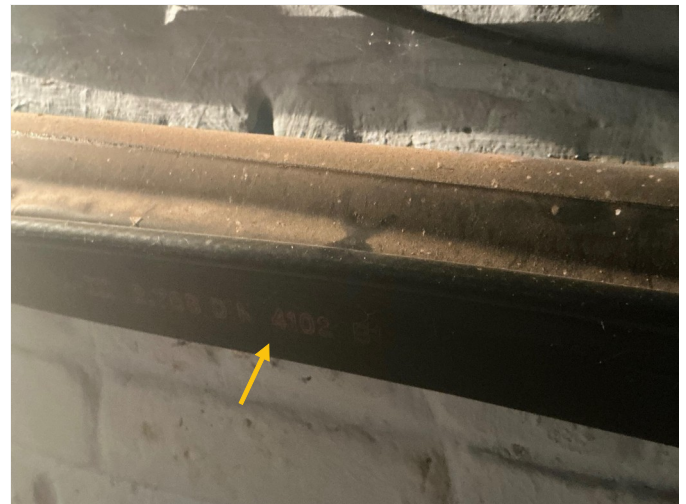
Beschrijving	Notitie	Terug te vinden op plannen
Fiche 8: Leidingisolatie	Binnen de inspectiescope werd geen asbestverdachte leidingisolatie aangetroffen.	Plan 1.1: Kelder plan
Fiche 9: Dakbedekking sandwichpanelen	De dakbedekking bestaat uit geïsoleerde sandwichpanelen. Deze bezitten geen asbesthoudende kenmerken.	Plan 2.1: Garage plan
Fiche 10: Buitenschrijnwerk	Zowel de profielen als de gebruikte hechtingskit van het buitenschrijnwerk bezitten geen asbesthoudende kenmerken.	Plan 1.2: Gelijkvloers plan Plan 1.4: Verdieping plan
Fiche 11: Dakbedekking in keramische dakpannen	De dakbedekking bestaat uit keramische dakpannen. Deze bezitten geen asbesthoudende eigenschappen.	Plan 1.6: Dak plan
