Asbestinventarisatetest

Espenhoek 21A, 9520 Sint-Lievens-Houtem

Attestnummer : 20260505-000059.000

Uitgegeven op : 05.05.2026

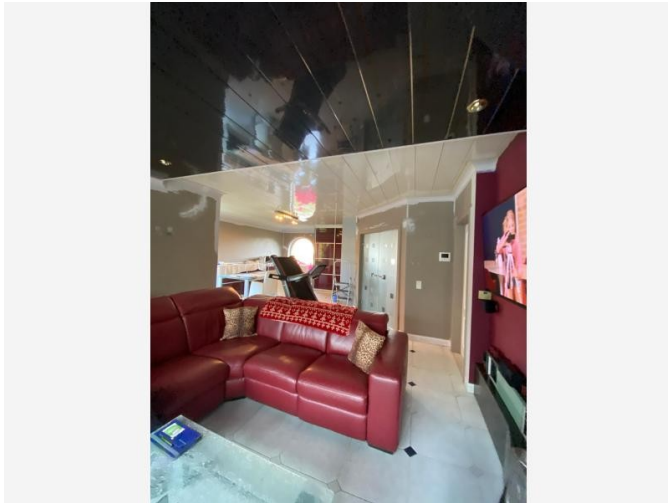
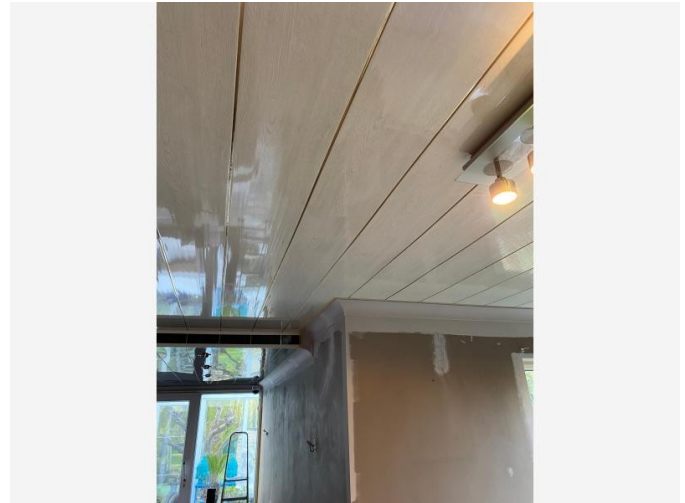
Informatie over een materiaal dat de asbestdeskundige niet kan waarnemen of vaststellen

Keuken en woonkamer + 1ste verdieping bezitten over een verlaagd plafond.

Het is niet mogelijk om te kijken wat er achter het verlaagd plafond aanwezig is.

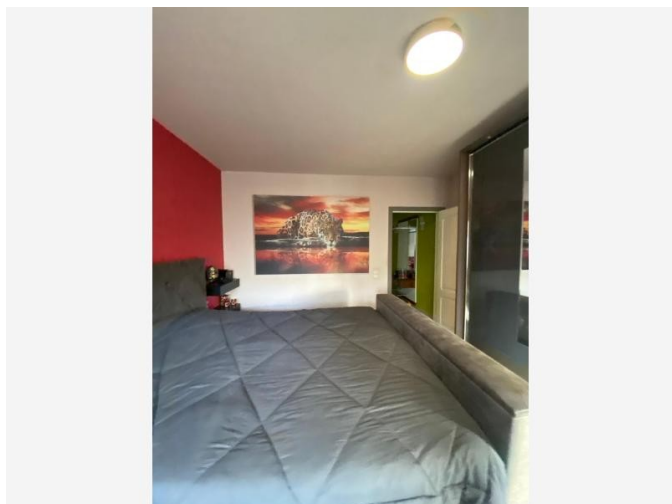
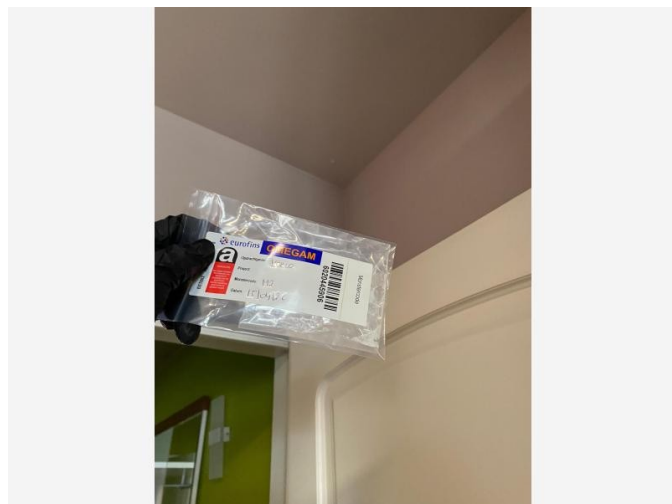
Fiche 2: M2 - Pleisterwerk plafond

Conclusie

Geen asbest

| # | Type | Referentie | Resultaat |
|---|---|---|---|
| 2.1 | Mengmonster | 9358490 | Geen asbest |

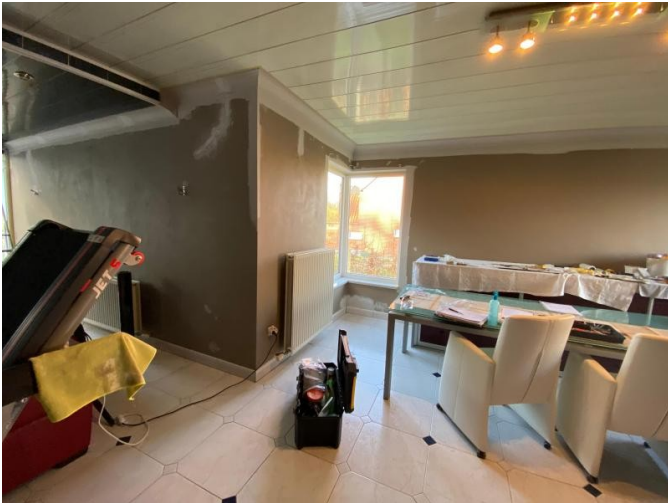
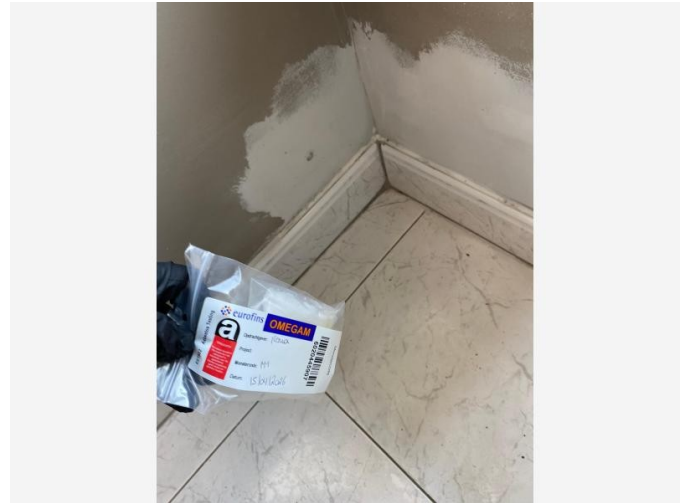
Fiche 3: M1 - Pleisterwerk muren

Conclusie

Geen asbest

| # | Type | Referentie | Resultaat |
|---|---|---|---|
| 3.1 | Mengmonster | 9358489 | Geen asbest |

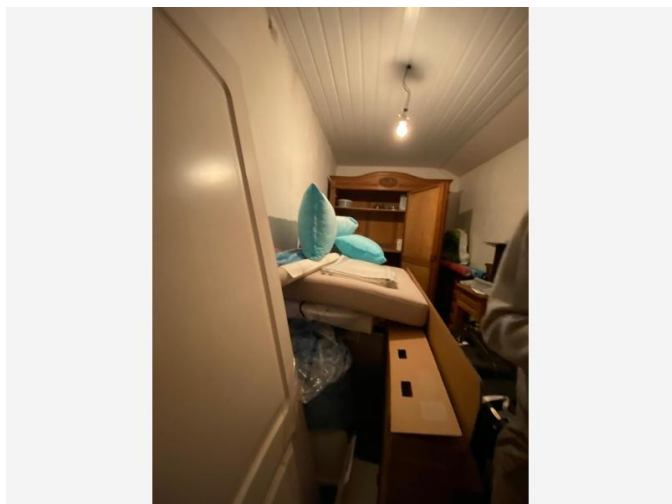
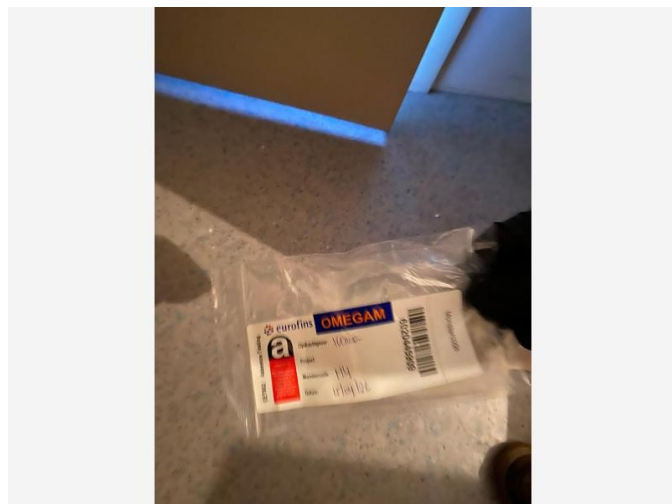
Fiche 4: M4 - Linolium zolder

Conclusie

Geen asbest

| # | Type | Referentie | Resultaat |
|---|---|---|---|
| 4.1 | Puntmonster | 9358492 | Geen asbest |

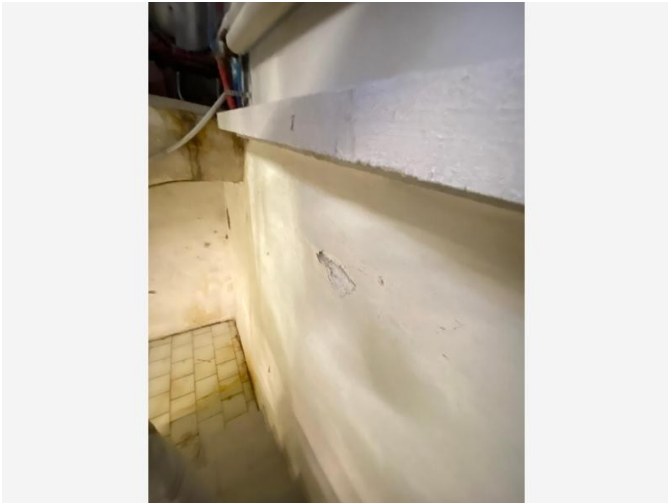
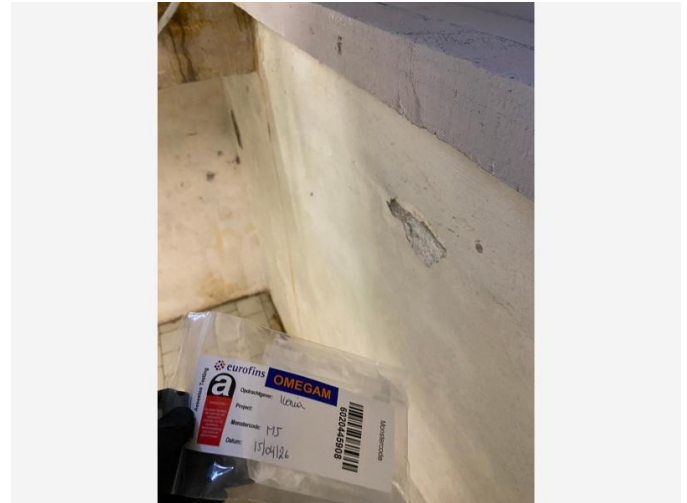
Fiche 5: M5 - cementering kelder

Conclusie

Geen asbest

| # | Type | Referentie | Resultaat |
|---|---|---|---|
| 5.1 | Mengmonster | 9358493 | Geen asbest |

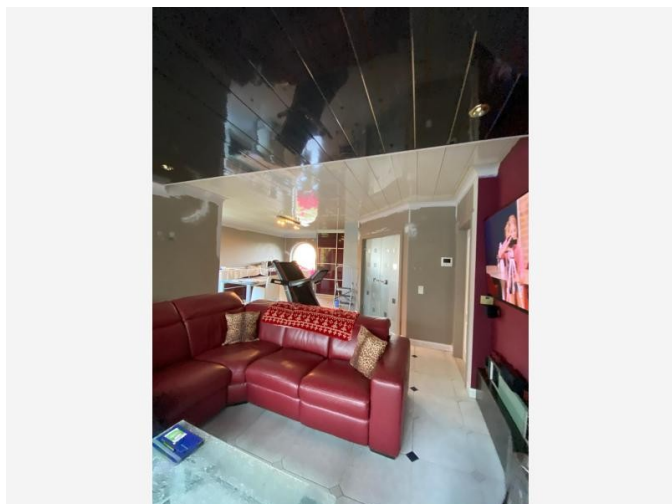
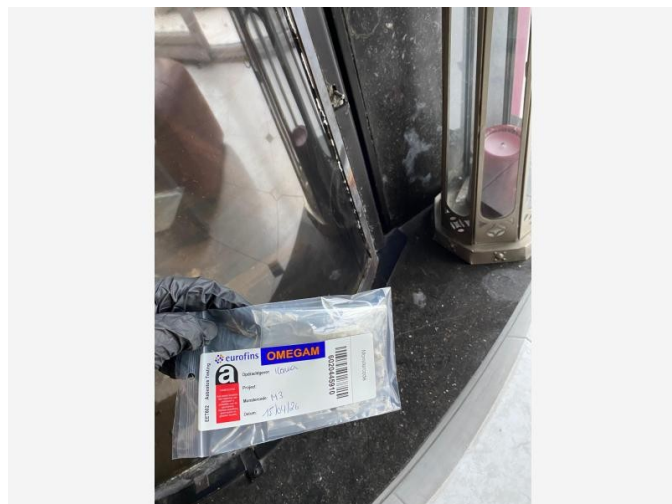
Fiche 6: M3 - Koord stoof

Conclusie

Geen asbest

| # | Type | Referentie | Resultaat |
|---|---|---|---|
| 6.1 | Puntmonster | 9358491 | Geen asbest |

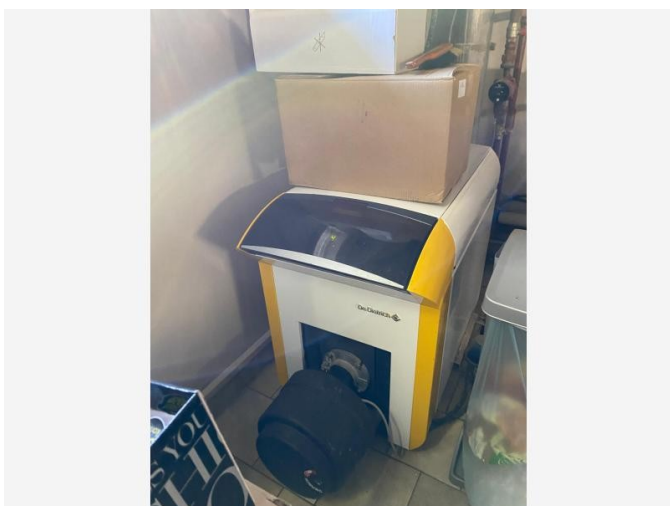
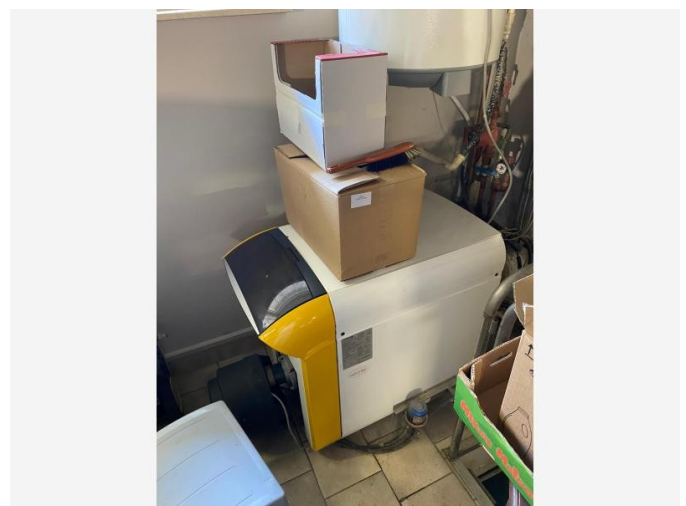
| Beschrijving | Notitie | Terug te vinden op plannen |
|--|---|---|
| Fiche 7: stookketel vernieuwd in 2010 | - | - |

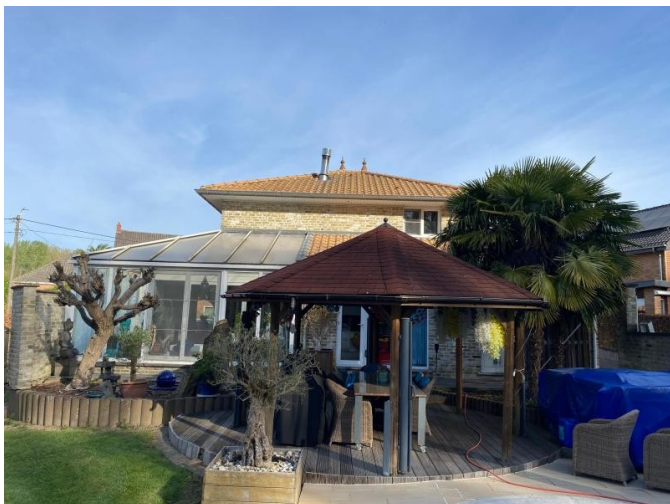
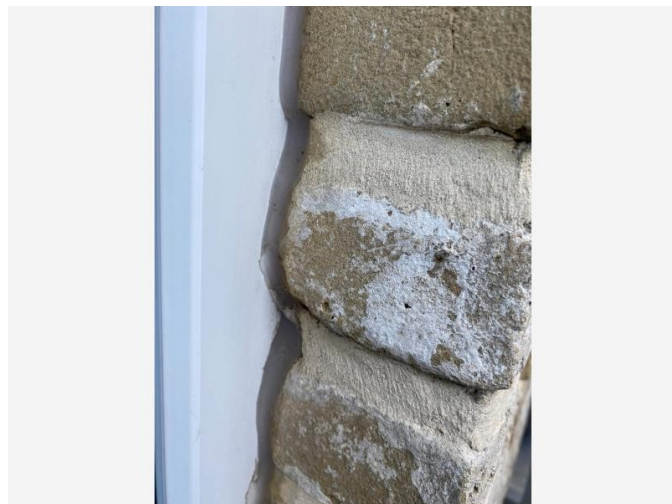
| Beschrijving | Notitie | Terug te vinden op plannen |
|--|---|---|
| Fiche 8: Geen mastieken, enkel siliconen | - | - |

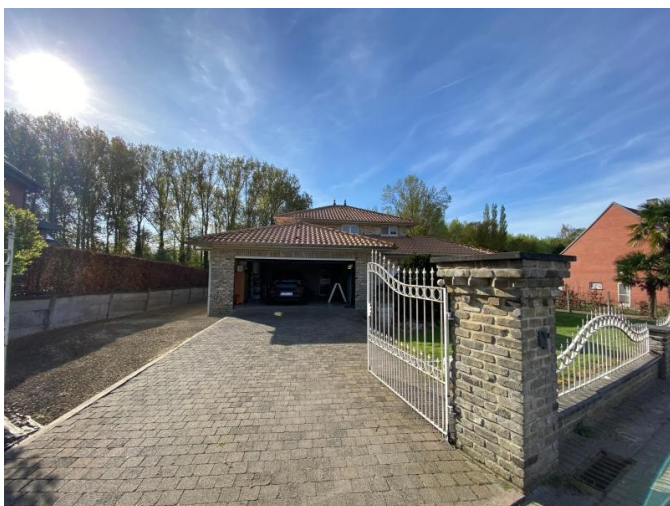
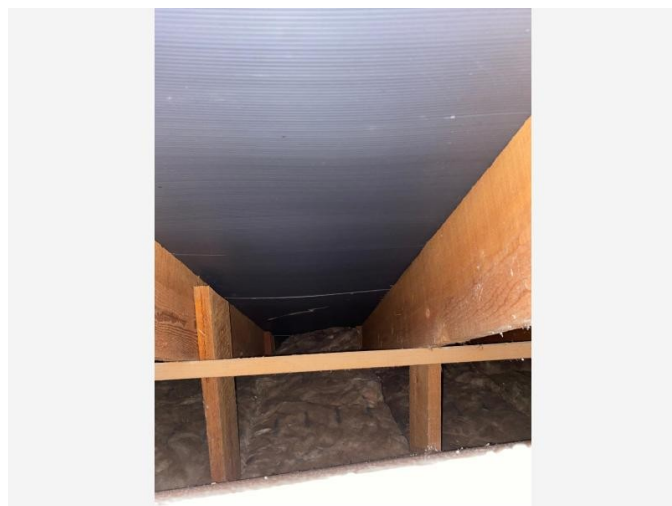
| Beschrijving | Notitie | Terug te vinden op plannen |
|--|---|---|
| Fiche 9: Onderdak- harde kunststofplaten | Op het bouwplan staat er dat het onderdak uit menuiserite zou bestaan. Bij controle blijkt dit uit een harde kunststoffolie te bestaan. | Plan 1.3: zij-aanzichten |

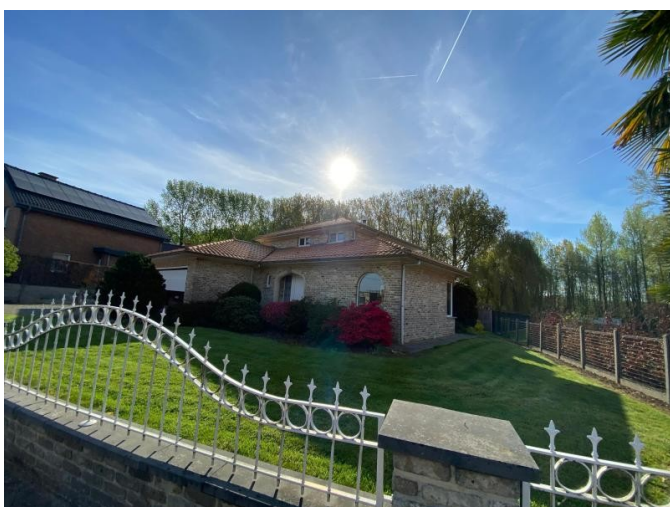
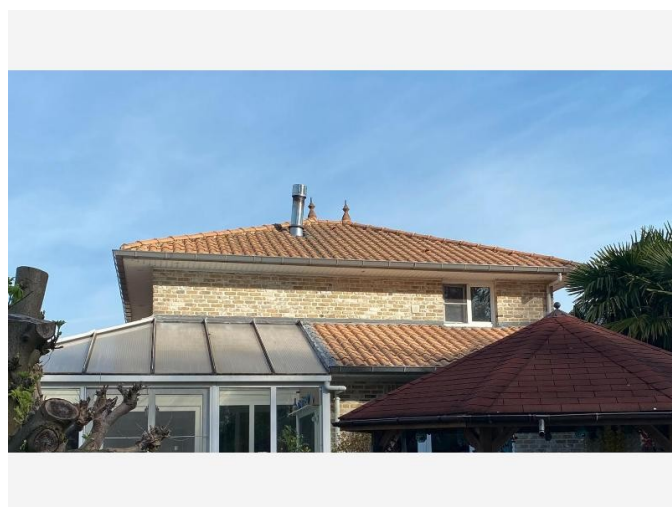
| Beschrijving | Notitie | Terug te vinden op plannen |
|--|---|---|
| Fiche 10: Geen verdachte rookgaskanalen | Er zijn geen verdachte rookgaskanalen aanwezig. | - |

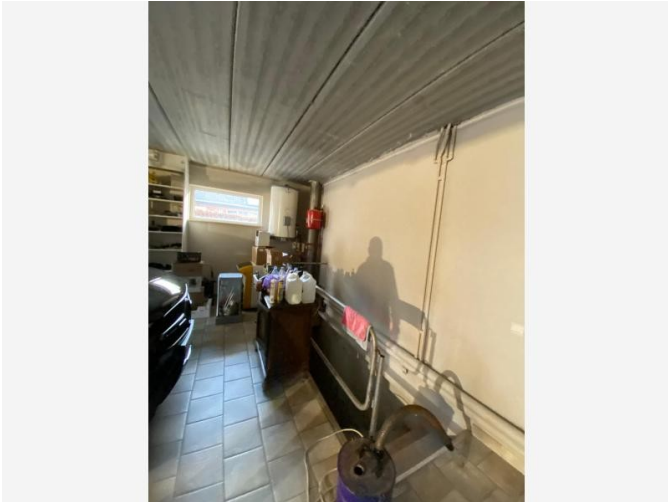
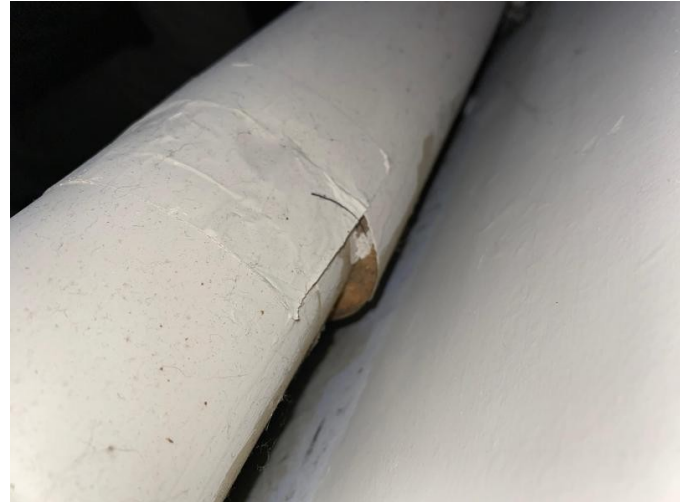
| Beschrijving | Notitie | Terug te vinden op plannen |
|--|---|---|
| Fiche 11: Geen leidingisolatie aanwezig | Er is isolatie rond de buizen aanwezig, maar dit bestaat uit een type harde isolatierol. | - |

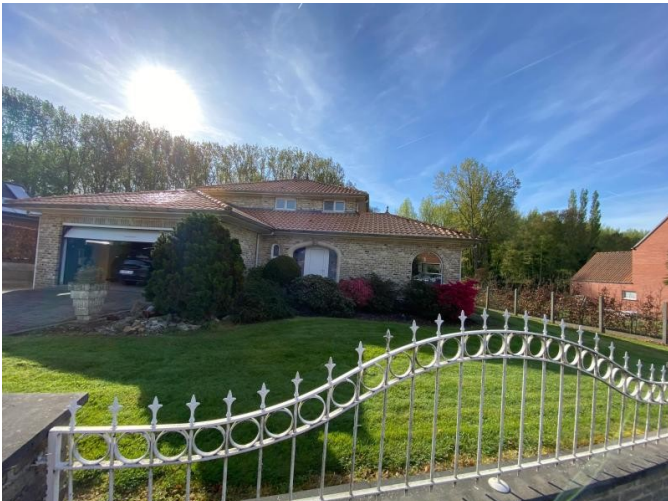
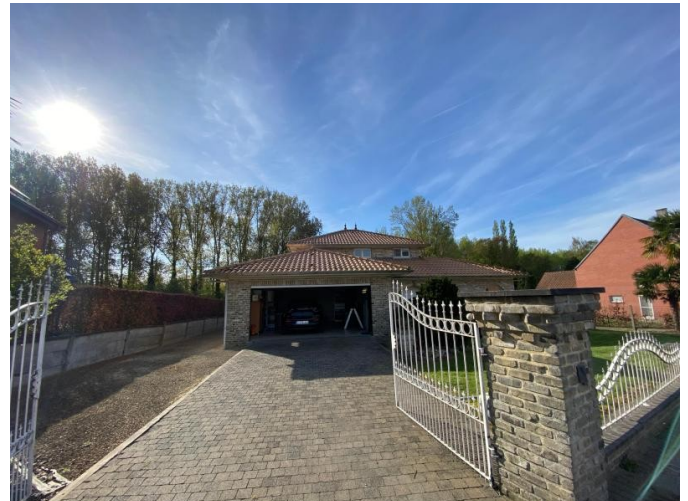
| Beschrijving | Notitie | Terug te vinden op plannen |
|--|---|---|
| Fiche 12: Dakbedekking: pannen | Dakbedekking bestaat uit pannen. | - |
