Asbestinventarisatetest

Nerenbroekstraat 9, 9420 Erpe-Mere

Attestnummer : 20260526-000180.000

Uitgegeven op : 26.05.2026

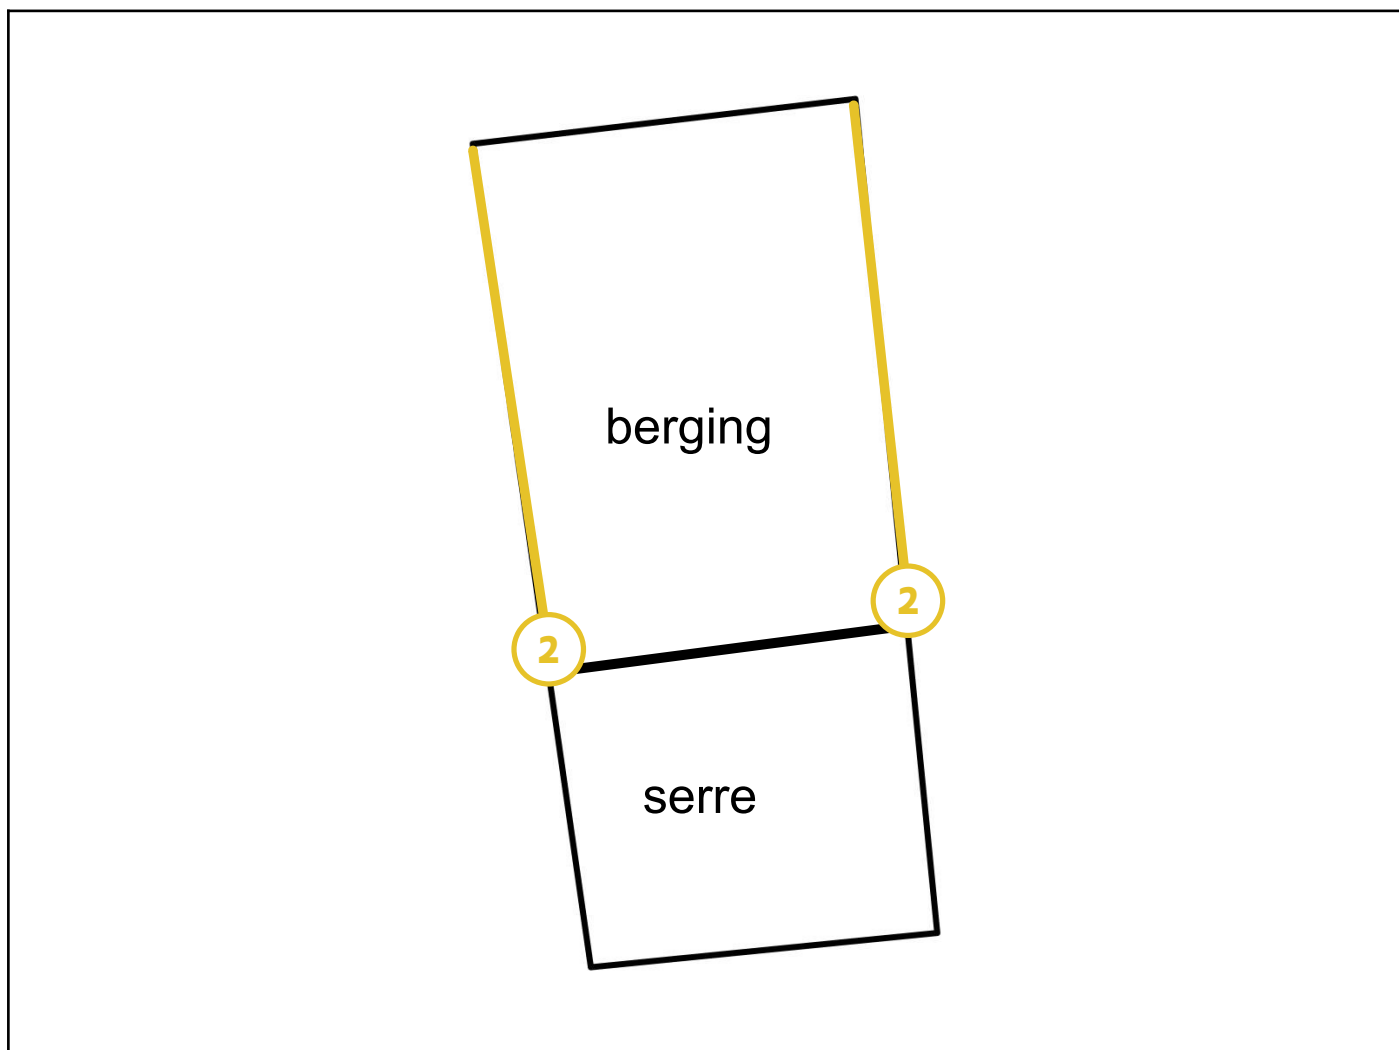
Plan 3.1: Tuinhuis plan gvl

Beschrijving	Type	Actie
2. mastiek alu ramen	Asbestmateriaal	Zorgvuldig beheren

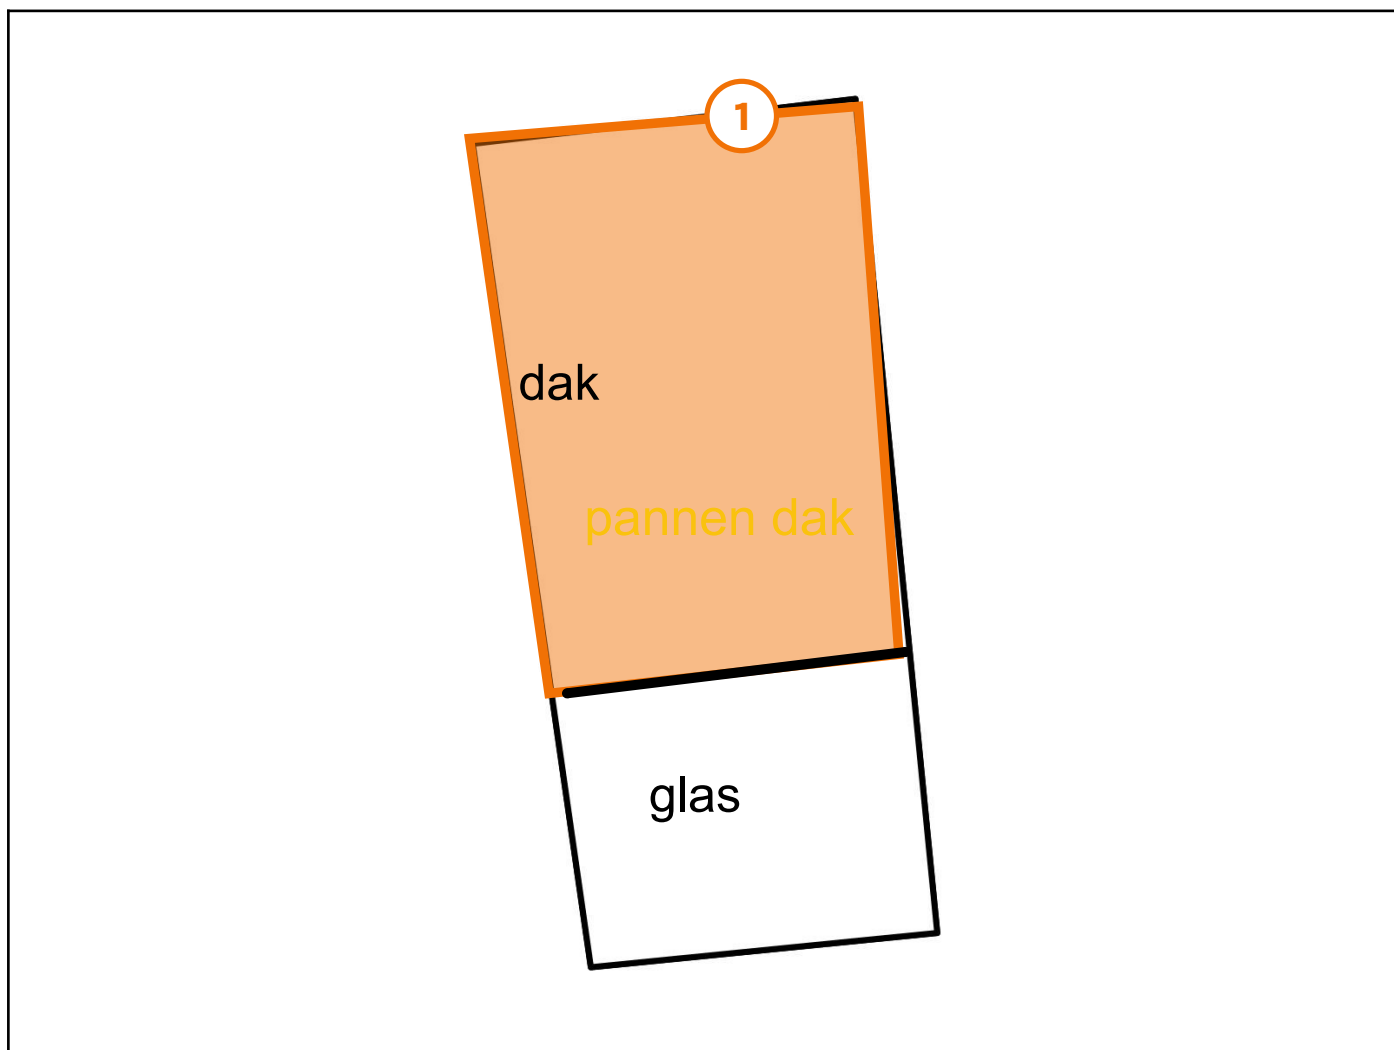
Plan 3.2: Tuinhuis plan dak

Beschrijving	Type	Actie
1. menuiserie onderdak	Asbestmateriaal	Maatregelen nemen
6. Dak type: niet asbest verdacht	Overige ruimte of materiaal	-

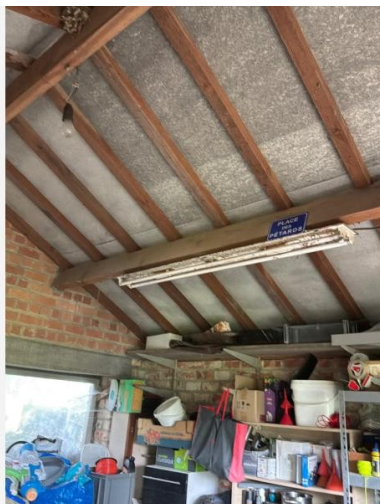
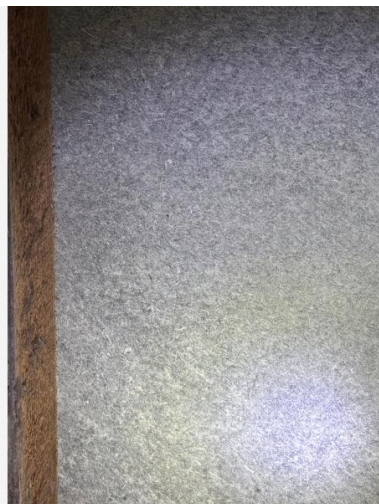
Het asbestmateriaal valt onder de mijlpaal van 2040.

Eindbeoordeling materiaalrisico	Verhoogd materiaalrisico en/of verhoogde kans op vezelvrijgave
---------------------------------	--

Beschrijving	menuiserite onderdak
Omgeving	Binnen
Primaire drager	Schuin dak
Asbestmateriaal	Plaat, paneel, tablet - Type Menuiserite
Bindmiddel van asbestmateriaal	Cement
Gebondenheid op basis van bindmiddel	Hecht
Hoeveelheid (oppervlakte - dikte - aantal)	<ul style="list-style-type: none">• 25,00 m² - 0,30 cm - 1 stuk
Totaal volume	0,075 m ³
Eenvoudig bereikbaar	Nee <ul style="list-style-type: none">• Het asbestmateriaal is bedekt (uitgezonderd laag verf, coating, behang, kunststof, textiel) en het wegnemen van het bedekkende materiaal kan niet zonder het bedekkende materiaal te beschadigen.
Bevestigingswijze	<ul style="list-style-type: none">• Onbekend
Identificatiemethode	De asbestdeskundige beoordeelt het materiaal als asbesthoudend, en dit zonder monsternamen.
Destructieve handeling voor identificatie	Nee
Opmerking	Geschatte hoeveelheid

Maatregelen nemen

- Zorg voor een veilig beheer. Vermijd het beschadigen van het asbestmateriaal. Controleer de toestand jaarlijks op wijzigingen.
- Zorg voor een veilig beheer en verwijder dit asbestmateriaal wanneer het bij werken eenvoudig bereikbaar wordt. Controleer de toestand jaarlijks op wijzigingen.
- Voer bijkomende staalname(s) uit.

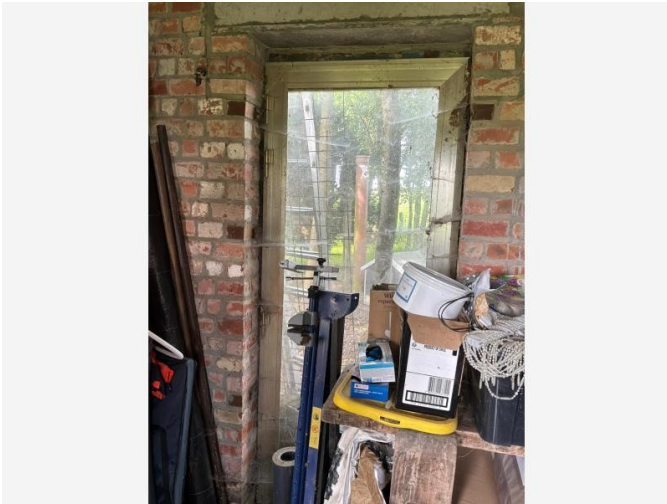
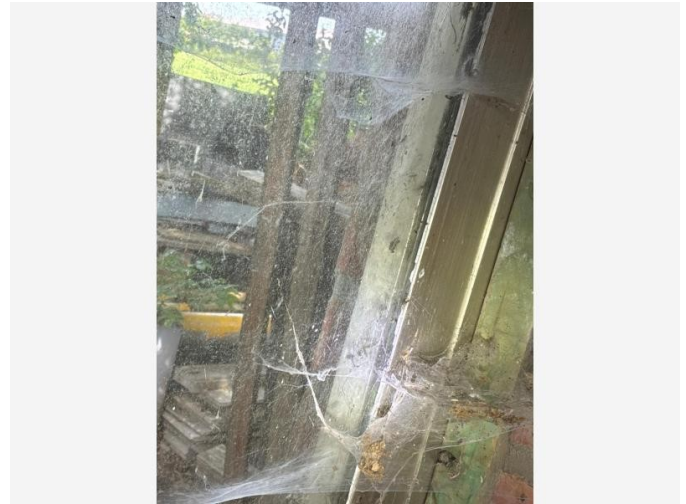
Het asbestmateriaal valt onder de mijlpaal van 2040.

Eindbeoordeling materiaalrisico	Laag materiaalrisico en/of verlaagde kans op vezelvrijgave
---------------------------------	--

Beschrijving	mastiek alu ramen
Omgeving	Grenst aan binnen- en buitenlucht
Primaire drager	Wandopening verticaal (raam, deur, ...)
Asbestmateriaal	In-situ afwerkingslagen - Pasta, stopverf, voegsel, stopsel, vulsel, mastiek, kitten, ...
Bindmiddel van asbestmateriaal	Kitten, mastiek, pasta
Gebondenheid op basis van bindmiddel	Hecht
Hoeveelheid (gewicht - aantal)	<ul style="list-style-type: none">• 2,00 kg - 1 stuk
Totaal gewicht	2,00 kg
Eenvoudig bereikbaar	Ja
Bevestigingswijze	<ul style="list-style-type: none">• Verlijmd, ingegoten, versmeerd
Identificatiemethode	De asbestdeskundige beoordeelt het materiaal als asbesthoudend, en dit zonder monstername.
Destructieve handeling voor identificatie	Nee
Opmerking	Geschatte hoeveelheid. Amfibool vezels zichtbaar met blote oog, geen crocidoliet aanwezig.

Zorgvuldig beheren

- Zorg voor een veilig beheer. Vermijd het beschadigen van het asbestmateriaal. Controleer de toestand jaarlijks op wijzigingen.
- Voer bijkomende staalname(s) uit.

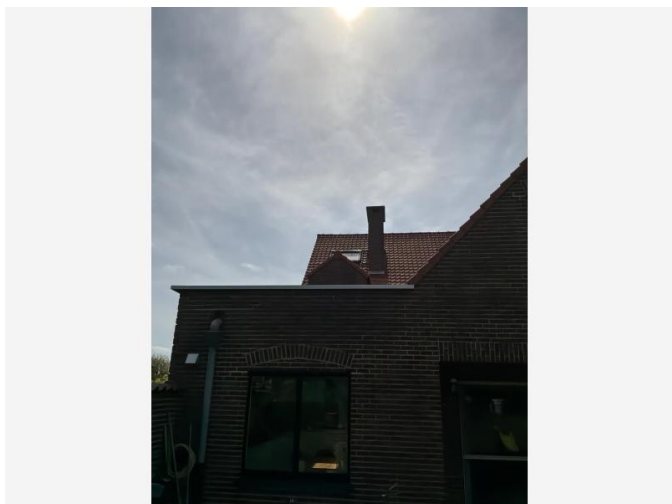
Situeringfoto

Tijdelijke beperking

Reden: Het te onderzoeken materiaal situeert zich hoger dan 3,50 m te rekenen vanaf een veilige ondergrond

Uitleg van de asbestdeskundige: De binnenkant van de schouw is niet inspecteerbaar, aan de buitenkant van de schouw werd zichtbaar geen asbest aangetroffen. Bij werken in of aan de schouw extra aandacht besteden, hier kan zich mogelijks nog asbest schuilhouden. De inspecteur kon dit tijdens zijn bezoek niet vaststellen, daar deze handelingen onder een destructieve handeling zou vallen.

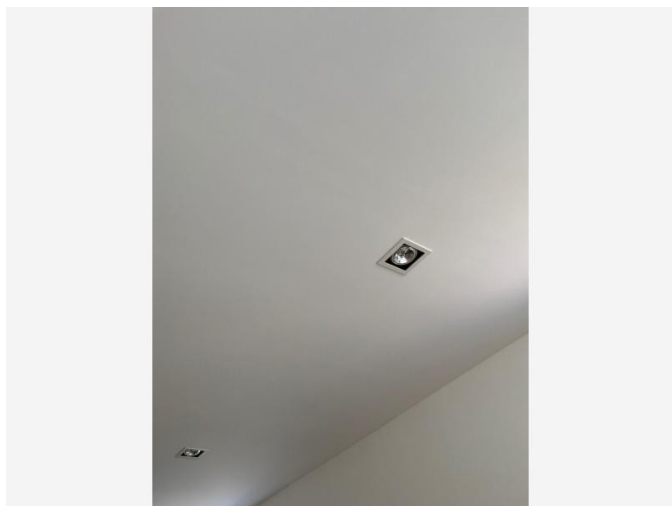
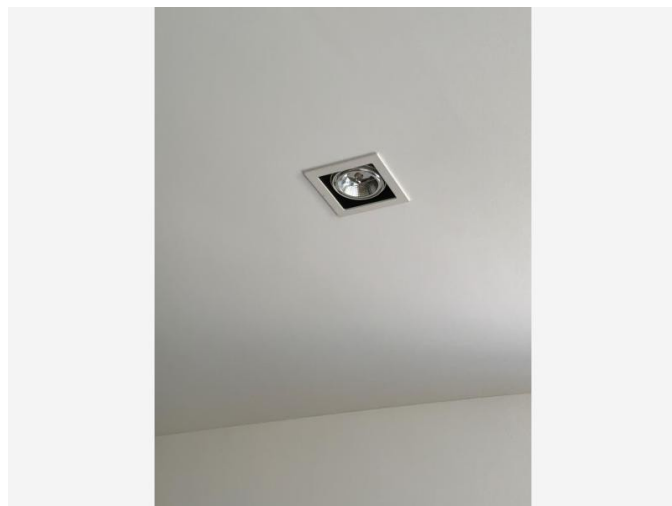
Dit type plafond is niet asbest verdacht. Er kan echter geen uitspraak gedaan worden over de achterligende delen. Hier kunnen zich mogelijk nog verdacht materialen bevinden.

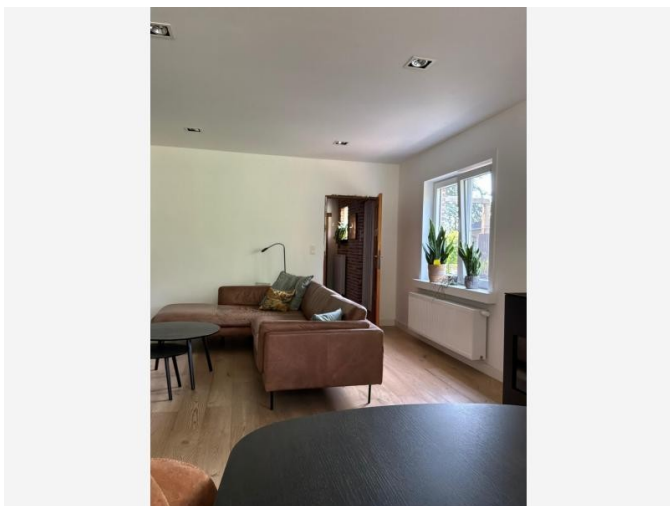
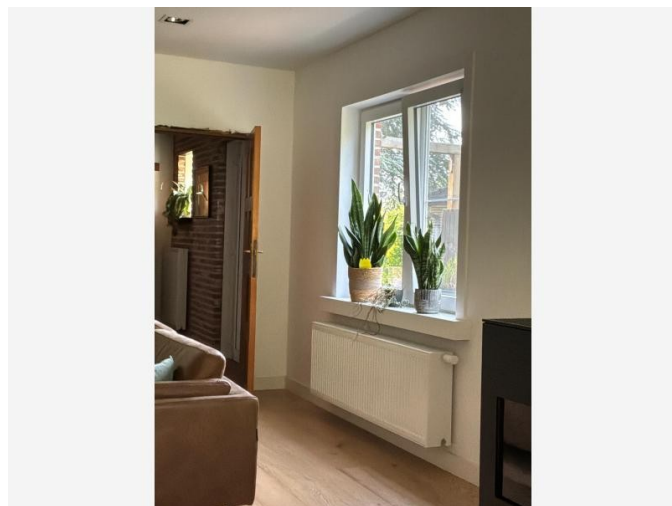
Geen asbest

#	Type	Referentie	Resultaat
5.1	Mengmonster	mm01	Geen asbest
