Asbestinventarisatetest

Marktweg 16B, 9300 Aalst

Attestnummer : 20260416-000418.000

Uitgegeven op : 16.04.2026

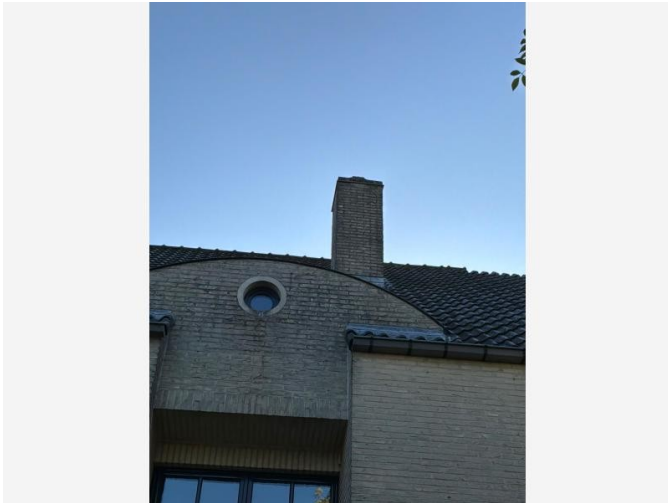
Situeringfoto

Tijdelijke beperking

Reden: Het te onderzoeken materiaal situeert zich hoger dan 3,50 m te rekenen vanaf een veilige ondergrond

Uitleg van de asbestdeskundige: De binnenkant van de schouw is niet inspecteerbaar, aan de buitenkant van de schouw werd zichtbaar geen asbest aangetroffen. Bij werken in of aan de schouw extra aandacht besteden, hier kan zich mogelijks nog asbest schuilhouden. De inspecteur kon dit tijdens zijn bezoek niet vaststellen, daar deze handelingen onder een destructieve handeling zou vallen.

(Asbest)materiaal	Rookgaskanaal
Karakterisatie	Asbest (verdacht)
Primaire drager	HVAC infrastructuur en uitrusting

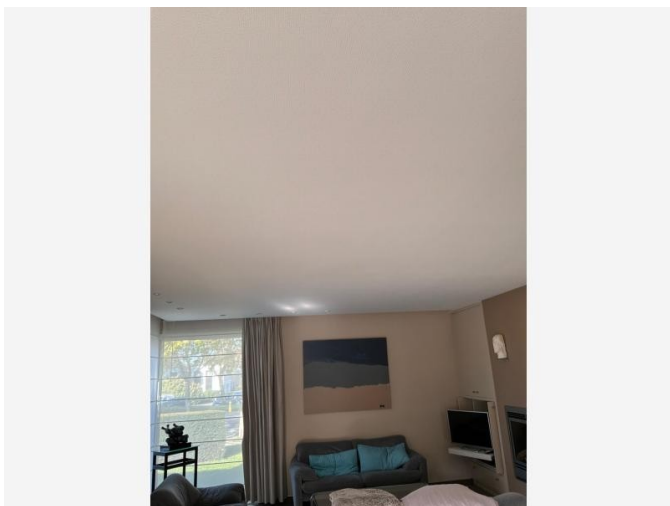
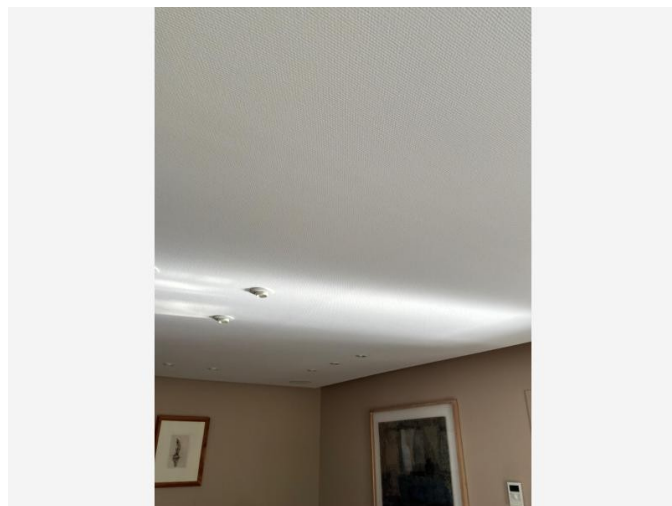
Niet asbest verdacht type plafondplaat. Er kan geen uitspraak gedaan worden over mogelijks achterliggende lagen

Basis voor advies	De asbestdeskundige beoordeelt het materiaal als niet-asbestverdacht.
Primaire drager	Plafond
(Asbest)materiaal	Dak- en gevelbekleding - Plaat

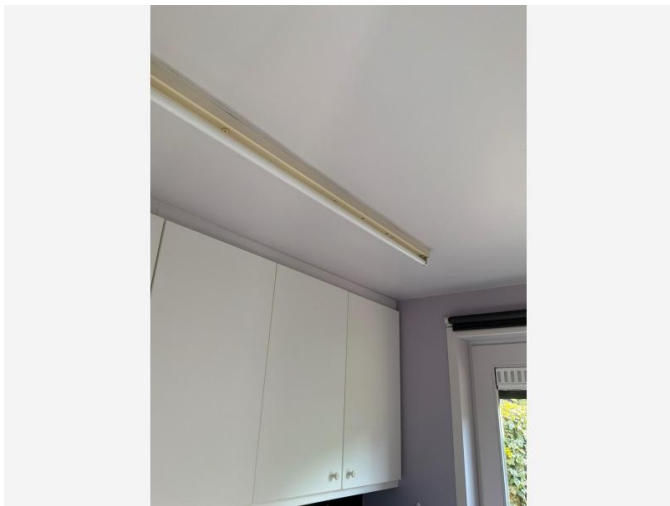
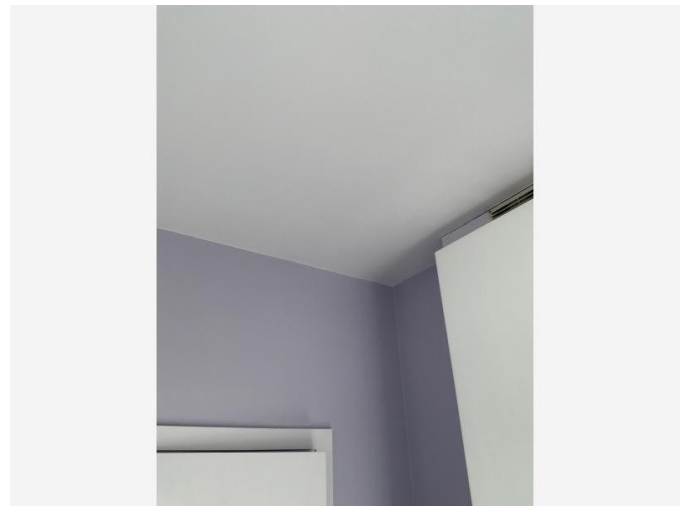
Fiche 3: pleisterwerk plafond

Geen asbest

#	Type	Referentie	Resultaat
3.1	Mengmonster	mm02	Geen asbest

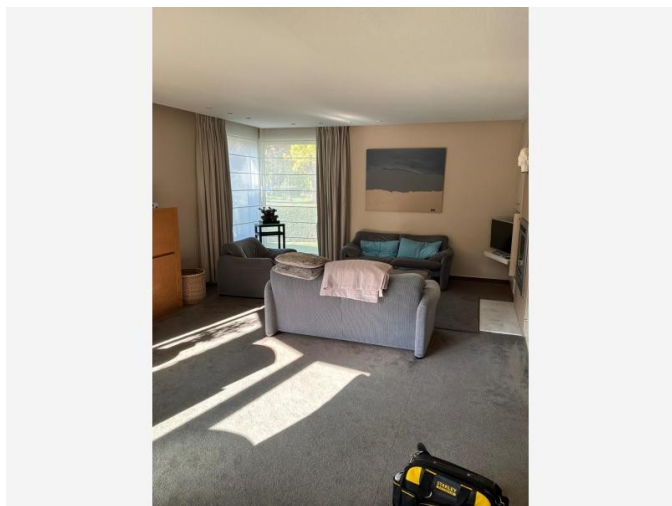
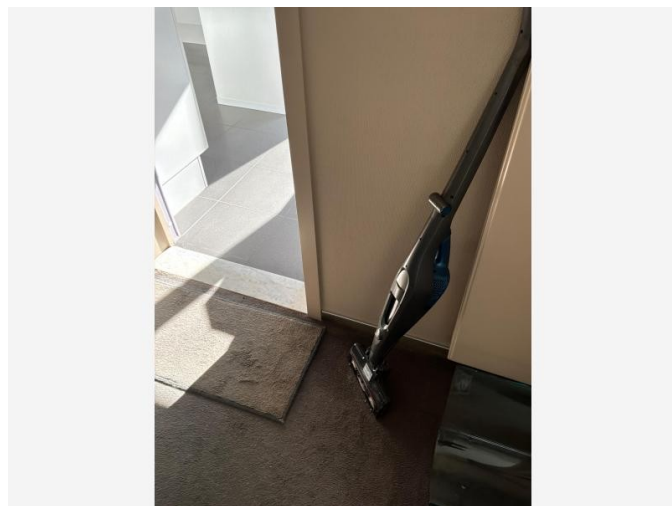
Geen asbest

#	Type	Referentie	Resultaat
4.1	Mengmonster	mm01	Geen asbest

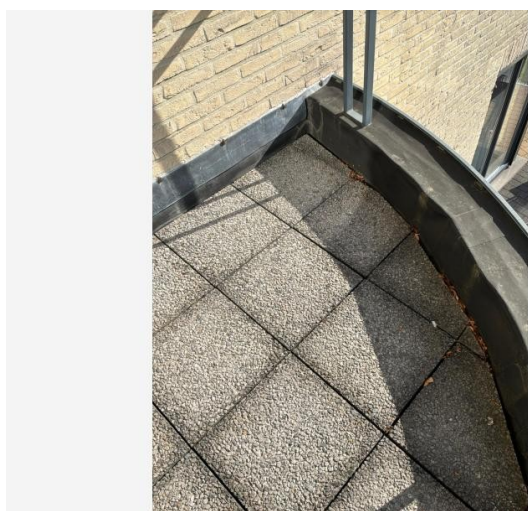
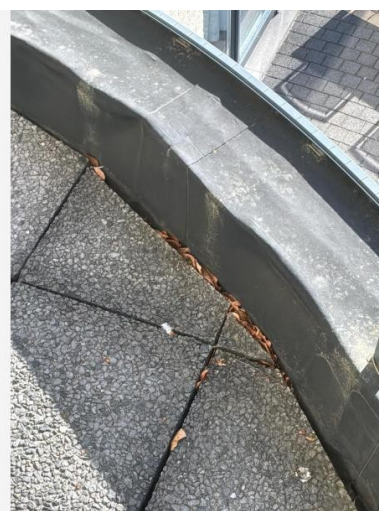
Beschrijving	Notitie	Terug te vinden op plannen
Fiche 5: Plat dak EPDM	Plat dak EPDM is niet asbest verdacht. Enkel de bovenste laag was waarneembaar. Er kan geen uitspraak gedaan worden over mogelijks ondergelegen lagen.	Plan 1.2: 1e Plan 2.2: Garage plan dak
Fiche 6: mastiek type: siliconen	Aanwezig in alle ramen, buiten de andere aangeduide types.	-
Fiche 7: Dak type: pannen	Dit dak type is niet asbest verdacht.	Plan 1.4: Hoofdgebouw plan dak
Fiche 8: Onderdak type: D folie	Dit onderdak type is niet asbest verdacht. (Deze zijn steekproefsgewijs vastgesteld en kunnen, indien de vastelling dit niet toeliet, geen uitspraak doen over het volledige onderdak.)	Plan 1.4: Hoofdgebouw plan dak
Fiche 9: Ketel van na 2001	Deze ketel is van na 2001 en kan dus geen asbest verdachte materialen bevatten.	Plan 1.1: Gvl
