Asbestinventarisatetest

Daalkouterlaan 24, 9550 Herzele

Attestnummer : 20260521-000382.000

Zone 1: Hoofdgebouw

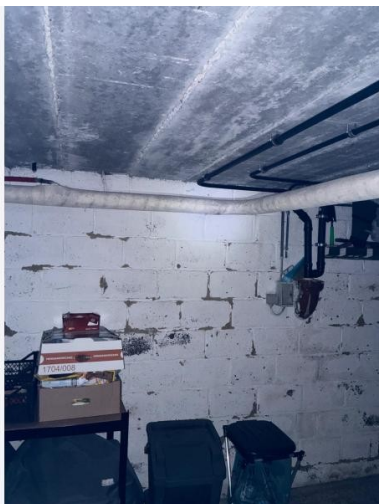
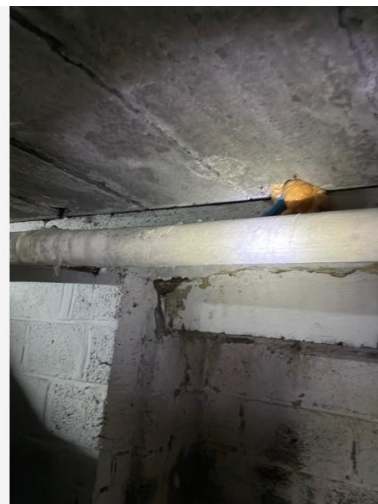
Eindbeoordeling materiaalrisico	Hoog materiaalrisico en/of hoge kans op vezelvrijgave
---------------------------------	---

Gebondenheid	Categorie 2: niet-hechtgebonden met matrix
Asbestsoort (vezeltype)	Alleen chrysotiel aanwezig
Asbestconcentratie	Hoog ($\geq 50\%$)
Afschermingsgraad van het gehele materiaal	Geheel of deels vrij aan de binnenlucht, maar geen contact met binnenluchtstromen
Toestand van het materiaal	Matig beschadigd, matig verweerd

#	Type	Referentie	Resultaat
1.1	Mengmonster	Mm2	Chrysotiel
1.2	Mengmonster	Mm3	Chrysotiel

Beschrijving	buisisolatie verwarmingsbuizen
Omgeving	Binnen
Primaire drager	HVAC infrastructuur en uitrusting
Asbestmateriaal	In-situ afwerkingslagen - Thermische isolatie
Bindmiddel van asbestmateriaal	Gips - kalk
Gebondenheid op basis van bindmiddel	Niet-hechtgebonden
Hoeveelheid (lengte - omtrek - dikte - aantal)	<ul style="list-style-type: none">• 15,00 m - 30,00 cm - 1,00 cm - 1 stuk
Totaal volume	0,045 m ³
Eenvoudig bereikbaar	Ja
Bevestigingswijze	<ul style="list-style-type: none">• Verlijmd, ingegoten, versmeerd
Identificatiemethode	Een monstername door de asbestdeskundige met laboanalyse door een asbestlabo.
Destructieve handeling voor identificatie	Nee
Opmerking	Geschatte hoeveelheid. MM : Rechten 2 MM: Bochten 3

Dringend verwijderen

- Zorg voor een veilig beheer. Vermijd het beschadigen van het asbestmateriaal. Controleer de toestand jaarlijks op wijzigingen.
- Verwijder dit asbestmateriaal zo snel mogelijk. Volg de toestand goed op.

- Hermetische zone (erkend asbestverwijderaar)
Groot risico op contaminaties, enkel te verwijderen door gespecialiseerde firma's. Enkel te verwijderen door middel van hermetische zone.

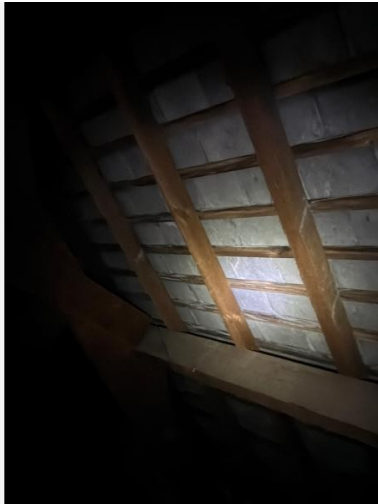
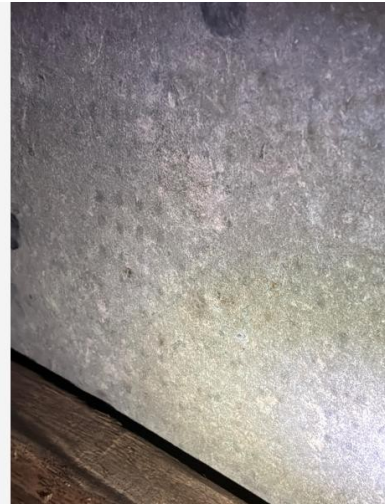
Eindbeoordeling materiaalrisico	Hoog materiaalrisico en/of hoge kans op vezelvrijgave
---------------------------------	---

Gebondenheid	Categorie 1: hechtgebonden in oorsprong
Asbestsoort (vezeltype)	Crocidoliet aanwezig
Asbestconcentratie	Laag (< 50%)
Afschermingsgraad van het gehele materiaal	Geheel of deels vrij aan de binnenlucht, maar geen contact met binnenluchtstromen
Toestand van het materiaal	Matig beschadigd, matig verweerd

Beschrijving	leien dak
Omgeving	Grenst aan binnen- en buitenlucht
Primaire drager	Schuin dak
Asbestmateriaal	Dak- en gevelbekleding - Lei, shingle
Bindmiddel van asbestmateriaal	Cement
Gebondenheid op basis van bindmiddel	Hecht
Hoeveelheid (oppervlakte - aantal)	<ul style="list-style-type: none">• 90,00 m² - 1 stuk
Totale oppervlakte	90,00 m ²
Eenvoudig bereikbaar	Ja
Bevestigingswijze	<ul style="list-style-type: none">• Geschroefd• Genageld, geniet
Identificatiemethode	De asbestdeskundige beoordeelt het materiaal als asbesthoudend, en dit zonder monsternamen.
Destructieve handeling voor identificatie	Nee
Opmerking	Geschatte hoeveelheid

Dringend verwijderen

- Zorg voor een veilig beheer. Vermijd het beschadigen van het asbestmateriaal. Controleer de toestand jaarlijks op wijzigingen.
- Hemelwater dat afspoelt van asbestcement daken of gevels kan asbestdeeltjes bevatten. Gebruik het enkel voor gesloten circuits (bv. spoelen toiletten). Reinig na het vervangen van het dak of de gevel de dakgoten en regenwaterput of -ton om asbesthoudend sediment of slib te verwijderen
- Voer bijkomende staalname(s) uit.

- Eenvoudige handelingen: mag via doe-het-zelf of door werknemer(s) met opleidingsattest eenvoudige handelingen
Bij het uitvoeren van eenvoudige handelingen, zoals toegestaan via doe-het-zelfmethoden of door werknemers met een opleidingsattest, is het gebruik van de juiste persoonlijke beschermingsmiddelen (PBM's) verplicht om blootstelling aan asbestvezels te voorkomen. Wij adviseren echter om asbest te laten verwijderen door een werknemer met opleidingscertificaat. Maar het is ook toegestaan via de doe-het-zelfmethode, mits de juiste voorzorgsmaatregelen en PBM's in acht worden genomen. De te gebruiken PBMs zijn:

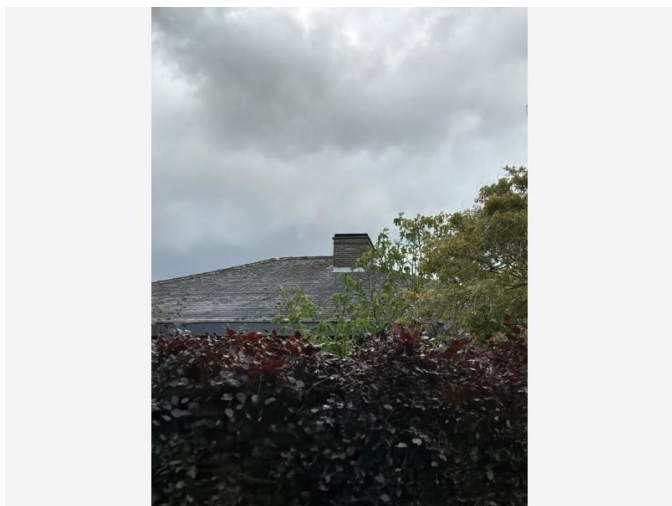
Situeringfoto

Tijdelijke beperking

Reden: Het te onderzoeken materiaal situeert zich hoger dan 3,50 m te rekenen vanaf een veilige ondergrond

Uitleg van de asbestdeskundige: De binnenkant van de schouw is niet inspecteerbaar, aan de buitenkant van de schouw werd zichtbaar geen asbest aangetroffen. Bij werken in of aan de schouw extra aandacht besteden, hier kan zich mogelijks nog asbest schuilhouden. De inspecteur kon dit tijdens zijn bezoek niet vaststellen, daar deze handelingen onder een destructieve handeling zou vallen.

(Asbest)materiaal	Rookgaskanaal
Karakterisatie	Asbest (verdacht)
Primaire drager	HVAC infrastructuur en uitrusting

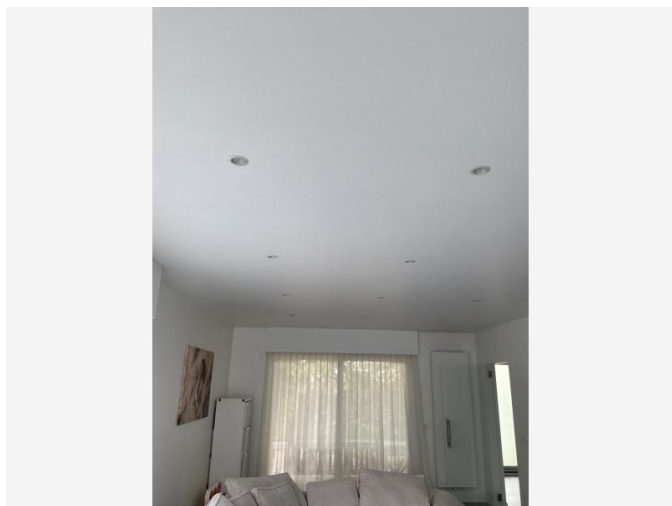
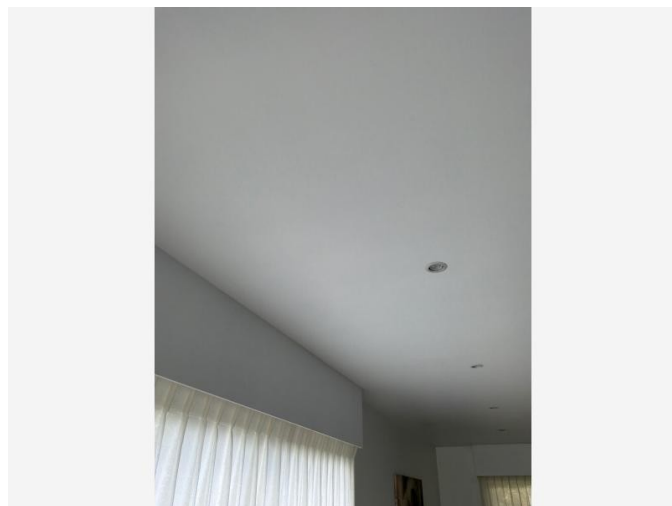
Dit type plafond is niet asbest verdacht. Er kan echter geen uitspraak gedaan worden over de achterligende delen. Hier kunnen zich mogelijk nog verdacht materialen bevinden.

Basis voor advies	De asbestdeskundige beoordeelt het materiaal als niet-asbestverdacht.
--------------------------	---

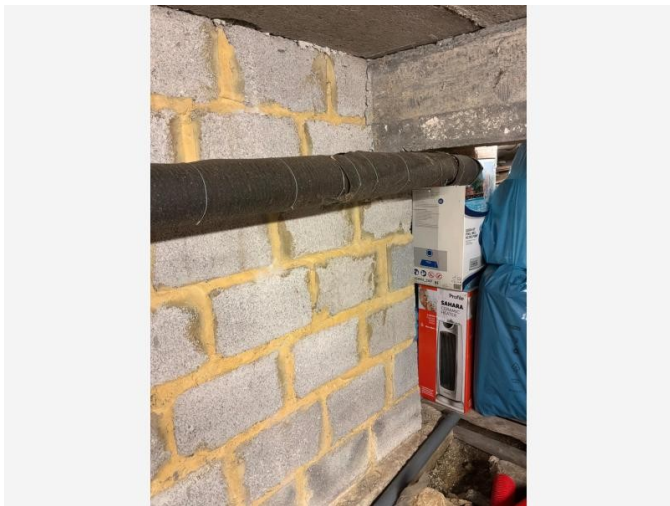
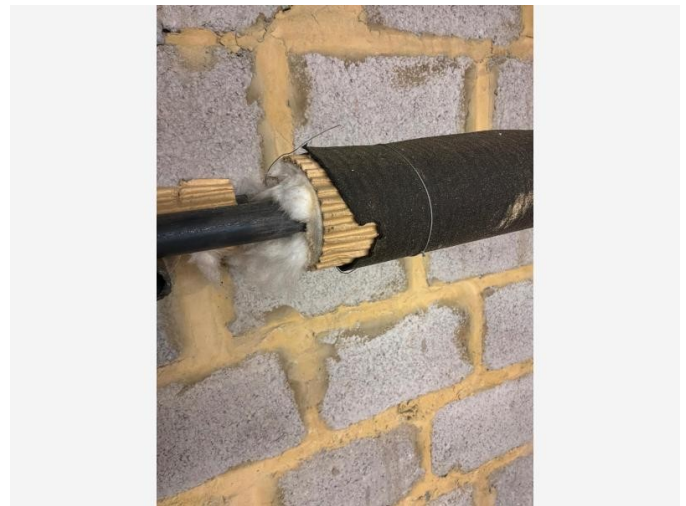
Geen asbest

#	Type	Referentie	Resultaat
5.1	Puntmonster	Mm4	Geen asbest

Beschrijving	Buisisolatie in roofing
Omgeving	Binnen
Primaire drager	HVAC infrastructuur en uitrusting
Bindmiddel van materiaal	Bitumen (roofing, teer, asfalt)
Gebondenheid op basis van bindmiddel	Hecht
Hoeveelheid (lengte - omtrek - dikte - aantal)	<ul style="list-style-type: none">• 15,00 m - 50,00 cm - 1,00 cm - 1 stuk
Totaal volume	0,075 m ³
Identificatiemethode	Een monstername door de asbestdeskundige met laboanalyse door een asbestlabo.
Destructieve handeling voor identificatie	Nee

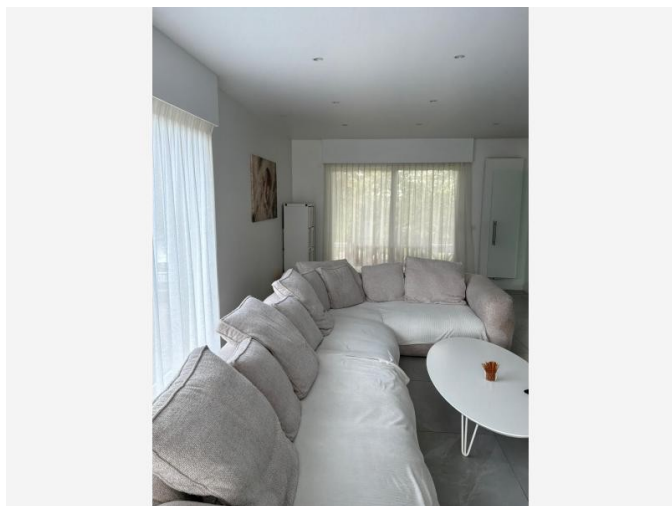
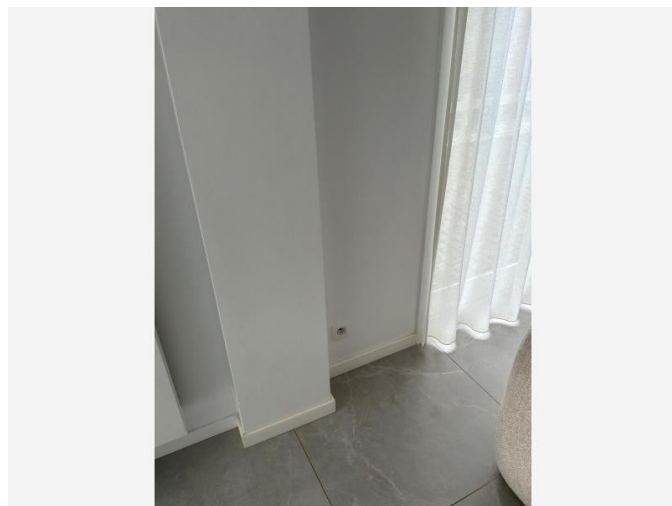
Fiche 6: pleisterwerk wanden

Geen asbest

#	Type	Referentie	Resultaat
6.1	Mengmonster	mm01	Geen asbest

Beschrijving	pleisterwerk wanden
Omgeving	Binnen
Primaire drager	Binnenwand
Bindmiddel van materiaal	Gips - kalk
Gebondenheid op basis van bindmiddel	Niet-hechtgebonden
Hoeveelheid (oppervlakte - dikte - aantal)	• 115,00 m ² - 1,00 cm - 1 stuk
Totaal volume	1,15 m ³
Identificatiemethode	Een monstername door de asbestdeskundige met laboanalyse door een asbestlabo.
Destructieve handeling voor identificatie	Nee
Opmerking	Geschatte hoeveelheid. Monsters genomen conform IP2. Ruimtes niet aanwezig:
