# Asbestinventarisatetest

Stationsstraat 52, 1570 Pajottegem

Attestnummer : 20260228-000093.000

## Niet-asbestveilig

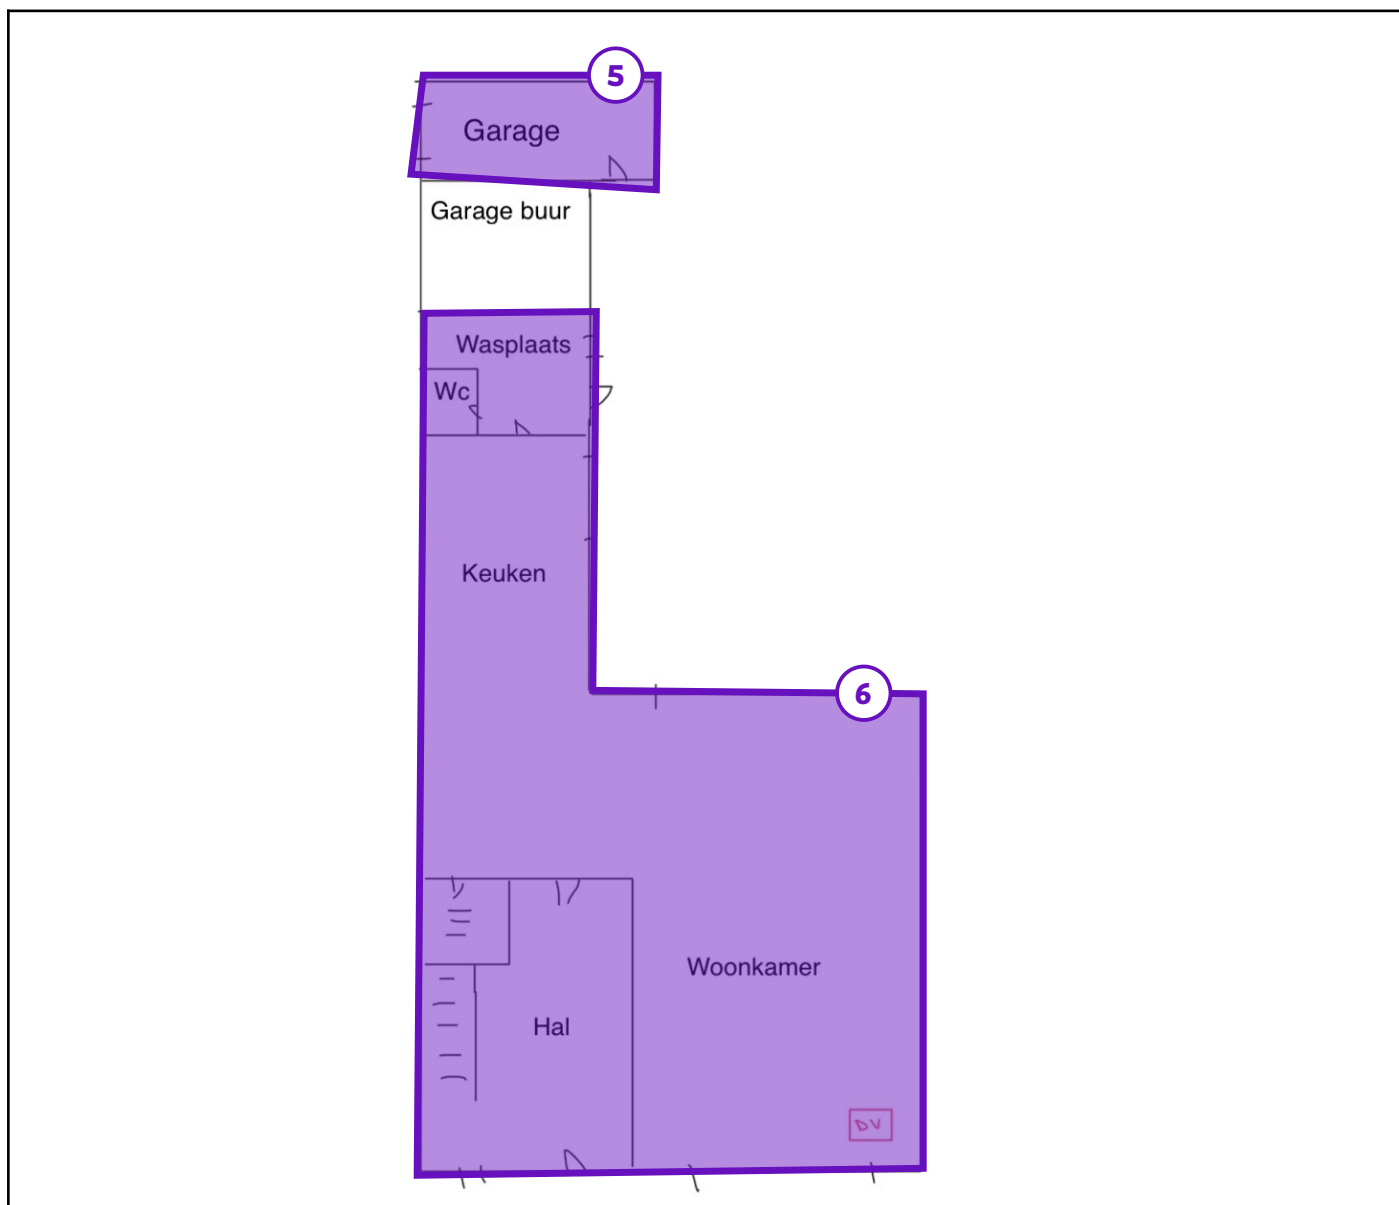
## Plan 1.6: Gelijkvloers

Beschrijving	Type	Actie
5. Materiaal in garage	Beperking	-
6. Tegellijn onder vloertegels en achter plinttegels	Advies	-

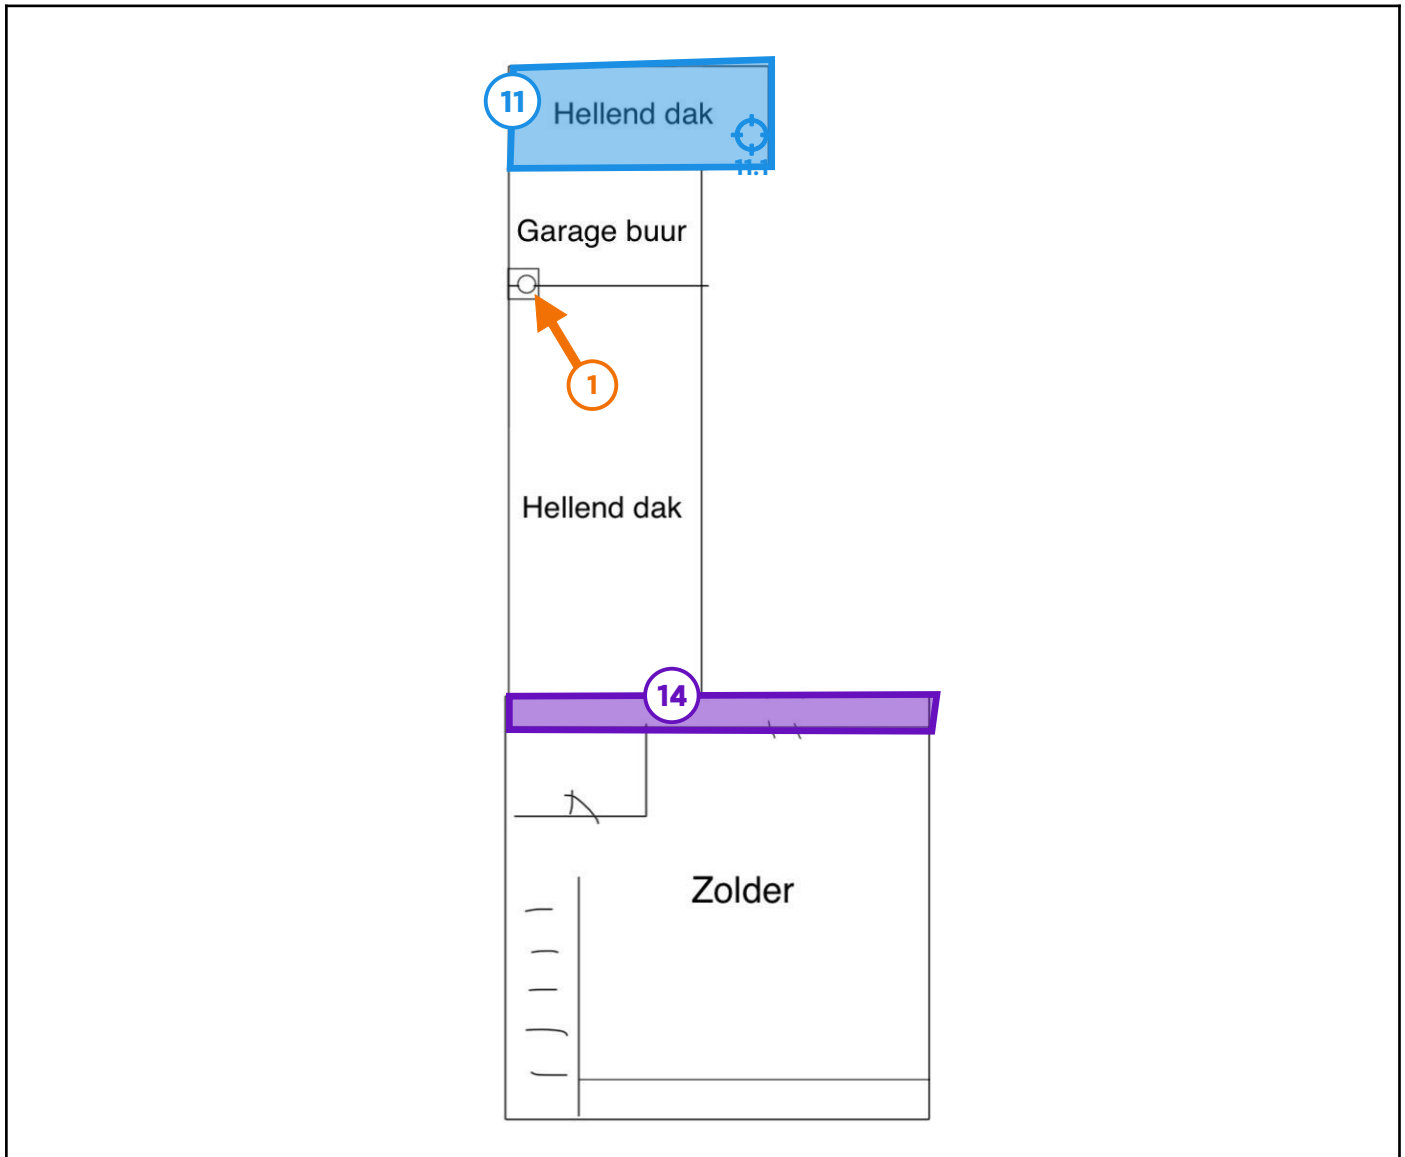
## Plan 1.10: Niv +2

Beschrijving	Type	Actie
1. Schouwbus in gesloten systeem	Asbestmateriaal	<a href="#">Verwijderen</a>
11. Onderdak bitumen isolatie	Geen asbest	-
11.1 Code: M02	Puntmonster	-
14. Dakbedekking - niet verdacht - dakpannen	Overige ruimte of materiaal	-

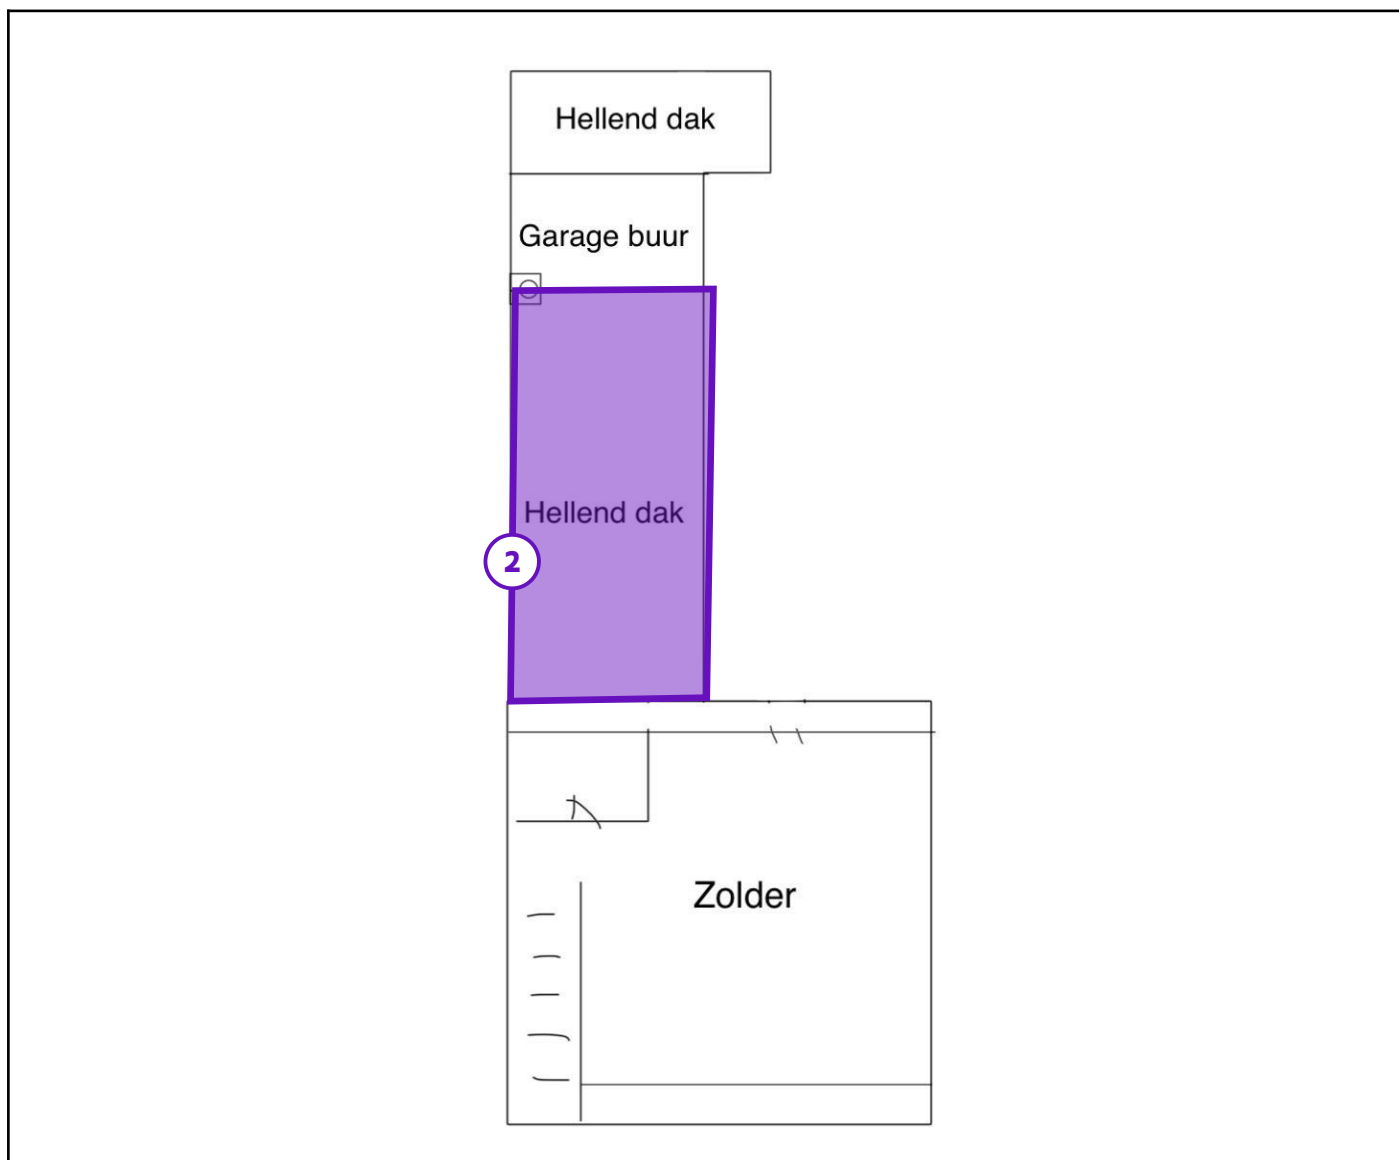
## Plan 1.11: Niv +2

Beschrijving	Type	Actie
2. Onderdak	Beperking	-

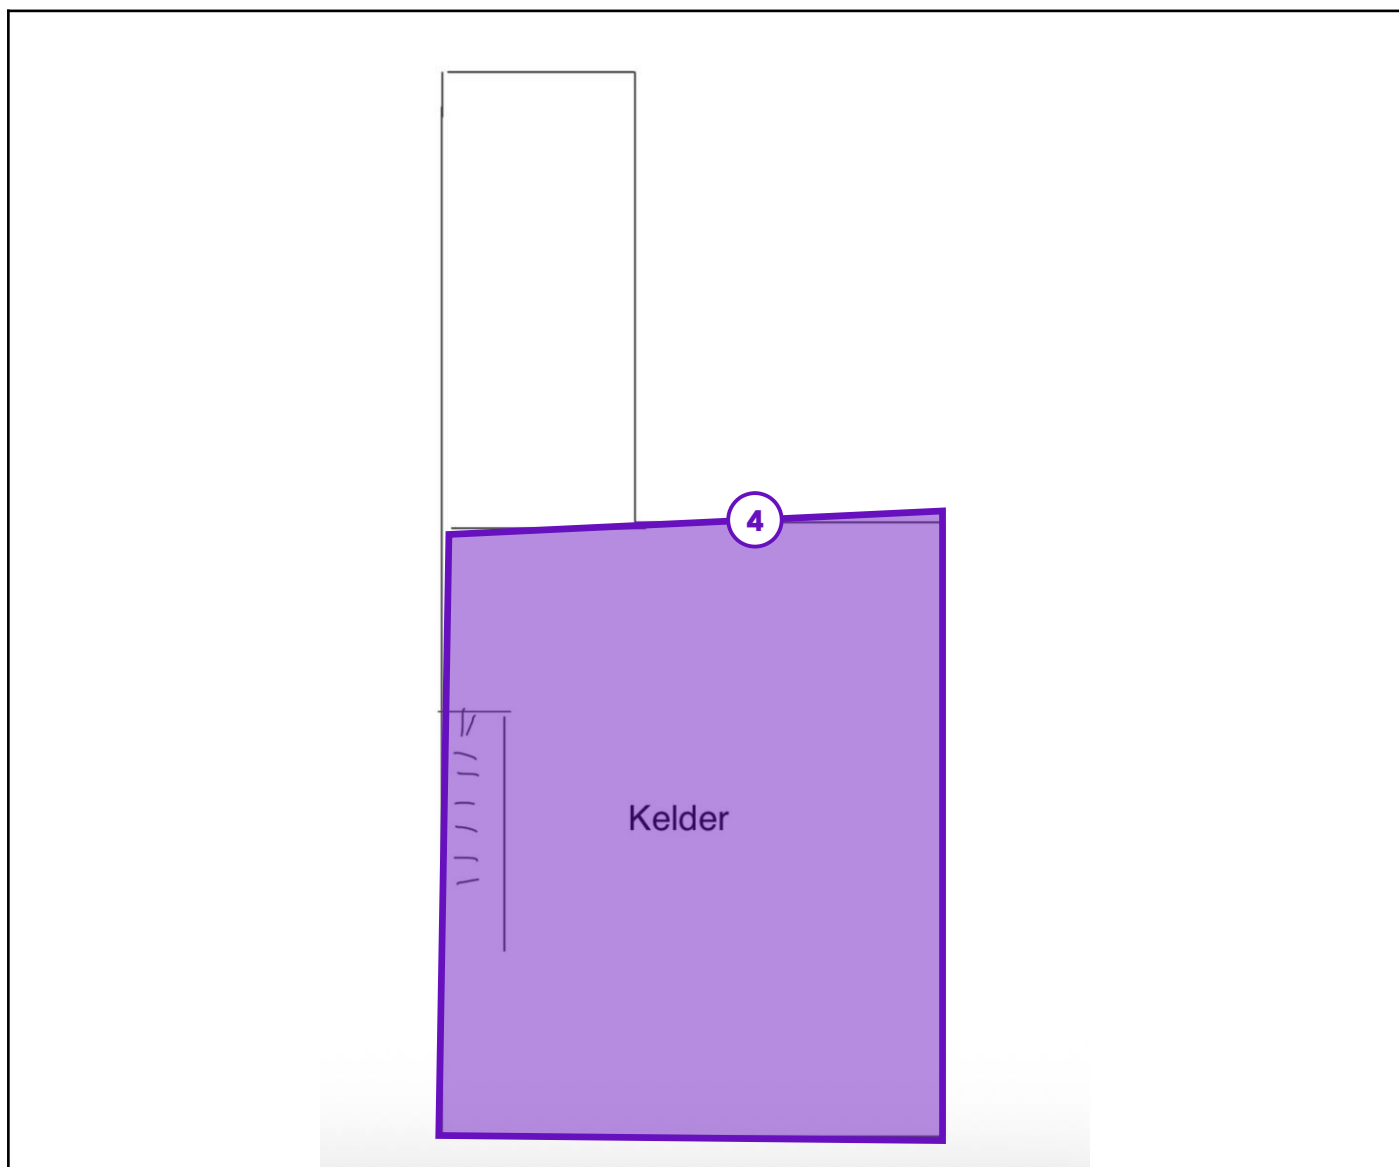
## Plan 1.15: Kelder

Beschrijving	Type	Actie
4. Water in kelder	Beperking	-

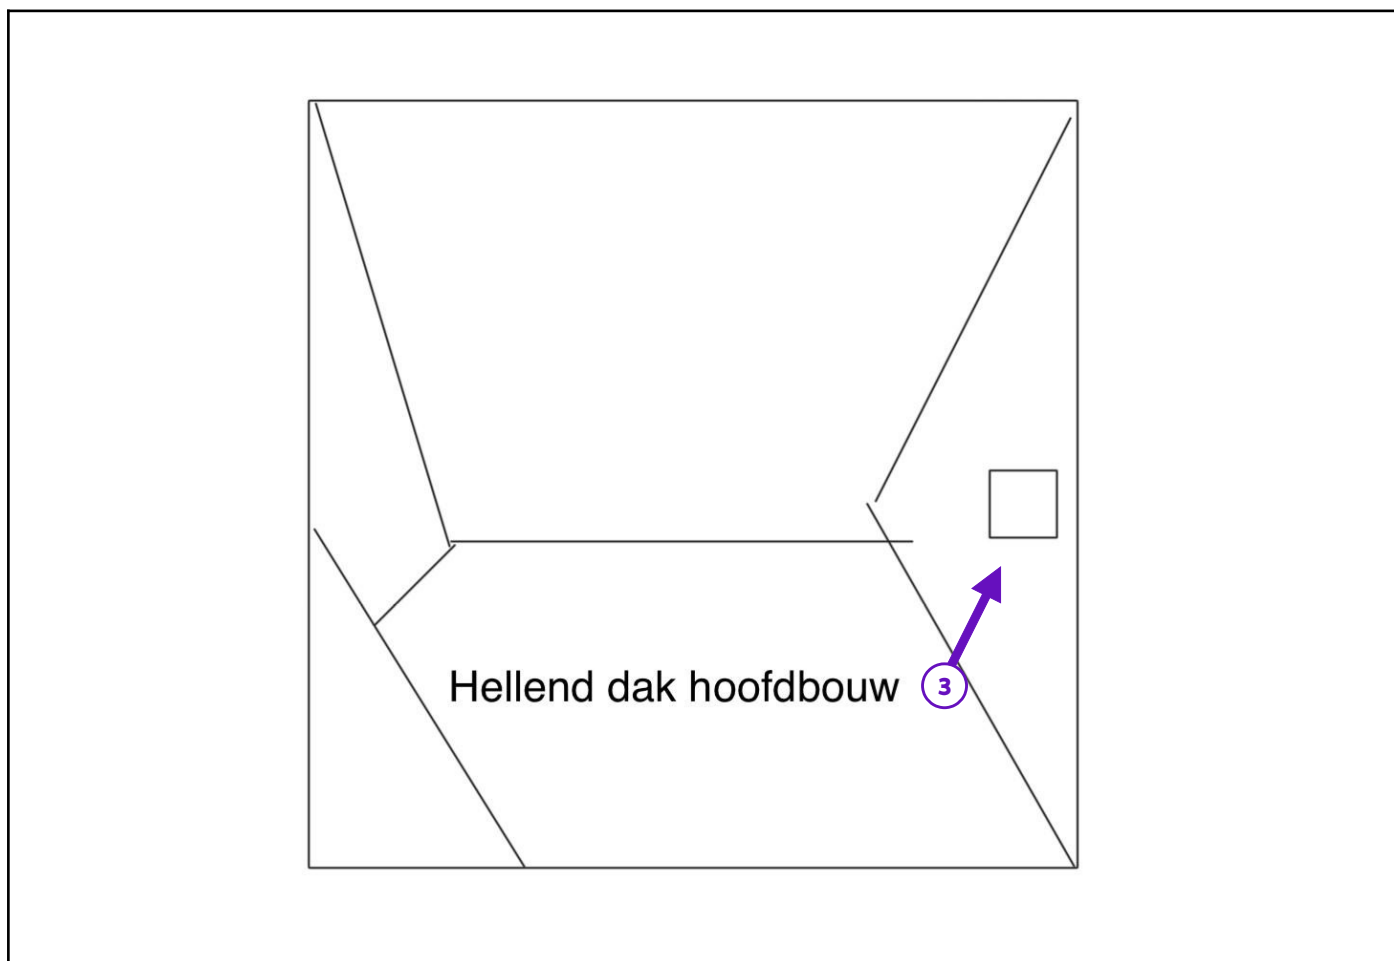
## Plan 1.19: Hellend dak hoofdbouw

Beschrijving	Type	Actie
3. Binnenzijde en bovenzijde van de schouw	Beperking	-

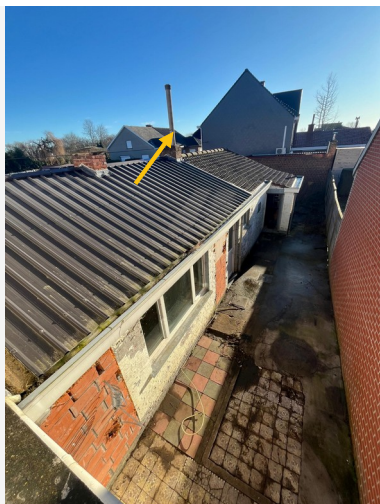
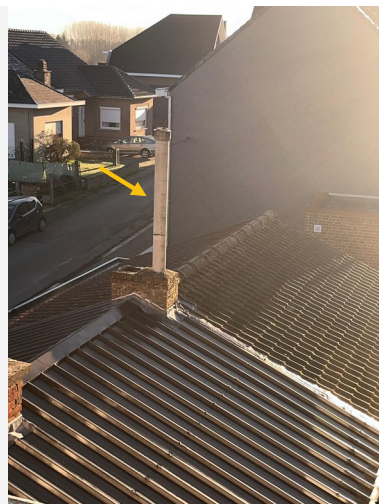
Het asbestmateriaal valt onder de mijlpaal van 2034.

Eindbeoordeling materiaalrisico	Verhoogd materiaalrisico en/of verhoogde kans op vezelvrijgave
---------------------------------	--

Gebondenheid	Categorie 1: hechtgebonden in oorsprong
Asbestsoort (vezeltype)	Crocidoliet aanwezig
Asbestconcentratie	Laag (< 50%)
Afschermingsgraad van het gehele materiaal	Geheel of deels vrij aan de buitenlucht
Toestand van het materiaal	Matig beschadigd, matig verweerd

Beschrijving	Schouwbus in gesloten systeem
Omgeving	Buiten
Primaire drager	HVAC infrastructuur en uitrusting
Asbestmateriaal	Rookgaskanaal
Bindmiddel van asbestmateriaal	Cement
Gebondenheid op basis van bindmiddel	Hecht
Hoeveelheid (lengte - omtrek - dikte - aantal)	<ul style="list-style-type: none"> <li>• 3,00 m - 30,00 cm - 2,00 cm - 1 stuk</li> </ul>
Totaal volume	0,018 m <sup>3</sup>
Eenvoudig bereikbaar	Ja
Bevestigingswijze	<ul style="list-style-type: none"> <li>• Onbekend</li> </ul>
Identificatiemethode	<p>De asbestdeskundige beoordeelt het materiaal als asbestverdacht en dus asbesthoudend, en dit zonder monstername.</p> <p>Motivatie: Er is een onderzoeksbepmerking die monstername verhindert; De ruimte of het materiaal bevindt zich hoger dan 3,5 meter vanaf een vaste ondergrond.</p>
Destructieve handeling voor identificatie	Nee
Opmerking	Schouwbus in een 'gesloten systeem' wil zeggen dat er in het verlengde van deze schouwbus een CV ketel is aangesloten of deze volledig dichtgemaakt is en niet meer in gebruik is. De hoeveelheid is een schatting, volledige lengte niet gekend. Mogelijks loopt de bus nog in de muur door.

- Verwijder dit asbestmateriaal zo snel mogelijk. Volg de toestand goed op.

- Eenvoudige handelingen: mag via doe-het-zelf of door werknemer(s) met opleidingsattest eenvoudige handelingen  
Bij het uitvoeren van eenvoudige handelingen, zoals toegestaan via doe-het-zelfmethoden of door werknemers met een opleidingsattest, is het gebruik van de juiste persoonlijke beschermingsmiddelen (PBM's) verplicht om blootstelling aan asbestvezels te voorkomen. Wij adviseren echter om asbest te laten verwijderen door een werknemer met opleidingscertificaat. Maar het is ook toegestaan via de doe-het-zelfmethode, mits de juiste voorzorgsmaatregelen en PBM's in acht worden genomen. De te gebruiken PBM's zijn:
  - FFP3-mondmasker of halfgelaatsmasker met P3 filter
  - wegwerpoverall (Tyvek CATIII, type 5 en 6)
  - afwasbaar schoeisel

- handschoenen wegwerp of afwasbaar
- Een veiligheidsbril is vereist om te voorkomen dat vezels in de ogen terechtkomen.
- De toepassingen dienen in zijn geheel, zonder te breken en zonder stofvorming, verdere vergruizing verwijderd te worden. Gebruik hiervoor een vernevelaar of fixeermiddel om het asbestmateriaal eerst te fixeren.

Bij verwijdering door doe-het-zelf moet men dit afval dubbel verpakt en luchtdicht aandienen bij het gemeentelijk recyclagepark. Men raadpleegt best op voorhand de voorwaarden van het recyclagepark.

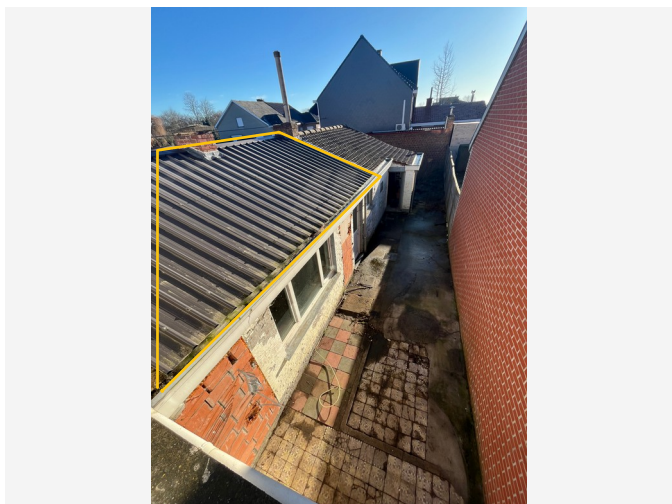
#### Permanente beperking

**Reden:** Het te onderzoeken materiaal situeert zich hoger dan 3,50 m te rekenen vanaf een veilige ondergrond

**Uitleg van de asbestdeskundige:** Aangezien het onderdak niet zichtbaar is langs de binnenkant van het dak wegens dat dit afgewerkt is, en vanuit de zolder(raam) niet vaststelbaar is welk onderdak er aanwezig is en er ook de beperking is van de hoogte wordt hier een beperkingsfiche van middellange termijn opgemaakt.

(Asbest)materiaal	Dak- en gevelbekleding - Plaat
Karakterisatie	Asbest (verdacht)
Primaire drager	Schuin dak

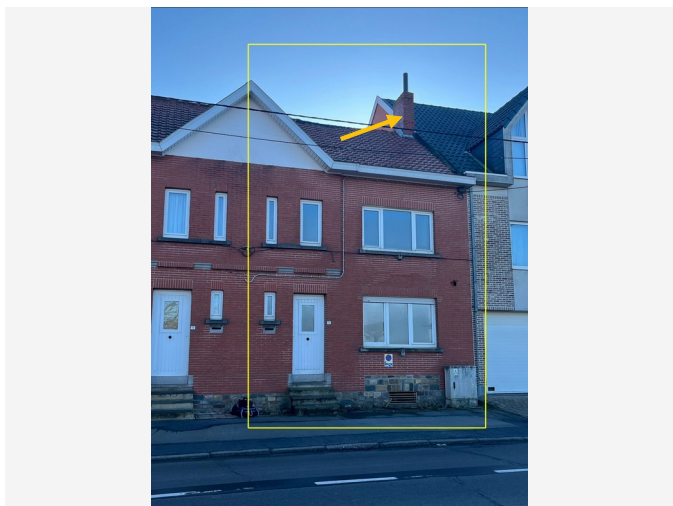
### Tijdelijke beperking

**Reden:** Het te onderzoeken materiaal situeert zich hoger dan 3,50 m te rekenen vanaf een veilige ondergrond

**Uitleg van de asbestdeskundige:** De binnenzijde van de schouw kon niet geïnspecteerd worden. Ook van buitenaf was inspectie onmogelijk omwille van de hoogte(hoger dan 3.5m). Asbestverdachte toepassingen kunnen aanwezig zijn. Dit betreft een beperking op middellange termijn.

(Asbest)materiaal	Rookgaskanaal
Karakterisatie	Asbest (verdacht)
Primaire drager	HVAC infrastructuur en uitrusting

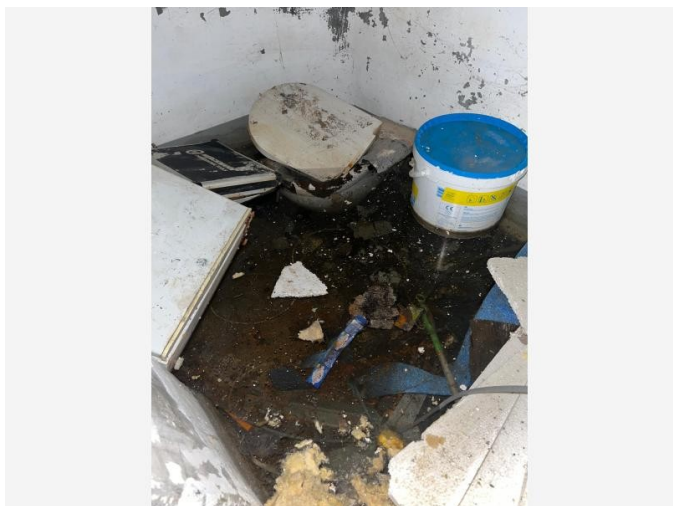
### Tijdelijke beperking

**Reden:** Water in kelder

**Uitleg van de asbestdeskundige:** Wegens de grote hoeveel water in de kelder was inspectie niet mogelijk, water stond te diep om met botten aan in te lopen.

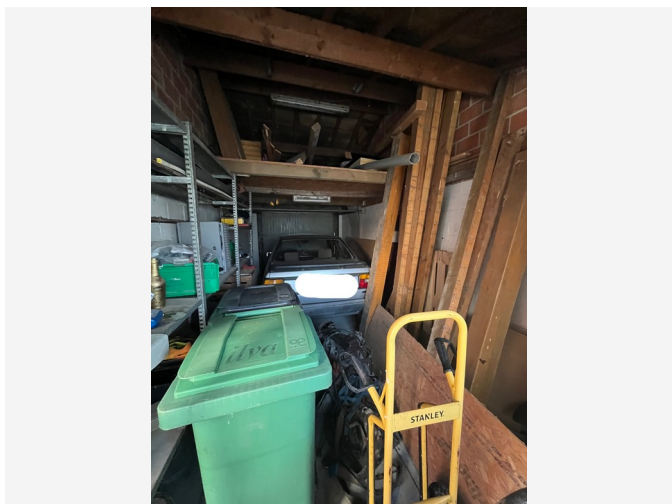
### Tijdelijke beperking

**Reden:** Materiaal in opslag

**Uitleg van de asbestdeskundige:** Wegens de hoeveelheid aan materiaal in de garage was deze niet nauwkeuring te inspecteren.

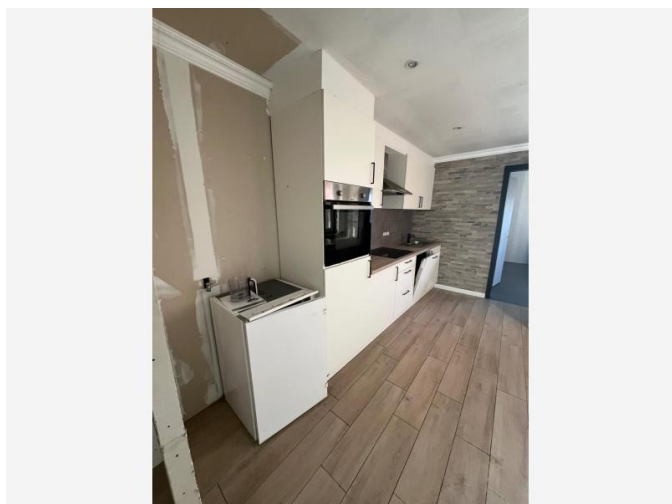
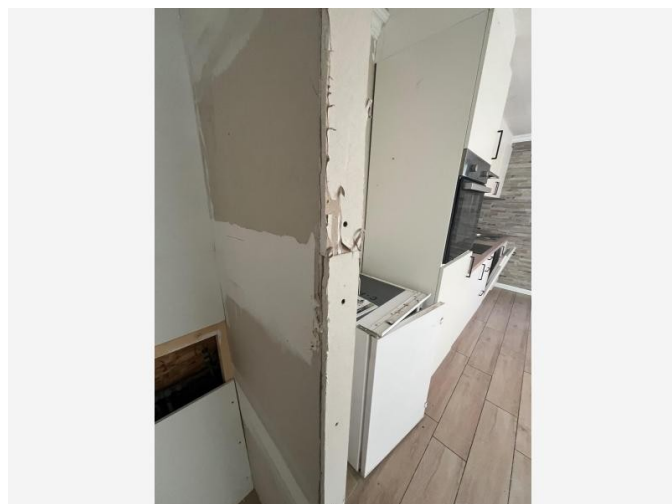
## Fiche 7: Valse wand(en)/voorzetwand(en) - Gipskarton-Pvc-hout

De valse wand(en)/voorzetwand(en) bestaat(bestaan) uit niet-asbestverdachte gipskartonplaten/hout-/pvc platen. Zonder destructie is het niet mogelijk om na te gaan of er asbestverdachte materialen aanwezig zijn achter de valse wand(en)/voorzetwand(en).

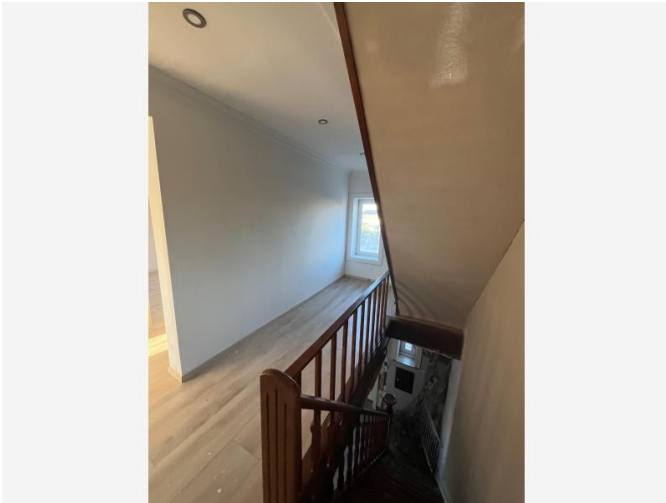
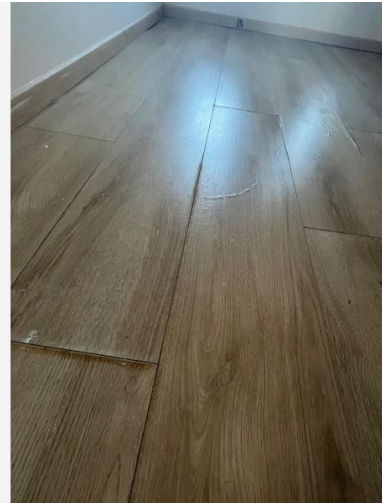
De aanwezige vloerbekleding is niet asbestverdacht. De onderliggende laag was echter niet inspecteerbaar zonder destructie tijdens de inspectie. Mogelijk is de onderliggende laag asbestverdacht.

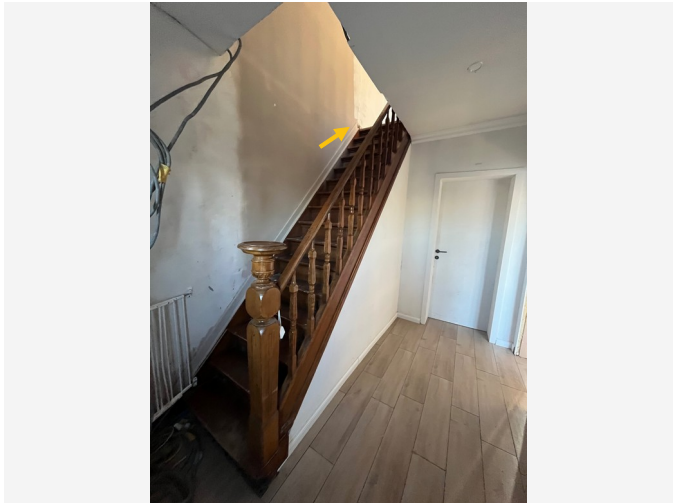
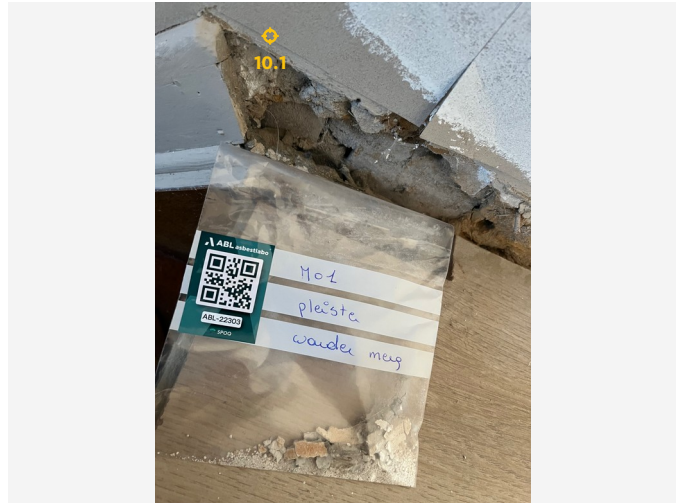
# Fiche 10: Pleisterwerk wanden

Geen asbest

#	Type	Referentie	Resultaat
10.1	Mengmonster	M01	Geen asbest

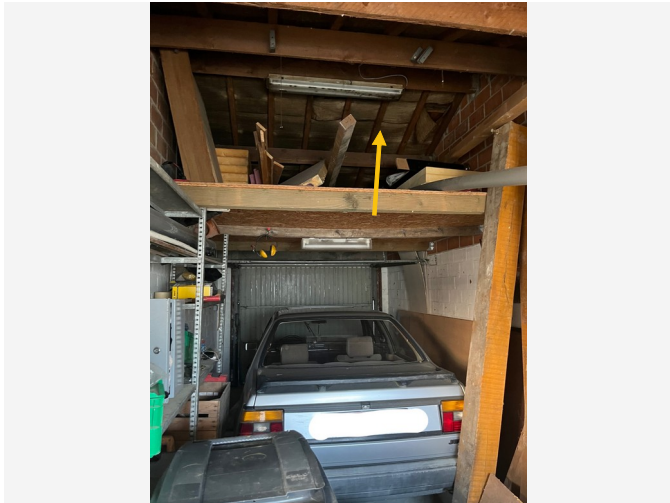
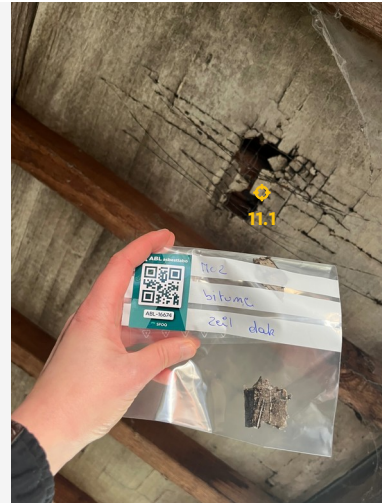
Geen asbest

#	Type	Referentie	Resultaat
11.1	Puntmonster	M02	Geen asbest
