Asbestinventarisatattest

Dwarsstraat 14, 9340 Lede

Attestnummer : 20260326-000206.000

Uitgegeven op : 26.03.2026

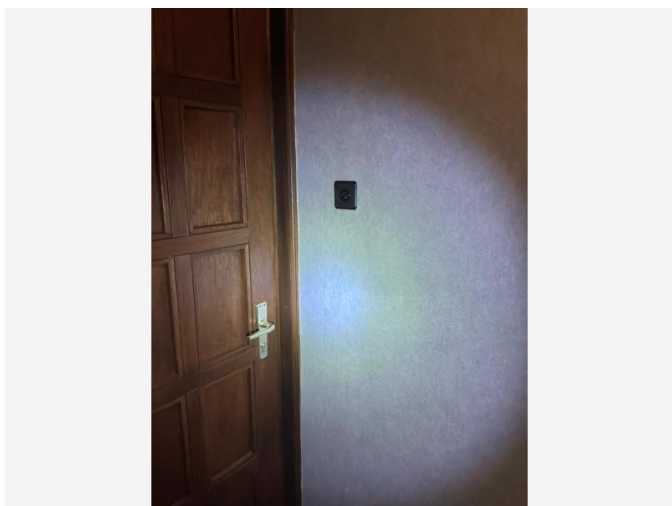
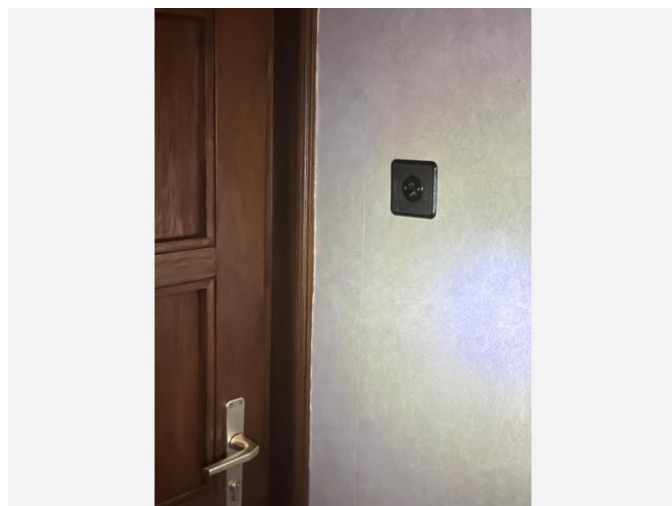
Het asbestmateriaal valt onder de mijlpaal van 2040.

Eindbeoordeling materiaalrisico	Laag materiaalrisico en/of verlaagde kans op vezelvrijgave
---------------------------------	--

Gebondenheid	Categorie 1: hechtgebonden in oorsprong
Asbestsoort (vezeltype)	Crocidoliet aanwezig
Asbestconcentratie	Laag (< 50%)
Afschermingsgraad van het gehele materiaal	Geheel of deels vrij aan de binnenlucht, maar geen contact met binnenluchtstromen
Toestand van het materiaal	Onbeschadigd, niet verweerd

Beschrijving	Bakeliet electra
Omgeving	Binnen
Primaire drager	Communicatie en elektrische infrastructuur en uitrusting
Asbestmateriaal	Plaat, paneel, tablet - Type Bakeliet
Bindmiddel van asbestmateriaal	Kunststof of -hars
Gebondenheid op basis van bindmiddel	Hecht
Hoeveelheid (oppervlakte - dikte - aantal)	• 0,59 m ² - 0,30 cm - 1 stuk
Totaal volume	0,002 m ³
Eenvoudig bereikbaar	Ja
Bevestigingswijze	• Onbekend
Identificatiemethode	<p>De asbestdeskundige beoordeelt het materiaal als asbestverdacht en dus asbesthoudend, en dit zonder monstername.</p> <p>Motivatie: De monstername brengt andere schade aan dan schade die inherent is aan de monstername.</p>
Destructieve handeling voor identificatie	Nee
Opmerking	<p>Geschatte hoeveelheid</p> <p>Betreft verschillende toepassingen in bakeliet</p>

- Zorg voor een veilig beheer. Vermijd het beschadigen van het asbestmateriaal. Controleer de toestand jaarlijks op wijzigingen.
- Voer bijkomende staalname(s) uit.

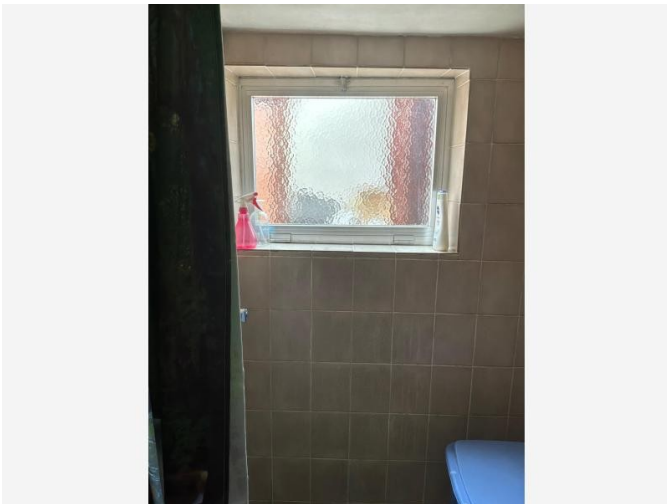
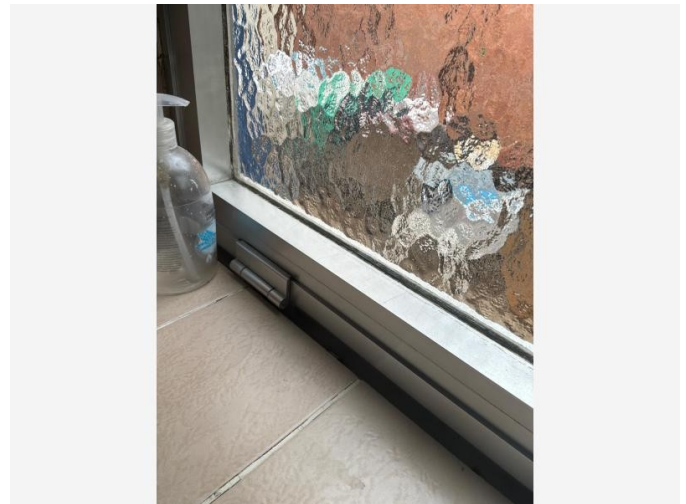
Het asbestmateriaal valt onder de mijlpaal van 2040.

Eindbeoordeling materiaalrisico	Laag materiaalrisico en/of verlaagde kans op vezelvrijgave
---------------------------------	--

Gebondenheid	Categorie 1: hechtgebonden in oorsprong
Asbestsoort (vezeltype)	Amfibool aanwezig, uitgezonderd crocidoliet
Asbestconcentratie	Laag (< 50%)
Afschermingsgraad van het gehele materiaal	Geheel of deels vrij aan de binnenlucht, maar geen contact met binnenluchtstromen
Toestand van het materiaal	Licht beschadigd, licht verweerd. Intacte calciumsilicaatplaat of materiaal met categorie 3-gebondenheid

Beschrijving	mastiek alu ramen
Omgeving	Grenst aan binnen- en buitenlucht
Primaire drager	Wandopening verticaal (raam, deur, ...)
Asbestmateriaal	In-situ afwerkingslagen - Pasta, stopverf, voegsel, stopsel, vulsel, mastiek, kitten, ...
Bindmiddel van asbestmateriaal	Kitten, mastiek, pasta
Gebondenheid op basis van bindmiddel	Hecht
Hoeveelheid (gewicht - aantal)	<ul style="list-style-type: none">• 2,00 kg - 1 stuk
Totaal gewicht	2,00 kg
Eenvoudig bereikbaar	Ja
Bevestigingswijze	<ul style="list-style-type: none">• Verlijmd, ingegoten, versmeerd
Identificatiemethode	De asbestdeskundige beoordeelt het materiaal als asbesthoudend, en dit zonder monsternamen.
Destructieve handeling voor identificatie	Nee
Opmerking	Geschatte hoeveelheid. Amfibool vezels zichtbaar met blote oog, geen crocidoliet aanwezig.

- Zorg voor een veilig beheer. Vermijd het beschadigen van het asbestmateriaal. Controleer de toestand jaarlijks op wijzigingen.
- Voer bijkomende staalname(s) uit.

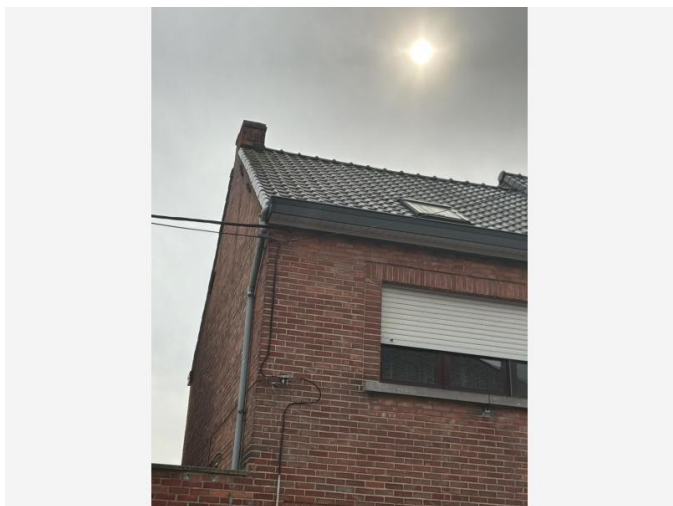
Situeringfoto

Tijdelijke beperking

Reden: Het te onderzoeken materiaal situeert zich hoger dan 3,50 m te rekenen vanaf een veilige ondergrond

Uitleg van de asbestdeskundige: De binnenkant van de schouw is niet inspecteerbaar, aan de buitenkant van de schouw werd zichtbaar geen asbest aangetroffen. Bij werken in of aan de schouw extra aandacht besteden, hier kan zich mogelijks nog asbest schuilhouden. De inspecteur kon dit tijdens zijn bezoek niet vaststellen, daar deze handelingen onder een destructieve handeling zou vallen.

(Asbest)materiaal	Rookgaskanaal
Karakterisatie	Asbest (verdacht)
Primaire drager	HVAC infrastructuur en uitrusting

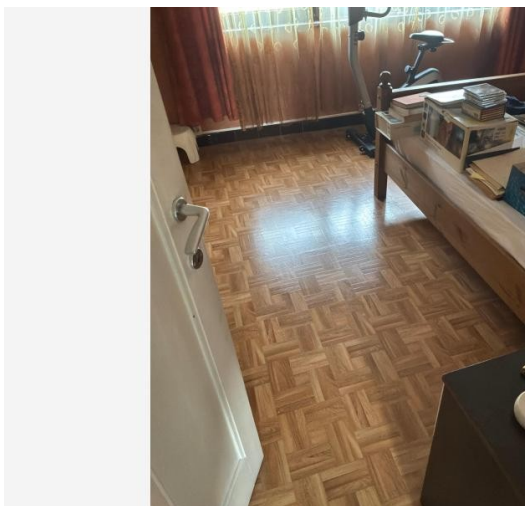
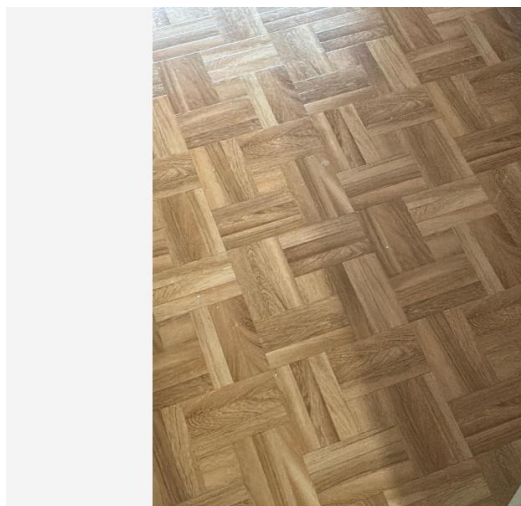
Dit type vloerzeil is niet asbest verdacht.

Basis voor advies	De asbestdeskundige beoordeelt het materiaal als niet-asbestverdacht.
--------------------------	---

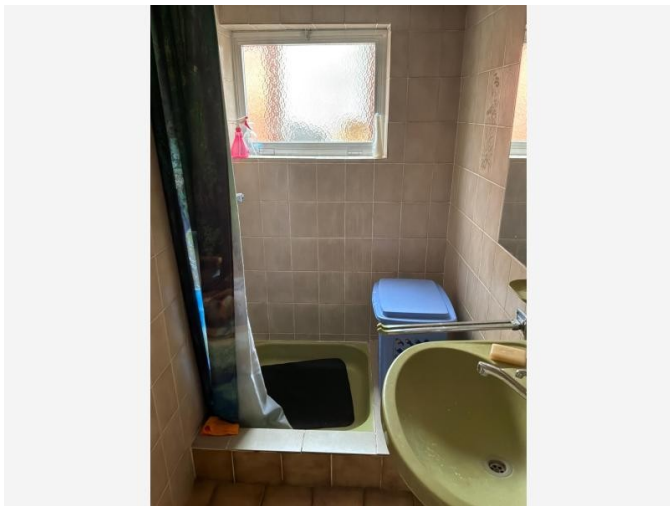
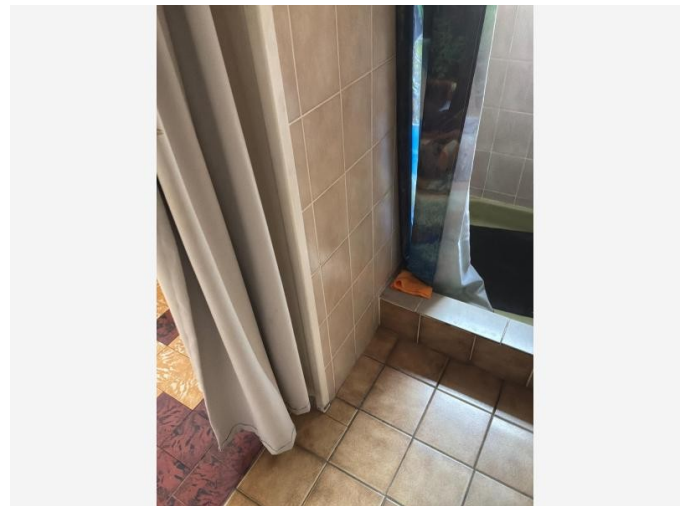
Volgens het IP moeten lijmlagen steeds bemonsterd worden. De inspecteur kon tijdens zijn bezoek geen lijmlagen vaststellen. Echter is er een redelijk vermoeden dat achter de tegels zich een lijmlaag zou bevinden. Indien blijkt tijdens werken dat zich hier een lijmlaag bevindt, is extra staalname aangewezen.

Basis voor advies	Beoordeling op basis van expertise, zonder een vaststelling door de asbestdeskundige.
-------------------	---

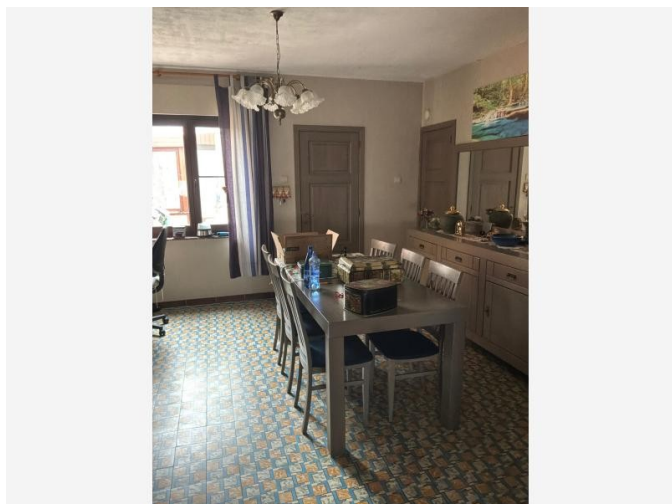
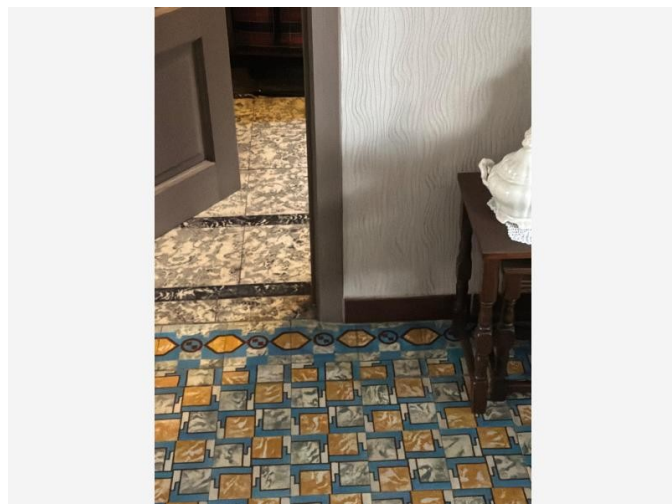
Fiche 6: pleisterwerk wanden

Geen asbest

#	Type	Referentie	Resultaat
6.1	Mengmonster	mm01	Geen asbest

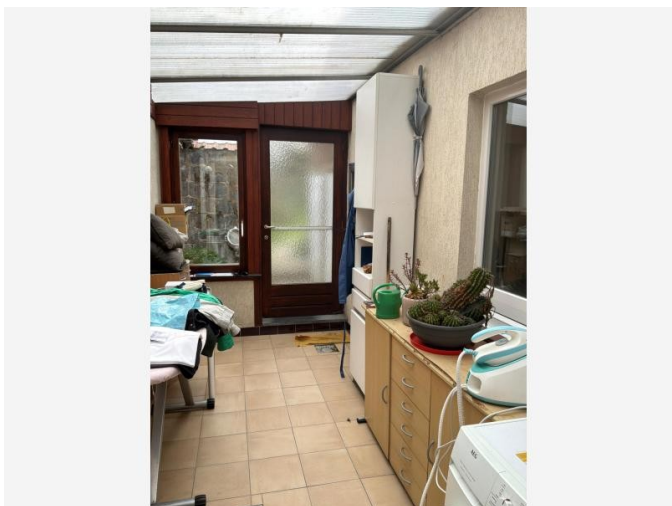
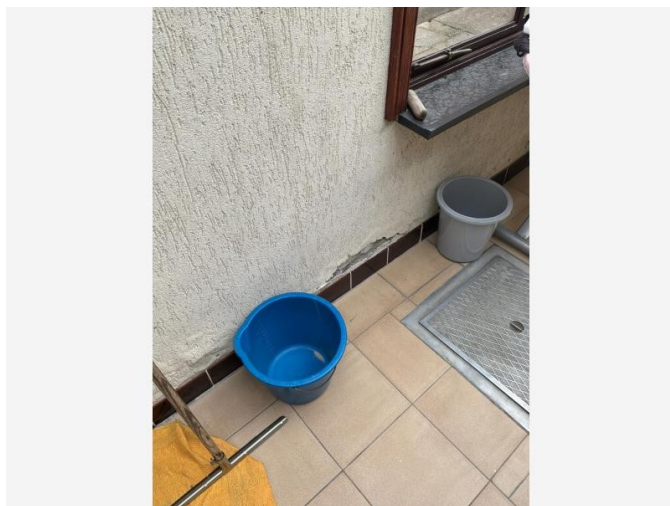
Fiche 7: crepi gevel

Geen asbest

#	Type	Referentie	Resultaat
7.1	Mengmonster	Mm3	Geen asbest

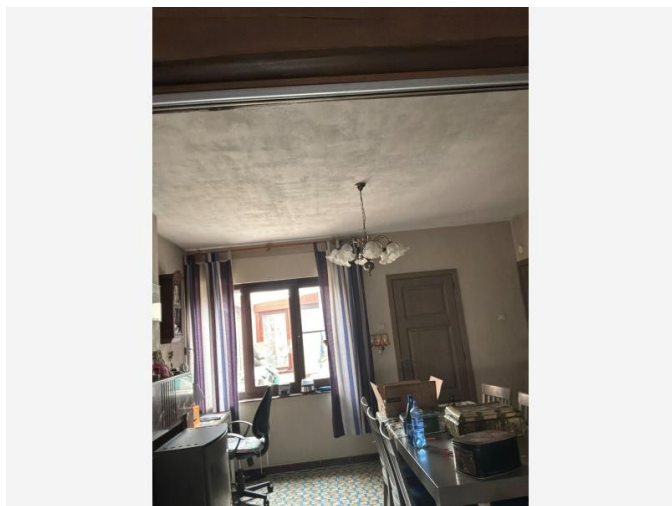
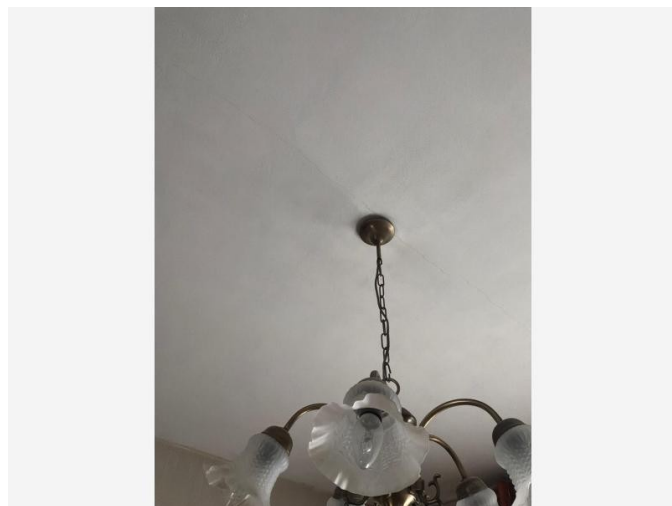
Fiche 8: pleisterwerk plafond

Geen asbest

#	Type	Referentie	Resultaat
8.1	Mengmonster	mm02	Geen asbest
