Asbestinventarisatetest

Florimond Leirensstraat 6, 9230 Wetteren

Attestnummer : 20250804-000342.000

Uitgegeven op : 04.08.2025

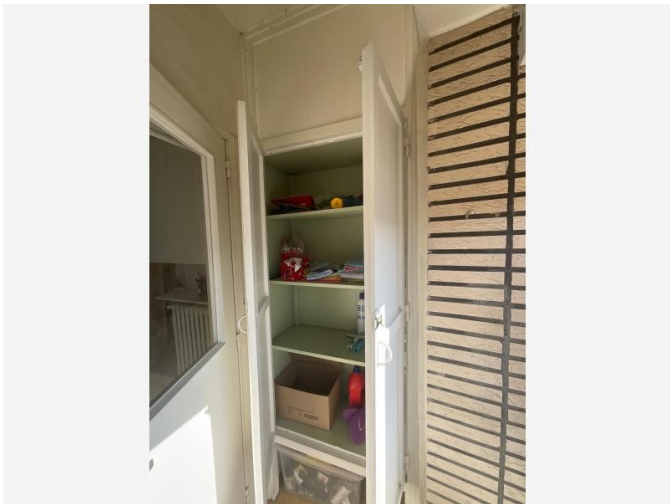
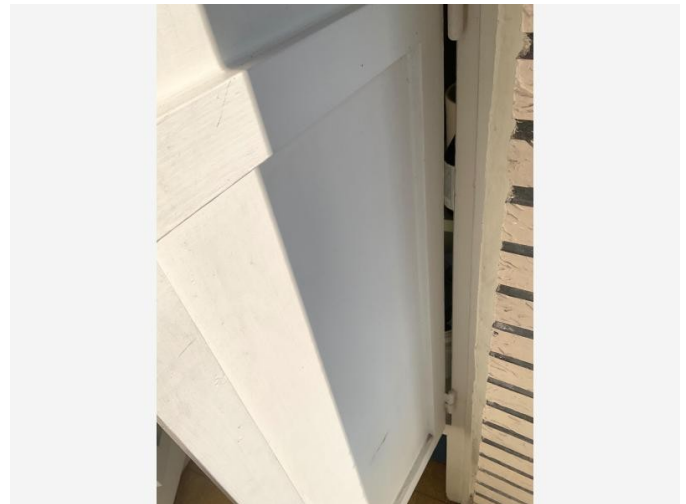
Eindbeoordeling materiaalrisico	Verhoogd materiaalrisico en/of verhoogde kans op vezelvrijgave
---------------------------------	--

Gebondenheid	Categorie 1: hechtgebonden in oorsprong
Asbestsoort (vezeltype)	Crocidoliet aanwezig
Asbestconcentratie	Laag (< 50%)
Afschermingsgraad van het gehele materiaal	Geheel of deels (ook) vrij aan de binnenlucht
Toestand van het materiaal	Licht beschadigd, licht verweerd. Intact calciumsilicaatmateriaal of categorie III 'gebondenheid'

Beschrijving	inlegpaneel type glasal
Omgeving	Grenst aan binnen- en buitenlucht
Primaire drager	Wandopening verticaal (raam, deur, ...)
Asbestmateriaal	Plaat, paneel, tablet - Geëmailleerd, type Glasal
Bindmiddel van asbestmateriaal	Cement
Gebondenheid op basis van bindmiddel	Hecht
Hoeveelheid (oppervlakte - dikte - aantal)	<ul style="list-style-type: none">• 2,00 m² - 0,30 cm - 1 stuk
Totaal volume	0,006 m ³
Eenvoudig bereikbaar	Ja
Bevestigingswijze	<ul style="list-style-type: none">• Geklemd
Identificatiemethode	Vaststelling zonder monstername
Destructieve handeling voor identificatie	Nee
Opmerking	Geschatte hoeveelheid

Verwijderen

- Zorg voor een veilig beheer. Vermijd het beschadigen van het asbestmateriaal. Controleer de toestand jaarlijks op wijzigingen.
- Hemelwater dat afspoelt van asbestcement daken of gevels kan asbestdeeltjes bevatten. Gebruik het enkel voor gesloten circuits (bv. spoelen toiletten). Reinig na het vervangen van het dak of de gevel de dakgoten en regenwaterput of -ton om asbesthoudend sediment of slib te verwijderen
- Voer bijkomende staalname(s) uit.

- Eenvoudige handelingen: mag via doe-het-zelf of door werknemer(s) met opleidingsattest eenvoudige handelingen
Bij het uitvoeren van eenvoudige handelingen, zoals toegestaan via doe-het-zelfmethoden of door werknemers met een opleidingsattest, is het gebruik van de juiste persoonlijke beschermingsmiddelen (PBM's) verplicht om blootstelling aan asbestvezels te voorkomen. Wij adviseren echter om asbest te laten verwijderen door een werknemer met opleidingscertificaat. Maar het is ook toegestaan via de doe-het-zelfmethode, mits de juiste voorzorgsmaatregelen en PBM's in acht worden genomen. De te gebruiken PBM's zijn:

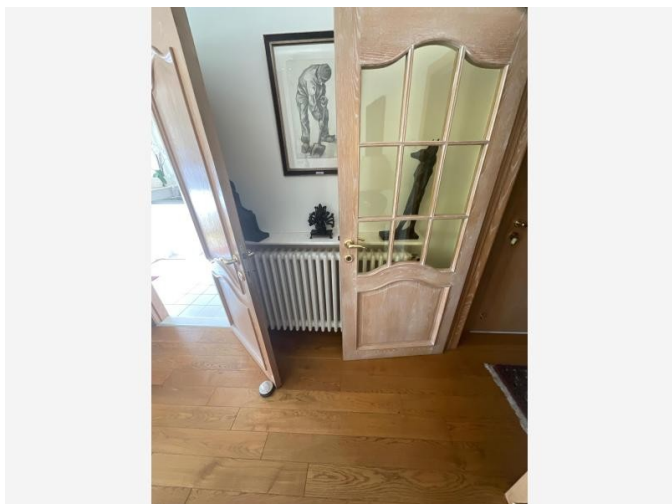
tussen de compartimenten werd vaak asbest koord of pakking gebruikt. Bijkomend onderzoek aangeraden bij werken aan de radiatoren. De inspecteur kon aan de buitenzijde van de radiator geen asbest vaststellen

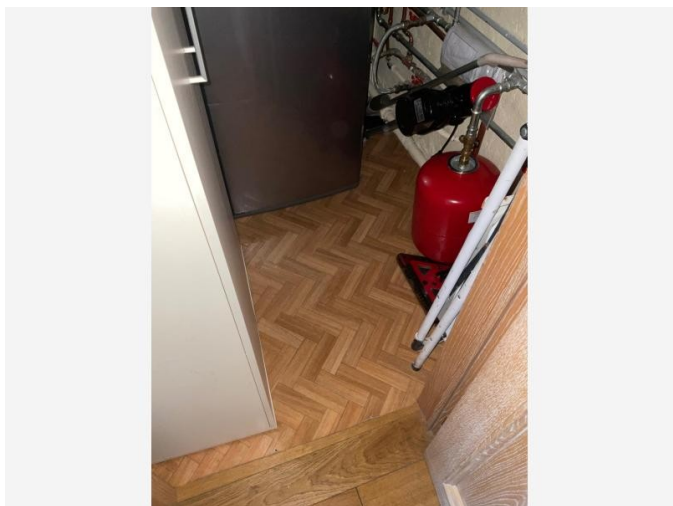
Geen asbesthoudend type vloerzeil

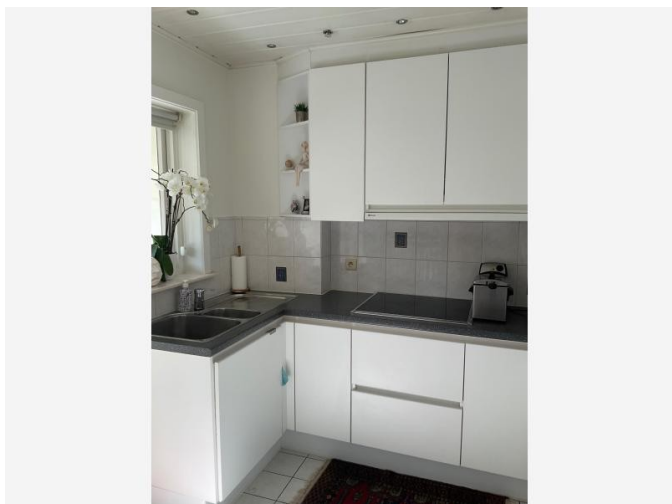
Achter de tegels bevindt zich faiancelijm. Deze moet volgens het IP verplicht bemonsterd worden. Tijdens de inspectie heeft de inspecteur geen faiancelijm aangetroffen, maar heeft hij wel een sterk vermoeden dat zich deze achter de tegels bevindt. Let op bij werken aan deze plaatsen. Faiancelijm kon vroeger asbesthoudend zijn. Een bijkomend onderzoek is aangeraden indien er werken gepland zijn.

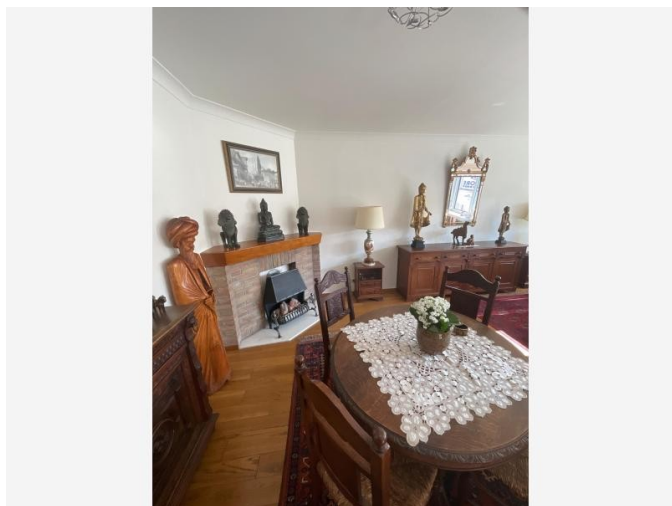
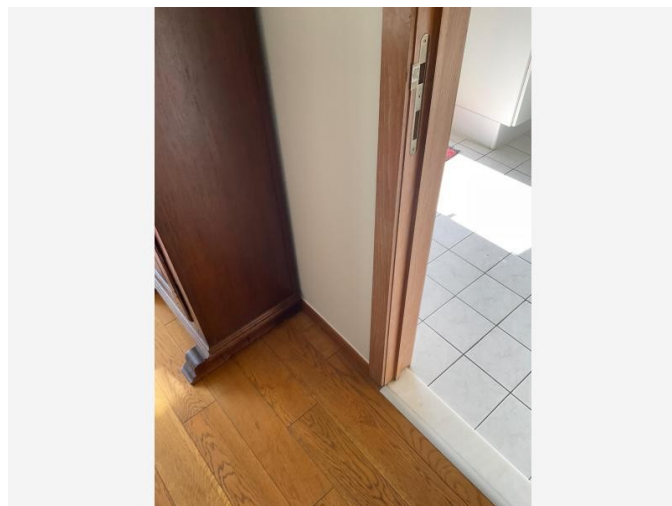
Fiche 5: pleisterwerk wanden

Geen asbest

#	Type	Referentie	Resultaat
5.1	Mengmonster	mm01	Geen asbest

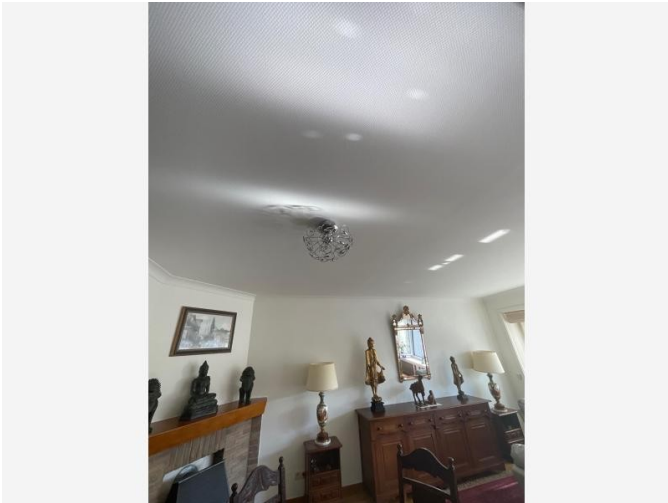
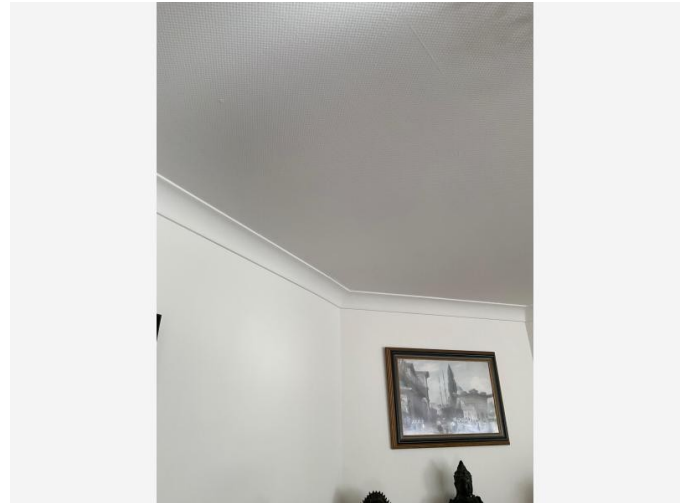
Fiche 6: pleisterwerk plafond

Geen asbest

#	Type	Referentie	Resultaat
6.1	Mengmonster	mm02	Geen asbest
