# Asbestinventarisatattest

Terlindenstraat 13, 9300 Aalst

Attestnummer : 20260126-000008.000

Uitgegeven op : 26.01.2026

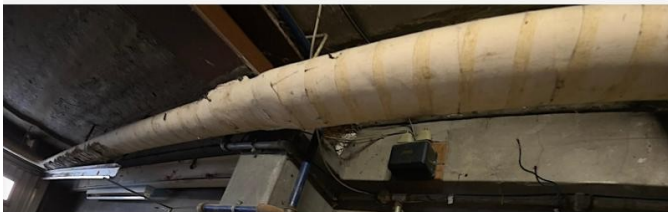
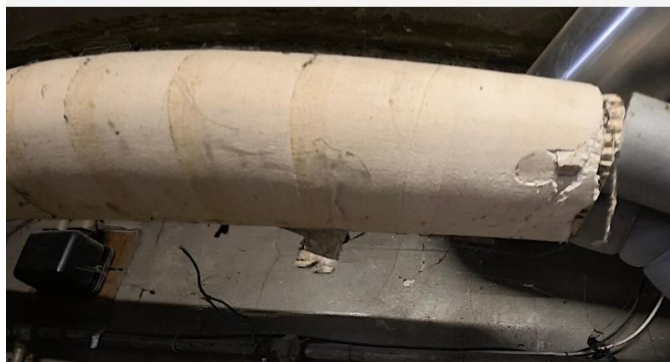
Het asbestmateriaal valt onder de mijlpaal van 2034.

**Dringend verwijderen**

- Verwijder dit asbestmateriaal zo snel mogelijk. Volg de toestand goed op.

- Hermetische zone (erkend asbestverwijderaar)  
Deze toepassing kan/mag enkel worden verwijderd door een erkend asbestverwijderaar in hermetische zone.

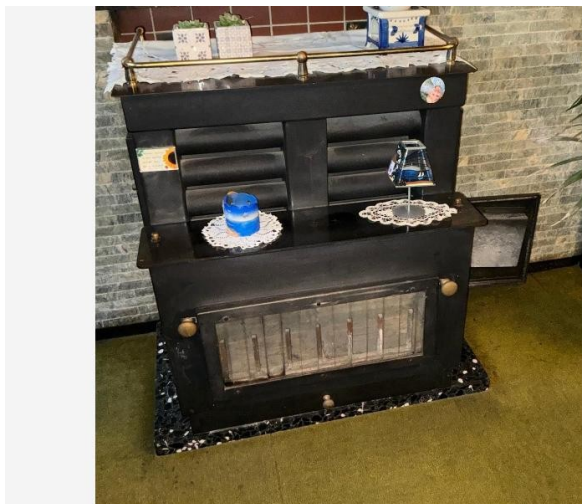
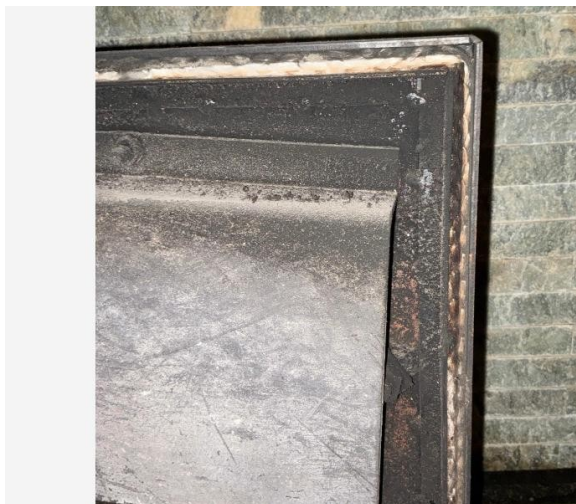
| Opmerking | Chrysotiel is een aanname bij gebrek aan staalname conform het inspectieprotocol. Een staalname kan een andere asbestsoort met zich meebrengen en de risico beoordeling beïnvloeden. |

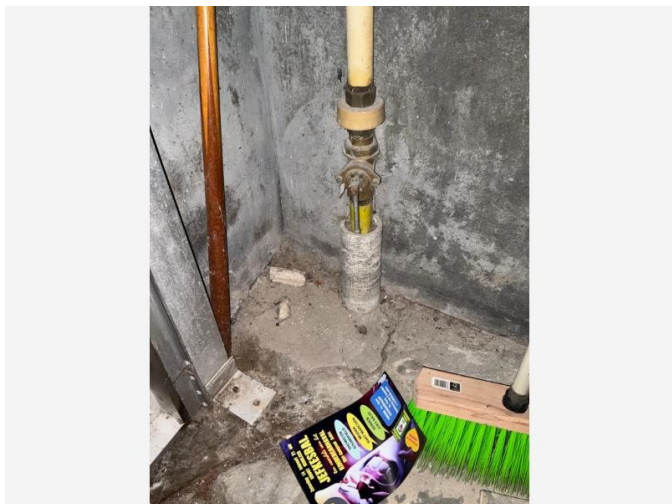
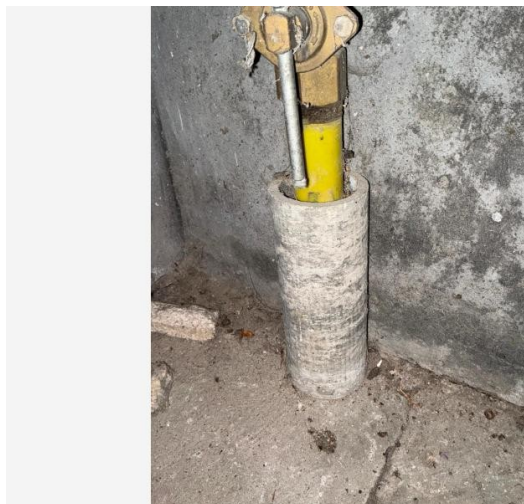
| Opmerking | Deze bouwmaterialen hebben geen uniforme dikte. De lengte en de omtrek is een beredeneerde schatting, waaraan geen rechten worden verleend. Bij deze wachtbuis is maar een aantal cm zichtbaar. Deze is vermoedelijk nog in lengte aanwezig onder het maaiveld. |

Vermijd stof door het asbest te bevochtigen of te fixeren. Dat doet u door water te vernevelen of door een aangepast fixeermiddel te gebruiken. U vindt zo een fixeermiddel in de gespecialiseerde bouwhandel. Gebruik alleen handwerktuigen, zoals een schroevendraaier of een handzaag. Vermijd krachtige mechanische werktuigen zoals boor- en schuurmachines, zaag- en slijpschijven: die kunnen asbestvezels losmaken en asbeststof in de lucht brengen. Om vastgeroeste bouten door te zagen of te slijpen kunt u uitzonderlijk en heel kort een mechanisch hulpmiddel gebruiken. Doe dat alleen als u zeker bent dat u het eigenlijke asbestmateriaal niet zal raken.

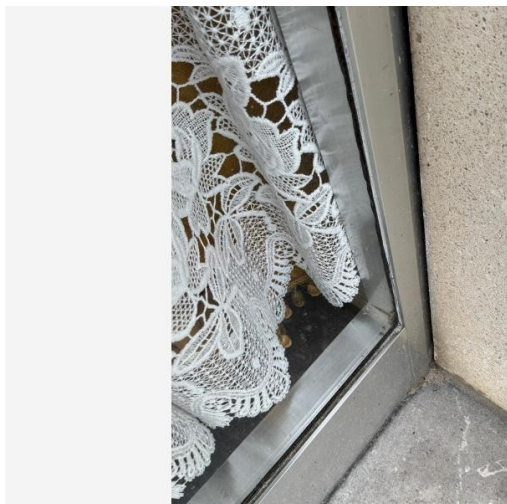
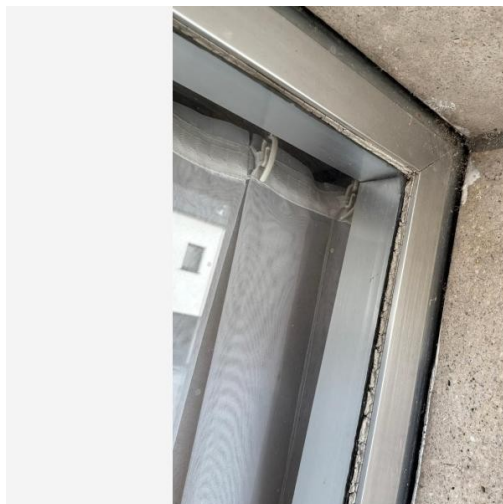
| Opmerking | Dit gewicht is een beredeneerde schatting voor alle mastiek van alle ramen. Er worden geen rechten verleend aan dit gewicht. Het risicomateriaal omvat alle mastiek tussen raam / glas. Hiervan kan geen staal genomen worden zonder kans op glasbreuk. |

Vermijd stof door het asbest te bevochtigen of te fixeren. Dat doet u door water te vernevelen of door een aangepast fixeermiddel te gebruiken. U vindt zo een fixeermiddel in de gespecialiseerde bouwhandel. Gebruik alleen handwerktuigen, zoals een schroevendraaier of een handzaag. Vermijd krachtige mechanische werktuigen zoals boor- en schuurmachines, zaag- en slijpschijven: die kunnen asbestvezels losmaken en asbeststof in de lucht brengen. Om vastgeroeste bouten door te zagen of te slijpen kunt u uitzonderlijk en heel kort een mechanisch hulpmiddel gebruiken. Doe dat alleen als u zeker bent dat u het eigenlijke asbestmateriaal niet zal raken.

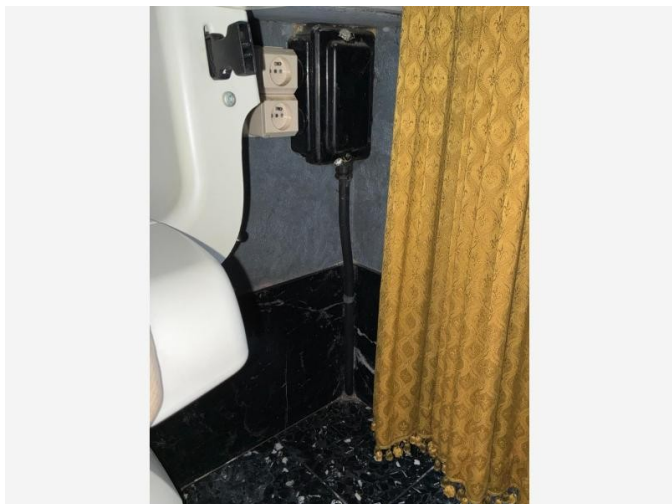
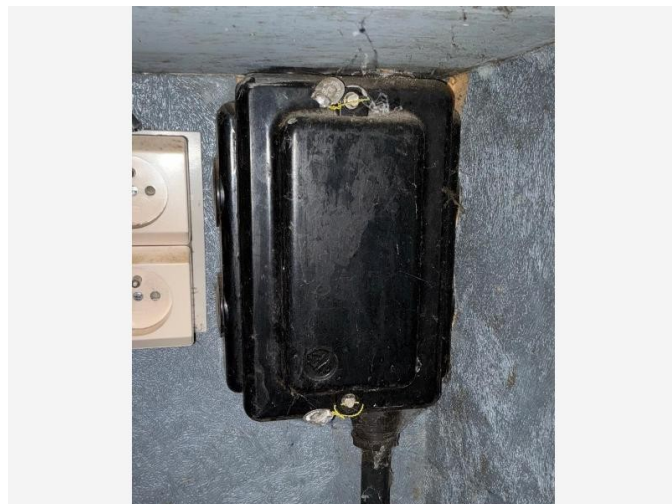
| Opmerking | <p>Deze oppervlakte werd niet gemeten, maar geschat op basis van een benadering voor alle aanwezige componenten. Deze schatting mag niet worden gebruikt als maatstaf voor heffingen. Het betreft alle 'zwarte' elektrische componenten doorheen de woning. Bakeliet wordt door ons beschouwd als een asbestverdachte toepassing, aangezien het in veel gevallen asbesthoudend is. We hebben echter geen staalname uitgevoerd om de functionaliteit van de componenten niet in gevaar te brengen.</p> |

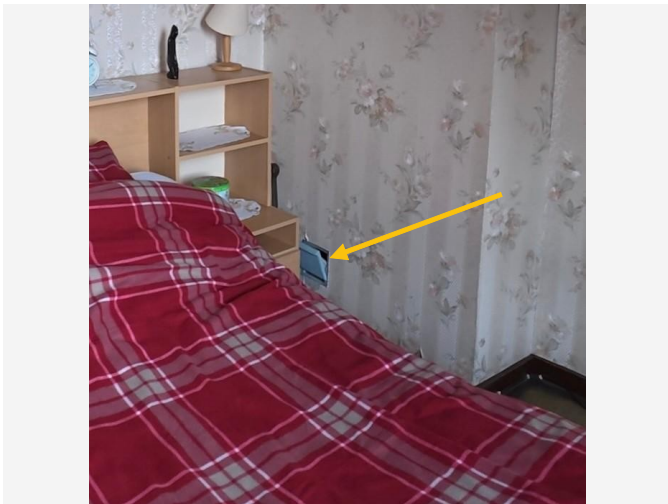
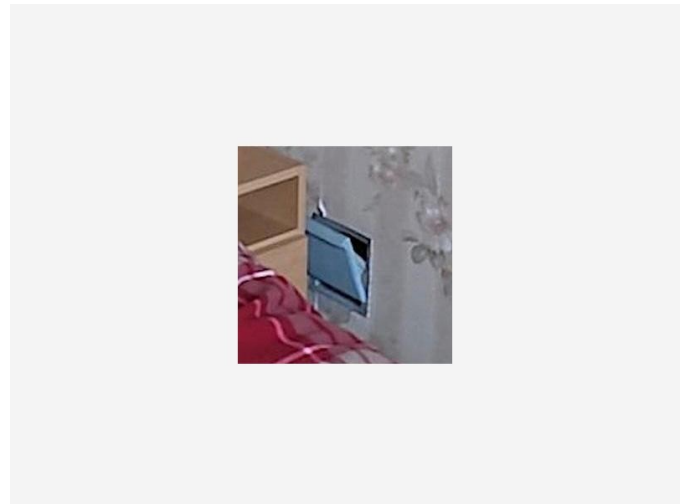
| Opmerking | Deze oppervlakte, volumes en gewichten zijn niet gemeten, maar geschat op basis van een benadering van de aanwezige roetluiken. Deze schatting mag niet worden gebruikt als maatstaf voor heffingen. |

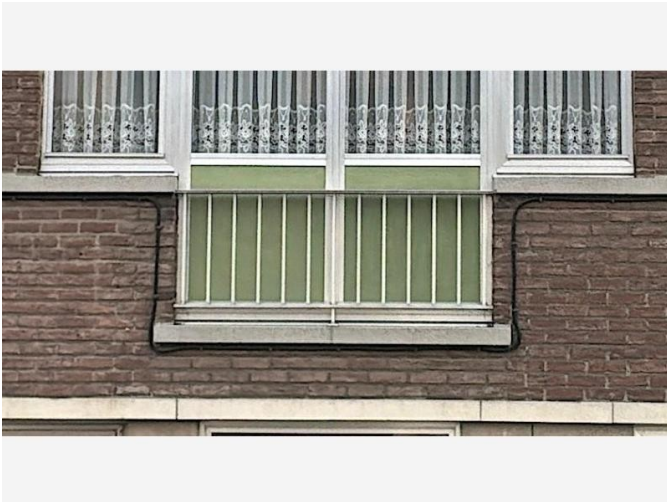
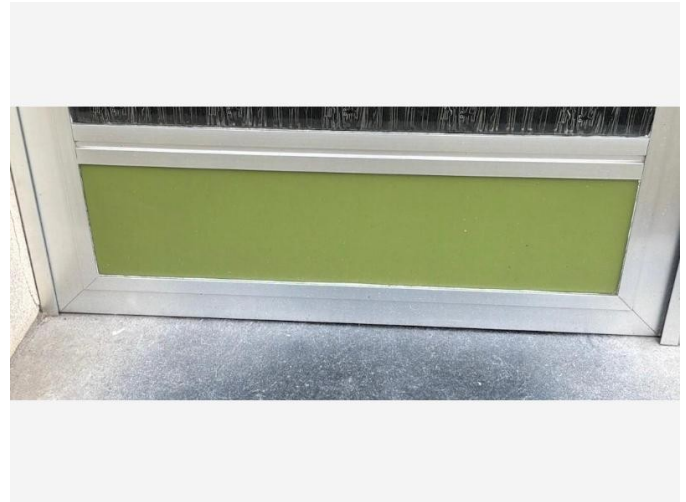
| Opmerking | Crodidoliet is een aanname bij gebrek aan staalname. Een staalname kan een andere asbestsoort met zich meebrengen en de risico beoordeling beïnvloeden. |

Vermijd stof door het asbest te bevochtigen of te fixeren. Dat doet u door water te vernevelen of door een aangepast fixeermiddel te gebruiken. U vindt zo een fixeermiddel in de gespecialiseerde bouwhandel. Gebruik alleen handwerktuigen, zoals een schroevendraaier of een handzaag. Vermijd krachtige mechanische werktuigen zoals boor- en schuurmachines, zaag- en slijpschijven: die kunnen asbestvezels losmaken en asbeststof in de lucht brengen. Om vastgeroeste bouten door te zagen of te slijpen kunt u uitzonderlijk en heel kort een mechanisch hulpmiddel gebruiken. Doe dat alleen als u zeker bent dat u het eigenlijke asbestmateriaal niet zal raken.

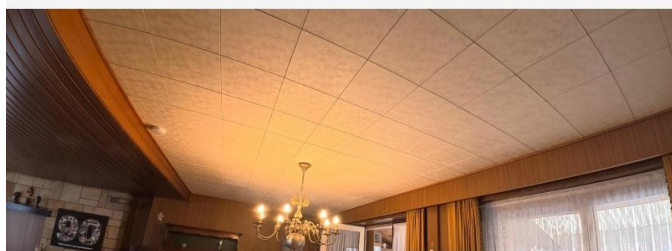
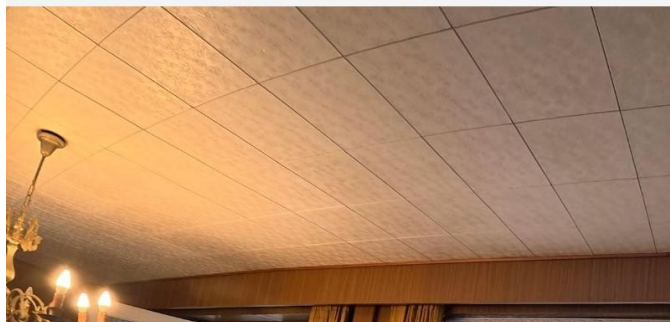
## Fiche 12: Plafonds opgebouwd uit niet asbestverdacht materiaal

| Basis voor advies | De asbestdeskundige beoordeelt het materiaal als niet-asbestverdacht. |

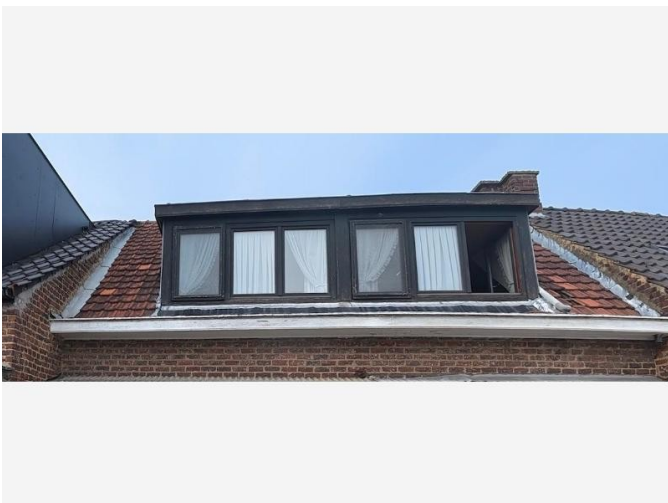
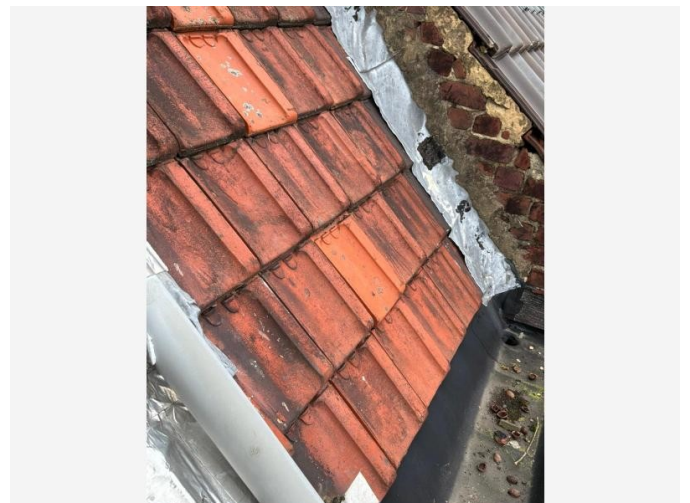
## Fiche 24: Dakbedekking

| Beschrijving | Notitie | Terug te vinden op plannen |
|---|---|---|
| Fiche 24: Dakbedekking | De vastgestelde dakbedekking van dit constructiedeel is niet asbest verdacht. De dakbedekking is vervaardigd uit materialen waarbij geen asbestvezel is gebruikt. Als asbestdeskundige voeren wij een niet destructief onderzoek, waarbij wij niet in alle situaties de verschillende lagen van de opbouw van de dakconstructie kunnen inspecteren en hierover uitsluitel geven. | - |
