# Asbestinventarisatetest

Koning Albertlaan 10, 9340 Lede

Attestnummer : 20260620-000130.000

## Niet-asbestveilig

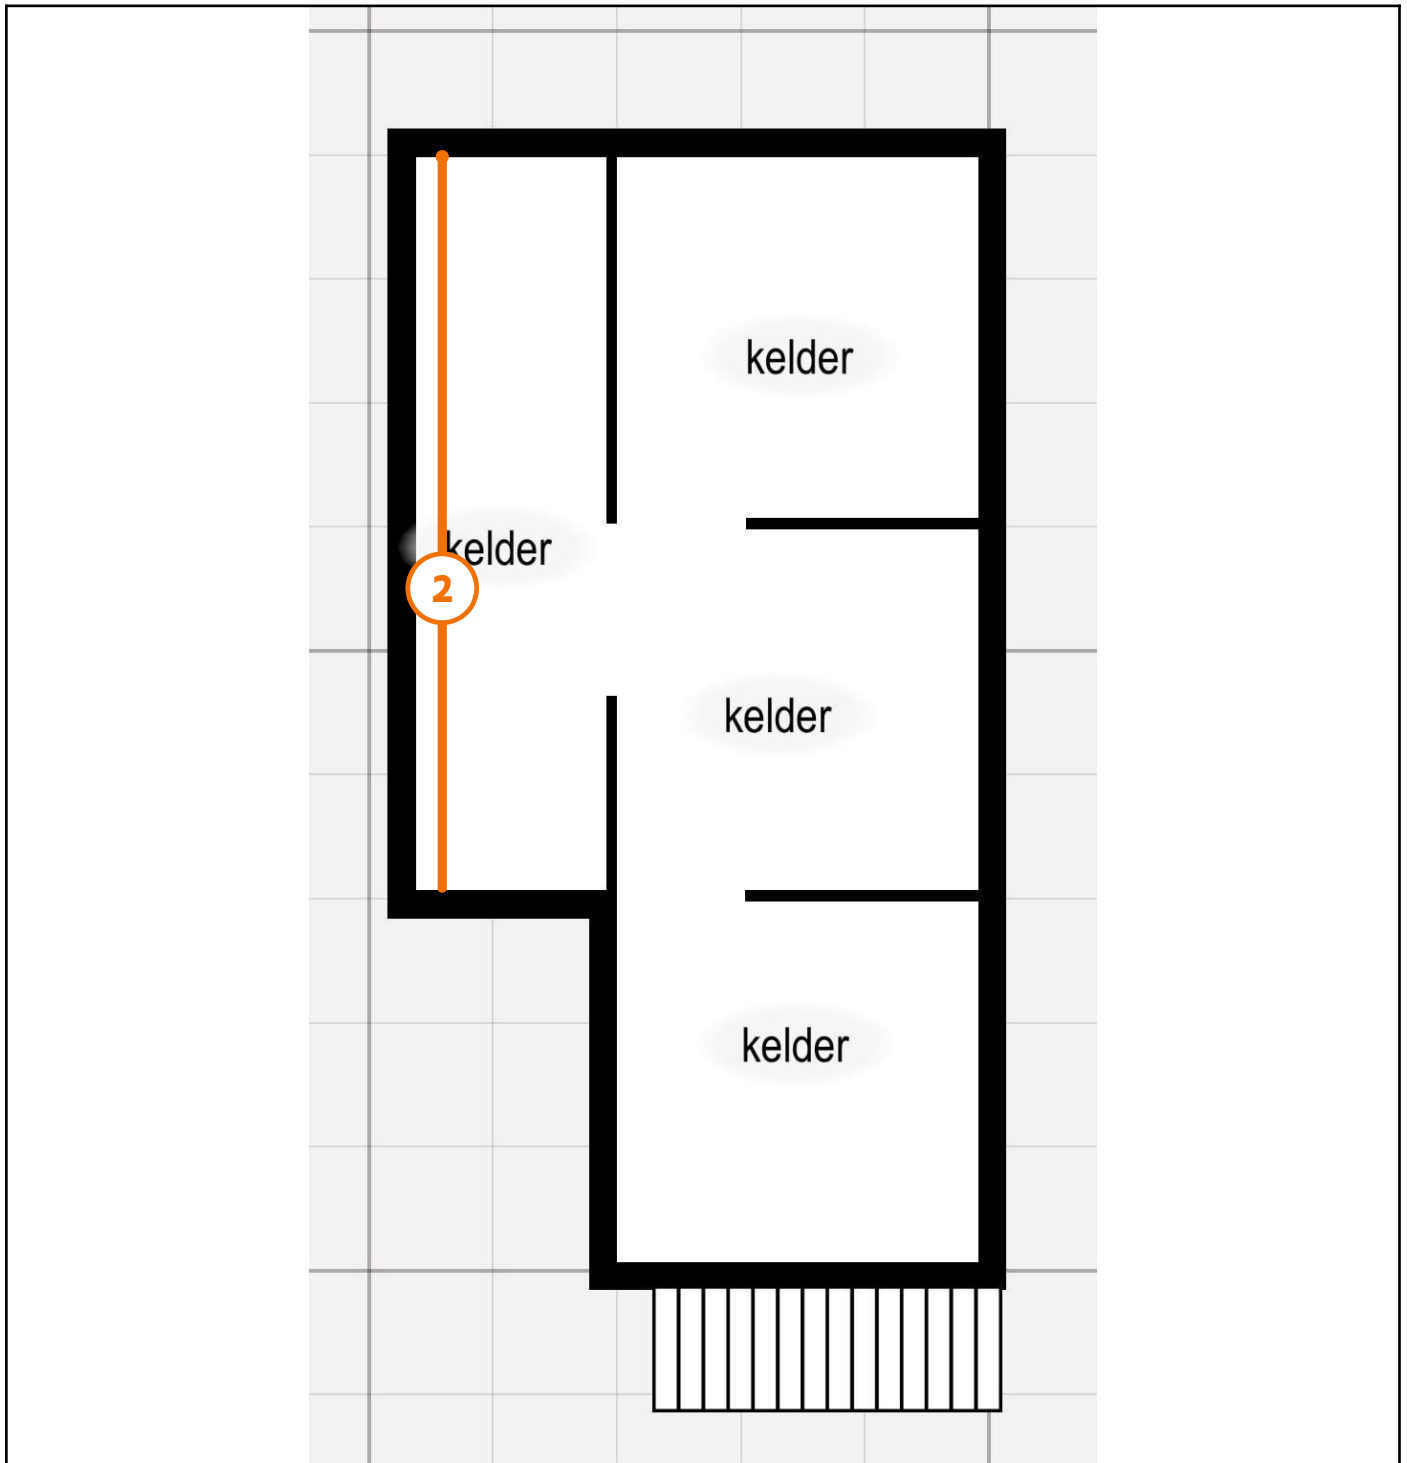
## Plan 1.1: Kelder

Beschrijving	Type	Actie
2. Afvoerbuis in asbestcement	Asbestmateriaal	<a href="#">Verwijderen</a>

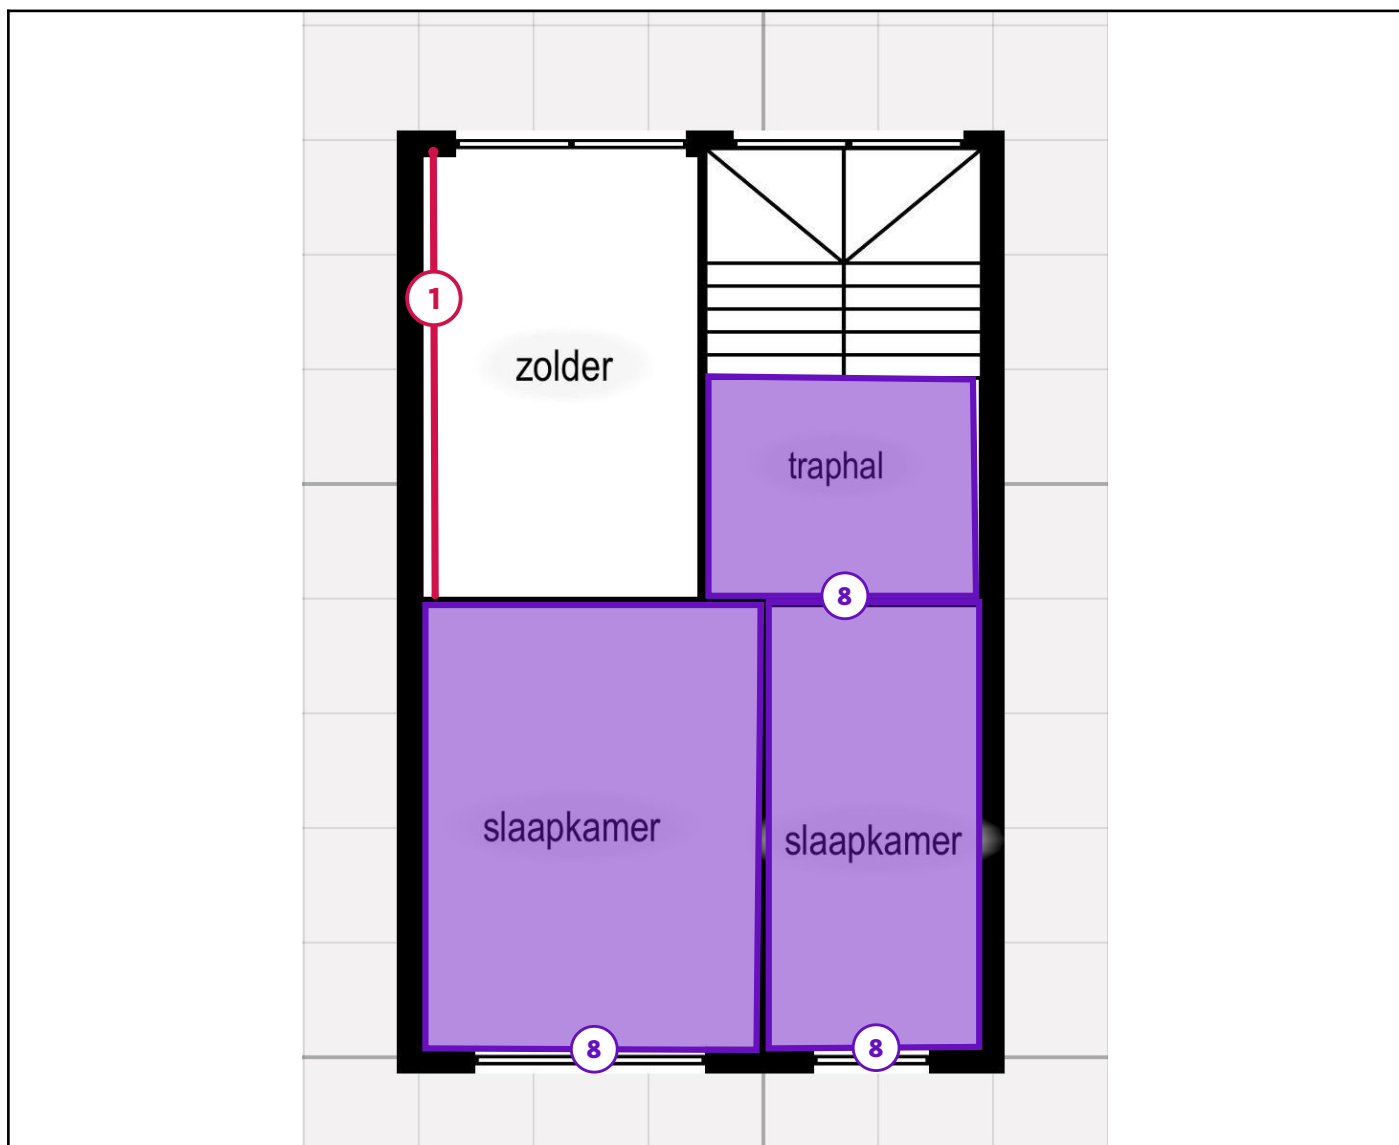
## Plan 1.9: Zolder

Beschrijving	Type	Actie
1. Rookgaskanaal 4 st	Asbestmateriaal	Dringend verwijderen
8. Vloerbekleding	Advies	-

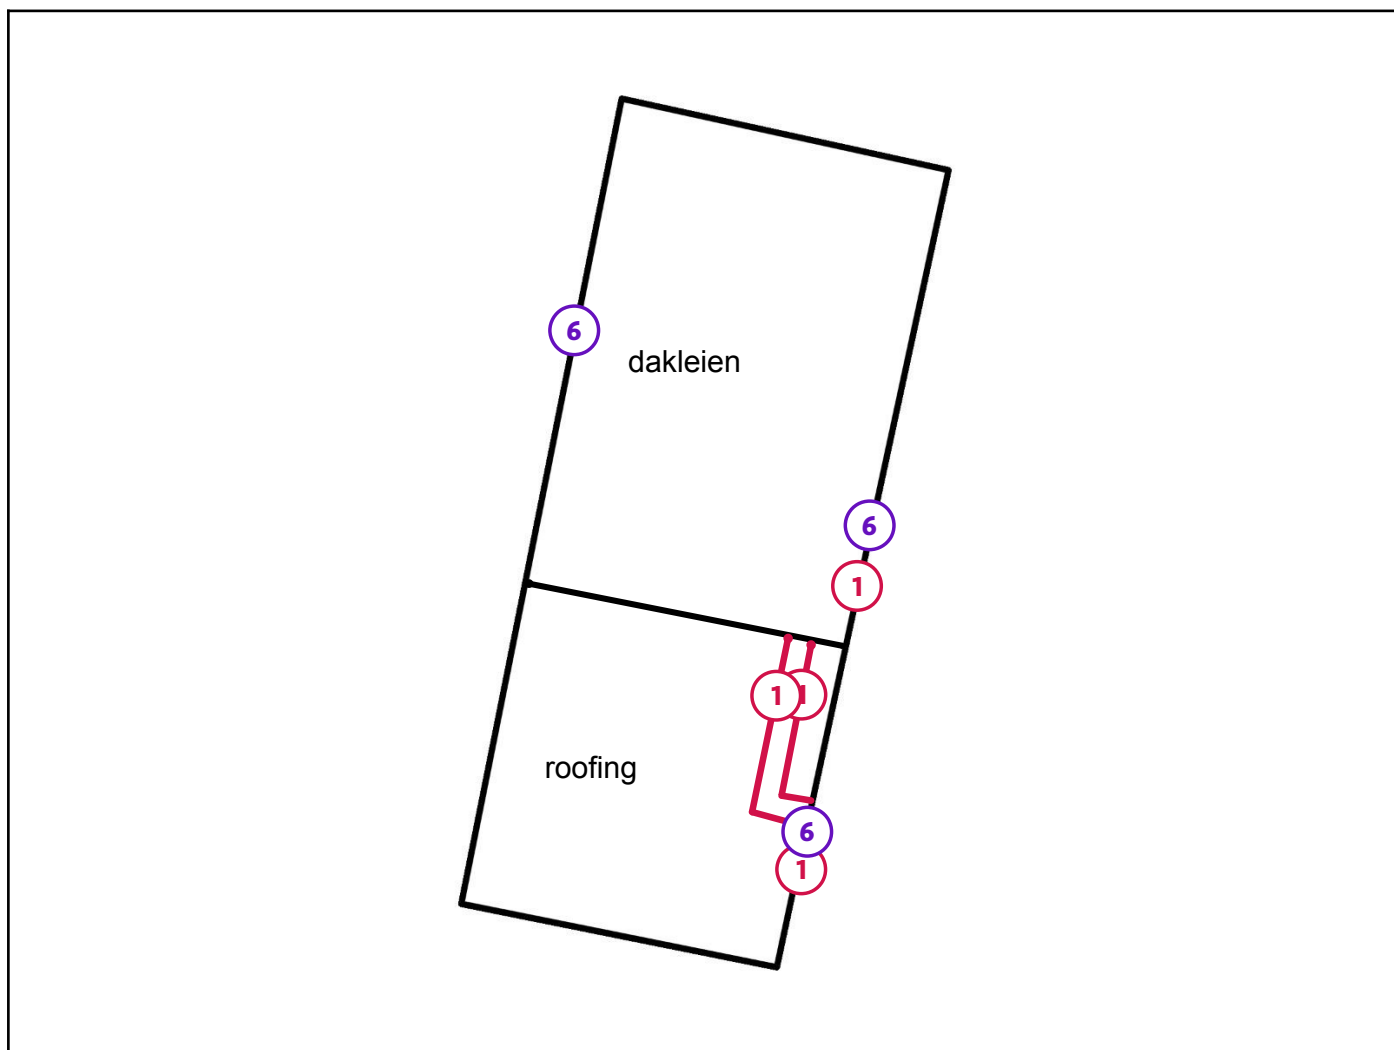
## Plan 1.12: Dak

Beschrijving	Type	Actie
1. Rookgaskanaal 4 st	Asbestmateriaal	Dringend verwijderen
6. Schouw 3st	Beperking	-

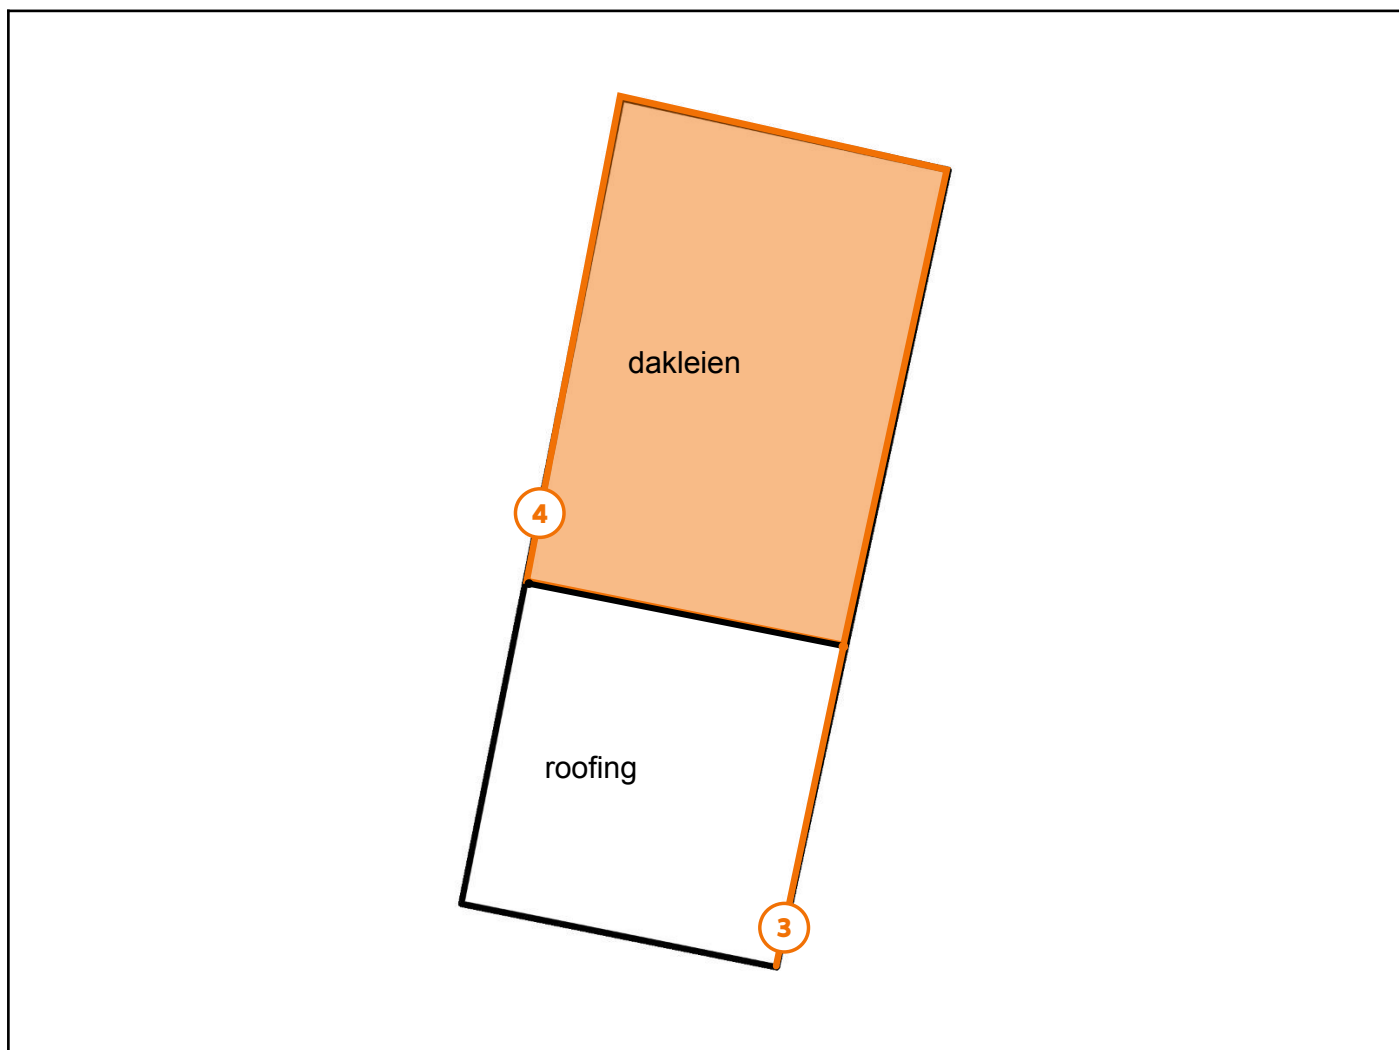
## Plan 1.13: Dak

Beschrijving	Type	Actie
3. Deksteen	Asbestmateriaal	<a href="#">Verwijderen</a>
4. Dak bestaande uit leien	Asbestmateriaal	<a href="#">Verwijderen</a>

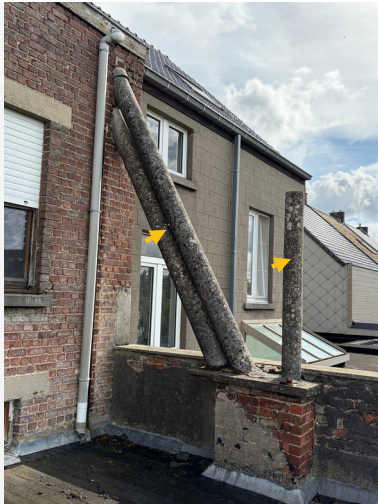
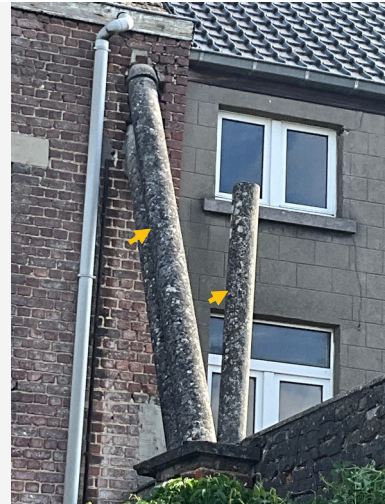
Het asbestmateriaal valt onder de mijlpaal van 2034.

**Dringend verwijderen**

Eindbeoordeling materiaalrisico	Hoog materiaalrisico en/of hoge kans op vezelvrijgave
---------------------------------	---

Gebondenheid	Categorie 1: hechtgebonden in oorsprong
Asbestsoort (vezeltype)	Crocidoliet aanwezig
Asbestconcentratie	Laag (< 50%)
Afschermingsgraad van het gehele materiaal	Geheel of deels vrij aan de binnenlucht, maar geen contact met binnenluchtstromen
Toestand van het materiaal	Zwaar beschadigd, zwaar verweerd

Beschrijving	Rookgaskanaal 4 st
Omgeving	Grenst aan binnen- en buitenlucht
Primaire drager	Plat dak
Asbestmateriaal	Rookgaskanaal
Bindmiddel van asbestmateriaal	Cement
Gebondenheid op basis van bindmiddel	Hecht
Hoeveelheid (lengte - omtrek - dikte - aantal)	<ul style="list-style-type: none"><li>• 2,00 m - 60,00 cm - 1,00 cm - 1 stuk</li><li>• 2,50 m - 80,00 cm - 1,00 cm - 2 stuks</li><li>• 6,00 m - 80,00 cm - 1,00 cm - 1 stuk</li></ul>
Totaal volume	0,10 m <sup>3</sup>
Eenvoudig bereikbaar	Ja
Bevestigingswijze	<ul style="list-style-type: none"><li>• Verlijmd, ingegoten, versmeerd</li></ul>
Identificatiemethode	De asbestdeskundige beoordeelt het materiaal als asbesthoudend, en dit zonder monstername.
Destructieve handeling voor identificatie	Nee
Opmerking	Aanwezig op plat dak achterbouw en hoofddak Loopt door tot op zolder

- Verwijder dit asbestmateriaal zo snel mogelijk. Volg de toestand goed op.
- Voer bijkomende staalname(s) uit.

- Eenvoudige handelingen: mag via doe-het-zelf of door werknemer(s) met opleidingsattest eenvoudige handelingen  
Deze toepassing kan door een aannemer die over een opleidingsattest eenvoudige handelingen beschikt of door een particulier (doe-het-zelf), verwijderd worden indien er geen verhoogd risico op vrijgave van asbestvezels (max. concentratie 0,01 vezels/cm<sup>3</sup> - CODEX Art. VI.3-54) ontstaat en de toepassing voorafgaand wordt gefixeerd/bevochtigd; de individuele elementen zonder machinale werktuigen (boormachine, slijpschijf, hogedrukreiniger,...) en zonder breken of gooien een voor een losgemaakt worden; en ten slotte dubbel en luchtdicht verpakt weggevoerd worden naar een erkend afvalpunt (recyclagepark).

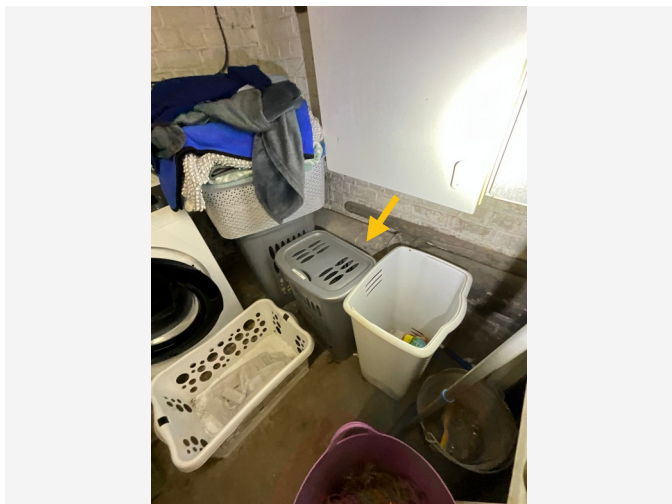
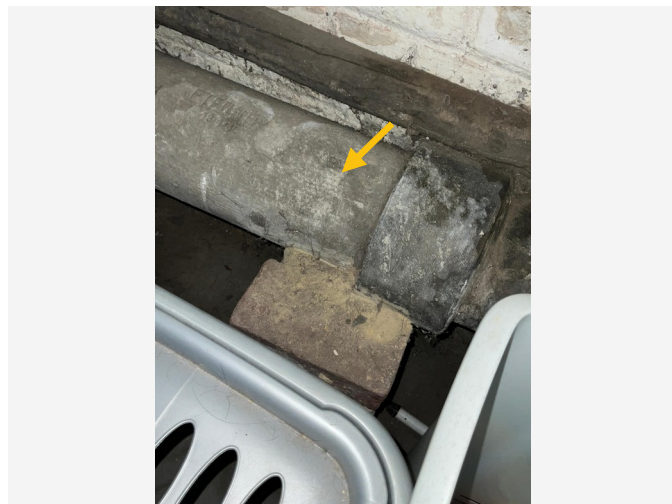
Het asbestmateriaal valt onder de mijlpaal van 2034.

Verwijderen

<b>Eindbeoordeling materiaalrisico</b>	Verhoogd materiaalrisico en/of verhoogde kans op vezelvrijgave
<b>Opmerking</b>	Crocidoliet is een aanname bij gebrek aan staalname.  Een staalname kan een andere asbestsoort met zich meebrengen en de risico beoordelig beïnvloeden

<b>Gebondenheid</b>	Categorie 1: hechtgebonden in oorsprong
<b>Asbestsoort (vezeltype)</b>	Crocidoliet aanwezig
<b>Asbestconcentratie</b>	Laag (< 50%)
<b>Afschermingsgraad van het gehele materiaal</b>	Geheel of deels vrij aan de binnenlucht, maar geen contact met binnenluchtstromen
<b>Toestand van het materiaal</b>	Licht beschadigd, licht verweerd. Intacte calciumsilicaatplaat of materiaal met categorie 3-gebondenheid

Beschrijving	Afvoerbuĳ in asbestcement
Omgeving	Buiten
Primaire drager	Infrastructuur hemelwater (opvang en afvoer)
Asbestmateriaal	Hemelwaterafvoerkanaal
Bindmiddel van asbestmateriaal	Cement
Gebondenheid op basis van bindmiddel	Hecht
Hoeveelheid (lengte - omtrek - dikte - aantal)	<ul style="list-style-type: none"><li>• 8,00 m - 80,00 cm - 1,00 cm - 1 stuk</li></ul>
Totaal volume	0,064 m <sup>3</sup>
Eenvoudig bereikbaar	Nee <ul style="list-style-type: none"><li>• Verwijdering tast de bouwkundige integriteit aan.</li></ul>
Bevestigingswijze	<ul style="list-style-type: none"><li>• Verlijmd, ingegoten, versmeerd</li></ul>
Identificatiemethode	De asbestdeskundige beoordeelt het materiaal als asbesthoudend, en dit zonder monstername.
Destructieve handeling voor identificatie	Nee
Opmerking	Dikte is een schatting, deze ornamenten hebben geen uniforme dikte. Aanwezig in kelder.

- Verwijder dit asbestmateriaal zo snel mogelijk. Volg de toestand goed op.

- Eenvoudige handelingen: mag via doe-het-zelf of door werknemer(s) met opleidingsattest eenvoudige handelingen  
Plan het verwijderen bij windstil weer om de verspreiding van asbestvezels te minimaliseren.

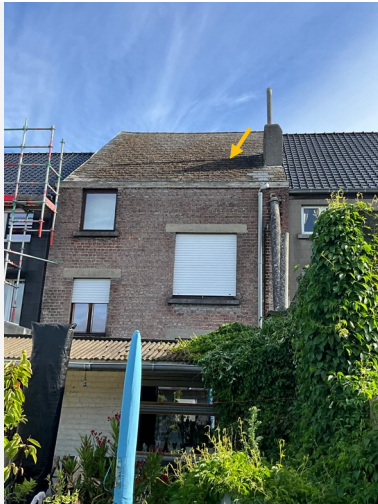
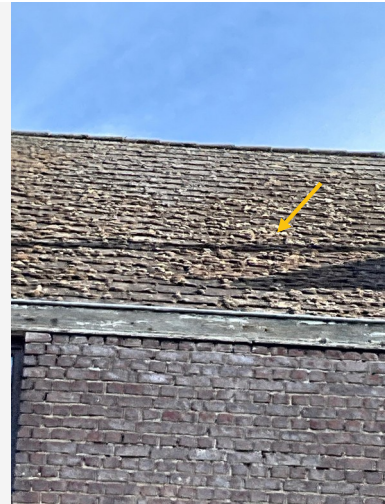
Het asbestmateriaal valt onder de mijlpaal van 2034.

Verwijderen

Beschrijving	Dak bestaande uit leien
Omgeving	Buiten
Primaire drager	Schuin dak
Asbestmateriaal	Dak- en gevelbekleding - Lei, shingle
Bindmiddel van asbestmateriaal	Cement
Gebondenheid op basis van bindmiddel	Hecht
Hoeveelheid (oppervlakte - aantal)	<ul style="list-style-type: none"><li>• 80,00 m<sup>2</sup> - 1 stuk</li></ul>
Totale oppervlakte	80,00 m <sup>2</sup>
Eenvoudig bereikbaar	Ja
Bevestigingswijze	<ul style="list-style-type: none"><li>• Geklemd</li><li>• Geschroefd</li></ul>
Identificatiemethode	De asbestdeskundige beoordeelt het materiaal als asbesthoudend, en dit zonder monsternamen.
Destructieve handeling voor identificatie	Nee
Opmerking	De hoeveelheid is een zo nauwkeurig mogelijke opmeting. Hieraan kunnen evenwel geen rechten worden ontleend.

- Verwijder dit asbestmateriaal zo snel mogelijk. Volg de toestand goed op.
- Hemelwater dat afspoelt van asbestcement daken of gevels kan asbestdeeltjes bevatten. Gebruik het enkel voor gesloten circuits (bv. spoelen toiletten). Reinig na het vervangen van het dak of de gevel de dakgoten en regenwaterput of -ton om asbesthoudend sediment of slib te verwijderen
- Voer bijkomende staalname(s) uit.

- Eenvoudige handelingen: mag via doe-het-zelf of door werknemer(s) met opleidingsattest eenvoudige handelingen  
Deze toepassing kan door een aannemer die over een opleidingsattest eenvoudige handelingen beschikt of door een particulier (doe-het-zelf), verwijderd worden indien er geen verhoogd risico op vrijgave van asbestvezels (max. concentratie 0,01 vezels/cm<sup>3</sup> - CODEX Art. VI.3-54) ontstaat en de toepassing voorafgaand wordt gefixeerd/bevochtigd; de individuele elementen zonder machinale werktuigen (boormachine, slijpschijf, hogedrukreiniger,...) en zonder breken of gooien een voor een losgemaakt worden; en ten slotte dubbel en luchtdicht verpakt weggevoerd worden naar een erkend afvalpunt (recyclagepark).

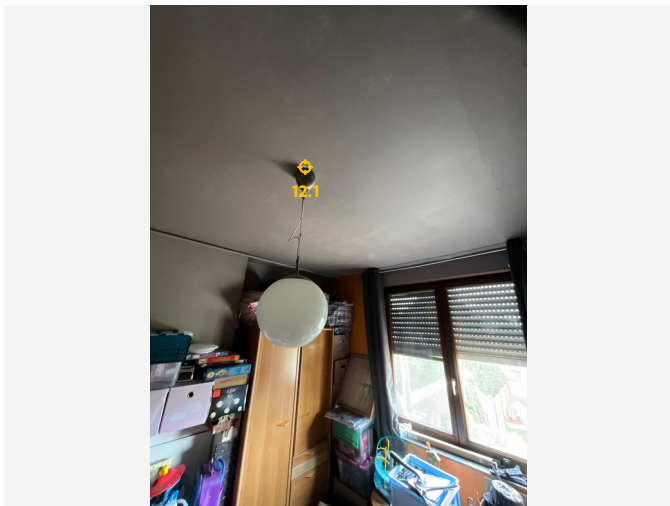
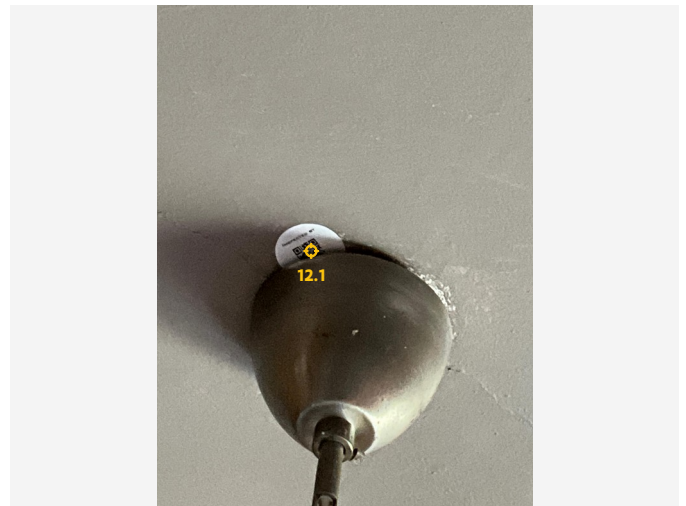
## Fiche 12: Pleisterwerk plafonds

Geen asbest

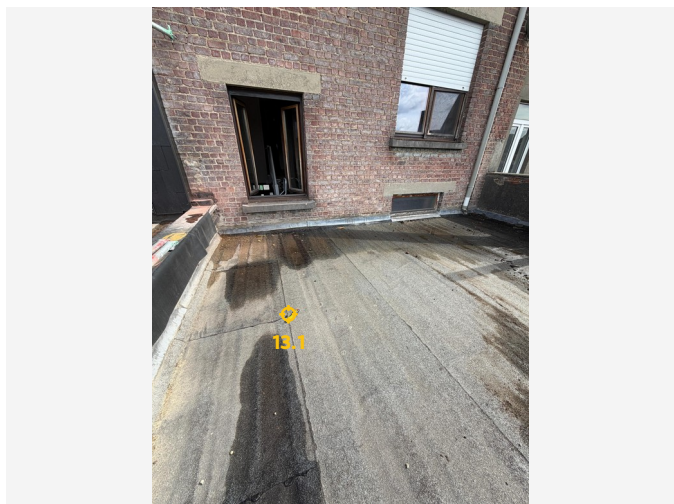
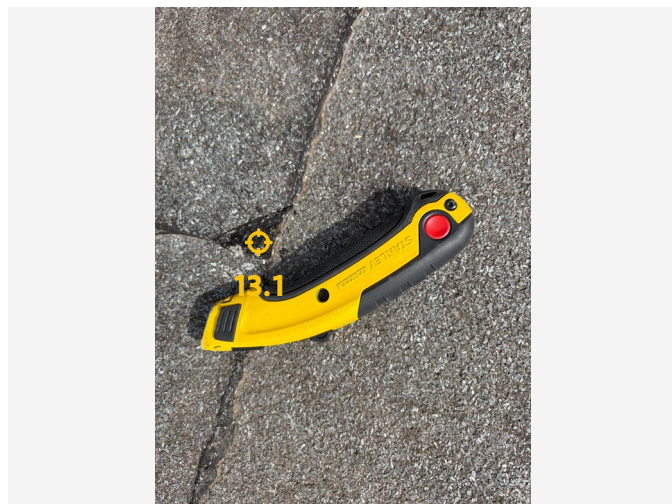
## Fiche 13: Roofing

Geen asbest
