# Asbestinventarisatetest

Katstraat 10, 9340 Lede

Attestnummer : **20260602-000128.000**

Uitgegeven op : **02.06.2026**

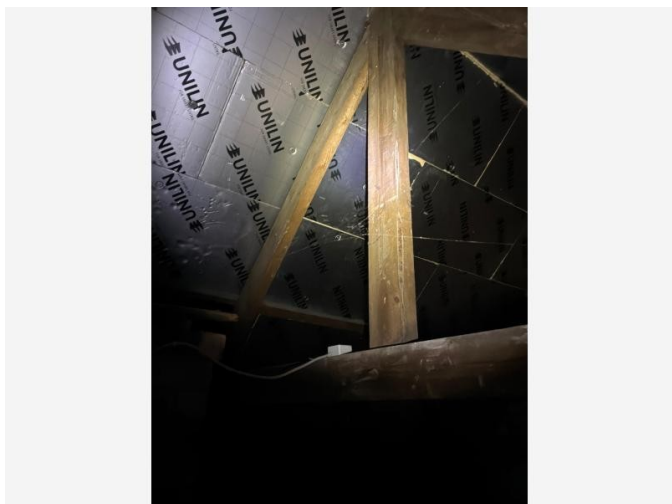
Situeringsfoto

### Tijdelijke beperking

**Reden:** Het te onderzoeken materiaal situeert zich hoger dan 3,50 m te rekenen vanaf een veilige ondergrond

**Uitleg van de asbestdeskundige:** Het dak bevindt zich hoger dan 3.5m van een veilige ondergrond. Het onderdak is van binnenuit niet te inspecteren. Hou rekening mee dat er zich mogelijk toch asbesthoudende materialen bevinden in het onderdak die de inspecteur niet kon vaststellen tijdens de inspectie. Extra controle aangeraden indien het onderdak verder geïnspecteerd kan worden.

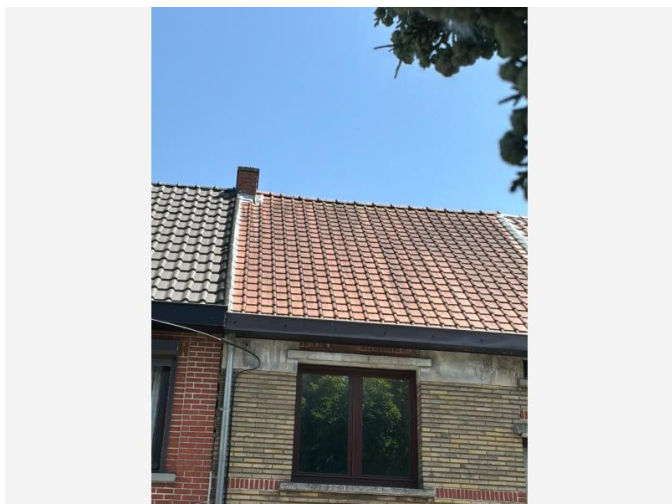
Situeringfoto

#### Tijdelijke beperking

**Reden:** Het te onderzoeken materiaal situeert zich hoger dan 3,50 m te rekenen vanaf een veilige ondergrond

**Uitleg van de asbestdeskundige:** De binnekant van de schouw is niet inspecteerbaar, aan de buitenkant van de schouw werd zichtbaar geen asbest aangetroffen. Bij werken in of aan de schouw extra aandacht besteden, hier kan zich mogelijks nog asbest schuilhouden. De inspecteur kon dit tijdens zijn bezoek niet vaststellen, daar deze handelingen onder een destructieve handeling zou vallen.

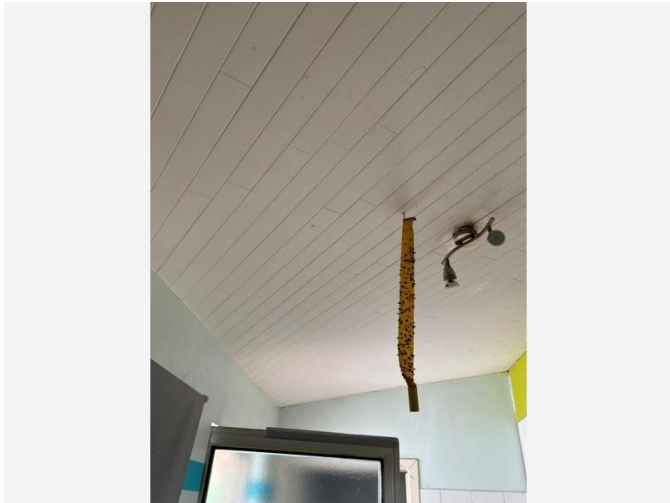
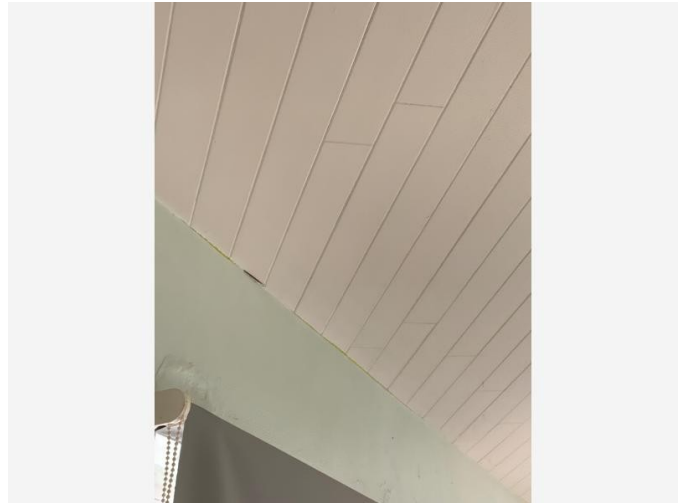
Dit type plafond is niet asbest verdacht. Er kan echter geen uitspraak gedaan worden over de achterligende delen. Hier kunnen zich mogelijk nog verdacht materialen bevinden.

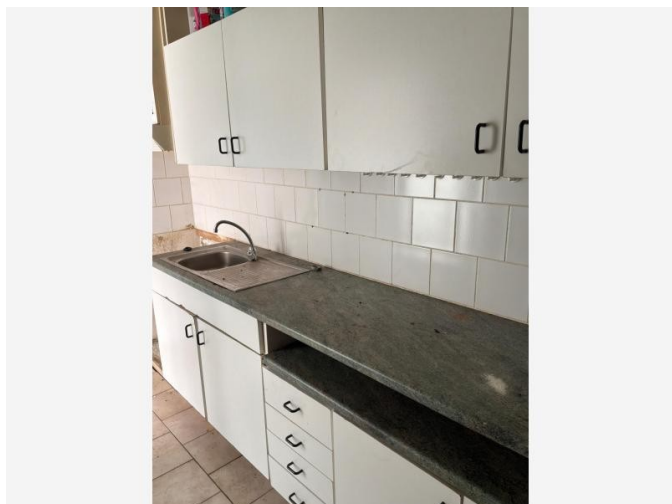
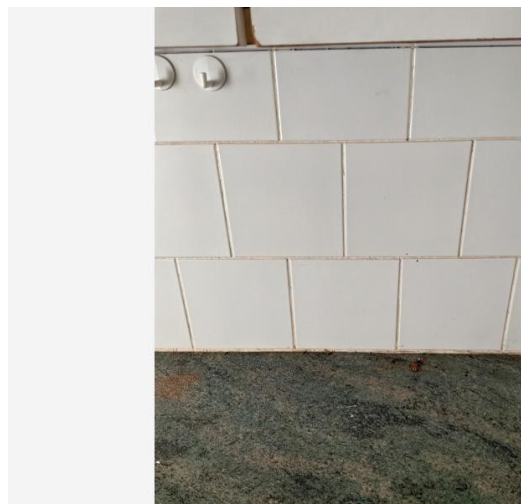
Mogelijk bevinden zich achter deze tegels verdachte lijmen. Bij werken aan de tegels is een aanvullend onderzoek aangewezen om de aard van de lijmen te bepalen.

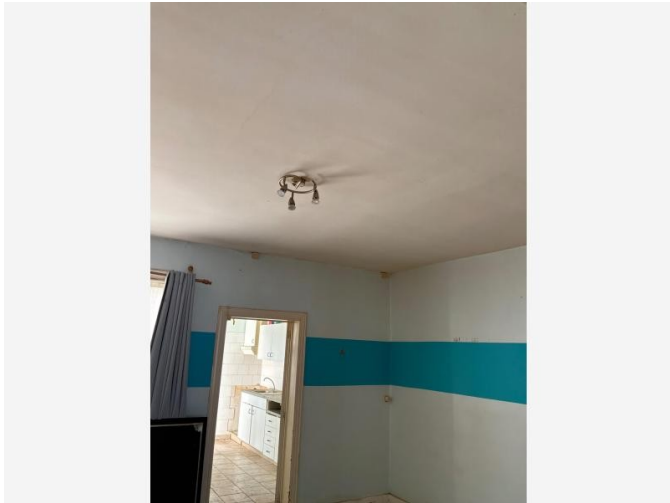
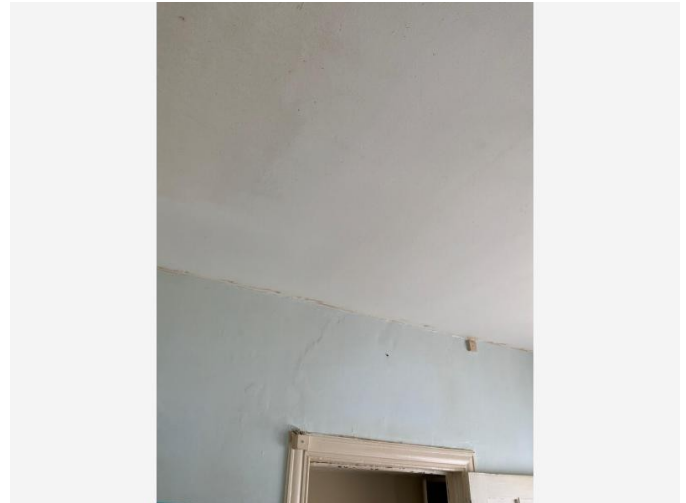
## Fiche 5: pleisterwerk plafond

Geen asbest

| # | Type | Referentie | Resultaat |
|---|---|---|---|
| 5.1 | Mengmonster | mm02 | Geen asbest |

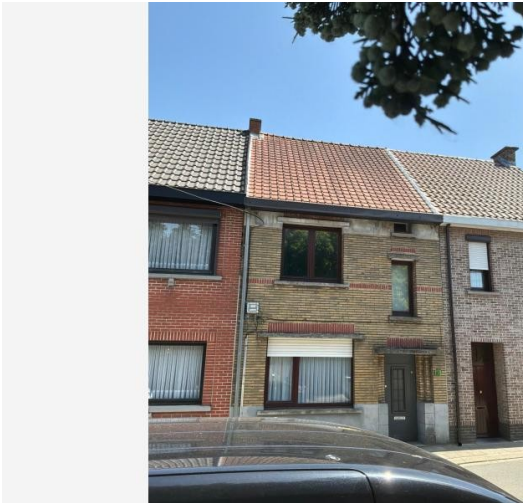
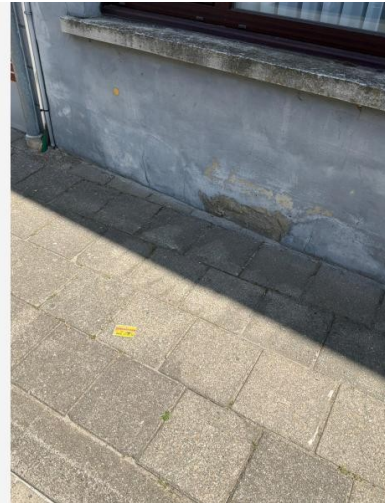
## Fiche 6: crepi gevel

Geen asbest

| # | Type | Referentie | Resultaat |
|---|---|---|---|
| 6.1 | Mengmonster | Mm3 | Geen asbest |

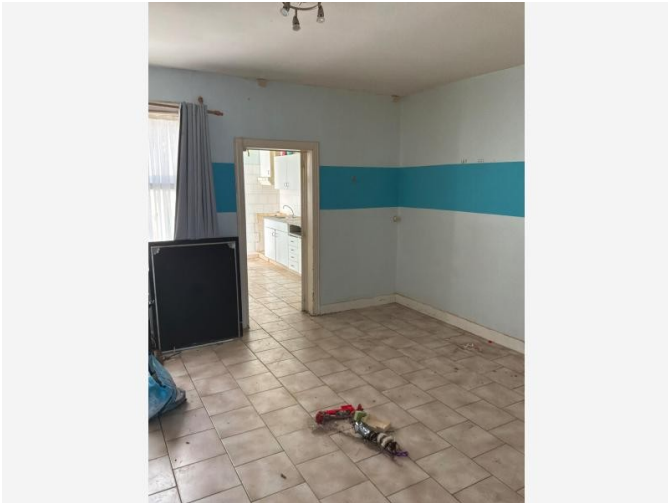
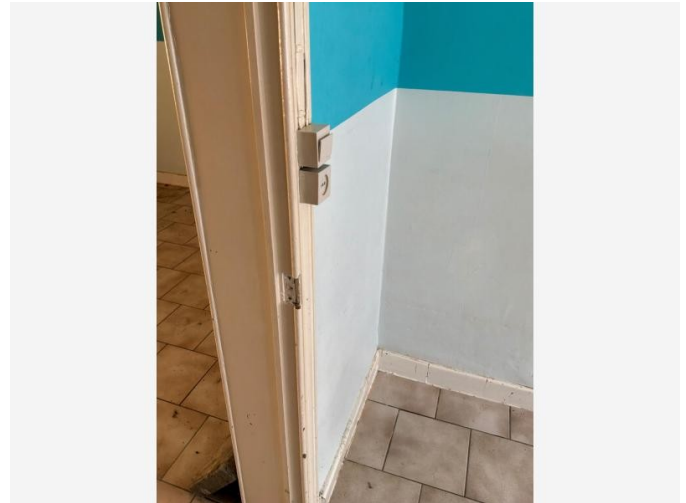
## Fiche 7: pleisterwerk wanden

Geen asbest

| # | Type | Referentie | Resultaat |
|---|---|---|---|
| 7.1 | Mengmonster | mm01 | Geen asbest |

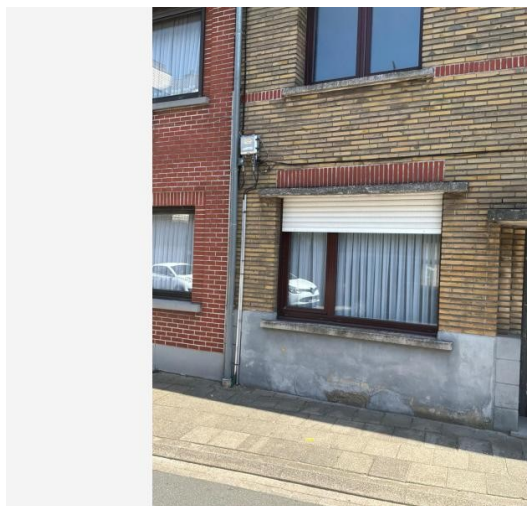
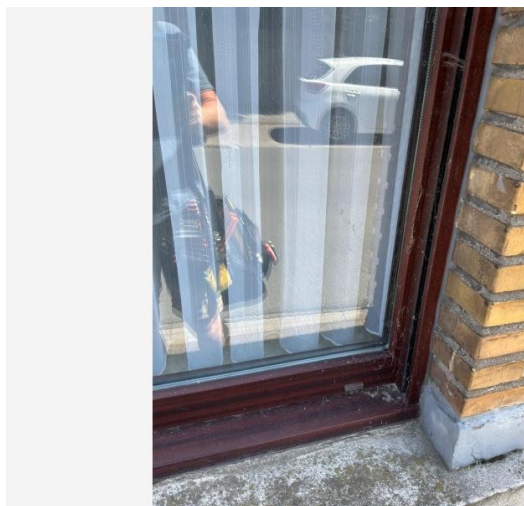
### Fiche 8: mastiek type: niet asbest verdacht

| Beschrijving | Notitie | Terug te vinden op plannen |
|---|---|---|
| Fiche 8: mastiek type: niet asbest verdacht | Aanwezig in alle ramen, buiten de andere aangeduide types.<br><br>Dit type mastiek is niet asbest verdacht | - |

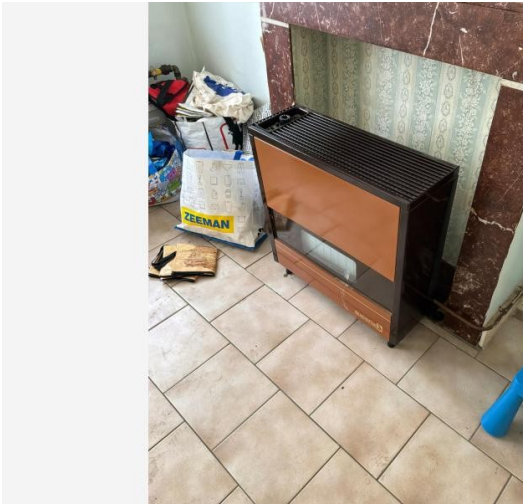
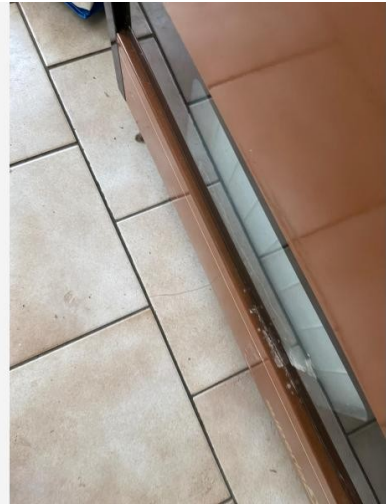
## Fiche 9: Ketel: Geen asbest verdachte pakkingen waarneembaar

| Beschrijving | Notitie | Terug te vinden op plannen |
|---|---|---|
| Fiche 9: Ketel: Geen asbest verdachte pakkingen waarneembaar | Aan de ketel zijn geen asbest verdachte pakkingen waar te nemen. Indien de ketel een bouwjaar van voor 2001 heeft kunnen er zich mogelijks binnen in de ketel nog asbest verdachte pakkingen bevinden. | Plan 1.1: Hoofdgebouw plan gvl |

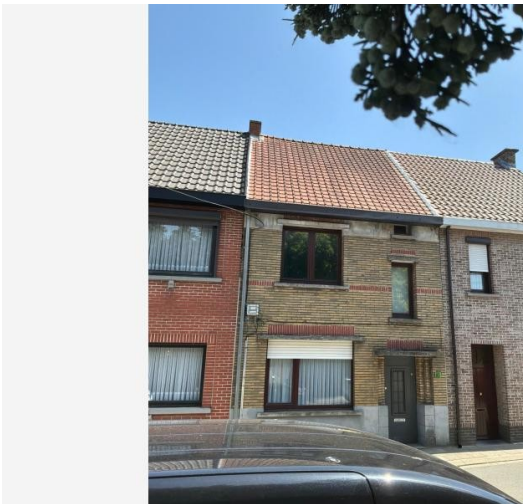
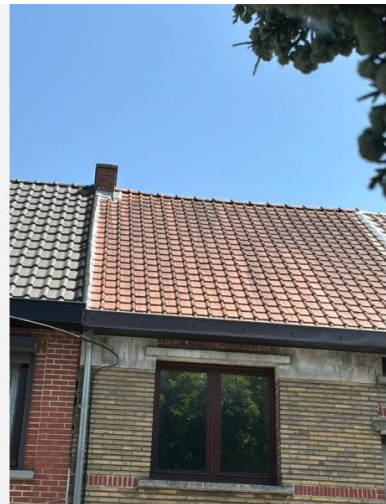
## Fiche 10: Dak type: niet asbest verdacht

| Beschrijving | Notitie | Terug te vinden op plannen |
|---|---|---|
| Fiche 10: Dak type: niet asbest verdacht | Dit dak type is niet asbest verdacht. | Plan 1.3: Hoofdgebouw plan dak |

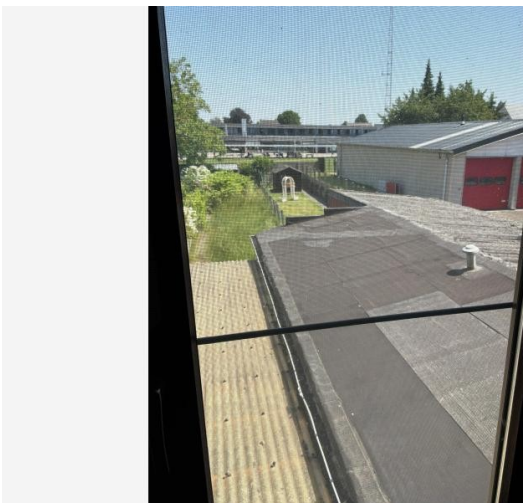
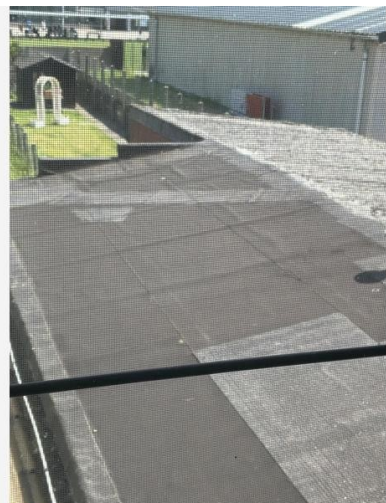
## Fiche 11: Plat dak EPDM

| Beschrijving | Notitie | Terug te vinden op plannen |
|---|---|---|
| Fiche 11: Plat dak EPDM | Plat dak EPDM is niet asbest verdacht. Enkel de bovenste laag was waarneembaar. Er kan geen uitspraak gedaan worden over mogelijks ondergelegen lagen. | Plan 1.2: Hoofdgebouw plan 1e |
