Asbestinventarisatetest

Petrus Van Nuffelstraat 74, 9300 Aalst

Attestnummer : 20260127-000138.000

Uitgegeven op : 27.01.2026

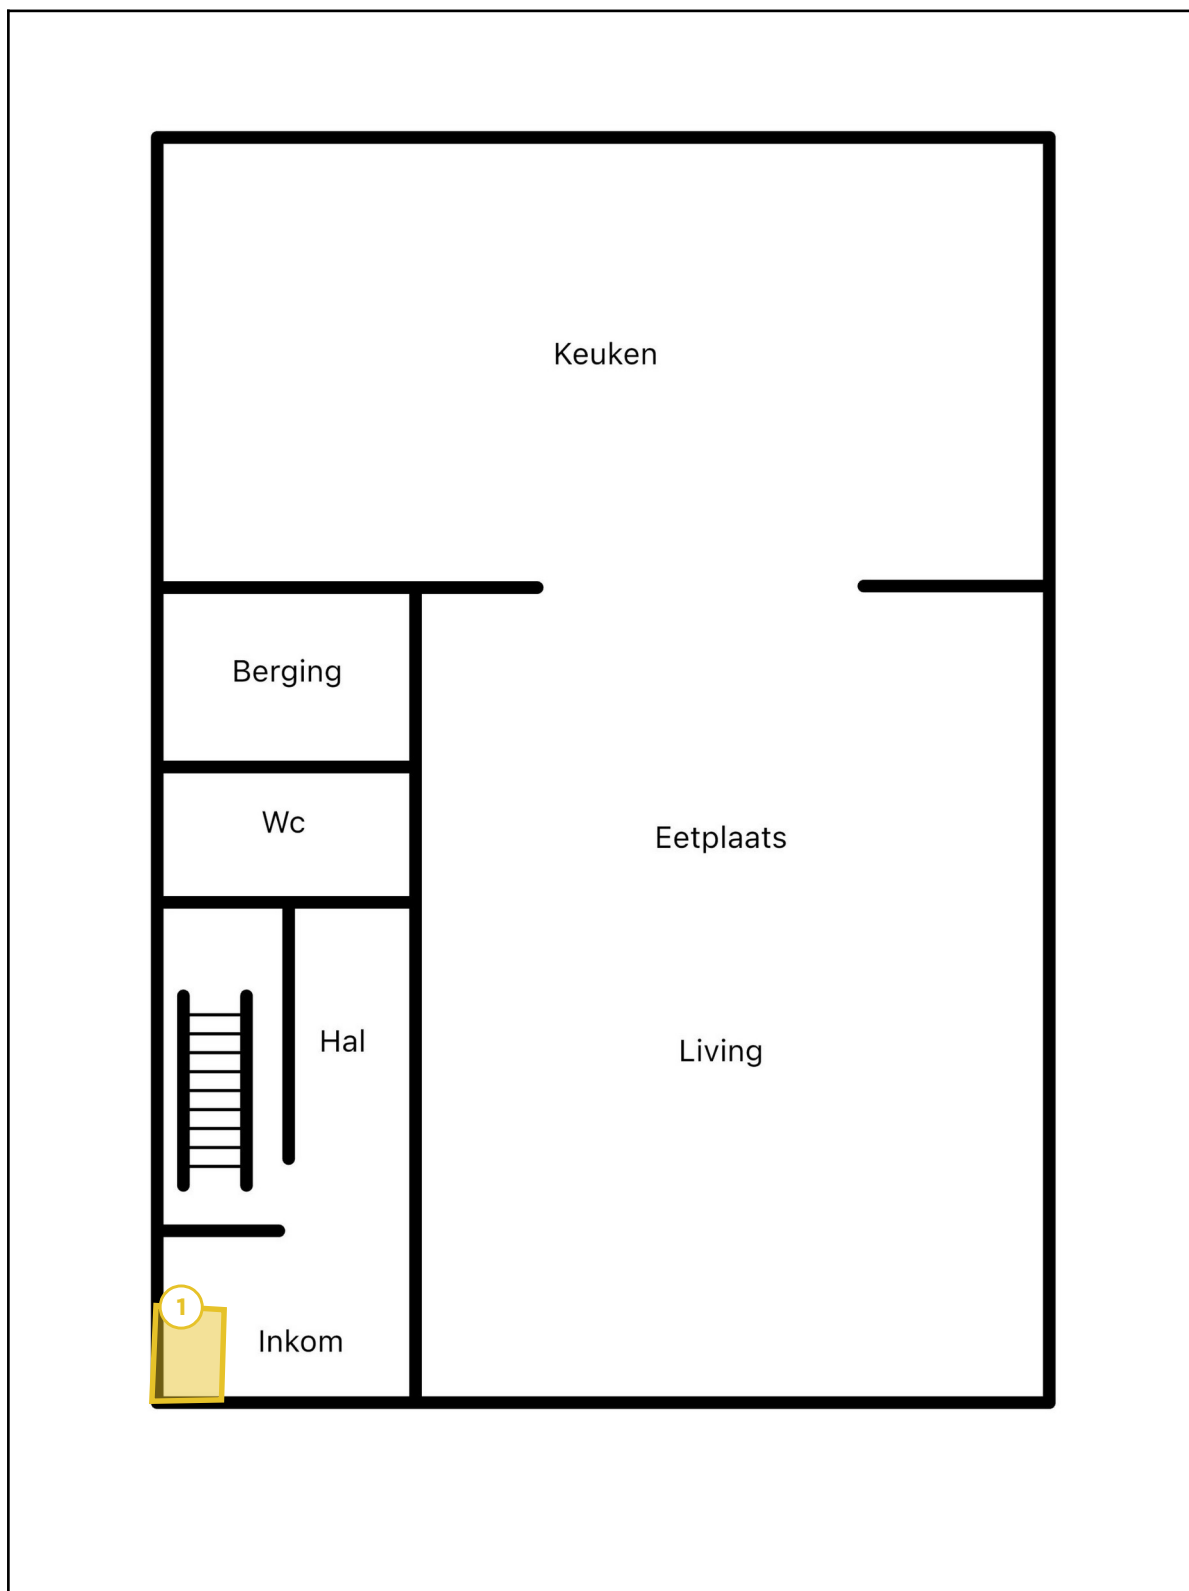
Plan 1.4: +0

1. Bakeliet schakelkast

Asbestmateriaal

Zorgvuldig beheren

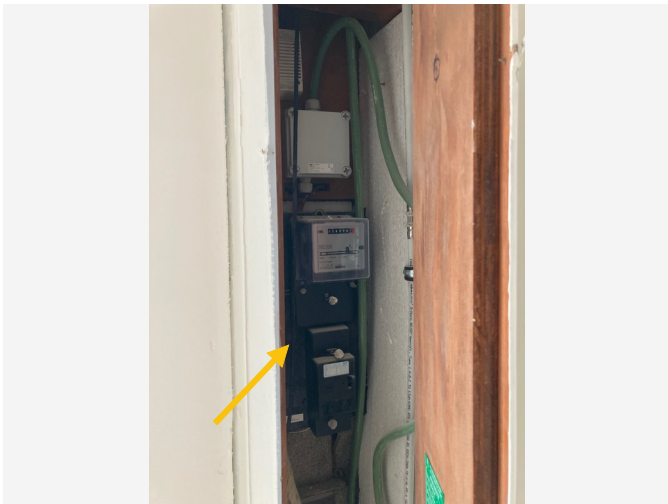
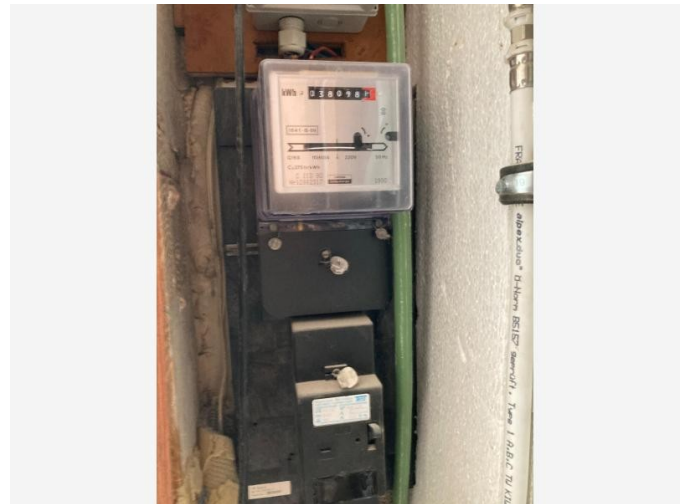
Het asbestmateriaal valt onder de mijlpaal van 2040.

Eindbeoordeling materiaalrisico	Zeer laag materiaalrisico en/of zeer lage kans op vezelvrijgave
---------------------------------	---

Gebondenheid	Categorie 1: hechtgebonden in oorsprong
Asbestsoort (vezeltype)	Crocidoliet aanwezig
Asbestconcentratie	Laag (< 50%)
Afschermingsgraad van het gehele materiaal	Stootvaste afscherming of omkasting
Toestand van het materiaal	Onbeschadigd, niet verweerd

- Zorg voor een veilig beheer. Vermijd het beschadigen van het asbestmateriaal. Controleer de toestand jaarlijks op wijzigingen.
- Voer bijkomende staalname(s) uit.

- Eenvoudige handelingen: mag via doe-het-zelf of door werknemer(s) met opleidingsattest eenvoudige handelingen
Deze toepassing kan door een aannemer die over een opleidingsattest eenvoudige handelingen beschikt of door een particulier (doe-het-zelf), verwijderd worden indien er geen verhoogd risico op vrijgave van asbestvezels (max. concentratie 0,01 vezels/cm³ - CODEX Art. VI.3-54) ontstaat en de toepassing voorafgaand wordt gefixeerd/bevochtigd; de individuele elementen zonder machinale werktuigen (boormachine, slijpschijf, hogedrukreiniger,...) en zonder breken of gooien een voor een losgemaakt worden; en ten slotte dubbel en luchtdicht verpakt weggevoerd worden naar een erkend afvalpunt (recyclagepark). In de zone mogen geen derden en/of minderjarigen aanwezig zijn en moet elke betrokken persoon steeds gepaste persoonlijke beschermingsmiddelen dragen: minimaal een FFP3-mondmasker (EN 149), wegwerphandschoenen en overschoenen of afspoelbaar schoeisel. De werkzaamheden moeten onmiddellijk worden gestaakt indien de opgelegde voorwaarden met betrekking

Deze toepassing mag volgens de huidige wetgeving worden verwijderd via eenvoudige handelingen. Aangezien deze toepassing echter eigendom is van de nutsvoorzieningsmaatschappij, mag deze uitsluitend worden verwijderd door hen of door een door hen aangestelde onderaannemer die beschikt over de nodige attesten en opleidingen. Daarom wordt hier verwezen naar de methode van een erkende verwijderaar, maar in feite dient dit via de nutsvoorzieningsmaatschappij te verlopen.

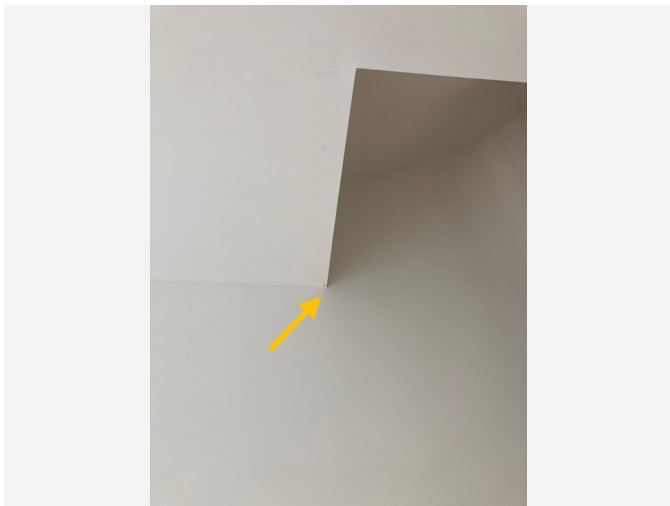
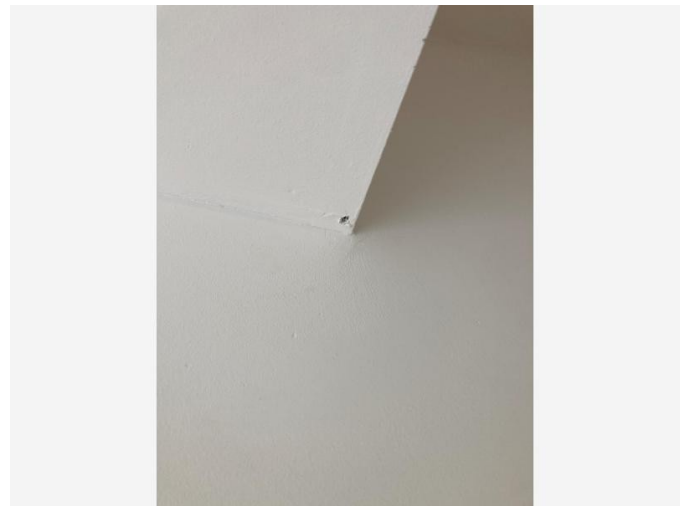
Fiche 2: Pleisterwerk plafonds

Geen asbest

#	Type	Referentie	Resultaat
2.1	Mengmonster	MM02	Geen asbest

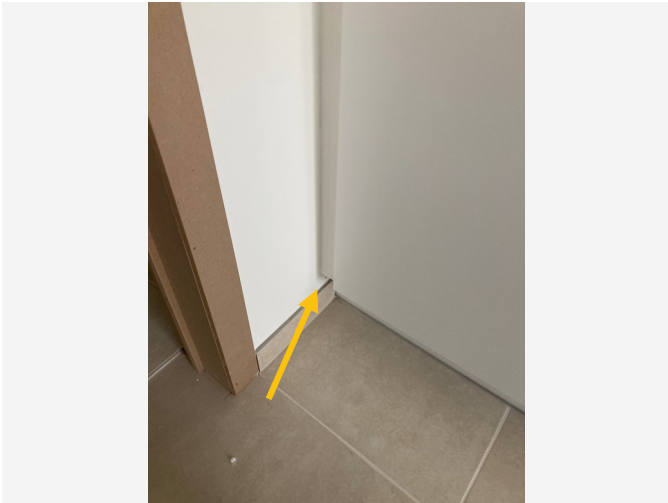
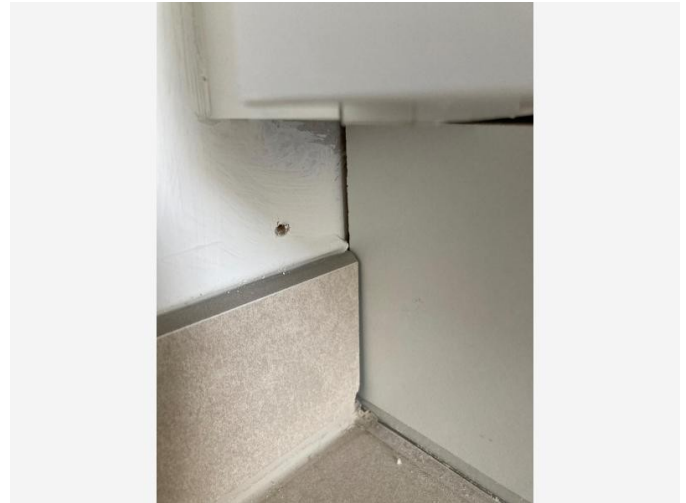
Fiche 3: Pleisterwerk wanden

Geen asbest

#	Type	Referentie	Resultaat
3.1	Mengmonster	MM01	Geen asbest

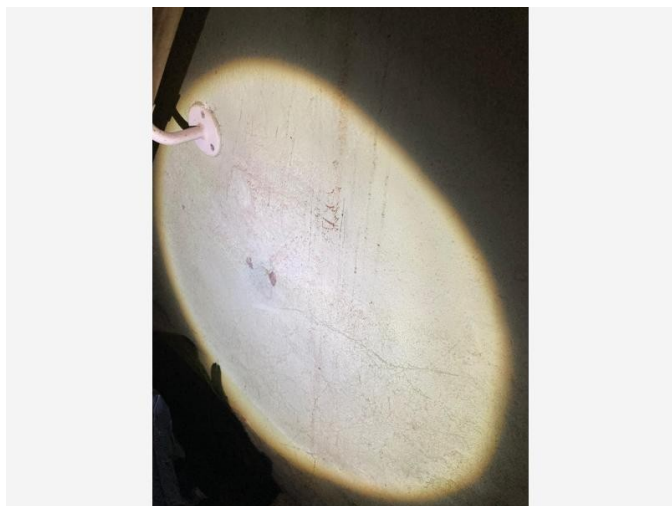
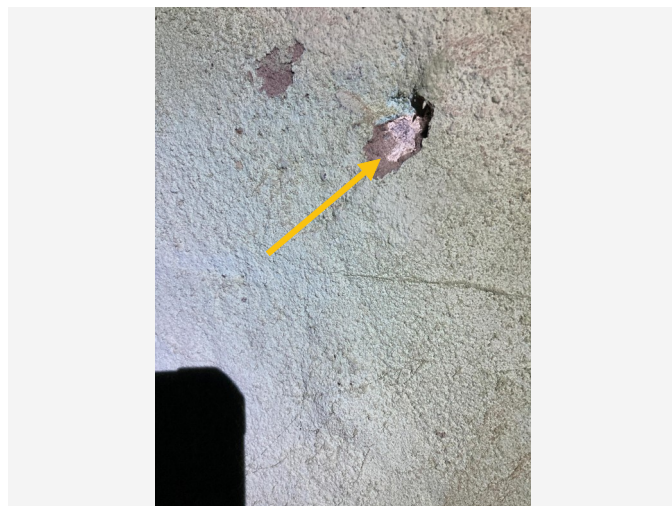
Fiche 4: Cementen smeerlaag binnen

Geen asbest

#	Type	Referentie	Resultaat
4.1	Mengmonster	MM03	Geen asbest
