Asbestinventarisatetest

Holstraat 26, 1770 Liedekerke

Attestnummer : 20260323-000488.000

Niet-asbestveilig

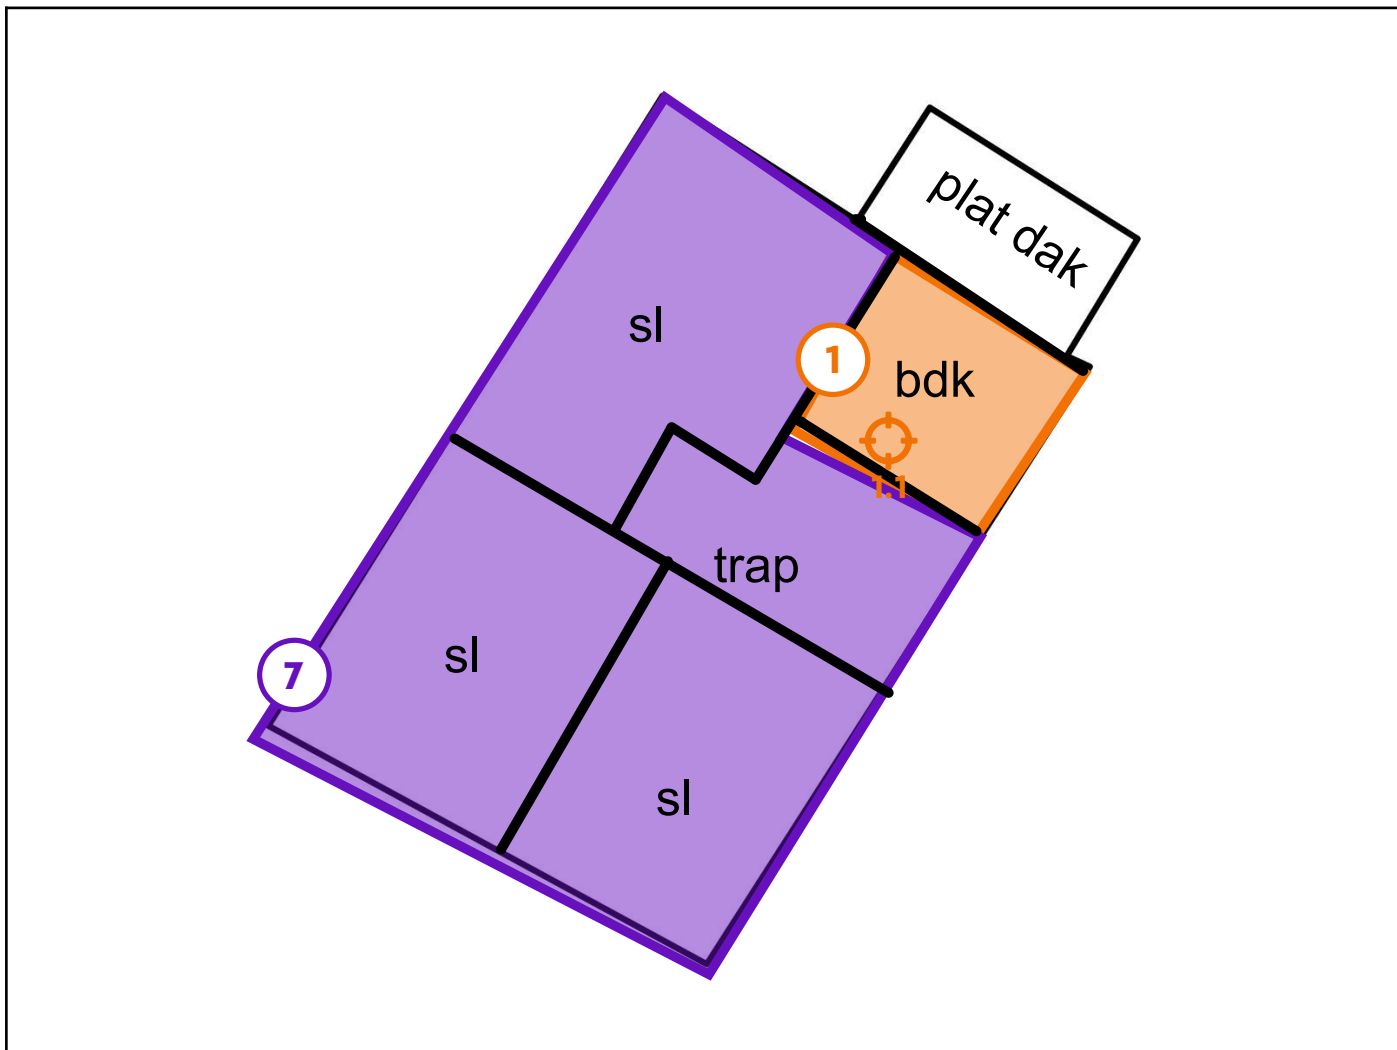
Plan 1.3: Hoofdgebouw plan 1e - vloerzeil

Beschrijving	Type	Actie
1. Vloerzeil badkamer	Asbestmateriaal	Verwijderen
1.1 Code: Mm 4	Puntmonster	-
7. Vloerzeil type: niet asbest verdacht	Advies	-

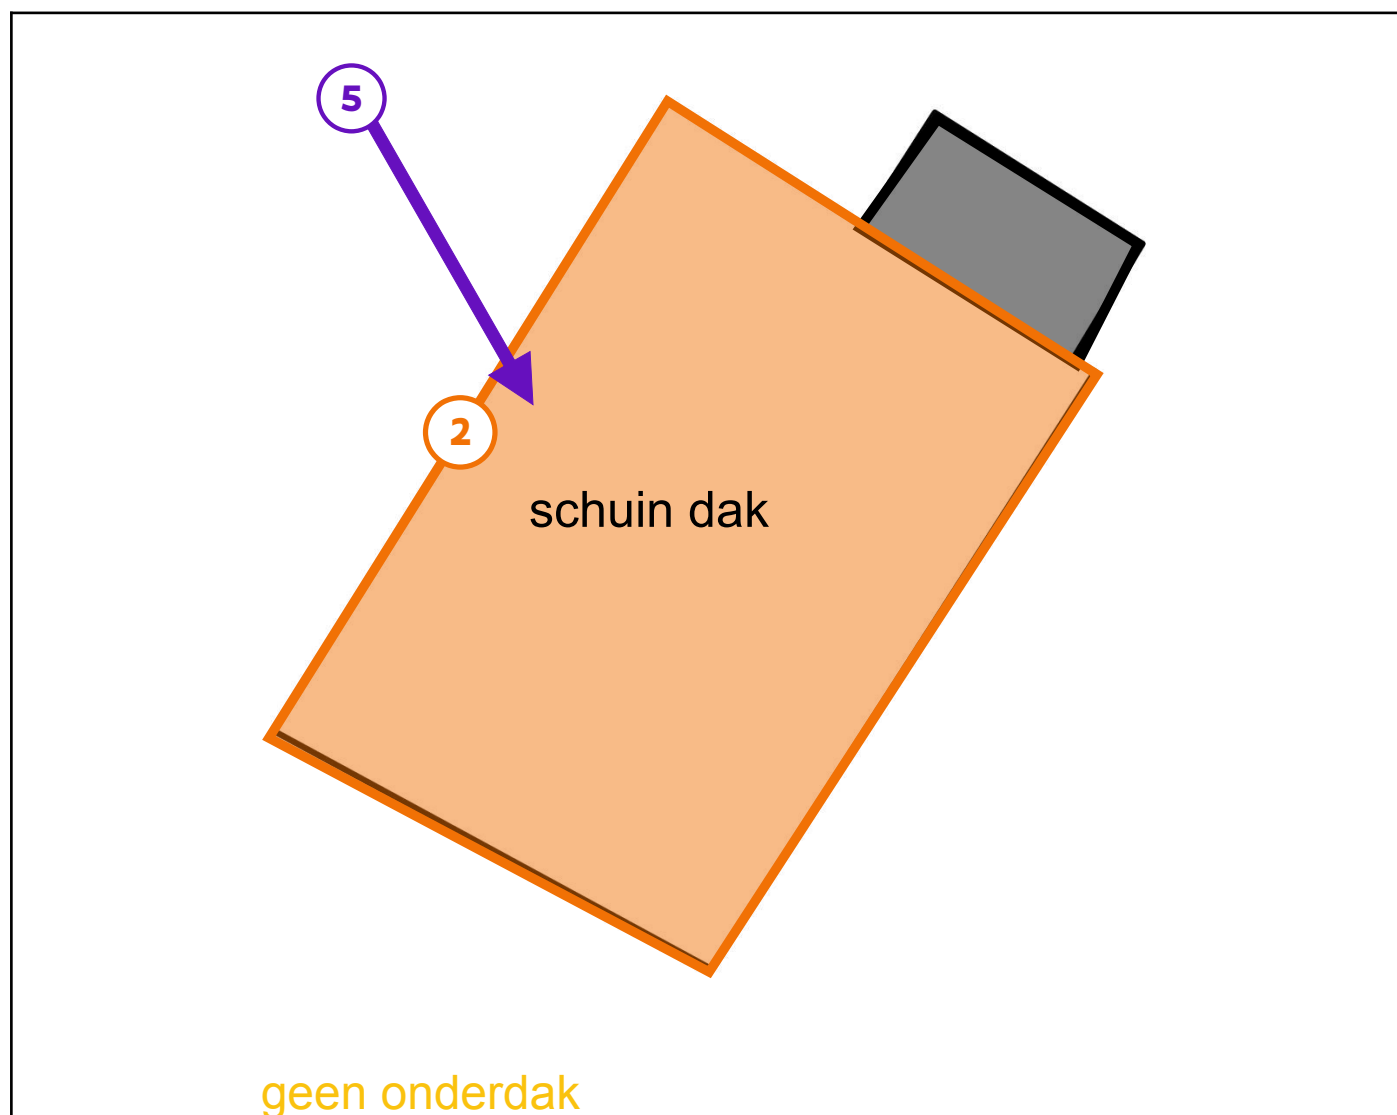
Plan 1.4: Hoofdgebouw plan dak

Beschrijving	Type	Actie
2. leien dak	Asbestmateriaal	Verwijderen
5. Binnenkant schouw	Beperking	-
12. Onderdak type: geen	Overige ruimte of materiaal	-

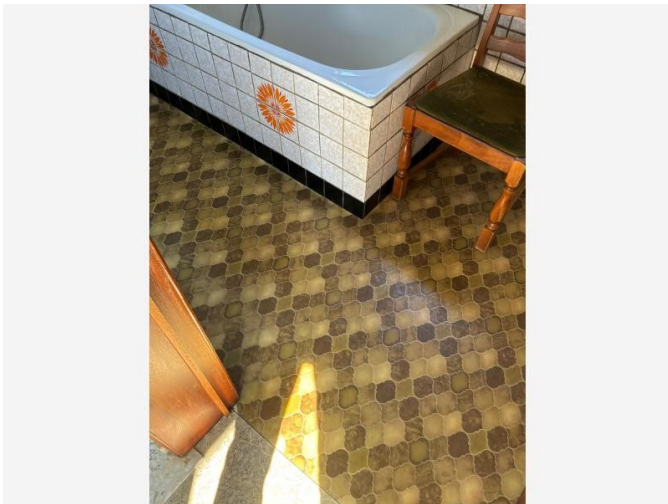
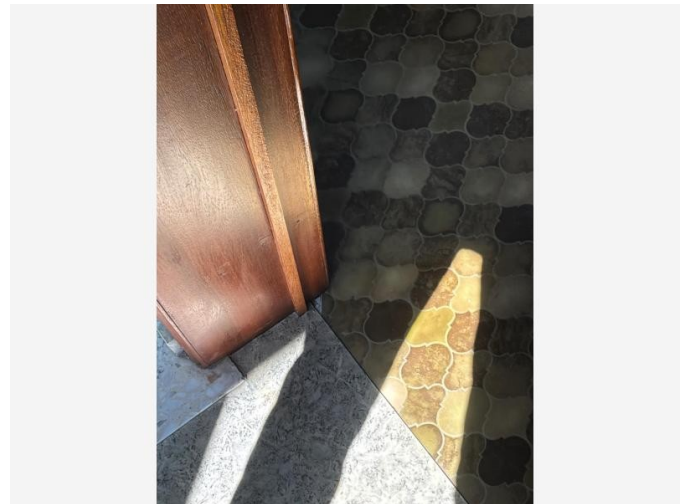
Het asbestmateriaal valt onder de mijlpaal van 2034.

Verwijderen

Eindbeoordeling materiaalrisico	Verhoogd materiaalrisico en/of verhoogde kans op vezelvrijgave
---------------------------------	--

Gebondenheid	Categorie 2: niet-hechtgebonden met matrix
Asbestsoort (vezeltype)	Alleen chrysotiel aanwezig
Asbestconcentratie	Hoog ($\geq 50\%$)
Afschermingsgraad van het gehele materiaal	Geheel of deels vrij aan de binnenlucht, maar geen contact met binnenluchtstromen
Toestand van het materiaal	Licht beschadigd, licht verweerd. Intacte calciumsilicaatplaat of materiaal met categorie 3-gebondenheid

#	Type	Referentie	Resultaat
1.1	Puntmonster	Mm 4	Chrysotiel

Beschrijving	Vloerzeil badkamer
Omgeving	Binnen
Primaire drager	Vloer
Asbestmateriaal	Prefab - afwerking - Vloerzeil
Bindmiddel van asbestmateriaal	Karton - papier - viltachtig
Gebondenheid op basis van bindmiddel	Niet-hechtgebonden
Hoeveelheid (oppervlakte - aantal)	<ul style="list-style-type: none">• 15,00 m² - 1 stuk
Totale oppervlakte	15,00 m ²
Eenvoudig bereikbaar	Ja
Bevestigingswijze	<ul style="list-style-type: none">• Verlijmd, ingegoten, versmeerd
Identificatiemethode	Een monstername door de asbestdeskundige met laboanalyse door een asbestlabo.
Destructieve handeling voor identificatie	Nee
Opmerking	Geschatte hoeveelheid

- Zorg voor een veilig beheer. Vermijd het beschadigen van het asbestmateriaal. Controleer de toestand jaarlijks op wijzigingen.
- Verwijder dit asbestmateriaal zo snel mogelijk. Volg de toestand goed op.

- Hermetische zone (erkend asbestverwijderaar)
Vanwege het verlijmd karakter en gelet op het feit dat deze toepassing losgebonden asbest bevat. Kan deze toepassing enkel verwijderd worden door middel van een hermetische zone.

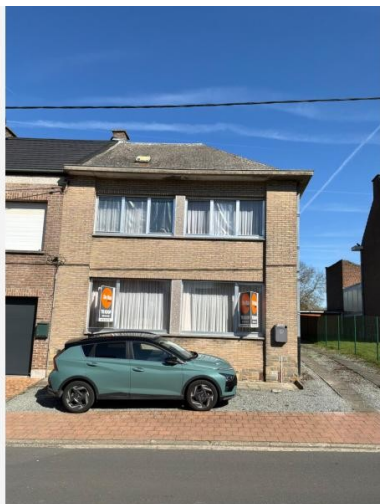
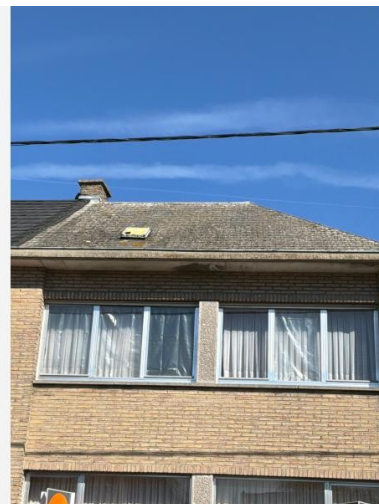
Het asbestmateriaal valt onder de mijlpaal van 2034.

Verwijderen

Eindbeoordeling materiaalrisico	Verhoogd materiaalrisico en/of verhoogde kans op vezelvrijgave
---------------------------------	--

Gebondenheid	Categorie 1: hechtgebonden in oorsprong
Asbestsoort (vezeltype)	Crocidoliet aanwezig
Asbestconcentratie	Laag (< 50%)
Afschermingsgraad van het gehele materiaal	Geheel of deels vrij aan de buitenlucht, maar geen contact met binnenlucht
Toestand van het materiaal	Matig beschadigd, matig verweerd

Beschrijving	leien dak
Omgeving	Buiten
Primaire drager	Schuin dak
Asbestmateriaal	Dak- en gevelbekleding - Lei, shingle
Bindmiddel van asbestmateriaal	Cement
Gebondenheid op basis van bindmiddel	Hecht
Hoeveelheid (oppervlakte - aantal)	<ul style="list-style-type: none">• 90,00 m² - 1 stuk
Totale oppervlakte	90,00 m ²
Eenvoudig bereikbaar	Ja
Bevestigingswijze	<ul style="list-style-type: none">• Geschroefd• Genageld, geniet
Identificatiemethode	<p>De asbestdeskundige beoordeelt het materiaal als asbestverdacht en dus asbesthoudend, en dit zonder monstername.</p> <p>Motivatie: Er is een onderzoeksbeperking die monstername verhindert; De ruimte of het materiaal bevindt zich hoger dan 3,5 meter vanaf een vaste ondergrond.</p>
Destructieve handeling voor identificatie	Nee
Opmerking	Geschatte hoeveelheid

- Zorg voor een veilig beheer. Vermijd het beschadigen van het asbestmateriaal. Controleer de toestand jaarlijks op wijzigingen.
- Hemelwater dat afspoelt van asbestcement daken of gevels kan asbestdeeltjes bevatten. Gebruik het enkel voor gesloten circuits (bv. spoelen toiletten). Reinig na het vervangen van het dak of de gevel de dakgoten en regenwaterput of -ton om asbesthoudend sediment of slib te verwijderen
- Voer bijkomende staalname(s) uit.

- Eenvoudige handelingen: mag via doe-het-zelf of door werknemer(s) met opleidingsattest eenvoudige handelingen
Bij het uitvoeren van eenvoudige handelingen, zoals toegestaan via doe-het-zelfmethoden of door werknemers met een opleidingsattest, is het gebruik van de juiste persoonlijke beschermingsmiddelen (PBM's) verplicht om blootstelling aan asbestvezels te voorkomen. Wij adviseren echter om asbest te laten verwijderen door een werknemer met opleidingscertificaat. Maar het is ook toegestaan via de doe-het-zelfmethode, mits de juiste voorzorgsmaatregelen en PBM's in acht worden genomen. De te gebruiken PBMs zijn:

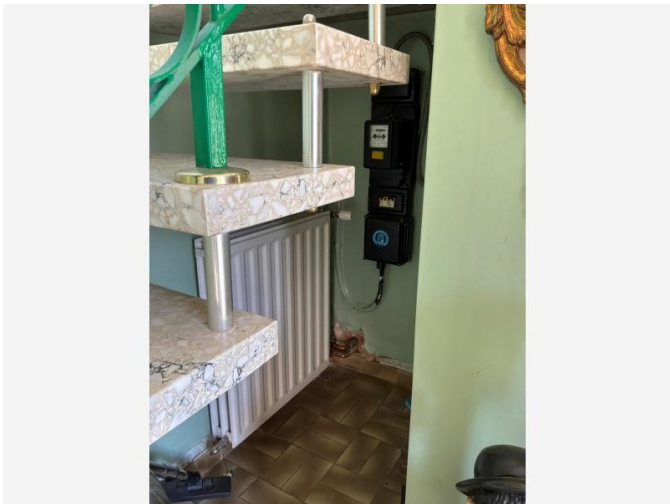
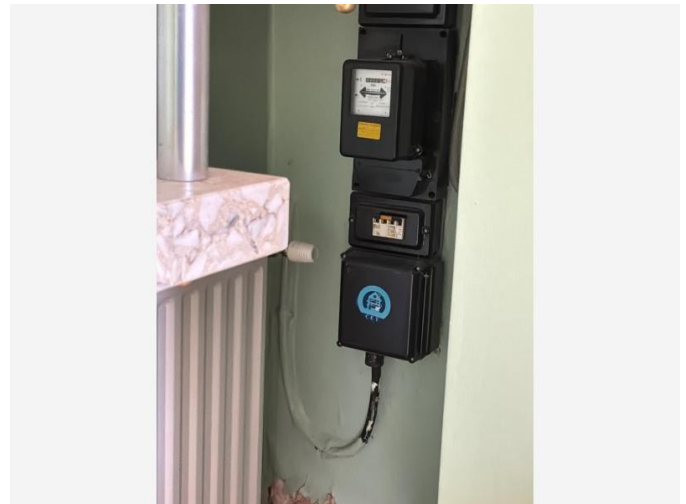
Het asbestmateriaal valt onder de mijlpaal van 2040.

Zorgvuldig beheren

Eindbeoordeling materiaalrisico	Laag materiaalrisico en/of verlaagde kans op vezelvrijgave
---------------------------------	--

Gebondenheid	Categorie 1: hechtgebonden in oorsprong
Asbestsoort (vezeltype)	Crocidoliet aanwezig
Asbestconcentratie	Laag (< 50%)
Afschermingsgraad van het gehele materiaal	Geheel of deels vrij aan de binnenlucht, maar geen contact met binnenluchtstromen
Toestand van het materiaal	Onbeschadigd, niet verweerd

Beschrijving	Bakeliet electra
Omgeving	Binnen
Primaire drager	Communicatie en elektrische infrastructuur en uitrusting
Asbestmateriaal	Plaat, paneel, tablet - Type Bakeliet
Bindmiddel van asbestmateriaal	Kunststof of -hars
Gebondenheid op basis van bindmiddel	Hecht
Hoeveelheid (oppervlakte - dikte - aantal)	• 0,59 m ² - 0,30 cm - 1 stuk
Totaal volume	0,002 m ³
Eenvoudig bereikbaar	Ja
Bevestigingswijze	• Onbekend
Identificatiemethode	De asbestdeskundige beoordeelt het materiaal als asbestverdacht en dus asbesthoudend, en dit zonder monstername. Motivatie: De monstername brengt andere schade aan dan schade die inherent is aan de monstername.
Destructieve handeling voor identificatie	Nee
Opmerking	Geschatte hoeveelheid Betreft verschillende toepassingen in bakeliet

- Zorg voor een veilig beheer. Vermijd het beschadigen van het asbestmateriaal. Controleer de toestand jaarlijks op wijzigingen.
- Voer bijkomende staalname(s) uit.

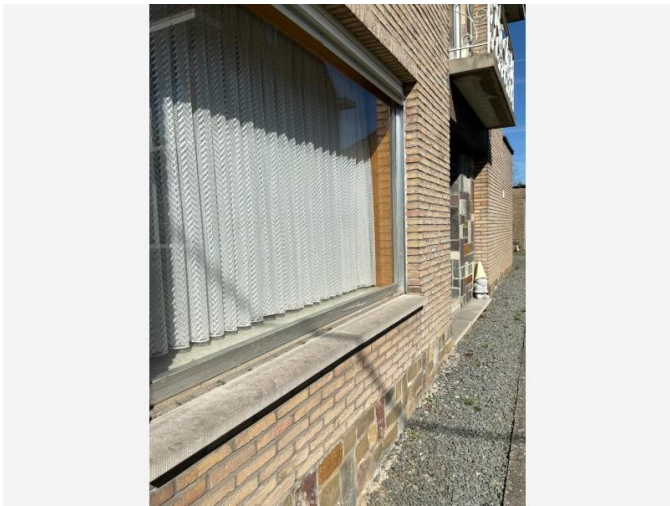
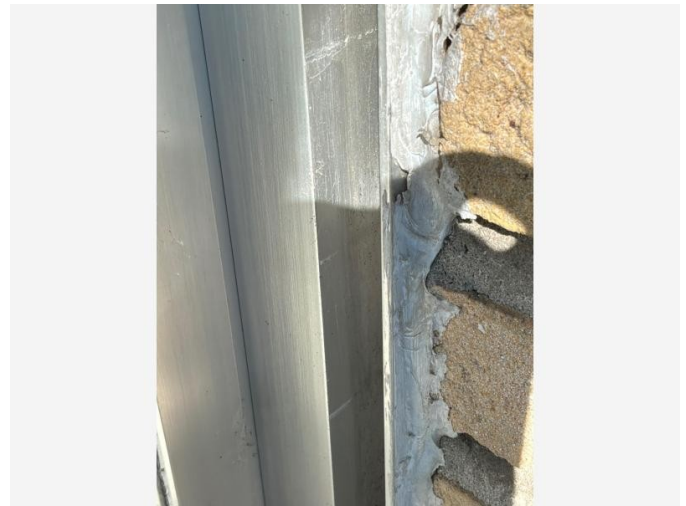
Het asbestmateriaal valt onder de mijlpaal van 2040.

Zorgvuldig beheren

Eindbeoordeling materiaalrisico	Laag materiaalrisico en/of verlaagde kans op vezelvrijgave
---------------------------------	--

Gebondenheid	Categorie 1: hechtgebonden in oorsprong
Asbestsoort (vezeltype)	Amfibool aanwezig, uitgezonderd crocidoliet
Asbestconcentratie	Laag (< 50%)
Afschermingsgraad van het gehele materiaal	Geheel of deels vrij aan de binnenlucht, maar geen contact met binnenluchtstromen
Toestand van het materiaal	Licht beschadigd, licht verweerd. Intacte calciumsilicaatplaat of materiaal met categorie 3-gebondenheid

Beschrijving	mastiek alu ramen
Omgeving	Grenst aan binnen- en buitenlucht
Primaire drager	Wandopening verticaal (raam, deur, ...)
Asbestmateriaal	In-situ afwerkingslagen - Pasta, stopverf, voegsel, stopsel, vulsel, mastiek, kitten, ...
Bindmiddel van asbestmateriaal	Kitten, mastiek, pasta
Gebondenheid op basis van bindmiddel	Hecht
Hoeveelheid (gewicht - aantal)	<ul style="list-style-type: none">• 2,00 kg - 1 stuk
Totaal gewicht	2,00 kg
Eenvoudig bereikbaar	Ja
Bevestigingswijze	<ul style="list-style-type: none">• Verlijmd, ingegoten, versmeerd
Identificatiemethode	De asbestdeskundige beoordeelt het materiaal als asbesthoudend, en dit zonder monsternamen.
Destructieve handeling voor identificatie	Nee
Opmerking	Geschatte hoeveelheid. Amfibool vezels zichtbaar met blote oog, geen crocidoliet aanwezig.

- Zorg voor een veilig beheer. Vermijd het beschadigen van het asbestmateriaal. Controleer de toestand jaarlijks op wijzigingen.
- Voer bijkomende staalname(s) uit.

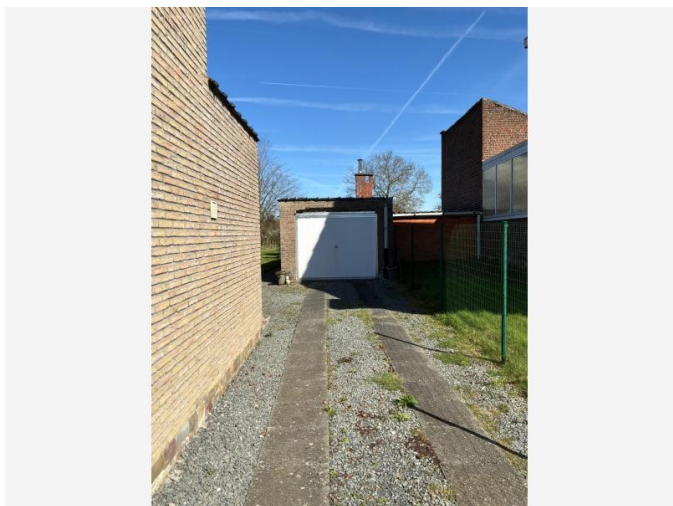
Tijdelijke beperking

Reden: Het te onderzoeken materiaal situeert zich hoger dan 3,50 m te rekenen vanaf een veilige ondergrond

Uitleg van de asbestdeskundige: De binnenkant van de schouw is niet inspecteerbaar, aan de buitenkant van de schouw werd zichtbaar geen asbest aangetroffen. Bij werken in of aan de schouw extra aandacht besteden, hier kan zich mogelijks nog asbest schuilhouden. De inspecteur kon dit tijdens zijn bezoek niet vaststellen, daar deze handelingen onder een destructieve handeling zou vallen.

(Asbest)materiaal	Rookgaskanaal
Karakterisatie	Asbest (verdacht)
Primaire drager	HVAC infrastructuur en uitrusting

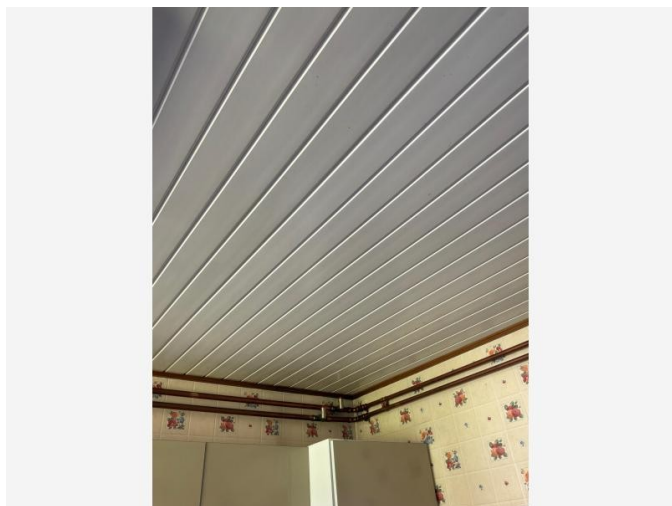
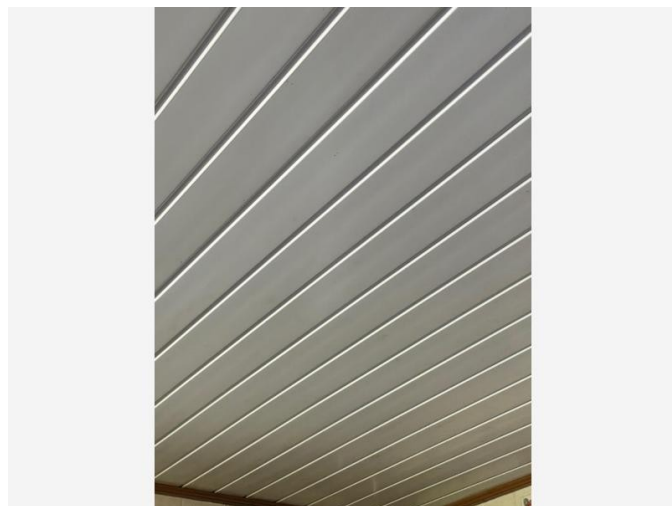
Niet asbest verdacht type plafondplaat. Er kan geen uitspraak gedaan worden over mogelijks achterliggende lagen

Basis voor advies	De asbestdeskundige beoordeelt het materiaal als niet-asbestverdacht.
Primaire drager	Plafond
(Asbest)materiaal	Dak- en gevelbekleding - Plaat

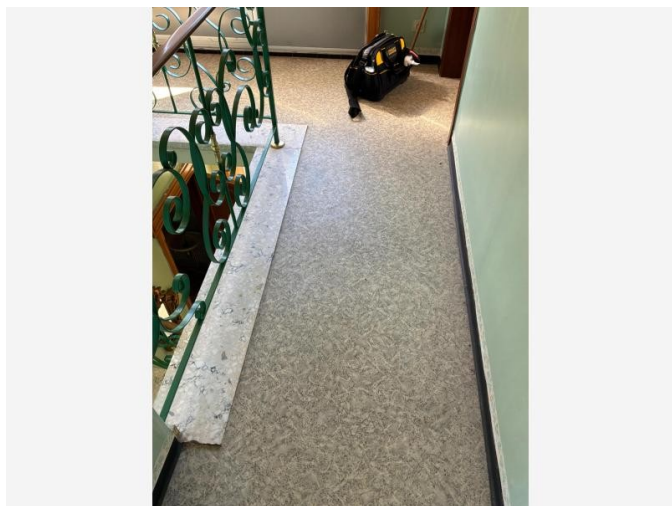
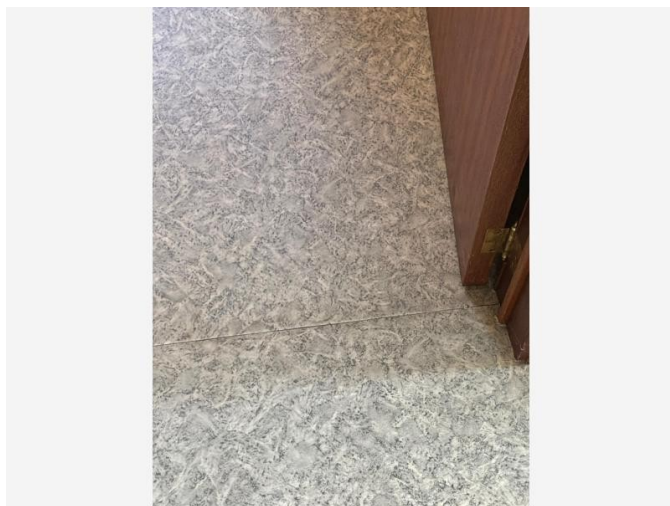
Dit type vloerzeil is niet asbest verdacht.

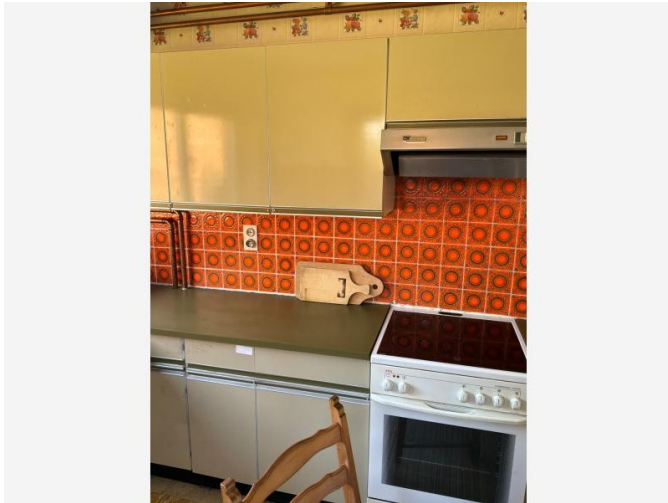
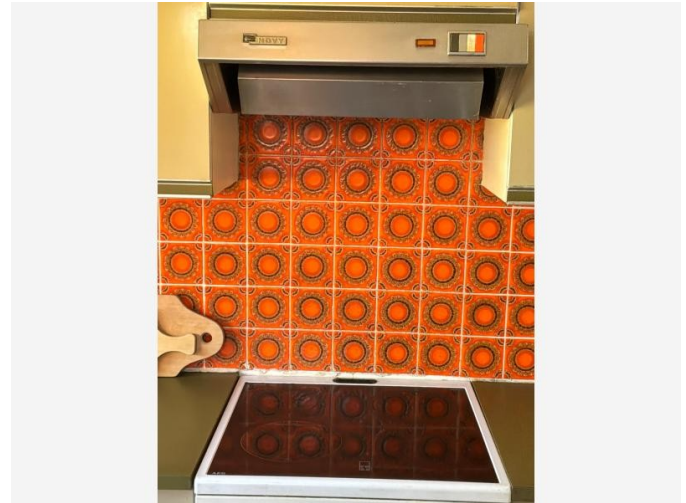
Volgens het IP moeten lijmlagen steeds bemonsterd worden. De inspecteur kon tijdens zijn bezoek geen lijmlagen vaststellen. Echter is er een redelijk vermoeden dat achter de tegels zich een lijmlaag zou bevinden. Indien blijkt tijdens werken dat zich hier een lijmlaag bevindt, is extra staalname aangewezen.

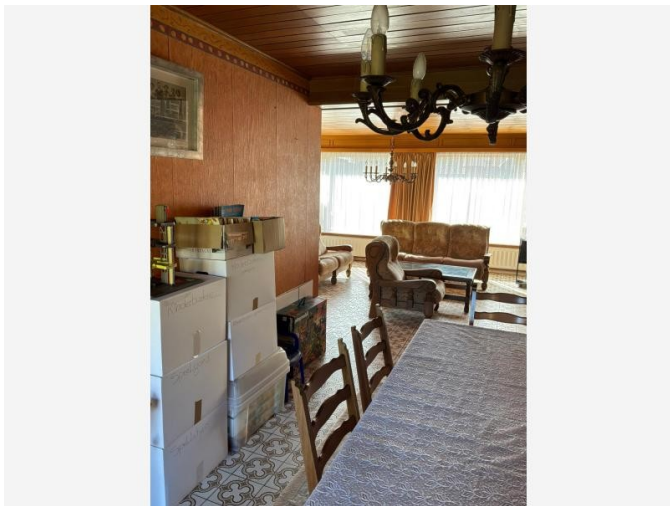
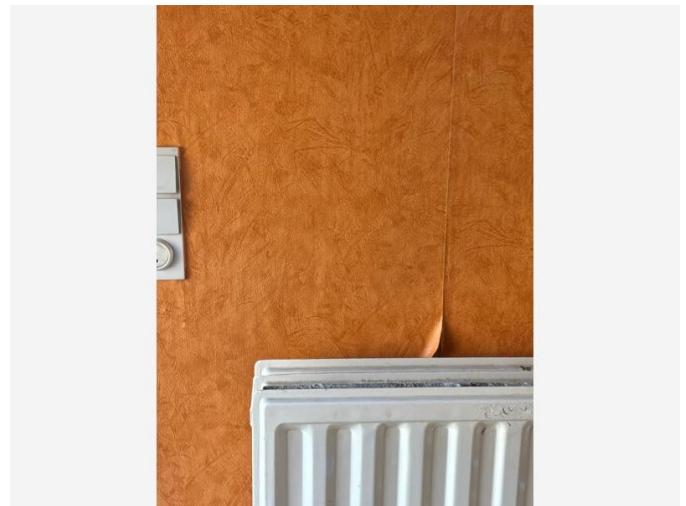
Geen asbest

#	Type	Referentie	Resultaat
9.1	Mengmonster	mm01	Geen asbest

Beschrijving	pleisterwerk wanden
Omgeving	Binnen
Primaire drager	Binnenwand
Bindmiddel van materiaal	Gips - kalk
Gebondenheid op basis van bindmiddel	Niet-hechtgebonden
Hoeveelheid (oppervlakte - dikte - aantal)	• 115,00 m ² - 1,00 cm - 1 stuk
Totaal volume	1,15 m ³
Identificatiemethode	Een monstername door de asbestdeskundige met laboanalyse door een asbestlabo.
Destructieve handeling voor identificatie	Nee
Opmerking	Geschatte hoeveelheid. Monsters genomen conform IP2. Ruimtes niet aanwezig:

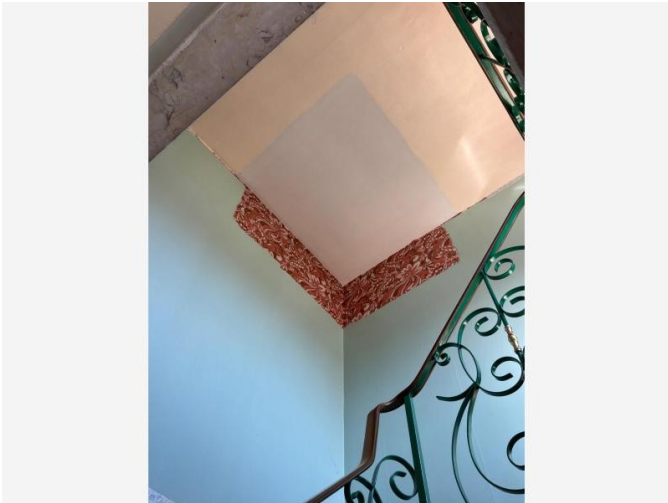
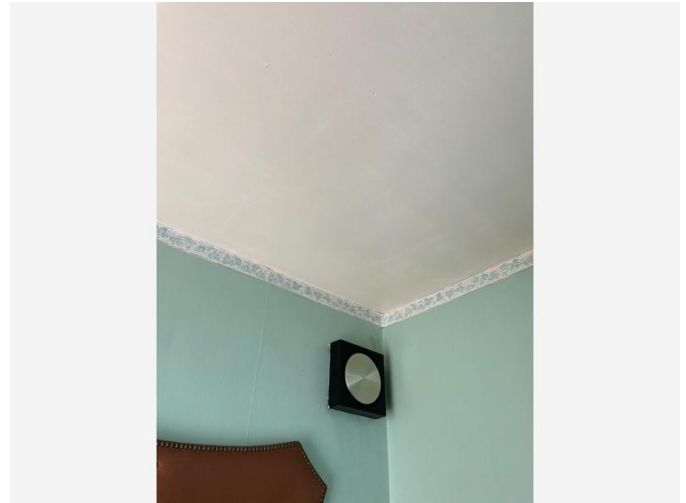
Fiche 10: pleisterwerk plafond

Geen asbest

#	Type	Referentie	Resultaat
10.1	Mengmonster	mm02	Geen asbest

Beschrijving	pleisterwerk plafond
Omgeving	Binnen
Primaire drager	Plafond
Bindmiddel van materiaal	Gips - kalk
Gebondenheid op basis van bindmiddel	Niet-hechtgebonden
Hoeveelheid (oppervlakte - dikte - aantal)	• 120,00 m ² - 1,00 cm - 1 stuk
Totaal volume	1,20 m ³
Identificatiemethode	Een monstername door de asbestdeskundige met laboanalyse door een asbestlabo.
Destructieve handeling voor identificatie	Nee
Opmerking	Geschatte hoeveelheid. Monsters genomen conform IP2. Ruimtes niet aanwezig:

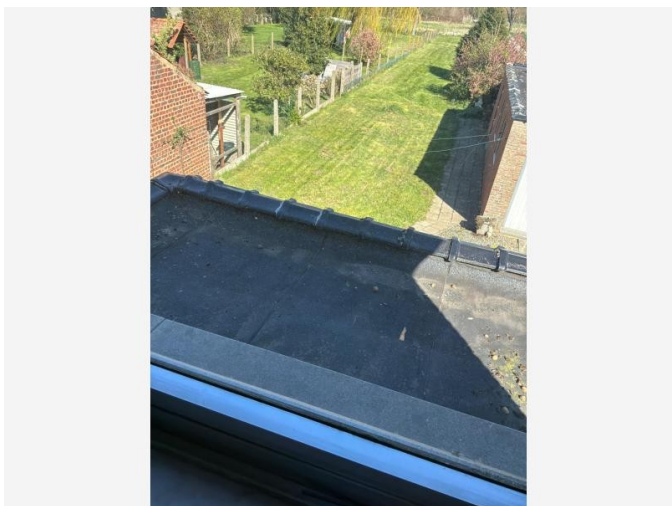
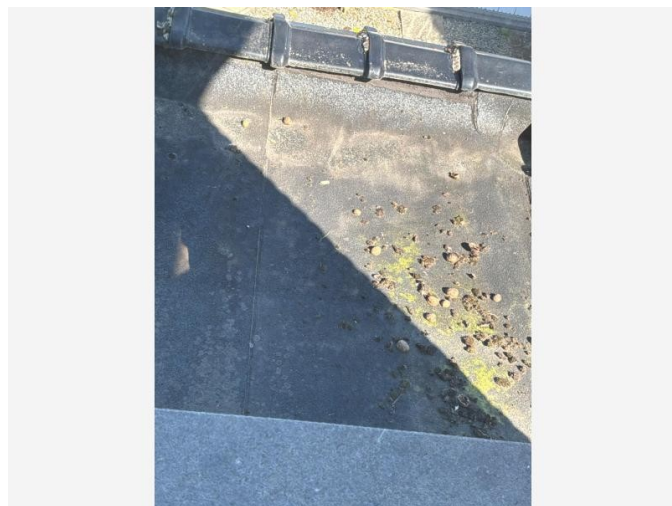
Fiche 11: roofing dak

Geen asbest

#	Type	Referentie	Resultaat
11.1	Puntmonster	Mm3	Geen asbest

Beschrijving	roofing dak
Omgeving	Buiten
Primaire drager	Plat dak
Bindmiddel van materiaal	Bitumen (roofing, teer, asfalt)
Gebondenheid op basis van bindmiddel	Hecht
Hoeveelheid (oppervlakte - aantal)	<ul style="list-style-type: none">• 30,00 m² - 1 stuk
Totale oppervlakte	30,00 m ²
Identificatiemethode	Een monstername door de asbestdeskundige met laboanalyse door een asbestlabo.
Destructieve handeling voor identificatie	Nee
Opmerking	GESchatte heoveelheid. Er kan enkel een uitspraak gedaan worden over de bovenste laag. Mogelijks bevinden er zich nog enkele lagen onder de toplaag.
