# Asbestinventarisatetest

Ninovestraat 163, 9450 Haaltert

Attestnummer : 20260522-000077.000

Uitgegeven op : 22.05.2026

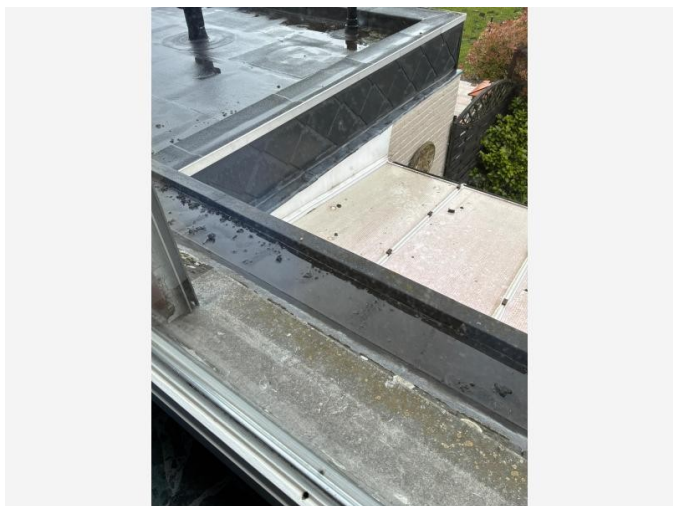
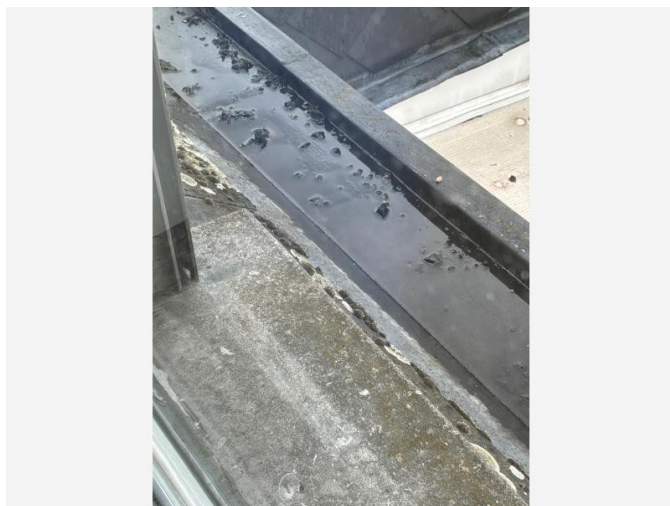
## Conclusie

Het asbestmateriaal valt onder de mijlpaal van 2040.

**Dringend verwijderen**

| Beschrijving | Sediment en slib in goot |
| Gebondenheid resten | Niet hecht |
| Hoeveelheid (gewicht - aantal) | <ul style="list-style-type: none"><li>• 20,00 kg - 1 stuk</li></ul> |

- Verwijder het asbestafval.
- Voer bijkomende staalname(s) uit.

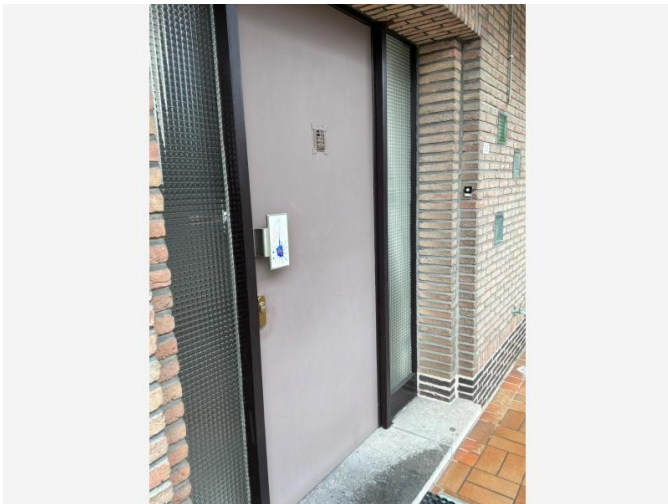
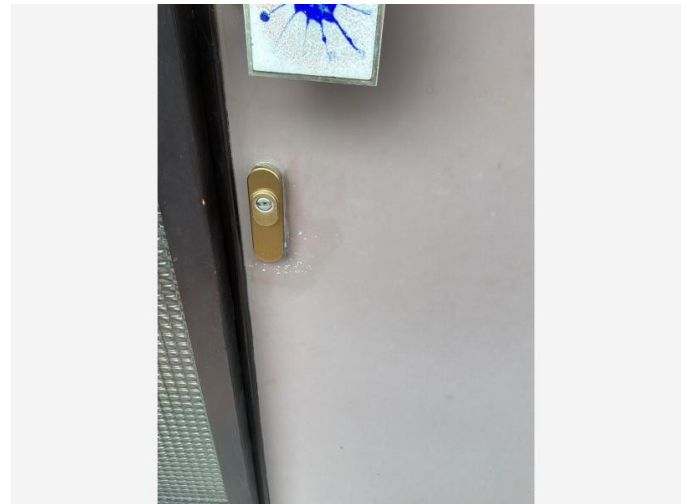
### Conclusie

Het asbestmateriaal valt onder de mijlpaal van 2040.

Verwijderen

| Eindbeoordeling materiaalrisico | Verhoogd materiaalrisico en/of verhoogde kans op vezelvrijgave |

| <b>Asbestsoort (vezeltype)</b> | Crocidoliet aanwezig |
| <b>Toestand van het materiaal</b> | Licht beschadigd, licht verweerd. Intacte calciumsilicaatplaat of materiaal met categorie 3-gebondenheid |

| Beschrijving | inlegpaneel type glasal |
| Asbestmateriaal | Plaat, paneel, tablet - Geëmailleerd, type Glasal |

- Zorg voor een veilig beheer. Vermijd het beschadigen van het asbestmateriaal. Controleer de toestand jaarlijks op wijzigingen.
- Hemelwater dat afspoelt van asbestcement daken of gevels kan asbestdeeltjes bevatten. Gebruik het enkel voor gesloten circuits (bv. spoelen toiletten). Reinig na het vervangen van het dak of de gevel de dakgoten en regenwaterput of -ton om asbesthoudend sediment of slib te verwijderen
- Voer bijkomende staalname(s) uit.

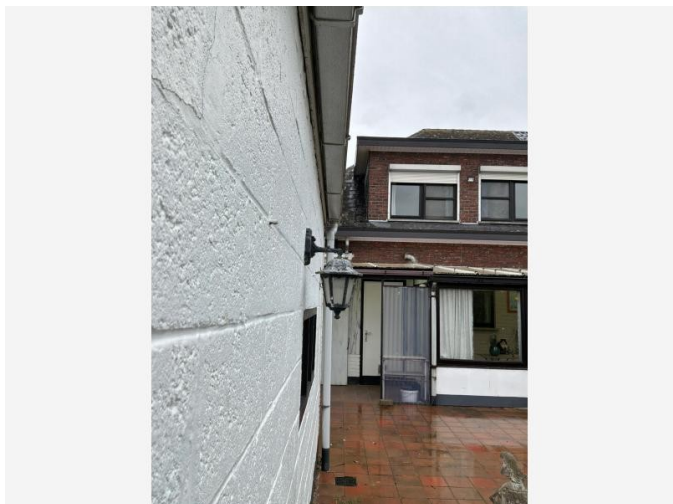
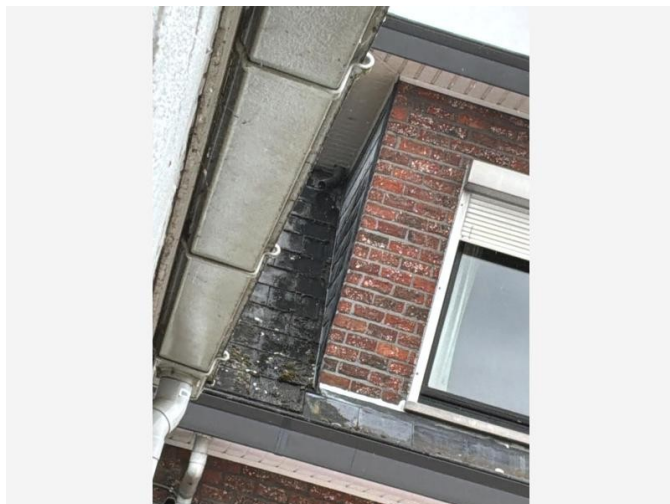
### Conclusie

Het asbestmateriaal valt onder de mijlpaal van 2034.

Verwijderen

| Eindbeoordeling materiaalrisico | Verhoogd materiaalrisico en/of verhoogde kans op vezelvrijgave |

| <b>Asbestsoort (vezeltype)</b> | Crocidoliet aanwezig |
| <b>Toestand van het materiaal</b> | Matig beschadigd, matig verweerd |

| <b>Beschrijving</b> | Leien gevel |
| <b>Opmerking</b> | Geschatte hoeveelheid,<br>vezels met blote oog zichtbaar |

- Zorg voor een veilig beheer. Vermijd het beschadigen van het asbestmateriaal. Controleer de toestand jaarlijks op wijzigingen.
- Verwijder dit asbestmateriaal zo snel mogelijk. Volg de toestand goed op.
- Hemelwater dat afspoelt van asbestcement daken of gevels kan asbestdeeltjes bevatten. Gebruik het enkel voor gesloten circuits (bv. spoelen toiletten). Reinig na het vervangen van het dak of de gevel de dakgoten en regenwaterput of -ton om asbesthoudend sediment of slib te verwijderen
- Voer bijkomende staalname(s) uit.

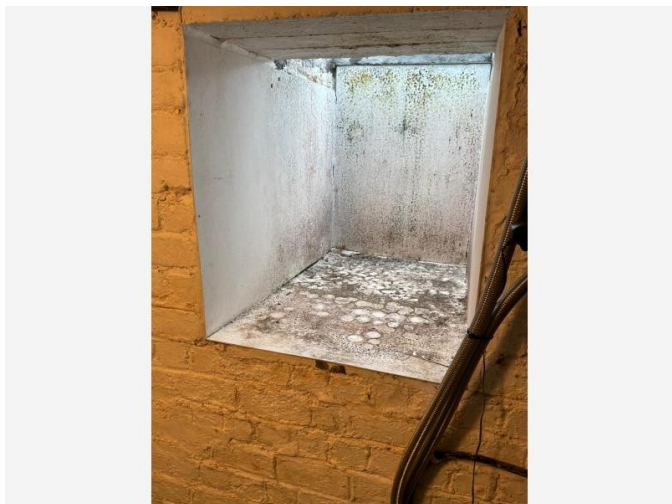
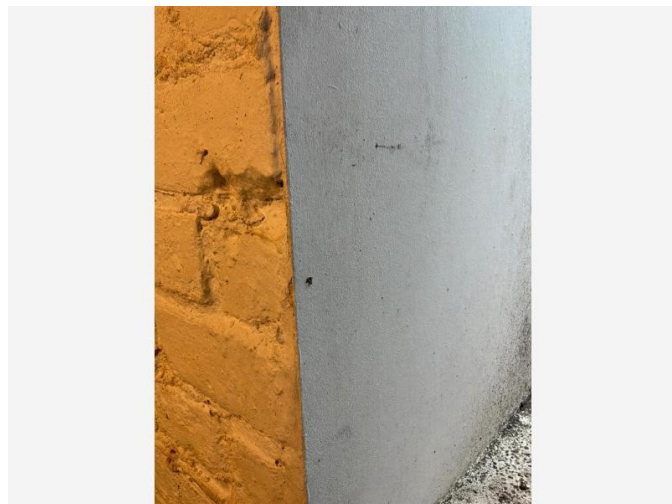
### Conclusie

Het asbestmateriaal valt onder de mijlpaal van 2040.

**Verwijderen**

- Zorg voor een veilig beheer. Vermijd het beschadigen van het asbestmateriaal. Controleer de toestand jaarlijks op wijzigingen.
- Voer bijkomende staalname(s) uit.
