Asbestinventarisatetest

Berg 58, 9860 Oosterzele

Attestnummer : 20240515-000011.001

Uitgegeven op : 03.07.2024

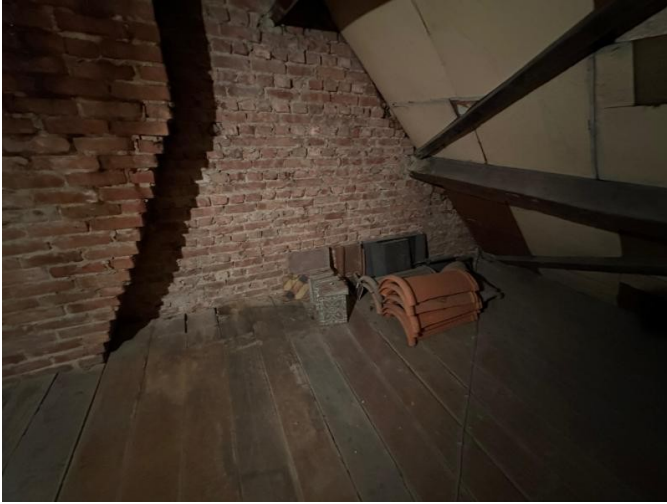
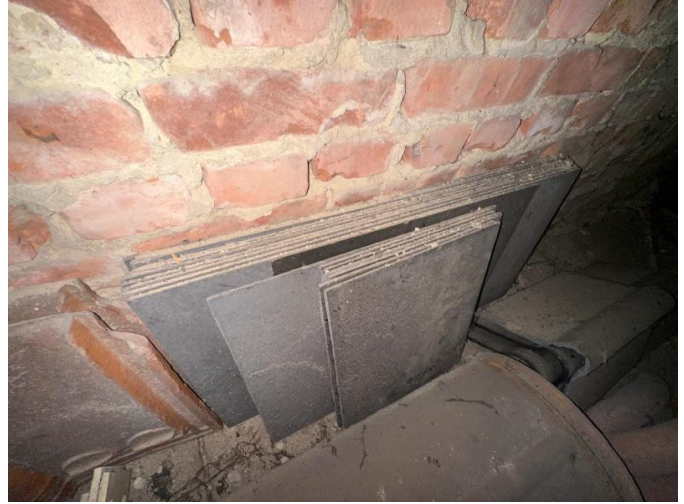
Het asbestmateriaal valt onder de mijlpaal van 2040.

Dringend verwijderen

Beschrijving	Resten op zolder
Type afvalstof	Betreft stock-voorraad of gedemonteerde asbestmaterialen
Aanwezige resten	De leien die nog op stock liggen, bevinden zich in goed staat.
Omgeving	Binnen
Primaire drager	Vloer
Asbestmaterialen	<ul style="list-style-type: none">Dak- en gevelbekleding - Lei, shingle
Bindmiddel van asbestmateriaal	Cement
Gebondenheid op basis van bindmiddel	Hecht
Hoeveelheid (gewicht - aantal)	<ul style="list-style-type: none">20,00 kg - 1 stuk
Totaal gewicht	20,00 kg
Eenvoudig bereikbaar	Ja
Identificatiemethode	Vaststelling zonder monstername

- Verwijder het asbestafval.

- Eenvoudige handelingen: mag via doe-het-zelf of door werknemer(s) met opleidingsattest eenvoudige handelingen
Indien de leien in één geheel verwijderbaar zijn, zonder schade aan het asbesthoudend materiaal te veroorzaken waardoor de vezels kunnen vrijkomen, mag u als doe-het-zelver of eigenaar het asbesthoudende materiaal zelf verwijderen. Dit op voorwaarde dat de veiligheidsmaatregelen worden nageleefd.

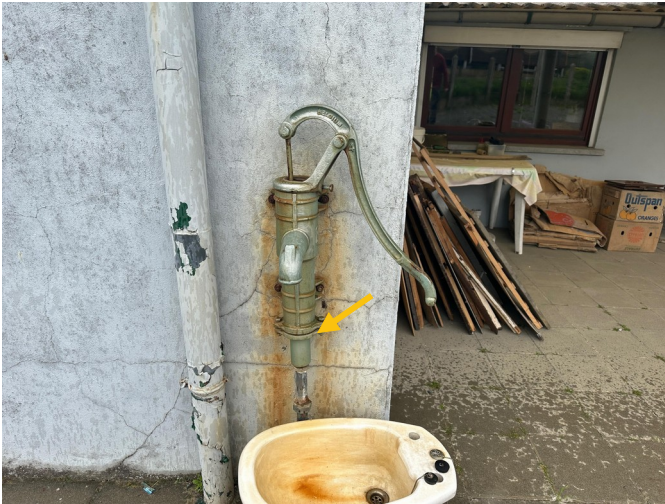
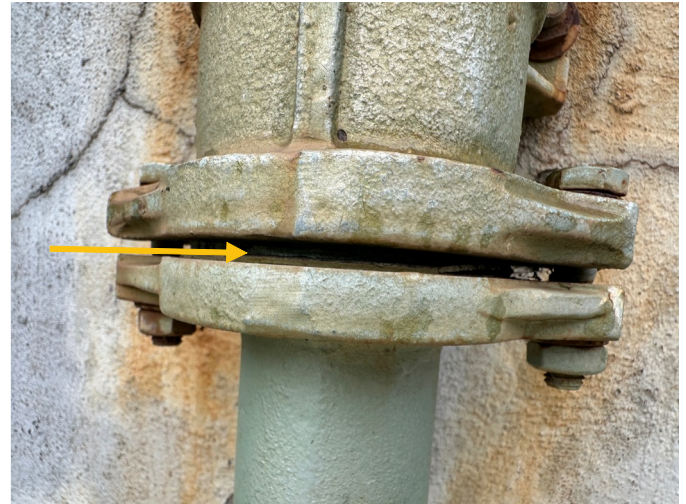
Het asbestmateriaal valt onder de mijlpaal van 2034.

Dringend verwijderen

Eindbeoordeling materiaalrisico	Hoog materiaalrisico en/of hoge kans op vezelvrijgave
---------------------------------	---

Gebondenheid	Categorie 3: niet-hechtgebonden met weinig of geen matrix
Asbestsoort (vezeltype)	Alleen chrysotiel
Asbestconcentratie	Hoog ($\geq 50\%$)
Afschermingsgraad van het gehele materiaal	Geheel of deels vrij aan de buitenlucht
Toestand van het materiaal	Zwaar beschadigd, zwaar verweerd

Beschrijving	pakking waterpomp
Omgeving	Buiten
Primaire drager	Sanitaire infrastructuur en uitrusting (toe- en afvoer)
Asbestmateriaal	Pakking, dichting
Bindmiddel van asbestmateriaal	Weinig of geen bindmiddel (textiel, bevloeking, ...)
Gebondenheid op basis van bindmiddel	Niet-hechtgebonden
Hoeveelheid (gewicht - aantal)	<ul style="list-style-type: none">• 0,10 kg - 1 stuk
Totaal gewicht	0,10 kg
Eenvoudig bereikbaar	Ja
Bevestigingswijze	<ul style="list-style-type: none">• Geklemd• Verlijmd, ingegoten, versmeerd
Identificatiemethode	Vaststelling zonder monsternamen
Destructieve handeling voor identificatie	Nee

- Zorg voor een veilig beheer. Vermijd het beschadigen van het asbestmateriaal. Controleer de toestand jaarlijks op wijzigingen.
- Scherm in afwachting van verwijdering het asbestmateriaal af van luchtstromingen en verstoring: bijvoorbeeld door het te verpakken, te fixeren, af te dekken, signalisatie - afbakening aan te brengen, ...
- Verwijder dit asbestmateriaal zo snel mogelijk. Volg de toestand goed op.

- Eenvoudige handelingen: mag via doe-het-zelf of door werknemer(s) met opleidingsattest eenvoudige handelingen
De volgende asbesthoudende materialen mag u als particulier of zelfstandige zelf verwijderen, ongeacht of ze zich binnen of buiten bevinden:
 - dichtingen of pakkingen;
 - koorden en andere gewezen materialen;

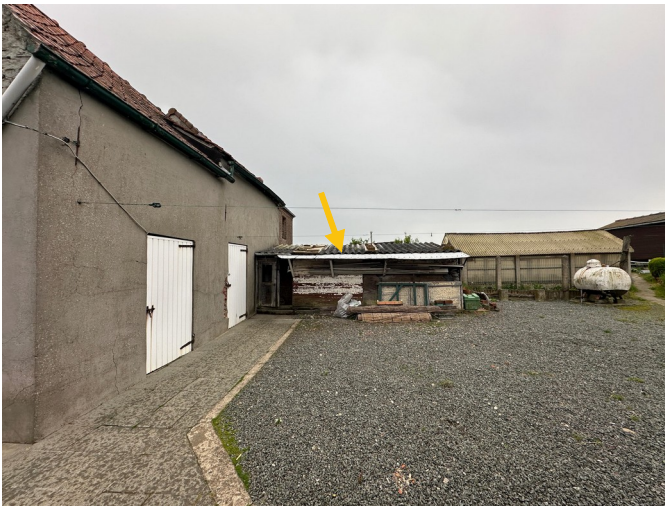
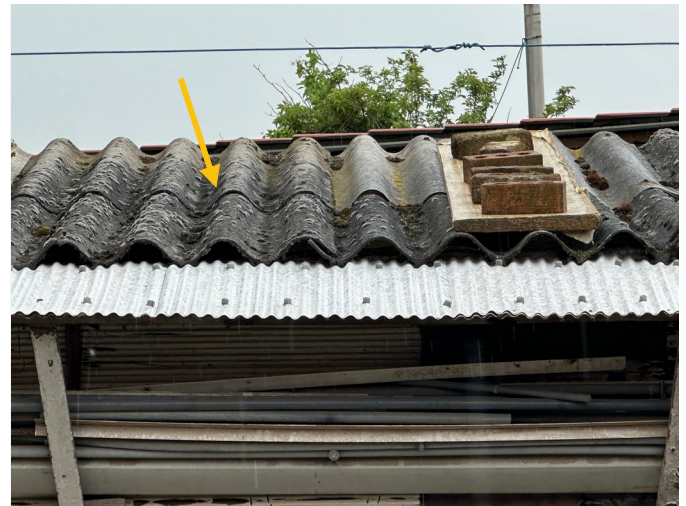
Het asbestmateriaal valt onder de mijlpaal van 2034.

Verwijderen

Eindbeoordeling materiaalrisico	Verhoogd materiaalrisico en/of verhoogde kans op vezelvrijgave
---------------------------------	--

Gebondenheid	Categorie 1: hechtgebonden in oorsprong
Asbestsoort (vezeltype)	Crocidoliet aanwezig
Asbestconcentratie	Laag (< 50%)
Afschermingsgraad van het gehele materiaal	Geheel of deels vrij aan de buitenlucht
Toestand van het materiaal	Matig beschadigd, matig verweerd

Beschrijving	Golfplaten dak
Omgeving	Buiten
Primaire drager	Schuin dak
Asbestmateriaal	Dak- en gevelbekleding - Golfplaat
Bindmiddel van asbestmateriaal	Cement
Gebondenheid op basis van bindmiddel	Hecht
Hoeveelheid (oppervlakte - aantal)	<ul style="list-style-type: none">• 52,00 m² - 1 stuk
Totale oppervlakte	52,00 m ²
Eenvoudig bereikbaar	Ja
Bevestigingswijze	<ul style="list-style-type: none">• Geklemd
Identificatiemethode	Vaststelling zonder monsternamen
Destructieve handeling voor identificatie	Nee

- Zorg voor een veilig beheer. Vermijd het beschadigen van het asbestmateriaal. Controleer de toestand jaarlijks op wijzigingen.
- Hemelwater dat afspoelt van asbestcement daken of gevels kan asbestdeeltjes bevatten. Gebruik het enkel voor gesloten circuits (bv. spoelen toiletten). Reinig na het vervangen van het dak of de gevel de dakgoten en regenwaterput of -ton om asbesthoudend sediment of slib te verwijderen

- Eenvoudige handelingen: mag via doe-het-zelf of door werknemer(s) met opleidingsattest eenvoudige handelingen
Indien de golfplaten in één geheel verwijderbaar zijn, zonder schade aan het asbesthoudend materiaal te veroorzaken waardoor de vezels kunnen vrijkomen, mag u als doe-het-zelver of eigenaar het asbesthoudende materiaal zelf verwijderen. Dit op voorwaarde dat de veiligheidsmaatregelen worden nageleefd.

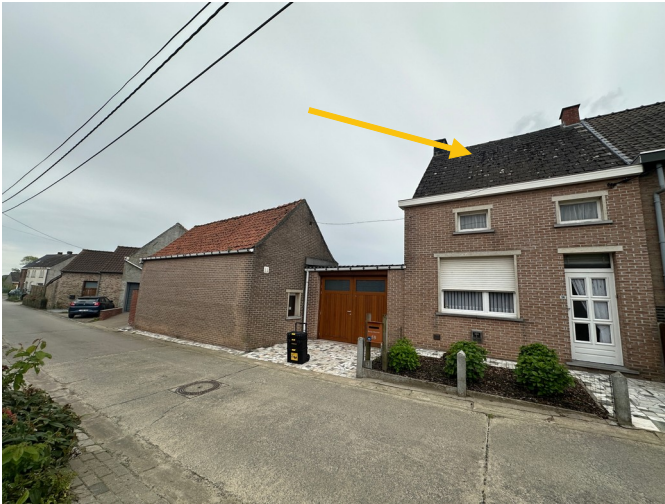
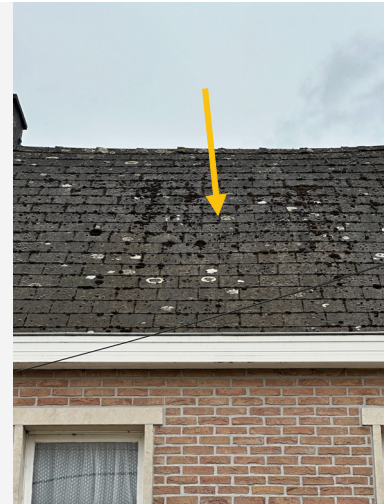
Het asbestmateriaal valt onder de mijlpaal van 2034.

Verwijderen

Eindbeoordeling materiaalrisico	Verhoogd materiaalrisico en/of verhoogde kans op vezelvrijgave
---------------------------------	--

Gebondenheid	Categorie 1: hechtgebonden in oorsprong
Asbestsoort (vezeltype)	Crocidoliet aanwezig
Asbestconcentratie	Laag (< 50%)
Afschermingsgraad van het gehele materiaal	Geheel of deels vrij aan de buitenlucht
Toestand van het materiaal	Matig beschadigd, matig verweerd

Beschrijving	Leien dak woning (hoofdgebouw)
Omgeving	Buiten
Primaire drager	Schuin dak
Asbestmateriaal	Dak- en gevelbekleding - Lei, shingle
Bindmiddel van asbestmateriaal	Cement
Gebondenheid op basis van bindmiddel	Hecht
Hoeveelheid (oppervlakte - aantal)	<ul style="list-style-type: none">• 50,00 m² - 1 stuk
Totale oppervlakte	50,00 m ²
Eenvoudig bereikbaar	Ja
Bevestigingswijze	<ul style="list-style-type: none">• Geklemd• Genageld, geniet
Identificatiemethode	Vaststelling zonder monsternamen
Destructieve handeling voor identificatie	Nee

- Zorg voor een veilig beheer. Vermijd het beschadigen van het asbestmateriaal. Controleer de toestand jaarlijks op wijzigingen.
- Hemelwater dat afspoelt van asbestcement daken of gevels kan asbestdeeltjes bevatten. Gebruik het enkel voor gesloten circuits (bv. spoelen toiletten). Reinig na het vervangen van het dak of de gevel de dakgoten en regenwaterput of -ton om asbesthoudend sediment of slib te verwijderen

- Eenvoudige handelingen: mag via doe-het-zelf of door werknemer(s) met opleidingsattest eenvoudige handelingen
Indien de leien in één geheel verwijderbaar zijn, zonder schade aan het asbesthoudend materiaal te veroorzaken waardoor de vezels kunnen vrijkomen, mag u als doe-het-zelver of eigenaar het asbesthoudende materiaal zelf verwijderen. Dit op voorwaarde dat de veiligheidsmaatregelen worden nageleefd.

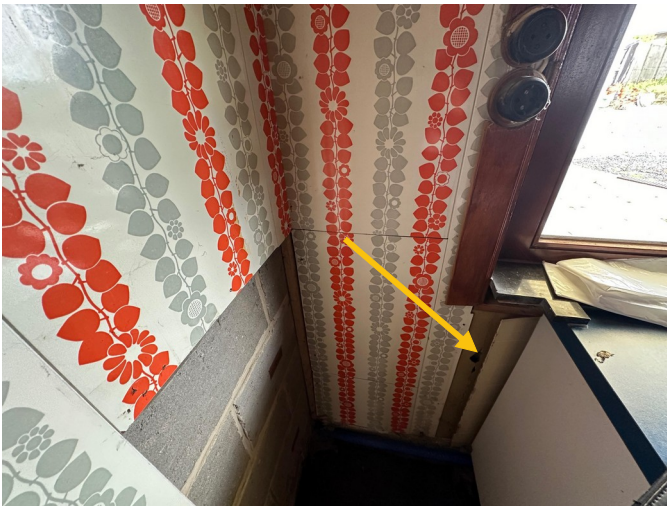
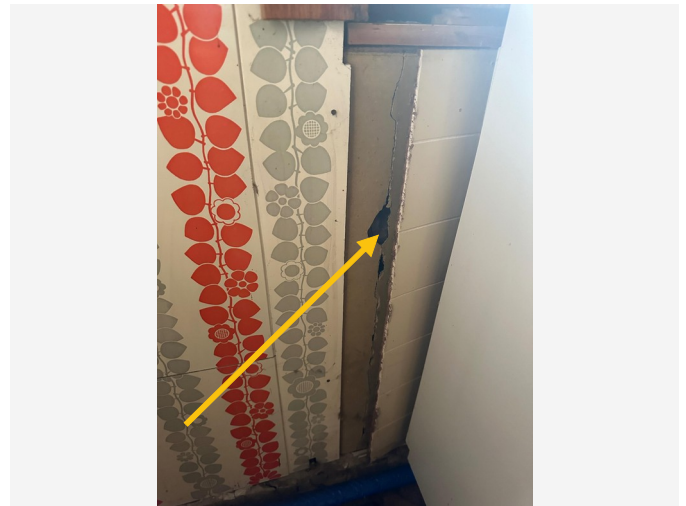
Het asbestmateriaal valt onder de mijlpaal van 2040.

Verwijderen

Eindbeoordeling materiaalrisico	Verhoogd materiaalrisico en/of verhoogde kans op vezelvrijgave
---------------------------------	--

Gebondenheid	Categorie 1: hechtgebonden in oorsprong
Asbestsoort (vezeltype)	Alleen chrysotiel
Asbestconcentratie	Laag (< 50%)
Afschermingsgraad van het gehele materiaal	Geheel of deels (ook) vrij aan de binnenlucht
Toestand van het materiaal	Matig beschadigd, matig verweerd

#	Type	Referentie	Resultaat
5.1	Puntmonster	E-24-026839/04	Chrysotiel

Beschrijving	Menuiserite panelen - binnenwanden
Omgeving	Binnen
Primaire drager	Binnenwand
Asbestmateriaal	Plaat, paneel, tablet - Type Menuiserite
Bindmiddel van asbestmateriaal	Cement
Gebondenheid op basis van bindmiddel	Hecht
Hoeveelheid (oppervlakte - dikte - aantal)	<ul style="list-style-type: none">• 150,00 m² - 0,40 cm - 1 stuk
Totaal volume	0,60 m ³
Eenvoudig bereikbaar	Ja
Bevestigingswijze	<ul style="list-style-type: none">• Verlijmd, ingegoten, versmeerd• Geschroefd
Identificatiemethode	Vaststelling met monstername
Destructieve handeling voor identificatie	Nee

- Zorg voor een veilig beheer. Vermijd het beschadigen van het asbestmateriaal. Controleer de toestand jaarlijks op wijzigingen.

- Eenvoudige handelingen: mag via doe-het-zelf of door werknemer(s) met opleidingsattest eenvoudige handelingen
Indien ***de platen, **het vloerzeil, *** in één geheel verwijderbaar zijn, zonder schade aan het asbesthoudend materiaal te veroorzaken waardoor de vezels kunnen vrijkomen, mag u als doe-het-zelver of eigenaar het asbesthoudende materiaal zelf verwijderd. Dit op voorwaarde dat de veiligheidsmaatregelen worden nageleefd.

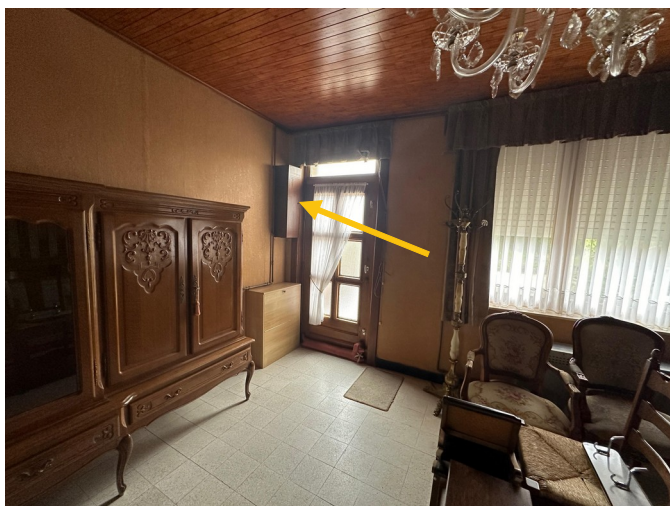
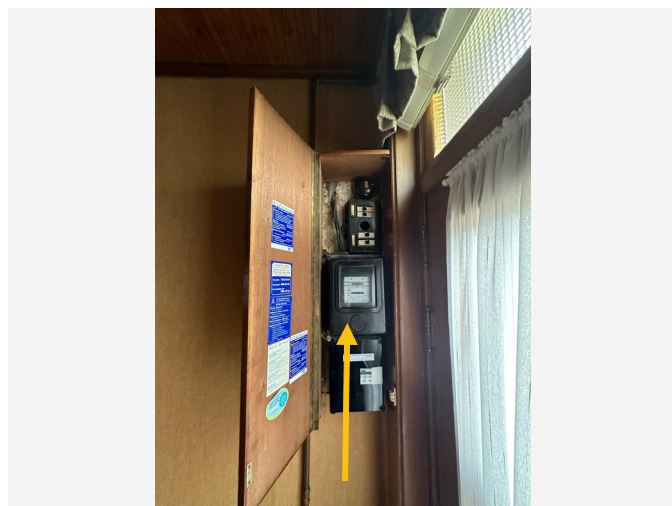
Het asbestmateriaal valt onder de mijlpaal van 2040.

Verwijderen

Eindbeoordeling materiaalrisico	Verhoogd materiaalrisico en/of verhoogde kans op vezelvrijgave
---------------------------------	--

Gebondenheid	Categorie 1: hechtgebonden in oorsprong
Asbestsoort (vezeltype)	Crocidoliet aanwezig
Asbestconcentratie	Laag (< 50%)
Afschermingsgraad van het gehele materiaal	Geheel of deels (ook) vrij aan de binnenlucht
Toestand van het materiaal	Licht beschadigd, licht verweerd. Intact materiaal type Pical – asbestboard of categorie III 'gebondenheid'

Beschrijving	Bakeliet
Omgeving	Binnen
Primaire drager	Communicatie en elektrische infrastructuur en uitrusting
Asbestmateriaal	Plaat, paneel, tablet - Type Bakeliet
Bindmiddel van asbestmateriaal	Kunststof of -hars
Gebondenheid op basis van bindmiddel	Hecht
Hoeveelheid (oppervlakte - dikte - aantal)	<ul style="list-style-type: none">• 0,02 m² - 1,00 cm - 10 stuks
Totaal volume	0,002 m ³
Eenvoudig bereikbaar	Ja
Bevestigingswijze	<ul style="list-style-type: none">• Geklemd• Geschroefd
Identificatiemethode	Vaststelling zonder monstername
Destructieve handeling voor identificatie	Nee

- Eenvoudige handelingen: mag via doe-het-zelf of door werknemer(s) met opleidingsattest eenvoudige handelingen
Bij renovatie van de elektrische installaties of vervanging van de meterteller, zal de bevoegde nutsmaatschappij deze meterteller, zelf verwijderen en/of vervangen.

Bij vernieuwing of renovatie van de elektrische installaties, kan of mag de eigenaar of een doe-het-zelver de schakelaars zelf vernieuwen.

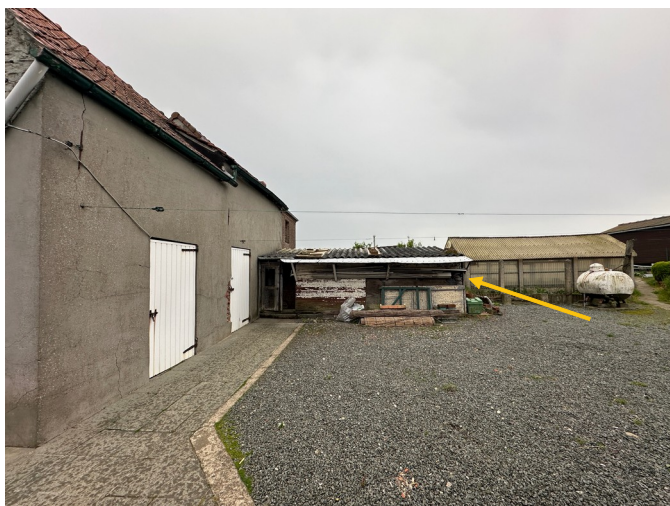
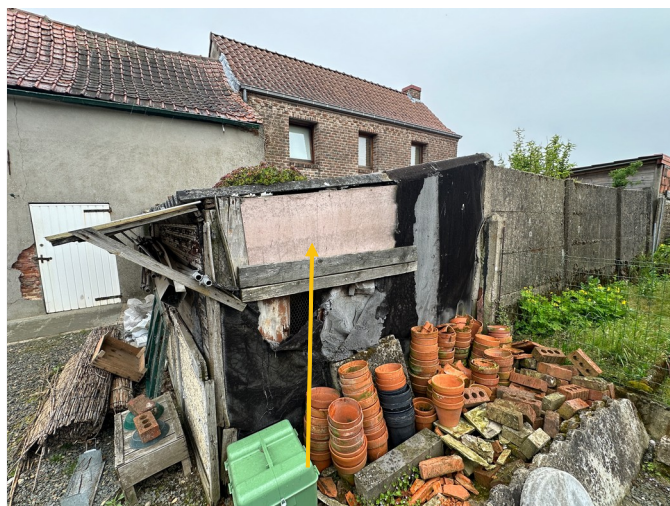
Het asbestmateriaal valt onder de mijlpaal van 2040.

Zorgvuldig beheren

Eindbeoordeling materiaalrisico	Laag materiaalrisico en/of verlaagde kans op vezelvrijgave
---------------------------------	--

Gebondenheid	Categorie 1: hechtgebonden in oorsprong
Asbestsoort (vezeltype)	Crocidoliet aanwezig
Asbestconcentratie	Laag (< 50%)
Afschermingsgraad van het gehele materiaal	Geheel of deels vrij aan de buitenlucht
Toestand van het materiaal	Licht beschadigd, licht verweerd. Intact materiaal type Pical – asbestboard of categorie III 'gebondenheid'

Beschrijving	Menuiserite zijkant houtkot
Omgeving	Buiten
Primaire drager	Wand buitenschil
Asbestmateriaal	Plaat, paneel, tablet - Type Menuiserite
Bindmiddel van asbestmateriaal	Cement
Gebondenheid op basis van bindmiddel	Hecht
Hoeveelheid (oppervlakte - dikte - aantal)	• 1,50 m ² - 1,00 cm - 1 stuk
Totaal volume	0,015 m ³
Eenvoudig bereikbaar	Ja
Bevestigingswijze	• Geschroefd
Identificatiemethode	Vaststelling zonder monstername
Destructieve handeling voor identificatie	Nee

- Zorg voor een veilig beheer. Vermijd het beschadigen van het asbestmateriaal. Controleer de toestand jaarlijks op wijzigingen.

- Eenvoudige handelingen: mag via doe-het-zelf of door werknemer(s) met opleidingsattest eenvoudige handelingen
Indien de platen in één geheel verwijderbaar zijn, zonder schade aan het asbesthoudend materiaal te veroorzaken waardoor de vezels kunnen vrijkomen, mag u als doe-het-zelver of eigenaar het asbesthoudende materiaal zelf verwijderen. Dit op voorwaarde dat de veiligheidsmaatregelen worden nageleefd.

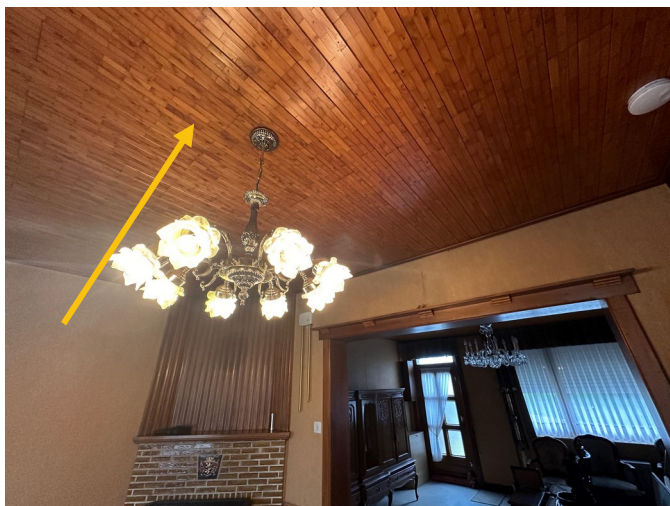
De deskundige stelt vast dat de plafonds uit planchetten of valse plafonds bestaan.

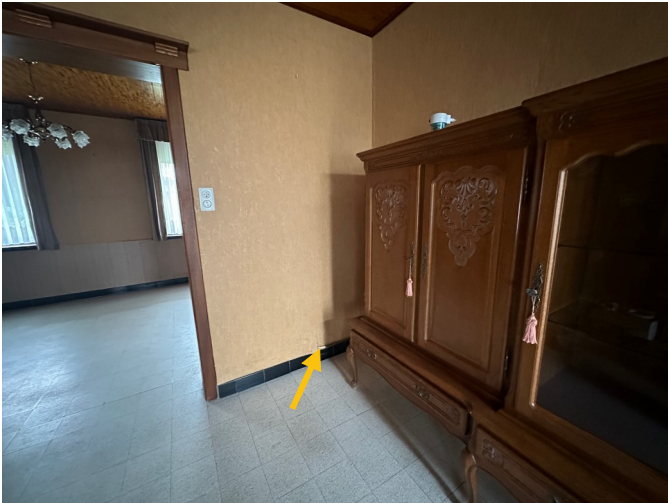
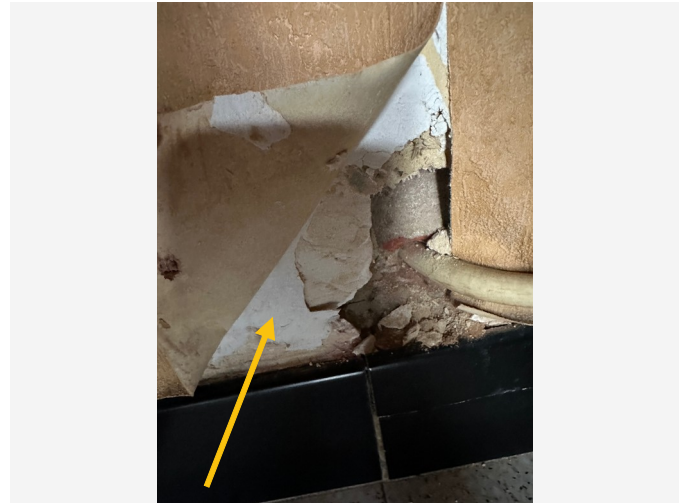
Fiche 9: Pleisterwerk muren

Geen asbest

#	Type	Referentie	Resultaat
9.1	Mengmonster	E-24-026839/01	Geen asbest

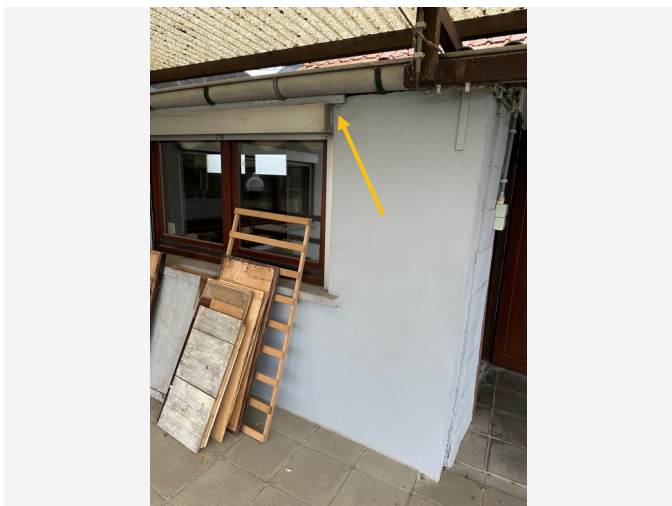
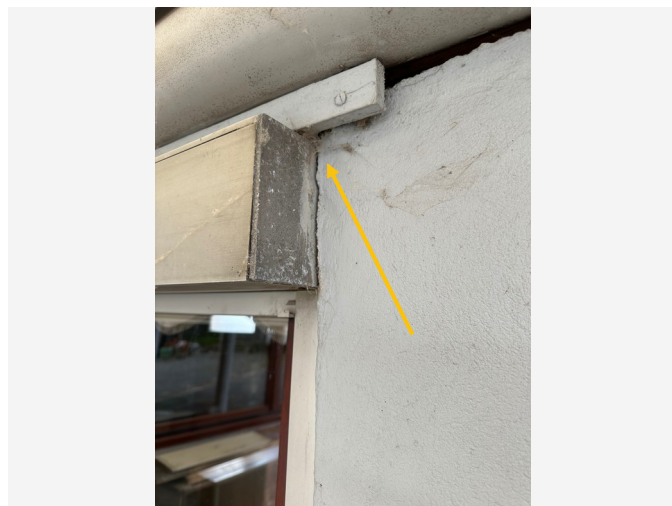
Fiche 10: Crepi achtergevel

Geen asbest

#	Type	Referentie	Resultaat
10.1	Mengmonster	E-24-039341/01	Geen asbest

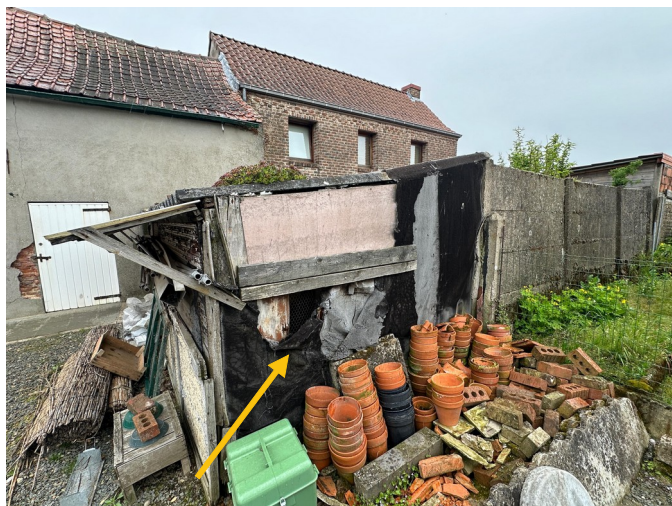
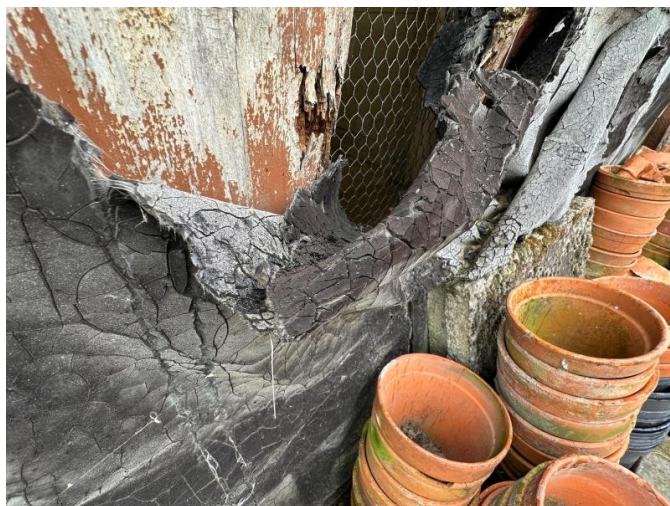
Fiche 11: Roofing zijkant houtkot

Geen asbest

#	Type	Referentie	Resultaat
11.1	Puntmonster	E-24-026839/02	Geen asbest

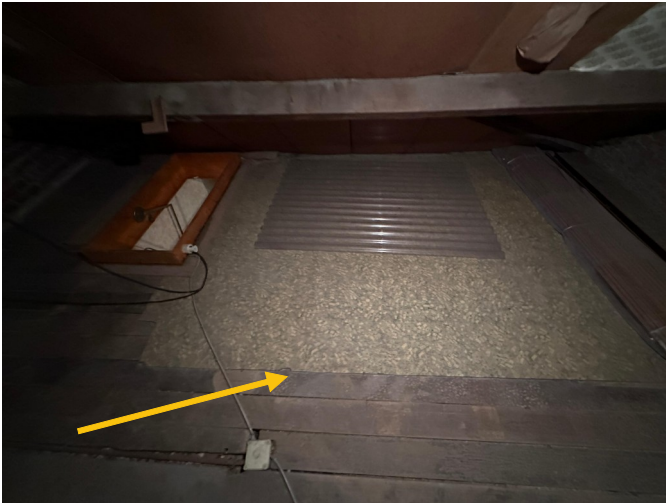
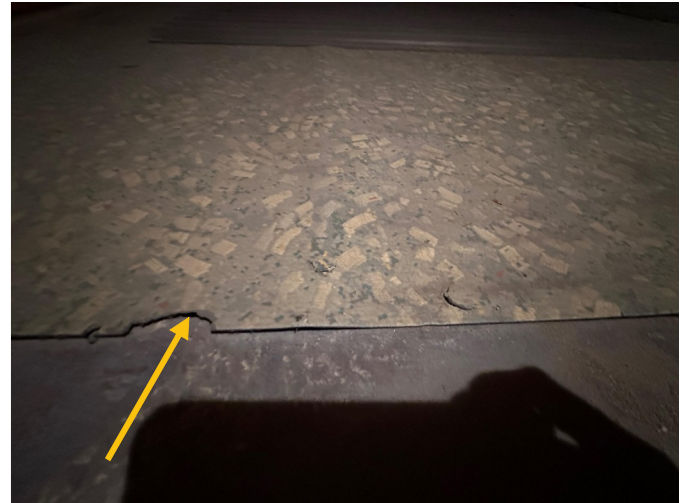
Fiche 12: Vinyl Zolder

Geen asbest

#	Type	Referentie	Resultaat
12.1	Puntmonster	E-24-026839/03	Geen asbest
