# Asbestinventarisatattest

Hoogstraat 29, 9420 Erpe-Mere

Attestnummer : 20260810-000051.000

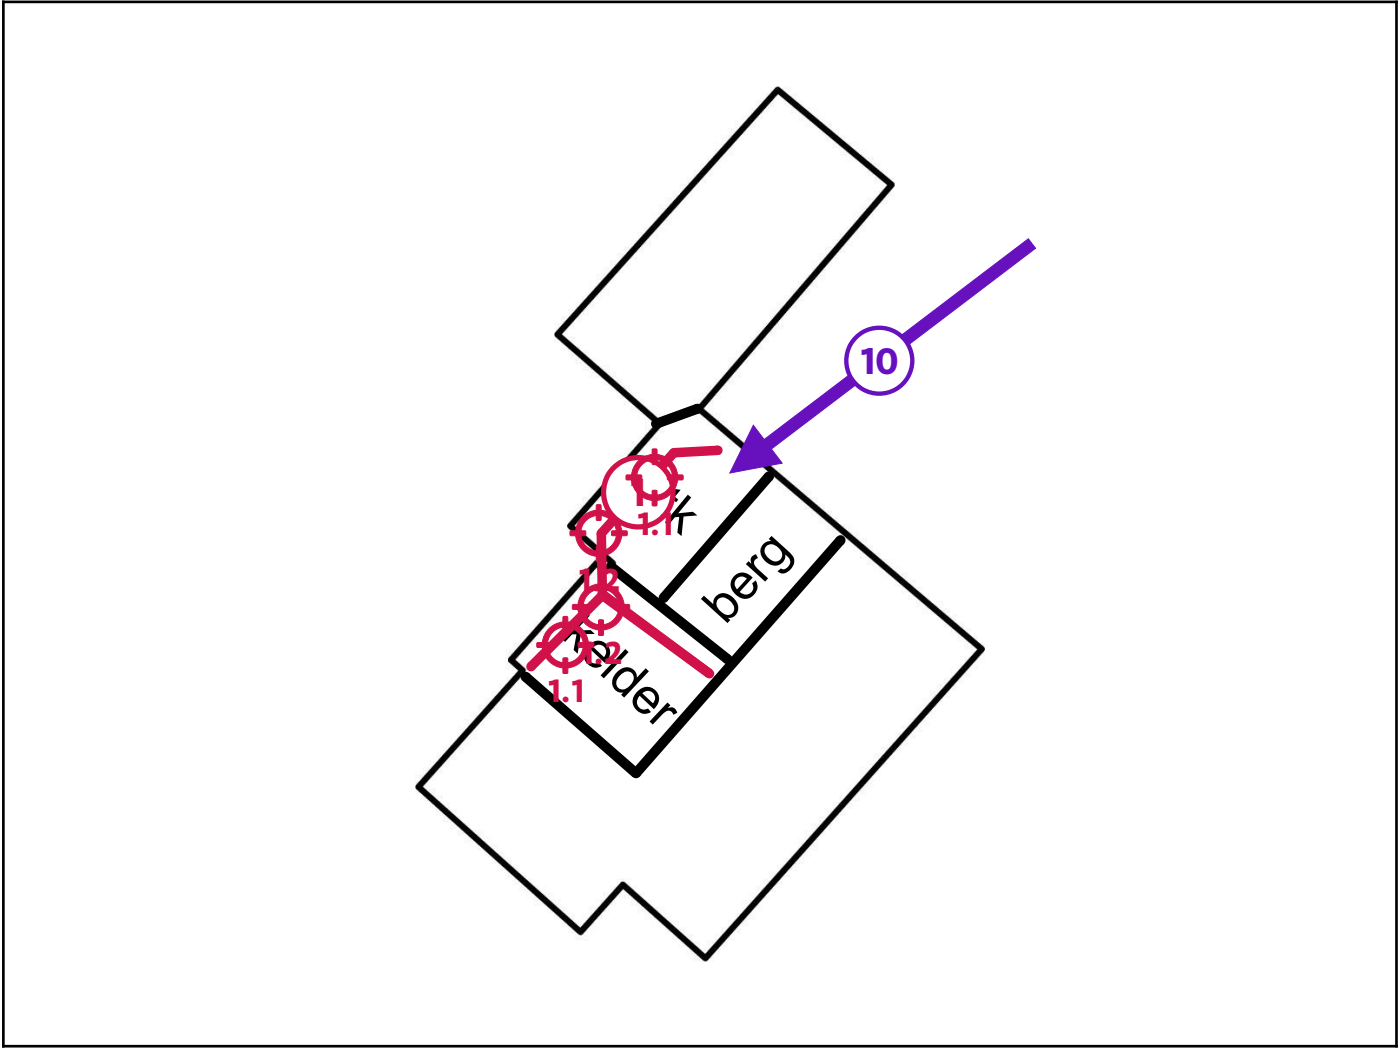
# Plan 1.1: Hoofdgebouw plan kelder

| Beschrijving | Type | Actie |
|---|---|---|
| 1. buisisolatie verwarmingsbuizen | Asbestmateriaal | Dringend verwijderen |

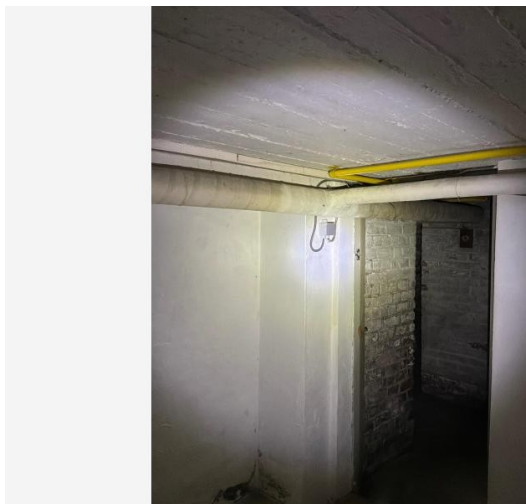
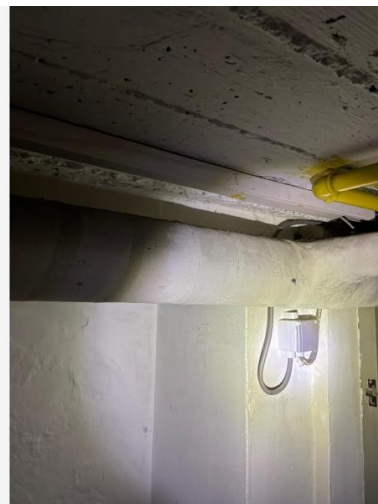
| Eindbeoordeling materiaalrisico | Hoog materiaalrisico en/of hoge kans op vezelvrijgave |

| Gebondenheid | Categorie 2: niet-hechtgebonden met matrix |
| Asbestsoort (vezeltype) | Amfibool aanwezig, uitgezonderd crocidoliet |
| Asbestconcentratie | Hoog ( $\geq 50\%$ ) |
| Toestand van het materiaal | Matig beschadigd, matig verweerd |

| # | Type | Referentie | Resultaat |
|---|---|---|---|
| 1.1 | Mengmonster | Mm3 | Amosiet |
| 1.2 | Mengmonster | Mm4 | Amosiet |

| Beschrijving | buisisolatie verwarmingsbuizen |
| Hoeveelheid (lengte - omtrek - dikte - aantal) | <ul style="list-style-type: none"><li>• 15,00 m - 30,00 cm - 1,00 cm - 1 stuk</li></ul> |

**Dringend verwijderen**

- Zorg voor een veilig beheer. Vermijd het beschadigen van het asbestmateriaal. Controleer de toestand jaarlijks op wijzigingen.
- Verwijder dit asbestmateriaal zo snel mogelijk. Volg de toestand goed op.

- Hermetische zone (erkend asbestverwijderaar)  
Groot risico op contaminaties, enkel te verwijderen door gespecialiseerde firma's. Enkel te verwijderen door middel van hermetische zone.

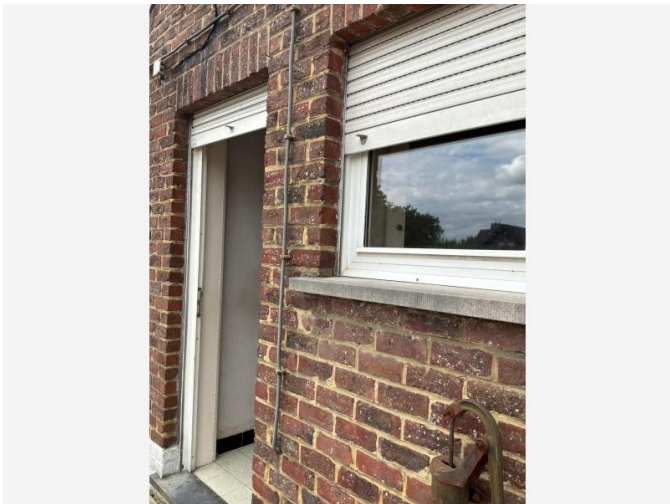
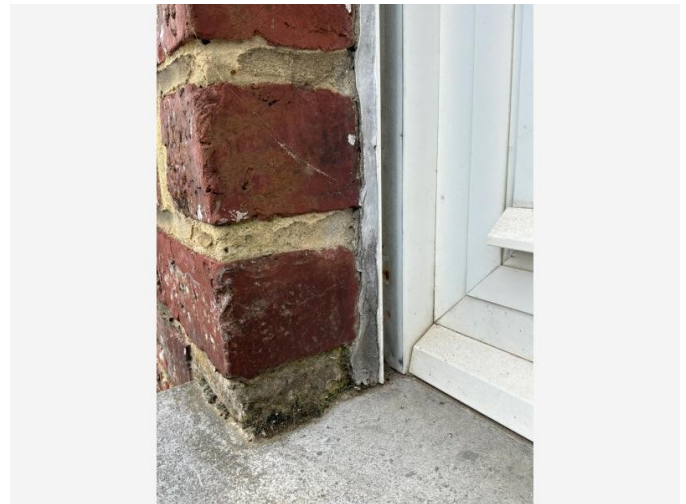
| Eindbeoordeling materiaalrisico | Laag materiaalrisico en/of verlaagde kans op vezelvrijgave |

| Gebondenheid | Categorie 1: hechtgebonden in oorsprong |
| Asbestsoort (vezeltype) | Alleen chrysotiel aanwezig |
| Toestand van het materiaal | Licht beschadigd, licht verweerd. Intacte calciumsilicaatplaat of materiaal met categorie 3-gebondenheid |

| # | Type | Referentie | Resultaat |
|---|---|---|---|
| 2.1 | Puntmonster | Mm5 | Chrysotiel |

| Beschrijving | mastiek schrijnwerk: verdachte kit |

Zorgvuldig beheren

- Zorg voor een veilig beheer. Vermijd het beschadigen van het asbestmateriaal. Controleer de toestand jaarlijks op wijzigingen.
- Voer bijkomende staalname(s) uit.

- Eenvoudige handelingen: mag via doe-het-zelf of door werknemer(s) met opleidingsattest eenvoudige handelingen  
Bij het uitvoeren van eenvoudige handelingen, zoals toegestaan via doe-het-zelfmethoden of door werknemers met een opleidingsattest, is het gebruik van de juiste persoonlijke beschermingsmiddelen (PBM's) verplicht om blootstelling aan asbestvezels te voorkomen. Wij adviseren echter om asbest te laten verwijderen door een werknemer met opleidingscertificaat. Maar het is ook toegestaan via de doe-het-zelfmethode, mits de juiste voorzorgsmaatregelen en PBM's in acht worden genomen. De te gebruiken PBMs zijn:
  - FFP3-mondmasker of halfgelaatsmasker met P3 filter
  - wegwerpoverall (Tyvek CATIII, type 5 en 6)

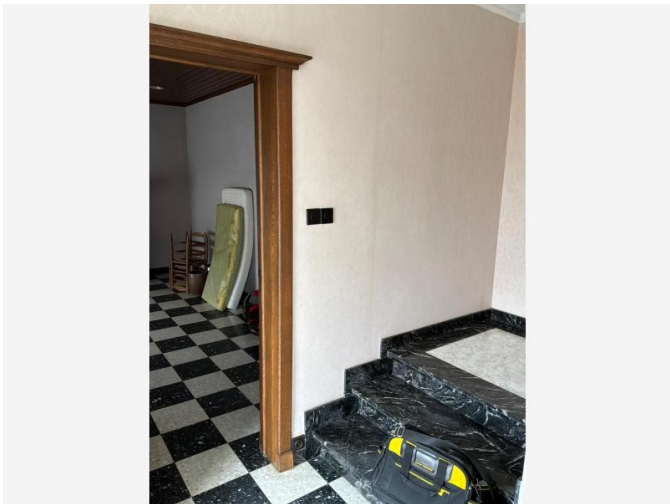
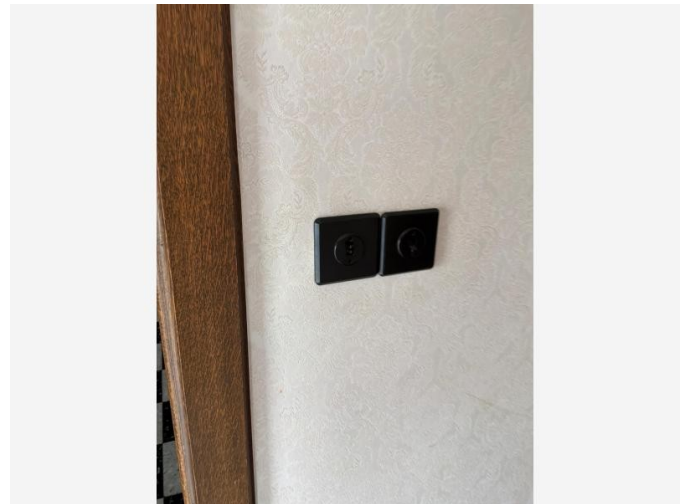
| Eindbeoordeling materiaalrisico | Laag materiaalrisico en/of verlaagde kans op vezelvrijgave |

| Asbestsoort (vezeltype) | Crocidoliet aanwezig |
| Toestand van het materiaal | Onbeschadigd, niet verweerd |

| Beschrijving | Bakeliet electra |
| Opmerking | <p>Geschatte hoeveelheid</p> <p>Betreft verschillende toepassingen in bakeliet</p> |

Zorgvuldig beheren

- Zorg voor een veilig beheer. Vermijd het beschadigen van het asbestmateriaal. Controleer de toestand jaarlijks op wijzigingen.
- Voer bijkomende staalname(s) uit.

- Eenvoudige handelingen: mag via doe-het-zelf of door werknemer(s) met opleidingsattest eenvoudige handelingen  
Bij het uitvoeren van eenvoudige handelingen, zoals toegestaan via doe-het-zelfmethoden of door werknemers met een opleidingsattest, is het gebruik van de juiste persoonlijke beschermingsmiddelen (PBM's) verplicht om blootstelling aan asbestvezels te voorkomen. Wij adviseren echter om asbest te laten verwijderen door een werknemer met opleidingscertificaat. Maar het is ook toegestaan via de doe-het-zelfmethode, mits de juiste voorzorgsmaatregelen en PBM's in acht worden genomen. De te gebruiken PBMs zijn:
  - FFP3-mondmasker of halfgelaatsmasker met P3 filter
  - wegwerpoverall (Tyvek CATIII, type 5 en 6)

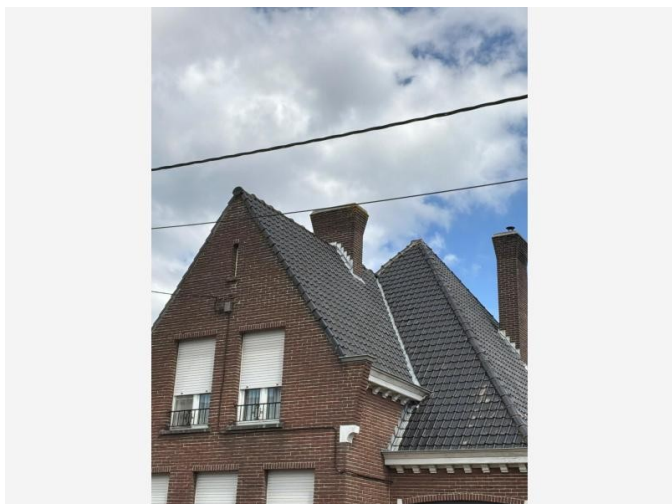
Situeringsfoto

**Reden:** Het te onderzoeken materiaal situeert zich hoger dan 3,50 m te rekenen vanaf een veilige ondergrond

**Uitleg van de asbestdeskundige:** De binnekant van de schouw is niet inspecteerbaar, aan de buitenkant van de schouw werd zichtbaar geen asbest aangetroffen. Bij werken in of aan de schouw extra aandacht besteden, hier kan zich mogelijks nog asbest schuilhouden. De inspecteur kon dit tijdens zijn bezoek niet vaststellen, daar deze handelingen onder een destructieve handeling zou vallen.

| (Asbest)materiaal | Rookgaskanaal |

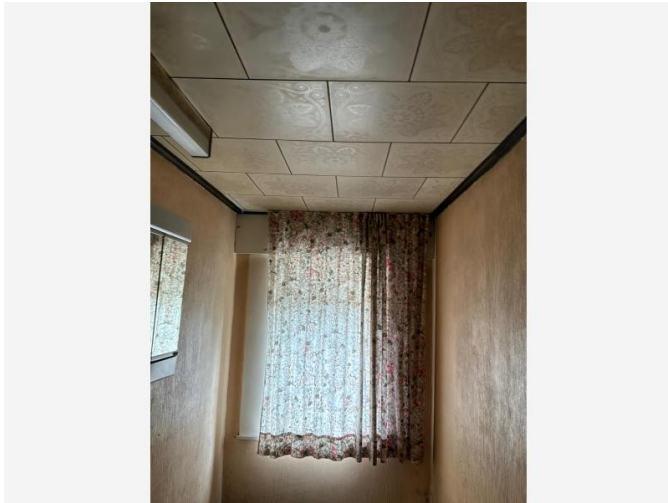
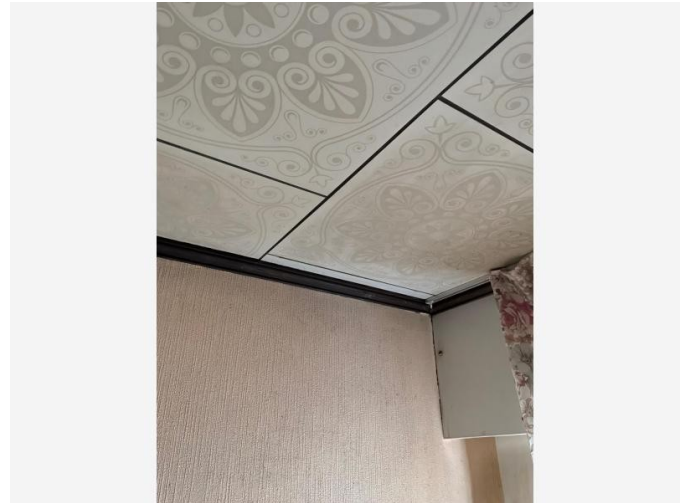
Dit type plafond is niet asbest verdacht. Er kan echter geen uitspraak gedaan worden over de achterligende delen. Hier kunnen zich mogelijk nog verdacht materialen bevinden.

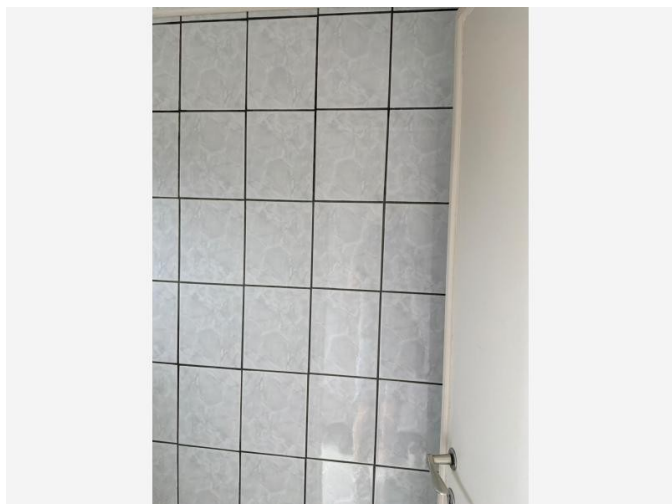
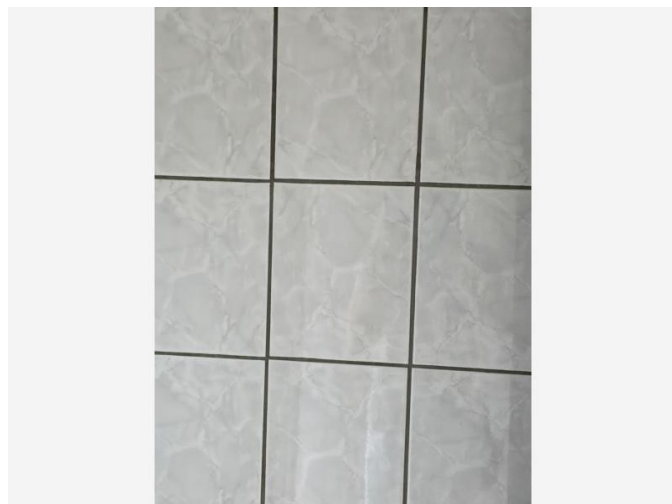
Mogelijk bevinden zich achter deze tegels verdachte lijmen. Bij werken aan de tegels is een aanvullend onderzoek aangewezen om de aard van de lijmen te bepalen.
