Asbestinventarisatetest

Jules Van Biesbroeckstraat 176, 9050 Gent

Attestnummer : 20230614-000335.000

Uitgegeven op : 14.06.2023

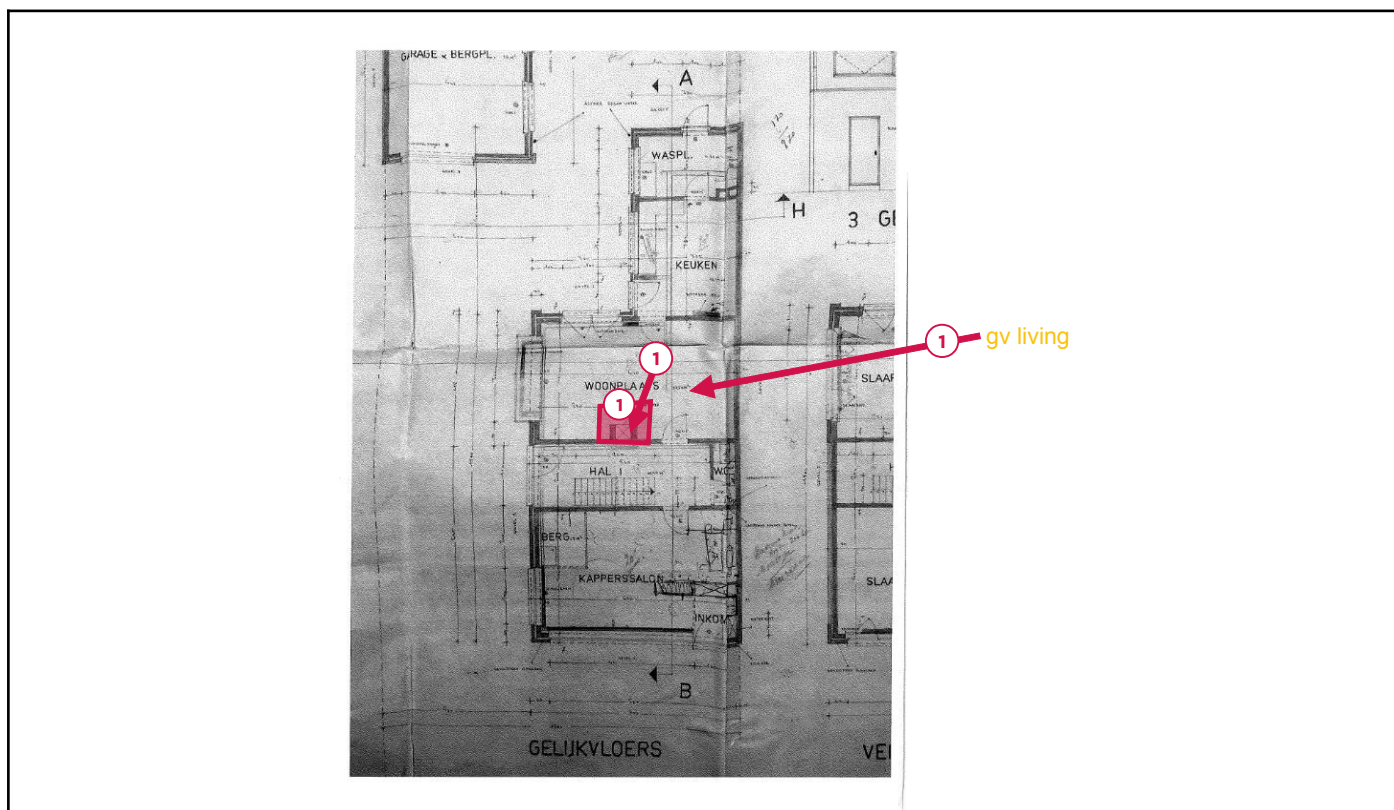
Plan 1.1: GELIJKVLOERS

Beschrijving	Type	Actie
1. GV LIVING OPENHAARD KACHEL ASBESTKOORD IN DEUREN	Asbestmateriaal	Dringend verwijderen

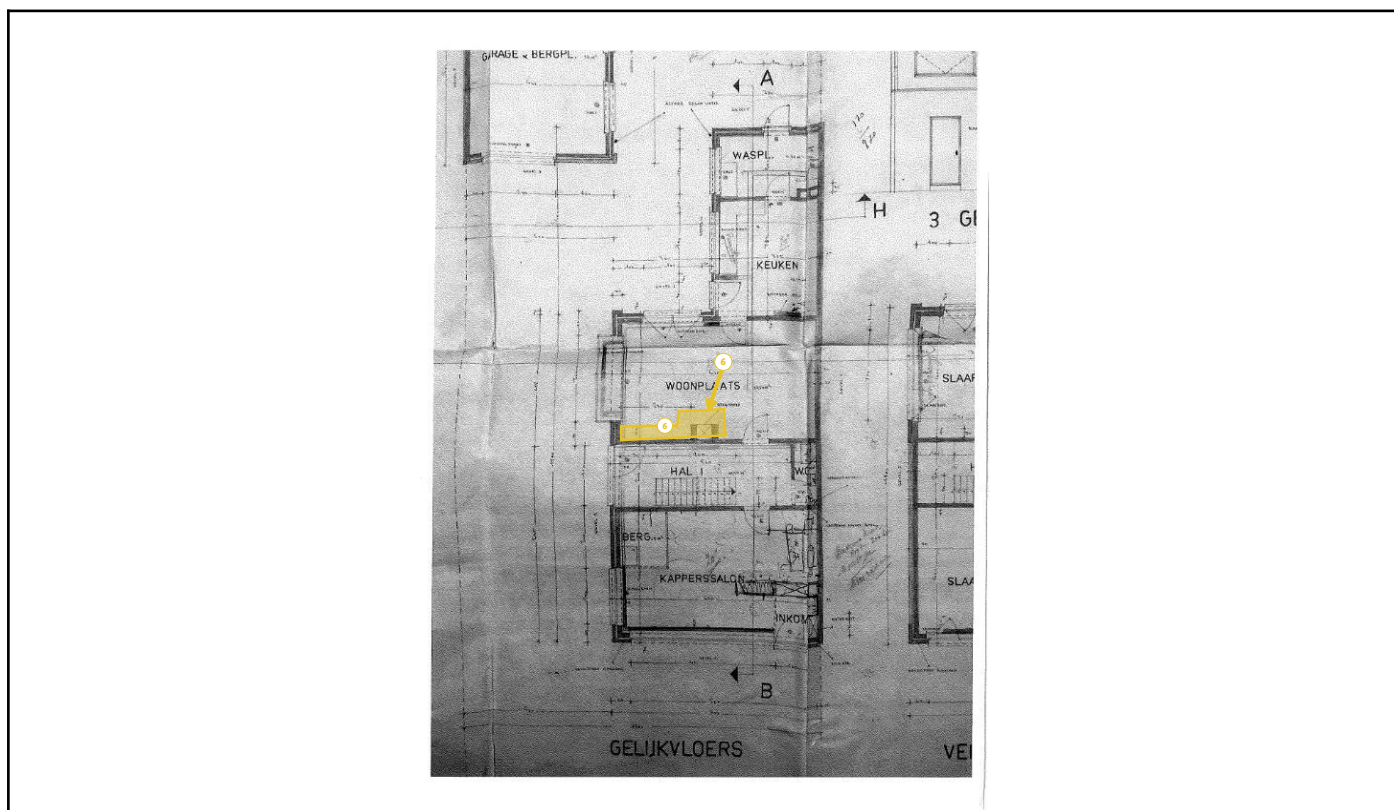
Plan 1.2: GELIJKVLOERS

Beschrijving	Type	Actie
6. GV LIVING VUURVASTE PLAAT	Asbestmateriaal	Zorgvuldig beheren

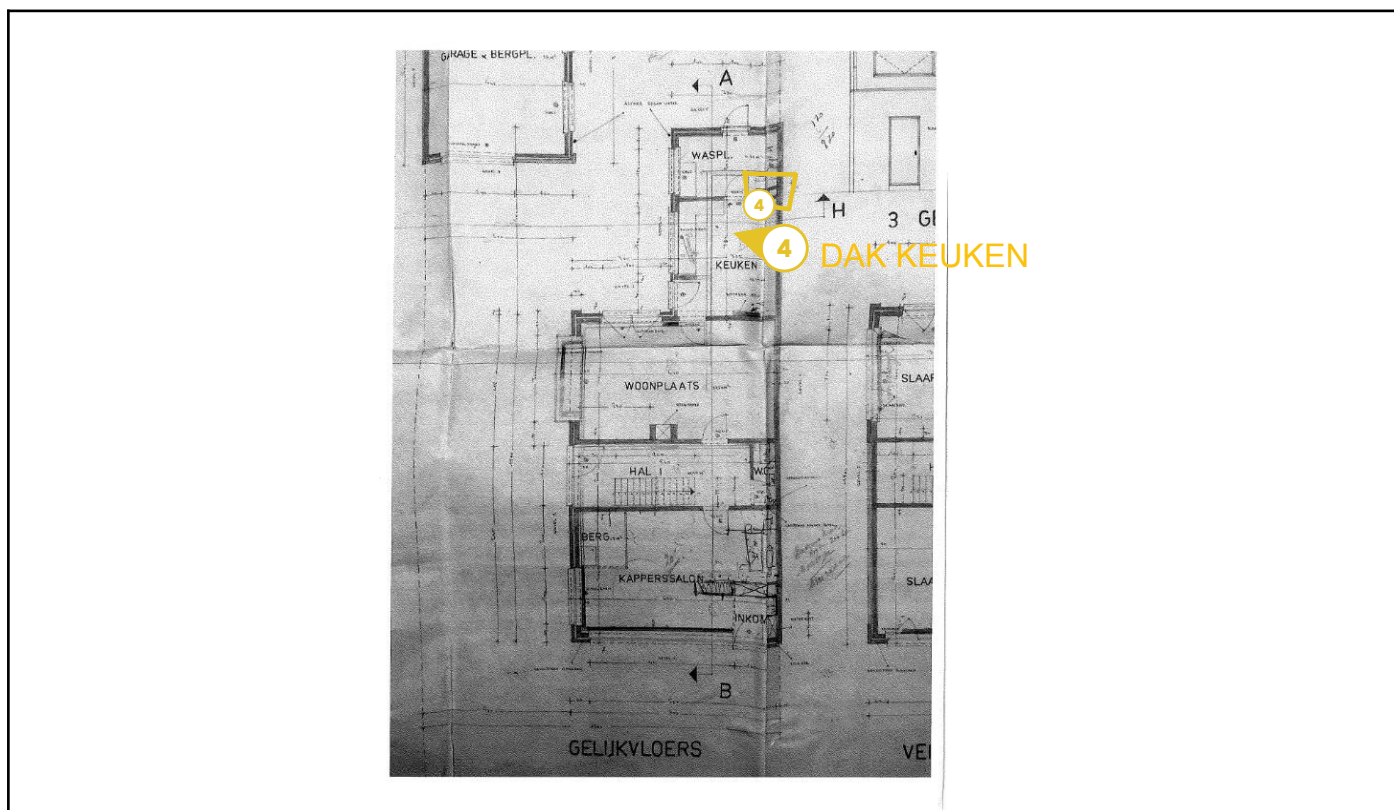
Plan 1.3: GELIJKVLOERS

Beschrijving	Type	Actie
4. DAK KEUKEN SCHOORSTEEN DEKSTENEN	Asbestmateriaal	Zorgvuldig beheren

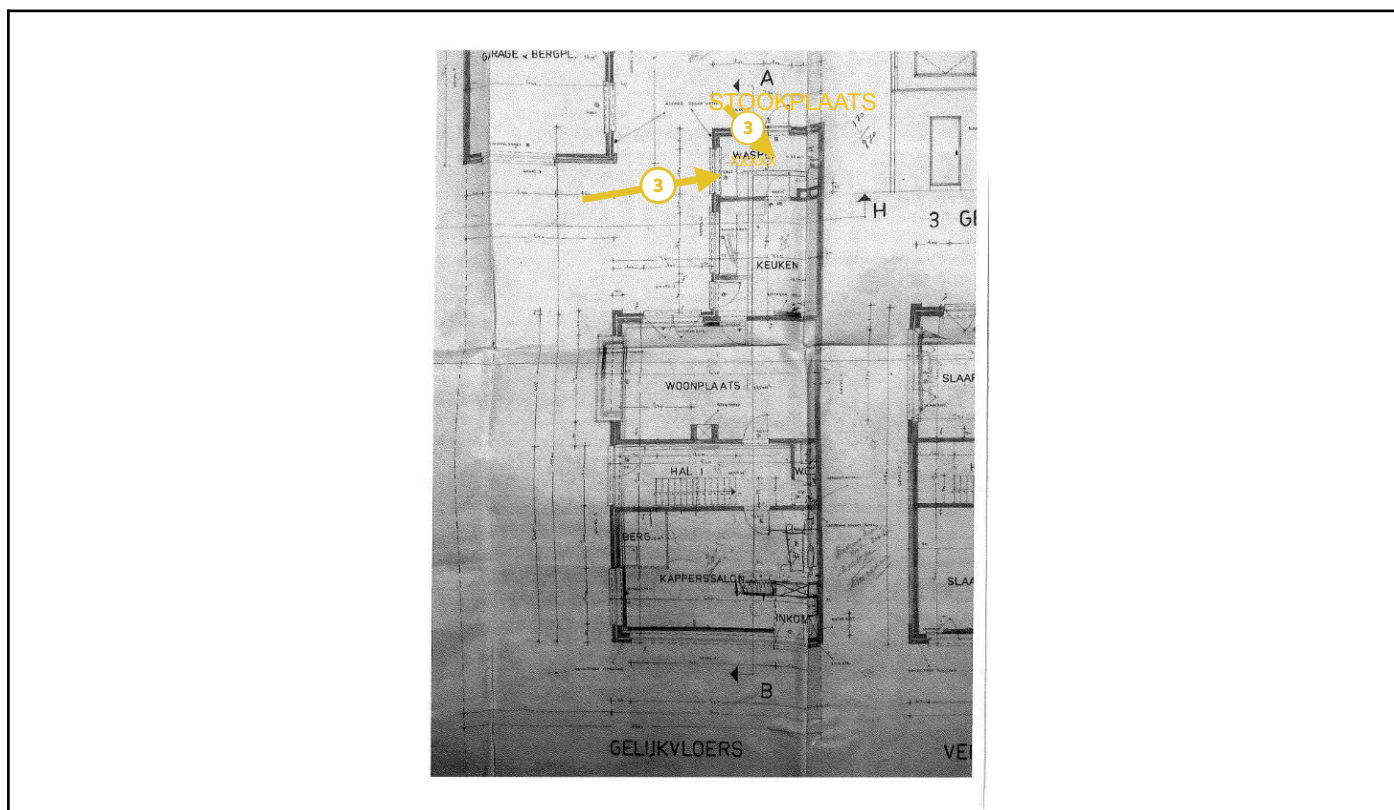
Plan 1.4: GELIJKVLOERS

Beschrijving	Type	Actie
3. GV STOOKPLAATS VENSTERBANK MASAL	Asbestmateriaal	Zorgvuldig beheren

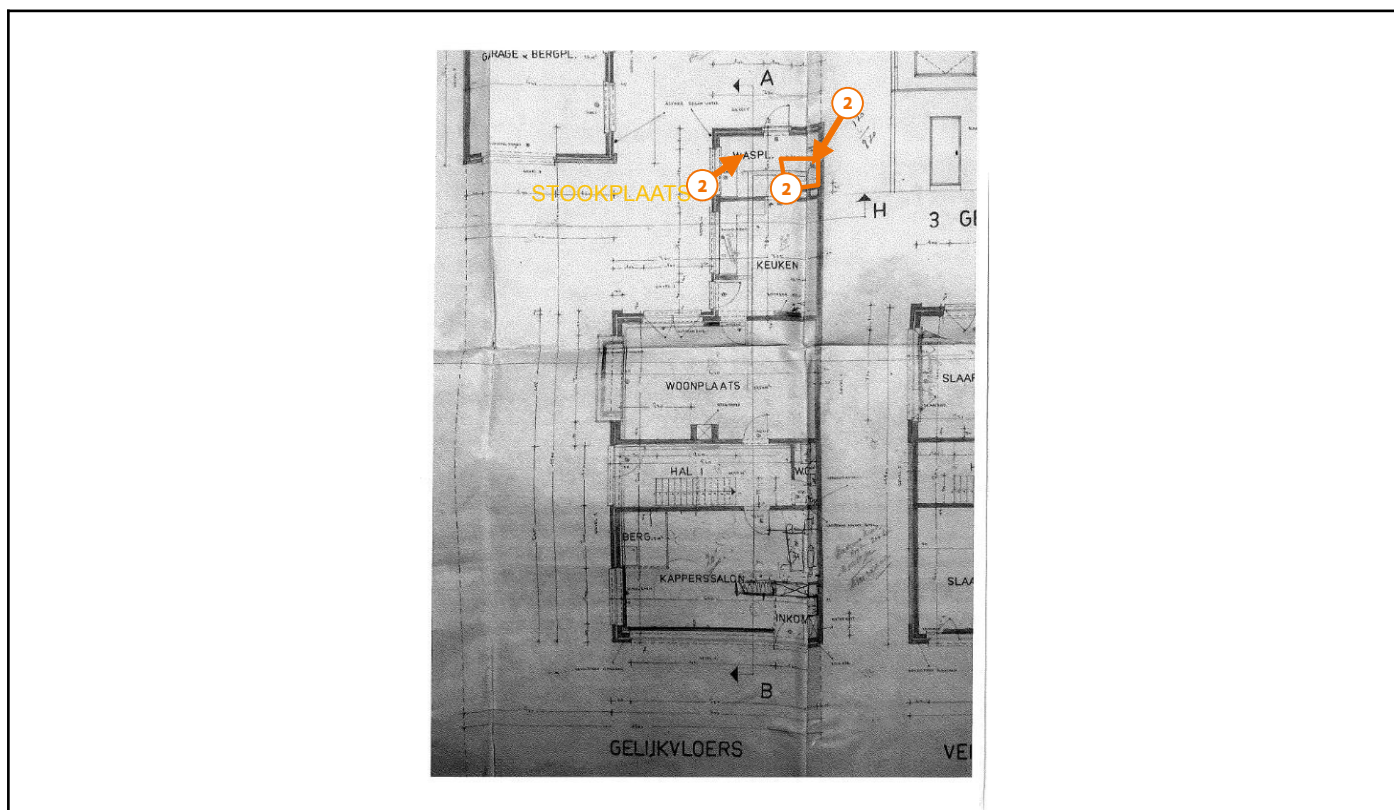
Plan 1.5: GELIJKVLOERS

Beschrijving	Type	Actie
2. GV STOOKPLAATS CV VERWARMINGSLEIDINGEN	Asbestmateriaal	Verwijderen

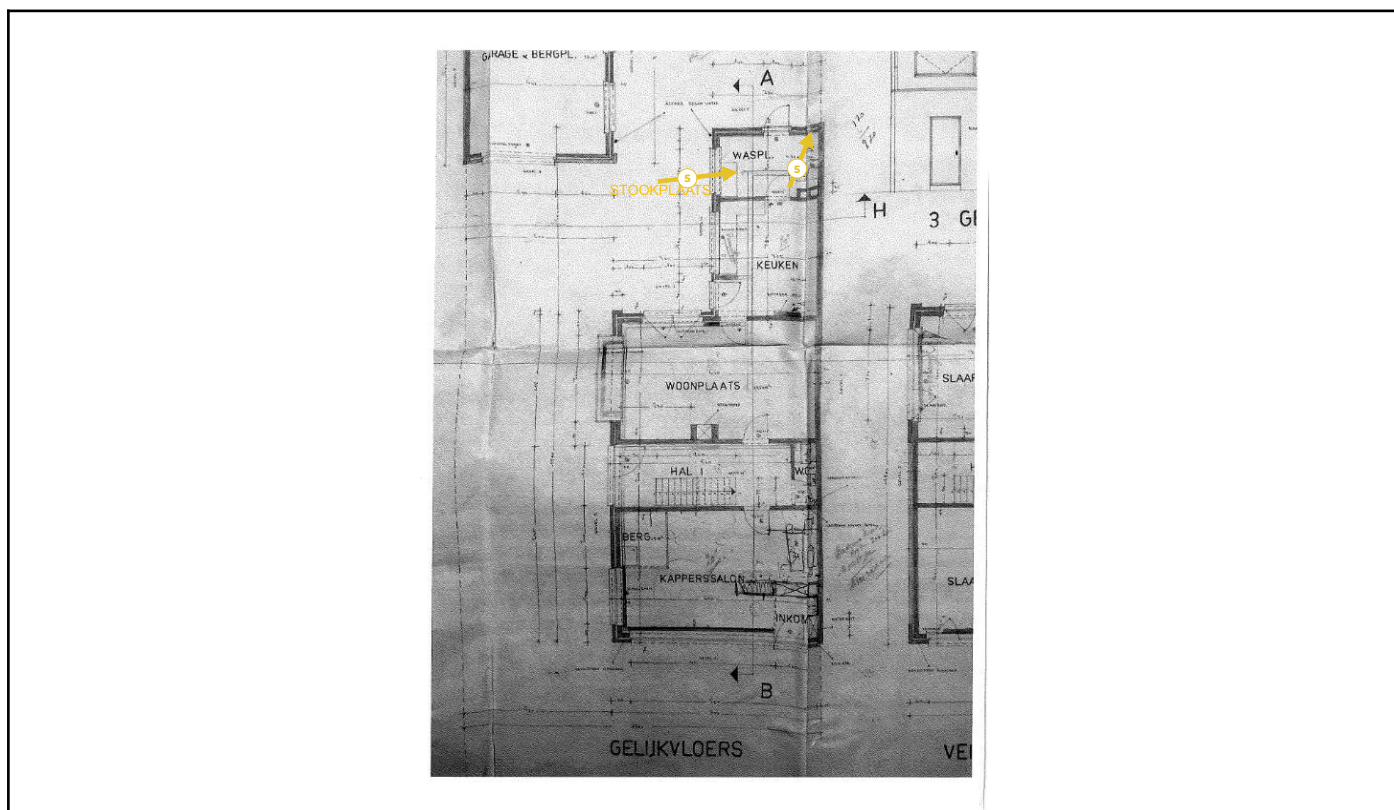
Plan 1.6: GELIJKVLOERS

Beschrijving	Type	Actie
5. GV STOOKPLAATS SCHAKELAARS BAKELIET	Asbestmateriaal	Zorgvuldig beheren

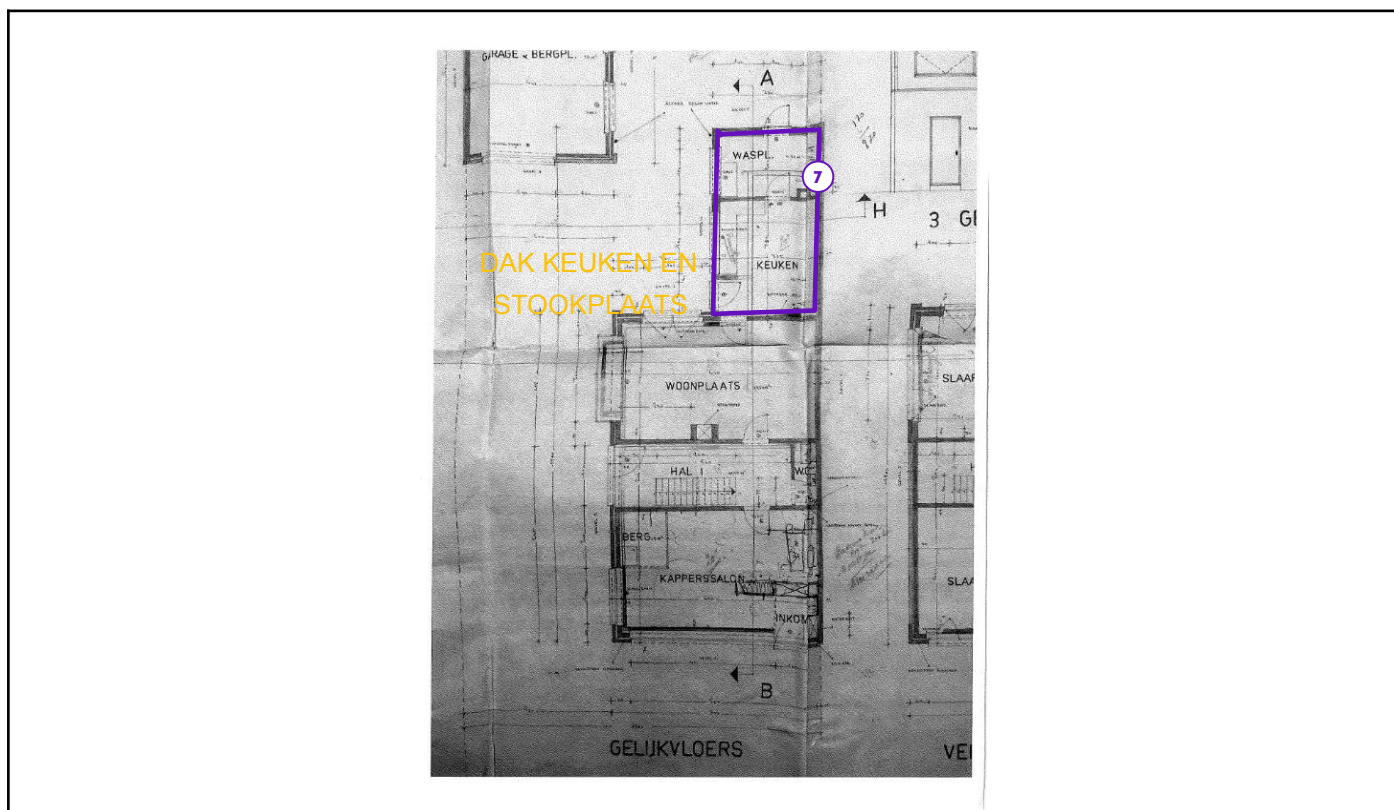
Plan 1.7: GELIJKVLOERS

Beschrijving	Type	Actie
7. DAK KEUKEN ROOFING	Advies	-

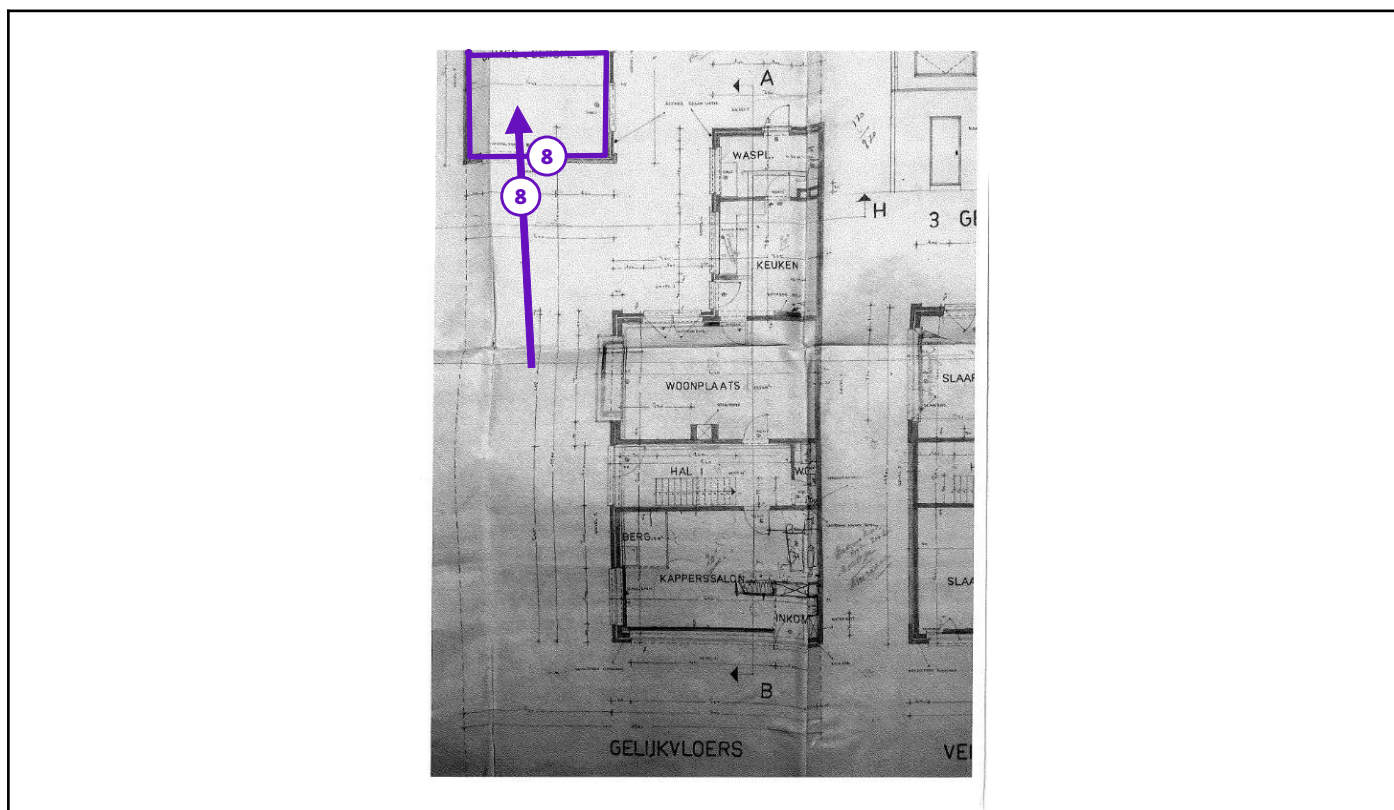
Plan 1.8: GELIJKVLOERS

Beschrijving	Type	Actie
8. GARAGE DAK ROOFING	Advies	-

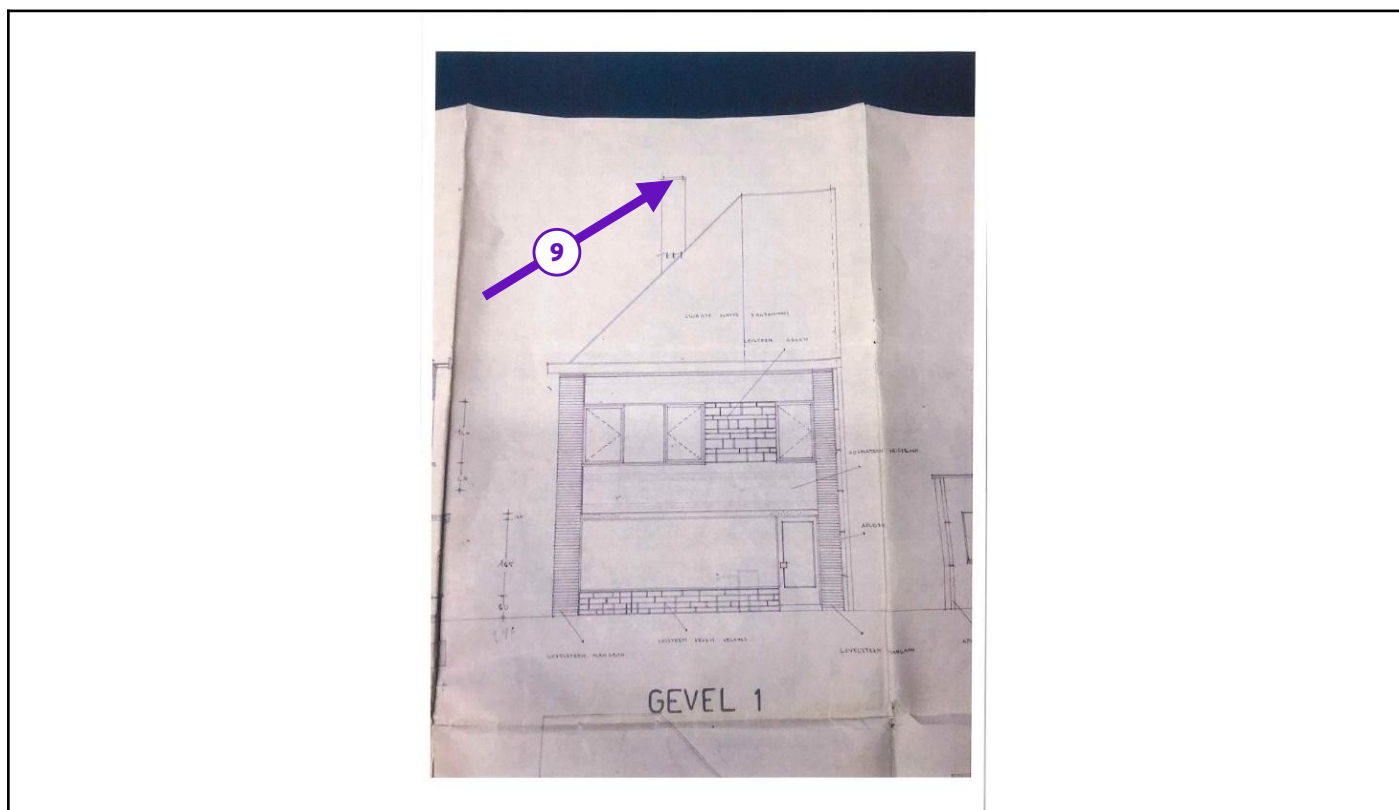
Plan 1.9: VOORGEVEL OUD

Beschrijving	Type	Actie
9. DAK SCHOUW	Advies	-

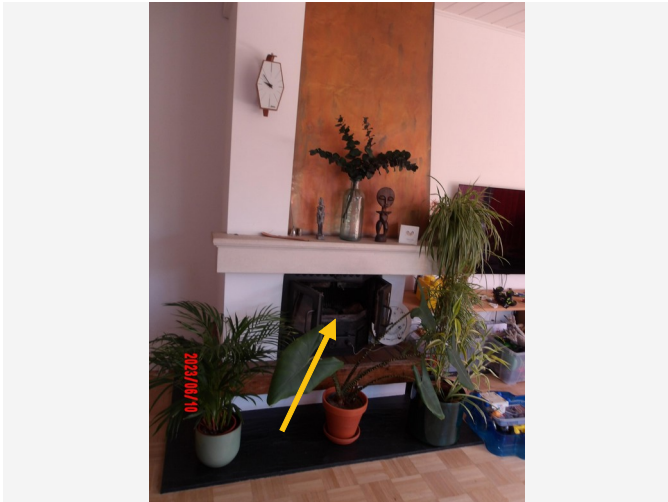
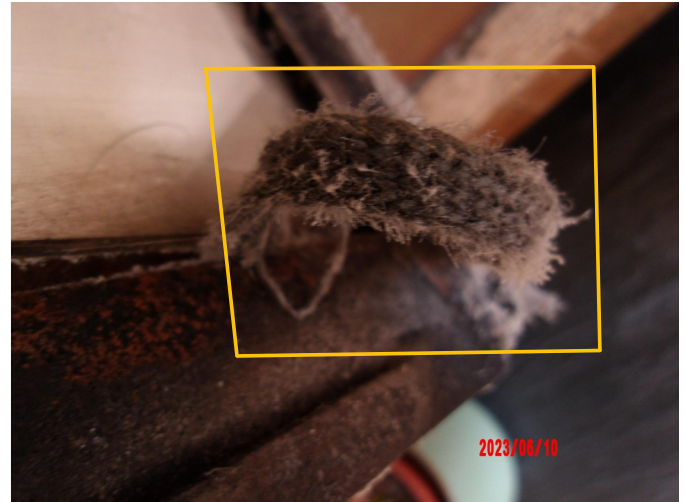
Fiche 1: GV LIVING OPENHAARD KACHEL ASBESTKOORD IN DEUREN

Eindbeoordeling materiaalrisico	Hoog materiaalrisico en/of hoge kans op vezelvrijgave
---------------------------------	---

Gebondenheid	Categorie 3: niet-hechtgebonden met weinig of geen matrix
Asbestsoort (vezeltype)	Alleen chrysotiel
Asbestconcentratie	Hoog ($\geq 50\%$)
Afschermingsgraad van het gehele materiaal	Geheel of deels (ook) vrij aan binnenluchtstromen
Toestand van het materiaal	Zwaar beschadigd, zwaar verweerd

Beschrijving	GV LIVING OPENHAARD KACHEL ASBESTKOORD IN DEUREN
Omgeving	Grenst aan binnen- en buitenlucht
Primaire drager	Ruimteverwarming
Asbestmateriaal	Koord, lint, band, strip
Bindmiddel van asbestmateriaal	Weinig of geen bindmiddel (textiel, bevolking, ...)
Gebondenheid op basis van bindmiddel	Niet-hechtgebonden
Hoeveelheid (lengte - omtrek - aantal)	<ul style="list-style-type: none">1,00 m - 2,00 cm - 2 stuks
Totale oppervlakte	0,04 m ²
Eenvoudig bereikbaar	Ja
Bevestigingswijze	<ul style="list-style-type: none">Geklemd
Identificatiemethode	Vaststelling zonder monsternamen

Dringend verwijderen

- Verwijder dit asbestmateriaal zo snel mogelijk. Volg de toestand goed op.

- Eenvoudige handelingen: enkel door erkend asbestverwijderaar
ERKENDE ASBESTVERWIJDERAARD MET HANDLANGERS DIE DE 32 UREN CURSUS GEVOLGD HEBBEN

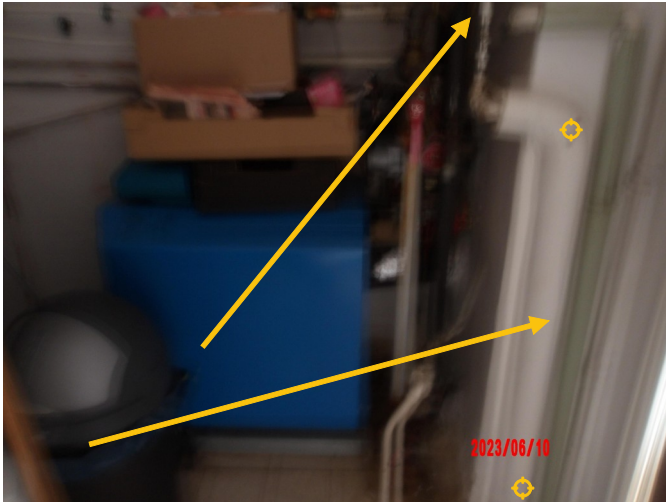
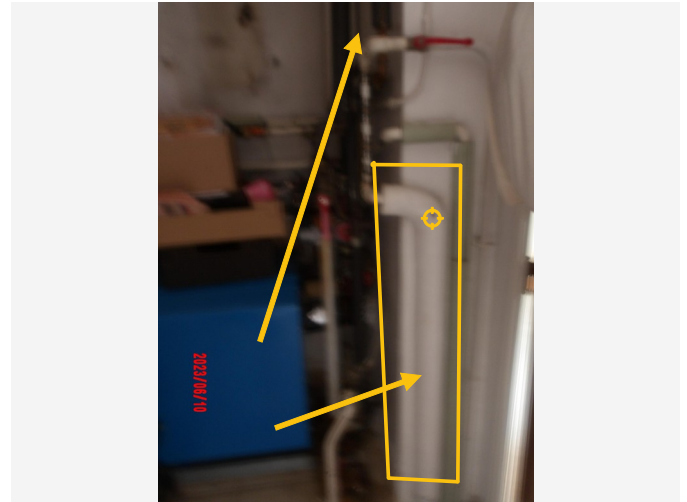
Eindbeoordeling materiaalrisico	Verhoogd materiaalrisico en/of verhoogde kans op vezelvrijgave
---------------------------------	--

Gebondenheid	Categorie 2: niet-hechtgebonden met matrix
Asbestsoort (vezeltype)	Amfibool aanwezig, uitgezonderd crocidoliet
Asbestconcentratie	Hoog ($\geq 50\%$)
Afschermingsgraad van het gehele materiaal	Geheel of deels (ook) vrij aan de binnenlucht
Toestand van het materiaal	Licht beschadigd, licht verweerd. Intact materiaal type Pical – asbestboard of categorie III 'gebondenheid'

#	Type	Referentie	Resultaat
2.1	Mengmonster	23-028-001	Amosiet

Beschrijving	GV STOOKPLAATS CV VERWARMINGSLEIDINGEN
Omgeving	Binnen
Primaire drager	Ruimteverwarming
Asbestmateriaal	Buis, koper, leiding, pijp, doorvoer
Bindmiddel van asbestmateriaal	Gips - kalk
Gebondenheid op basis van bindmiddel	Niet-hechtgebonden
Hoeveelheid (gewicht - aantal)	• 5,00 kg - 2 stuks

Verwijderen

- Sluit de ruimte luchtdicht af en vermijd het betreden van de ruimte.
- Zorg voor een veilig beheer en verwijder dit asbestmateriaal wanneer het bij werken eenvoudig bereikbaar wordt. Controleer de toestand jaarlijks op wijzigingen.

- Couveuzesak (erkend asbestverwijderaar)
GEZIEN DE LENGTE EN DE DIAMETER KAN DIT DOOR MIDDEL VAN COUVEUZESAK WORDEN VERWIJDERD

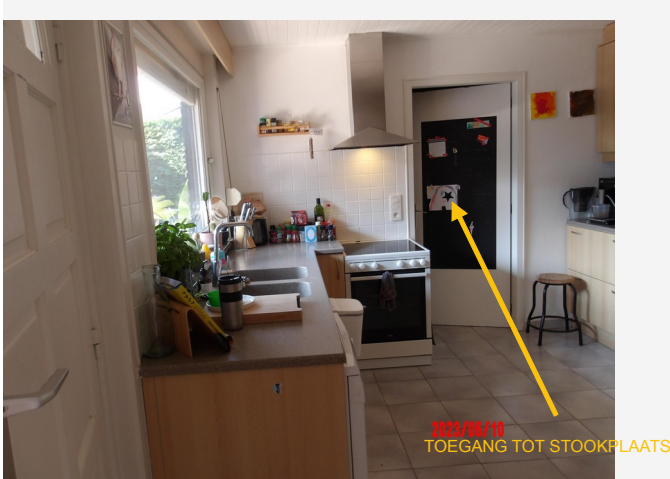
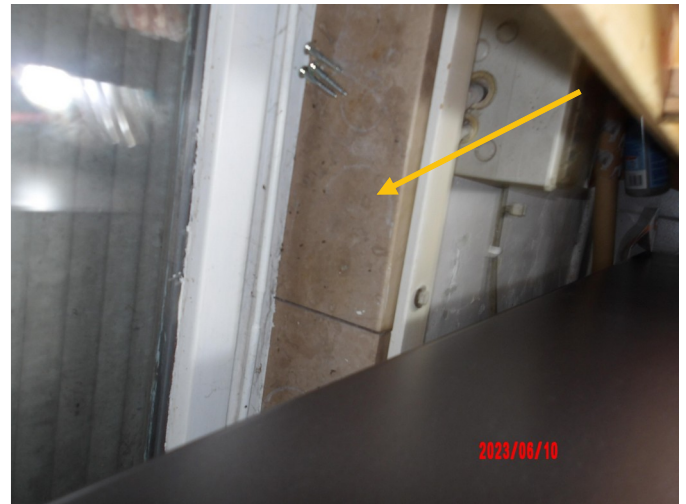
Eindbeoordeling materiaalrisico	Zeer laag materiaalrisico en/of zeer lage kans op vezelvrijgave
---------------------------------	---

Gebondenheid	Categorie 1: hechtgebonden in oorsprong
Asbestsoort (vezeltype)	Alleen chrysotiel
Asbestconcentratie	Laag (< 50%)
Afschermingsgraad van het gehele materiaal	Geheel of deels (ook) vrij aan de binnenlucht
Toestand van het materiaal	Onbeschadigd, niet verweerd

Beschrijving	GV STOOKPLAATS VENSTERBANK MASAL
Omgeving	Binnen
Primaire drager	Wandopening verticaal (raam, deur, ...)
Asbestmateriaal	Plaat, paneel, tablet - Type Massal
Bindmiddel van asbestmateriaal	Cement
Gebondenheid op basis van bindmiddel	Hecht
Hoeveelheid (oppervlakte - dikte - aantal)	• 0,50 m ² - 1,00 cm - 1 stuk
Totaal volume	0,005 m ³
Eenvoudig bereikbaar	Ja
Bevestigingswijze	• Geklemd
Identificatiemethode	Vaststelling zonder monsternamen

Zorgvuldig beheren

- Zorg voor een veilig beheer. Vermijd het beschadigen van het asbestmateriaal. Controleer de toestand jaarlijks op wijzigingen.

- Eenvoudige handelingen: enkel door erkend asbestverwijderaar
LIGT GEKLEMD - BIJ VERWIJDEREN KAN BREUK ONTSTAAN MET VEZELEMISSIE TOT GEVOLG

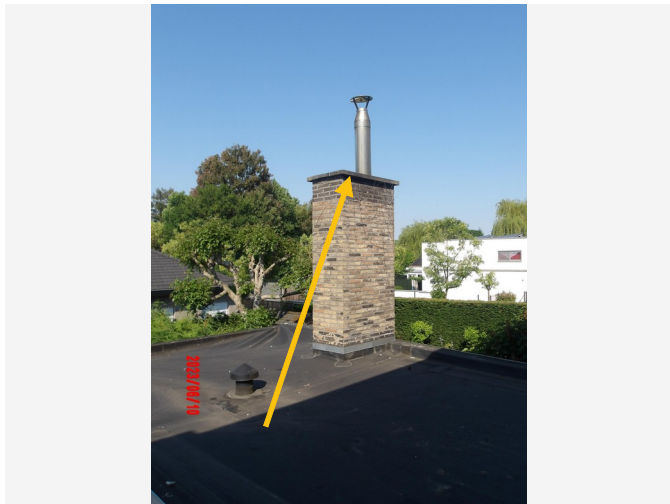
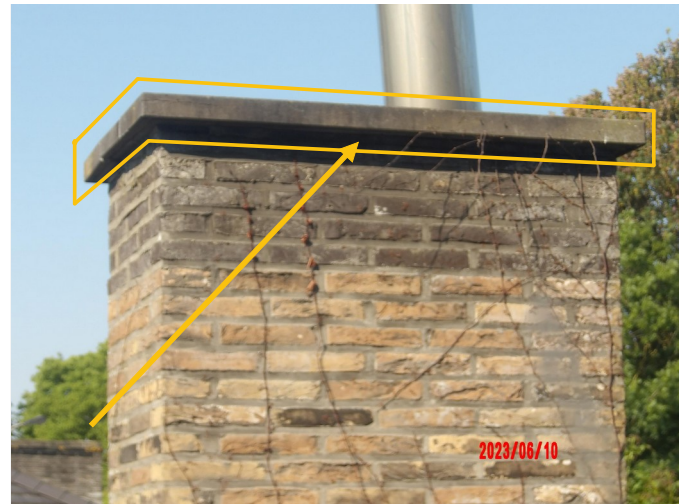
Eindbeoordeling materiaalrisico	Laag materiaalrisico en/of verlaagde kans op vezelvrijgave
---------------------------------	--

Gebondenheid	Categorie 1: hechtgebonden in oorsprong
Asbestsoort (vezeltype)	Alleen chrysotiel
Asbestconcentratie	Laag (< 50%)
Afschermingsgraad van het gehele materiaal	Geheel of deels vrij aan de buitenlucht
Toestand van het materiaal	Licht beschadigd, licht verweerd. Intact materiaal type Pical – asbestboard of categorie III 'gebondenheid'

Beschrijving	DAK KEUKEN SCHOORSTEEN DEKSTENEN
Omgeving	Buiten
Primaire drager	Plat dak
Asbestmateriaal	Deksteen, muurkap - Vol
Bindmiddel van asbestmateriaal	Cement
Gebondenheid op basis van bindmiddel	Hecht
Hoeveelheid (oppervlakte - dikte - aantal)	• 1,50 m ² - 6,00 cm - 1 stuk
Totaal volume	0,09 m ³
Eenvoudig bereikbaar	Ja
Bevestigingswijze	• Geklemd
Identificatiemethode	Vaststelling zonder monsternamen

Zorgvuldig beheren

- Zorg voor een veilig beheer. Vermijd het beschadigen van het asbestmateriaal. Controleer de toestand jaarlijks op wijzigingen.

- Eenvoudige handelingen: enkel door erkend asbestverwijderaar
BIJ HET VERWIJDEREN KAN BREUK ONTSTAAN MET EMISSIE TOT GEVOLG

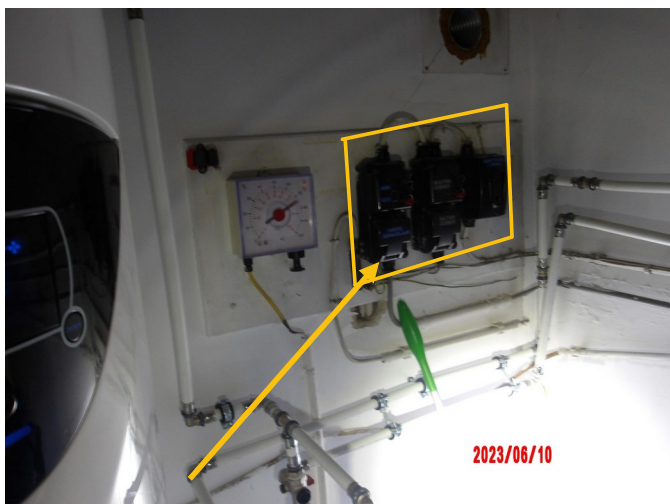
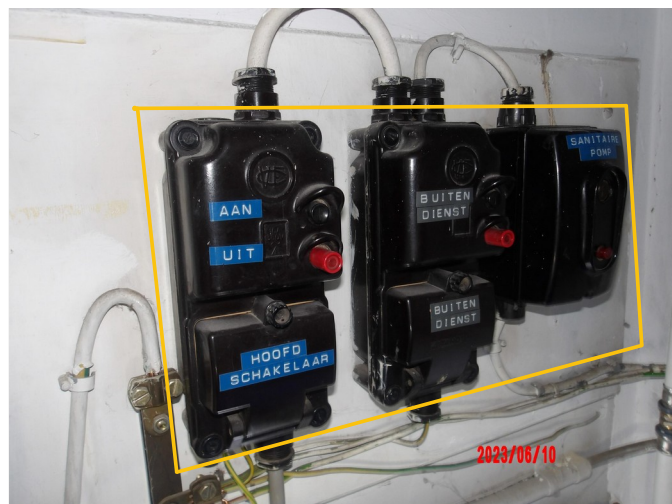
Eindbeoordeling materiaalrisico	Zeer laag materiaalrisico en/of zeer lage kans op vezelvrijgave
---------------------------------	---

Gebondenheid	Categorie 1: hechtgebonden in oorsprong
Asbestsoort (vezeltype)	Alleen chrysotiel
Asbestconcentratie	Laag (< 50%)
Afschermingsgraad van het gehele materiaal	Geheel of deels (ook) vrij aan de binnenlucht
Toestand van het materiaal	Onbeschadigd, niet verweerd

Beschrijving	GV STOOKPLAATS SCHAKELAARS BAKELIET
Omgeving	Binnen
Primaire drager	Communicatie en elektrische infrastructuur en uitrusting
Asbestmateriaal	Plaat, paneel, tablet - Type Bakeliet
Bindmiddel van asbestmateriaal	Kunststof of -hars
Gebondenheid op basis van bindmiddel	Hecht
Hoeveelheid (oppervlakte - dikte - aantal)	• 0,30 m ² - 1,00 cm - 1 stuk
Totaal volume	0,003 m ³
Eenvoudig bereikbaar	Ja
Bevestigingswijze	• Geschroefd
Identificatiemethode	Vaststelling zonder monsternamen

Zorgvuldig beheren

- Zorg voor een veilig beheer. Vermijd het beschadigen van het asbestmateriaal. Controleer de toestand jaarlijks op wijzigingen.

- Eenvoudige handelingen: enkel door erkend asbestverwijderaar
BIJ VERWIJDEREN KAN ER BREUK ONTSTAAN MET VEZELEMISSIE TOT GEVOLG

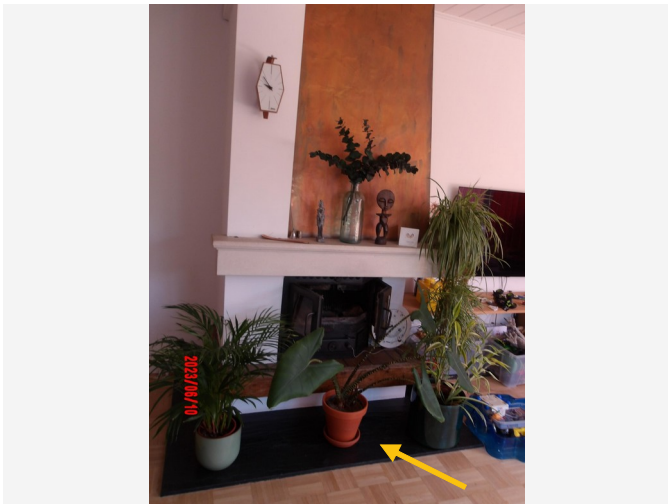
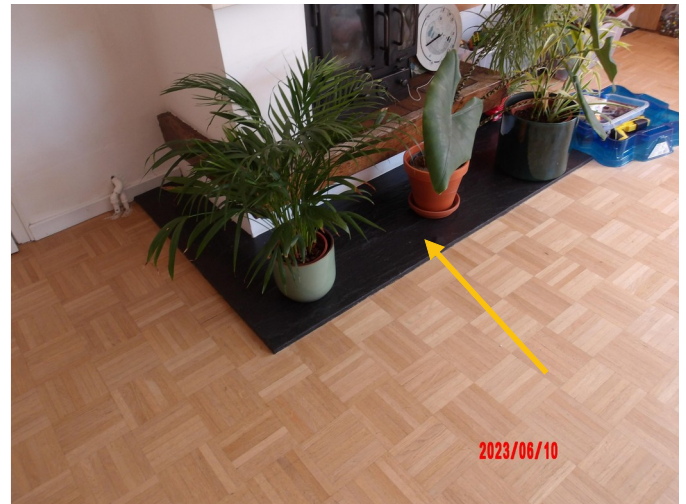
Eindbeoordeling materiaalrisico	Zeer laag materiaalrisico en/of zeer lage kans op vezelvrijgave
---------------------------------	---

Gebondenheid	Categorie 1: hechtgebonden in oorsprong
Asbestsoort (vezeltype)	Alleen chrysotiel
Asbestconcentratie	Laag (< 50%)
Afschermingsgraad van het gehele materiaal	Geheel of deels (ook) vrij aan de binnenlucht
Toestand van het materiaal	Onbeschadigd, niet verweerd

Beschrijving	GV LIVING VUURVASTE PLAAT
Omgeving	Binnen
Primaire drager	Vloer
Asbestmateriaal	Plaat, paneel, tablet - Type Massal
Bindmiddel van asbestmateriaal	Cement
Gebondenheid op basis van bindmiddel	Hecht
Hoeveelheid (oppervlakte - dikte - aantal)	• 3,00 m ² - 1,00 cm - 1 stuk
Totaal volume	0,03 m ³
Eenvoudig bereikbaar	Ja
Bevestigingswijze	• Verlijmd, ingegoten, versmeerd
Identificatiemethode	Vaststelling zonder monsternamen

Zorgvuldig beheren

- Zorg voor een veilig beheer. Vermijd het beschadigen van het asbestmateriaal. Controleer de toestand jaarlijks op wijzigingen.

- Eenvoudige handelingen: enkel door erkend asbestverwijderaar
BIJ HET VERWIJDEREN KAN BREUK ONTSTAAN MET VEZELEMISSIE TOT GEVOLG. UIT TE VOEREN DOOR
HANDLANGERS

DIE 32 U CURSUS GEVOLGD HEBBEN.

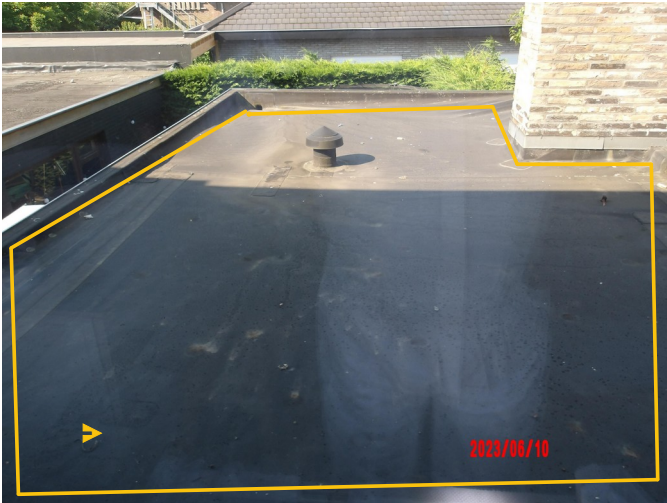
DAK NIET BEREIKBAAR MAAR TOEPASSING WEL WAARNEEMBAAR

Identificatiemethode	Redelijk vermoeden
Primaire drager	Plat dak
(Asbest)materiaal	Dak- en gevelbekleding - Roofing
Bindmiddel	Bitumen (roofing, teer, asfalt)
Gebondenheid bindmiddel	Hecht

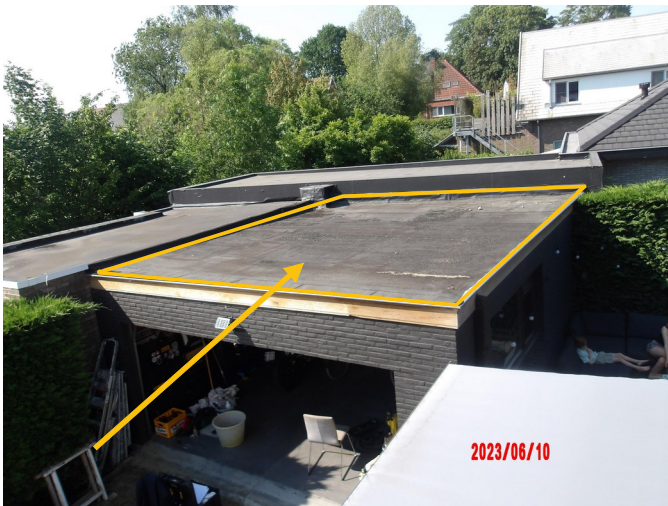
WAARGENOMEN VIA EERSTE VERDIEP VAN HUIS MAAR NIET VASTSTELBAAR WEGENS >3,5 m

Identificatiemethode	Redelijk vermoeden
Primaire drager	Plat dak
(Asbest)materiaal	Dak- en gevelbekleding - Roofing
Bindmiddel	Bitumen (roofing, teer, asfalt)
Gebondenheid bindmiddel	Hecht

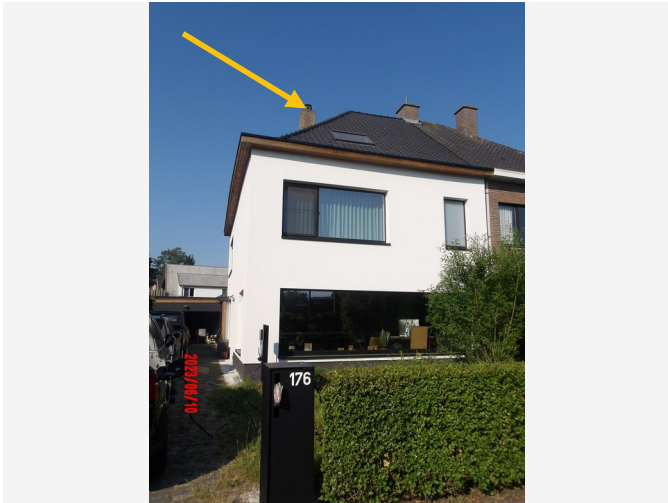
DAK HOGER DAN 3,5 m MAAR WAARNEEMBAAR

Identificatiemethode	Redelijk vermoeden
Primaire drager	Schuin dak
(Asbest)materiaal	Dak- en gevelbekleding - Nok, windveer, boeiboord
Bindmiddel	Cement
Gebondenheid bindmiddel	Hecht
