Asbestinventarisatattest

Kloosterstraat 12, 9660 Brakel

Attestnummer : 20260529-000232.000

Uitgegeven op : 29.05.2026

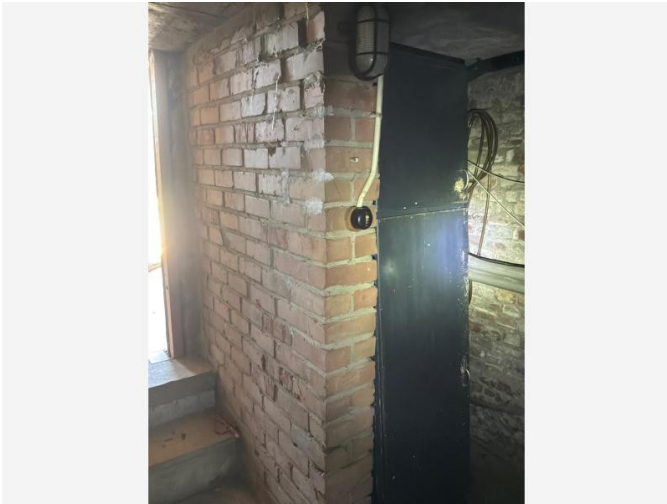
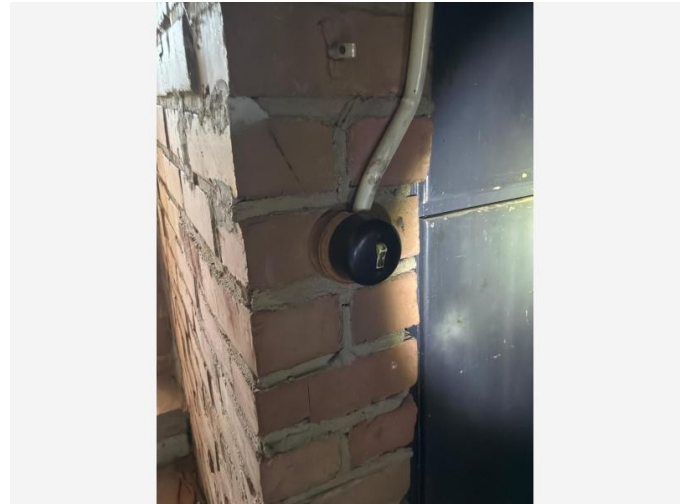
Het asbestmateriaal valt onder de mijlpaal van 2040.

Eindbeoordeling materiaalrisico	Laag materiaalrisico en/of verlaagde kans op vezelvrijgave
---------------------------------	--

Gebondenheid	Categorie 1: hechtgebonden in oorsprong
Asbestsoort (vezeltype)	Crocidoliet aanwezig
Asbestconcentratie	Laag (< 50%)
Afschermingsgraad van het gehele materiaal	Geheel of deels vrij aan de binnenlucht, maar geen contact met binnenluchtstromen
Toestand van het materiaal	Onbeschadigd, niet verweerd

Beschrijving	Bakeliet electra
Omgeving	Binnen
Primaire drager	Communicatie en elektrische infrastructuur en uitrusting
Asbestmateriaal	Plaat, paneel, tablet - Type Bakeliet
Bindmiddel van asbestmateriaal	Kunststof of -hars
Gebondenheid op basis van bindmiddel	Hecht
Hoeveelheid (oppervlakte - dikte - aantal)	• 0,59 m ² - 0,30 cm - 1 stuk
Totaal volume	0,002 m ³
Eenvoudig bereikbaar	Ja
Bevestigingswijze	• Onbekend
Identificatiemethode	De asbestdeskundige beoordeelt het materiaal als asbestverdacht en dus asbesthoudend, en dit zonder monstername. Motivatie: De monstername brengt andere schade aan dan schade die inherent is aan de monstername.
Destructieve handeling voor identificatie	Nee
Opmerking	Geschatte hoeveelheid Betreft verschillende toepassingen in bakeliet

- Zorg voor een veilig beheer. Vermijd het beschadigen van het asbestmateriaal. Controleer de toestand jaarlijks op wijzigingen.
- Voer bijkomende staalname(s) uit.

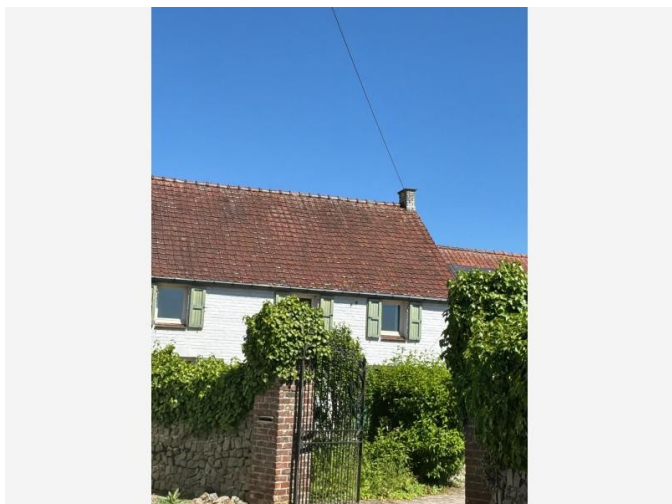
Tijdelijke beperking

Reden: Het te onderzoeken materiaal situeert zich hoger dan 3,50 m te rekenen vanaf een veilige ondergrond

Uitleg van de asbestdeskundige: De binnenkant van de schouw is niet inspecteerbaar, aan de buitenkant van de schouw werd zichtbaar geen asbest aangetroffen. Bij werken in of aan de schouw extra aandacht besteden, hier kan zich mogelijks nog asbest schuilhouden. De inspecteur kon dit tijdens zijn bezoek niet vaststellen, daar deze handelingen onder een destructieve handeling zou vallen.

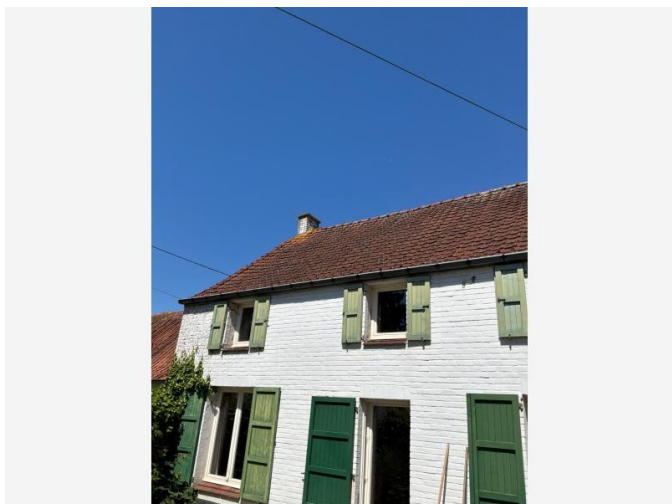
Tijdelijke beperking

Reden: Het te onderzoeken materiaal situeert zich hoger dan 3,50 m te rekenen vanaf een veilige ondergrond

Uitleg van de asbestdeskundige: Het dak bevindt zich hoger dan 3.5m van een veilige ondergrond. Het onderdak is van binnenuit niet te inspecteren. Hou rekening mee dat er zich mogelijk toch asbesthoudende materialen bevinden in het onderdak die de inspecteur niet kon vaststellen tijdens de inspectie. Extra controle aangeraden indien het onderdak verder geïnspecteerd kan worden.

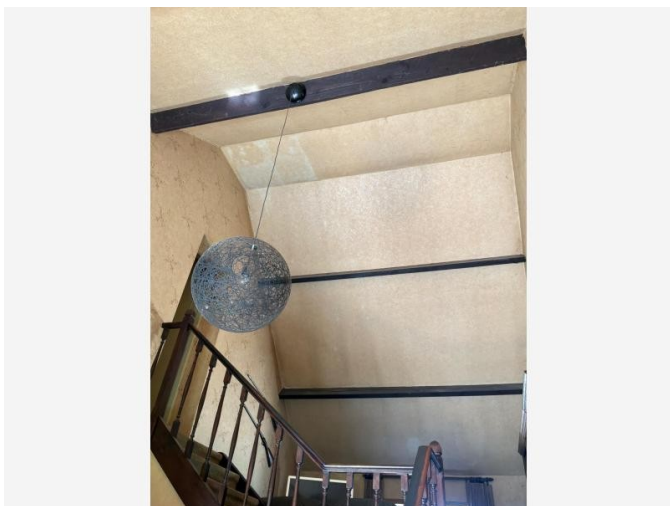
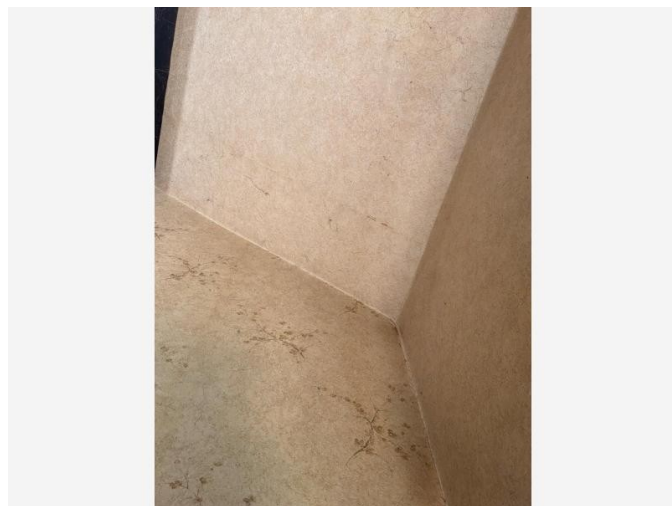
Dit type plafond is niet asbest verdacht. Er kan echter geen uitspraak gedaan worden over de achterligende delen. Hier kunnen zich mogelijk nog verdacht materialen bevinden.

De asbestdeskundige beoordeelt het materiaal als niet-asbestverdacht.

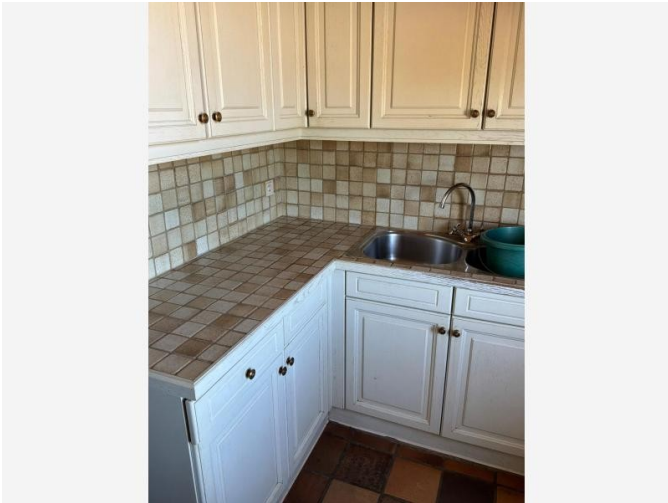
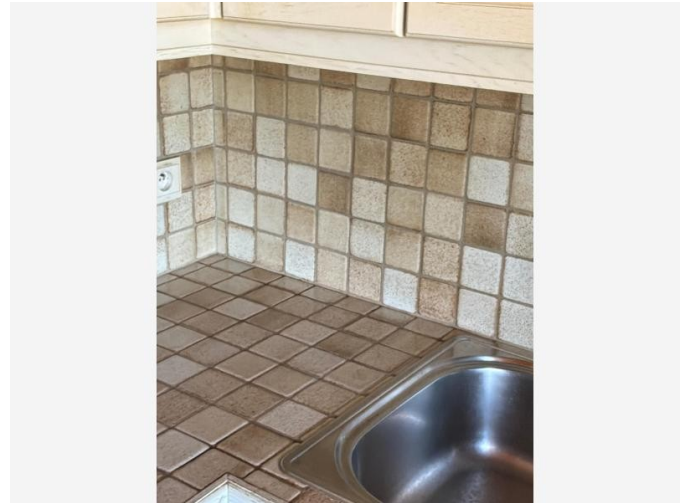
Mogelijk bevinden zich achter deze tegels verdachte lijmen. Bij werken aan de tegels is een aanvullend onderzoek aangewezen om de aard van de lijmen te bepalen.

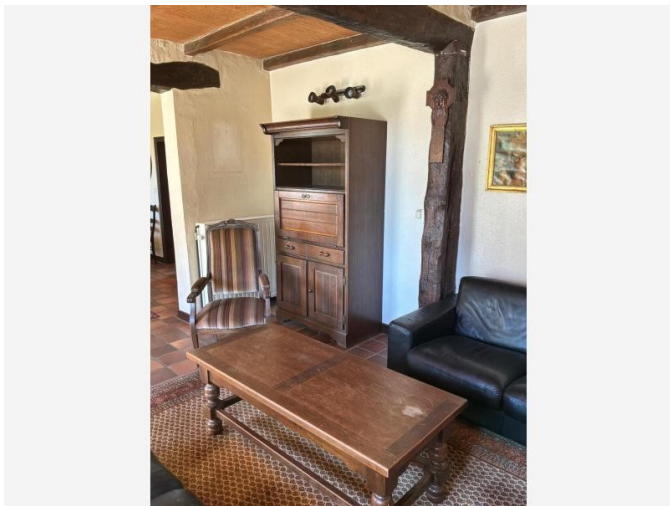
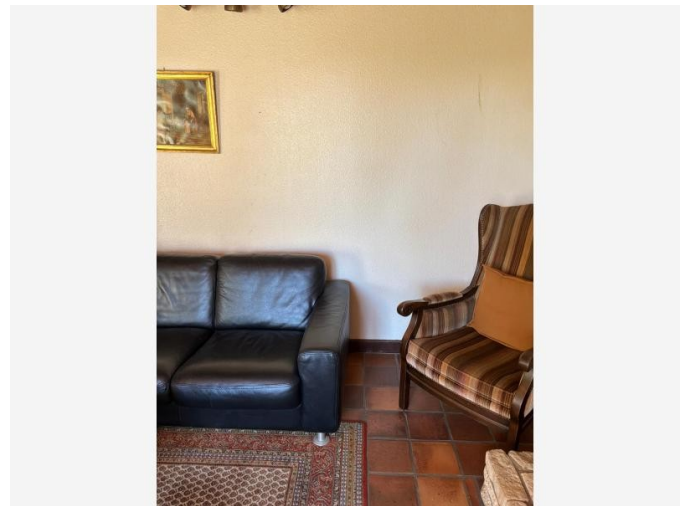
Geen asbest

#	Type	Referentie	Resultaat
6.1	Mengmonster	mm01	Geen asbest

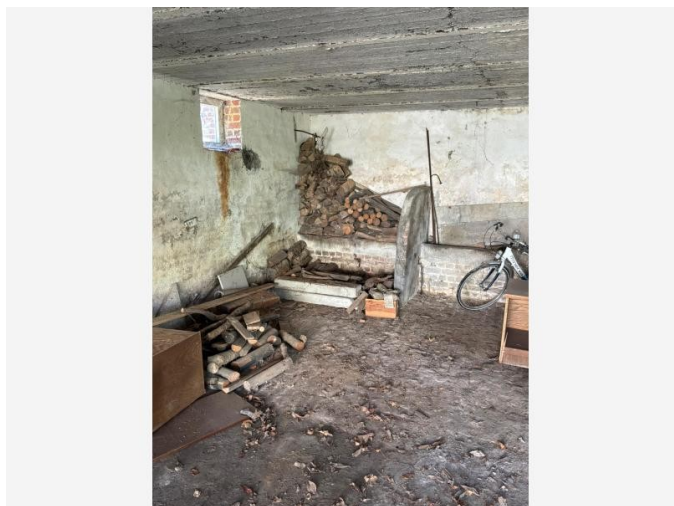
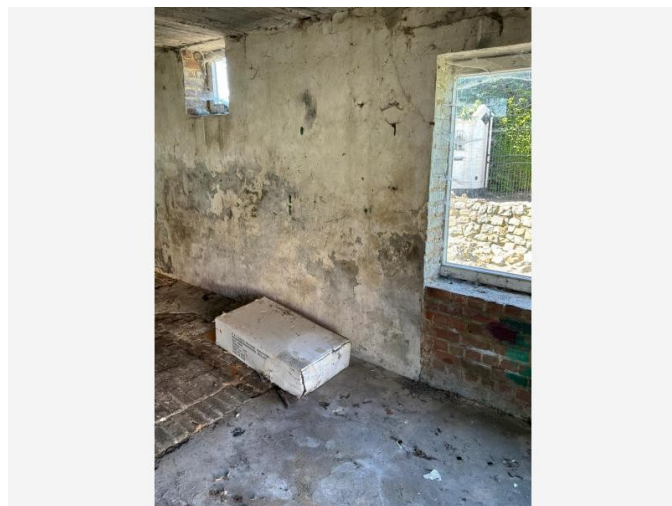
Fiche 7: Pleister garage

Geen asbest

#	Type	Referentie	Resultaat
7.1	Mengmonster	Mm3	Geen asbest

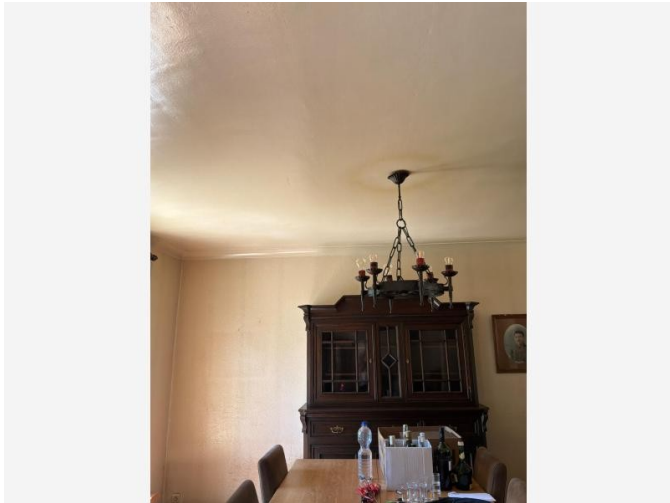
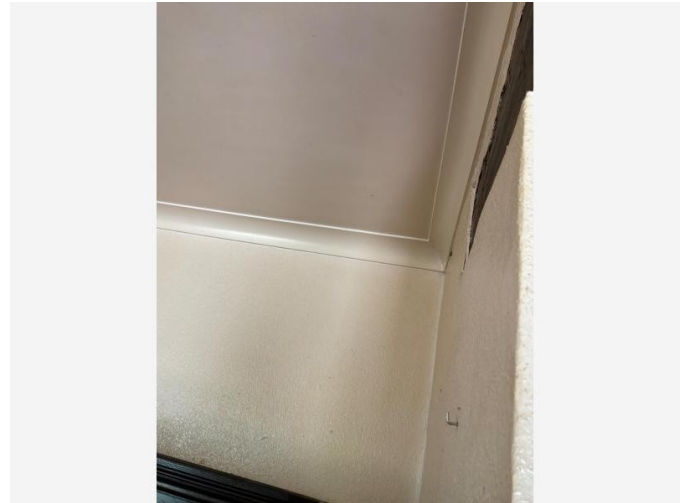
Geen asbest

#	Type	Referentie	Resultaat
8.1	Mengmonster	mm02	Geen asbest
