Asbestinventarisatetest

Kloosterstraat 14, 9660 Brakel

Attestnummer : 20260601-000057.000

Uitgegeven op : 01.06.2026

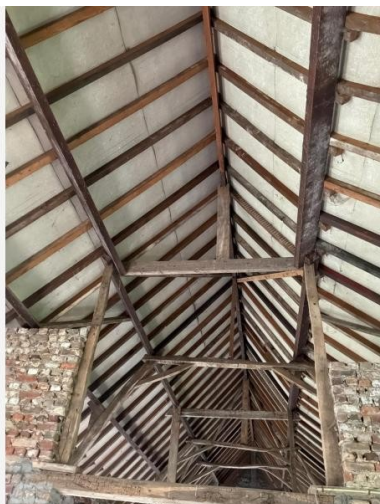
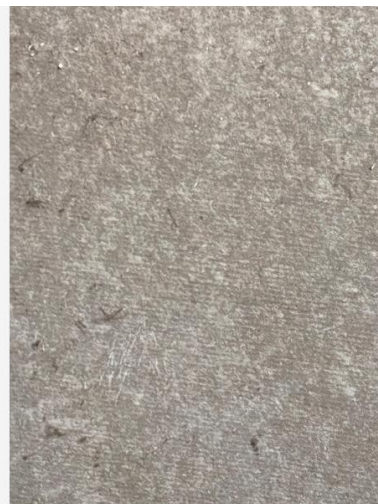
Het asbestmateriaal valt onder de mijlpaal van 2040.

| Eindbeoordeling materiaalrisico | Hoog materiaalrisico en/of hoge kans op vezelvrijgave |

| Gebondenheid | Categorie 1: hechtgebonden in oorsprong |
| Asbestsoort (vezeltype) | Crocidoliet aanwezig |
| Asbestconcentratie | Laag (< 50%) |
| Afschermingsgraad van het gehele materiaal | Geheel of deels vrij aan de binnenlucht, maar geen contact met binnenluchtstromen |
| Toestand van het materiaal | Matig beschadigd, matig verweerd |

| Beschrijving | Menuiserite Onderdak stalling |
| Asbestmateriaal | Plaat, paneel, tablet - Type Menuiserite |
| Eenvoudig bereikbaar | Nee <ul style="list-style-type: none">• Het asbestmateriaal is bedekt (uitgezonderd laag verf, coating, behang, kunststof, textiel) en het wegnemen van het bedekkende materiaal kan niet zonder het bedekkende materiaal te beschadigen. |

Dringend maatregelen nemen

- Zorg voor een veilig beheer. Vermijd het beschadigen van het asbestmateriaal. Controleer de toestand jaarlijks op wijzigingen.
- Voer bijkomende staalname(s) uit.

- Eenvoudige handelingen: mag via doe-het-zelf of door werknemer(s) met opleidingsattest eenvoudige handelingen
Bij het uitvoeren van eenvoudige handelingen, zoals toegestaan via doe-het-zelfmethoden of door werknemers met een opleidingsattest, is het gebruik van de juiste persoonlijke beschermingsmiddelen (PBM's) verplicht om blootstelling aan asbestvezels te voorkomen. Wij adviseren echter om asbest te laten verwijderen door een werknemer met opleidingscertificaat. Maar het is ook toegestaan via de doe-het-zelfmethode, mits de juiste voorzorgsmaatregelen en PBM's in acht worden genomen. De te gebruiken PBMs zijn:
 - FFP3-mondmasker of halfgelaatsmasker met P3 filter
 - wegwerpoverall (Tyvek CATIII, type 5en 6)

Het afval dient op een correcte manier te worden verpakt en afgevoerd.

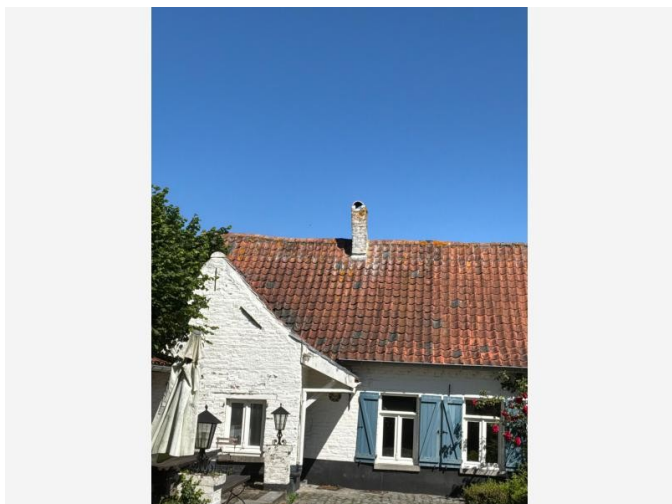
Tijdelijke beperking

Reden: Het te onderzoeken materiaal situeert zich hoger dan 3,50 m te rekenen vanaf een veilige ondergrond

Uitleg van de asbestdeskundige: De binnenkant van de schouw is niet inspecteerbaar, aan de buitenkant van de schouw werd zichtbaar geen asbest aangetroffen. Bij werken in of aan de schouw extra aandacht besteden, hier kan zich mogelijks nog asbest schuilhouden. De inspecteur kon dit tijdens zijn bezoek niet vaststellen, daar deze handelingen onder een destructieve handeling zou vallen.

| (Asbest)materiaal | Rookgaskanaal |
| Karakterisatie | Asbest (verdacht) |

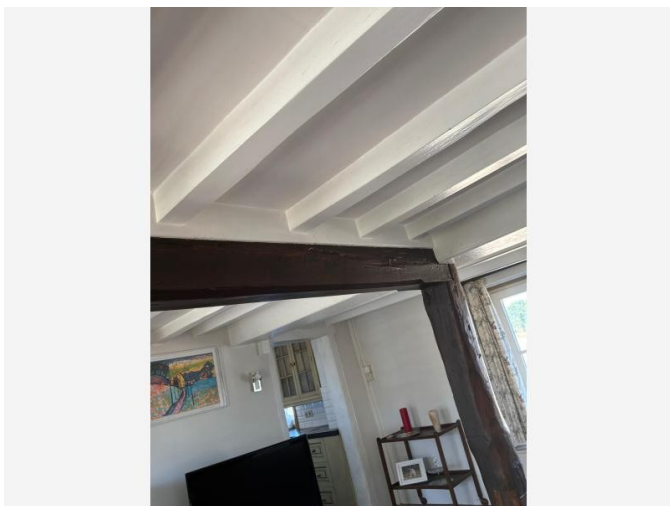
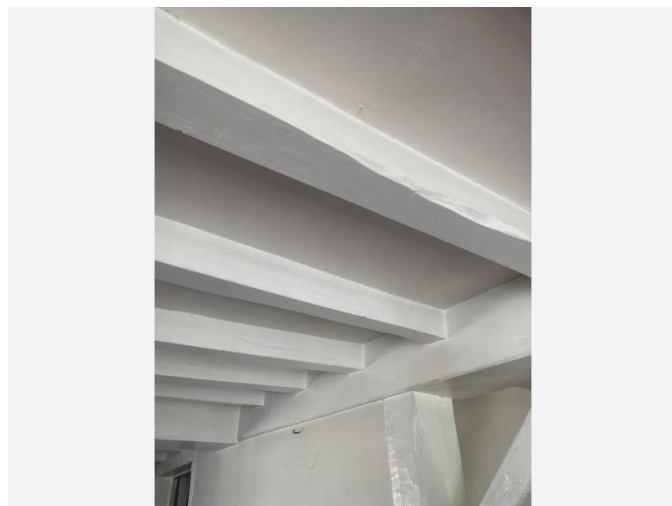
Dit type plafond is niet asbest verdacht. Er kan echter geen uitspraak gedaan worden over de achterligende delen. Hier kunnen zich mogelijk nog verdacht materialen bevinden.

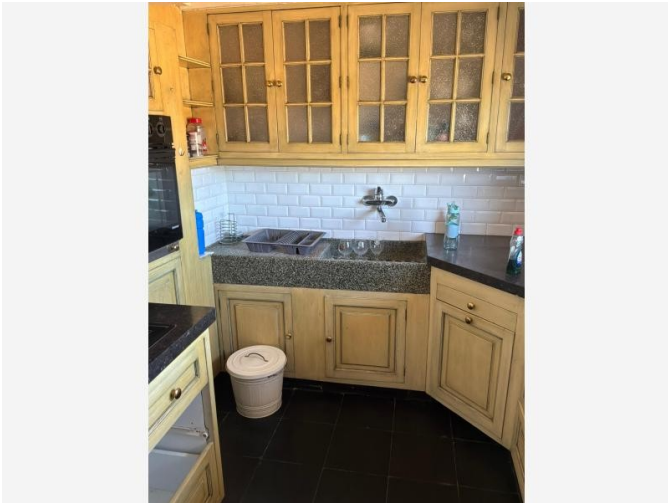
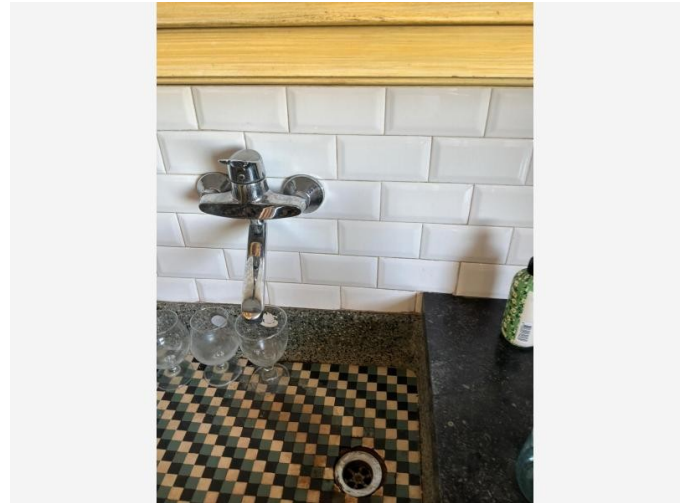
Mogelijk bevinden zich achter deze tegels verdachte lijmen. Bij werken aan de tegels is een aanvullend onderzoek aangewezen om de aard van de lijmen te bepalen.

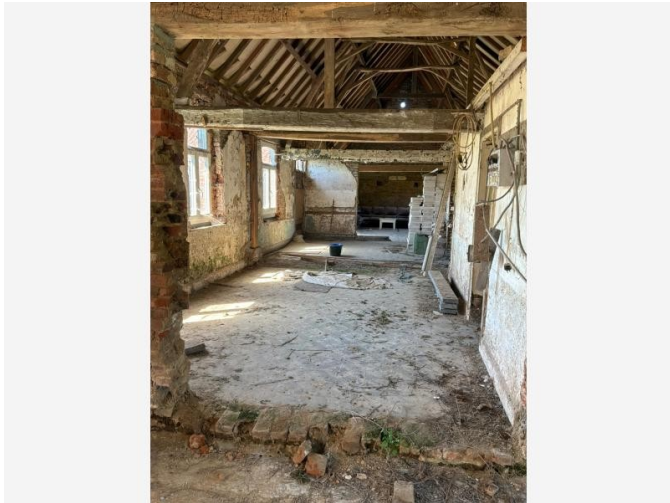
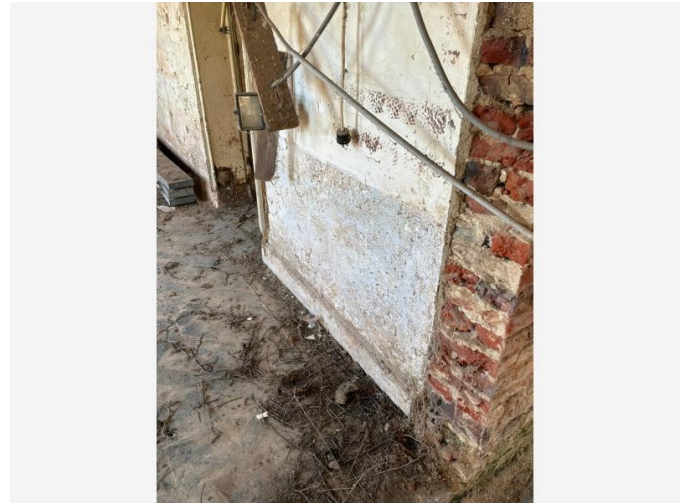
Fiche 5: Pleisterwerk stalling

Geen asbest

| # | Type | Referentie | Resultaat |
|---|---|---|---|
| 5.1 | Mengmonster | Mm4 | Geen asbest |

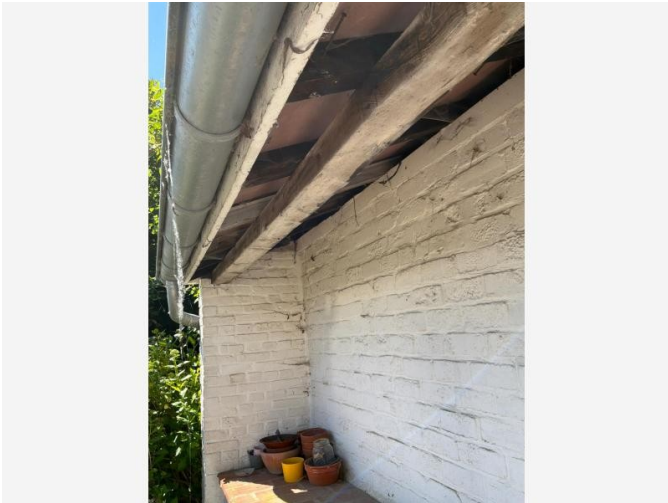
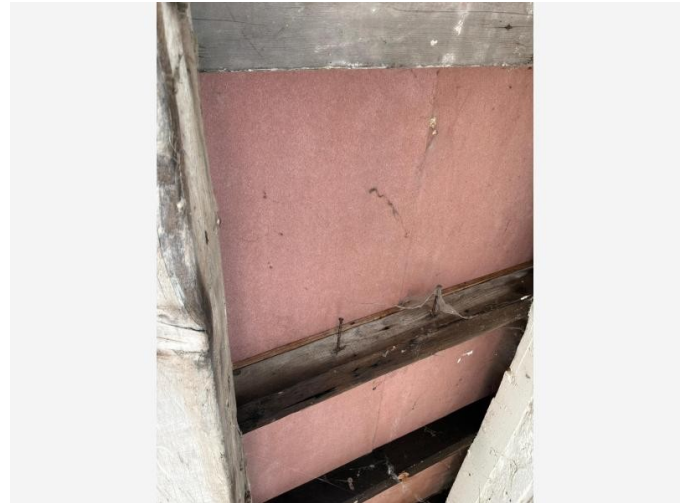
Geen asbest

| # | Type | Referentie | Resultaat |
|---|---|---|---|
| 6.1 | Puntmonster | Mm2 | Geen asbest |
| 6.2 | Puntmonster | Mm3 | Geen asbest |

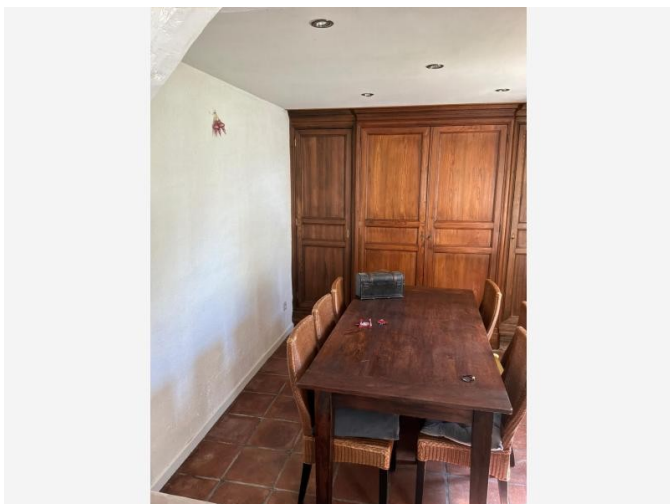
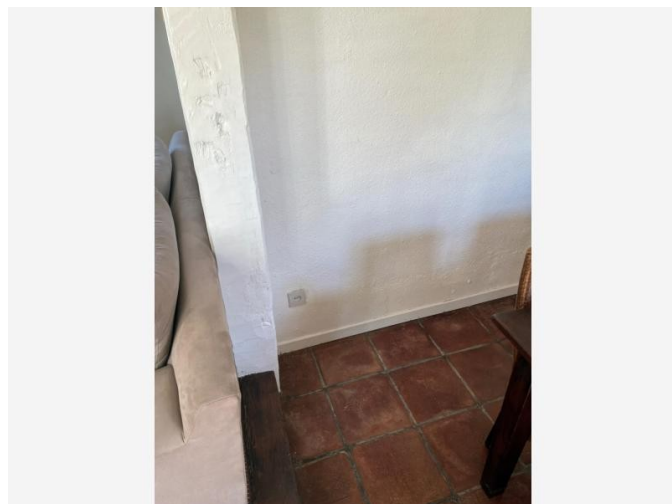
Geen asbest

| # | Type | Referentie | Resultaat |
|---|---|---|---|
| 7.1 | Mengmonster | mm01 | Geen asbest |

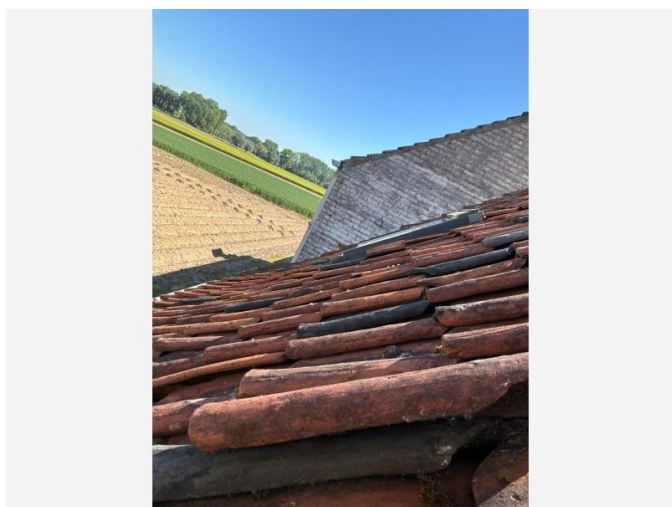
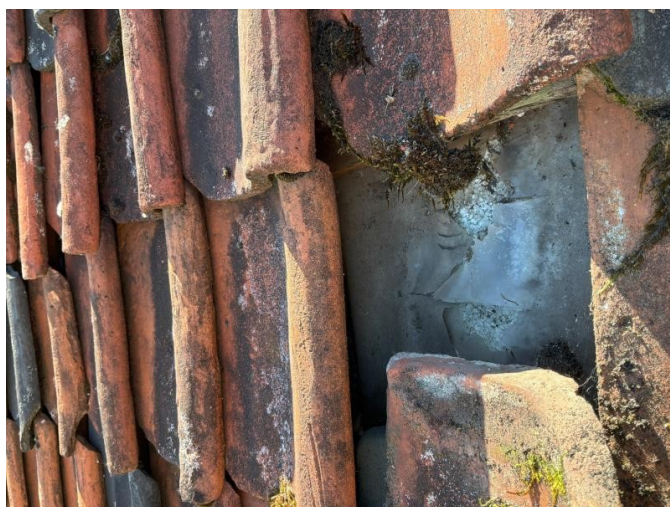
| Beschrijving | Notitie | Terug te vinden op plannen |
|---|---|---|
| Fiche 8: Onderdak type: niet asbest verdacht | Dit onderdak type is niet asbest verdacht. (Deze zijn steekproefsgewijs vastgesteld en kunnen, indien de vastelling dit niet toeliet, geen uitspraak doen over het volledige onderdak.) | Plan 1.3: Hoofdgebouw plan dak Plan 4.2: Huisje plan dak |

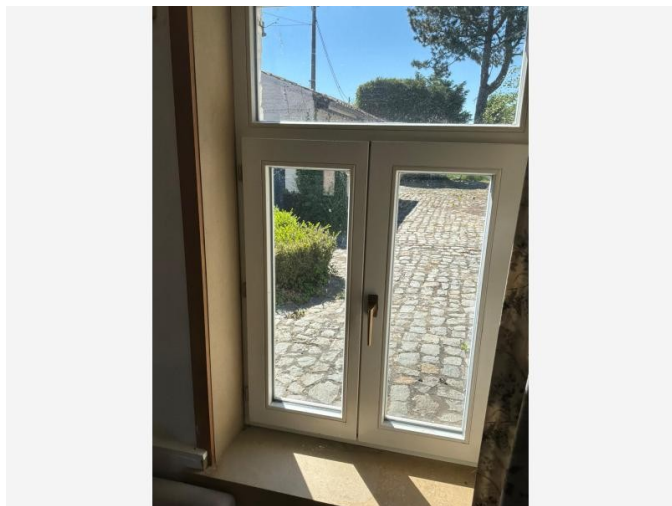
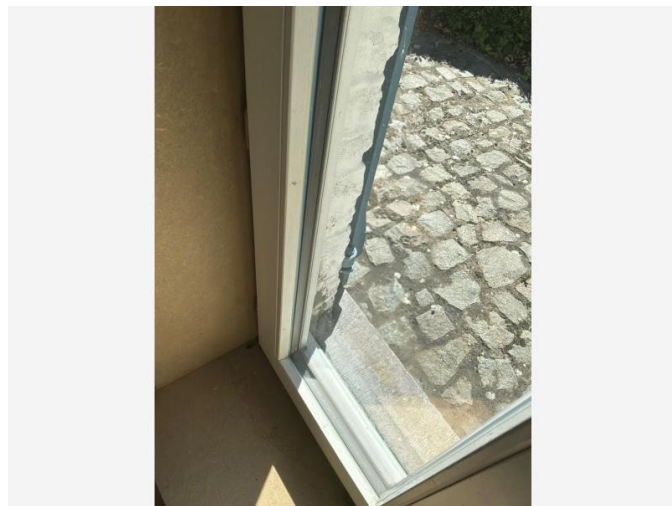
| Beschrijving | Notitie | Terug te vinden op plannen |
|---|---|---|
| Fiche 9: mastiek type: niet asbest verdacht | Aanwezig in alle ramen, buiten de andere aangeduide types. Dit type mastiek is niet asbest verdacht | - |

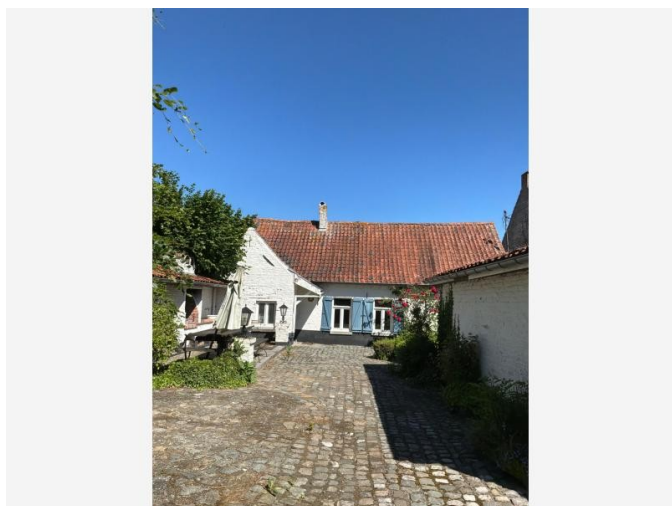
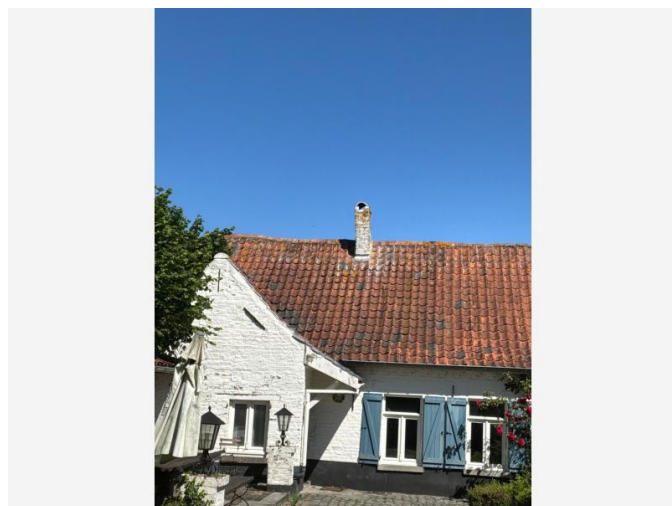
| Beschrijving | Notitie | Terug te vinden op plannen |
|---|---|---|
| Fiche 10: Dak type: niet asbest verdacht | Dit dak type is niet asbest verdacht. | Plan 1.2: Hoofdgebouw plan 1e Plan 1.3: Hoofdgebouw plan dak Plan 2.2: Garage plan dak Plan 3.2: Stalling plan dak Plan 4.2: Huisje plan dak |
