# Asbestinventarisatattest

Keerstraat 229, 9420 Erpe-Mere

Attestnummer : 20260122-000196.000

Uitgegeven op : 22.01.2026

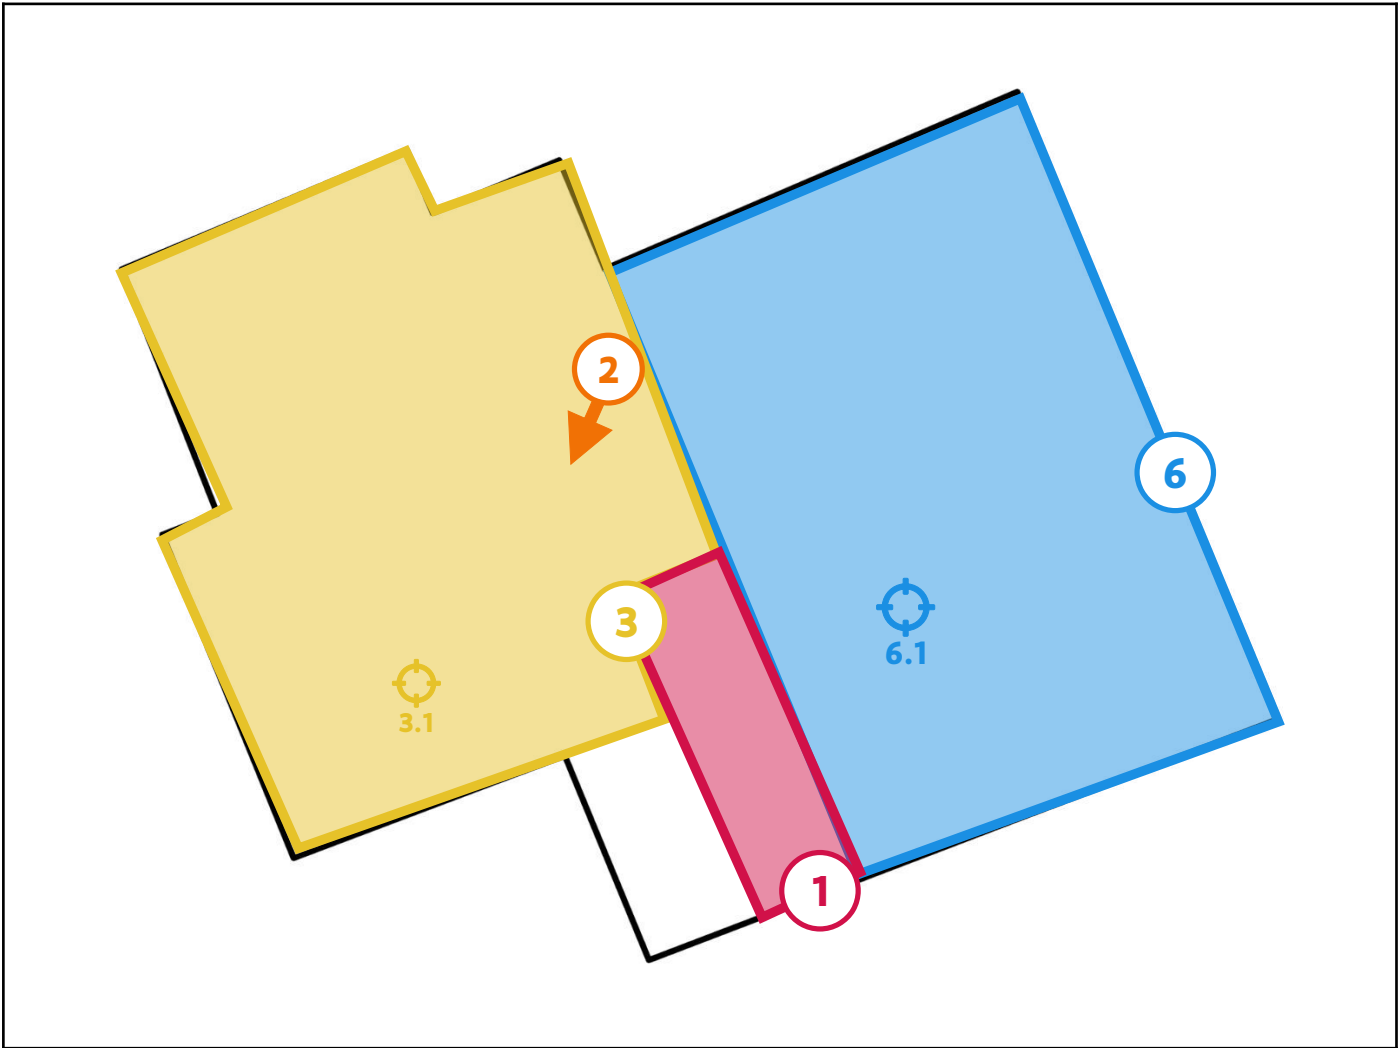
# Plan 1.10: Hoofdgebouw plan

| Beschrijving | Type | Actie |
|---|---|---|
| 1. Golfplaten | Asbestmateriaal | Dringend verwijderen |
| 2. Schouwbus | Asbestmateriaal | Verwijderen |
| 3. Menuiserie dak | Asbestmateriaal | Zorgvuldig beheren |

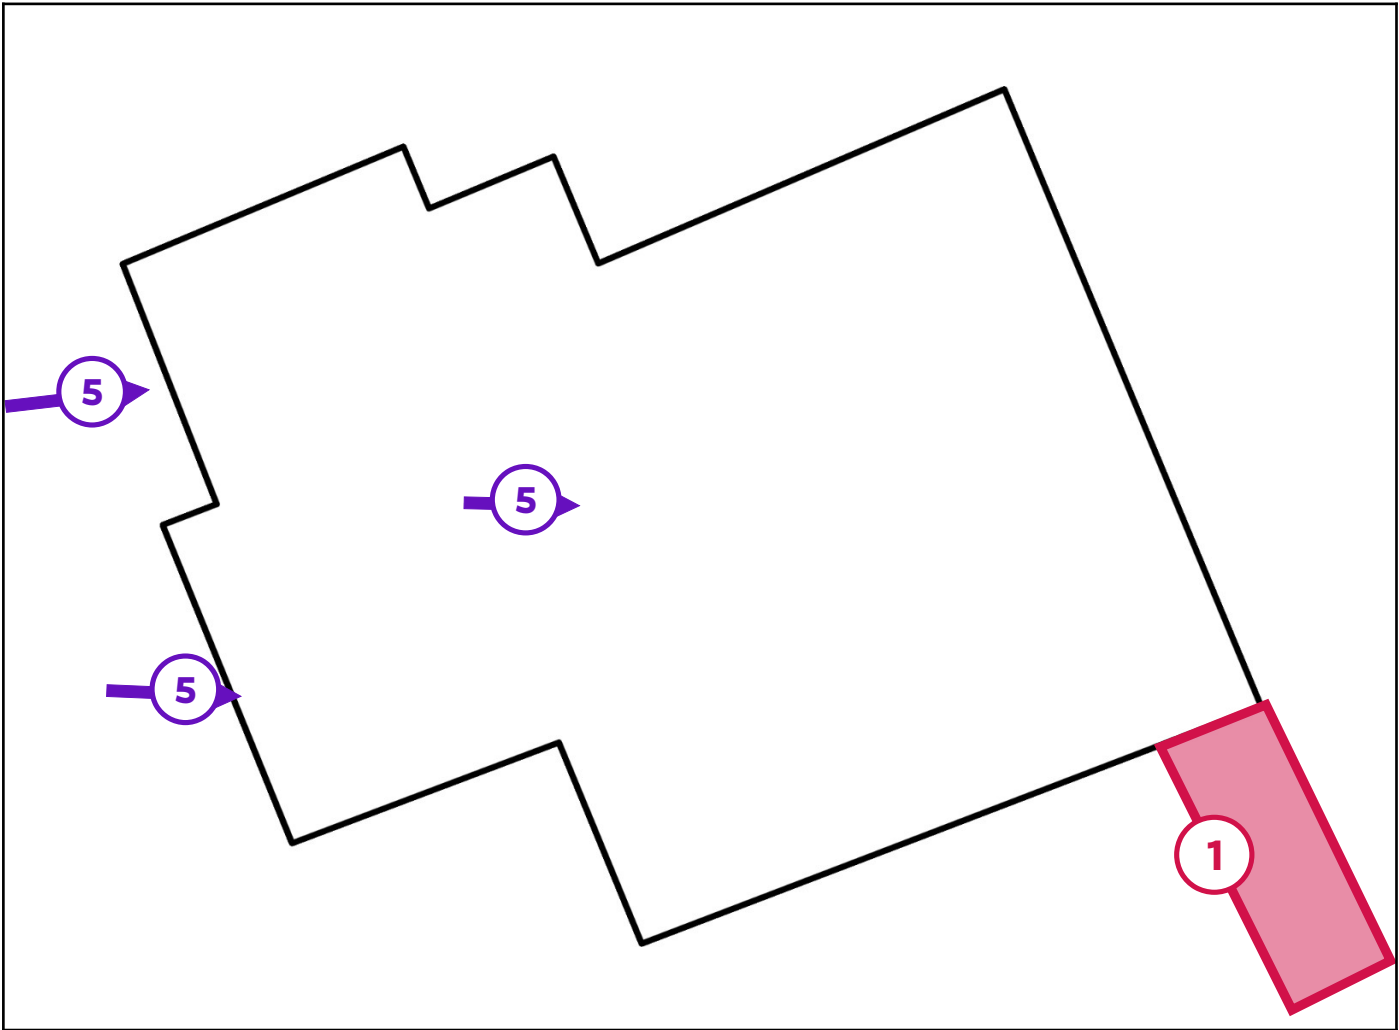
# Plan 1.11: Hoofdgebouw plan

| Beschrijving | Type | Actie |
|---|---|---|
| 1. Golfplaten | Asbestmateriaal | Dringend verwijderen |
| 5. Binnen- en buitenzijde schouw | Beperking | - |

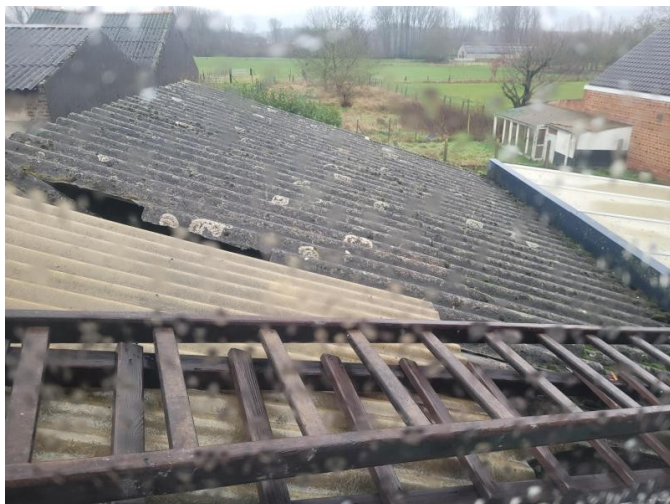
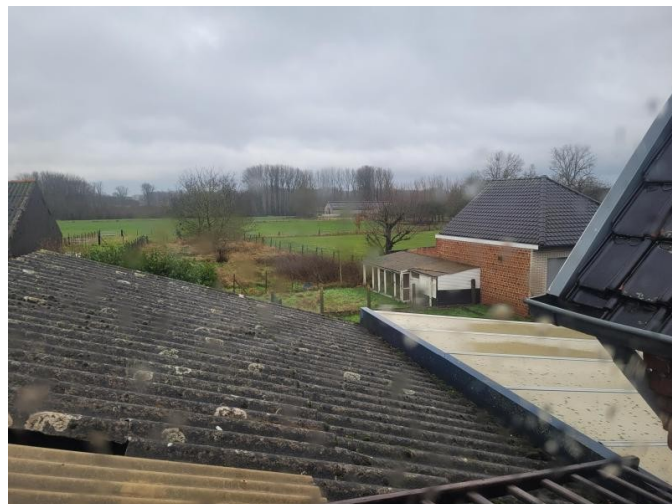
**Dringend verwijderen**

| Eindbeoordeling materiaalrisico | Hoog materiaalrisico en/of hoge kans op vezelvrijgave |

| Asbestsoort (vezeltype) | Crocidoliet aanwezig |
| Toestand van het materiaal | Zwaar beschadigd, zwaar verweerd |

| Asbestmateriaal | Dak- en gevelbekleding - Golfplaat |
| Hoeveelheid (oppervlakte - aantal) | • 30,00 m <sup>2</sup> - 1 stuk |

- Verwijder dit asbestmateriaal zo snel mogelijk. Volg de toestand goed op.

- De golfplaten in zijn geheel verwijderen, dit zodat er minimale kans is op vrijgave van vezels. De toepassing moet men voor verwijdering steeds fixeren of bevochtigen. De toepassing niet breken en stofvorming verwijderen. Dit afval dubbel en luchtdicht verpakt aandienen bij het gemeentelijk recyclagepark.

- Dragen van stofmasker FFP3 en wegwerphandschoenen CATIII type 5/6, wegwerphandschoenen en afspoelbaar schoeisel.
  - Voor afvalstromen geldt: scheid afval bij de bron, minimaliseer restafval en werk met erkende verwerkers volgens de geldende milieuregels.

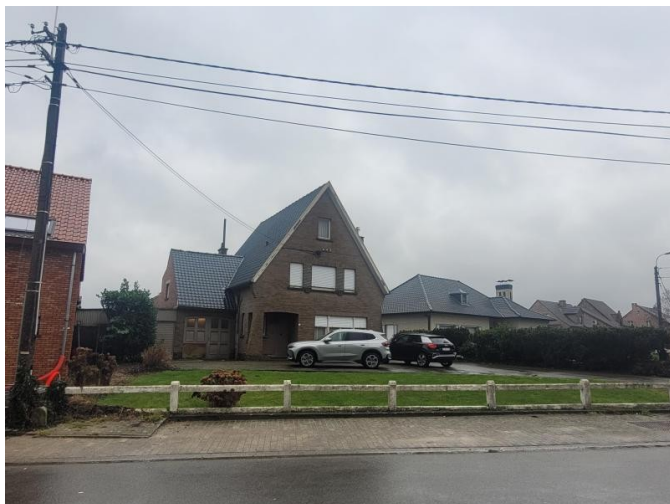
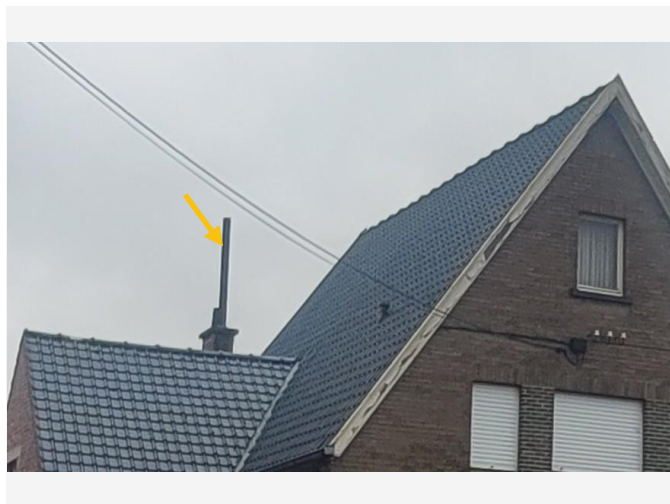
Verwijderen

| Eindbeoordeling materiaalisico | Laag materiaalisico en/of verlaagde kans op vezelvrijgave |

| Toestand van het materiaal | Licht beschadigd, licht verweerd. Intact calciumsilicaatmateriaal of categorie III 'gebondenheid' |

| Beschrijving | Schouwbus |
| Asbestmateriaal | Rookgaskanaal |

- Zorg voor een veilig beheer. Vermijd het beschadigen van het asbestmateriaal. Controleer de toestand jaarlijks op wijzigingen.
- Voer bijkomende staalname(s) uit.

- Eenvoudige handelingen: enkel door erkend asbestverwijderaar  
Werken op hoogte laten uitvoeren door een erkende asbestverwijderaar met hoogtewerker.

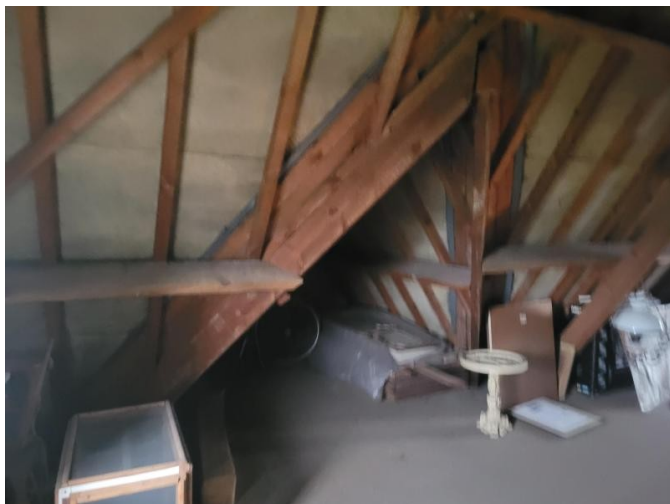
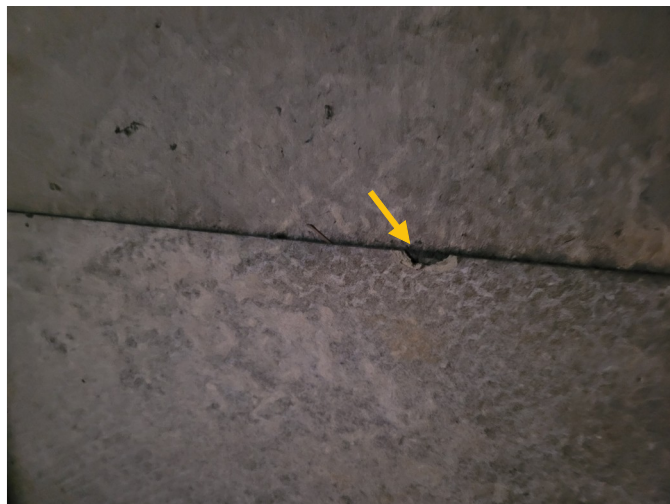
Zorgvuldig beheren

| Eindbeoordeling materiaalisico | Laag materiaalisico en/of verlaagde kans op vezelvrijgave |

| Toestand van het materiaal | Onbeschadigd, niet verweerd |

| # | Type | Referentie | Resultaat |
|---|---|---|---|
| 3.1 | Puntmonster | 1 | Chrysotiel, Crocidoliet |

| Beschrijving | Menuiserite dak |

- Zorg voor een veilig beheer. Vermijd het beschadigen van het asbestmateriaal. Controleer de toestand jaarlijks op wijzigingen.

- Eenvoudige handelingen: mag via doe-het-zelf of door werknemer(s) met opleidingsattest eenvoudige handelingen
  - Wetgevend kader (website van de OVAM ([www.asbestinfo.be](http://www.asbestinfo.be)) en/of codex boek VI titel 3).
  - De menuiserie in zijn geheel verwijderen, dit zodat er minimale kans is op vrijgave van vezels. De toepassing moet men voor verwijdering steeds fixeren of bevochtigen. De toepassing niet breken en stofvorming verwijderen. Dit afval dubbel en luchtdicht verpakt aandienen bij het gemeentelijk recyclagepark.
  - Dragen van stofmasker FFP3 en wegwerpoverall CATIII type 5/6, wegwerphandschoenen en afspoelbaar schoeisel.
  - Voor afvalstromen geldt: scheid afval bij de bron, minimaliseer restafval en werk met erkende verwerkers volgens de geldende milieuregels.

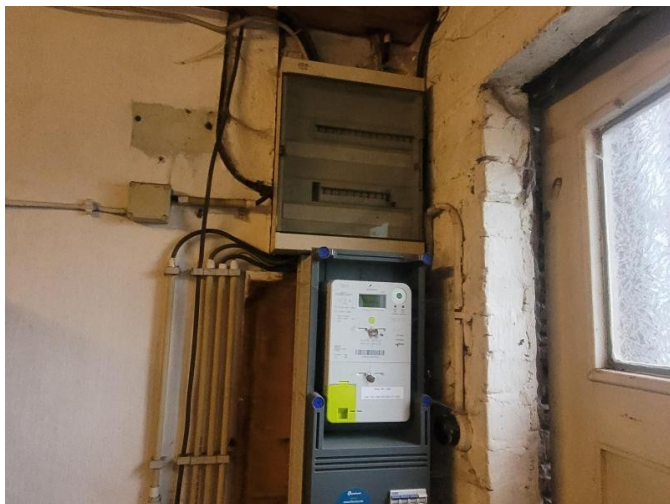
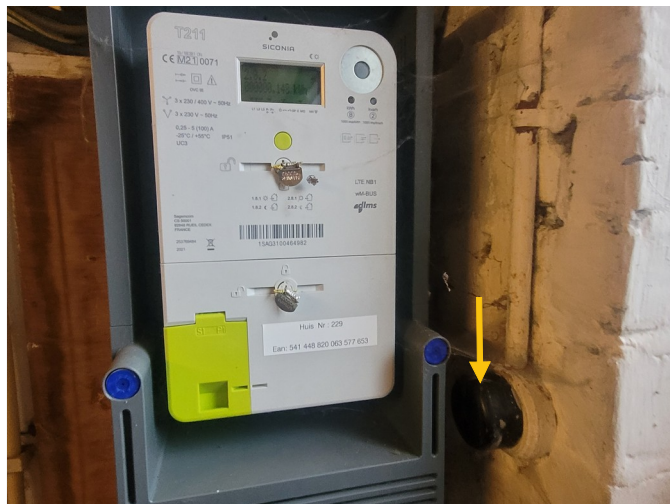
Zorgvuldig beheren

| Eindbeoordeling materiaalrisico | Zeer laag materiaalrisico en/of zeer lage kans op vezelvrijgave |

| Beschrijving | Bakeliet schakelaars en stopcontacten |
| Opmerking | Bemeubelde woning, mogelijks achter de meubels nog schakelaars en stopcontacten. |

- Zorg voor een veilig beheer. Vermijd het beschadigen van het asbestmateriaal. Controleer de toestand jaarlijks op wijzigingen.

- Eenvoudige handelingen: mag via doe-het-zelf of door werknemer(s) met opleidingsattest eenvoudige handelingen  
-Wetgevend kader (website van de OVAM ([www.asbestinfo.be](http://www.asbestinfo.be)) en/of codex boek VI titel 3).  
-De bakeliet in zijn geheel verwijderen, dit zodat er minimale kans is op vrijgave van vezels. De toepassing moet men voor verwijdering steeds fixeren (nooit bevochtigen, kans op elektrocutie). De toepassing niet breken en stofvorming verwijderen. Dit afval dubbel en luchtdicht verpakt aandielen bij het gemeentelijk recyclagepark.  
-Dragen van stofmasker FFP3 en wegwerpoverall CATIII type 5/6, wegwerphandschoenen en afspoelbaar schoeisel.  
-Voor afvalstromen geldt: scheid afval bij de bron, minimaliseer restafval en werk met erkende verwerkers volgens de geldende milieuregels.

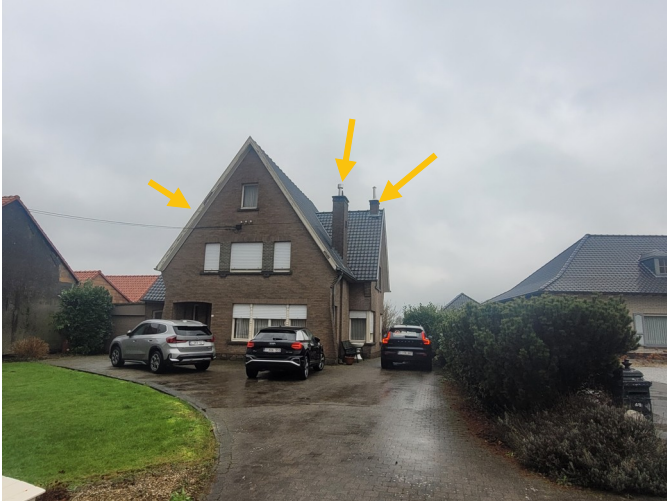
**Reden:** Het te onderzoeken materiaal situeert zich hoger dan 3,50 m te rekenen vanaf een veilige ondergrond

**Uitleg van de asbestdeskundige:** Enkel inspecteerbaar met hoogtewerker.

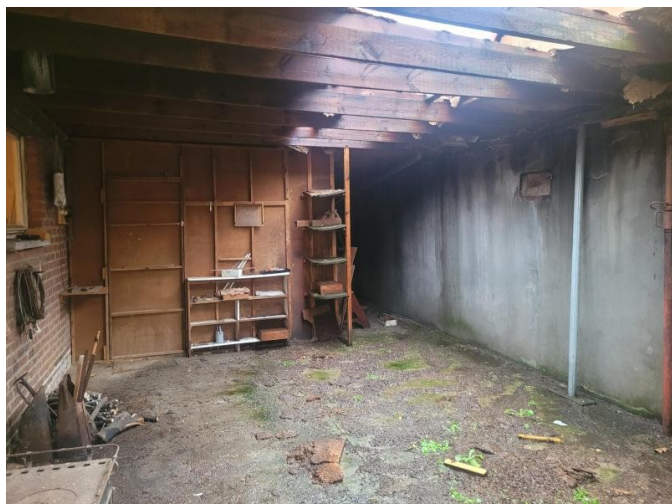
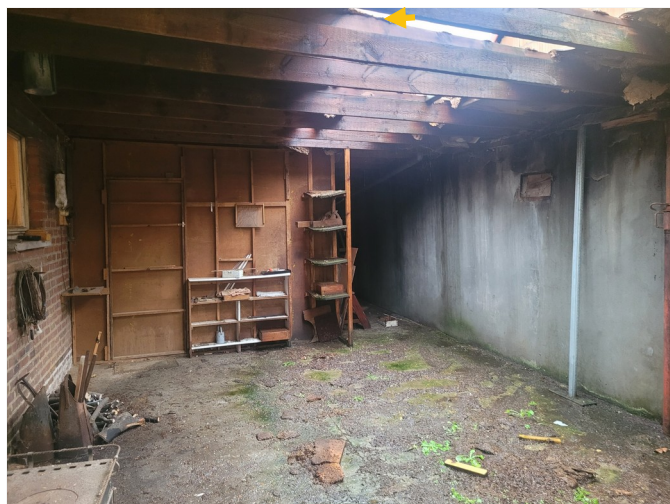
## Fiche 6: Roofing plat dak

Geen asbest

| # | Type | Referentie | Resultaat |
|---|---|---|---|
| 6.1 | Puntmonster | 6 | Geen asbest |

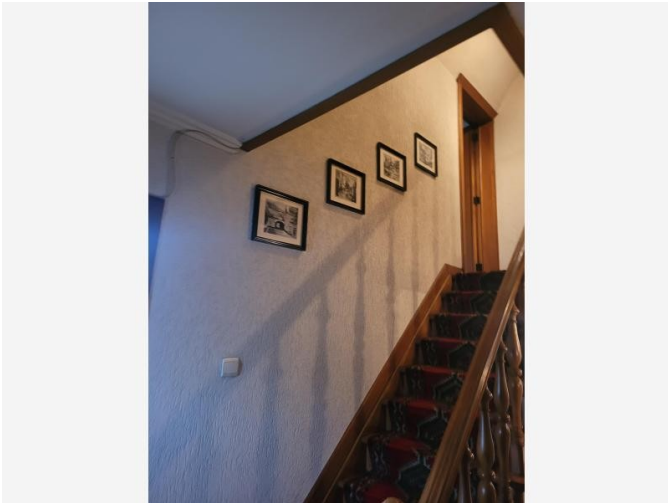
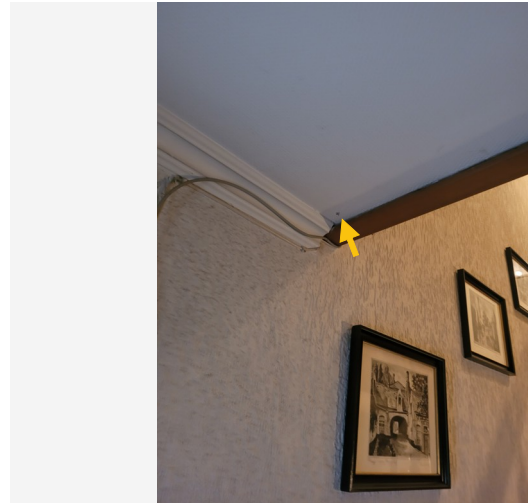
## Fiche 7: Pleister plafond

Geen asbest

| # | Type | Referentie | Resultaat |
|---|---|---|---|
| 7.1 | Mengmonster | 2 | Geen asbest |

| Opmerking | Plafond in de hal gelijkvloers en keuken. Overige plafonds beplaat in hout. |

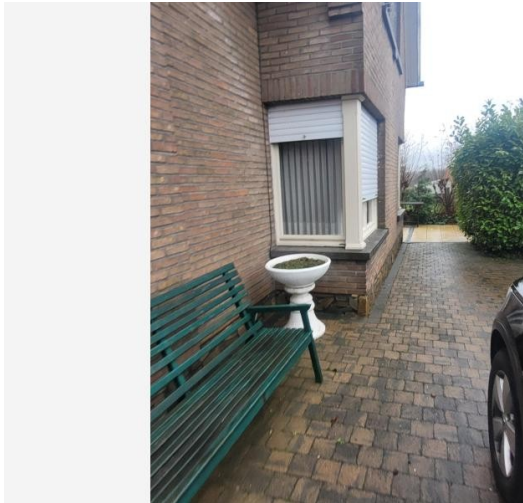
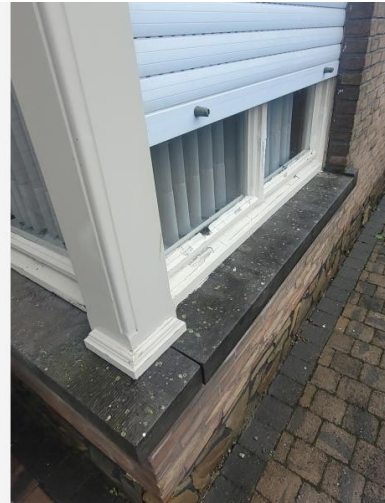
## Fiche 8: Ktting ramen

Geen asbest

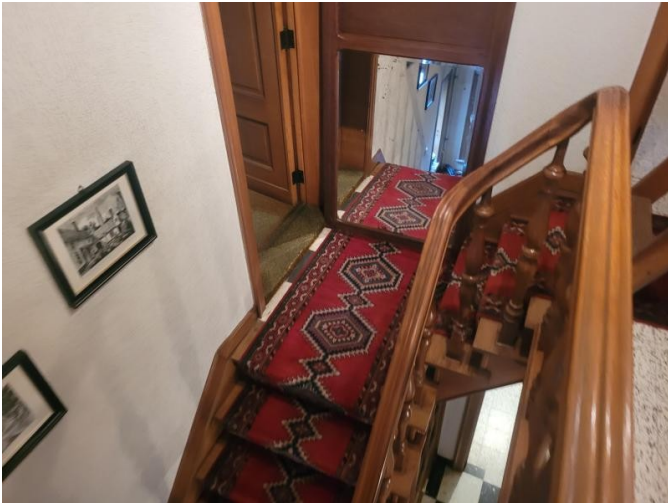
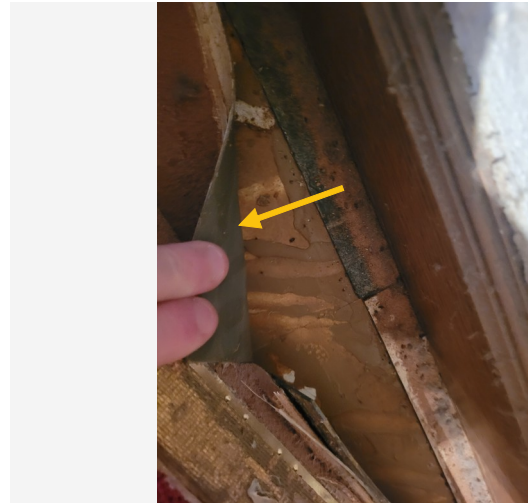
## Fiche 9: Vinylvloer

Geen asbest

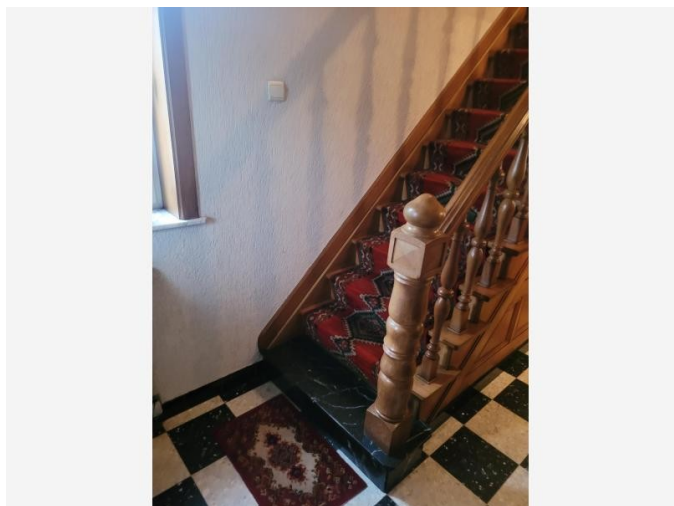
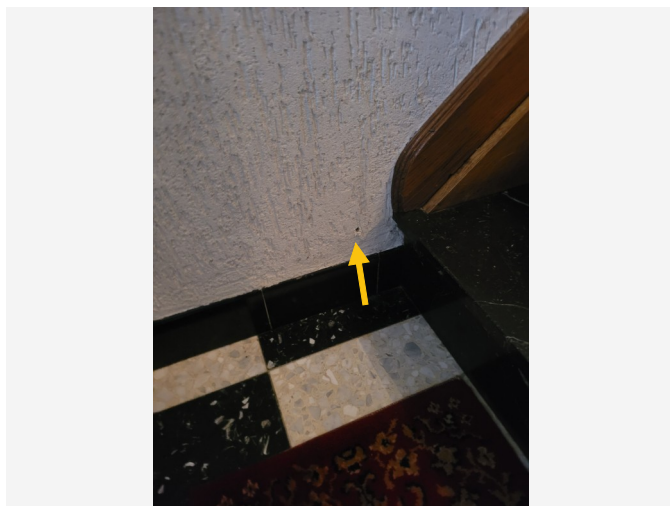
## Fiche 10: Pleister muur

Geen asbest

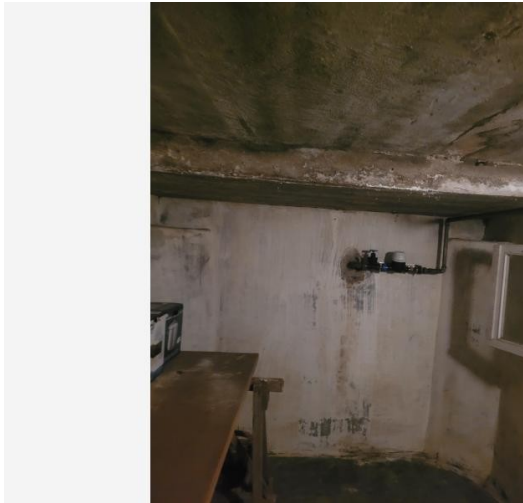
## Fiche 11: Cementering muur kelder

Geen asbest
