# Asbestinventarisatetest

Tolstraat 16, 9320 Aalst

Attestnummer : 20260309-000438.000

**Niet-asbestveilig**

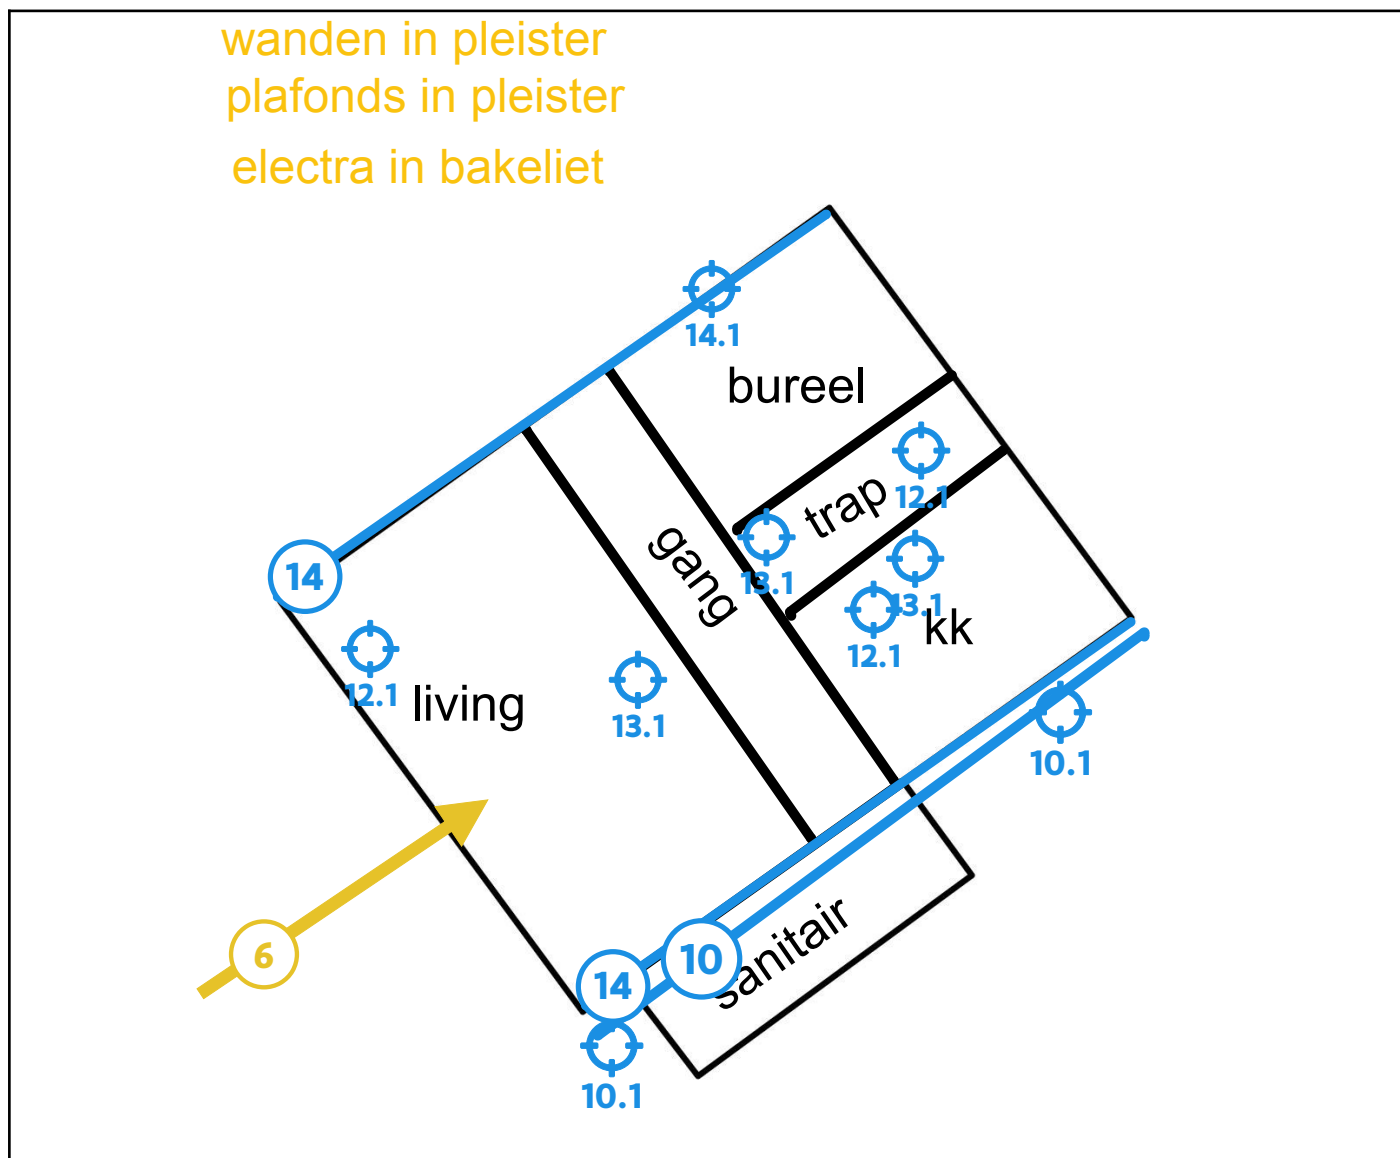
## Plan 1.1: Hoofdgebouw plan gvl

Beschrijving	Type	Actie
6. Asbest cement luikje	Asbestmateriaal	Zorgvuldig beheren
7. Bakeliet electra	Asbestmateriaal	Zorgvuldig beheren
10. crepi gevel	Geen asbest	-
10.1 Code: Mm4	Mengmonster	-
12. pleisterwerk wanden	Geen asbest	-

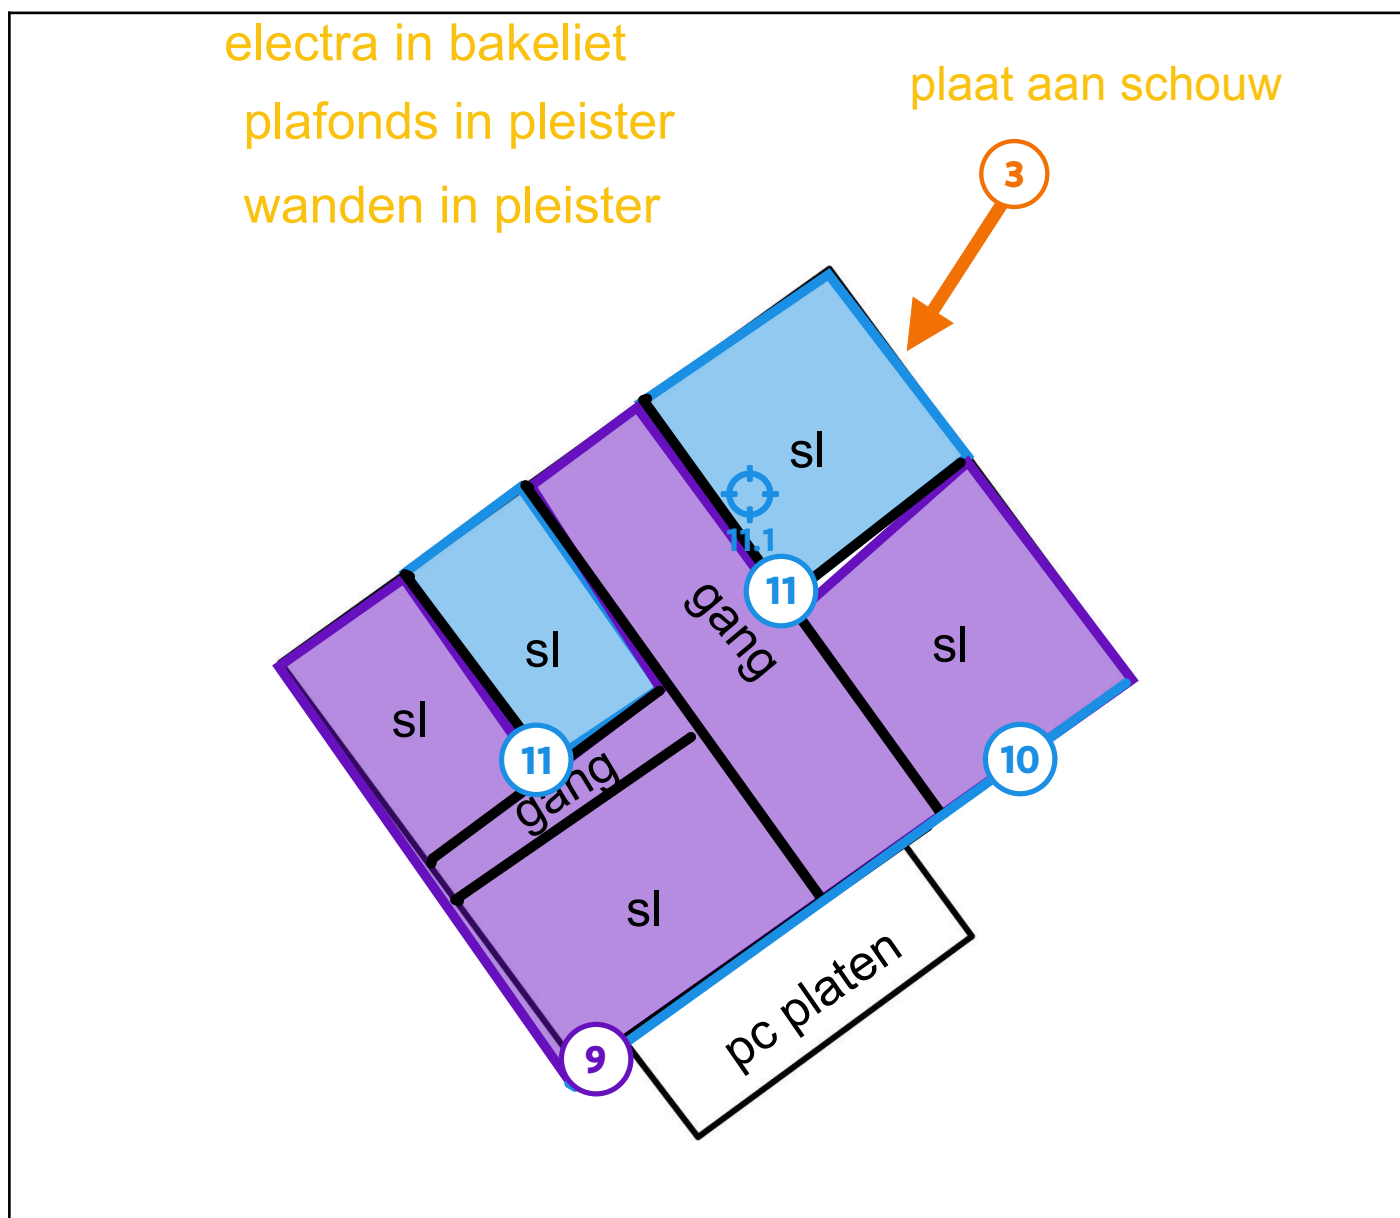
## Plan 1.2: Hoofdgebouw plan 1e

Beschrijving	Type	Actie
3. Asbest lambrisering	Asbestmateriaal	Verwijderen
7. Bakeliet electra	Asbestmateriaal	Zorgvuldig beheren
9. Vloerzeil type: niet asbest verdacht	Advies	-
10. crepi gevel	Geen asbest	-
11. Vloerzeil	Geen asbest	-

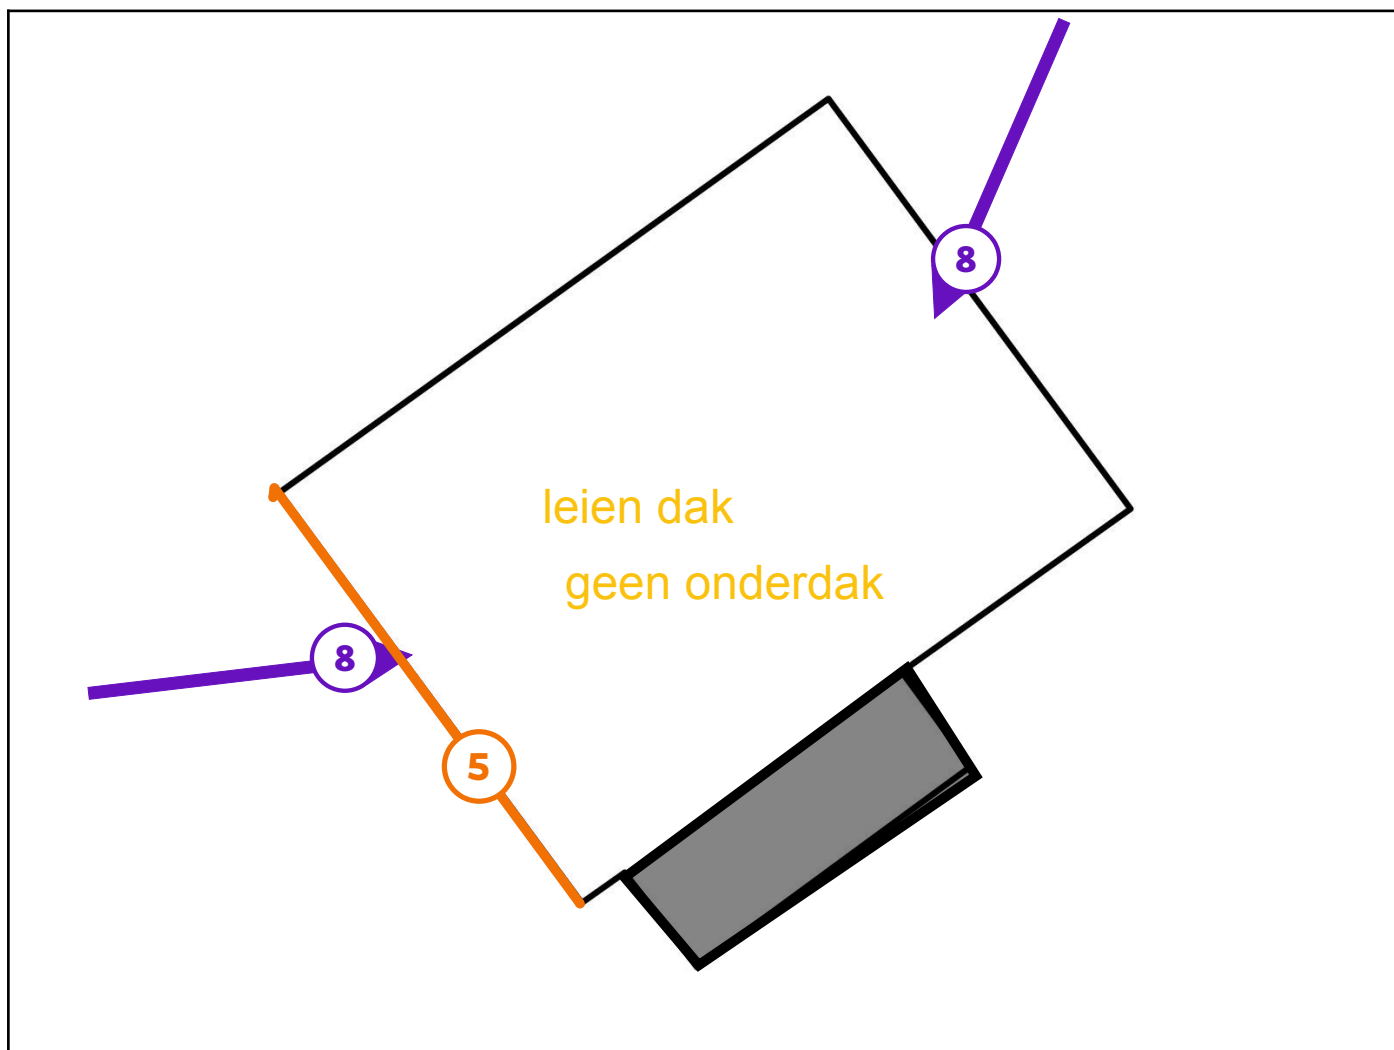
## Plan 1.3: Hoofdgebouw plan dak

Beschrijving	Type	Actie
4. leien dak	Asbestmateriaal	<a href="#">Verwijderen</a>
5. Leien gevel	Asbestmateriaal	<a href="#">Verwijderen</a>
8. Binnenkant schouw	Beperking	-
16. Onderdak type: hout	Overige ruimte of materiaal	-

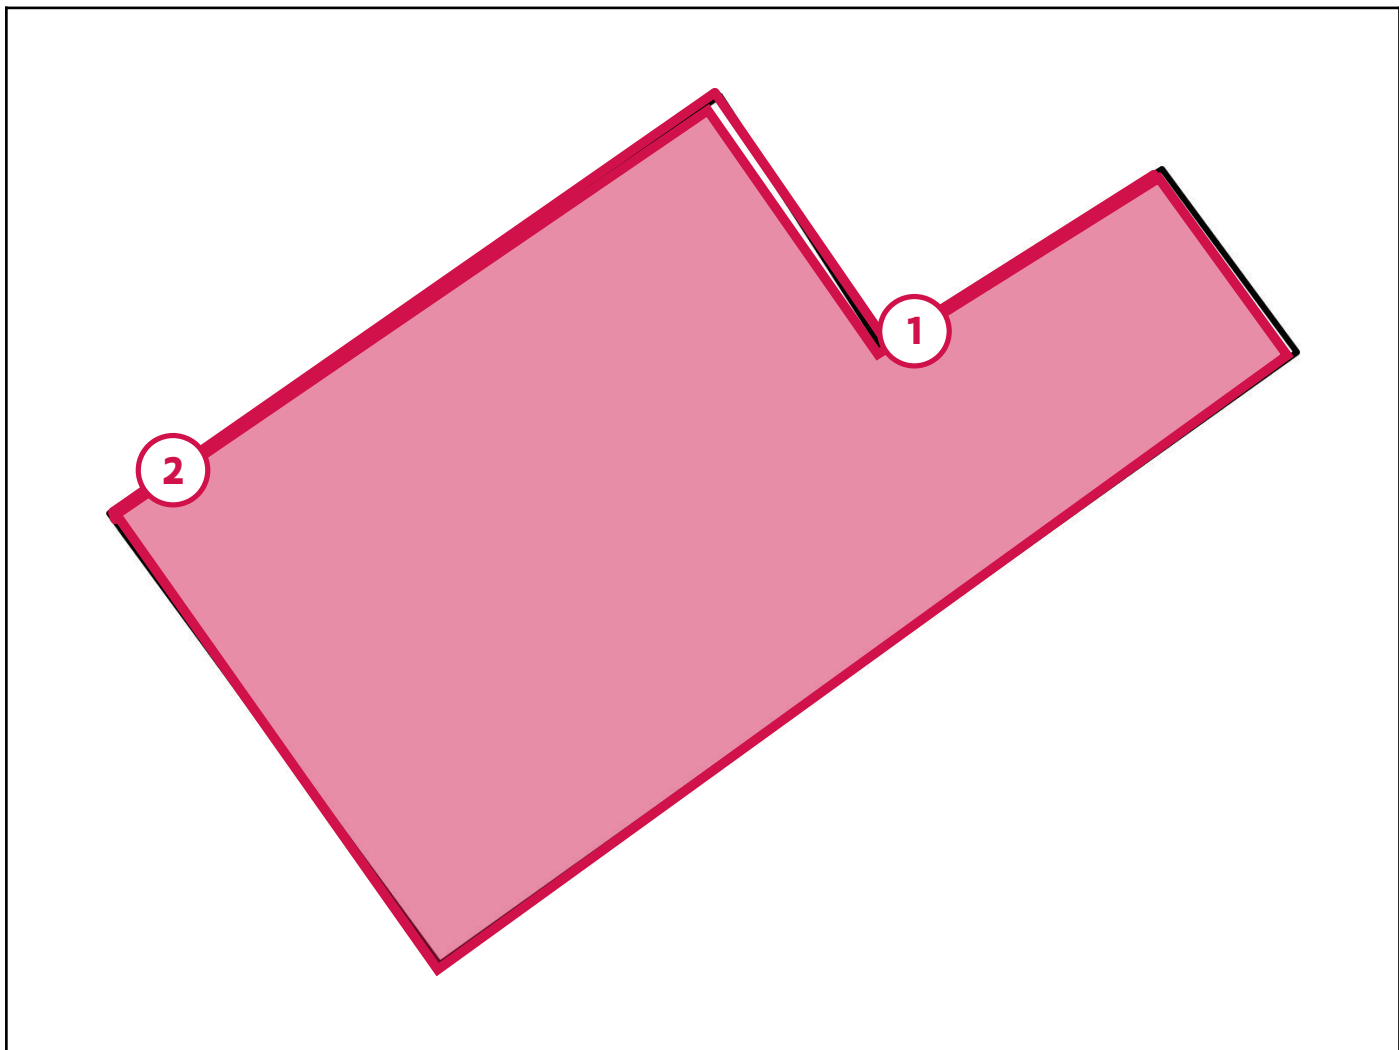
## Plan 2.2: Tuinhuis plan dak

Beschrijving	Type	Actie
1. golfplaten dak	Asbestmateriaal	Dringend verwijderen
2. Sediment en slib in goot	Asbestmateriaal	Dringend verwijderen

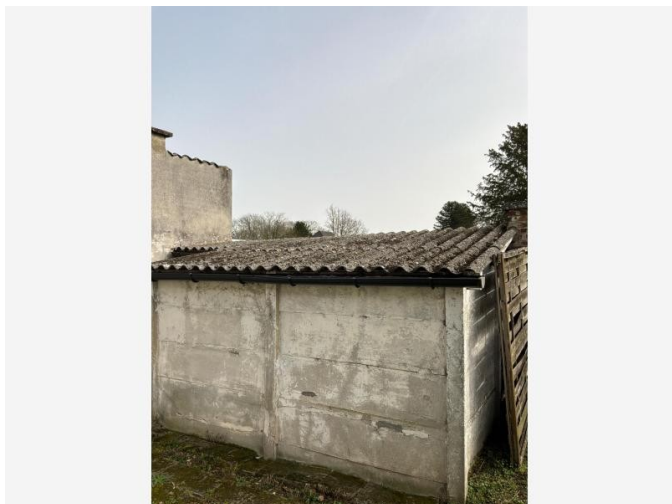
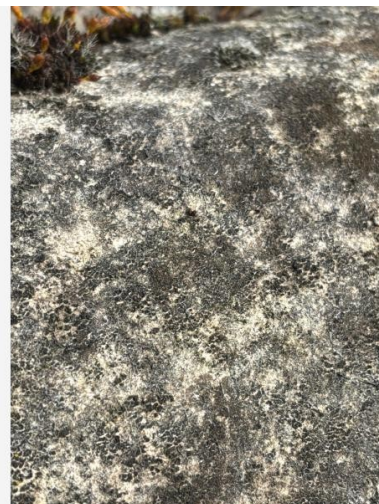
Eindbeoordeling materiaalrisico	Hoog materiaalrisico en/of hoge kans op vezelvrijgave
---------------------------------	---

Gebondenheid	Categorie 1: hechtgebonden in oorsprong
Asbestsoort (vezeltype)	Crocidoliet aanwezig
Asbestconcentratie	Laag (< 50%)
Afschermingsgraad van het gehele materiaal	Geheel of deels (ook) vrij aan de binnenlucht
Toestand van het materiaal	Matig beschadigd, matig verweerd

Beschrijving	golfplaten dak
Omgeving	Grenst aan binnen- en buitenlucht
Primaire drager	Schuin dak
Asbestmateriaal	Dak- en gevelbekleding - Golfplaat
Bindmiddel van asbestmateriaal	Cement
Gebondenheid op basis van bindmiddel	Hecht
Hoeveelheid (oppervlakte - aantal)	<ul style="list-style-type: none"><li>• 30,00 m<sup>2</sup> - 1 stuk</li></ul>
Totale oppervlakte	30,00 m <sup>2</sup>
Eenvoudig bereikbaar	Ja
Bevestigingswijze	<ul style="list-style-type: none"><li>• Geschroefd</li></ul>
Identificatiemethode	De asbestdeskundige beoordeelt het materiaal als asbesthoudend, en dit zonder monsternamen.
Destructieve handeling voor identificatie	Nee
Opmerking	Geschatte hoeveelheid. Breukvlak gemaakt: duidelijk asbestvezels aanwezig.

**Dringend verwijderen**

- Zorg voor een veilig beheer. Vermijd het beschadigen van het asbestmateriaal. Controleer de toestand jaarlijks op wijzigingen.
- Hemelwater dat afspoelt van asbestcement daken of gevels kan asbestdeeltjes bevatten. Gebruik het enkel voor gesloten circuits (bv. spoelen toiletten). Reinig na het vervangen van het dak of de gevel de dakgoten en regenwaterput of -ton om asbesthoudend sediment of slib te verwijderen
- Voer bijkomende staalname(s) uit.

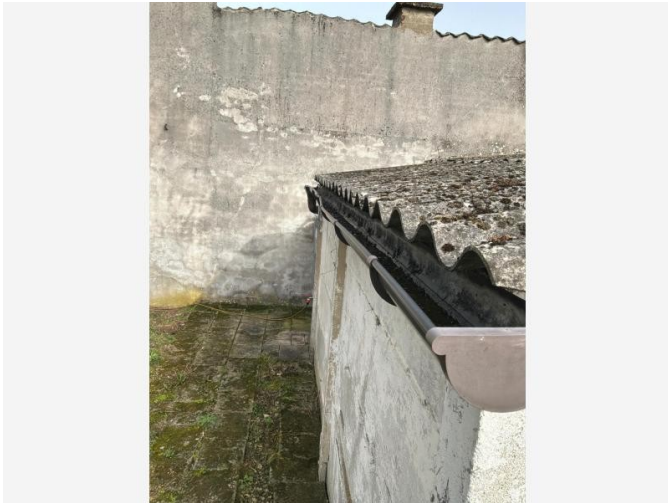
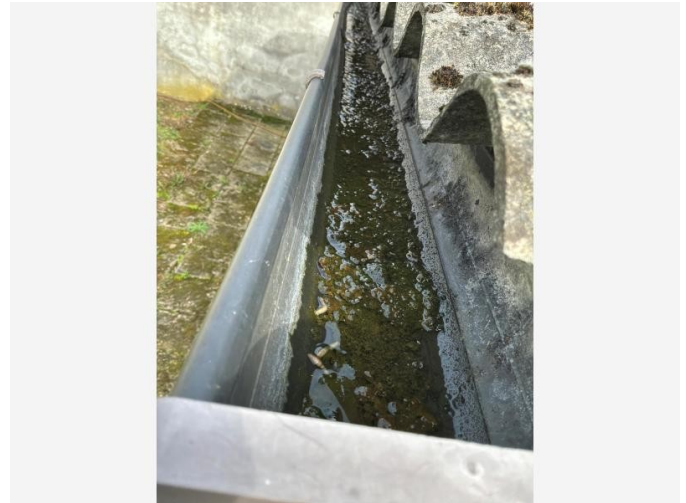
Beschrijving	Sediment en slib in goot
Type afvalstof	Betreft resten (contaminatie) van verwerking of beschadiging
Type resten (contaminatie)	<ul style="list-style-type: none"><li>• Stof, deeltjes &lt; 4 mm, flinters, gruis (vermengd in materiaal)</li></ul>
Besmette materialen	<ul style="list-style-type: none"><li>• Sediment (dakgoot, afvoerbuï, regenwaterput, ...)</li></ul>
Bron van de resten	Dak / Gevel
Omgeving	Buiten
Primaire drager	Infrastructuur hemelwater (opvang en afvoer)
Gebondenheid resten	Niet hecht
Hoeveelheid (gewicht - aantal)	<ul style="list-style-type: none"><li>• 20,00 kg - 1 stuk</li></ul>
Totaal gewicht	20,00 kg
Eenvoudig bereikbaar	Ja
Identificatiemethode	De asbestdeskundige beoordeelt het materiaal als asbestverdacht en dus asbesthoudend, en dit zonder monstername.
Opmerking	geschatte hoeveelheid

**Dringend verwijderen**

- Verwijder het asbestafval.
- Voer bijkomende staalname(s) uit.

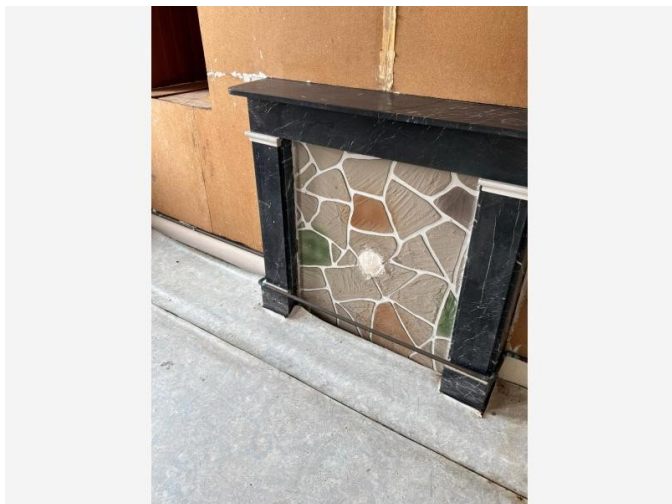
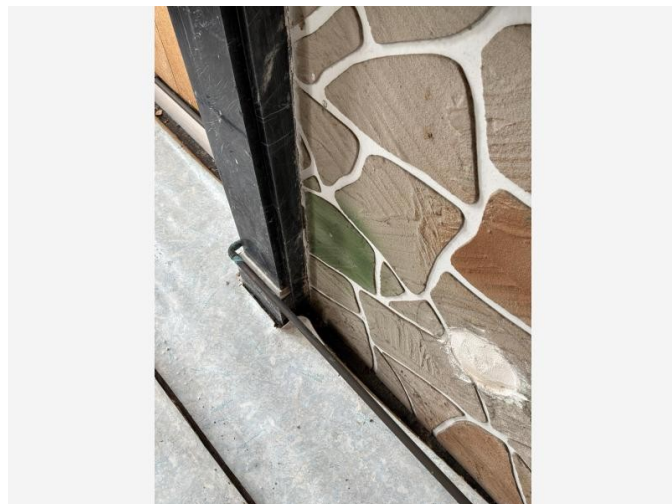
Eindbeoordeling materiaalrisico	Verhoogd materiaalrisico en/of verhoogde kans op vezelvrijgave
---------------------------------	--

Gebondenheid	Categorie 1: hechtgebonden in oorsprong
Asbestsoort (vezeltype)	Crocidoliet aanwezig
Asbestconcentratie	Laag (< 50%)
Afschermingsgraad van het gehele materiaal	Geheel of deels (ook) vrij aan de binnenlucht
Toestand van het materiaal	Licht beschadigd, licht verweerd. Intact calciumsilicaatmateriaal of categorie III 'gebondenheid'

Beschrijving	Asbest lambrisering
Omgeving	Binnen
Primaire drager	Binnenwand
Asbestmateriaal	Dak- en gevelbekleding - Plaat
Bindmiddel van asbestmateriaal	Cement
Gebondenheid op basis van bindmiddel	Hecht
Hoeveelheid (oppervlakte - dikte - aantal)	• 3,00 m <sup>2</sup> - 1,00 cm - 1 stuk
Totaal volume	0,03 m <sup>3</sup>
Eenvoudig bereikbaar	Ja
Bevestigingswijze	• Verlijmd, ingegoten, versmeerd
Identificatiemethode	De asbestdeskundige beoordeelt het materiaal als asbestverdacht en dus asbesthoudend, en dit zonder monstername.  Motivatie: De monstername brengt andere schade aan dan schade die inherent is aan de monstername.
Destructieve handeling voor identificatie	Nee
Opmerking	Geschatte hoeveelheid

Verwijderen

- Zorg voor een veilig beheer. Vermijd het beschadigen van het asbestmateriaal. Controleer de toestand jaarlijks op wijzigingen.
- Voer bijkomende staalname(s) uit.

- Hermetische zone (erkend asbestverwijderaar)  
Vanwege verlijmd karakter kan dit enkel in een hermetische zone verwijderd worden.

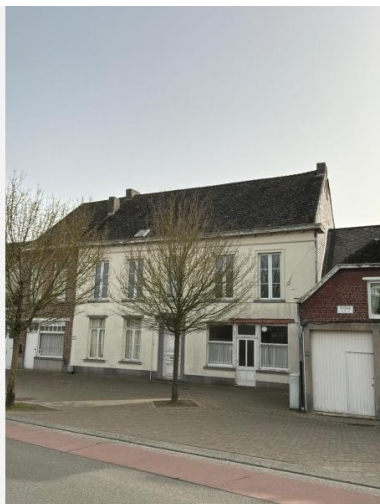
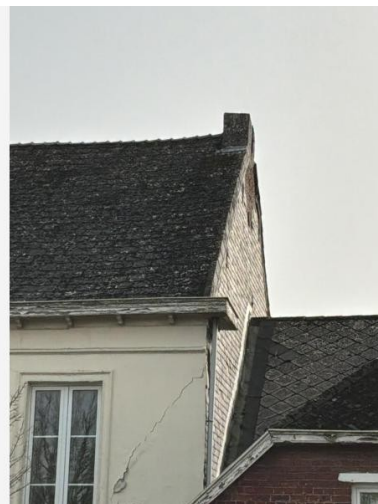
Eindbeoordeling materiaalrisico	Verhoogd materiaalrisico en/of verhoogde kans op vezelvrijgave
---------------------------------	--

<b>Gebondenheid</b>	Categorie 1: hechtgebonden in oorsprong
<b>Asbestsoort (vezeltype)</b>	Crocidoliet aanwezig
<b>Asbestconcentratie</b>	Laag (< 50%)
<b>Afschermingsgraad van het gehele materiaal</b>	Geheel of deels vrij aan de buitenlucht
<b>Toestand van het materiaal</b>	Matig beschadigd, matig verweerd

Beschrijving	leien dak
Omgeving	Buiten
Primaire drager	Schuin dak
Asbestmateriaal	Dak- en gevelbekleding - Lei, shingle
Bindmiddel van asbestmateriaal	Cement
Gebondenheid op basis van bindmiddel	Hecht
Hoeveelheid (oppervlakte - aantal)	<ul style="list-style-type: none"><li>• 90,00 m<sup>2</sup> - 1 stuk</li></ul>
Totale oppervlakte	90,00 m <sup>2</sup>
Eenvoudig bereikbaar	Ja
Bevestigingswijze	<ul style="list-style-type: none"><li>• Geschroefd</li><li>• Genageld, geniet</li></ul>
Identificatiemethode	<p>De asbestdeskundige beoordeelt het materiaal als asbestverdacht en dus asbesthoudend, en dit zonder monstername.</p> <p>Motivatie: Er is een onderzoeksbeperking die monstername verhindert; De ruimte of het materiaal bevindt zich hoger dan 3,5 meter vanaf een vaste ondergrond.</p>
Destructieve handeling voor identificatie	Nee
Opmerking	Geschatte hoeveelheid

Verwijderen

- Zorg voor een veilig beheer. Vermijd het beschadigen van het asbestmateriaal. Controleer de toestand jaarlijks op wijzigingen.
- Hemelwater dat afspoelt van asbestcement daken of gevels kan asbestdeeltjes bevatten. Gebruik het enkel voor gesloten circuits (bv. spoelen toiletten). Reinig na het vervangen van het dak of de gevel de dakgoten en regenwaterput of -ton om asbesthoudend sediment of slib te verwijderen
- Voer bijkomende staalname(s) uit.

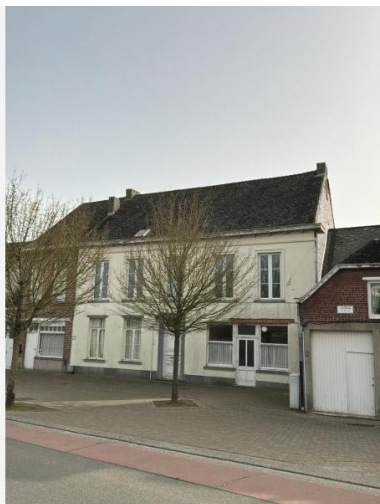
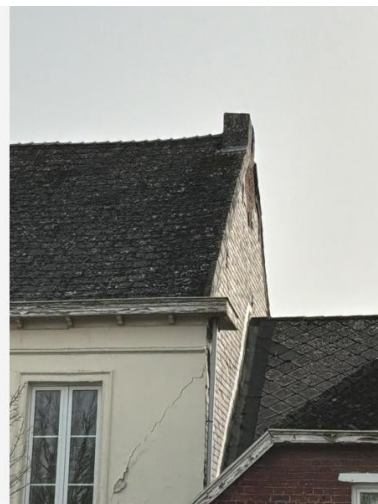
<b>Beschrijving</b>	Leien gevel
<b>Omgeving</b>	Buiten
<b>Primaire drager</b>	Wand buitenschil
<b>Asbestmateriaal</b>	Dak- en gevelbekleding - Lei, shingle
<b>Bindmiddel van asbestmateriaal</b>	Cement
<b>Gebondenheid op basis van bindmiddel</b>	Hecht
<b>Hoeveelheid (oppervlakte - aantal)</b>	<ul style="list-style-type: none"><li>• 25,00 m<sup>2</sup> - 1 stuk</li></ul>
<b>Totale oppervlakte</b>	25,00 m <sup>2</sup>
<b>Eenvoudig bereikbaar</b>	Ja
<b>Bevestigingswijze</b>	<ul style="list-style-type: none"><li>• Geklemd</li><li>• Geschroefd</li><li>• Genageld, geniet</li></ul>
<b>Identificatiemethode</b>	De asbestdeskundige beoordeelt het materiaal als asbesthoudend, en dit zonder monsternamen.
<b>Destructieve handeling voor identificatie</b>	Nee
<b>Opmerking</b>	Geschatte hoeveelheid, vezels met blote oog zichtbaar

Verwijderen

- Zorg voor een veilig beheer. Vermijd het beschadigen van het asbestmateriaal. Controleer de toestand jaarlijks op wijzigingen.
- Verwijder dit asbestmateriaal zo snel mogelijk. Volg de toestand goed op.
- Hemelwater dat afspoelt van asbestcement daken of gevels kan asbestdeeltjes bevatten. Gebruik het enkel voor gesloten circuits (bv. spoelen toiletten). Reinig na het vervangen van het dak of de gevel de dakgoten en regenwaterput of -ton om asbesthoudend sediment of slib te verwijderen
- Voer bijkomende staalname(s) uit.

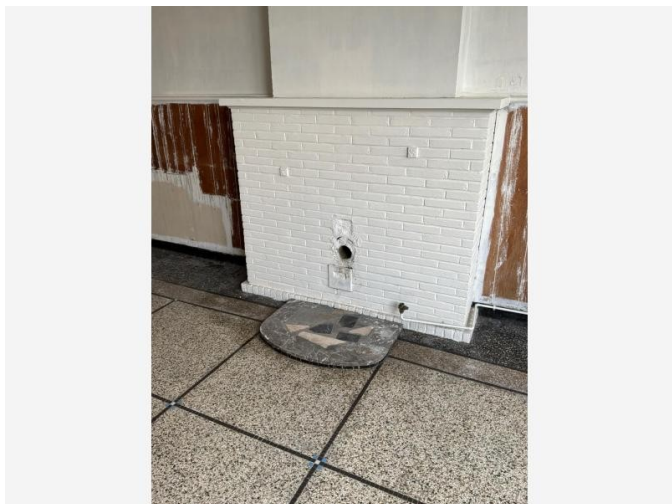
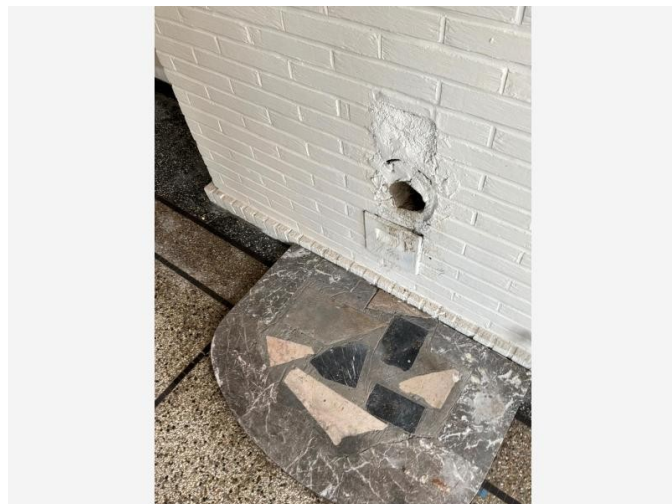
<b>Beschrijving</b>	Asbest cement luikje
<b>Omgeving</b>	Binnen
<b>Primaire drager</b>	HVAC infrastructuur en uitrusting
<b>Asbestmateriaal</b>	Brandwerende afsluiting (prefab geheel) - Luik
<b>Bindmiddel van asbestmateriaal</b>	Cement
<b>Gebondenheid op basis van bindmiddel</b>	Hecht
<b>Hoeveelheid (gewicht - aantal)</b>	<ul style="list-style-type: none"><li>• 5,00 kg - 1 stuk</li></ul>
<b>Totaal gewicht</b>	5,00 kg
<b>Eenvoudig bereikbaar</b>	Ja
<b>Bevestigingswijze</b>	<ul style="list-style-type: none"><li>• Los (al dan niet bedekt)</li><li>• Geklemd</li></ul>
<b>Identificatiemethode</b>	De asbestdeskundige beoordeelt het materiaal als asbesthoudend, en dit zonder monstername.
<b>Destructieve handeling voor identificatie</b>	Nee
<b>Opmerking</b>	Geschatte hoeveelheid Vezels zichtbaar met blote oog
