# Asbestinventarisat attest

Dorpsstraat 30/3, 9420 Erpe-Mere

Attestnummer : 20260706-000395.000

Uitgegeven op : 06.07.2026

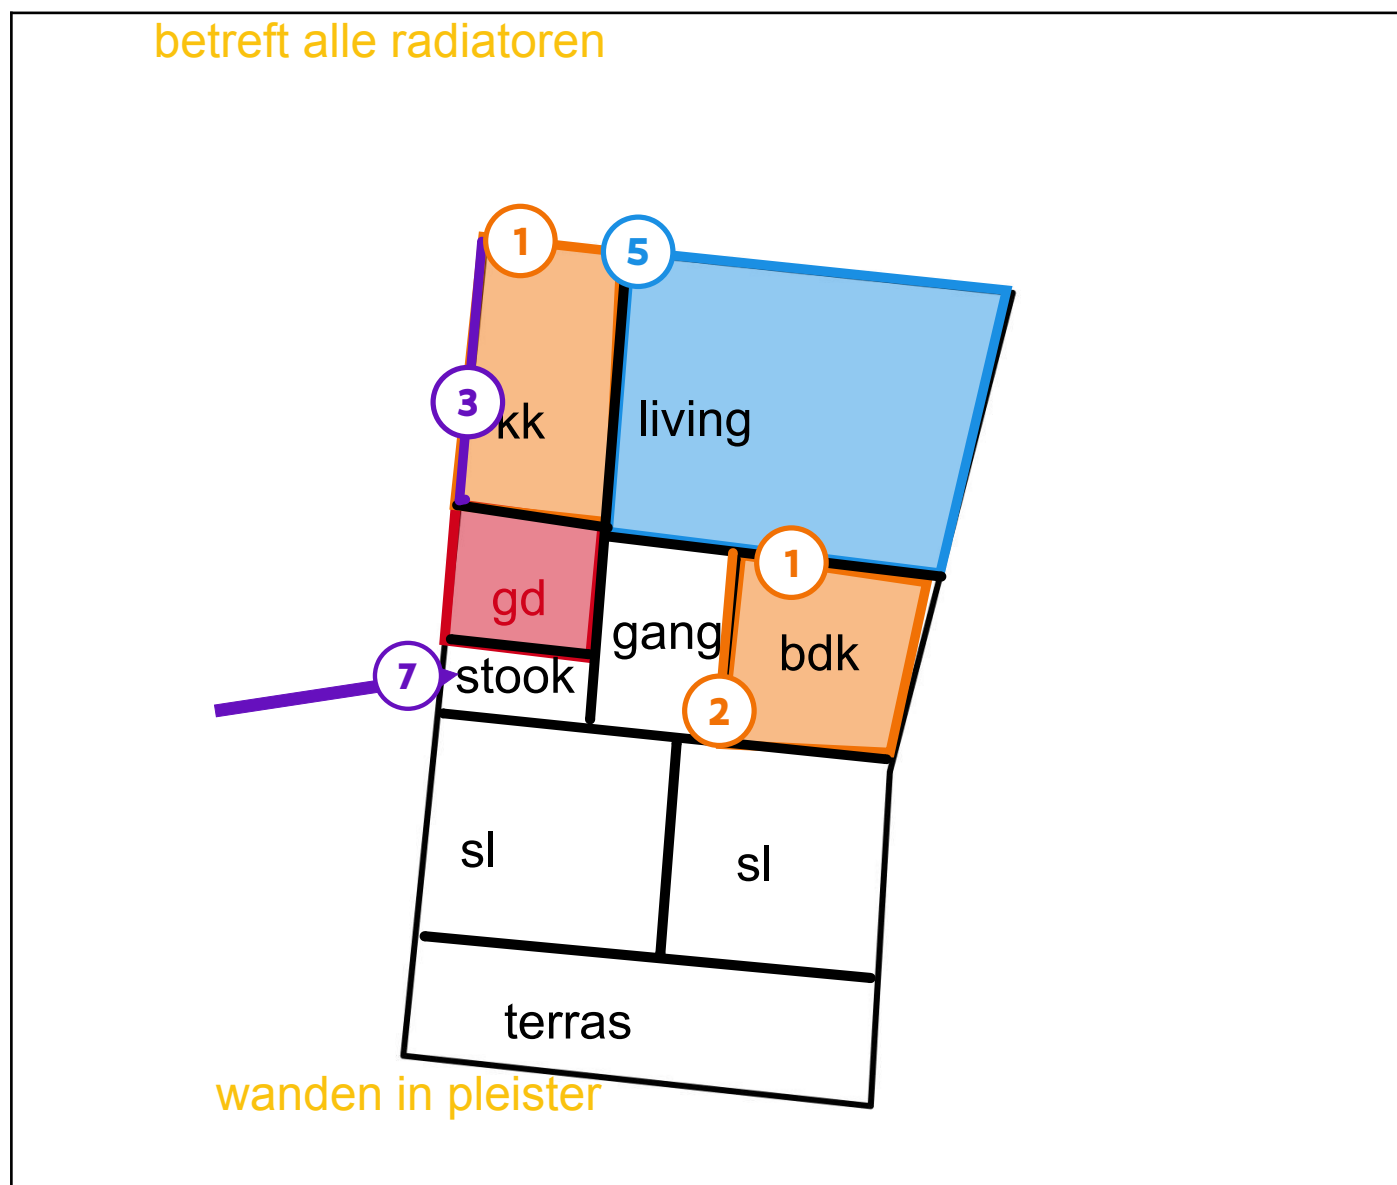
## Plan 1.1: Hoofdgebouw plan

| Beschrijving | Type | Actie |
|---|---|---|
| 1. plafond platen type glasal | Asbestmateriaal | Verwijderen |
| 2. inlegpaneel type glasal | Asbestmateriaal | Verwijderen |
| 3. faiancelijm achter tegels | Advies | - |
| 4. compartiment radiatoren | Advies | - |

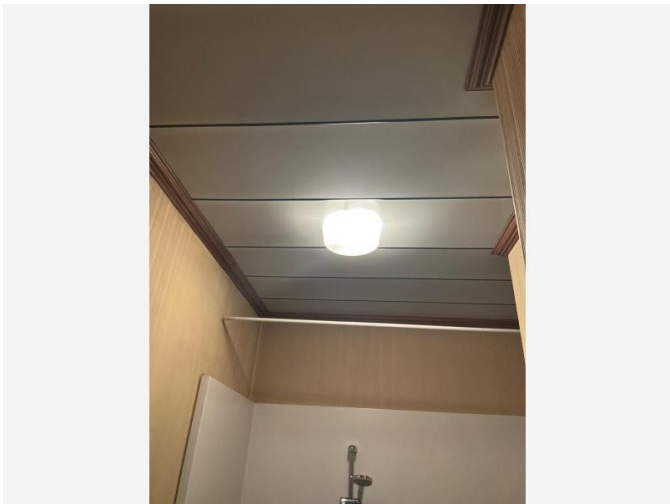
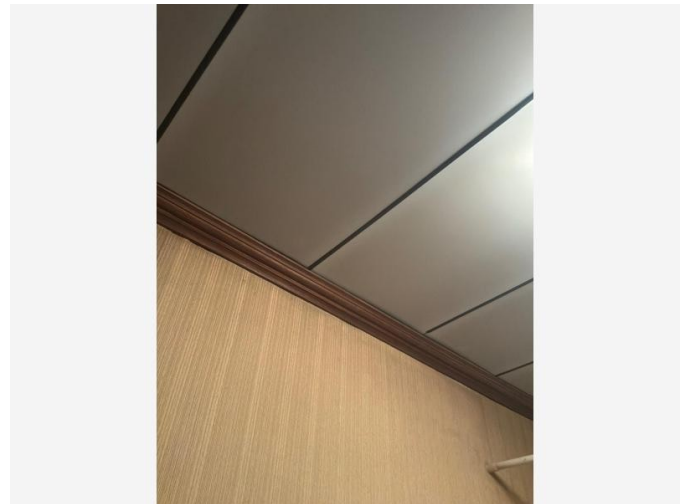
Het asbestmateriaal valt onder de mijlpaal van 2040.

| Eindbeoordeling materiaalrisico | Verhoogd materiaalrisico en/of verhoogde kans op vezelvrijgave |

| Asbestsoort (vezeltype) | Crocidoliet aanwezig |
| Toestand van het materiaal | Licht beschadigd, licht verweerd. Intacte calciumsilicaatplaat of materiaal met categorie 3-gebondenheid |

| Beschrijving | plafond platen type glasal |
| Hoeveelheid (oppervlakte - dikte - aantal) | • 20,00 m <sup>2</sup> - 0,30 cm - 1 stuk |

Verwijderen

- Zorg voor een veilig beheer. Vermijd het beschadigen van het asbestmateriaal. Controleer de toestand jaarlijks op wijzigingen.
- Voer bijkomende staalname(s) uit.

- Eenvoudige handelingen: enkel door erkend asbestverwijderaar  
Plafond platen zijn zeer moeilijk te verwijderen zonder verspreiding van vezels aangezien deze zich boven het hoofd bevinden.

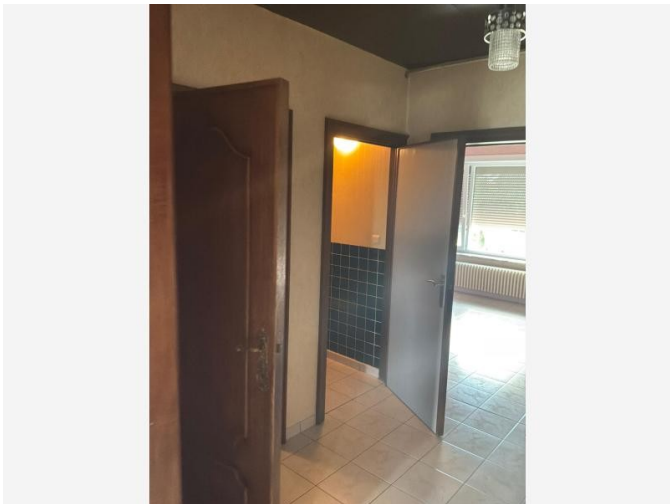
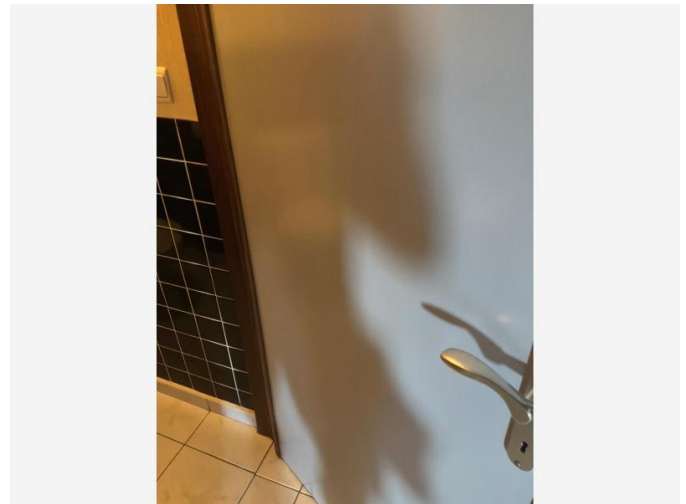
Het asbestmateriaal valt onder de mijlpaal van 2040.

| Eindbeoordeling materiaalrisico | Verhoogd materiaalrisico en/of verhoogde kans op vezelvrijgave |

| Asbestsoort (vezeltype) | Crocidoliet aanwezig |
| Toestand van het materiaal | Licht beschadigd, licht verweerd. Intacte calciumsilicaatplaat of materiaal met categorie 3-gebondenheid |

| Beschrijving | inlegpaneel type glasal |
| Hoeveelheid (oppervlakte - dikte - aantal) | • 2,00 m <sup>2</sup> - 0,30 cm - 1 stuk |

Verwijderen

- Zorg voor een veilig beheer. Vermijd het beschadigen van het asbestmateriaal. Controleer de toestand jaarlijks op wijzigingen.
- Hemelwater dat afspoelt van asbestcement daken of gevels kan asbestdeeltjes bevatten. Gebruik het enkel voor gesloten circuits (bv. spoelen toiletten). Reinig na het vervangen van het dak of de gevel de dakgoten en regenwaterput of -ton om asbesthoudend sediment of slib te verwijderen
- Voer bijkomende staalname(s) uit.

- Eenvoudige handelingen: mag via doe-het-zelf of door werknemer(s) met opleidingsattest eenvoudige handelingen  
Bij het uitvoeren van eenvoudige handelingen, zoals toegestaan via doe-het-zelfmethoden of door werknemers met een opleidingsattest, is het gebruik van de juiste persoonlijke beschermingsmiddelen (PBM's) verplicht om blootstelling aan asbestvezels te voorkomen. Wij adviseren echter om asbest te laten verwijderen door een werknemer met opleidingscertificaat. Maar het is ook toegestaan via de doe-het-zelfmethode, mits de juiste voorzorgsmaatregelen en PBM's in acht worden genomen. De te gebruiken PBMs zijn:

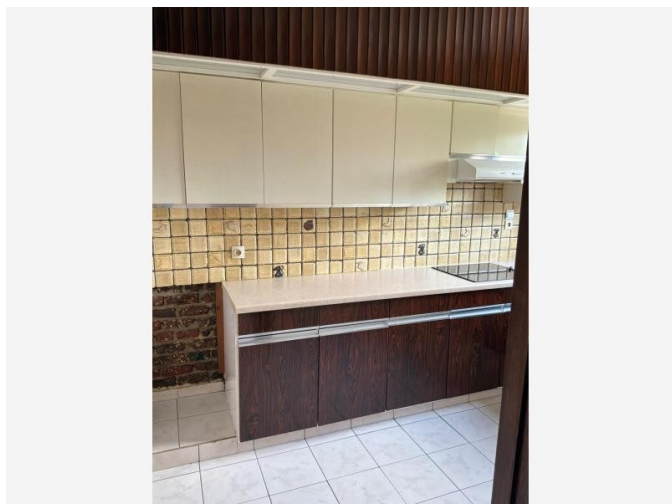
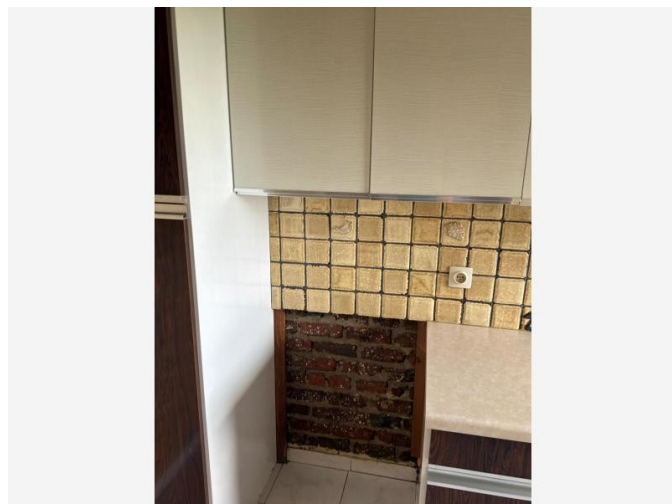
Mogelijk bevinden zich achter deze tegels verdachte lijmen. Bij werken aan de tegels is een aanvullend onderzoek aangewezen om de aard van de lijmen te bepalen.

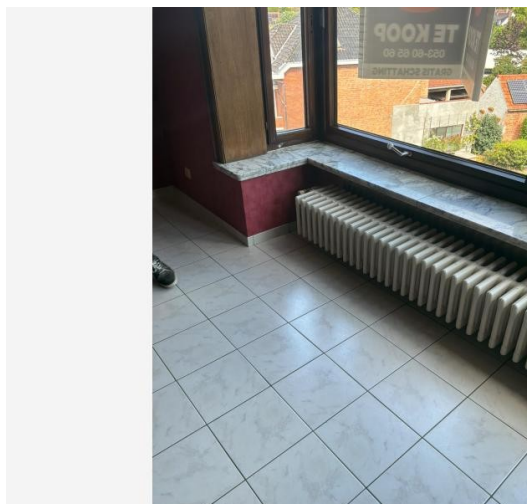
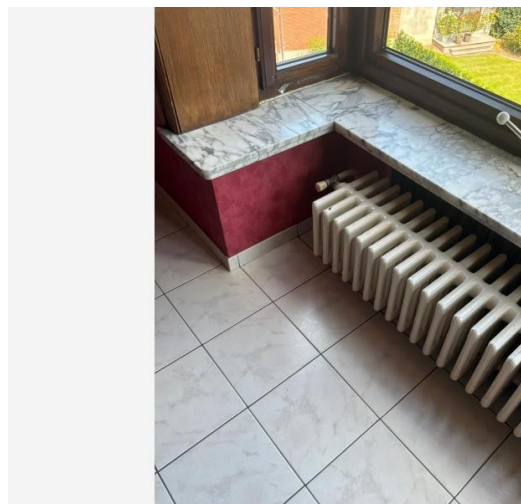
Mogelijks bevinden zich tussen de compartimenten nog asbest verdachte pakkingen. Extra aandacht hierbij bij werken aan deze radiatoren. Indien nodig een aanvullen onderzoek aanvragen bij werken.

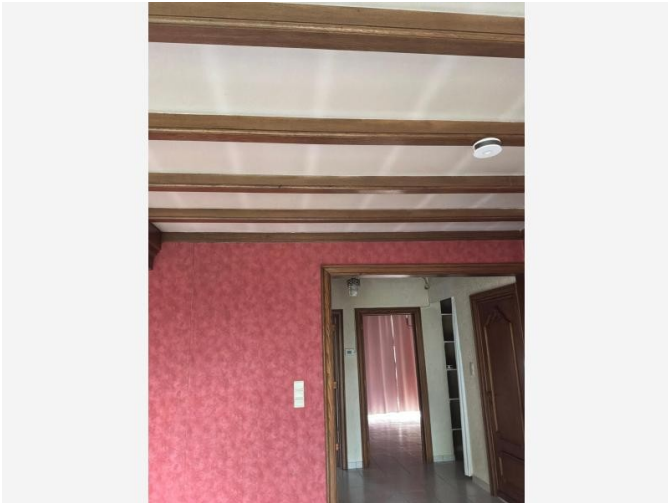
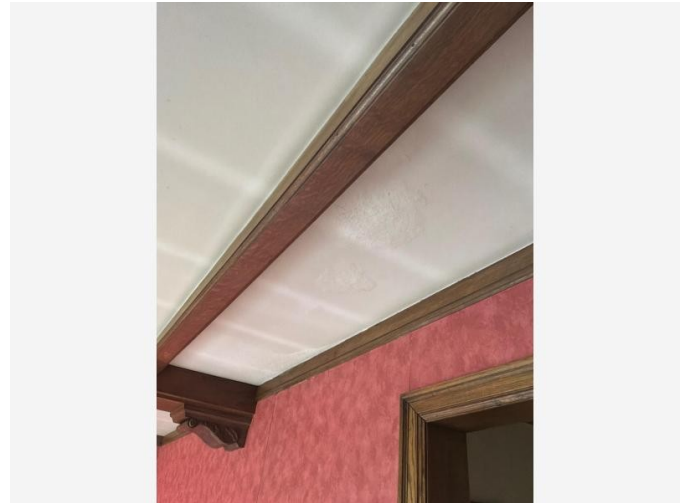
## Fiche 5: pleisterwerk plafond

Geen asbest

| Beschrijving | pleisterwerk plafond |

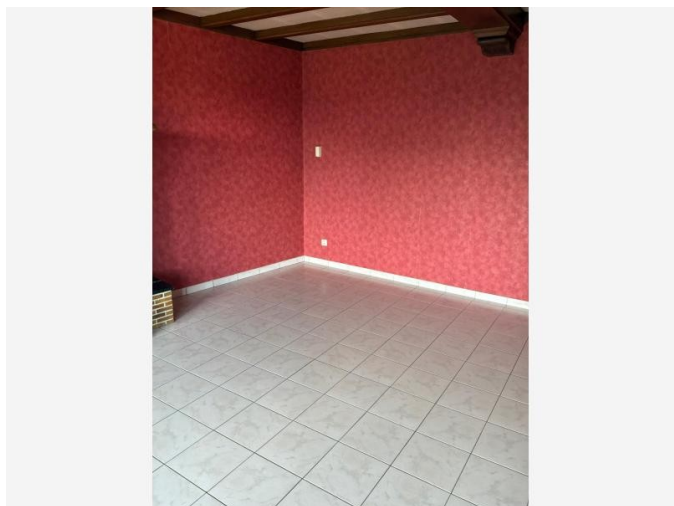
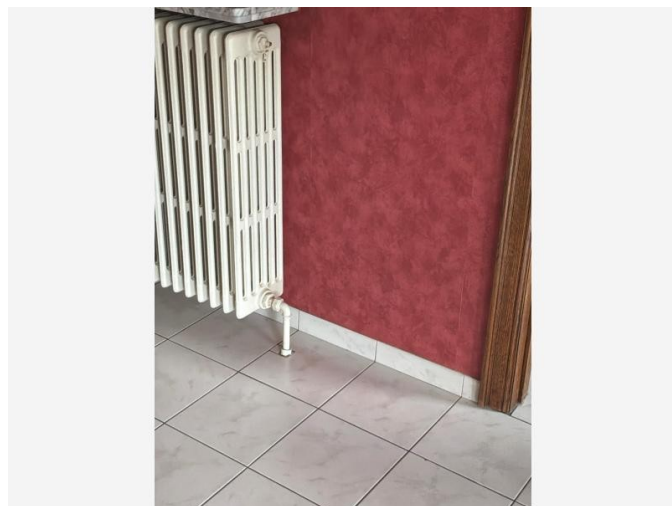
## Fiche 6: pleisterwerk wanden

Geen asbest

| Beschrijving | pleisterwerk wanden |

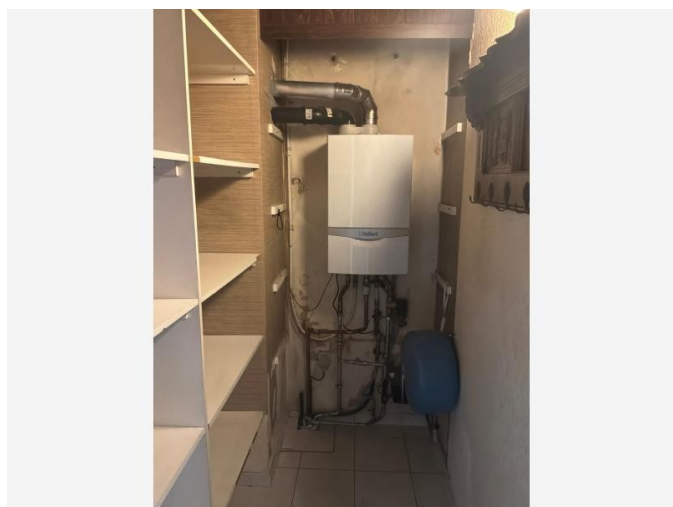
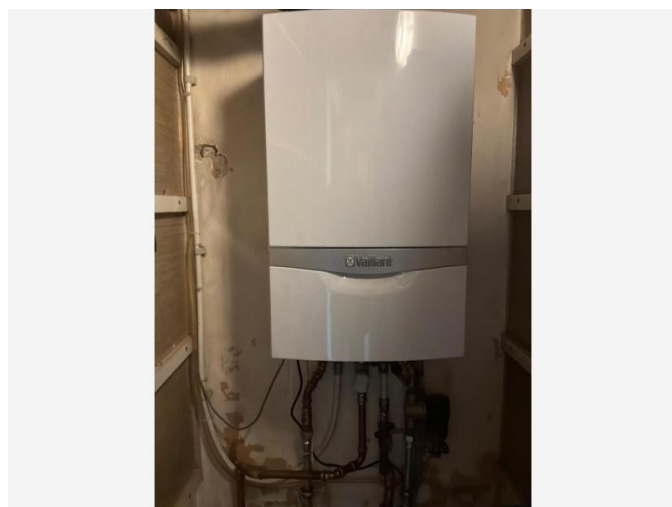
### Fiche 7: Ketel: Geen asbest verdachte pakkingen waarneembaar

| Beschrijving | Notitie | Terug te vinden op plannen |
|---|---|---|
| Fiche 7: Ketel: Geen asbest verdachte pakkingen waarneembaar | Aan de ketel zijn geen asbest verdachte pakkingen waar te nemen. Indien de ketel een bouwjaar van voor 2001 heeft kunnen er zich mogelijks binnen in de ketel nog asbest verdachte pakkingen bevinden. | Plan 1.1: Hoofdgebouw plan |

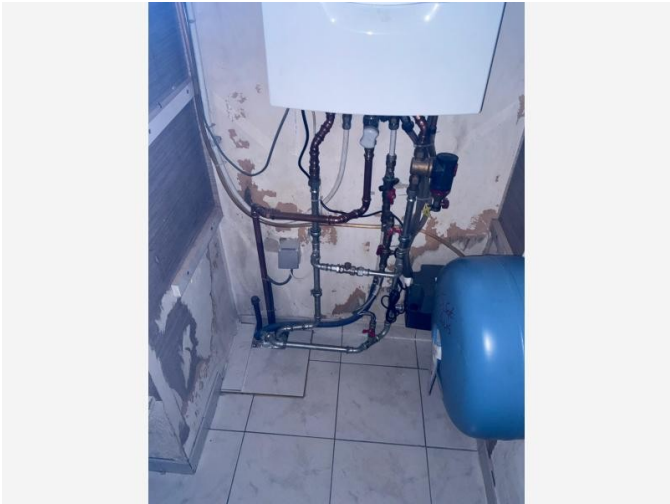
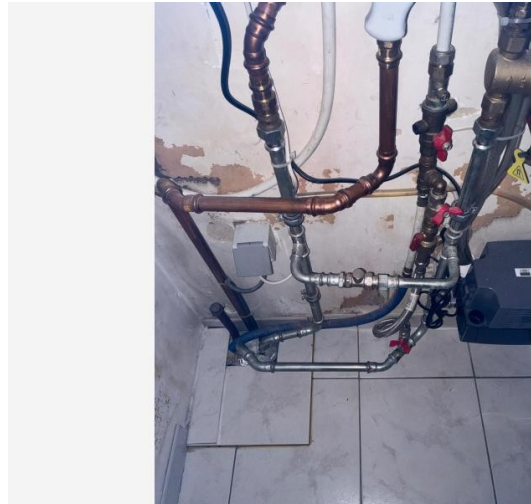
## Fiche 8: buisisolatie verwarmingsbuizen: niet asbestverdacht

| Beschrijving | Notitie | Terug te vinden op plannen |
|---|---|---|
| Fiche 8: buisisolatie verwarmingsbuizen: niet asbestverdacht | Deze toepassing is niet asbest verdacht. | - |

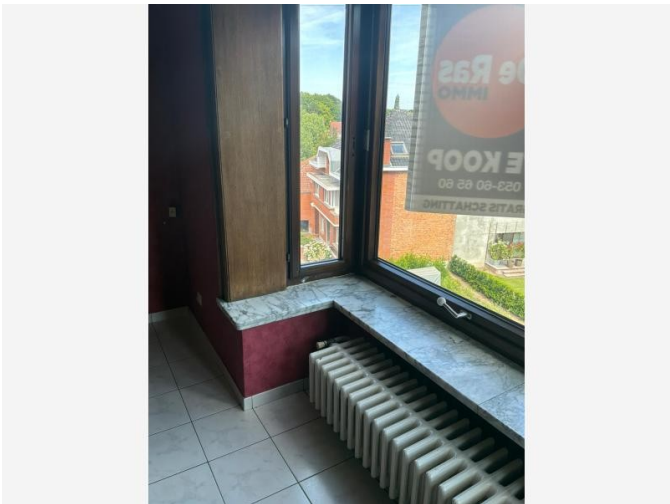
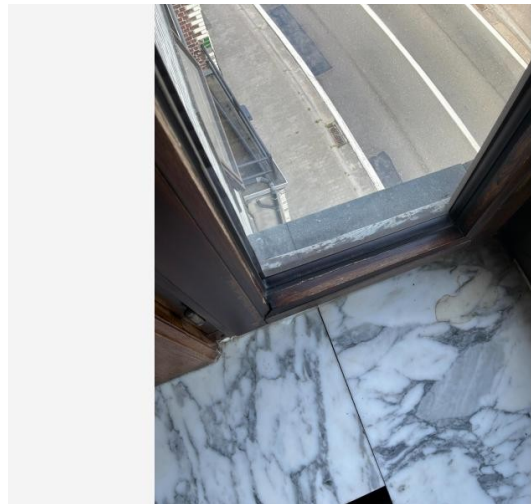
## Fiche 9: mastiek type: niet asbest verdacht

| Beschrijving | Notitie | Terug te vinden op plannen |
|---|---|---|
| Fiche 9: mastiek type: niet asbest verdacht | Aanwezig in alle ramen, buiten de andere aangeduide types.<br><br>Dit type mastiek is niet asbest verdacht | - |
