Asbestinventarisatetest

Kouterbosstraat 26, 9420 Erpe-Mere

Attestnummer : 20250730-000181.000

Uitgegeven op : 30.07.2025

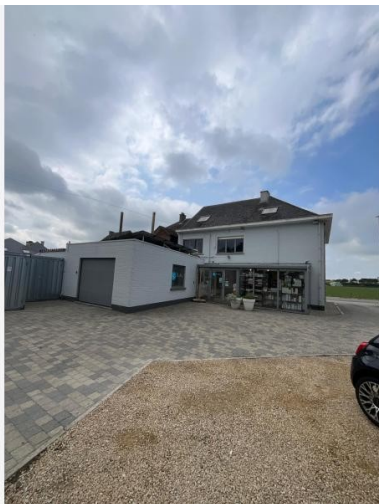
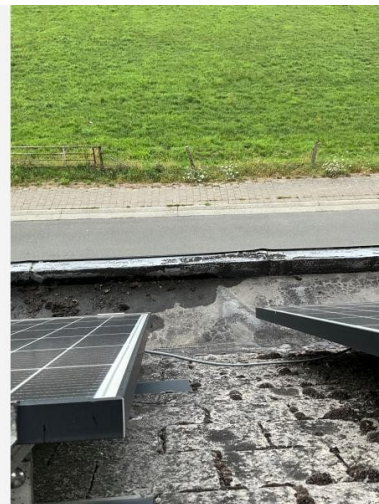
Beschrijving	Type	Actie
1. Slib/sediment dakgoot	Asbestmateriaal	Dringend verwijderen

Het asbestmateriaal valt onder de mijlpaal van 2040.

Beschrijving	Slib/sediment dakgoot
Type afvalstof	Betreft resten (contaminatie) van verwerking of beschadiging
Type resten (contaminatie)	<ul style="list-style-type: none">• Stof, deeltjes < 4 mm, flinters, gruis (los, opliggend)
Besmette materialen	<ul style="list-style-type: none">• Sediment (dakgoot, afvoerbuï, regenwaterput, ...)
Bron van de resten	leien
Omgeving	Buiten
Primaire drager	Infrastructuur hemelwater (opvang en afvoer)
Gebondenheid resten	Niet hecht
Hoeveelheid (gewicht - aantal)	<ul style="list-style-type: none">• 2,00 kg - 1 stuk
Totaal gewicht	2,00 kg
Eenvoudig bereikbaar	Ja
Identificatiemethode	Vaststelling zonder monstername

Hemelwater dat afspoelt van asbestcement daken of gevels kan asbestdeeltjes bevatten.

Dringend verwijderen

- Verwijder het asbestafval.
- Voer bijkomende staalname(s) uit.

- Eenvoudige handelingen: mag via doe-het-zelf of door werknemer(s) met opleidingsattest eenvoudige handelingen
Reinig de dakgoten om asbesthoudend sediment of slib te verwijderen.

Reinig de dakgoten om asbesthoudend sediment of slib te verwijderen.

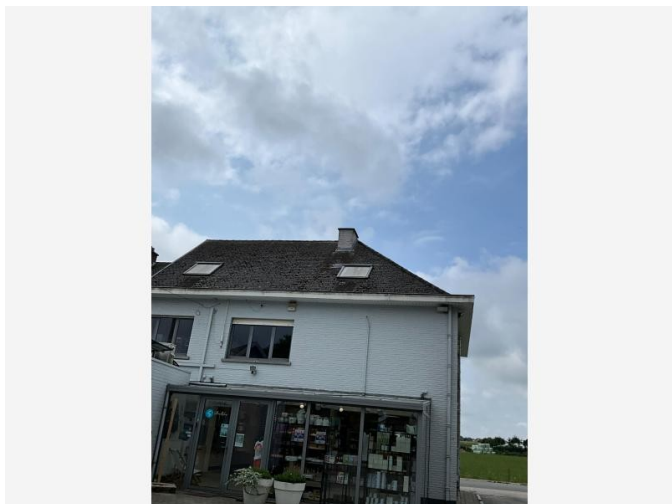
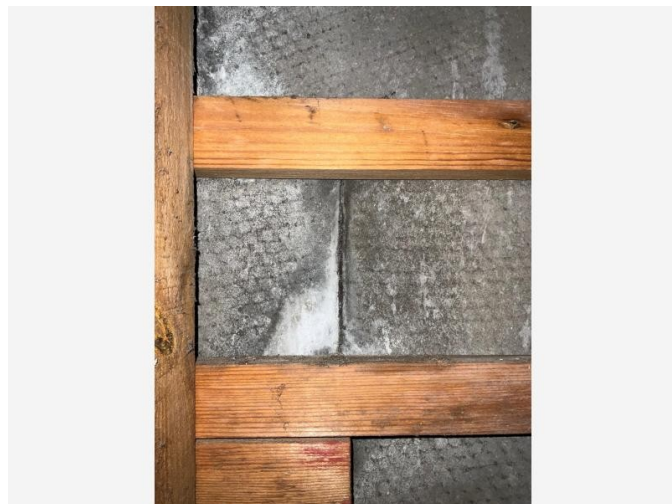
Het asbestmateriaal valt onder de mijlpaal van 2034.

Eindbeoordeling materiaalrisico	Verhoogd materiaalrisico en/of verhoogde kans op vezelvrijgave
---------------------------------	--

Gebondenheid	Categorie 1: hechtgebonden in oorsprong
Asbestsoort (vezeltype)	Crocidoliet aanwezig
Asbestconcentratie	Laag (< 50%)
Afschermingsgraad van het gehele materiaal	Geheel of deels (ook) vrij aan de binnenlucht
Toestand van het materiaal	Licht beschadigd, licht verweerd. Intact calciumsilicaatmateriaal of categorie III 'gebondenheid'

Beschrijving	Dak leien
Omgeving	Grenst aan binnen- en buitenlucht
Primaire drager	Schuin dak
Asbestmateriaal	Dak- en gevelbekleding - Lei, shingle
Bindmiddel van asbestmateriaal	Cement
Gebondenheid op basis van bindmiddel	Hecht
Hoeveelheid (oppervlakte - aantal)	<ul style="list-style-type: none">• 140,00 m² - 1 stuk
Totale oppervlakte	140,00 m ²
Eenvoudig bereikbaar	Ja
Bevestigingswijze	<ul style="list-style-type: none">• Geklemd• Genageld, geniet
Identificatiemethode	Vaststelling zonder monsternamen
Destructieve handeling voor identificatie	Nee
Opmerking	De vermelde oppervlaktes, diktes en volumes betreffen een beredeneerde schatting. Er worden geen rechten verleend aan deze oppervlaktes/diktes/volumes.

[Verwijderen](#)

- Verwijder dit asbestmateriaal zo snel mogelijk. Volg de toestand goed op.
- Hemelwater dat afspoelt van asbestcement daken of gevels kan asbestdeeltjes bevatten. Gebruik het enkel voor gesloten circuits (bv. spoelen toiletten). Reinig na het vervangen van het dak of de gevel de dakgoten en regenwaterput of -ton om asbesthoudend sediment of slib te verwijderen
- Voer bijkomende staalname(s) uit.

- Eenvoudige handelingen: mag via doe-het-zelf of door werknemer(s) met opleidingsattest eenvoudige handelingen
EH via doe-het zelf Standaard dragen van de nodige wegwerp beschermingsmiddelen FFP 3 masker , handschoenen en tyvec CAT III type 5-6 , afwasbaar schoeisel Indien mogelijk de ondervloer afdekken , leien voorzichtig verwijderen, extra fixeren, niet breken , niet gooien, onmiddellijk verpakken of voorzichtig in container met asbest bag plaatsen. Voldoende benevelen/bevochtigen tijdens de duur van de werken. Gebruik geen storkokers. Voor hechtgebonden toepassingen: Bij verwijdering door doe-het-zelf moet men dit afval dubbel en luchtdicht verpakt aandienen bij het gemeentelijk recyclagepark. Men raadpleegt best op voorhand de voorwaarden van het recyclagepark. Indien leien in slechte staat zijn en kans bestaat op breken

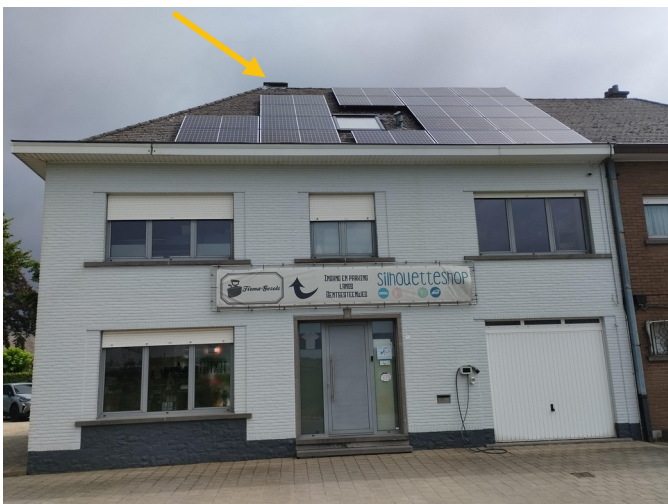
Situeringfoto

Tijdelijke beperking

Reden: Het te onderzoeken materiaal situeert zich hoger dan 3,50 m te rekenen vanaf een veilige ondergrond

Uitleg van de asbestdeskundige: Bij werken (dak of reiniging schouw) kan een stelling geplaatst worden, het is niet duidelijk of er asbestverdachte materialen aanwezig zijn in de schouw.

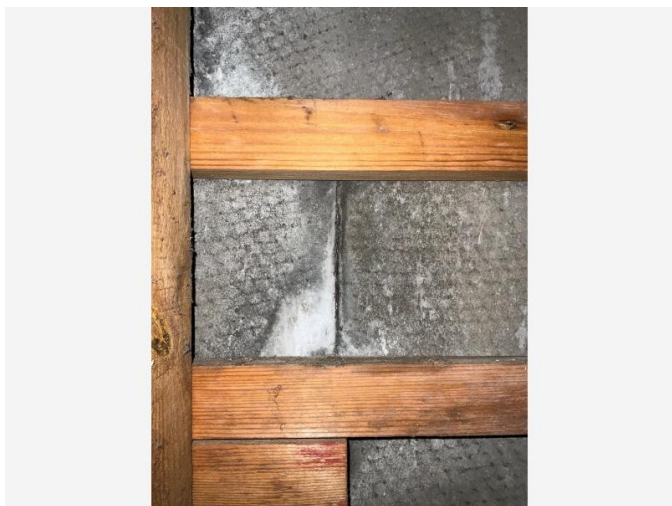
Vrije foto

Het dak (onderdak) werd gecontroleerd. Er is geen onderdak aanwezig. (Leien vrij aan binnenlucht)

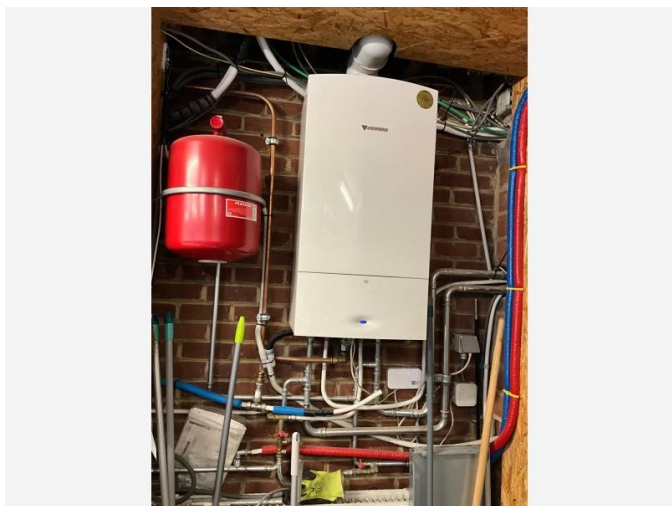
Vrije foto

De gaswandketel werd gecontroleerd, deze werd na 2001 geproduceerd en is niet asbest verdacht geen risico bouwjaar.

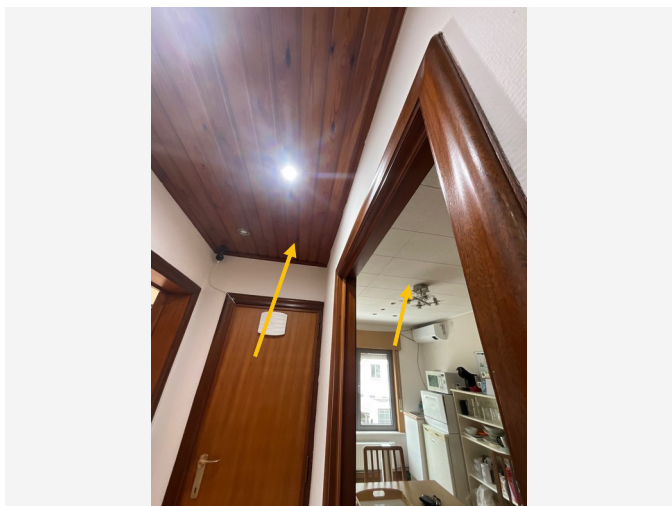
Vrije foto

Alle plafonds zijn afgewerkt met valse plafonds in plaatmateriaal. Het is niet duidelijk of er pleisterwerk of ander verdacht asbestmateriaal aanwezig is achter deze valse plafonds, het is aangewezen om bijkomend onderzoek uit te voeren bij werken. Het plafond bestaat uit gipsplaten. Zonder destructieve handeling is het niet mogelijk om na te gaan of er asbesthoudende materialen aanwezig zijn achter de plafonduafwerking. Als bij sloop of renovatie blijkt dat er boven dit plafond nog pleisterwerk aanwezig is, moet dit bemonsterd worden.

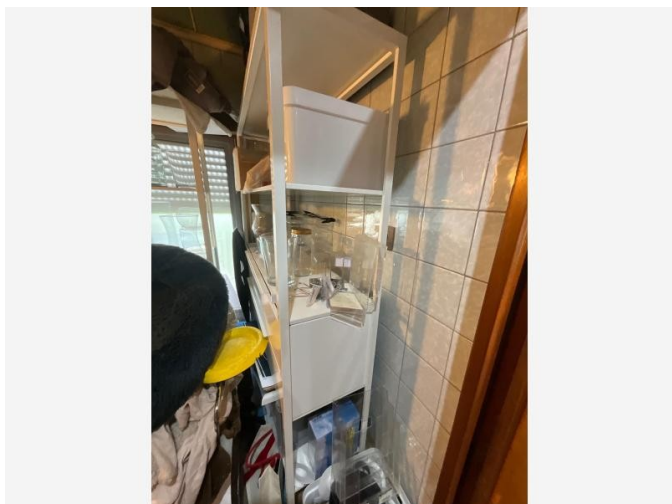
Vrije foto

In het inspectieprotocol is een monstername van tegellijm verplicht om dit te identificeren als niet-asbesthoudend. Er waren geen facturen ter beschikking die bevestigen dat de tegels na 2001 waren geplaatst. Er waren geen bestaande beschadigingen aan de wandtegels om de lijm voldoende te kunnen inspecteren. Om dit af te toetsen is het aangewezen om bij eventuele renovatiewerken aan de tegels verder onderzoek/staalname te laten uitvoeren ter controle.

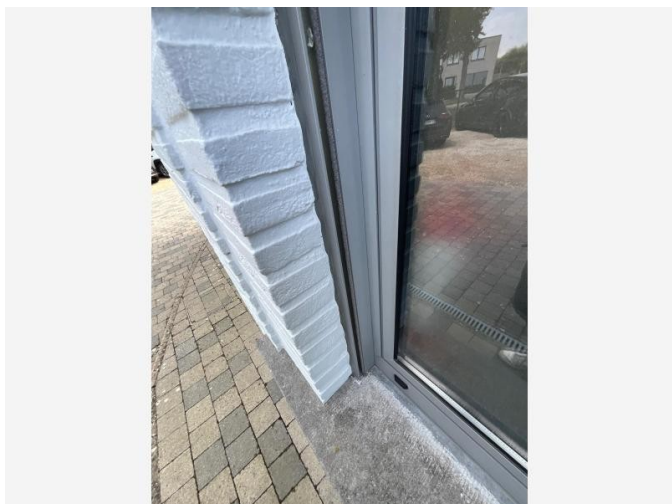
Vrije foto

De gebruikte siliconen kit is niet asbestverdacht

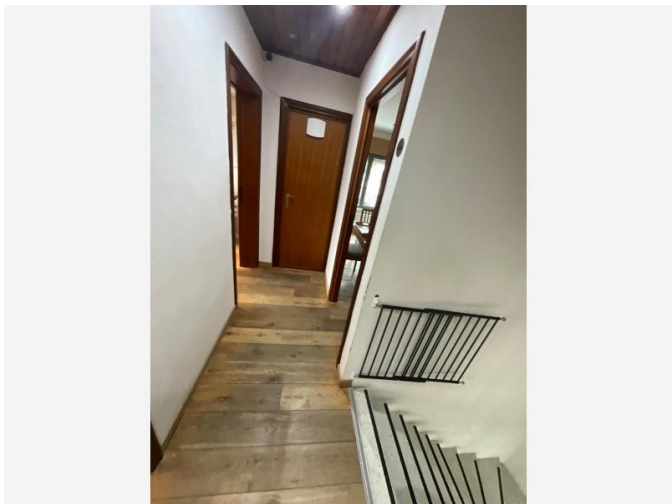
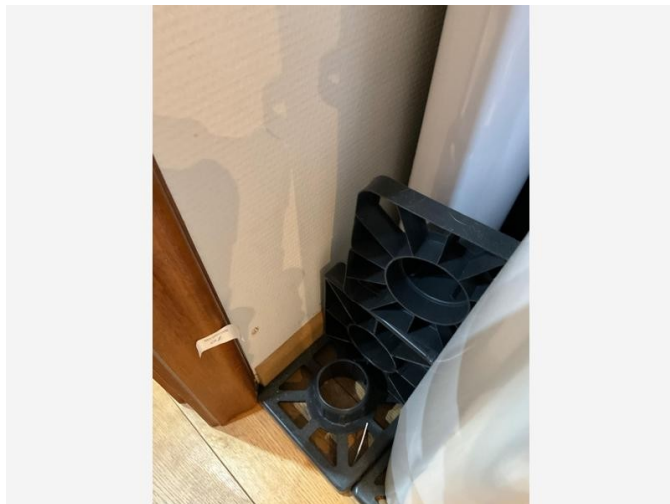
Fiche 9: Muurpleister trappenhal.

Geen asbest

#	Type	Referentie	Resultaat
9.1	Mengmonster	02	Geen asbest

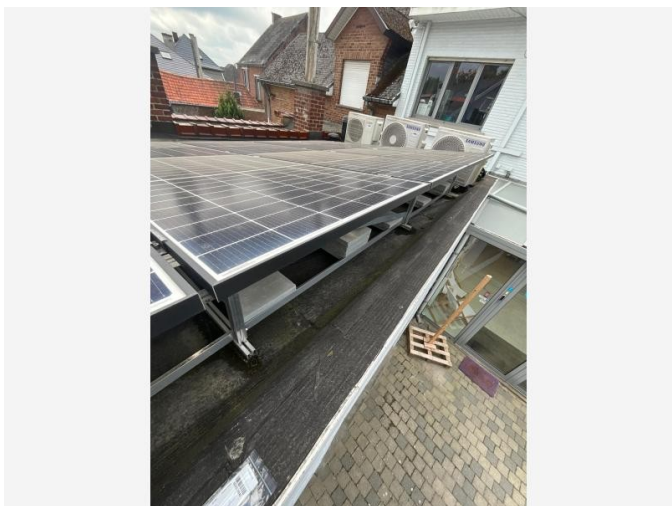
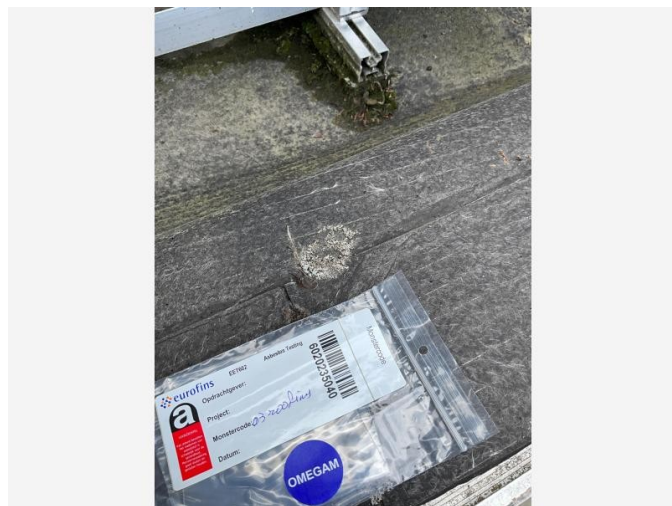
Fiche 10: Roofing (met staalname)

Geen asbest

#	Type	Referentie	Resultaat
10.1	Puntmonster	3	Geen asbest

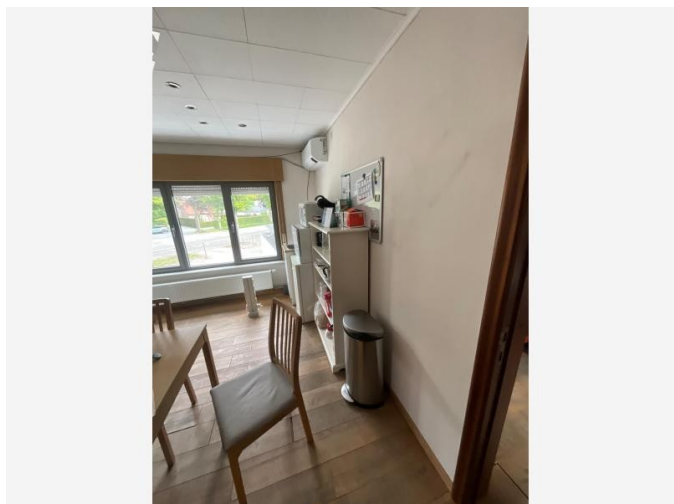
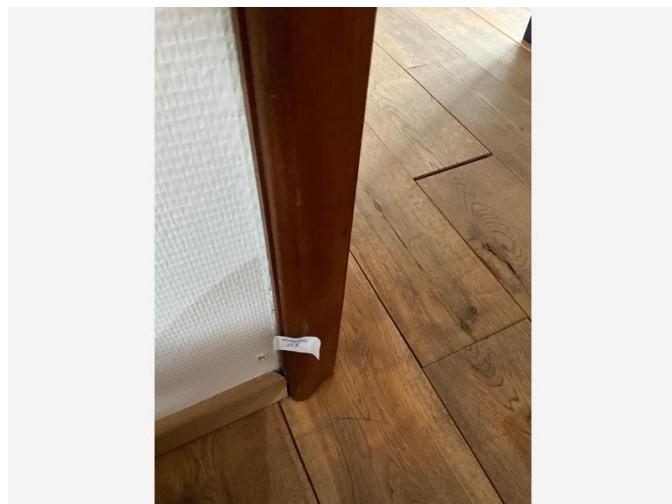
Geen asbest

#	Type	Referentie	Resultaat
11.1	Mengmonster	1	Geen asbest
