Asbestinventarisatetest

Rapenstraat 25, 9300 Aalst

Attestnummer : **20260428-000481.000**

Uitgegeven op : **28.04.2026**

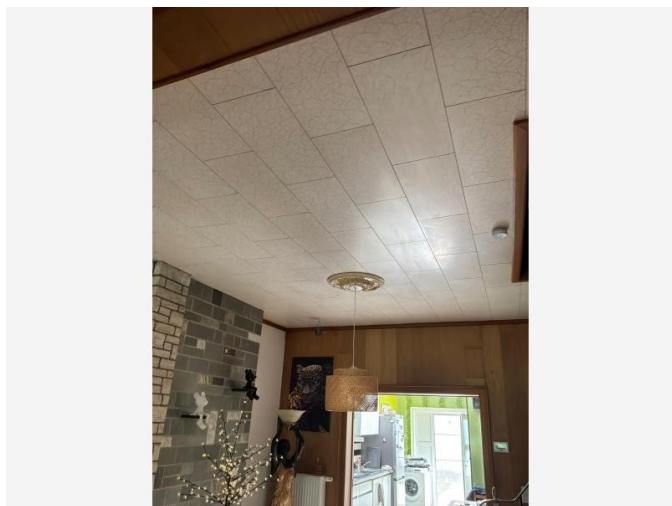
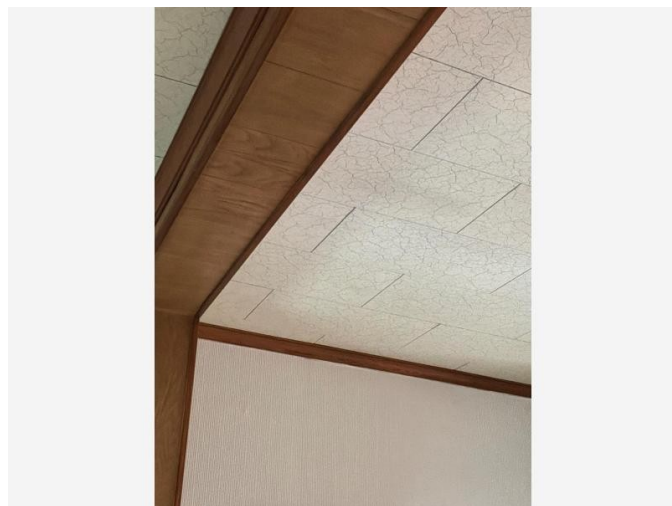
Dit type plafond is niet asbest verdacht. Er kan echter geen uitspraak gedaan worden over de achterligende delen. Hier kunnen zich mogelijk nog verdacht materialen bevinden.

Basis voor advies	De asbestdeskundige beoordeelt het materiaal als niet-asbestverdacht.
--------------------------	---

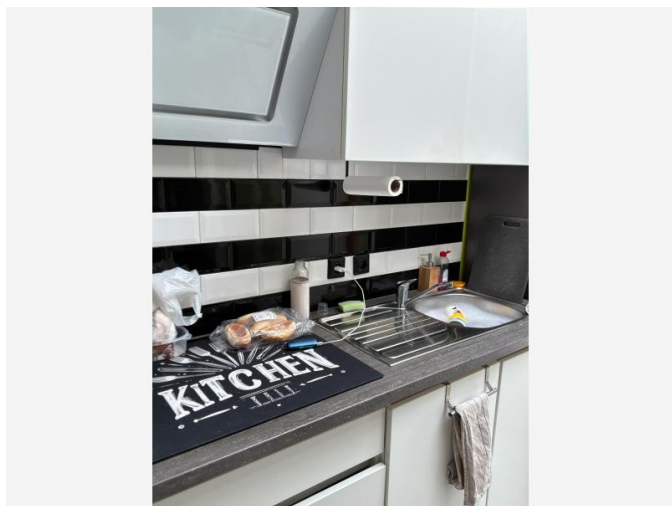
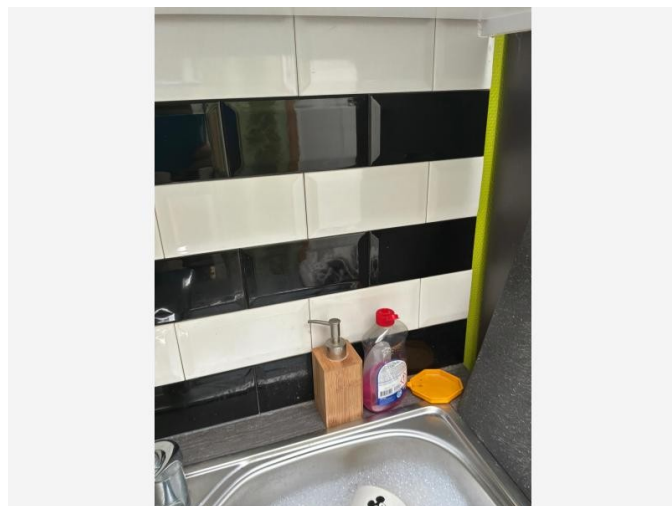
Mogelijk bevinden zich achter deze tegels verdachte lijmen. Bij werken aan de tegels is een aanvullend onderzoek aangewezen om de aard van de lijmen te bepalen.

Basis voor advies	Beoordeling op basis van expertise, zonder een vaststelling door de asbestdeskundige.
-------------------	---

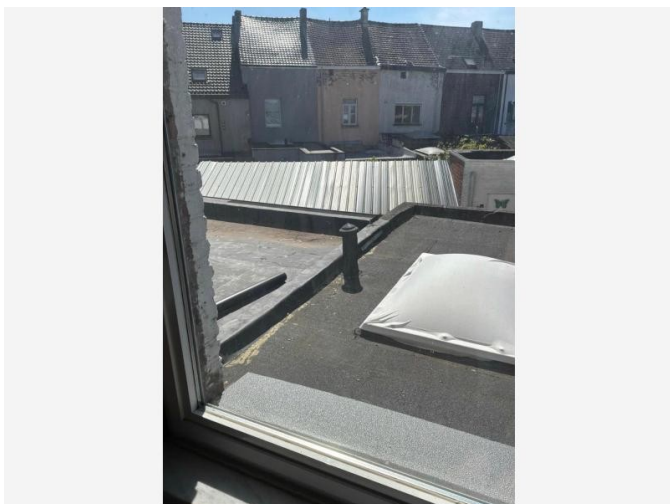
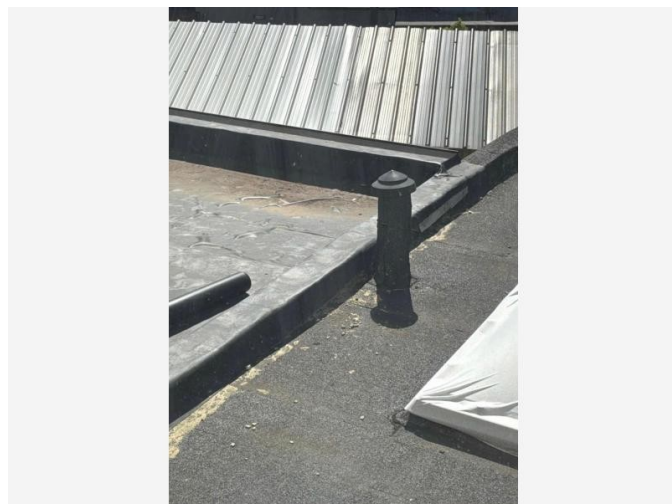
Geen asbest

#	Type	Referentie	Resultaat
3.1	Puntmonster	Mm2	Geen asbest

Beschrijving	roofing dak
Omgeving	Buiten
Primaire drager	Plat dak
Bindmiddel van materiaal	Bitumen (roofing, teer, asfalt)
Gebondenheid op basis van bindmiddel	Hecht
Hoeveelheid (oppervlakte - aantal)	• 30,00 m ² - 1 stuk
Totale oppervlakte	30,00 m ²
Identificatiemethode	Een monstername door de asbestdeskundige met laboanalyse door een asbestlabo.
Destructieve handeling voor identificatie	Nee
Opmerking	GESchatte heoveelheid. Er kan enkel een uitspraak gedaan worden over de bovenste laag. Mogelijks bevinden er zich nog enkele lagen onder de toplaag.

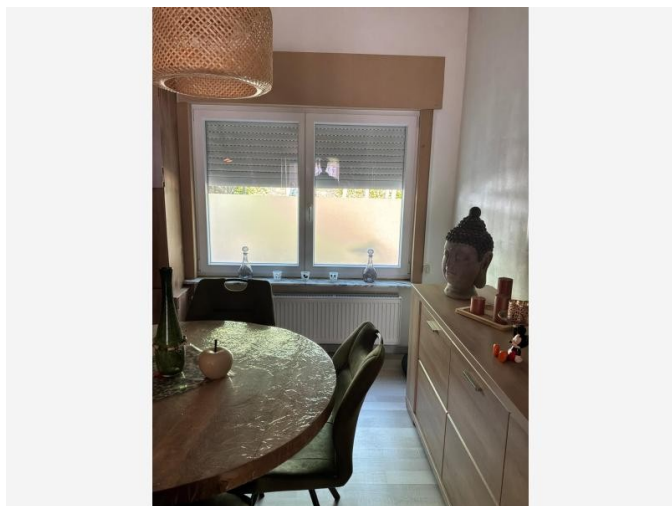
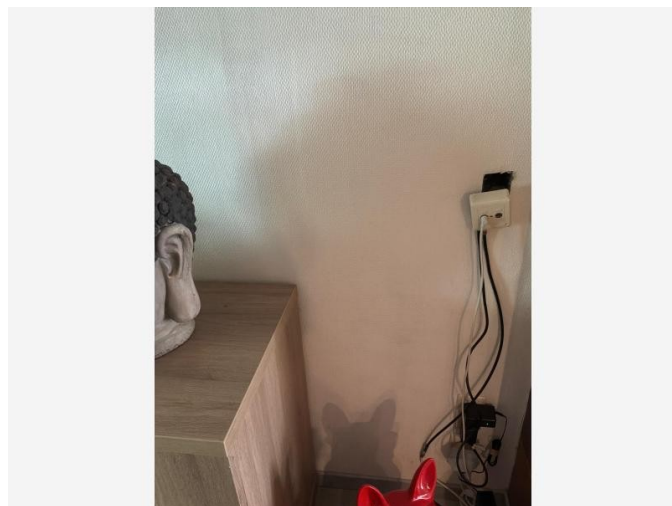
Geen asbest

#	Type	Referentie	Resultaat
4.1	Mengmonster	mm01	Geen asbest

Beschrijving	pleisterwerk wanden
Omgeving	Binnen
Primaire drager	Binnenwand
Bindmiddel van materiaal	Gips - kalk
Gebondenheid op basis van bindmiddel	Niet-hechtgebonden
Hoeveelheid (oppervlakte - dikte - aantal)	• 115,00 m ² - 1,00 cm - 1 stuk
Totaal volume	1,15 m ³
Identificatiemethode	Een monstername door de asbestdeskundige met laboanalyse door een asbestlabo.
Destructieve handeling voor identificatie	Nee
Opmerking	Geschatte hoeveelheid. Monsters genomen conform IP2. Ruimtes niet aanwezig:

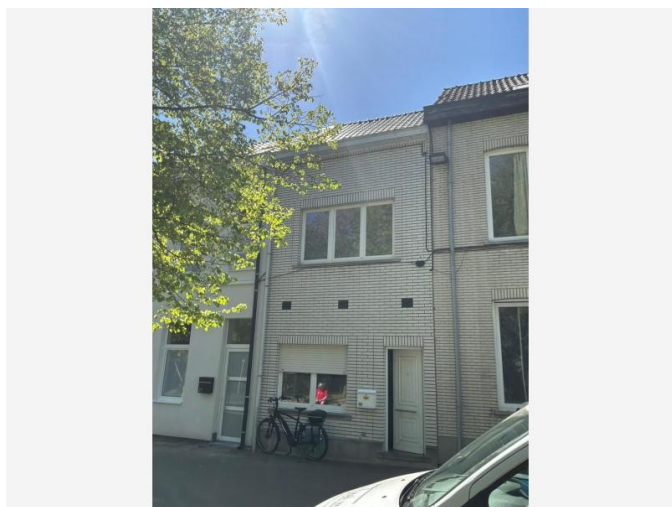
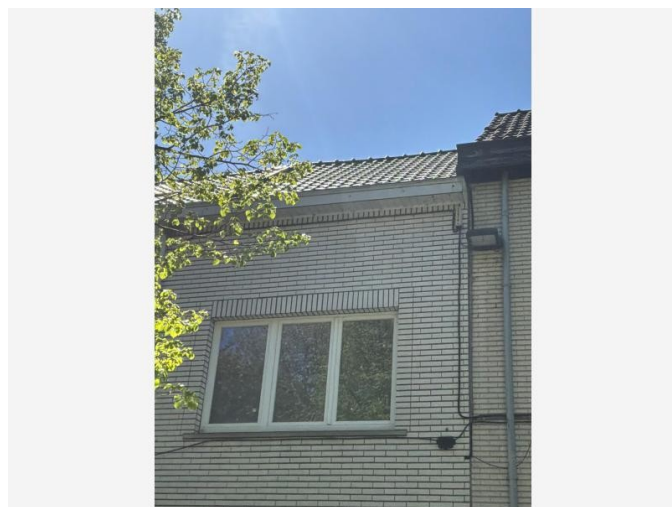
Fiche 5: Dak type: niet asbest verdacht

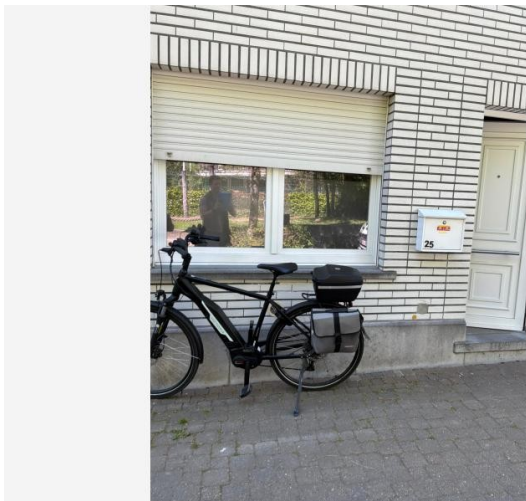
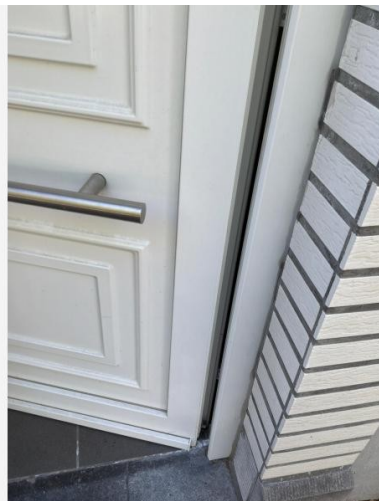
Fiche 6: mastiek type: niet asbest verdacht

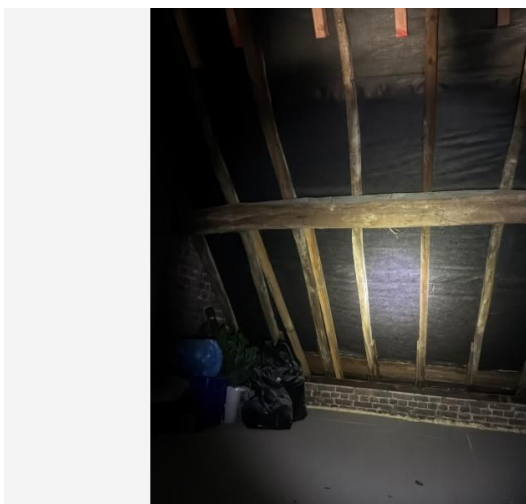
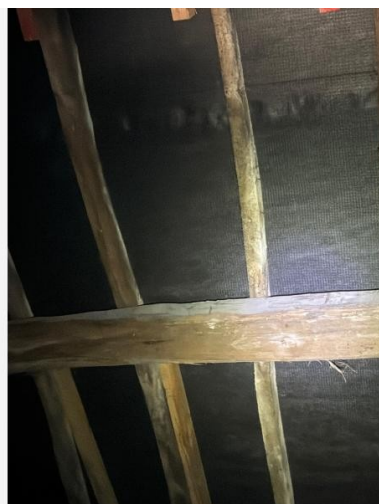
Fiche 7: Onderdak type: niet asbest verdacht

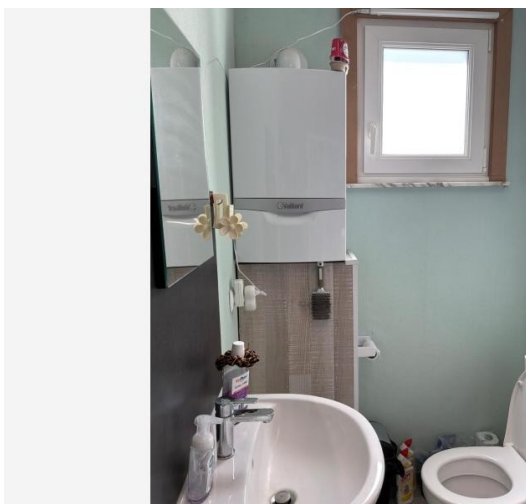
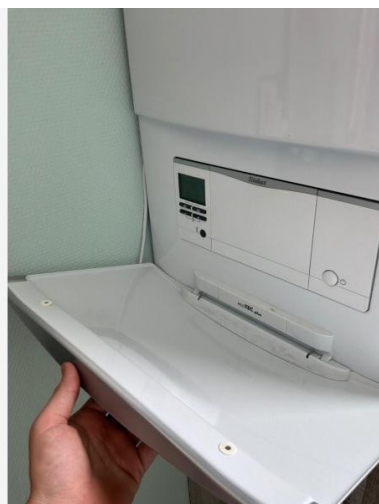
Fiche 8: Ketel: Geen asbest verdachte pakkingen waarneembaar

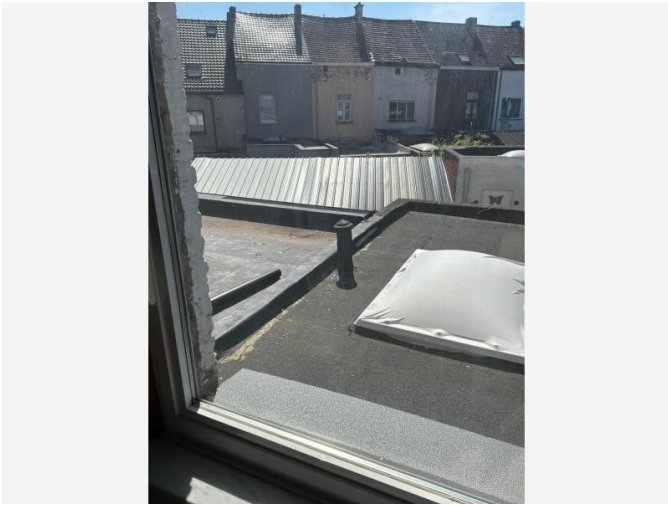
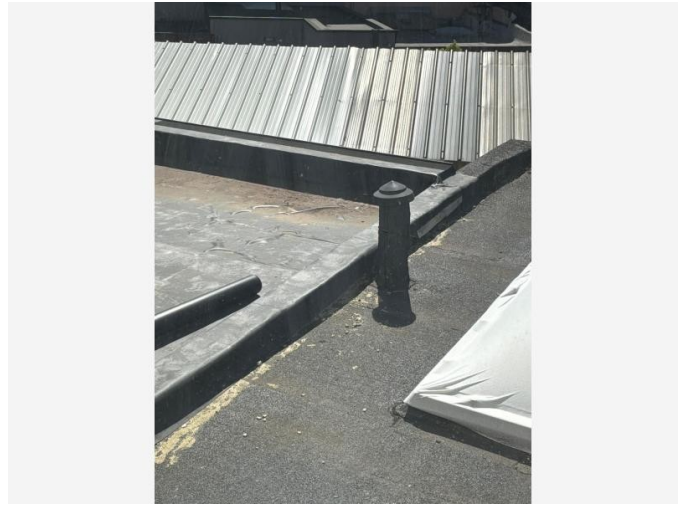
Fiche 9: Schouw type: niet asbest verdacht.
