# Asbestinventarisat attest

Strijmeers 51, 9520 Sint-Lievens-Houtem

Attestnummer : 20260604-000121.000

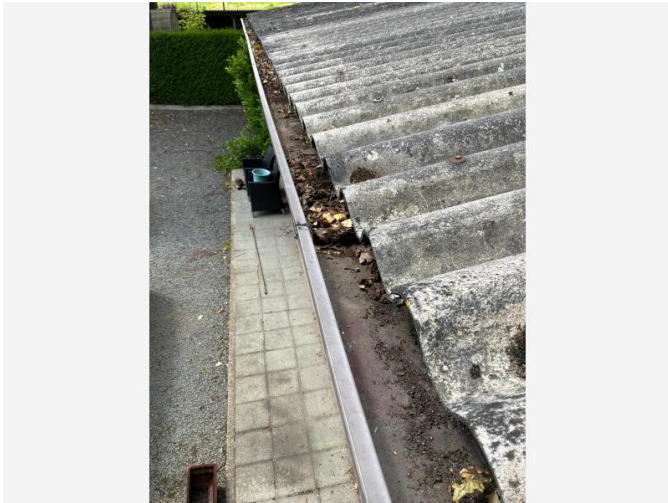
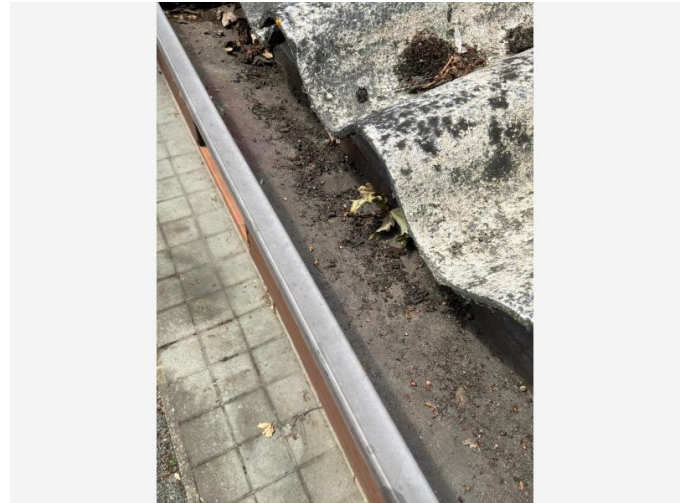
**Dringend verwijderen**

| Beschrijving | Sediment en slib in goot |
| Type afvalstof | Betreft resten (contaminatie) van verwerking of beschadiging |
| Gebondenheid resten | Niet hecht |
| Hoeveelheid (gewicht - aantal) | <ul style="list-style-type: none"><li>• 20,00 kg - 1 stuk</li></ul> |

- Verwijder het asbestafval.
- Voer bijkomende staalname(s) uit.

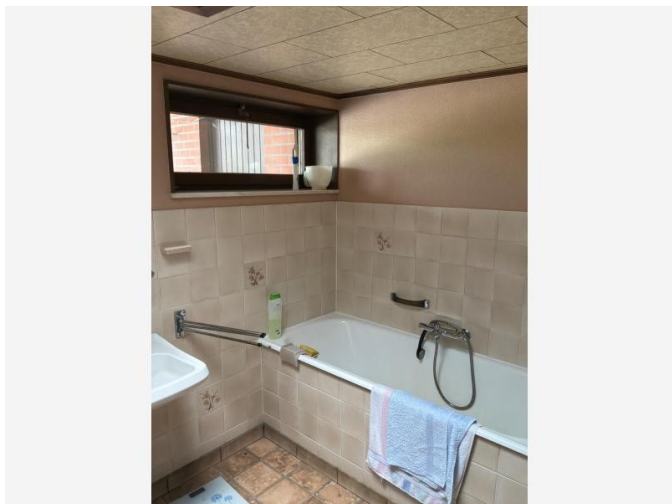
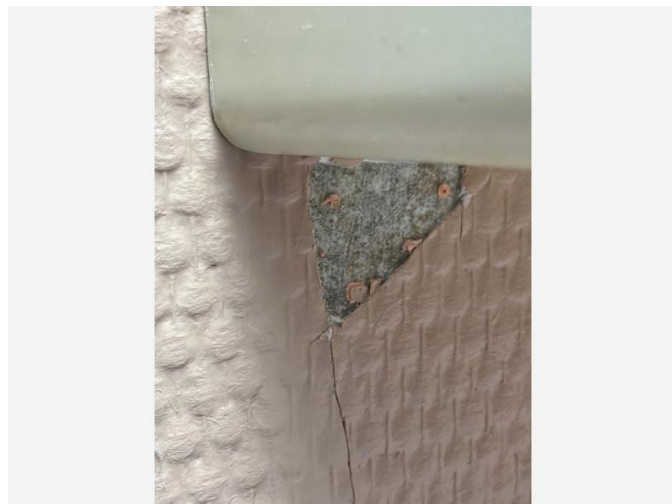
Verwijderen

| Eindbeoordeling materiaalrisico | Verhoogd materiaalrisico en/of verhoogde kans op vezelvrijgave |

| Asbestsoort (vezeltype) | Crocidoliet aanwezig |
| Toestand van het materiaal | Licht beschadigd, licht verweerd. Intacte calciumsilicaatplaat of materiaal met categorie 3-gebondenheid |

| Beschrijving | Asbest lambrisering |
| Asbestmateriaal | Dak- en gevelbekleding - Plaat |

- Zorg voor een veilig beheer. Vermijd het beschadigen van het asbestmateriaal. Controleer de toestand jaarlijks op wijzigingen.
- Voer bijkomende staalname(s) uit.

- Hermetische zone (erkend asbestverwijderaar)  
Vanwege verlijmd karakter kan dit enkel in een hermetische zone verwijderd worden.

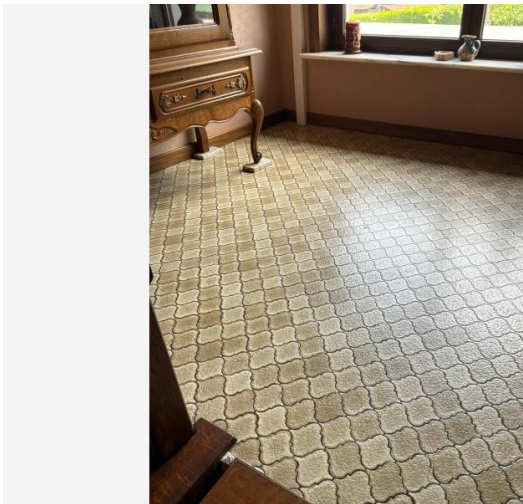
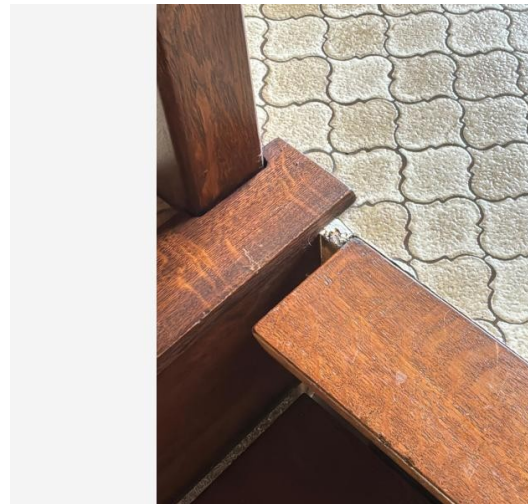
Verwijderen

| Eindbeoordeling materiaalrisico | Verhoogd materiaalrisico en/of verhoogde kans op vezelvrijgave |

| Gebondenheid | Categorie 2: niet-hechtgebonden met matrix |
| Asbestsoort (vezeltype) | Alleen chrysotiel aanwezig |
| Asbestconcentratie | Hoog ( $\geq 50\%$ ) |

| # | Type | Referentie | Resultaat |
|---|---|---|---|
| 3.1 | Puntmonster | Mm2 | Chrysotiel |

| Beschrijving | Vloerzeil 1e |

- Zorg voor een veilig beheer. Vermijd het beschadigen van het asbestmateriaal. Controleer de toestand jaarlijks op wijzigingen.
- Verwijder dit asbestmateriaal zo snel mogelijk. Volg de toestand goed op.

- Hermetische zone (erkend asbestverwijderaar)  
Vanwege het verlijmd karakter en gelet op het feit dat deze toepassing losgebonden asbest bevat. Kan deze toepassing enkel verwijderd worden door middel van een hermetische zone.

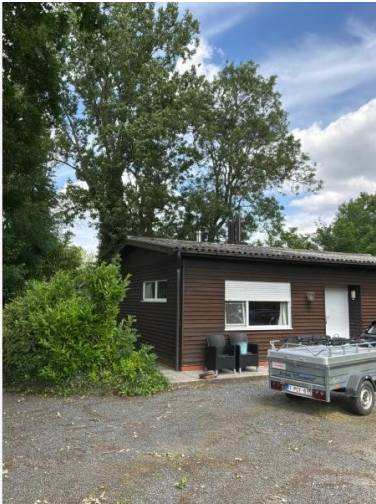
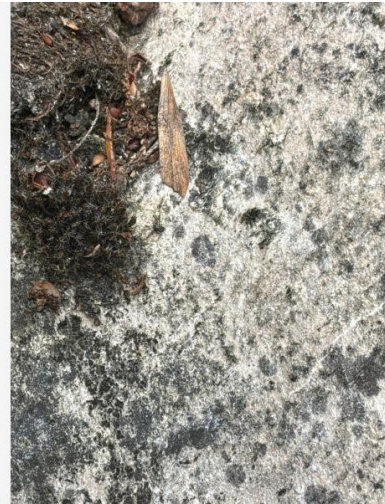
Verwijderen

- Zorg voor een veilig beheer. Vermijd het beschadigen van het asbestmateriaal. Controleer de toestand jaarlijks op wijzigingen.
- Hemelwater dat afspoelt van asbestcement daken of gevels kan asbestdeeltjes bevatten. Gebruik het enkel voor gesloten circuits (bv. spoelen toiletten). Reinig na het vervangen van het dak of de gevel de dakgoten en regenwaterput of -ton om asbesthoudend sediment of slib te verwijderen
- Voer bijkomende staalname(s) uit.

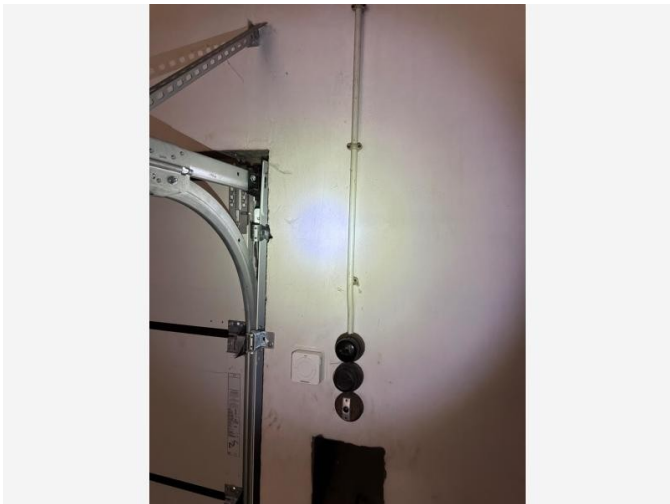
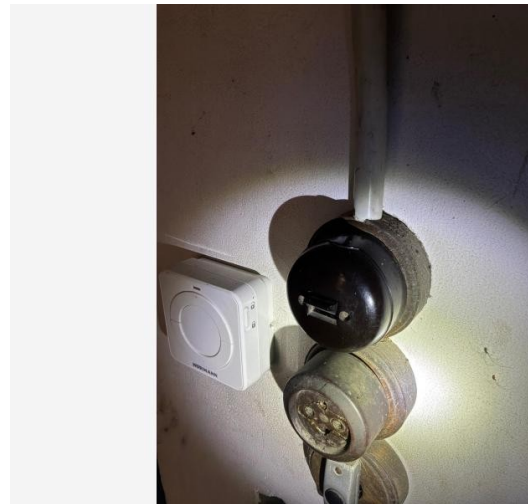
| Opmerking | Geschatte hoeveelheid.<br>Breukvlak gemaakt: duidelijk asbestvezels aanwezig. |

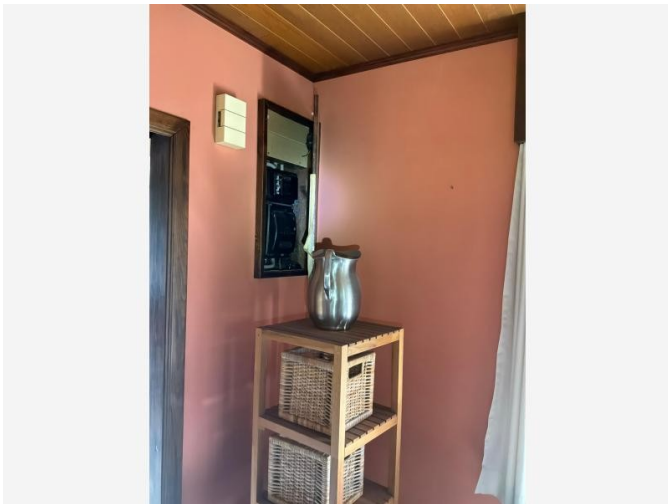
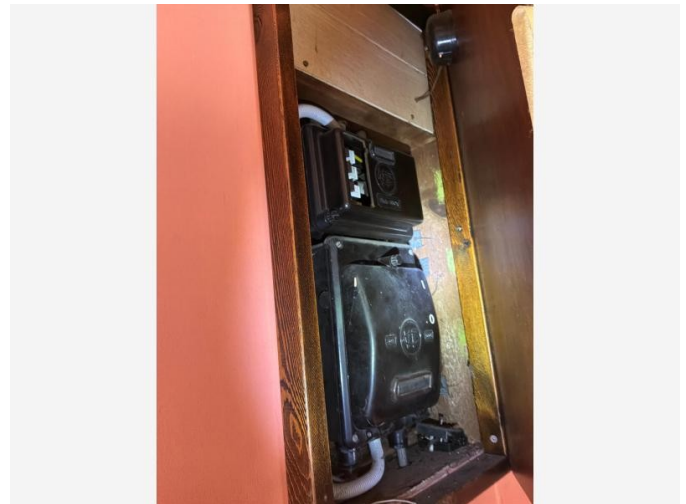
| Opmerking | <p>Geschatte hoeveelheid</p> <p>Betreft verschillende toepassingen in bakeliet</p> |
