Asbestinventarisatetest

Brusselsesteenweg 359, 9090 Merelbeke-Melle

Attestnummer : 20250929-000309.000

Uitgegeven op : 29.09.2025

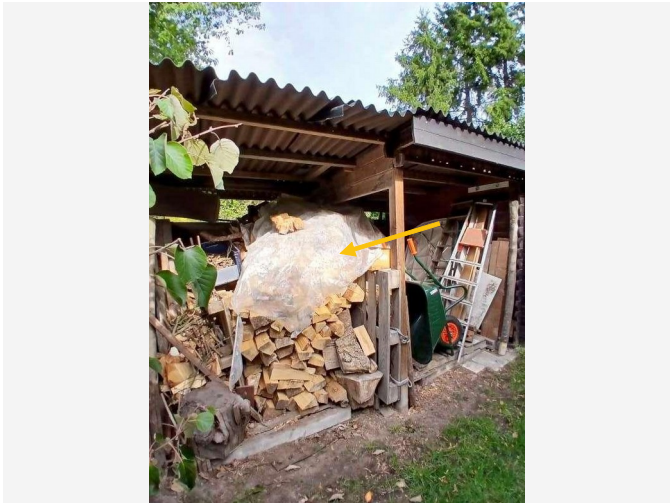
Situeringfoto

Tijdelijke beperking

Reden: Materiaal in opslag

Uitleg van de asbestdeskundige: Hout in opslag onder afdak.

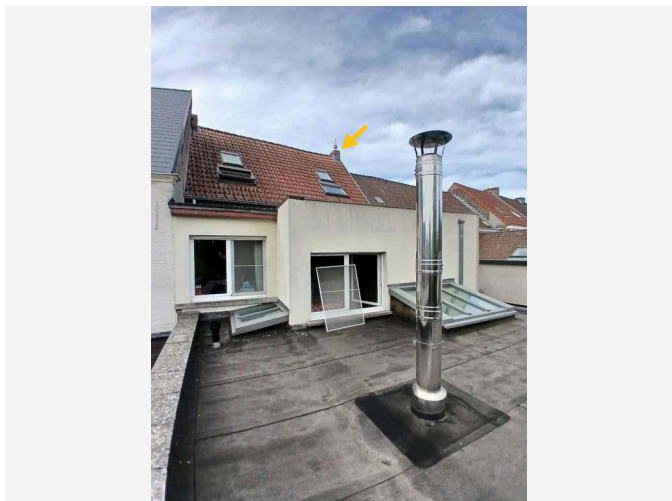
Fiche 2: De binnenzijde van de schoorsteen was niet inspecteerbaar

Tijdelijke beperking

Reden: Het te onderzoeken materiaal situeert zich hoger dan 3,50 m te rekenen vanaf een veilige ondergrond

Uitleg van de asbestdeskundige: De binnenzijde van de schoorsteen werd niet onderzocht omdat deze zich hoger dan 3,5m boven een vaste ondergrond bevindt.

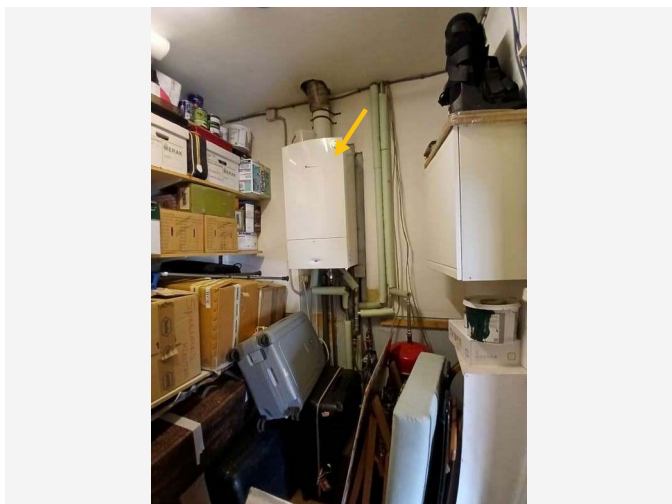
De aanwezige CV-ketel is niet asbestverdacht.

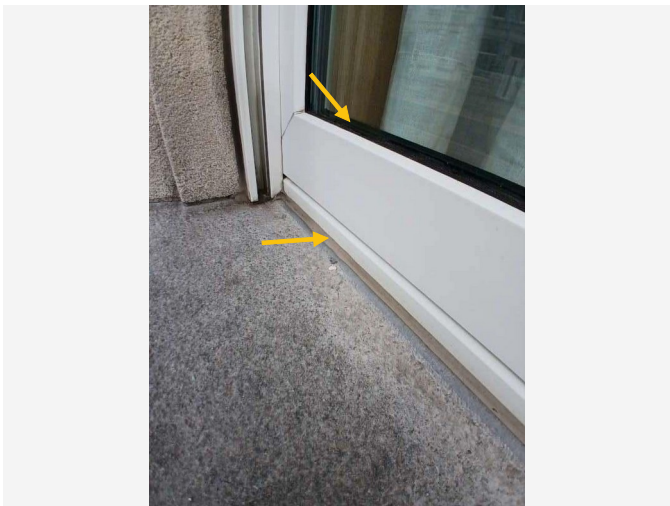
De aanwezige mastieken aan het buitenschrijnwerk zijn flexibel en daarom niet asbestverdacht.

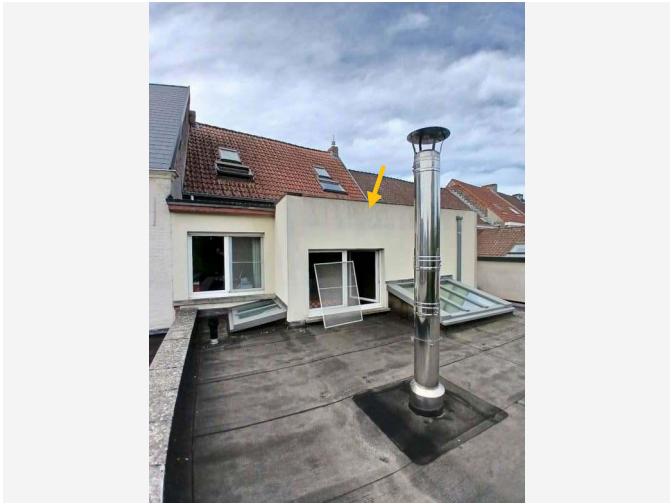
De crepi werd aangebracht in 2012.

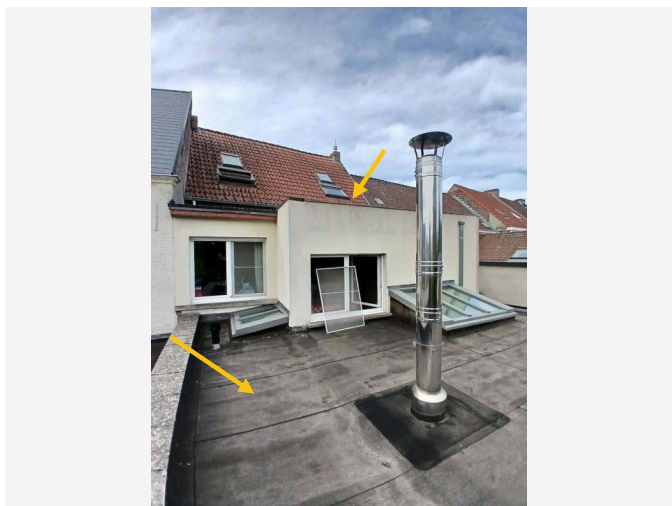
De toplaag van de platte dakdelen bestaat uit glasvlies => niet-asbestverdacht.

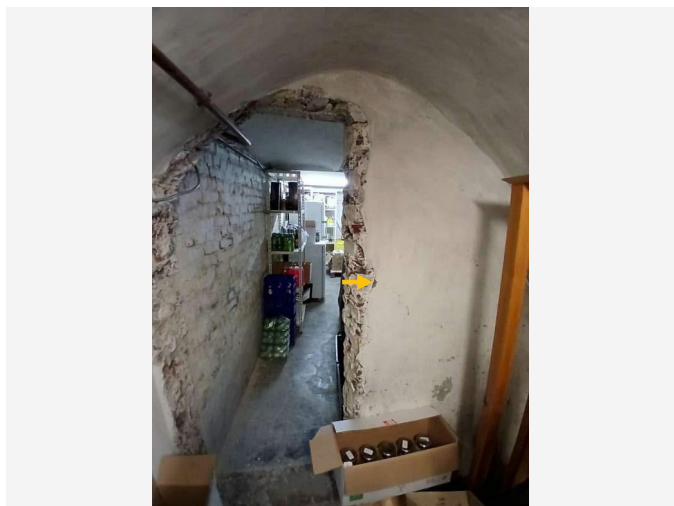
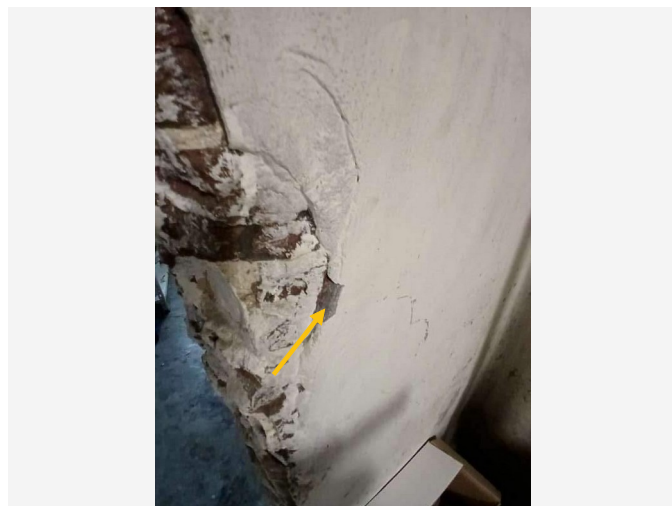
Fiche 8: Cementering kelder

Geen asbest

#	Type	Referentie	Resultaat
8.1	Mengmonster	Cement	Geen asbest

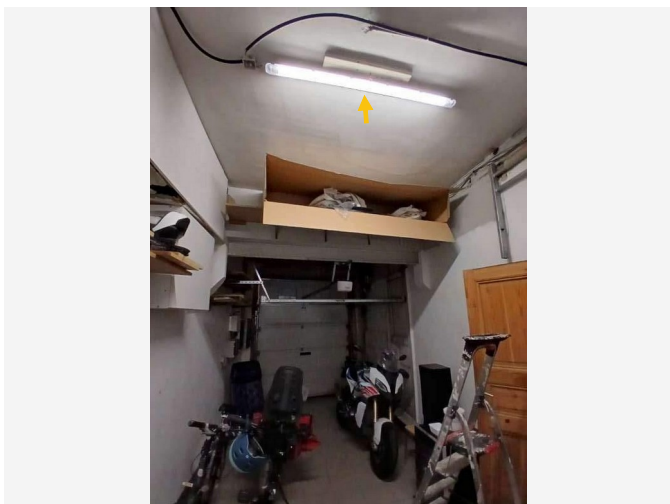
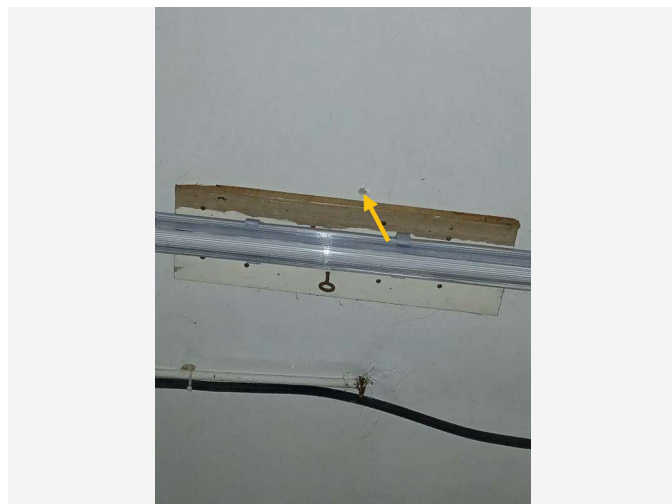
Geen asbest

#	Type	Referentie	Resultaat
9.1	Mengmonster	pp	Geen asbest

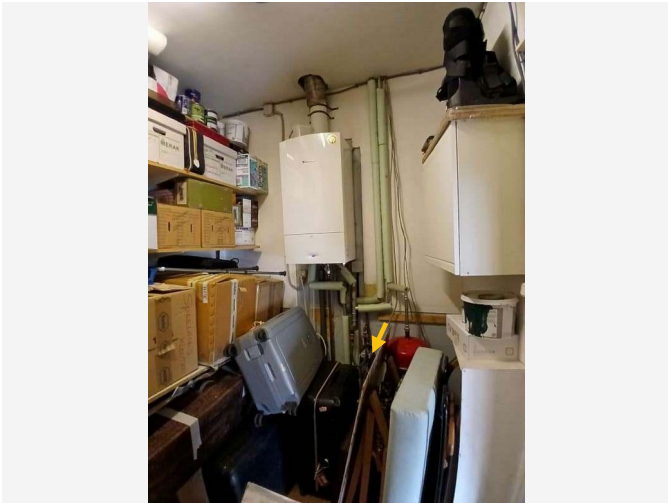
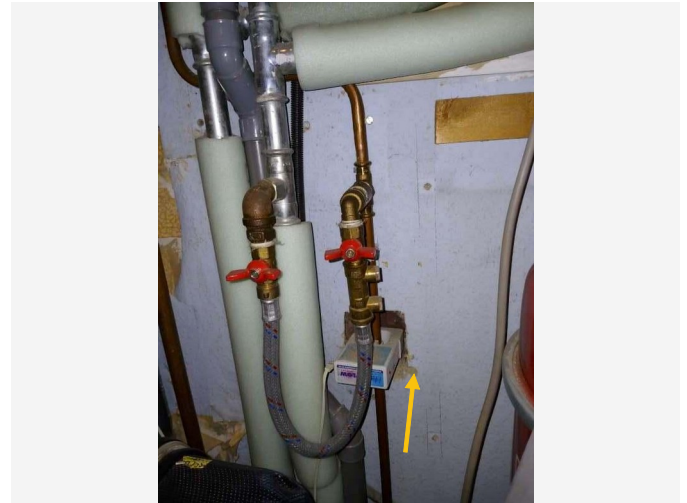
Geen asbest

#	Type	Referentie	Resultaat
10.1	Mengmonster	PW	Geen asbest
