# Asbestinventarisatattest

Rozenweg 12, 9300 Aalst

Attestnummer : 20260609-000203.000

## Niet-asbestveilig

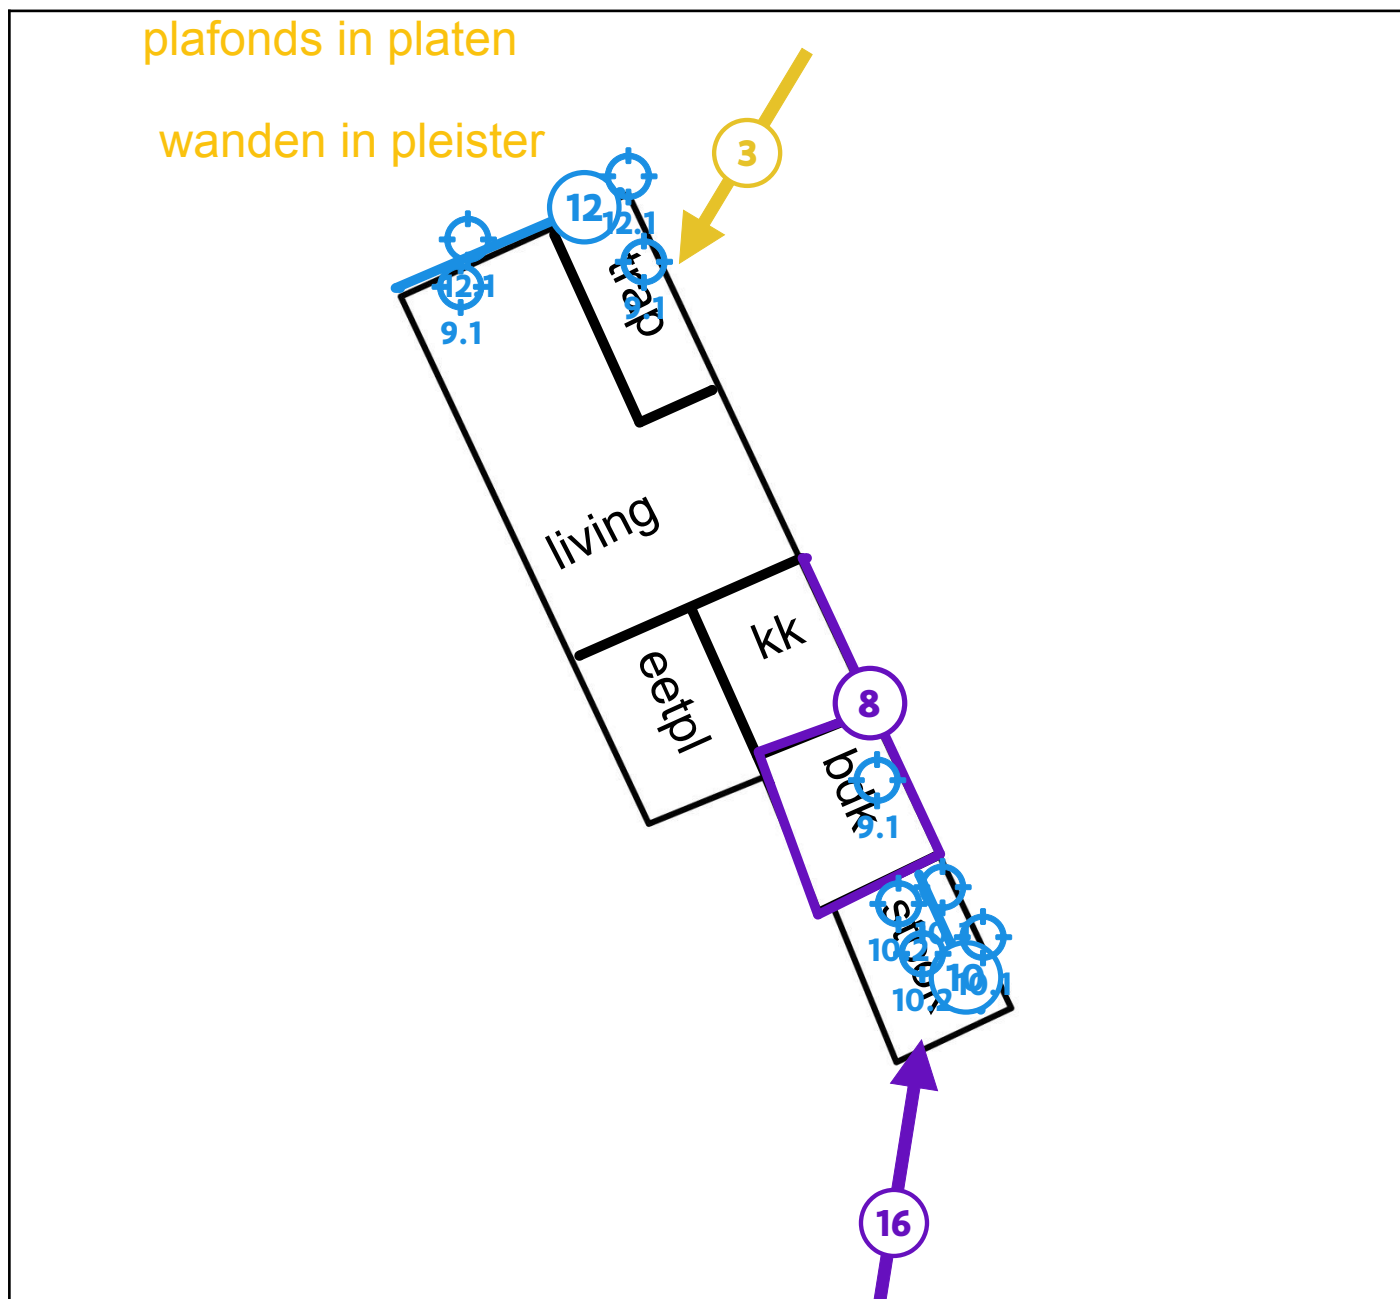
## Plan 1.1: Hoofdgebouw plan gvl

Beschrijving	Type	Actie
3. bakeliet zekeringkast	Asbestmateriaal	Zorgvuldig beheren
7. Plafond type: Plaatmateriaal	Advies	-
8. faiancelijm achter tegels	Advies	-
9. pleisterwerk wanden	Geen asbest	-

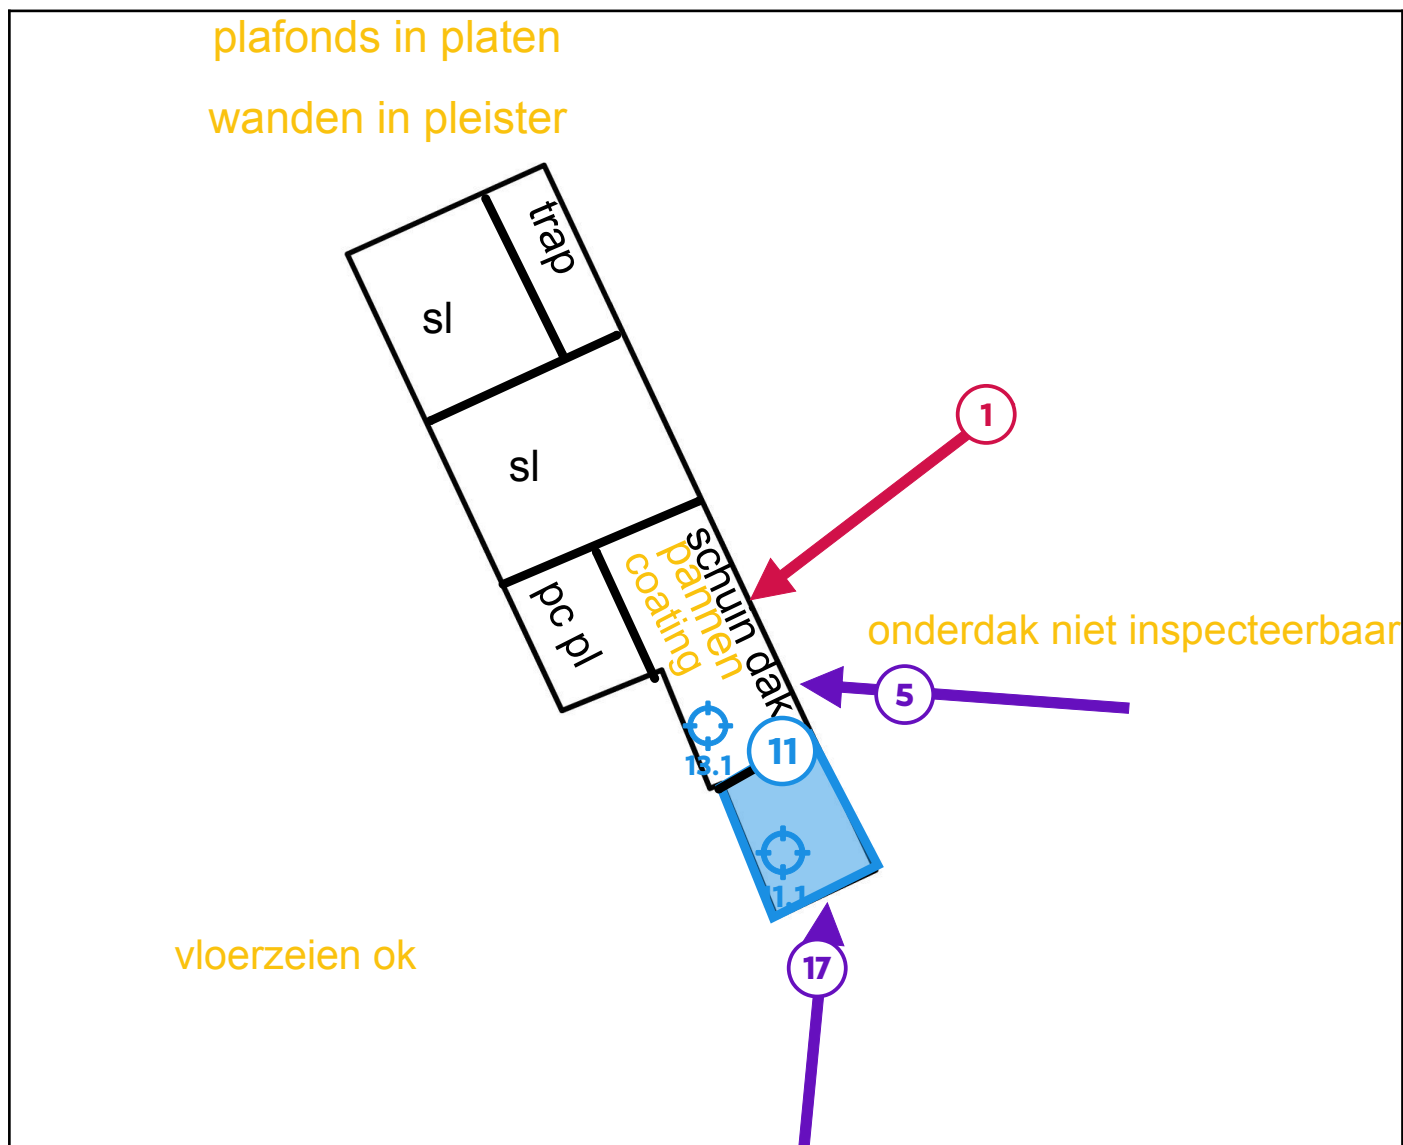
## Plan 1.2: Hoofdgebouw plan 1e

Beschrijving	Type	Actie
1. Asbest cement rookgaskanaal	Asbestmateriaal	Dringend verwijderen
5. onderdak	Beperking	-
6. Vloerzeil type: niet asbest verdacht	Advies	-
7. Plafond type: Plaatmateriaal	Advies	-
9. pleisterwerk wanden	Geen asbest	-
11. roofing dak	Geen asbest	-

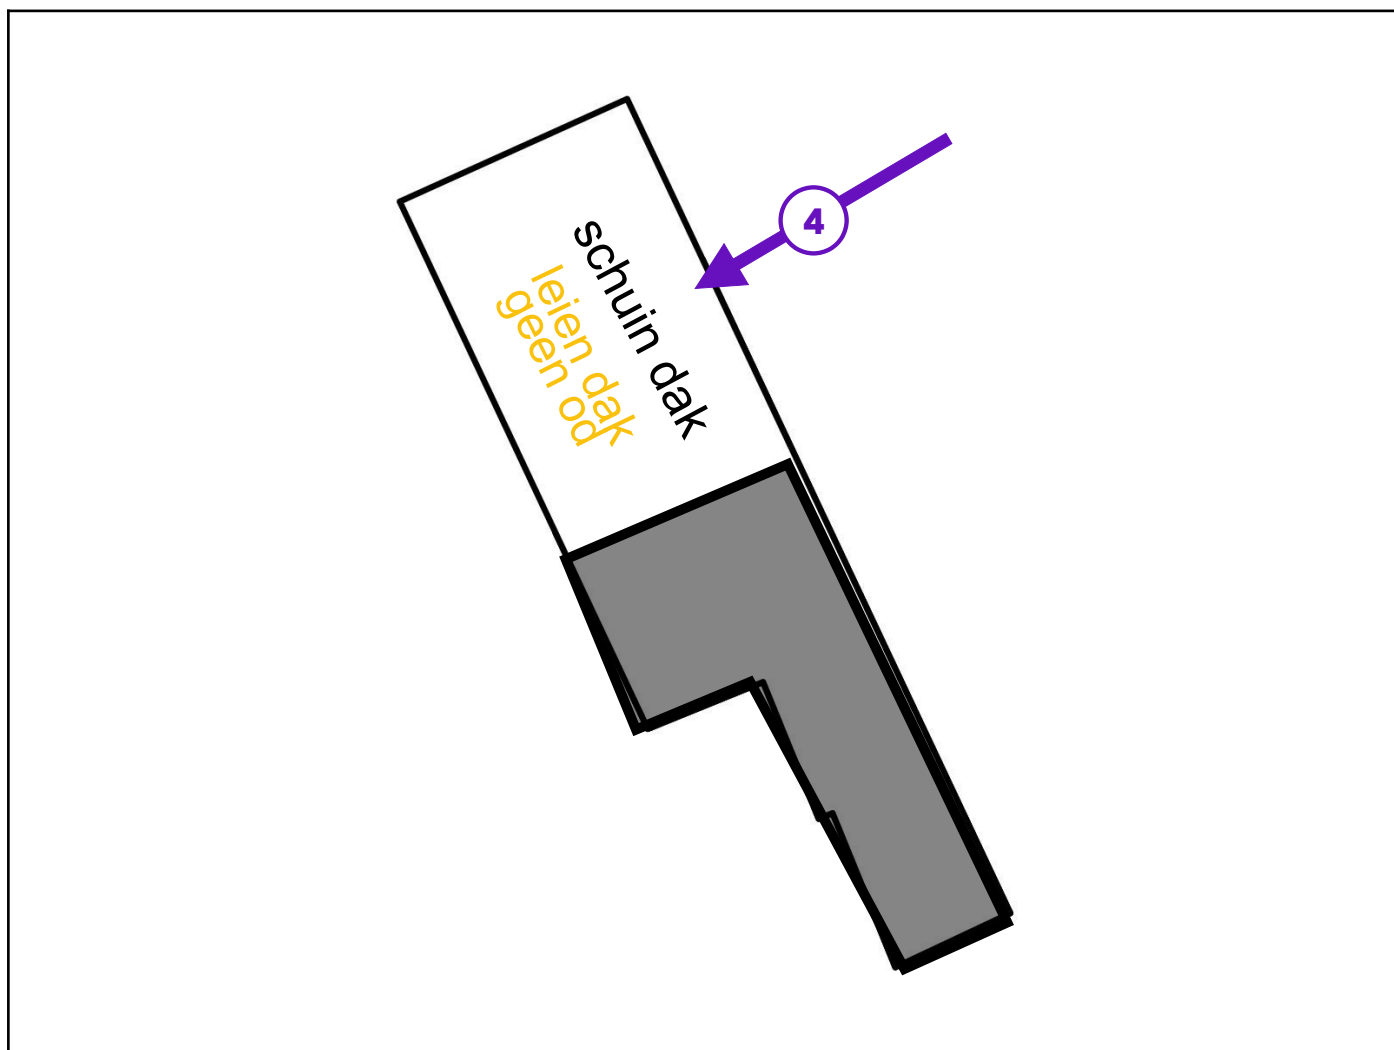
## Plan 1.3: Hoofdgebouw plan dak

Beschrijving	Type	Actie
2. leien dak	Asbestmateriaal	Verwijderen
4. Binnenkant schouw	Beperking	-
15. Onderdak type: niet asbest verdacht	Overige ruimte of materiaal	-

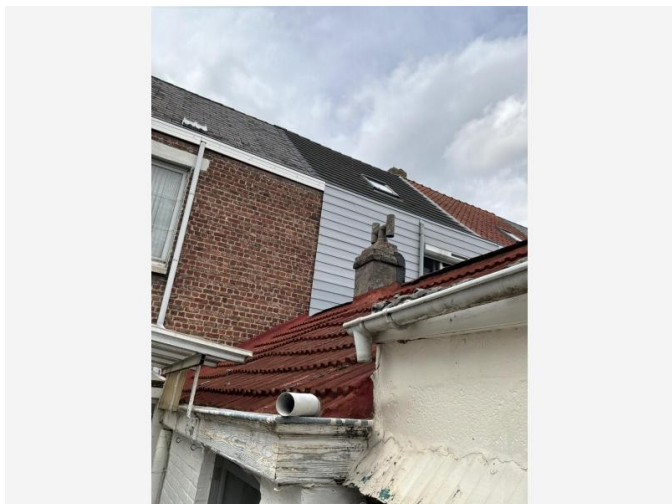
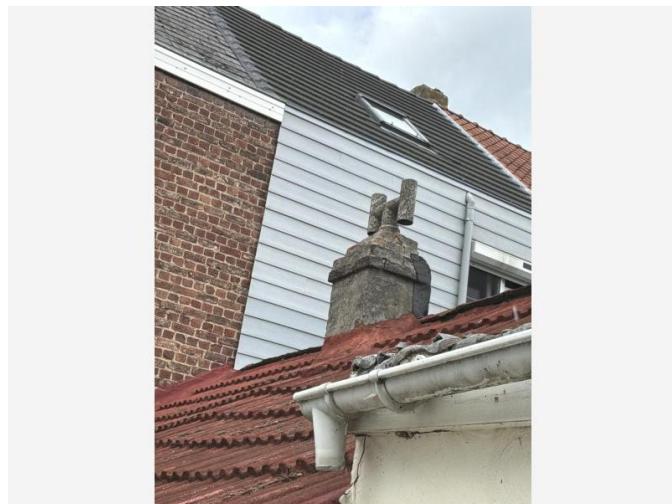
**Dringend verwijderen**

Eindbeoordeling materiaalrisico	Hoog materiaalrisico en/of hoge kans op vezelvrijgave
---------------------------------	---

Gebondenheid	Categorie 1: hechtgebonden in oorsprong
Asbestsoort (vezeltype)	Crocidoliet aanwezig
Asbestconcentratie	Laag (< 50%)
Afschermingsgraad van het gehele materiaal	Geheel of deels vrij aan binnenluchtstromen
Toestand van het materiaal	Matig beschadigd, matig verweerd

Beschrijving	Asbest cement rookgaskanaal
Omgeving	Buiten
Primaire drager	HVAC infrastructuur en uitrusting
Asbestmateriaal	Rookgaskanaal
Bindmiddel van asbestmateriaal	Cement
Gebondenheid op basis van bindmiddel	Hecht
Hoeveelheid (lengte - omtrek - dikte - aantal)	<ul style="list-style-type: none"><li>• 2,00 m - 30,00 cm - 1,00 cm - 1 stuk</li></ul>
Totaal volume	0,006 m <sup>3</sup>
Eenvoudig bereikbaar	Ja
Bevestigingswijze	<ul style="list-style-type: none"><li>• Geklemd</li></ul>
Identificatiemethode	<p>De asbestdeskundige beoordeelt het materiaal als asbestverdacht en dus asbesthoudend, en dit zonder monstername.</p> <p>Motivatie: Er is een onderzoeksbeperking die monstername verhindert; De ruimte of het materiaal bevindt zich hoger dan 3,5 meter vanaf een vaste ondergrond.</p>
Destructieve handeling voor identificatie	Nee
Opmerking	Geschatte hoeveelheid

- Zorg voor een veilig beheer. Vermijd het beschadigen van het asbestmateriaal. Controleer de toestand jaarlijks op wijzigingen.
- Voer bijkomende staalname(s) uit.

- Eenvoudige handelingen: mag via doe-het-zelf of door werknemer(s) met opleidingsattest eenvoudige handelingen  
Bij het uitvoeren van eenvoudige handelingen, zoals toegestaan via doe-het-zelfmethoden of door werknemers met een opleidingsattest, is het gebruik van de juiste persoonlijke beschermingsmiddelen (PBM's) verplicht om blootstelling aan asbestvezels te voorkomen. Wij adviseren echter om asbest te laten verwijderen door een werknemer met opleidingscertificaat. Maar het is ook toegestaan via de doe-het-zelfmethode, mits de juiste voorzorgsmaatregelen en PBM's in acht worden genomen. De te gebruiken PBMs zijn:
  - FFP3-mondmasker of halfgelaatsmasker met P3 filter
  - wegwerpoverall (Tyvek CATIII, type 5en 6)

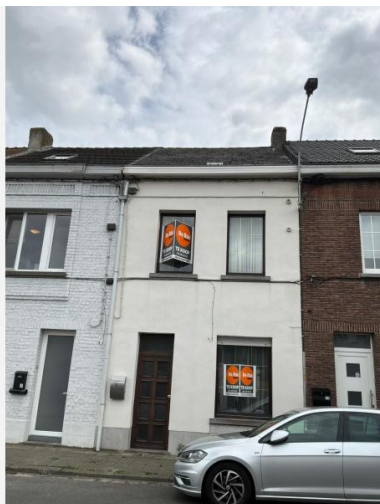
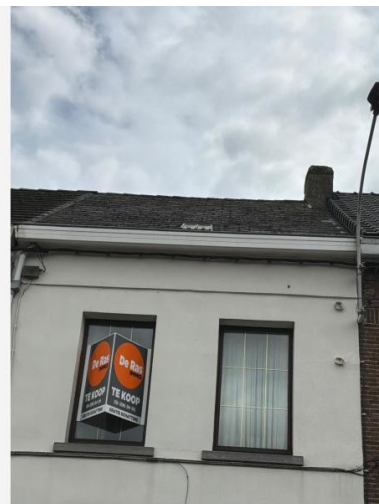
Verwijderen

Eindbeoordeling materiaalrisico	Verhoogd materiaalrisico en/of verhoogde kans op vezelvrijgave
---------------------------------	--

<b>Gebondenheid</b>	Categorie 1: hechtgebonden in oorsprong
<b>Asbestsoort (vezeltype)</b>	Crocidoliet aanwezig
<b>Asbestconcentratie</b>	Laag (< 50%)
<b>Afschermingsgraad van het gehele materiaal</b>	Geheel of deels vrij aan de buitenlucht, maar geen contact met binnenlucht
<b>Toestand van het materiaal</b>	Matig beschadigd, matig verweerd

Beschrijving	leien dak
Omgeving	Buiten
Primaire drager	Schuin dak
Asbestmateriaal	Dak- en gevelbekleding - Lei, shingle
Bindmiddel van asbestmateriaal	Cement
Gebondenheid op basis van bindmiddel	Hecht
Hoeveelheid (oppervlakte - aantal)	<ul style="list-style-type: none"><li>• 90,00 m<sup>2</sup> - 1 stuk</li></ul>
Totale oppervlakte	90,00 m <sup>2</sup>
Eenvoudig bereikbaar	Ja
Bevestigingswijze	<ul style="list-style-type: none"><li>• Geschroefd</li><li>• Genageld, geniet</li></ul>
Identificatiemethode	<p>De asbestdeskundige beoordeelt het materiaal als asbestverdacht en dus asbesthoudend, en dit zonder monstername.</p> <p>Motivatie: Er is een onderzoeksbeperking die monstername verhindert; De ruimte of het materiaal bevindt zich hoger dan 3,5 meter vanaf een vaste ondergrond.</p>
Destructieve handeling voor identificatie	Nee
Opmerking	Geschatte hoeveelheid

- Zorg voor een veilig beheer. Vermijd het beschadigen van het asbestmateriaal. Controleer de toestand jaarlijks op wijzigingen.
- Hemelwater dat afspoelt van asbestcement daken of gevels kan asbestdeeltjes bevatten. Gebruik het enkel voor gesloten circuits (bv. spoelen toiletten). Reinig na het vervangen van het dak of de gevel de dakgoten en regenwaterput of -ton om asbesthoudend sediment of slib te verwijderen
- Voer bijkomende staalname(s) uit.

- Eenvoudige handelingen: mag via doe-het-zelf of door werknemer(s) met opleidingsattest eenvoudige handelingen  
Bij het uitvoeren van eenvoudige handelingen, zoals toegestaan via doe-het-zelfmethoden of door werknemers met een opleidingsattest, is het gebruik van de juiste persoonlijke beschermingsmiddelen (PBM's) verplicht om blootstelling aan asbestvezels te voorkomen. Wij adviseren echter om asbest te laten verwijderen door een werknemer met opleidingscertificaat. Maar het is ook toegestaan via de doe-het-zelfmethode, mits de juiste voorzorgsmaatregelen en PBM's in acht worden genomen. De te gebruiken PBMs zijn:

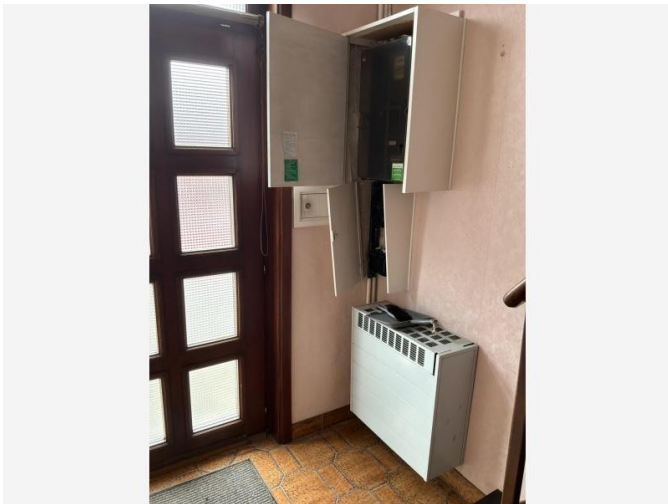
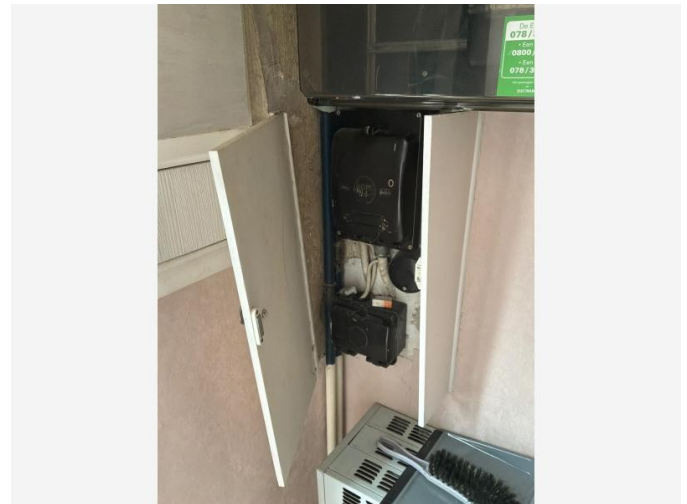
Zorgvuldig beheren

Eindbeoordeling materiaalrisico	Zeer laag materiaalrisico en/of zeer lage kans op vezelvrijgave
---------------------------------	---

Gebondenheid	Categorie 1: hechtgebonden in oorsprong
Asbestsoort (vezeltype)	Crocidoliet aanwezig
Asbestconcentratie	Laag (< 50%)
Afschermingsgraad van het gehele materiaal	Stootvaste afscherming of omkasting
Toestand van het materiaal	Licht beschadigd, licht verveerd. Intacte calciumsilicaatplaat of materiaal met categorie 3-gebondenheid

Beschrijving	bakeliet zekeringkast
Omgeving	Binnen
Primaire drager	Communicatie en elektrische infrastructuur en uitrusting
Asbestmateriaal	Plaat, paneel, tablet - Type Bakeliet
Bindmiddel van asbestmateriaal	Kunststof of -hars
Gebondenheid op basis van bindmiddel	Hecht
Hoeveelheid (oppervlakte - dikte - aantal)	• 0,50 m <sup>2</sup> - 0,30 cm - 1 stuk
Totaal volume	0,002 m <sup>3</sup>
Eenvoudig bereikbaar	Ja
Bevestigingswijze	• Geschroefd
Identificatiemethode	<p>De asbestdeskundige beoordeelt het materiaal als asbestverdacht en dus asbesthoudend, en dit zonder monsternamen.</p> <p>Motivatie: De materialen behoren niet toe aan de eigenaar voor wie de asbestdeskundige de asbestinventaris uitvoert.</p>
Destructieve handeling voor identificatie	Nee
Opmerking	<p>Geschatte hoeveelheid.</p> <p>Deels of volledig eigendom van andere eigenaar</p>

- Zorg voor een veilig beheer. Vermijd het beschadigen van het asbestmateriaal. Controleer de toestand jaarlijks op wijzigingen.
- Voer bijkomende staalname(s) uit.

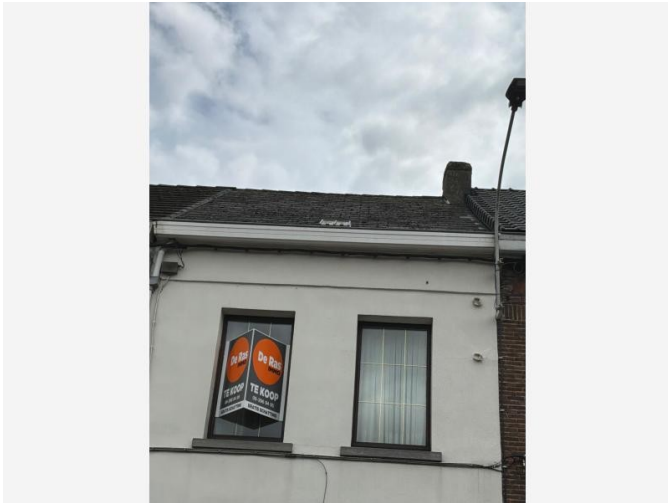
Situeringfoto

**Reden:** Het te onderzoeken materiaal situeert zich hoger dan 3,50 m te rekenen vanaf een veilige ondergrond

**Uitleg van de asbestdeskundige:** De binnenkant van de schouw is niet inspecteerbaar, aan de buitenkant van de schouw werd zichtbaar geen asbest aangetroffen. Bij werken in of aan de schouw extra aandacht besteden, hier kan zich mogelijks nog asbest schuilhouden. De inspecteur kon dit tijdens zijn bezoek niet vaststellen, daar deze handelingen onder een destructieve handeling zou vallen.

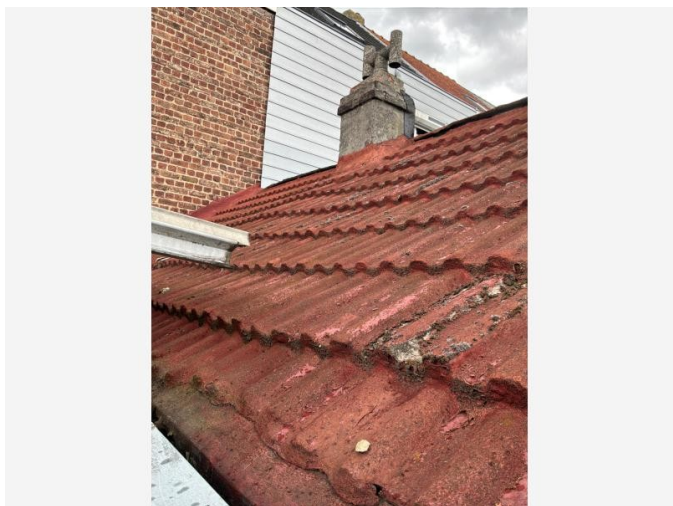
*Situeringfoto*

**Reden:** Het te onderzoeken materiaal situeert zich hoger dan 3,50 m te rekenen vanaf een veilige ondergrond

**Uitleg van de asbestdeskundige:** op de pannen is een coating aangebracht. Door deze coating kunnen de pannen niet opheffen worden.

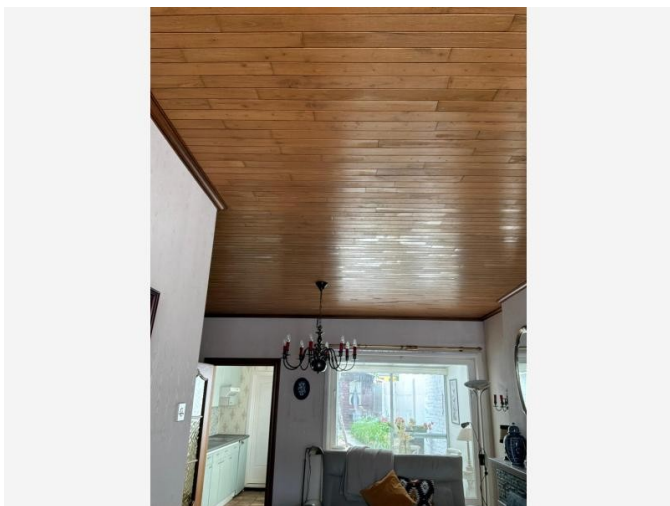
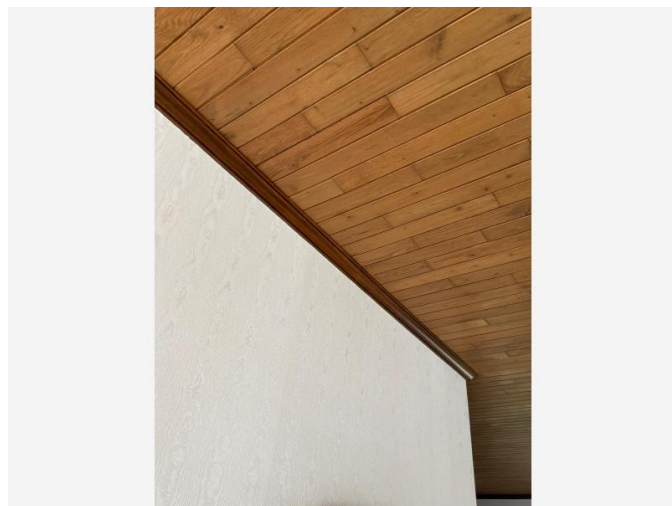
Dit type plafond is niet asbest verdacht. Er kan echter geen uitspraak gedaan worden over de achterligende delen. Hier kunnen zich mogelijk nog verdacht materialen bevinden.

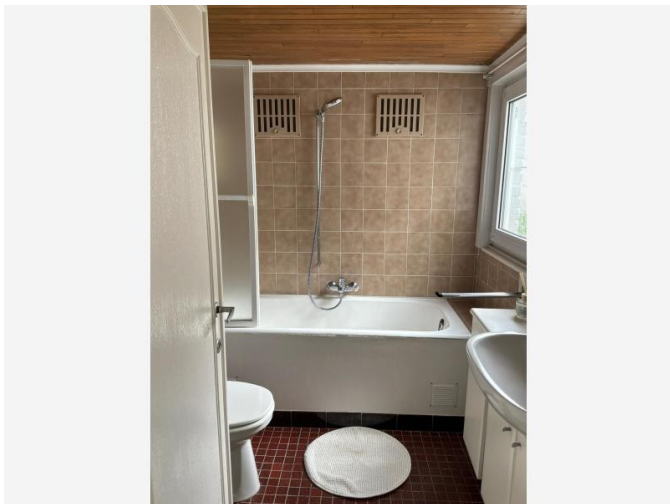
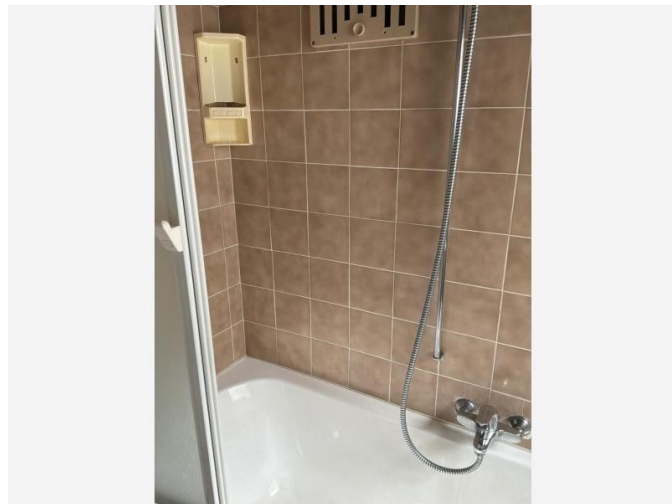
Mogelijk bevinden zich achter deze tegels verdachte lijmen. Bij werken aan de tegels is een aanvullend onderzoek aangewezen om de aard van de lijmen te bepalen.
