Asbestinventarisatetest

Teerlingveldstraat 33, 9320 Aalst

Attestnummer : 20260604-000112.000

Uitgegeven op : 04.06.2026

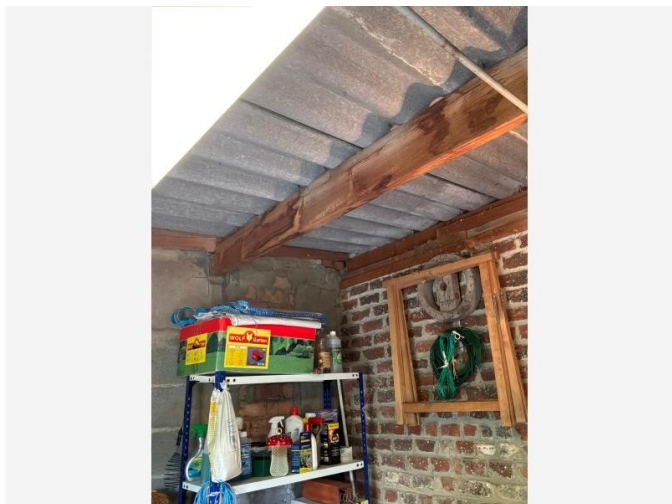
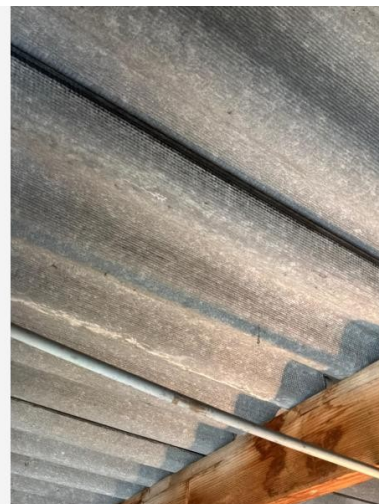
Het asbestmateriaal valt onder de mijlpaal van 2034.

Risicobeoordeling

Eindbeoordeling materiaalrisico	Verhoogd materiaalrisico en/of verhoogde kans op vezelvrijgave
---------------------------------	--

Gebondenheid	Categorie 1: hechtgebonden in oorsprong
Asbestsoort (vezeltype)	Alleen chrysotiel aanwezig
Asbestconcentratie	Laag (< 50%)
Afschermingsgraad van het gehele materiaal	Geheel of deels vrij aan de buitenlucht, maar geen contact met binnenlucht
Toestand van het materiaal	Matig beschadigd, matig verweerd

#	Type	Referentie	Resultaat
1.1	Puntmonster	Mm2	Chrysotiel

Beschrijving	golfplaten dak
Omgeving	Buiten
Primaire drager	Schuin dak
Asbestmateriaal	Dak- en gevelbekleding - Golfplaat
Bindmiddel van asbestmateriaal	Cement
Gebondenheid op basis van bindmiddel	Hecht
Hoeveelheid (oppervlakte - aantal)	<ul style="list-style-type: none">• 30,00 m² - 1 stuk
Totale oppervlakte	30,00 m ²
Eenvoudig bereikbaar	Ja
Bevestigingswijze	<ul style="list-style-type: none">• Geschroefd
Identificatiemethode	Een monstername door de asbestdeskundige met laboanalyse door een asbestlabo.
Destructieve handeling voor identificatie	Nee
Opmerking	Geschatte hoeveelheid. Breukvlak gemaakt: duidelijk asbestvezels aanwezig.

Verwijderen

Te nemen maatregelen

- Zorg voor een veilig beheer. Vermijd het beschadigen van het asbestmateriaal. Controleer de toestand jaarlijks op wijzigingen.
- Hemelwater dat afspoelt van asbestcement daken of gevels kan asbestdeeltjes bevatten. Gebruik het enkel voor gesloten circuits (bv. spoelen toiletten). Reinig na het vervangen van het dak of de gevel de dakgoten en regenwaterput of -ton om asbesthoudend sediment of slib te verwijderen
- Voer bijkomende staalname(s) uit.

Voorstel van verwijderingsmethode

- Eenvoudige handelingen: mag via doe-het-zelf of door werknemer(s) met opleidingsattest eenvoudige handelingen
Bij het uitvoeren van eenvoudige handelingen, zoals toegestaan via doe-het-zelfmethoden of door werknemers met een opleidingsattest, is het gebruik van de juiste persoonlijke beschermingsmiddelen (PBM's) verplicht om blootstelling aan asbestvezels te voorkomen. Wij adviseren echter om asbest te laten verwijderen door een werknemer met opleidingscertificaat. Maar het is ook toegestaan via de doe-het-zelfmethode, mits de juiste voorzorgsmaatregelen en PBM's in acht worden genomen. De te gebruiken PBMs zijn:

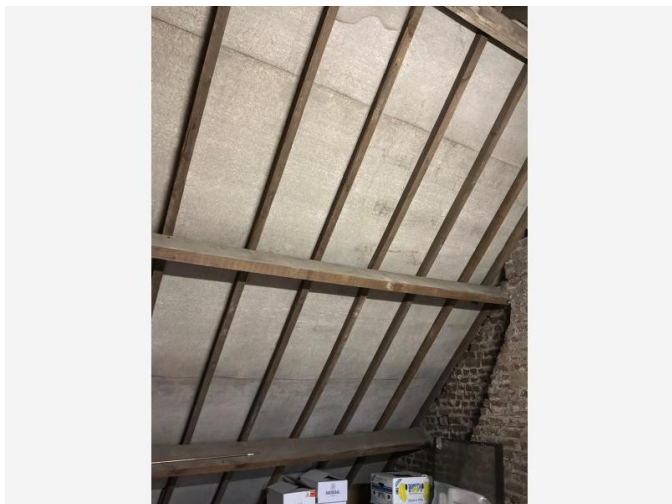
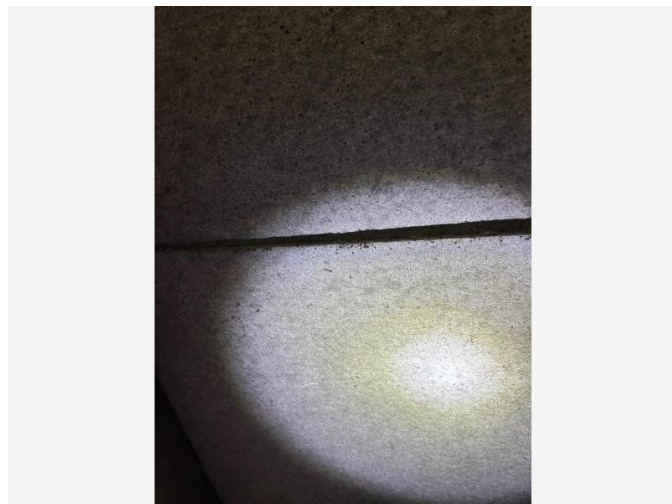
Het asbestmateriaal valt onder de mijlpaal van 2040.

Eindbeoordeling materiaalrisico	Verhoogd materiaalrisico en/of verhoogde kans op vezelvrijgave
---------------------------------	--

Gebondenheid	Categorie 1: hechtgebonden in oorsprong
Asbestsoort (vezeltype)	Crocidoliet aanwezig
Asbestconcentratie	Laag (< 50%)
Afschermingsgraad van het gehele materiaal	Geheel of deels vrij aan de binnenlucht, maar geen contact met binnenluchtstromen
Toestand van het materiaal	Licht beschadigd, licht verweerd. Intacte calciumsilicaatplaat of materiaal met categorie 3-gebondenheid

Beschrijving	menuiserite onderdak
Omgeving	Binnen
Primaire drager	Schuin dak
Asbestmateriaal	Plaat, paneel, tablet - Type Menuiserite
Bindmiddel van asbestmateriaal	Cement
Gebondenheid op basis van bindmiddel	Hecht
Hoeveelheid (oppervlakte - dikte - aantal)	<ul style="list-style-type: none">• 90,01 m² - 0,30 cm - 1 stuk
Totaal volume	0,27 m ³
Eenvoudig bereikbaar	Nee <ul style="list-style-type: none">• Het asbestmateriaal is bedekt (uitgezonderd laag verf, coating, behang, kunststof, textiel) en het wegnemen van het bedekkende materiaal kan niet zonder het bedekkende materiaal te beschadigen.
Bevestigingswijze	<ul style="list-style-type: none">• Onbekend
Identificatiemethode	De asbestdeskundige beoordeelt het materiaal als asbesthoudend, en dit zonder monsternamen.
Destructieve handeling voor identificatie	Nee
Opmerking	Geschatte hoeveelheid

Maatregelen nemen

Te nemen maatregelen

- Zorg voor een veilig beheer. Vermijd het beschadigen van het asbestmateriaal. Controleer de toestand jaarlijks op wijzigingen.
- Zorg voor een veilig beheer en verwijder dit asbestmateriaal wanneer het bij werken eenvoudig bereikbaar wordt. Controleer de toestand jaarlijks op wijzigingen.
- Voer bijkomende staalname(s) uit.

Voorstel van verwijderingsmethode

- Eenvoudige handelingen: mag via doe-het-zelf of door werknemer(s) met opleidingsattest eenvoudige handelingen
Bij het uitvoeren van eenvoudige handelingen, zoals toegestaan via doe-het-zelfmethoden of door werknemers met een opleidingsattest, is het gebruik van de juiste persoonlijke beschermingsmiddelen (PBM's) verplicht om blootstelling aan asbestvezels te voorkomen. Wij adviseren echter om asbest te laten verwijderen door een werknemer met opleidingscertificaat. Maar het is ook toegestaan via de doe-het-zelfmethode, mits de juiste voorzorgsmaatregelen en PBM's in acht worden genomen. De te gebruiken PBMs zijn:

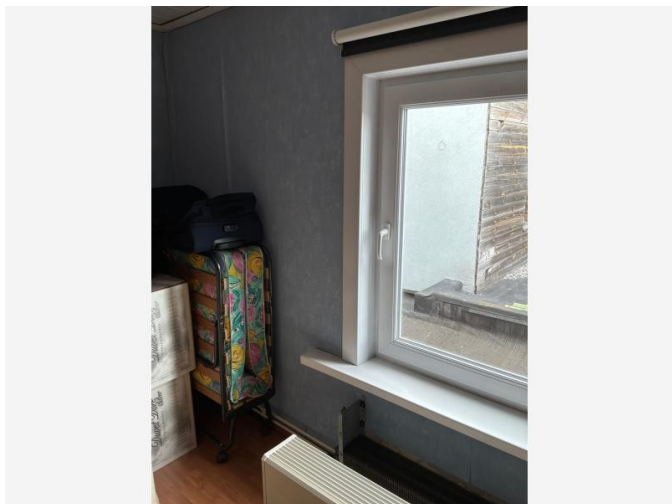
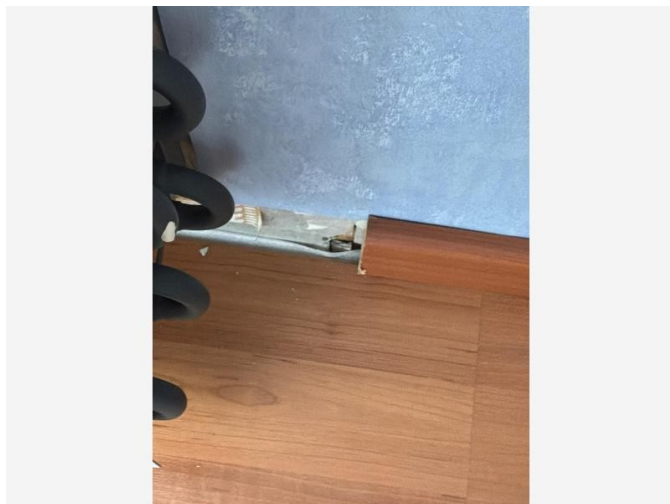
Het asbestmateriaal valt onder de mijlpaal van 2040.

Eindbeoordeling materiaalrisico	Laag materiaalrisico en/of verlaagde kans op vezelvrijgave
---------------------------------	--

Gebondenheid	Categorie 1: hechtgebonden in oorsprong
Asbestsoort (vezeltype)	Alleen chrysotiel aanwezig
Asbestconcentratie	Laag (< 50%)
Afschermingsgraad van het gehele materiaal	Geheel of deels vrij aan de binnenlucht, maar geen contact met binnenluchtstromen
Toestand van het materiaal	Licht beschadigd, licht verweerd. Intacte calciumsilicaatplaat of materiaal met categorie 3-gebondenheid

#	Type	Referentie	Resultaat
3.1	Puntmonster	Mm3	Chrysotiel

Beschrijving	Cement lambrisering
Omgeving	Binnen
Primaire drager	Binnenwand
Asbestmateriaal	Dak- en gevelbekleding - Plaat
Bindmiddel van asbestmateriaal	Cement
Gebondenheid op basis van bindmiddel	Hecht
Hoeveelheid (oppervlakte - dikte - aantal)	• 20,00 m ² - 1,00 cm - 1 stuk
Totaal volume	0,20 m ³
Eenvoudig bereikbaar	Ja
Bevestigingswijze	• Verlijmd, ingegoten, versmeerd
Identificatiemethode	Een monstername door de asbestdeskundige met laboanalyse door een asbestlabo.
Destructieve handeling voor identificatie	Nee
Opmerking	Geschatte hoeveelheid

Zorgvuldig beheren

Te nemen maatregelen

- Zorg voor een veilig beheer. Vermijd het beschadigen van het asbestmateriaal. Controleer de toestand jaarlijks op wijzigingen.
- Voer bijkomende staalname(s) uit.

- Hermetische zone (erkend asbestverwijderaar)
Vanwege verlijmd karakter kan dit enkel in een hermetische zone verwijderd worden.

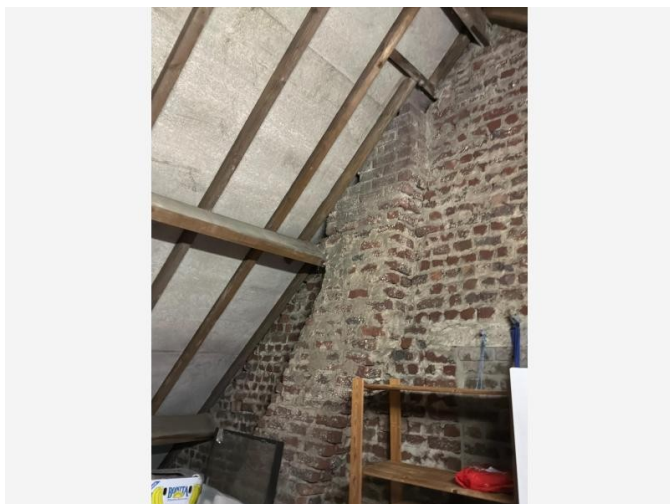
Tijdelijke beperking

Reden: Het te onderzoeken materiaal situeert zich hoger dan 3,50 m te rekenen vanaf een veilige ondergrond

Uitleg van de asbestdeskundige: De binnenkant van de schouw is niet inspecteerbaar, aan de buitenkant van de schouw werd zichtbaar geen asbest aangetroffen. Bij werken in of aan de schouw extra aandacht besteden, hier kan zich mogelijks nog asbest schuilhouden. De inspecteur kon dit tijdens zijn bezoek niet vaststellen, daar deze handelingen onder een destructieve handeling zou vallen.

(Asbest)materiaal	Rookgaskanaal
Karakterisatie	Asbest (verdacht)
Primaire drager	HVAC infrastructuur en uitrusting

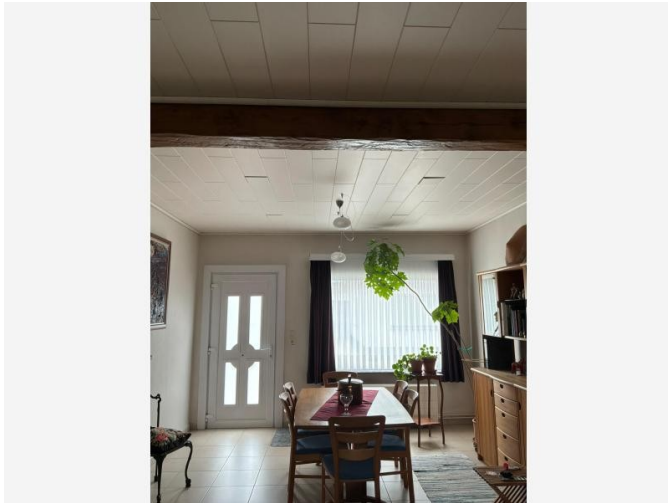
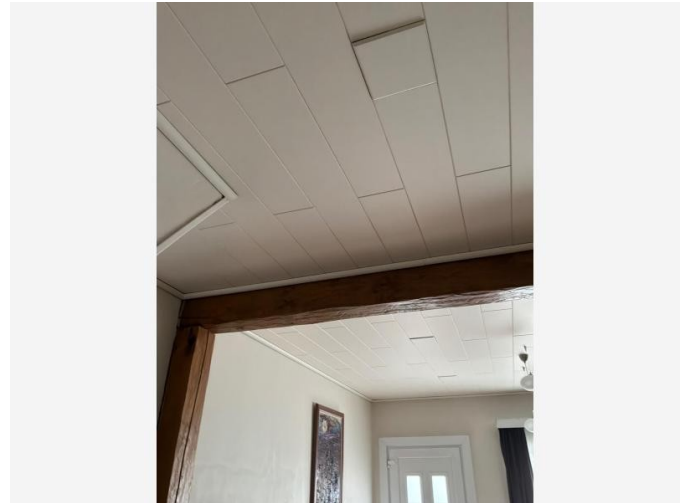
Dit type plafond is niet asbest verdacht. Er kan echter geen uitspraak gedaan worden over de achterligende delen. Hier kunnen zich mogelijk nog verdacht materialen bevinden.

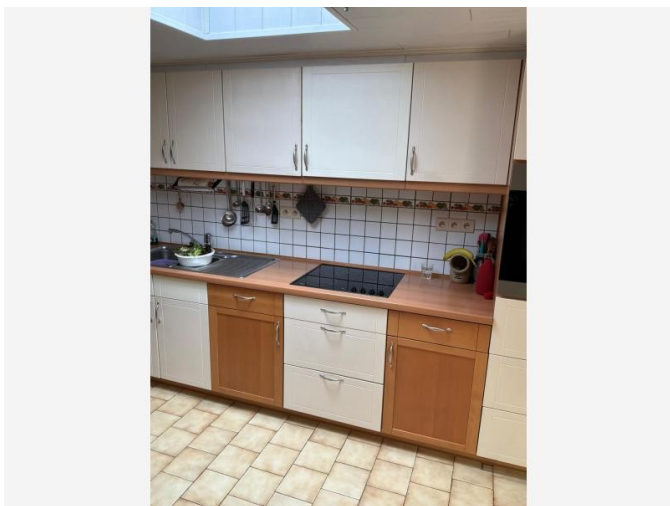
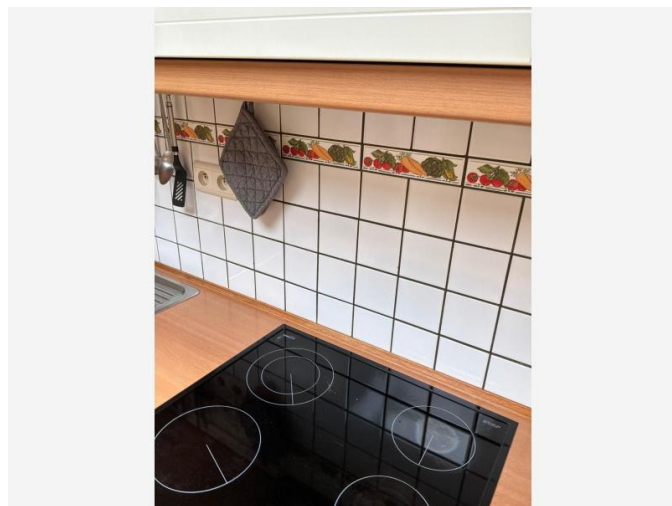
Mogelijk bevinden zich achter deze tegels verdachte lijmen. Bij werken aan de tegels is een aanvullend onderzoek aangewezen om de aard van de lijmen te bepalen.

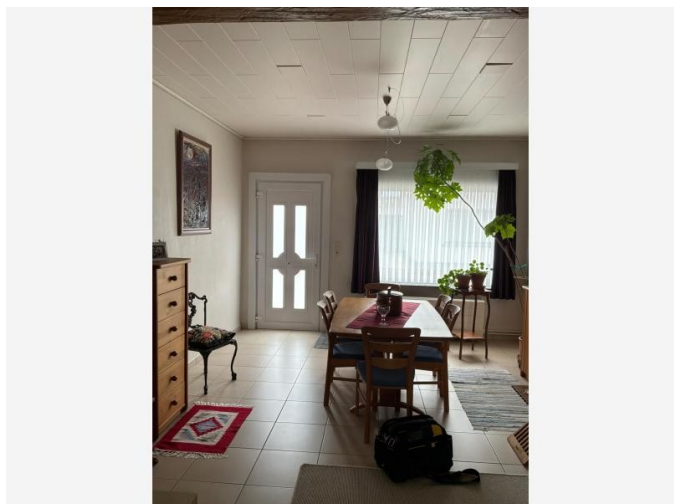
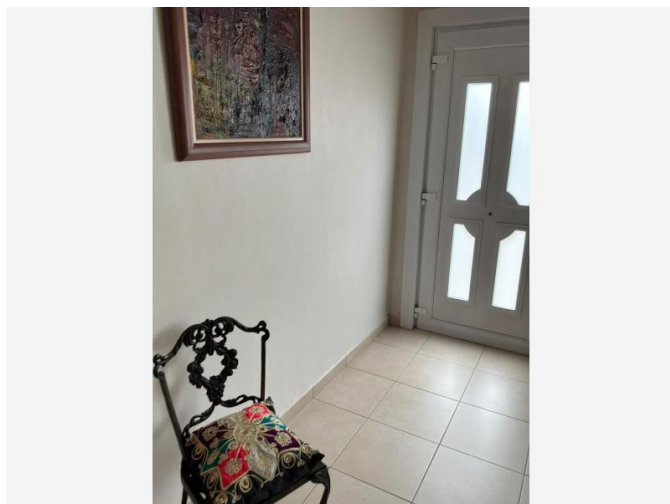
Fiche 7: pleisterwerk wanden

Geen asbest

#	Type	Referentie	Resultaat
7.1	Mengmonster	mm01	Geen asbest

Beschrijving	pleisterwerk wanden
Omgeving	Binnen
Primaire drager	Binnenwand
Bindmiddel van materiaal	Gips - kalk
Gebondenheid op basis van bindmiddel	Niet-hechtgebonden
Hoeveelheid (oppervlakte - dikte - aantal)	• 115,00 m ² - 1,00 cm - 1 stuk
Totaal volume	1,15 m ³
Identificatiemethode	Een monstername door de asbestdeskundige met laboanalyse door een asbestlabo.
Destructieve handeling voor identificatie	Nee
Opmerking	Geschatte hoeveelheid. Monsters genomen conform IP2. Ruimtes niet aanwezig: stook

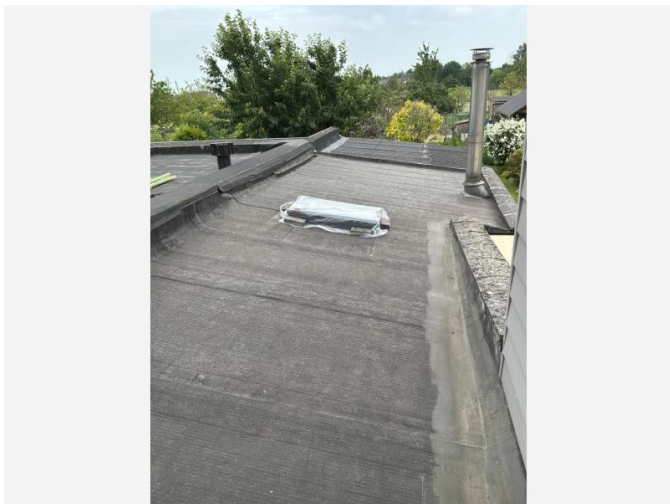
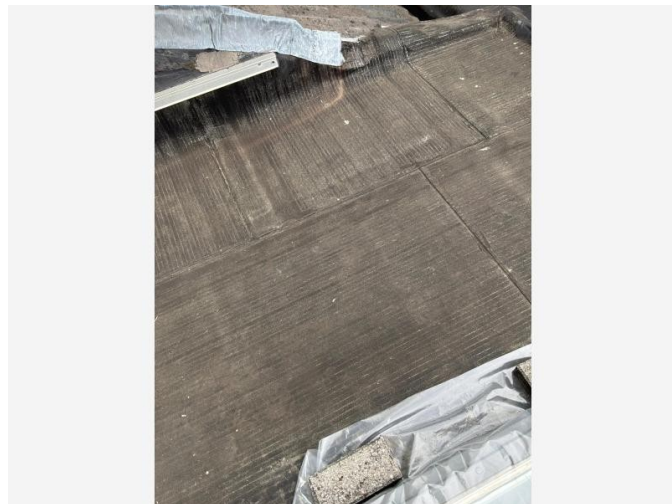
Geen asbest

#	Type	Referentie	Resultaat
8.1	Puntmonster	Mm4	Geen asbest

Beschrijving	roofing dak
Omgeving	Buiten
Primaire drager	Plat dak
Bindmiddel van materiaal	Bitumen (roofing, teer, asfalt)
Gebondenheid op basis van bindmiddel	Hecht
Hoeveelheid (oppervlakte - aantal)	• 30,00 m ² - 1 stuk
Totale oppervlakte	30,00 m ²
Identificatiemethode	Een monstername door de asbestdeskundige met laboanalyse door een asbestlabo.
Destructieve handeling voor identificatie	Nee
Opmerking	GESchatte heoveelheid. Er kan enkel een uitspraak gedaan worden over de bovenste laag. Mogelijks bevinden er zich nog enkele lagen onder de toplaag.
