Asbestinventarisatetest

Geraardsbergsesteenweg 139, 9320 Aalst

Attestnummer : 20260416-000434.000

Uitgegeven op : 16.04.2026

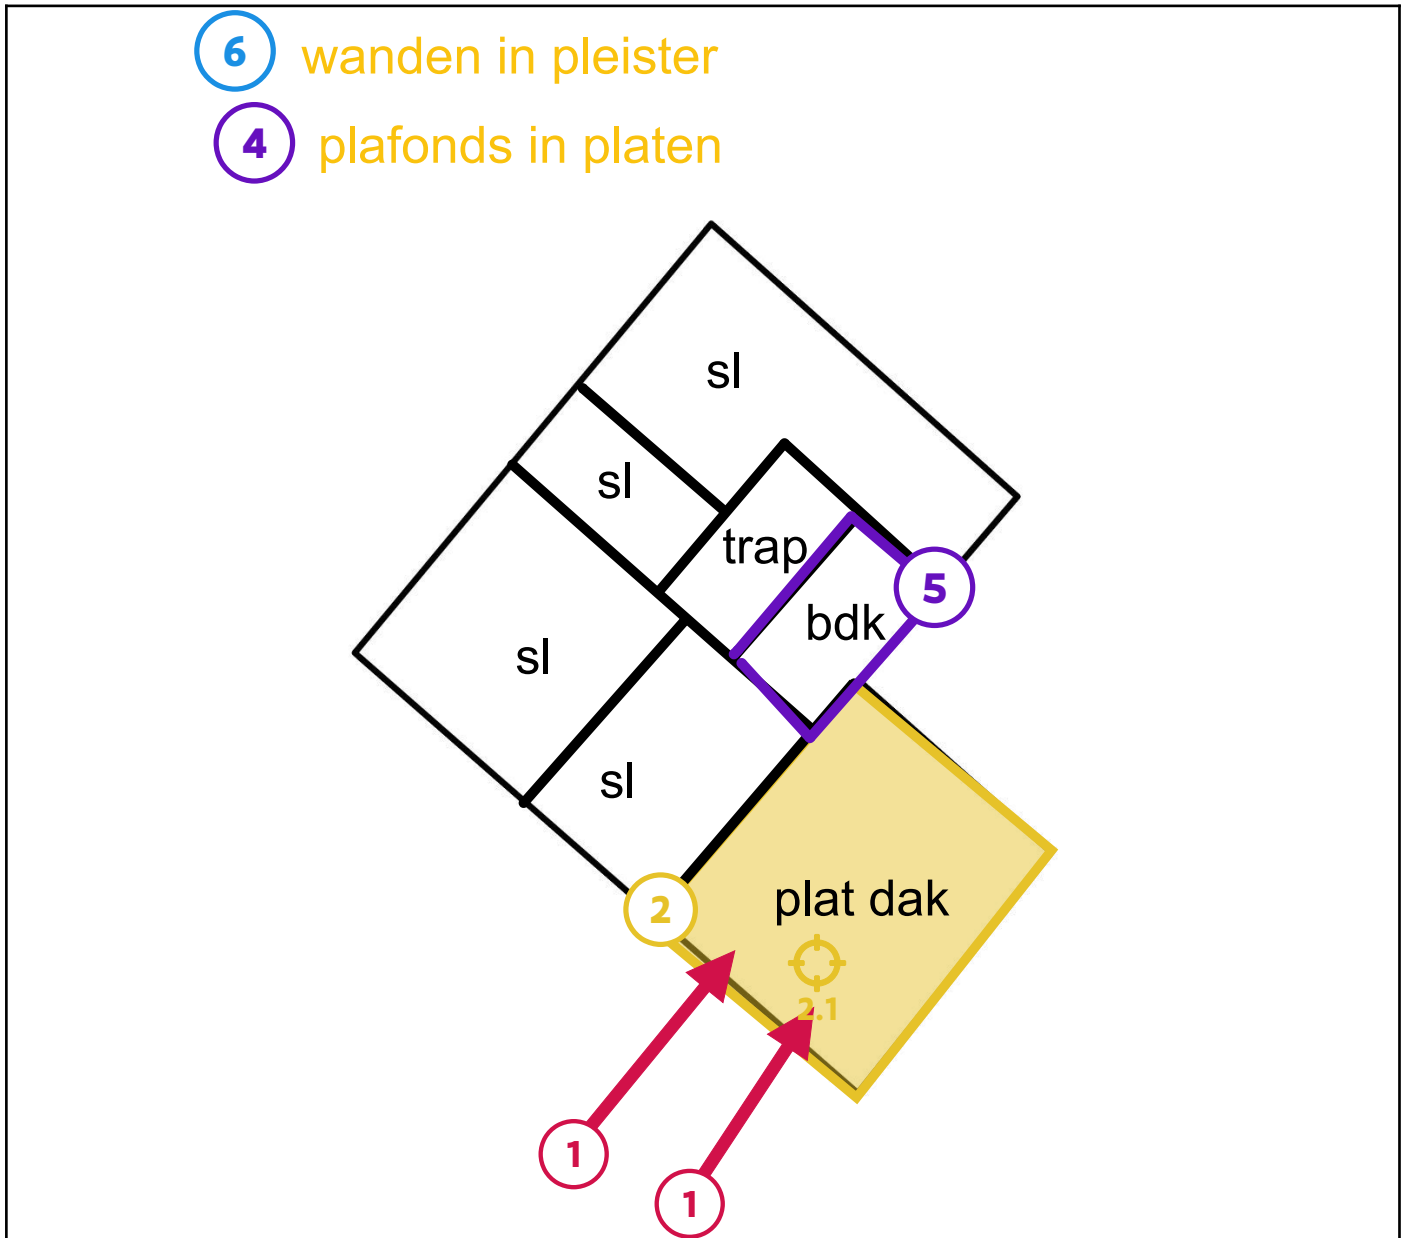
Plan 1.2: Hoofdgebouw plan 1e

Beschrijving	Type	Actie
1. Asbest cement rookgaskanaal	Asbestmateriaal	Dringend verwijderen
2. roofing dak (historische contaminatie)	Asbestmateriaal	Zorgvuldig beheren
2.1 Code: MI2	Puntmonster	-
4. Plafond type: Plaatmateriaal	Advies	-

5. faiancelijm achter tegels	Advies	-
6. pleisterwerk wanden	Geen asbest	-

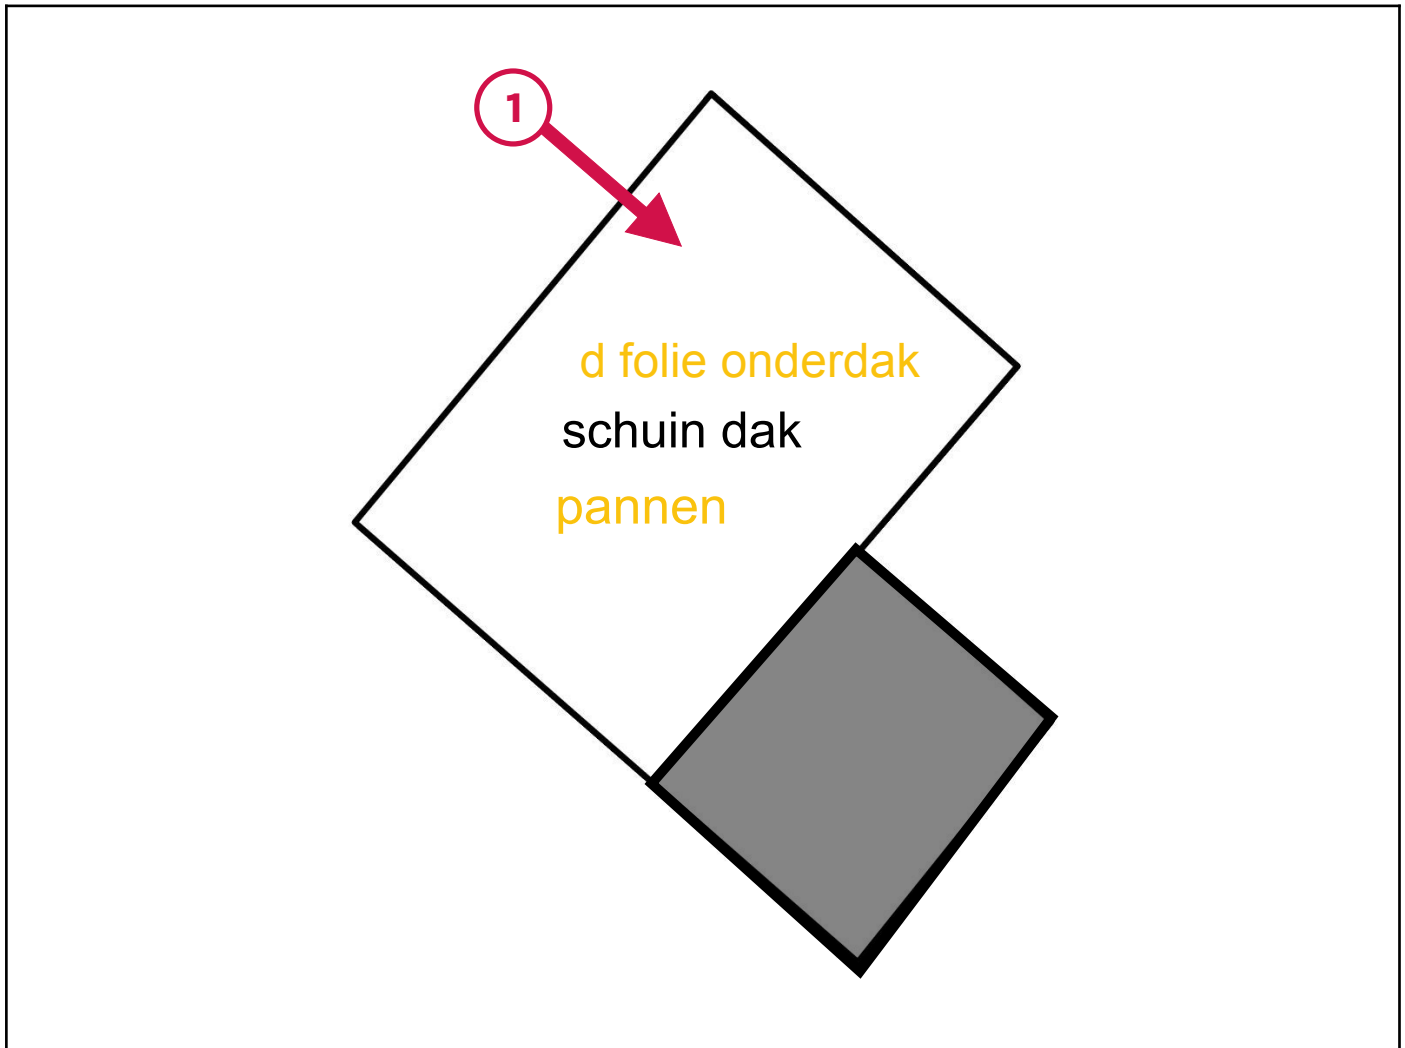
Plan 1.3: Hoofdgebouw plan dak

Beschrijving	Type	Actie
1. Asbest cement rookgaskanaal	Asbestmateriaal	Dringend verwijderen
8. Onderdak type: D folie	Overige ruimte of materiaal	-
10. Dak type: pannen	Overige ruimte of materiaal	-

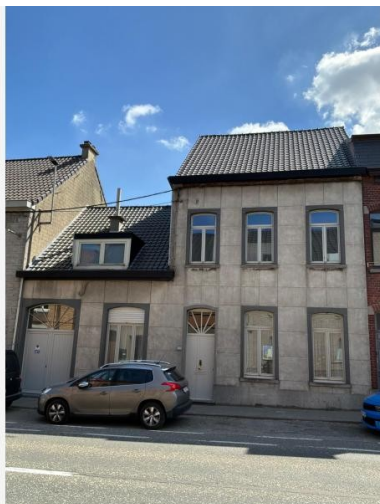
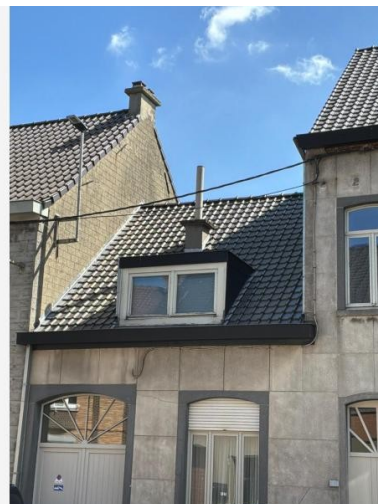
Het asbestmateriaal valt onder de mijlpaal van 2034.

Eindbeoordeling materiaalrisico	Hoog materiaalrisico en/of hoge kans op vezelvrijgave
---------------------------------	---

Gebondenheid	Categorie 1: hechtgebonden in oorsprong
Asbestsoort (vezeltype)	Crocidoliet aanwezig
Asbestconcentratie	Laag (< 50%)
Afschermingsgraad van het gehele materiaal	Geheel of deels vrij aan binnenluchtstromen
Toestand van het materiaal	Matig beschadigd, matig verweerd

Beschrijving	Asbest cement rookgaskanaal
Omgeving	Buiten
Primaire drager	HVAC infrastructuur en uitrusting
Asbestmateriaal	Rookgaskanaal
Bindmiddel van asbestmateriaal	Cement
Gebondenheid op basis van bindmiddel	Hecht
Hoeveelheid (lengte - omtrek - dikte - aantal)	<ul style="list-style-type: none"> • 2,00 m - 30,00 cm - 1,00 cm - 1 stuk
Totaal volume	0,006 m ³
Eenvoudig bereikbaar	Ja
Bevestigingswijze	<ul style="list-style-type: none"> • Geklemd
Identificatiemethode	<p>De asbestdeskundige beoordeelt het materiaal als asbestverdacht en dus asbesthoudend, en dit zonder monstername.</p> <p>Motivatie: Er is een onderzoeksbeperking die monstername verhindert; De ruimte of het materiaal bevindt zich hoger dan 3,5 meter vanaf een vaste ondergrond.</p>
Destructieve handeling voor identificatie	Nee
Opmerking	Geschatte hoeveelheid

Dringend verwijderen

- Zorg voor een veilig beheer. Vermijd het beschadigen van het asbestmateriaal. Controleer de toestand jaarlijks op wijzigingen.
- Voer bijkomende staalname(s) uit.

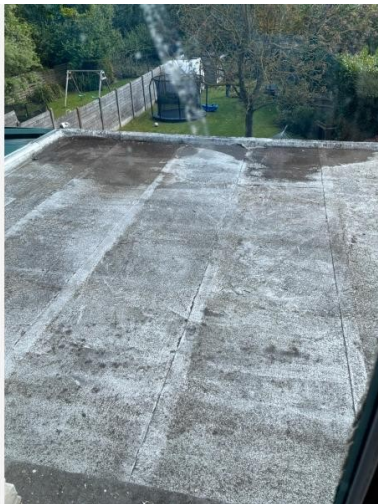
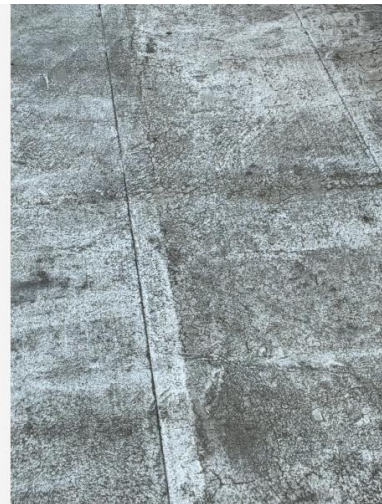
Het asbestmateriaal valt onder de mijlpaal van 2040.

Eindbeoordeling materiaalrisico	Laag materiaalrisico en/of verlaagde kans op vezelvrijgave
---------------------------------	--

Gebondenheid	Categorie 1: hechtgebonden in oorsprong
Asbestsoort (vezeltype)	Alleen chrysotiel aanwezig
Asbestconcentratie	Laag (< 50%)
Afschermingsgraad van het gehele materiaal	Geheel of deels vrij aan de buitenlucht, maar geen contact met binnenlucht
Toestand van het materiaal	Licht beschadigd, licht verweerd. Intacte calciumsilicaatplaat of materiaal met categorie 3-gebondenheid

#	Type	Referentie	Resultaat
2.1	Puntmonster	M12	Chrysotiel

Beschrijving	roofing dak (historische contaminatie)
Omgeving	Buiten
Primaire drager	Plat dak
Asbestmateriaal	Dak- en gevelbekleding - Roofing
Bindmiddel van asbestmateriaal	Bitumen (roofing, teer, asfalt)
Gebondenheid op basis van bindmiddel	Hecht
Hoeveelheid (oppervlakte - aantal)	<ul style="list-style-type: none">• 30,00 m² - 1 stuk
Totale oppervlakte	30,00 m ²
Eenvoudig bereikbaar	Ja
Bevestigingswijze	<ul style="list-style-type: none">• Verlijmd, ingegoten, versmeerd
Identificatiemethode	Een monstername door de asbestdeskundige met laboanalyse door een asbestlabo.
Destructieve handeling voor identificatie	Nee
Opmerking	GESchatte hoeveelheid. Er kan enkel een uitspraak gedaan worden over de bovenste laag. Mogelijks bevinden er zich nog enkele lagen onder de toplaag. Op de roofing werden asbestvezels aangetroffen. De roofing zelf is dus niet asbesthoudend. Mogelijk zijn deze vezels van een nabij gelegen bron afkomstig.

Zorgvuldig beheren

- Zorg voor een veilig beheer. Vermijd het beschadigen van het asbestmateriaal. Controleer de toestand jaarlijks op wijzigingen.

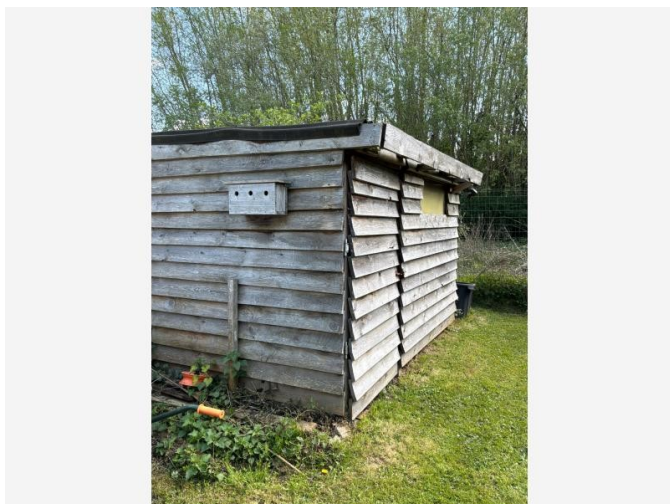
Situeringfoto

Uitgesloten van inspectie

Bouwjaar: 2021

Constructies gebouwd vanaf 2001 moeten niet onderzocht worden

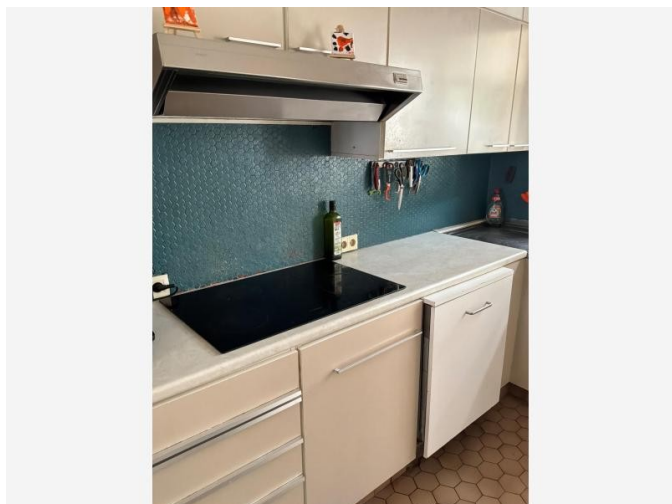
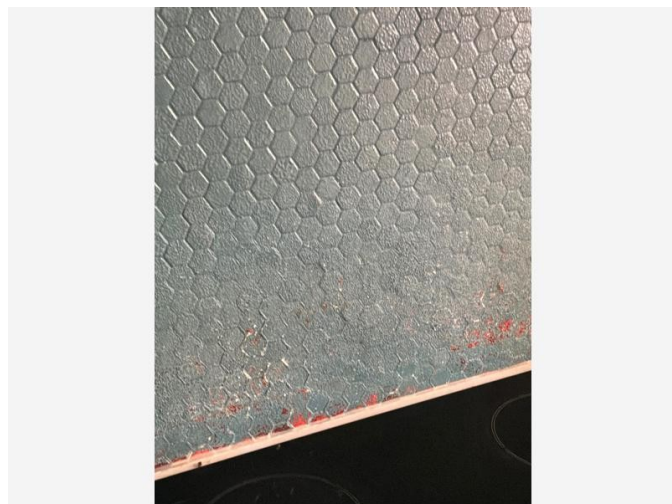
Informatie over een materiaal dat niet aanwezig is

Achter deze toepassing kunnen zich lijmen bevinden

Beoordeling op basis van expertise, zonder een vaststelling door de asbestdeskundige.

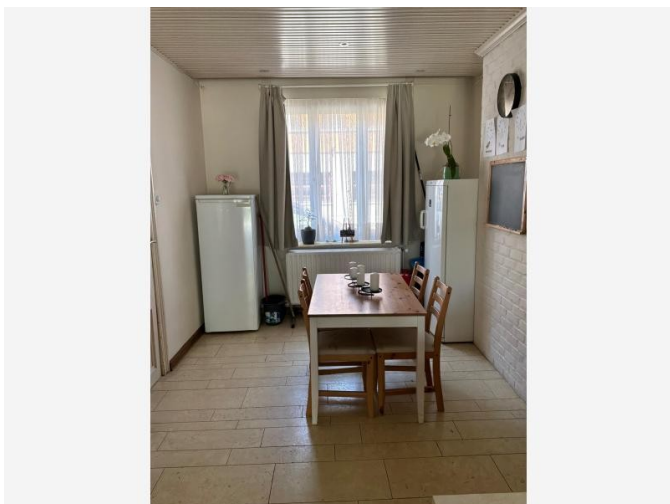
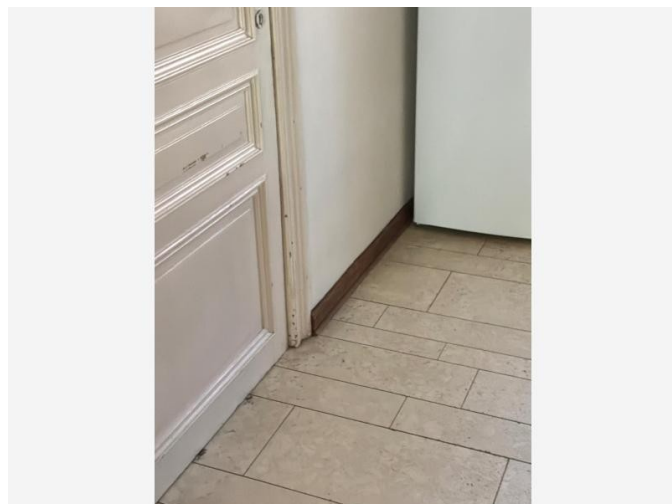
Geen asbest

#	Type	Referentie	Resultaat
6.1	Mengmonster	mm01	Geen asbest

Beschrijving	pleisterwerk wanden
Omgeving	Binnen
Primaire drager	Binnenwand
Bindmiddel van materiaal	Gips - kalk
Gebondenheid op basis van bindmiddel	Niet-hechtgebonden
Hoeveelheid (oppervlakte - dikte - aantal)	• 115,00 m ² - 1,00 cm - 1 stuk
Totaal volume	1,15 m ³
Identificatiemethode	Een monstername door de asbestdeskundige met laboanalyse door een asbestlabo.
Destructieve handeling voor identificatie	Nee
Opmerking	Geschatte hoeveelheid. Monsters genomen conform IP2. Ruimtes niet aanwezig:

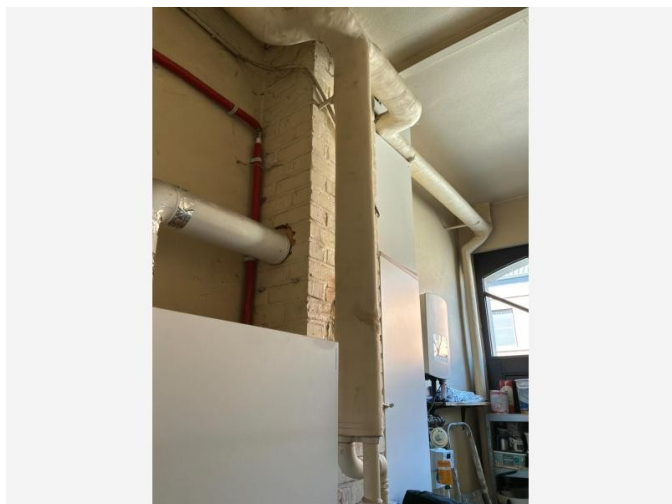
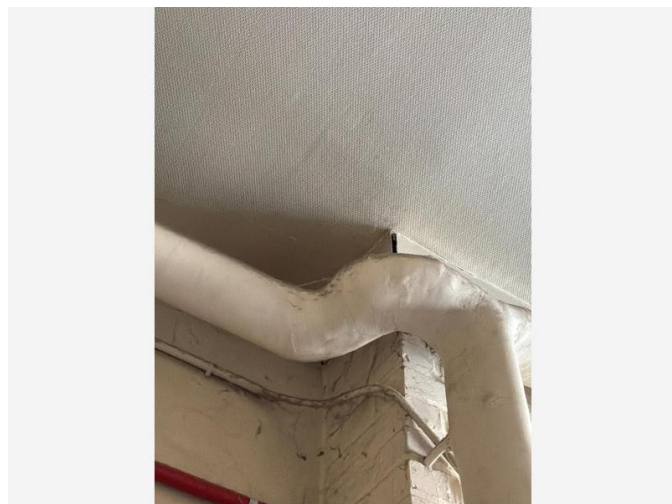
Geen asbest

#	Type	Referentie	Resultaat
7.1	Mengmonster	Mm3	Geen asbest
7.2	Mengmonster	Mm4	Geen asbest

Beschrijving	buisisolatie verwarmingsbuizen
Omgeving	Binnen
Primaire drager	HVAC infrastructuur en uitrusting
Bindmiddel van materiaal	Gips - kalk
Gebondenheid op basis van bindmiddel	Niet-hechtgebonden
Hoeveelheid (lengte - omtrek - dikte - aantal)	<ul style="list-style-type: none">• 15,00 m - 30,00 cm - 1,00 cm - 1 stuk
Totaal volume	0,045 m ³
Identificatiemethode	Een monstername door de asbestdeskundige met laboanalyse door een asbestlabo.
Destructieve handeling voor identificatie	Nee
Opmerking	Geschatte hoeveelheid. MM : Rechten 3 MM: Bochten 4
