Asbestinventarisatattest

Hofstraat 44, 9200 Dendermonde

Attestnummer : 20260330-000114.000

Uitgegeven op : 30.03.2026

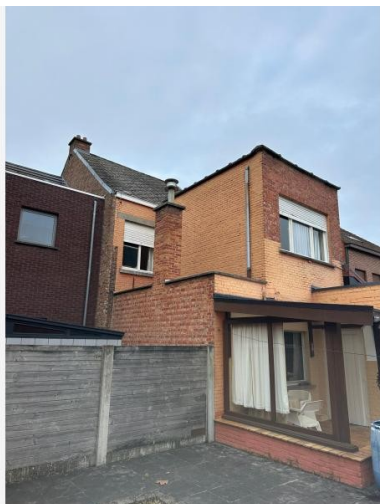
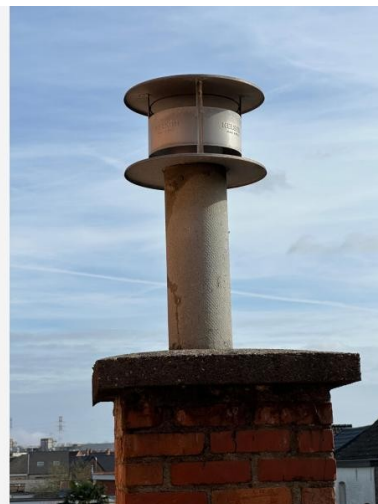
Eindbeoordeling materiaalrisico	Verhoogd materiaalrisico en/of verhoogde kans op vezelvrijgave
---------------------------------	--

Gebondenheid	Categorie 1: hechtgebonden in oorsprong
Asbestsoort (vezeltype)	Crocidoliet aanwezig
Asbestconcentratie	Laag (< 50%)
Afschermingsgraad van het gehele materiaal	Geheel of deels vrij aan de binnenlucht, maar geen contact met binnenluchtstromen
Toestand van het materiaal	Licht beschadigd, licht verweerd. Intacte calciumsilicaatplaat of materiaal met categorie 3-gebondenheid

Beschrijving	Schouw (asbestcementpijp) achterzijde
Omgeving	Buiten
Primaire drager	HVAC infrastructuur en uitrusting
Asbestmateriaal	Rookgaskanaal
Bindmiddel van asbestmateriaal	Cement
Gebondenheid op basis van bindmiddel	Hecht
Hoeveelheid (lengte - omtrek - dikte - aantal)	<ul style="list-style-type: none">• 2,00 m - 40,00 cm - 40,00 cm - 1 stuk
Totaal volume	0,32 m ³
Eenvoudig bereikbaar	Ja
Bevestigingswijze	<ul style="list-style-type: none">• Verlijmd, ingegoten, versmeerd
Identificatiemethode	De asbestdeskundige beoordeelt het materiaal als asbesthoudend, en dit zonder monsternamen.
Destructieve handeling voor identificatie	Nee
Opmerking	De hoeveelheid is een zo nauwkeurig mogelijke opmeting, waar evenwel kleine afwijkingen op mogelijk zijn.

- Zorg voor een veilig beheer. Vermijd het beschadigen van het asbestmateriaal. Controleer de toestand jaarlijks op wijzigingen.
- Voer bijkomende staalname(s) uit.

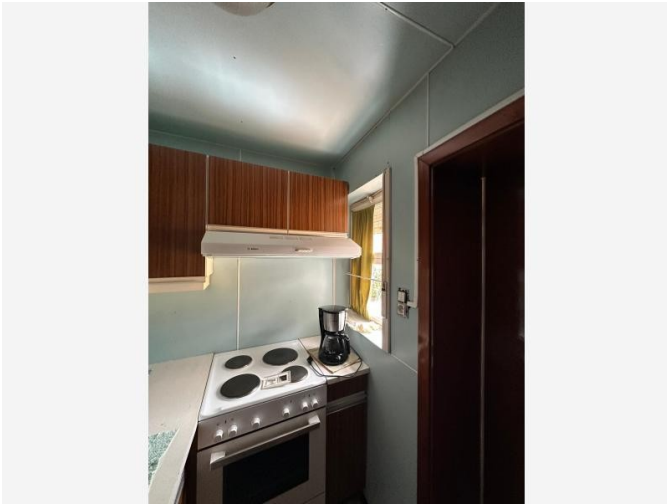
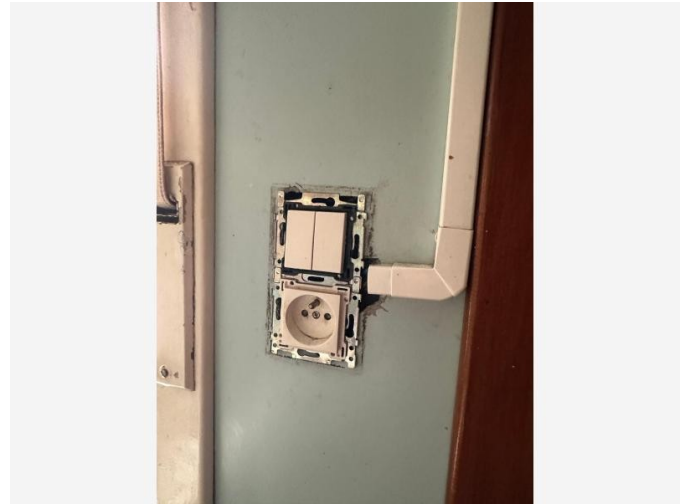
Eindbeoordeling materiaalrisico	Laag materiaalrisico en/of verlaagde kans op vezelvrijgave
---------------------------------	--

Gebondenheid	Categorie 1: hechtgebonden in oorsprong
Asbestsoort (vezeltype)	Alleen chrysotiel aanwezig
Asbestconcentratie	Laag (< 50%)
Afschermingsgraad van het gehele materiaal	Geheel of deels vrij aan de binnenlucht, maar geen contact met binnenluchtstromen
Toestand van het materiaal	Licht beschadigd, licht verweerd. Intacte calciumsilicaatplaat of materiaal met categorie 3-gebondenheid

#	Type	Referentie	Resultaat
2.1	Mengmonster	M7	Chrysotiel

Beschrijving	Wandpanelen in cement
Omgeving	Buiten
Primaire drager	Wand buitenschil
Asbestmateriaal	Dak- en gevelbekleding - Plaat
Bindmiddel van asbestmateriaal	Cement
Gebondenheid op basis van bindmiddel	Hecht
Hoeveelheid (oppervlakte - dikte - aantal)	<ul style="list-style-type: none">• 18,00 m² - 0,40 cm - 1 stuk
Totaal volume	0,072 m ³
Eenvoudig bereikbaar	Ja
Bevestigingswijze	<ul style="list-style-type: none">• Geschroefd
Identificatiemethode	Een monstername door de asbestdeskundige met laboanalyse door een asbestlabo.
Destructieve handeling voor identificatie	Nee
Opmerking	<p>De hoeveelheid is een zo nauwkeurig mogelijke opmeting, waar evenwel kleine afwijkingen op mogelijk zijn.</p> <p>Het gaat over de wanden, venstertablet en plafond van de wasplaats.</p>

- Verwijder dit asbestmateriaal zo snel mogelijk. Volg de toestand goed op.

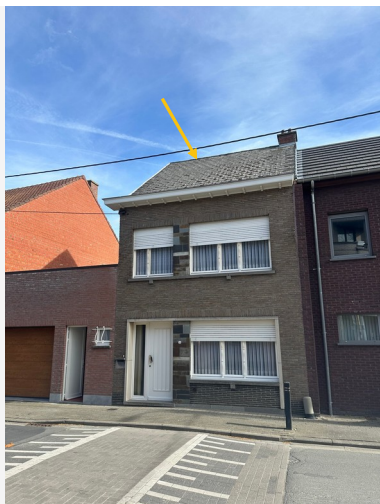
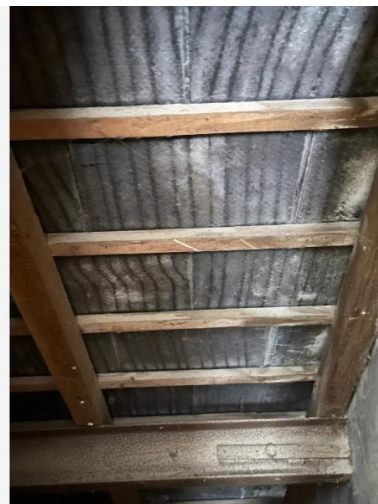
Beschrijving	Dak + nok in cementleien
Omgeving	Buiten
Primaire drager	Schuin dak
Asbestmateriaal	Dak- en gevelbekleding - Lei, shingle
Bindmiddel van asbestmateriaal	Cement
Gebondenheid op basis van bindmiddel	Hecht
Hoeveelheid (oppervlakte - aantal)	<ul style="list-style-type: none">• 60,00 m² - 1 stuk
Totale oppervlakte	60,00 m ²
Eenvoudig bereikbaar	Ja
Bevestigingswijze	<ul style="list-style-type: none">• Geklemd• Genageld, geniet
Identificatiemethode	Een monstername door de asbestdeskundige met laboanalyse door een asbestlabo.
Destructieve handeling voor identificatie	Nee
Opmerking	De hoeveelheid is een zo nauwkeurig mogelijke opmeting, waar evenwel kleine afwijkingen op mogelijk zijn.

- Verwijder dit asbestmateriaal zo snel mogelijk. Volg de toestand goed op.
- Hemelwater dat afspoelt van asbestcement daken of gevels kan asbestdeeltjes bevatten. Gebruik het enkel voor gesloten circuits (bv. spoelen toiletten). Reinig na het vervangen van het dak of de gevel de dakgoten en regenwaterput of -ton om asbesthoudend sediment of slib te verwijderen

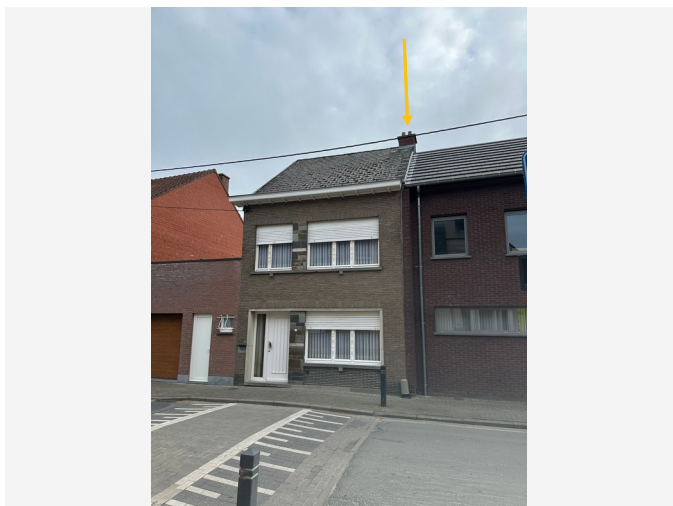
(Asbest)materiaal	Buis, koker, leiding, pijp, doorvoer
Karakterisatie	Asbest (verdacht)
Primaire drager	HVAC infrastructuur en uitrusting

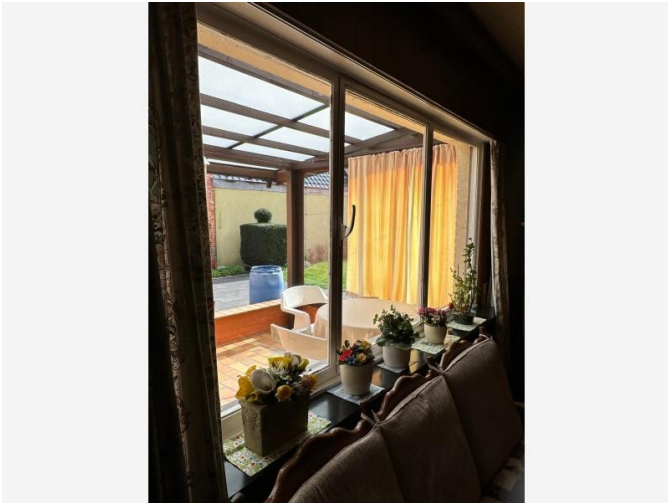
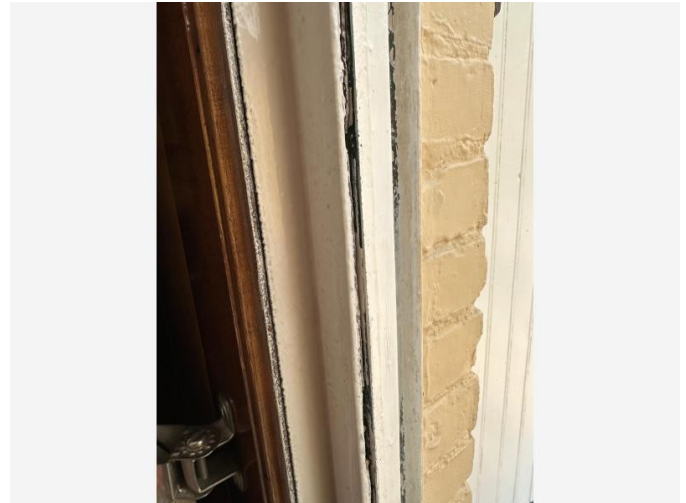
Beschrijving	Kit (raam keuken)
Omgeving	Buiten
Primaire drager	Wandopening verticaal (raam, deur, ...)
Bindmiddel van materiaal	Kitten, mastiek, pasta
Gebondenheid op basis van bindmiddel	Hecht
Hoeveelheid (gewicht - aantal)	<ul style="list-style-type: none">• 0,50 kg - 1 stuk
Totaal gewicht	0,50 kg
Identificatiemethode	Een monstername door de asbestdeskundige met laboanalyse door een asbestlabo.
Destructieve handeling voor identificatie	Nee

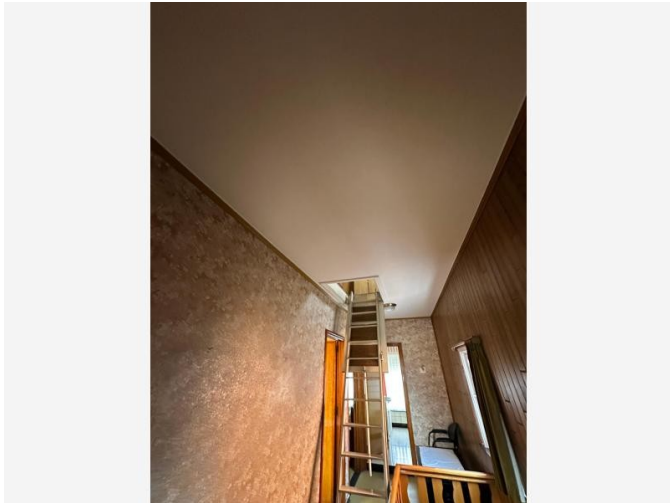
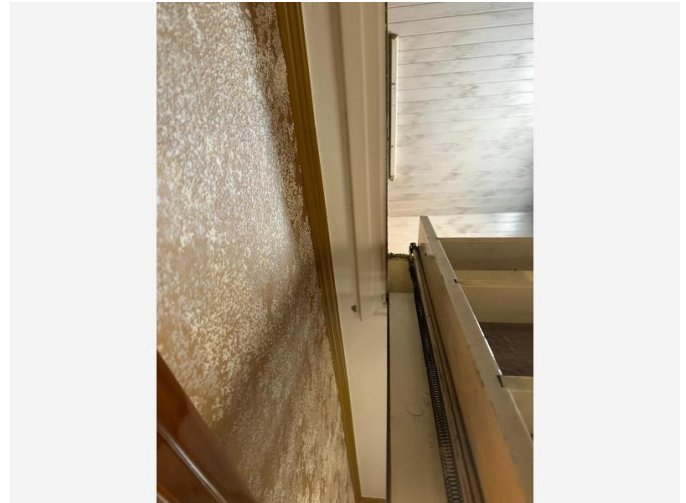
Beschrijving	Pleisterwerk plafonds
Omgeving	Binnen
Primaire drager	Plafond
Bindmiddel van materiaal	Gips - kalk
Gebondenheid op basis van bindmiddel	Niet-hechtgebonden
Hoeveelheid (oppervlakte - dikte - aantal)	• 80,00 m ² - 0,60 cm - 1 stuk
Totaal volume	0,48 m ³
Identificatiemethode	Een monstername door de asbestdeskundige met laboanalyse door een asbestlabo.
Destructieve handeling voor identificatie	Nee
Opmerking	De hoeveelheid is een zo nauwkeurig mogelijke opmeting, waar evenwel kleine afwijkingen op mogelijk zijn. In de gevallen waar dit praktisch mogelijk is, wordt staalname uitgevoerd conform het inspectieprotocol: in een droge ruimte zoals een slaapkamer of een leefruimte, in een verwarmde natte ruimte zoals een keuken of badkamer, in een traphal en in een stookruimte.

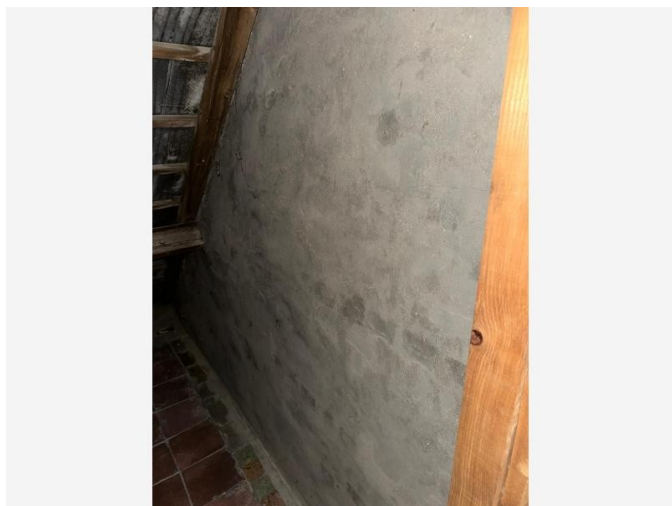
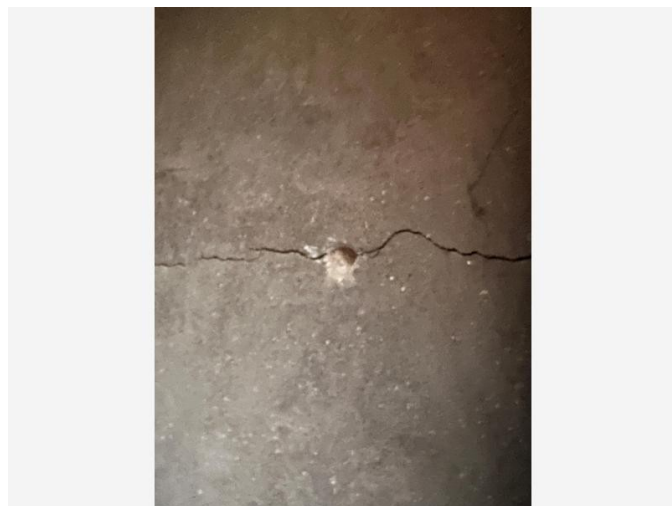
Beschrijving	Smeerlaag zolder
Omgeving	Binnen
Primaire drager	Binnenwand
Bindmiddel van materiaal	Cement
Gebondenheid op basis van bindmiddel	Hecht
Hoeveelheid (oppervlakte - dikte - aantal)	• 6,00 m ² - 0,40 cm - 4 stuks
Totaal volume	0,096 m ³
Identificatiemethode	Een monstername door de asbestdeskundige met laboanalyse door een asbestlabo.
Destructieve handeling voor identificatie	Nee
Opmerking	De hoeveelheid is een zo nauwkeurig mogelijke opmeting, waar evenwel kleine afwijkingen op mogelijk zijn.

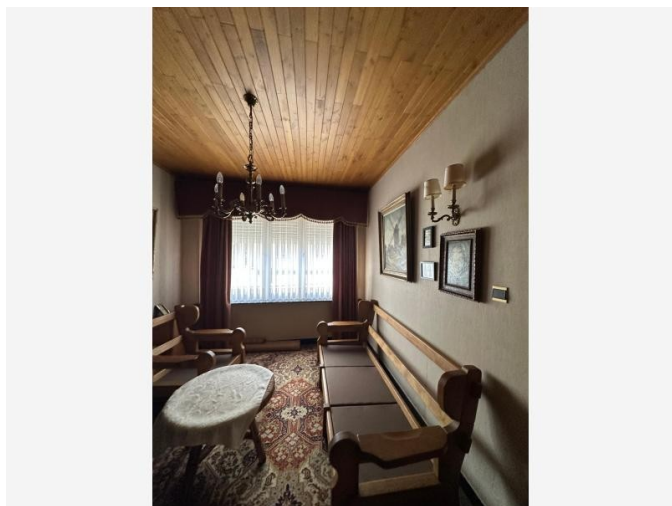
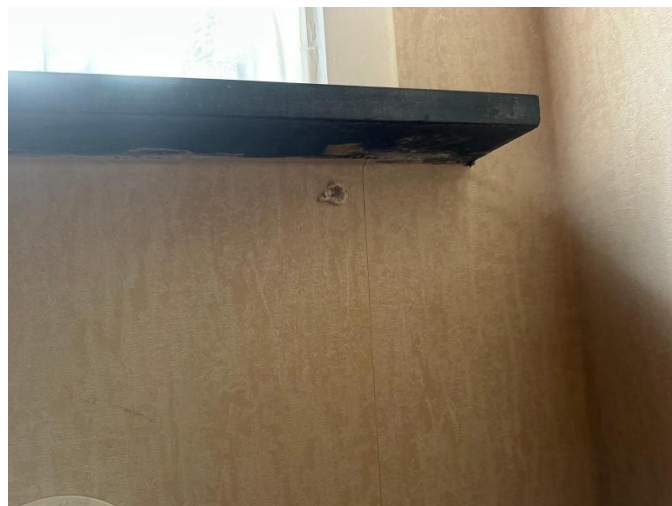
Fiche 14: Pleisterwerk wanden

Beschrijving	Pleisterwerk wanden
Omgeving	Binnen
Primaire drager	Binnenwand
Bindmiddel van materiaal	Gips - kalk
Gebondenheid op basis van bindmiddel	Niet-hechtgebonden
Hoeveelheid (oppervlakte - dikte - aantal)	• 110,00 m ² - 0,50 cm - 1 stuk
Totaal volume	0,55 m ³
Identificatiemethode	Een monstername door de asbestdeskundige met laboanalyse door een asbestlabo.
Destructieve handeling voor identificatie	Nee
Opmerking	De hoeveelheid is een zo nauwkeurig mogelijke opmeting, waar evenwel kleine afwijkingen op mogelijk zijn. In de gevallen waar dit praktisch mogelijk is, wordt staalname uitgevoerd conform het inspectieprotocol: in een droge ruimte zoals een slaapkamer of een leefruimte, in een verwarmde natte ruimte zoals een keuken of badkamer, in een traphal en in een stookruimte.

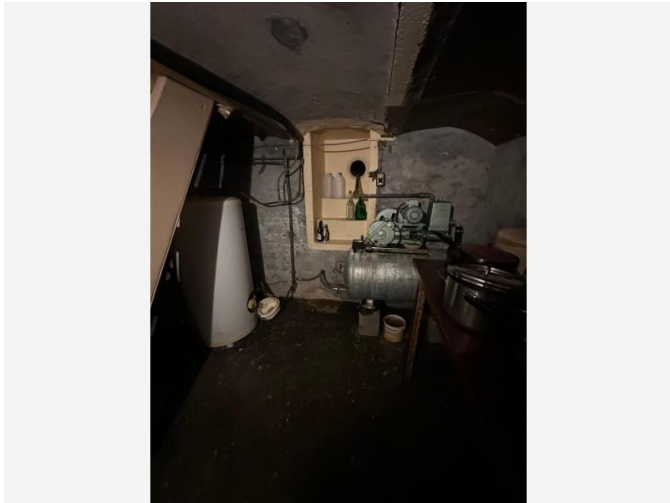
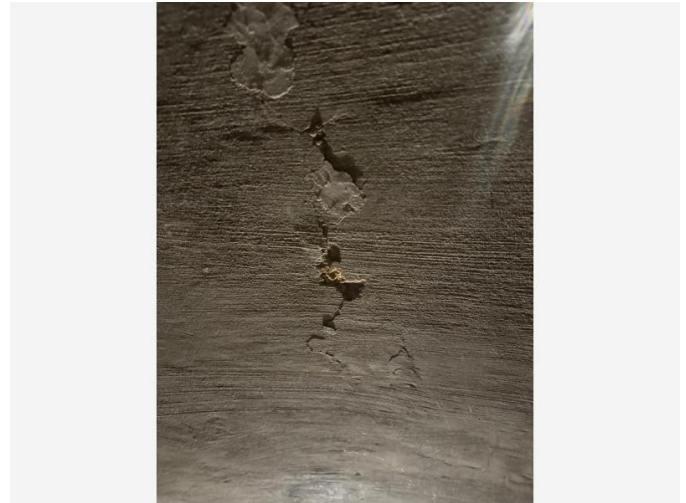
Beschrijving	Smeerlaag in cement (kelder)
Omgeving	Binnen
Primaire drager	Binnenwand
Bindmiddel van materiaal	Cement
Gebondenheid op basis van bindmiddel	Hecht
Hoeveelheid (oppervlakte - dikte - aantal)	• 60,00 m ² - 0,40 cm - 1 stuk
Totaal volume	0,24 m ³
Identificatiemethode	Een monstername door de asbestdeskundige met laboanalyse door een asbestlabo.
Destructieve handeling voor identificatie	Nee
Opmerking	De hoeveelheid is een zo nauwkeurig mogelijke opmeting, waar evenwel kleine afwijkingen op mogelijk zijn.

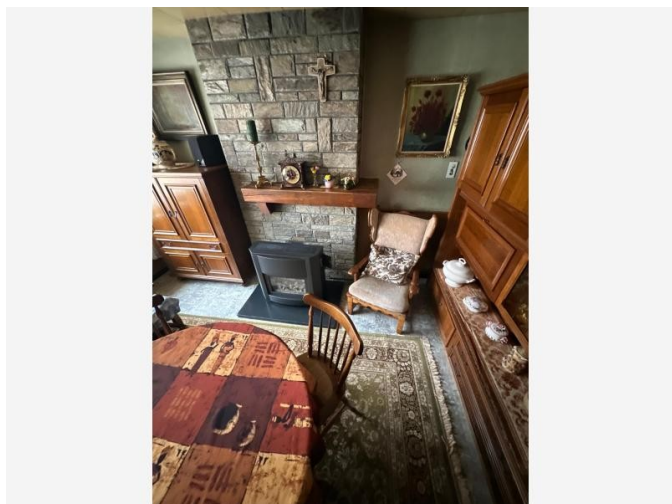
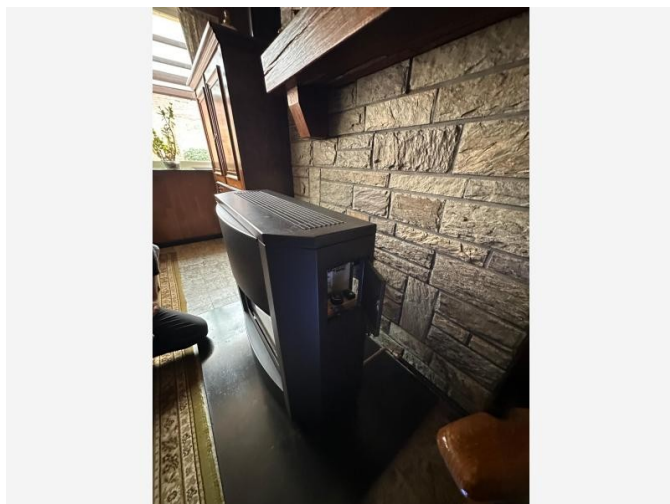
Beschrijving	Notitie	Terug te vinden op plannen
Fiche 17: Gaskachels	De gaskachels zijn recente modellen en niet asbestverdacht.	Plan 1.1: Gelijkvloers
Fiche 18: Dakbedekking wasplaats	Het dak van de wasplaats bestaat uit metalen platen.	Plan 1.12: Dakenplan
Fiche 19: Afdichtingsmateriaal ramen	Alle andere ramen dan het raam in bronfiche "Kit (raam keuken)" zijn niet verdacht aqua afdichtingsmaterialen.	-
