Asbestinventarisatattest

Molenstraat 2, 9420 Erpe-Mere

Attestnummer : 20260604-000435.000

Uitgegeven op : 04.06.2026

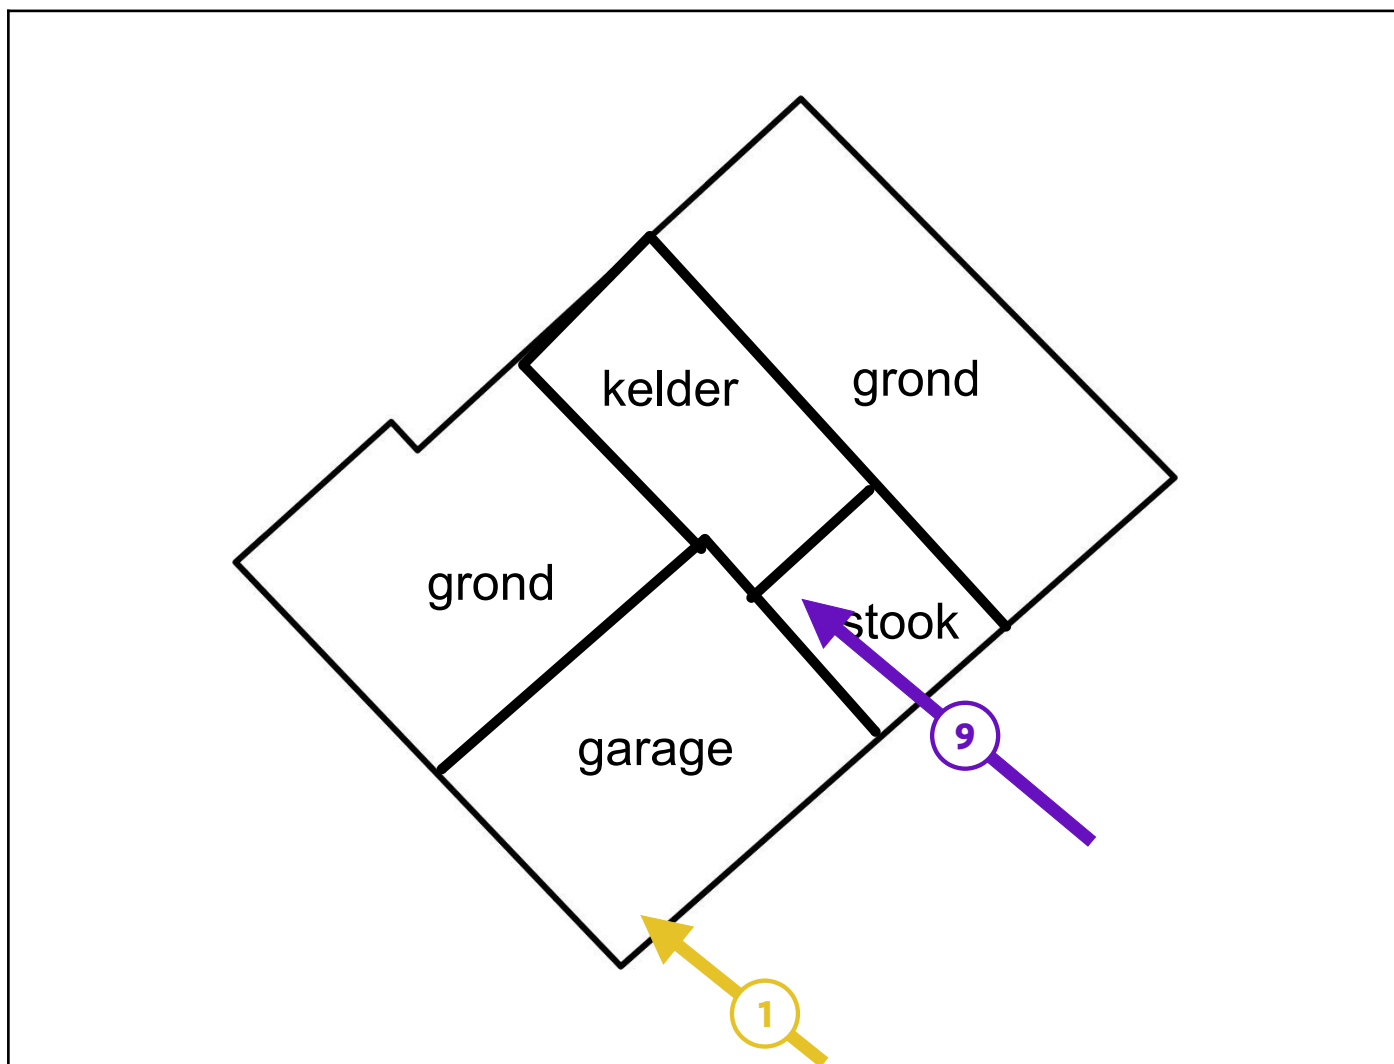
Plan 1.1: Hoofdgebouw plan kelder

| Beschrijving | Type | Actie |
|--|---|---|
| 1. Bakeliet electra | Asbestmateriaal | Zorgvuldig beheren |

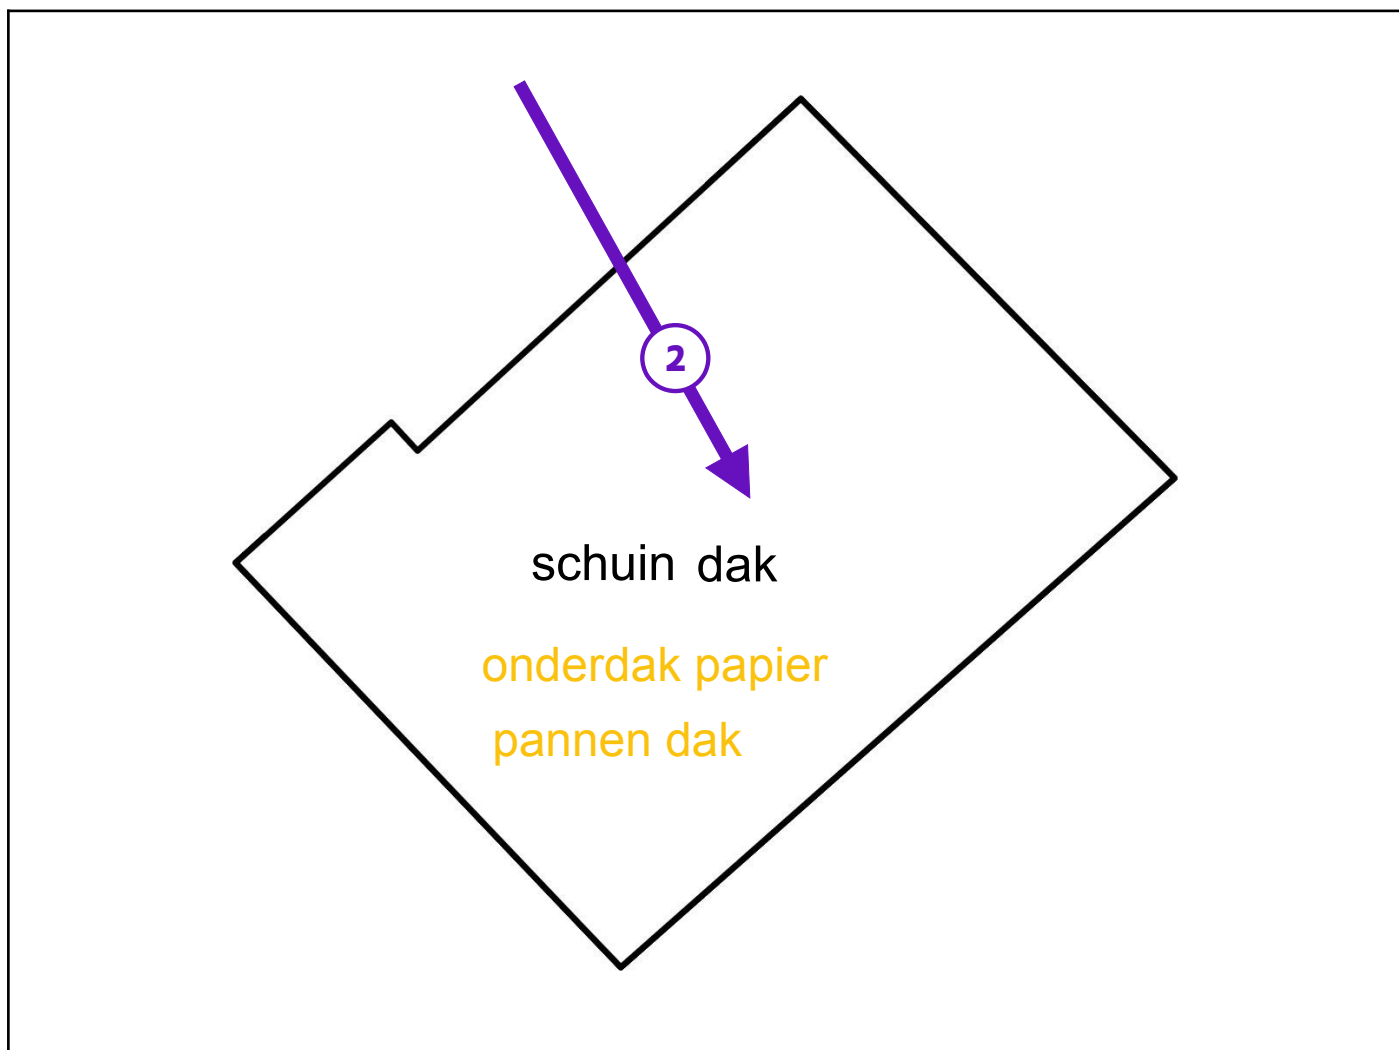
Plan 1.4: Hoofdgebouw plan dak

| Beschrijving | Type | Actie |
|---|---|---|
| 2. Binnenkant schouw | Beperking | - |

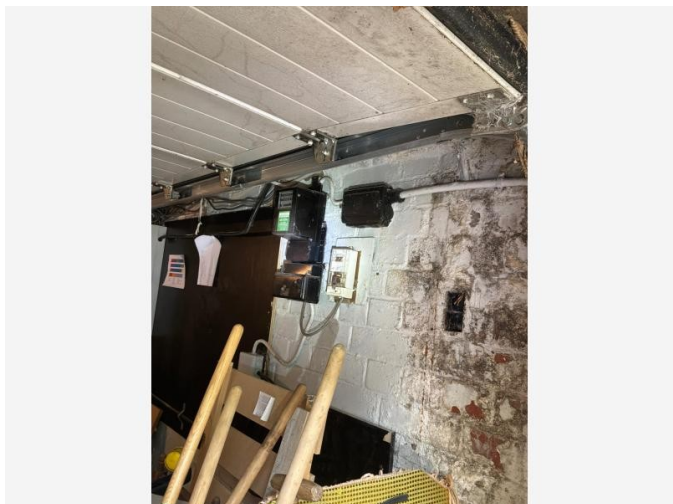
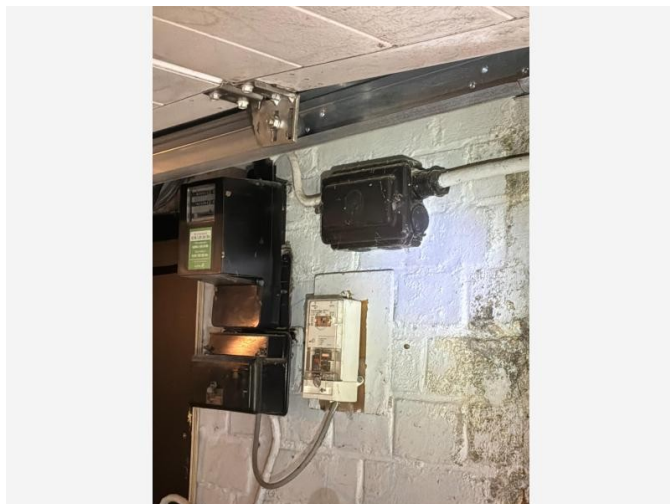
Het asbestmateriaal valt onder de mijlpaal van 2040.

| Eindbeoordeling materiaalrisico | Laag materiaalrisico en/of verlaagde kans op vezelvrijgave |

| Asbestsoort (vezeltype) | Crocidoliet aanwezig |
| Toestand van het materiaal | Onbeschadigd, niet verweerd |

| Beschrijving | Bakeliet electra |
| Identificatiemethode | De asbestdeskundige beoordeelt het materiaal als asbestverdacht en dus asbesthoudend, en dit zonder monstername. Motivatie: De monstername brengt andere schade aan dan schade die inherent is aan de monstername. |
| Opmerking | Geschatte hoeveelheid Betreft verschillende toepassingen in bakeliet |

Zorgvuldig beheren

- Zorg voor een veilig beheer. Vermijd het beschadigen van het asbestmateriaal. Controleer de toestand jaarlijks op wijzigingen.
- Voer bijkomende staalname(s) uit.

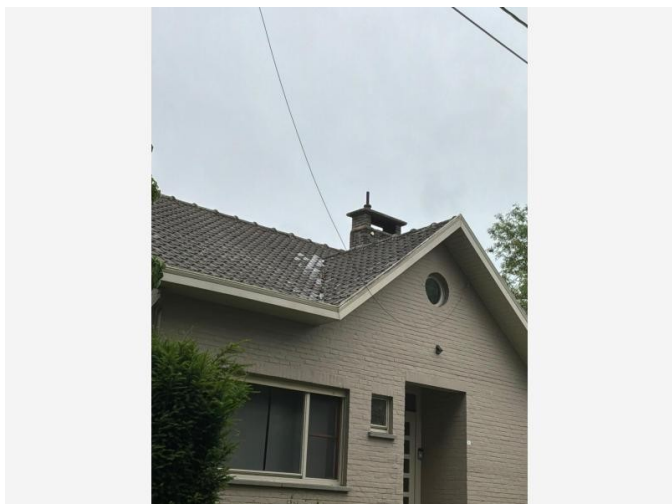
Tijdelijke beperking

Reden: Het te onderzoeken materiaal situeert zich hoger dan 3,50 m te rekenen vanaf een veilige ondergrond

Uitleg van de asbestdeskundige: De binnenkant van de schouw is niet inspecteerbaar, aan de buitenkant van de schouw werd zichtbaar geen asbest aangetroffen. Bij werken in of aan de schouw extra aandacht besteden, hier kan zich mogelijks nog asbest schuilhouden. De inspecteur kon dit tijdens zijn bezoek niet vaststellen, daar deze handelingen onder een destructieve handeling zou vallen.

| (Asbest)materiaal | Rookgaskanaal |

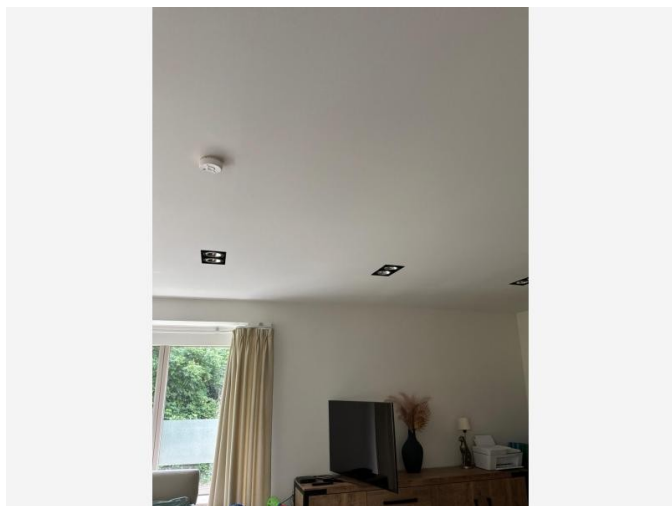
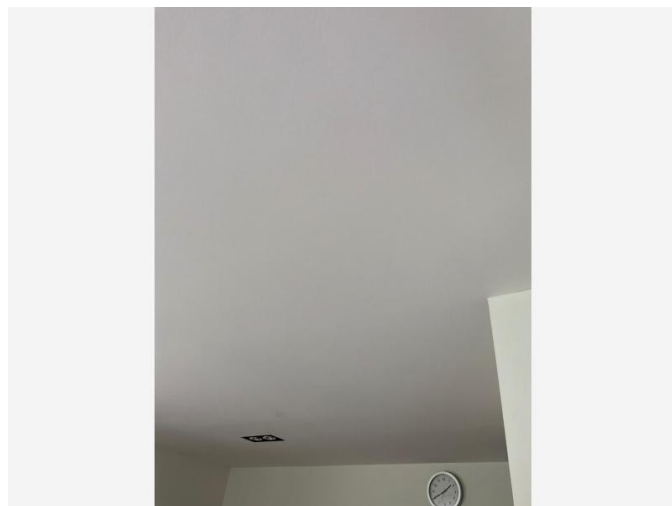
Dit type plafond is niet asbest verdacht. Er kan echter geen uitspraak gedaan worden over de achterligende delen. Hier kunnen zich mogelijk nog verdacht materialen bevinden.

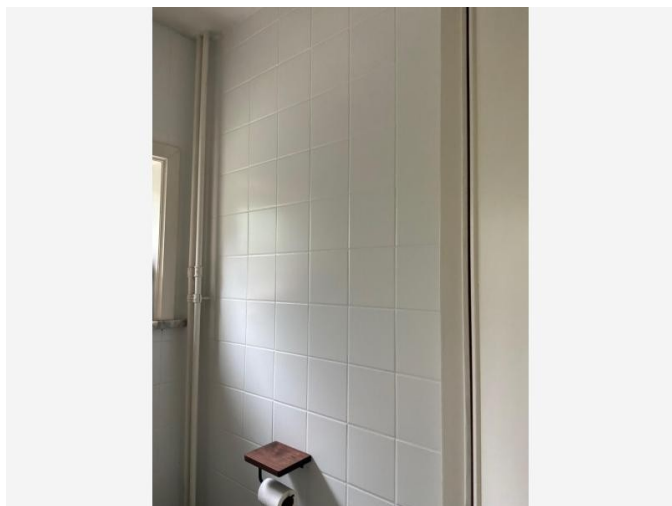
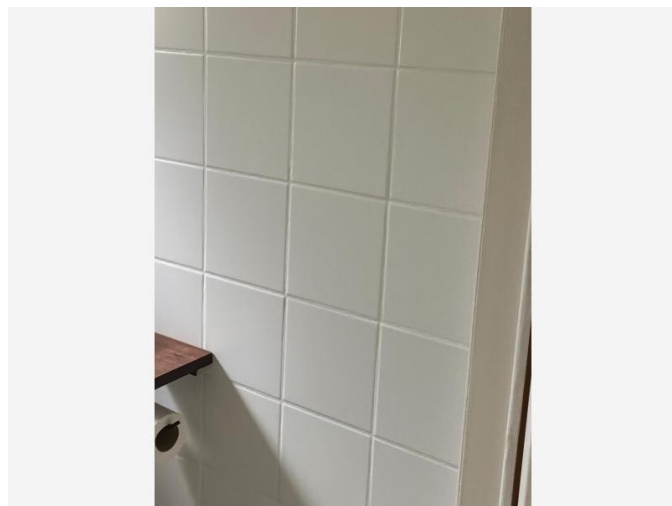
Mogelijk bevinden zich achter deze tegels verdachte lijmen. Bij werken aan de tegels is een aanvullend onderzoek aangewezen om de aard van de lijmen te bepalen.

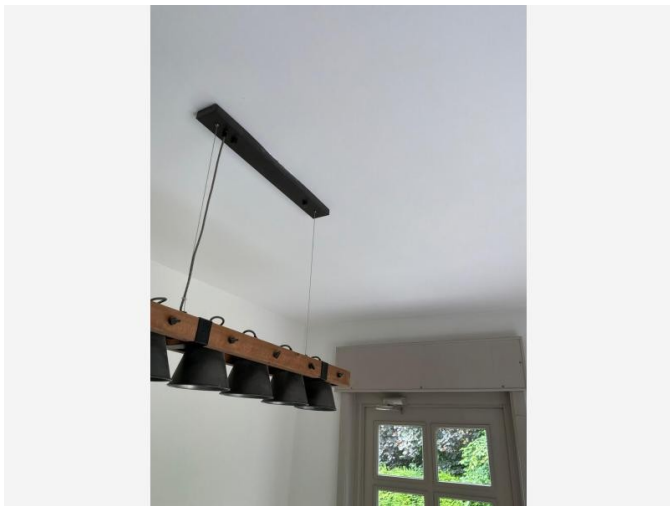
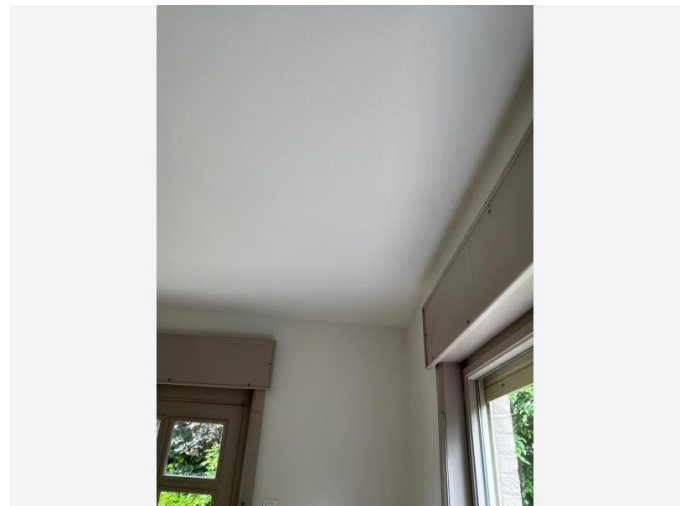
Geen asbest

| # | Type | Referentie | Resultaat |
|---|---|---|---|
| 5.1 | Mengmonster | mm02 | Geen asbest |

| Beschrijving | pleisterwerk plafond |

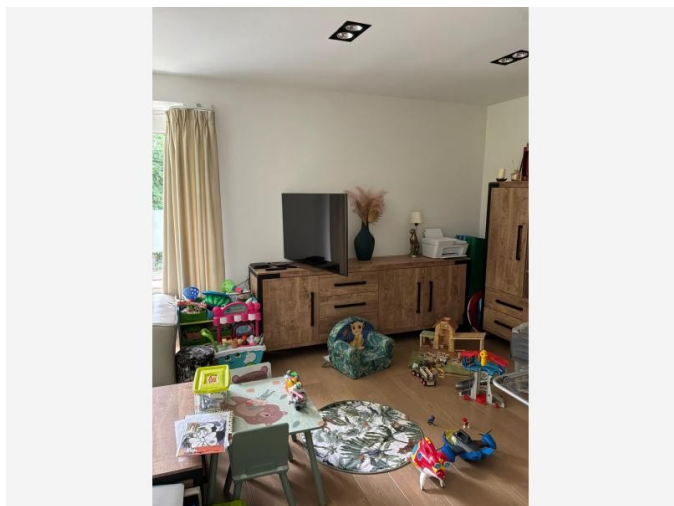
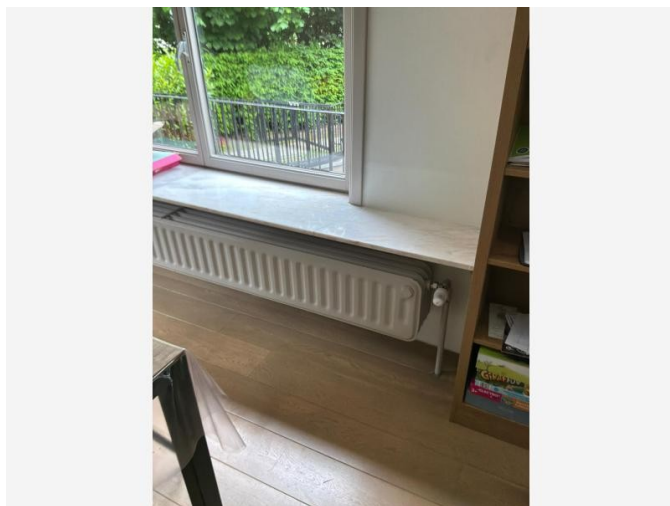
Fiche 6: pleisterwerk wanden

Geen asbest

| # | Type | Referentie | Resultaat |
|---|---|---|---|
| 6.1 | Mengmonster | mm01 | Geen asbest |

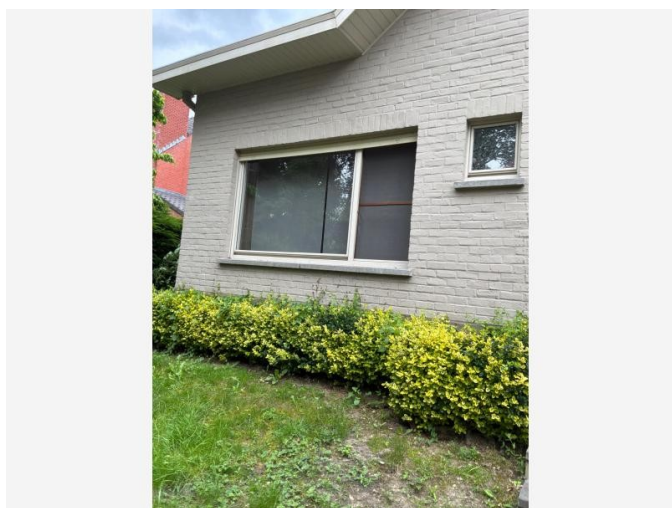
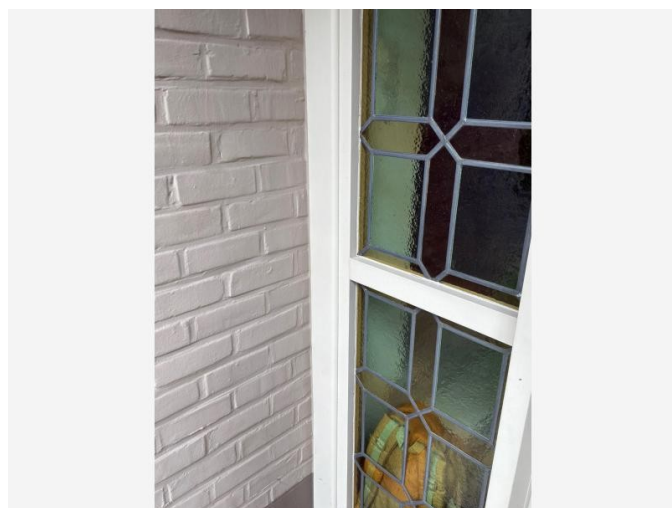
| Beschrijving | Notitie | Terug te vinden op plannen |
|--|--|---|
| Fiche 7: mastiek type: niet asbest verdacht | Aanwezig in alle ramen, buiten de andere aangeduide types. Dit type mastiek is niet asbest verdacht | - |

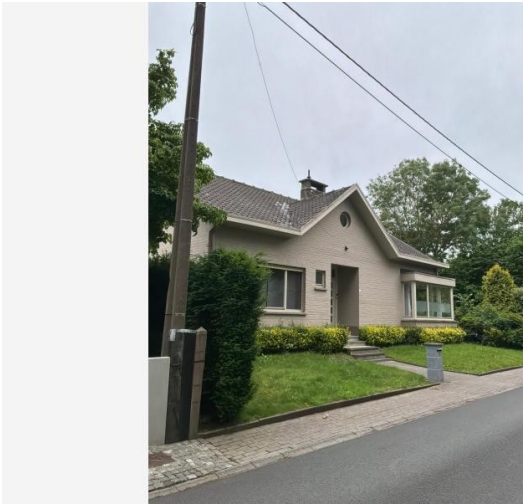
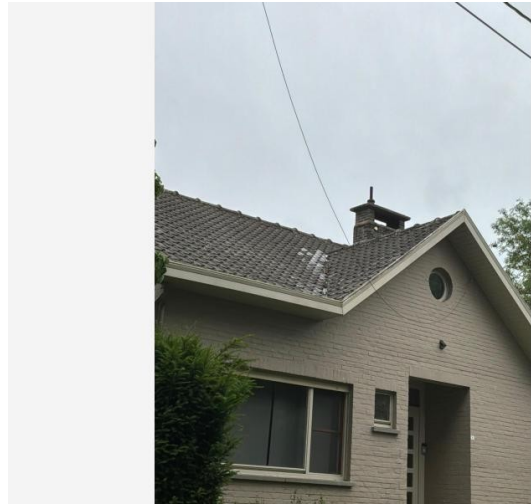
| Beschrijving | Notitie | Terug te vinden op plannen |
|--|--|---|
| Fiche 8: Dak type: niet asbest verdacht | Dit dak type is niet asbest verdacht. | Plan 1.4: Hoofdgebouw plan dak |

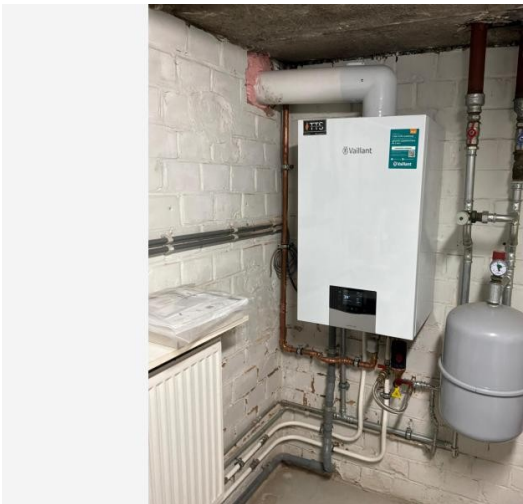
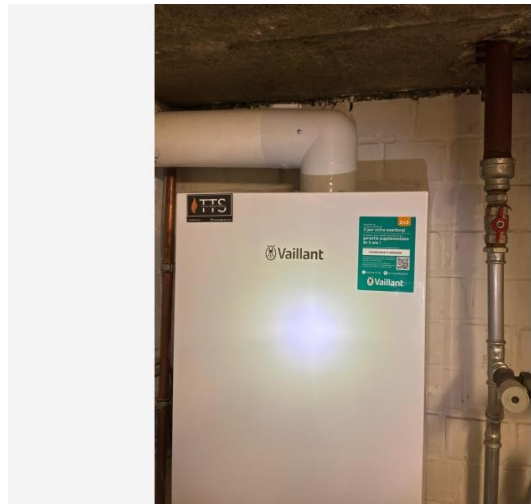
| Beschrijving | Notitie | Terug te vinden op plannen |
|--|--|---|
| Fiche 9: Ketel: Geen asbest verdachte pakkingen waarneembaar | Aan de ketel zijn geen asbest verdachte pakkingen waar te nemen. Indien de ketel een bouwjaar van voor 2001 heeft kunnen er zich mogelijks binnen in de ketel nog asbest verdachte pakkingen bevinden. | Plan 1.1: Hoofdgebouw plan kelder |

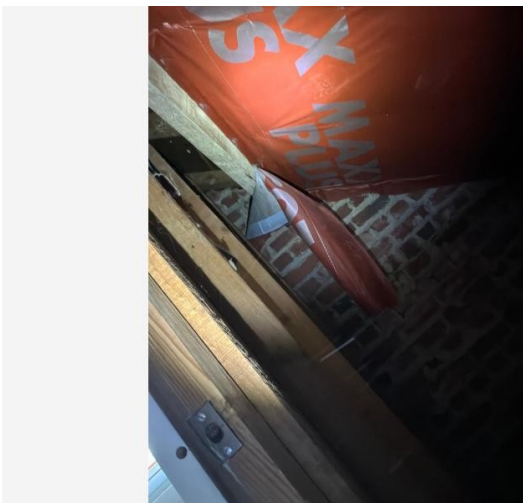
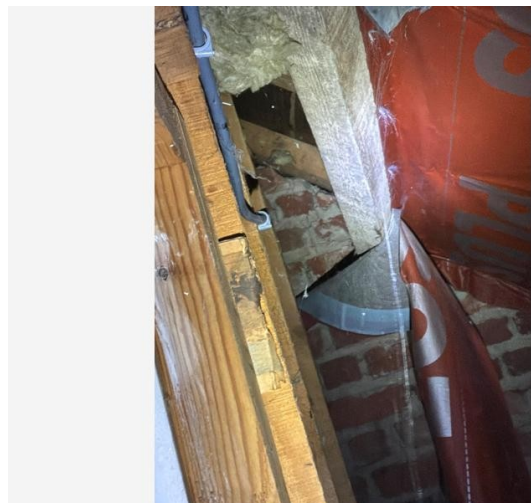
| Beschrijving | Notitie | Terug te vinden op plannen |
|--|--|---|
| Fiche 10: Onderdak type: niet asbest verdacht | Dit onderdak type is niet asbest verdacht. (Deze zijn steekproefsgewijs vastgesteld en kunnen, indien de vastelling dit niet toeliet, geen uitspraak doen over het volledige onderdak.) | Plan 1.4: Hoofdgebouw plan dak |
