# Asbestinventarisat attest

Brantegemstraat 9, 9450 Haaltert

Attestnummer : 20260624-000076.000

Uitgegeven op : 24.06.2026

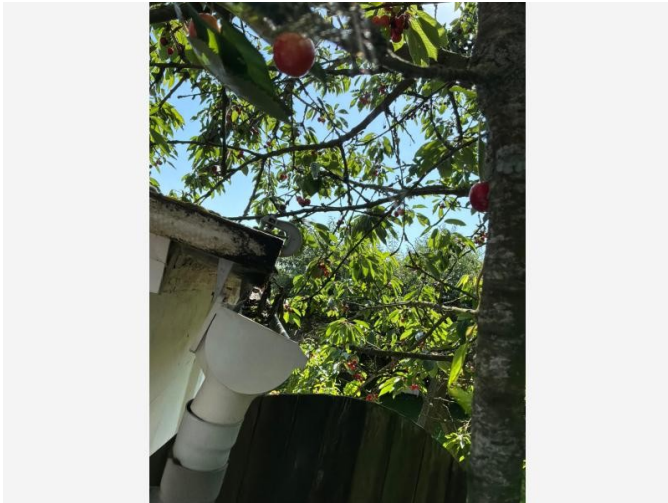
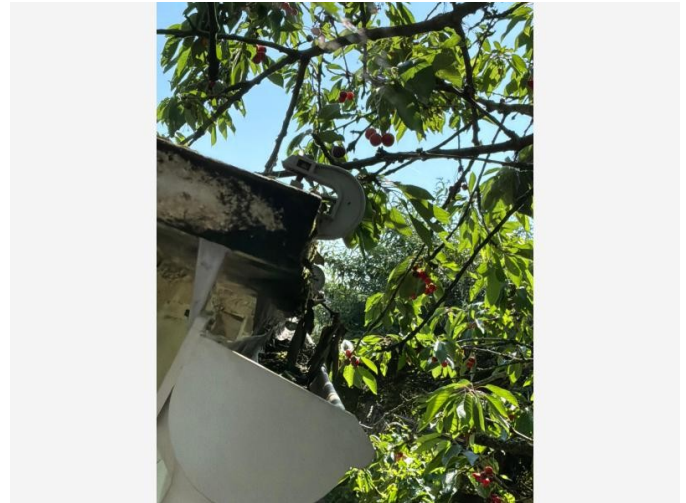
Het asbestmateriaal valt onder de mijlpaal van 2040.

**Dringend verwijderen**

| Beschrijving | Sediment en slib in goot |
| Gebondenheid resten | Niet hecht |
| Hoeveelheid (gewicht - aantal) | <ul style="list-style-type: none"><li>• 20,00 kg - 1 stuk</li></ul> |

- Verwijder het asbestafval.
- Voer bijkomende staalname(s) uit.

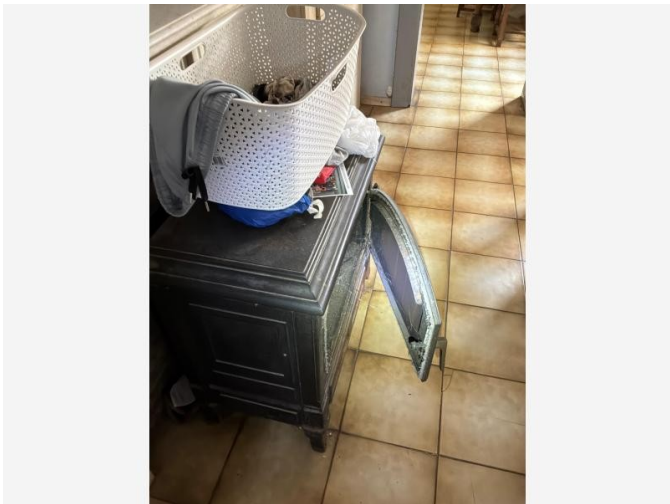
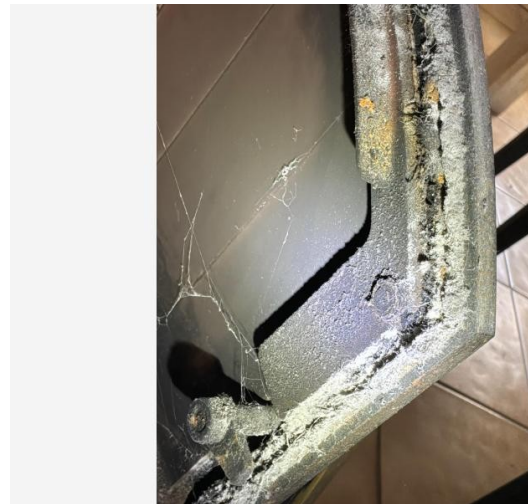
Het asbestmateriaal valt onder de mijlpaal van 2034.

**Dringend verwijderen**

| Eindbeoordeling materiaalrisico | Hoog materiaalrisico en/of hoge kans op vezelvrijgave |

| Gebondenheid | Categorie 3: niet-hechtgebonden met weinig of geen matrix |
| Asbestsoort (vezeltype) | Alleen chrysotiel aanwezig |
| Asbestconcentratie | Hoog ( $\geq 50\%$ ) |
| Toestand van het materiaal | Matig beschadigd, matig verweerd |

| Beschrijving | Koord kachel |

- Zorg voor een veilig beheer. Vermijd het beschadigen van het asbestmateriaal. Controleer de toestand jaarlijks op wijzigingen.
- Voer bijkomende staalname(s) uit.

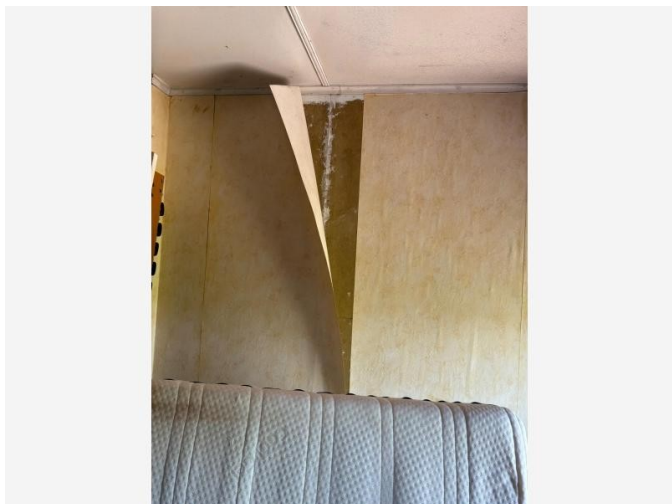
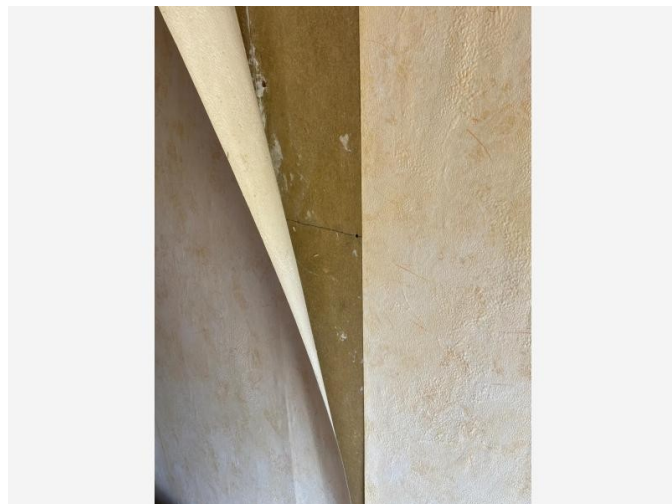
Het asbestmateriaal valt onder de mijlpaal van 2040.

**Dringend verwijderen**

| Eindbeoordeling materiaalrisico | Hoog materiaalrisico en/of hoge kans op vezelvrijgave |

| Gebondenheid | Categorie 1: hechtgebonden in oorsprong |
| Asbestsoort (vezeltype) | Crocidoliet aanwezig |
| Toestand van het materiaal | Matig beschadigd, matig verweerd |

| # | Type | Referentie | Resultaat |
|---|---|---|---|
| 3.1 | Puntmonster | Mm2 | Chrysotiel, Crocidoliet |

| Beschrijving | Lambrisering wand type menuiserie |
| Opmerking | Geschatte hoeveelheid.<br>Vezels zichtbaar met blote oog |

- Zorg voor een veilig beheer. Vermijd het beschadigen van het asbestmateriaal. Controleer de toestand jaarlijks op wijzigingen.

- Hermetische zone (erkend asbestverwijderaar)  
Vanwege het verlijmd karakter en gelet op het feit dat deze toepassing losgebonden asbest bevat. Kan deze toepassing enkel verwijderd worden door middel van een hermetische zone.

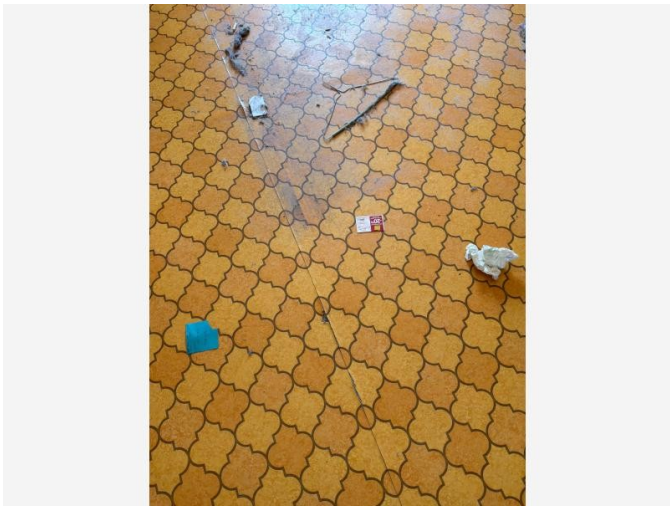
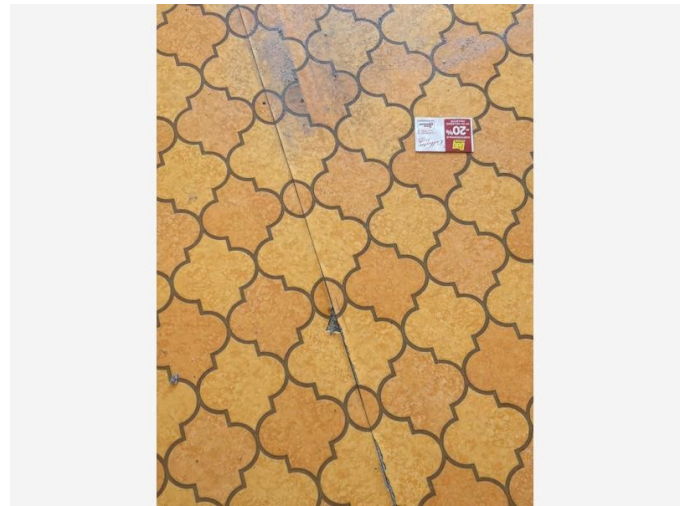
Het asbestmateriaal valt onder de mijlpaal van 2034.

Verwijderen

| Eindbeoordeling materiaalarisico | Verhoogd materiaalarisico en/of verhoogde kans op vezelvrijgave |

| Gebondenheid | Categorie 2: niet-hechtgebonden met matrix |
| Asbestsoort (vezeltype) | Alleen chrysotiel aanwezig |
| Toestand van het materiaal | Licht beschadigd, licht verweerd. Intacte calciumsilicaatplaat of materiaal met categorie 3-gebondenheid |

| # | Type | Referentie | Resultaat |
|---|---|---|---|
| 4.1 | Puntmonster | Mm3 | Chrysotiel |

| Beschrijving | Vloerzeil |

- Zorg voor een veilig beheer. Vermijd het beschadigen van het asbestmateriaal. Controleer de toestand jaarlijks op wijzigingen.
- Verwijder dit asbestmateriaal zo snel mogelijk. Volg de toestand goed op.

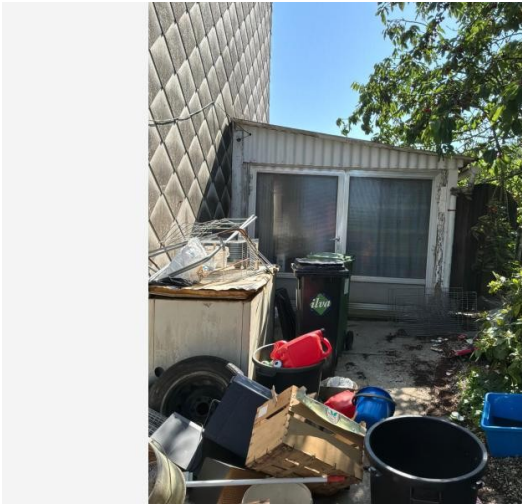
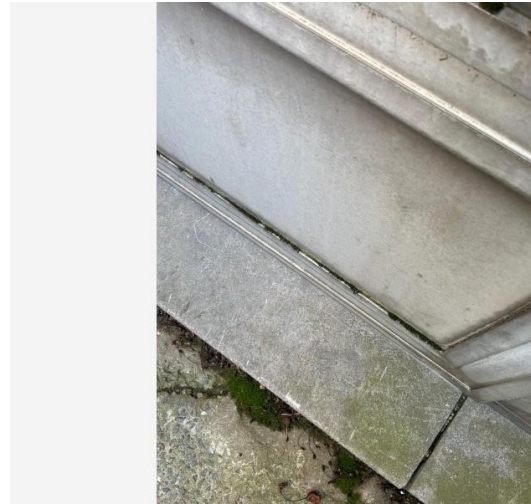
| Identificatiemethode | <p>De asbestdeskundige beoordeelt het materiaal als asbestverdacht en dus asbesthoudend, en dit zonder monstername.</p> <p>Motivatie: De monstername brengt andere schade aan dan schade die inherent is aan de monstername.</p> |
| Opmerking | Geschatte hoeveelheid. |

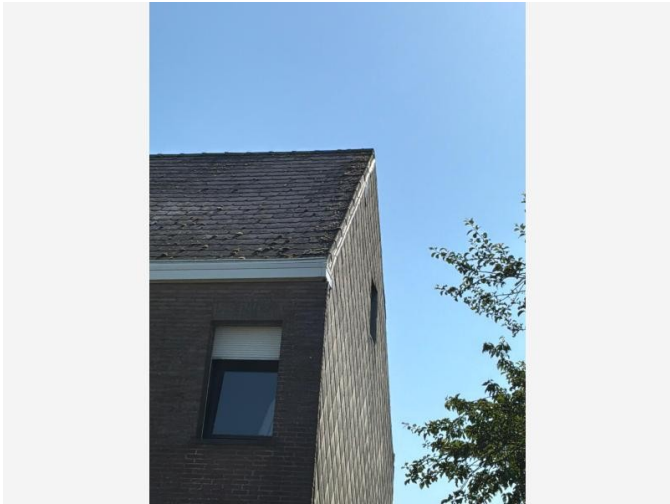
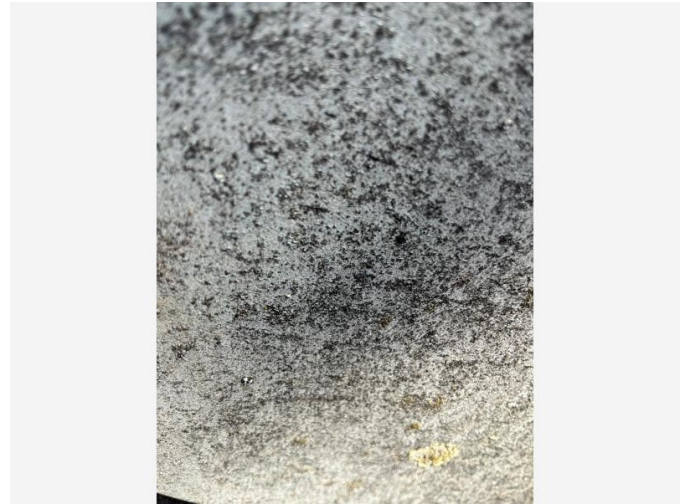
| Opmerking | Geschatte hoeveelheid,<br>vezels met blote oog zichtbaar |

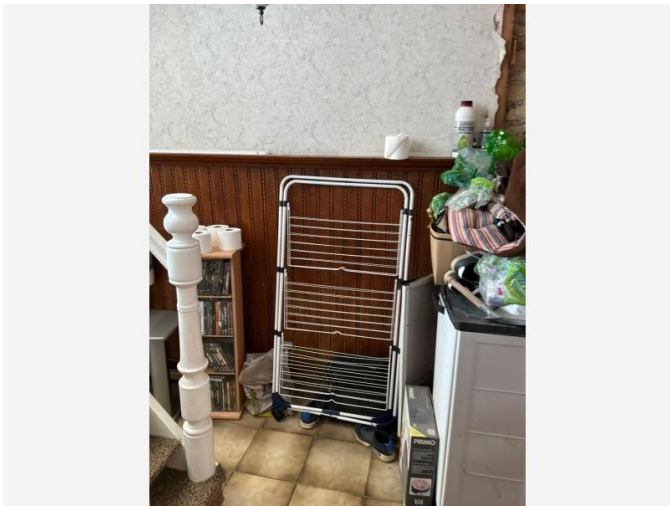
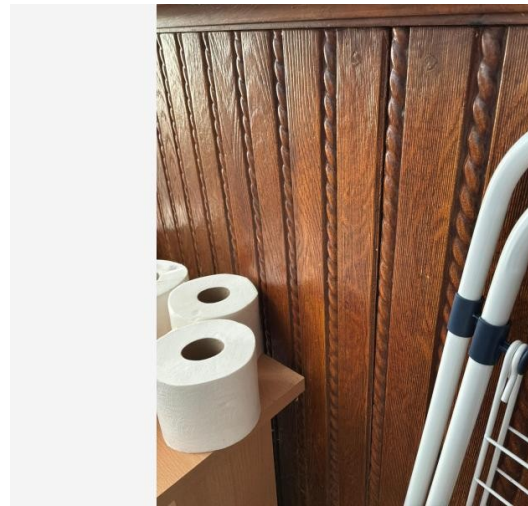
| Identificatiemethode | <p>De asbestdeskundige beoordeelt het materiaal als asbestverdacht en dus asbesthoudend, en dit zonder monstername.</p> <p>Motivatie: De monstername brengt andere schade aan dan schade die inherent is aan de monstername.</p> |
| Opmerking | Geschatte hoeveelheid |

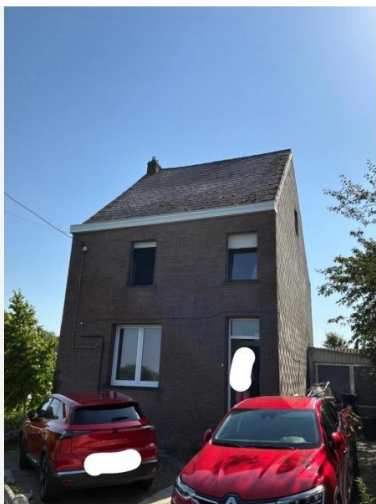
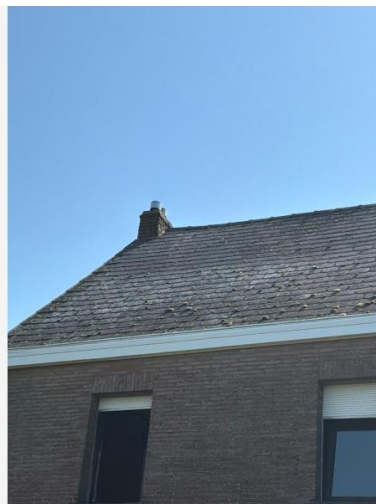
| Opmerking | Geschatte hoeveelheid |

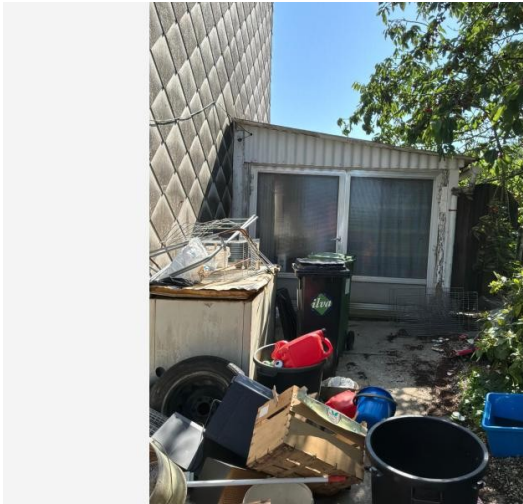
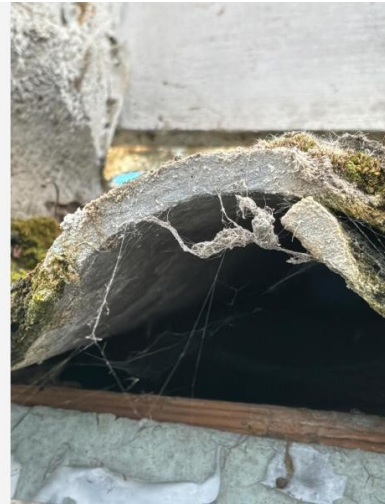
| Opmerking | Geschatte hoeveelheid.<br>Breukvlak gemaakt: duidelijk asbestvezels aanwezig. |

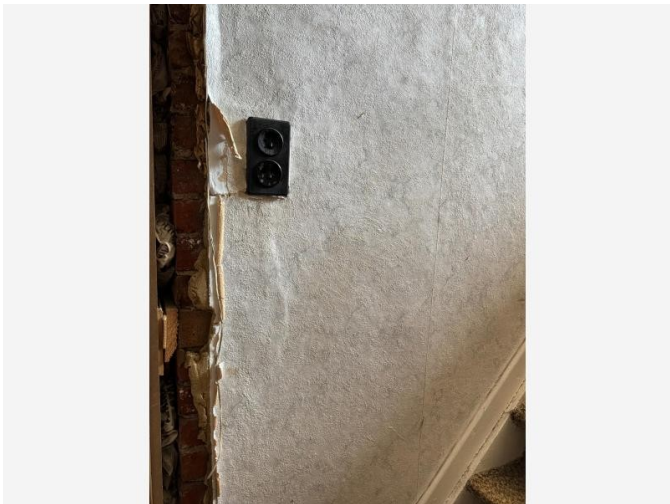
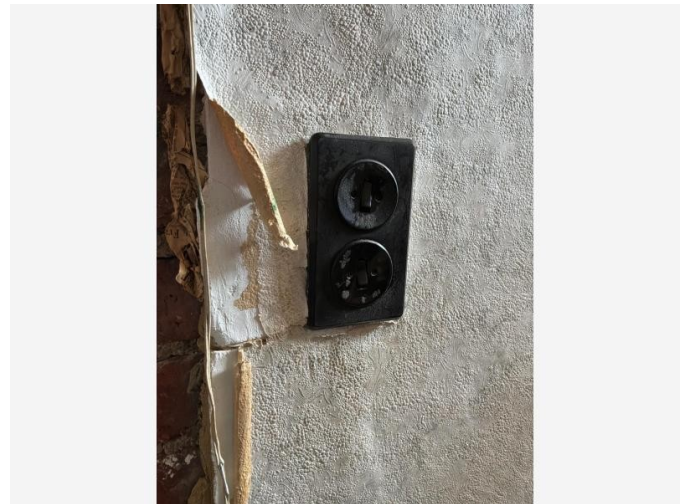
| Identificatiemethode | <p>De asbestdeskundige beoordeelt het materiaal als asbestverdacht en dus asbesthoudend, en dit zonder monstername.</p> <p>Motivatie: De monstername brengt andere schade aan dan schade die inherent is aan de monstername.</p> |
| Opmerking | <p>Geschatte hoeveelheid</p> <p>Betreft verschillende toepassingen in bakeliet</p> |

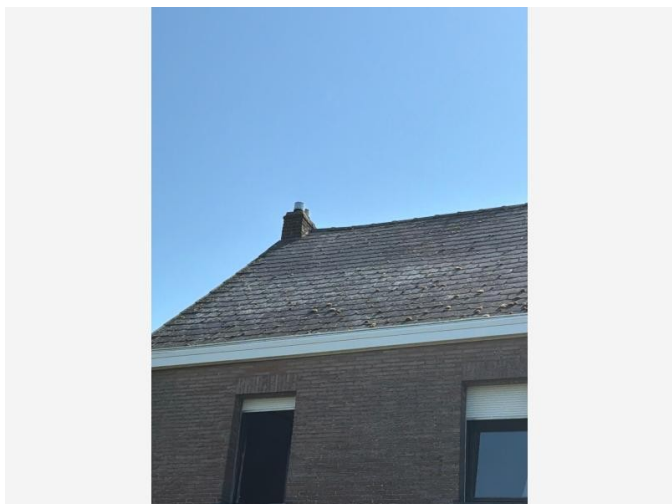
| Primaire drager | HVAC infrastructuur en uitrusting |

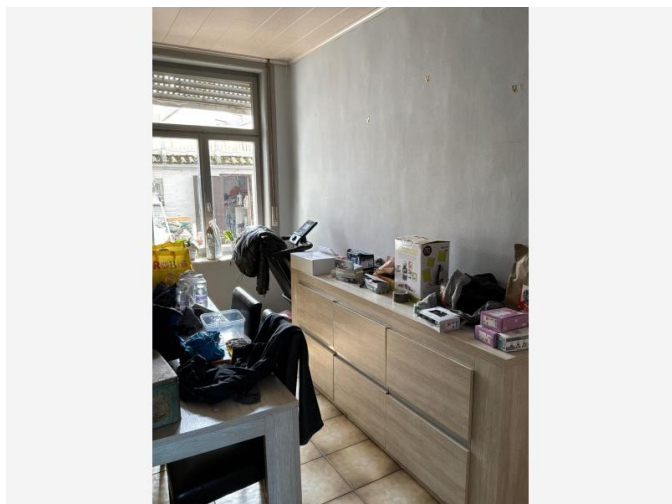
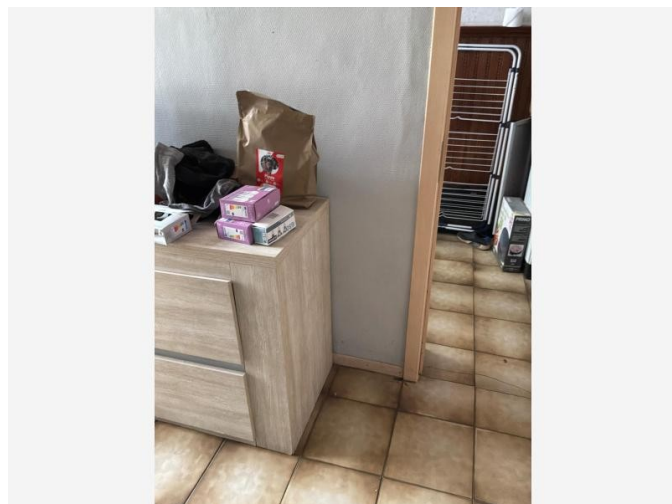
## Fiche 13: pleisterwerk wanden

Geen asbest

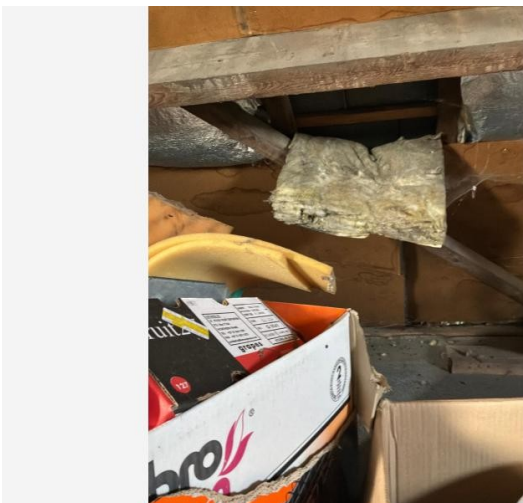
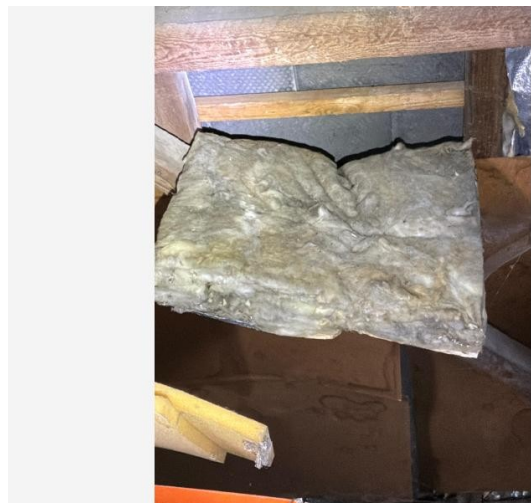
## Fiche 17: Onderdak type: niet asbest verdacht

| Beschrijving | Notitie | Terug te vinden op plannen |
|---|---|---|
| Fiche 17: Onderdak type: niet asbest verdacht | Dit onderdak type is niet asbest verdacht. (Deze zijn steekproefsgewijs vastgesteld en kunnen, indien de vastelling dit niet toeliet, geen uitspraak doen over het volledige onderdak. ) | Plan 1.3: Hoofdgebouw plan dak |
