# Asbestinventarisatetest

Burg. de Lausnaystraat 69, 9290 Berlare

Attestnummer : 20260519-000160.000

Uitgegeven op : 19.05.2026

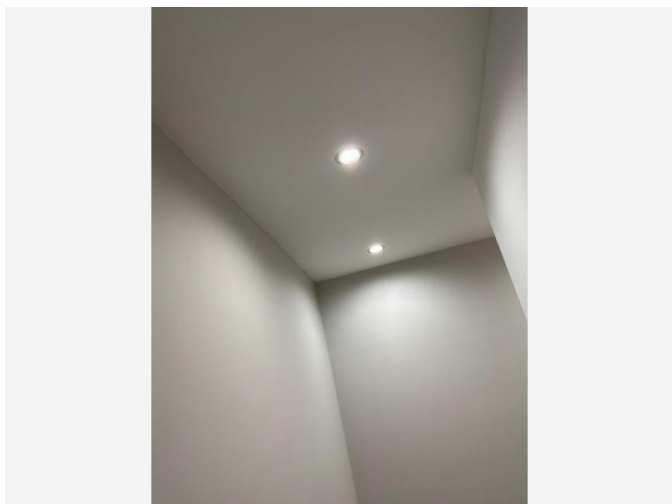
Situeringfoto

**Reden:** Het te onderzoeken materiaal situeert zich hoger dan 3,50 m te rekenen vanaf een veilige ondergrond

**Uitleg van de asbestdeskundige:** Het dak bevindt zich hoger dan 3.5m van een veilige ondergrond. Het onderdak is van binnenuit niet te inspecteren. Hou rekening mee dat er zich mogelijk toch asbesthoudende materialen bevinden in het onderdak die de inspecteur niet kon vaststellen tijdens de inspectie. Extra controle aangeraden indien het onderdak verder geïnspecteerd kan worden.

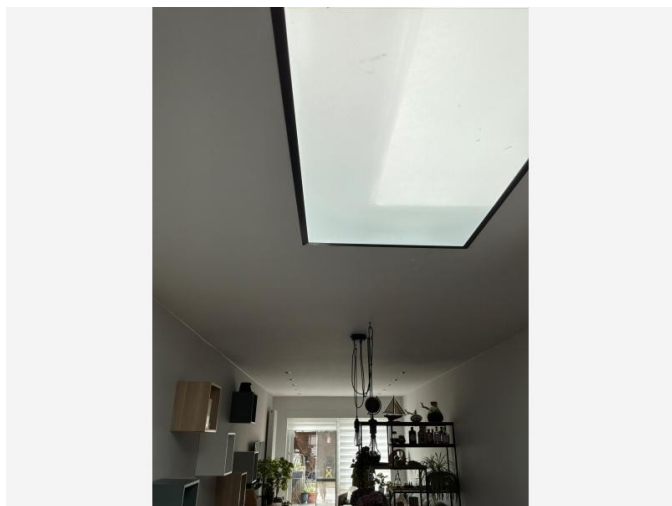
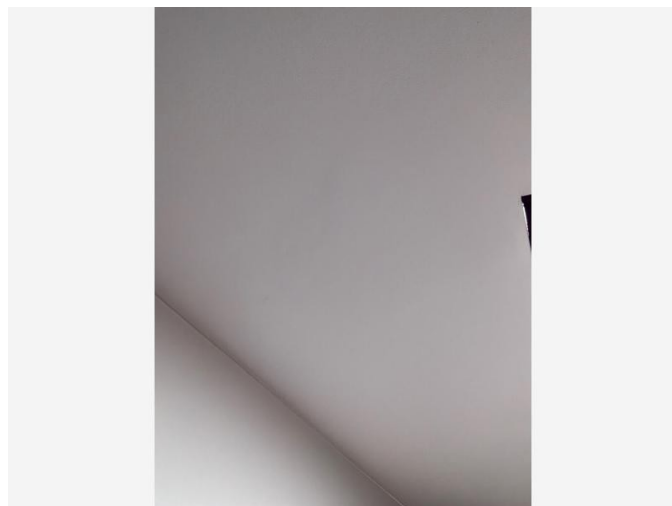
Dit type plafond is niet asbest verdacht. Er kan echter geen uitspraak gedaan worden over de achterligende delen. Hier kunnen zich mogelijk nog verdacht materialen bevinden.

<b>Basis voor advies</b>	De asbestdeskundige beoordeelt het materiaal als niet-asbestverdacht.
--------------------------	---

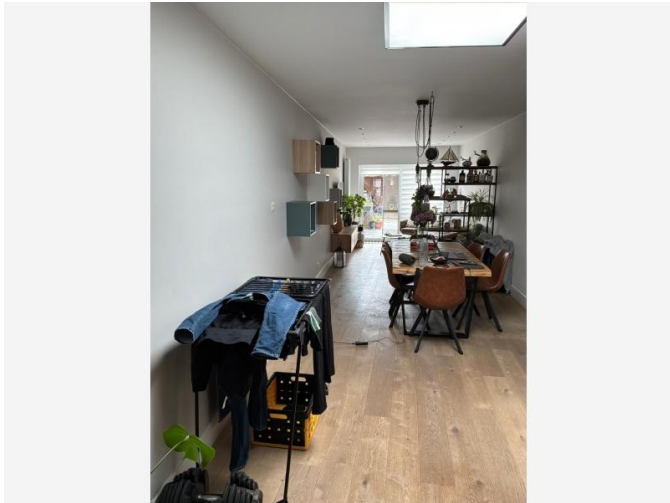
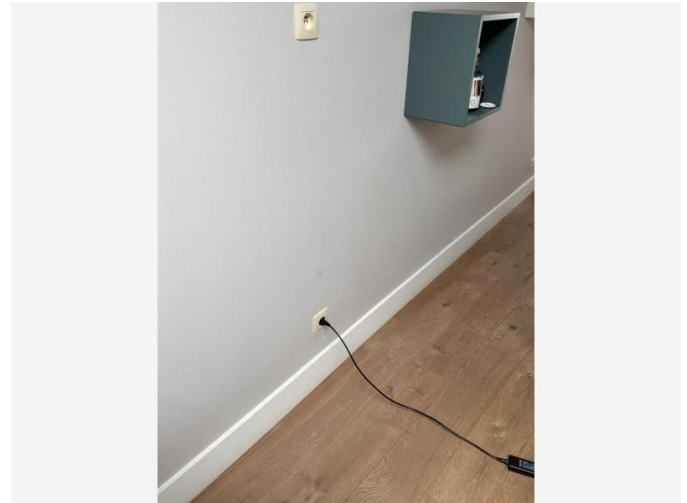
## Fiche 3: pleisterwerk wanden

Geen asbest

#	Type	Referentie	Resultaat
3.1	Mengmonster	mm01	Geen asbest

<b>Beschrijving</b>	pleisterwerk wanden
<b>Omgeving</b>	Binnen
<b>Primaire drager</b>	Binnenwand
<b>Bindmiddel van materiaal</b>	Gips - kalk
<b>Gebondenheid op basis van bindmiddel</b>	Niet-hechtgebonden
<b>Hoeveelheid (oppervlakte - dikte - aantal)</b>	• 115,00 m <sup>2</sup> - 1,00 cm - 1 stuk
<b>Totaal volume</b>	1,15 m <sup>3</sup>
<b>Identificatiemethode</b>	Een monstername door de asbestdeskundige met laboanalyse door een asbestlabo.
<b>Destructieve handeling voor identificatie</b>	Nee
<b>Opmerking</b>	Geschatte hoeveelheid. Monsters genomen conform IP2. Ruimtes niet aanwezig:
